RILIEVO VOLUMETRICO

PROGETTO		PROLOGRAMMA	
PROGETTO	TRANS ADRIATIC PIPELINE	PROLOGRAMMA	Appendice 5 Tavola 078 - Documentazione del muro a secco MR48REV
PROLOGRAMMA	TRANS ADRIATIC PIPELINE	PROLOGRAMMA	Appendice 5 Tavola 078 - Documentazione del muro a secco MR48REV
PROLOGRAMMA	TRANS ADRIATIC PIPELINE	PROLOGRAMMA	Appendice 5 Tavola 078 - Documentazione del muro a secco MR48REV
PROLOGRAMMA	TRANS ADRIATIC PIPELINE	PROLOGRAMMA	Appendice 5 Tavola 078 - Documentazione del muro a secco MR48REV

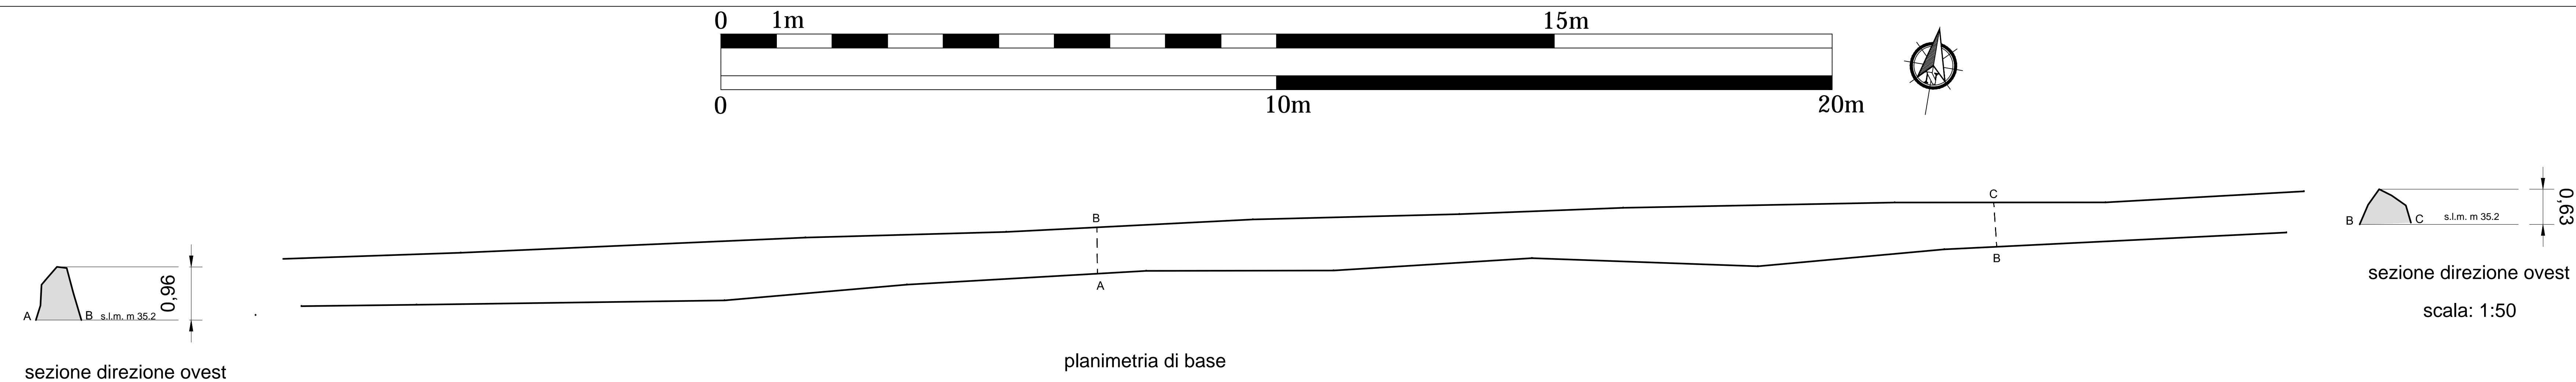
Muro orientato Est Ovest. Entrambi i paramenti del muro risultano ben visibili

Il muro è costituito da pietre di diverse dimensioni irregolari con spigoli non vivi, in maggior parte medie. La tessitura di entrambi i paramenti risulta essere molto disordinata fatta per grossolana stratificazione. Entrambi i paramenti hanno uguale tessitura.

Il paramento N possiede una tessitura molto disordinata fatta per stratificazione grossolana, utilizzando pietre di diverse dimensioni irregolari con spigoli non vivi, in maggior parte medie e grandi, con molto spazio tra i costitutivi. La parte superiore è disomogenea e spesso in crollo, spesso con pietre irregolari di grandi dimensioni. La base in alcuni casi presenta grandi blocchi irregolari. Il muro presenta diverse aree in crollo per la presenza di arbusti addossati o all'interno del paramento.
