RILIEVO VOLUMETRICO

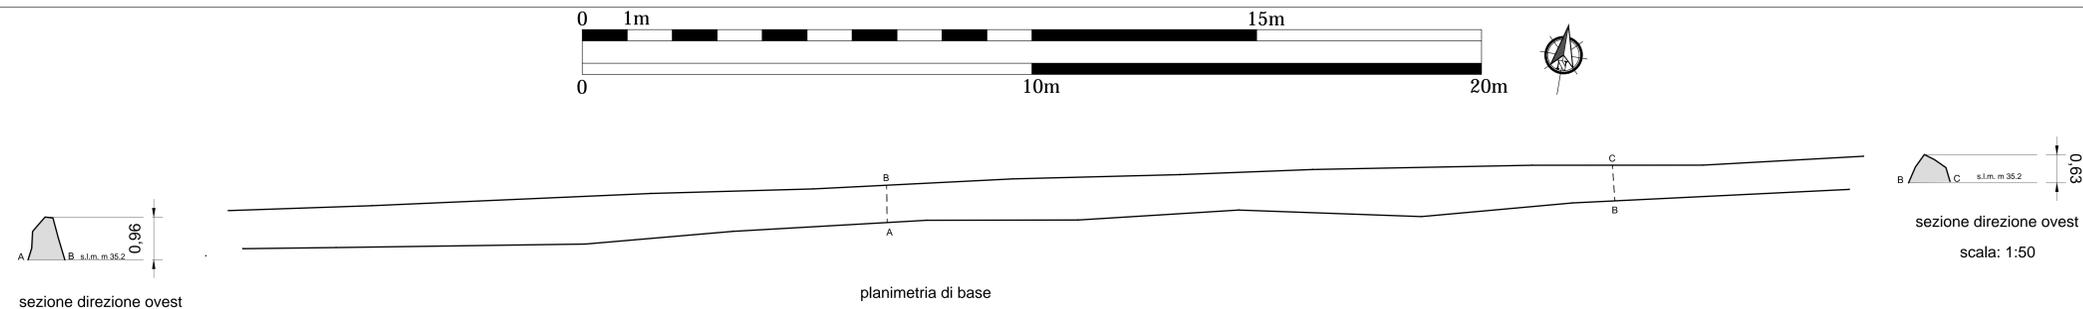
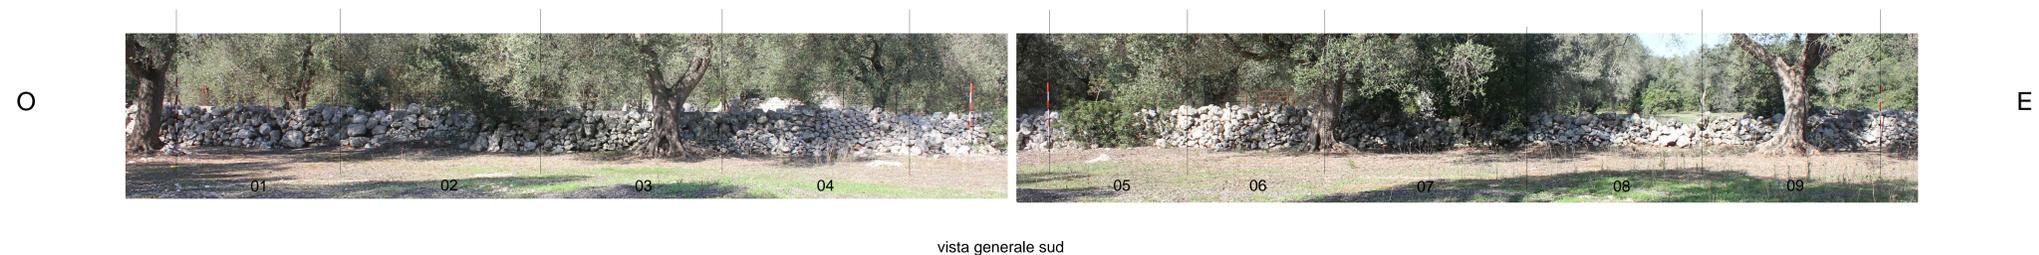
Muro orientato Est Ovest. Entrambi i paramenti del muro risultano ben visibili
 Il muro è costituito da pietre di diverse dimensioni irregolari con spigoli non vivi, in maggior parte medie. La tessitura di entrambi i paramenti risulta essere molto disordinata fatta per grossolana stratificazione. Entrambi i paramenti hanno uguale tessitura.
 Il paramento S possiede una tessitura molto disordinata fatta per stratificazione grossolana, utilizzando pietre di diverse dimensioni irregolari con spigoli non vivi, in maggior parte medie e grandi, con molto spazio tra i costitutivi. La parte superiore è disomogenea e spesso in crollo, spesso con pietre irregolari di grandi dimensioni. La base in alcuni casi presenta grandi blocchi irregolari. Il muro presenta diverse aree in crollo per la presenza di arbusti addossati o all'interno del paramento.

↓ crollo

Tipologia 2 - Accumulazione a stratificazione con tessitura molto disordinata.
