RILIEVO VOLUMETRICO

TRANSAADRIATIC PIPELINE ENVIRONMENTAL RESOURCES MANAGEMENT		Appendice 5 Tavola 094- Documentazione del muro a secco MRSREV 01	
Data: 01/08/2014 Autore: MRS Modificatore: MRS	Oggetto: MURAZIONE PER PRODUZIONE VVA Stato: IN PROGRESSO	Data: 01/08/2014 Autore: MRS Modificatore: MRS	Foglio: 1 of 1

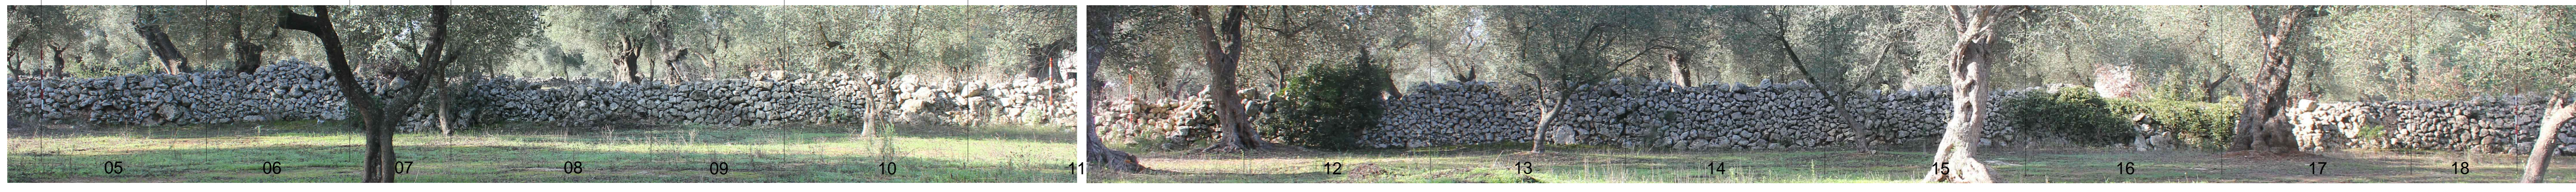
VISTA FOTOGRAFICA GENERALE

vista generale N-E

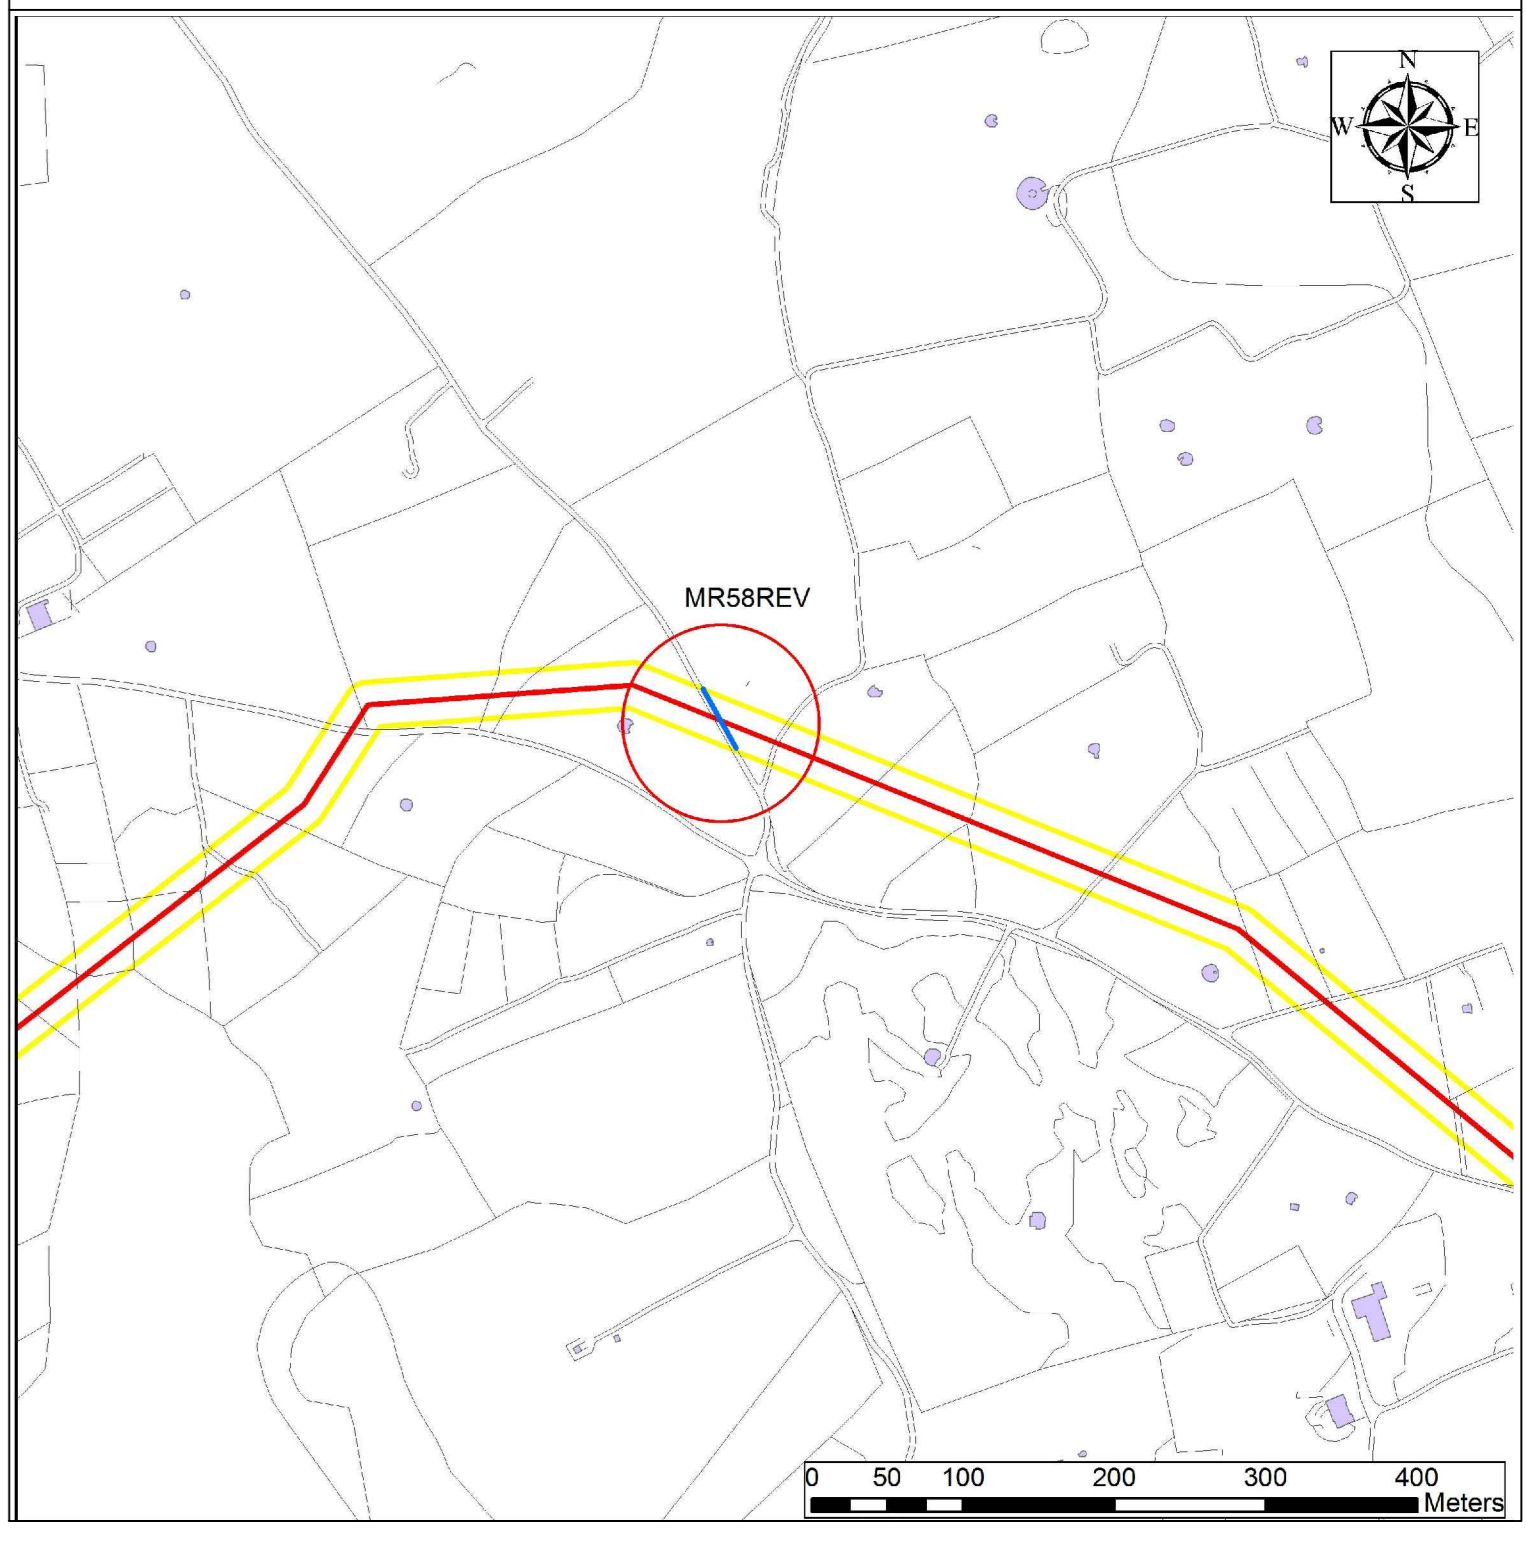
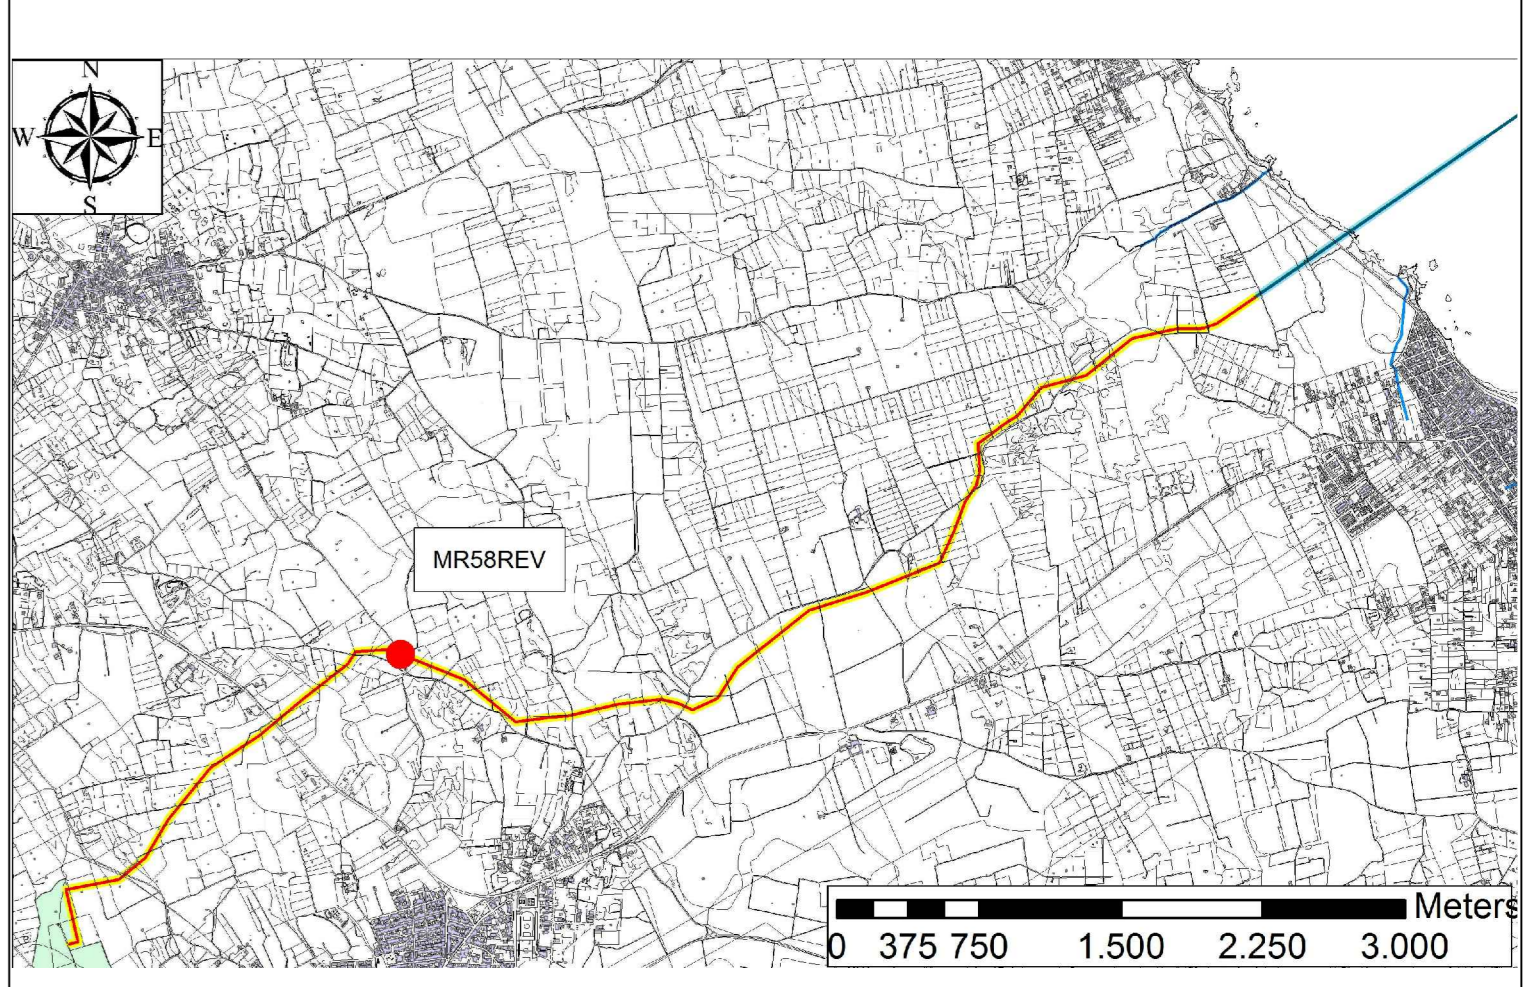
FOTO PARTICOLARI

Muro orientato NO-SE. La visibilità è discreta lungo il prospetto Nord-Est, scarsa lungo quello Sud-Ovest, specie nella porzione inferiore, a causa della vegetazione. Segna il confine fra una strada (a Ovest) e un oliveto (a Est).

Si conserva discretamente bene nel tratto meridionale, male in quello Nord, specie per quanto riguarda il paramento occidentale.

Tipologia 2 - Accumulazione a stratificazione con tessitura molto disordinata.
