RILIEVO VOLUMETRICO

- Microtunnel
- Corridoio 30m
- Tracciato di Progetto

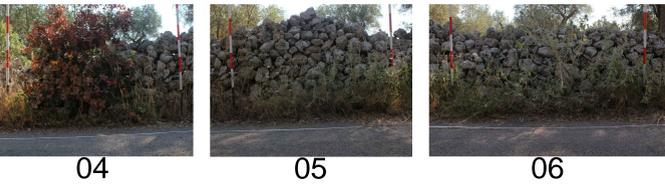
scala: 1:25

Muro orientato NO-SE. La visibilità è discreta lungo il prospetto Nord-Est, scarsa lungo quello Sud-Ovest, specie nella porzione inferiore, a causa della vegetazione. Segna il confine fra una strada (a Ovest) e un oliveto (a Est).
 Il prospetto S-O, scarsamente visibile e mal preservato, mostra un paramento costituito da pietre di medie dimensioni, accumulate per stratificazione. La tessitura è piuttosto disomogenea, con diversi spazi tra le pietre. Il tratto Nord sembra meno coerente, in parte crollato.
 Si conserva discretamente bene nel tratto meridionale, male in quello Nord, specie per quanto riguarda il paramento occidentale.
