TRATTA A.V./A.V. TERZO VALICO DEI GIOVI

Interconnessione Novi Ligure alternativa allo Shunt

Monitoraggio Ambientale

Report annuale 2023

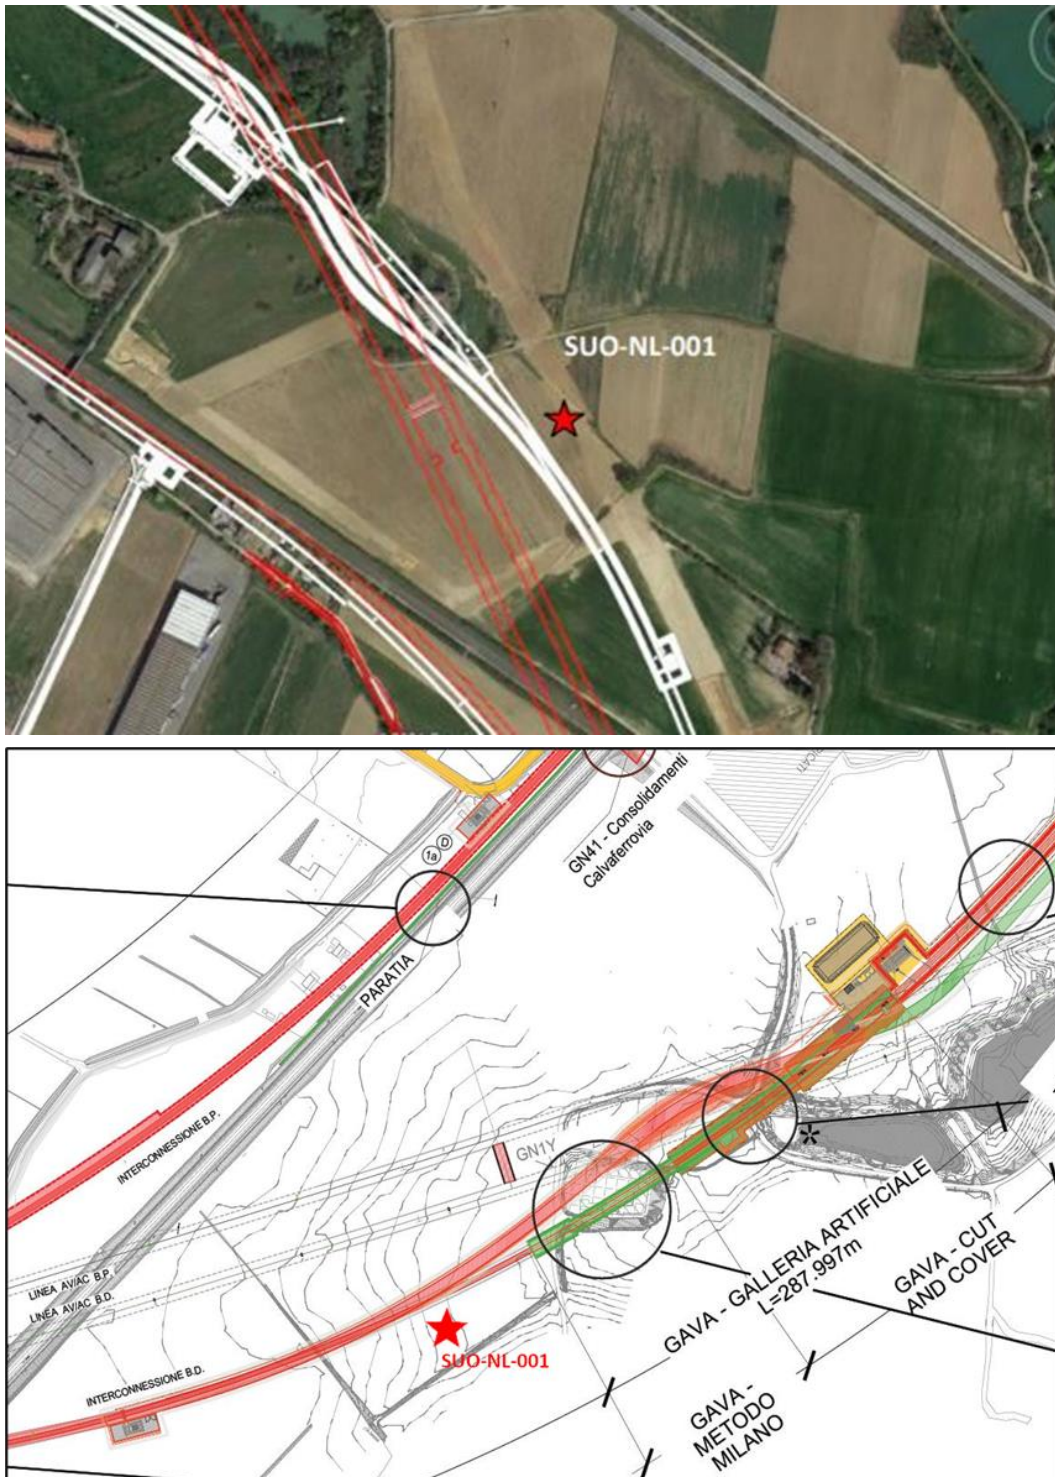
Inquadramento della stazione di monitoraggio

Il cantiere è inserito in un contesto pianeggiante a vocazione prevalentemente agricola. La regimazione delle acque appare corretta, con assenza di fenomeni erosivi.

Durante l’anno di monitoraggio 2023 sono proseguiti i lavori previsti dal cantiere. Nel corso dei rilievi non sono stati notati segni di degradazione del suolo nelle aree limitrofe al cantiere. Il cantiere è correttamente recintato.

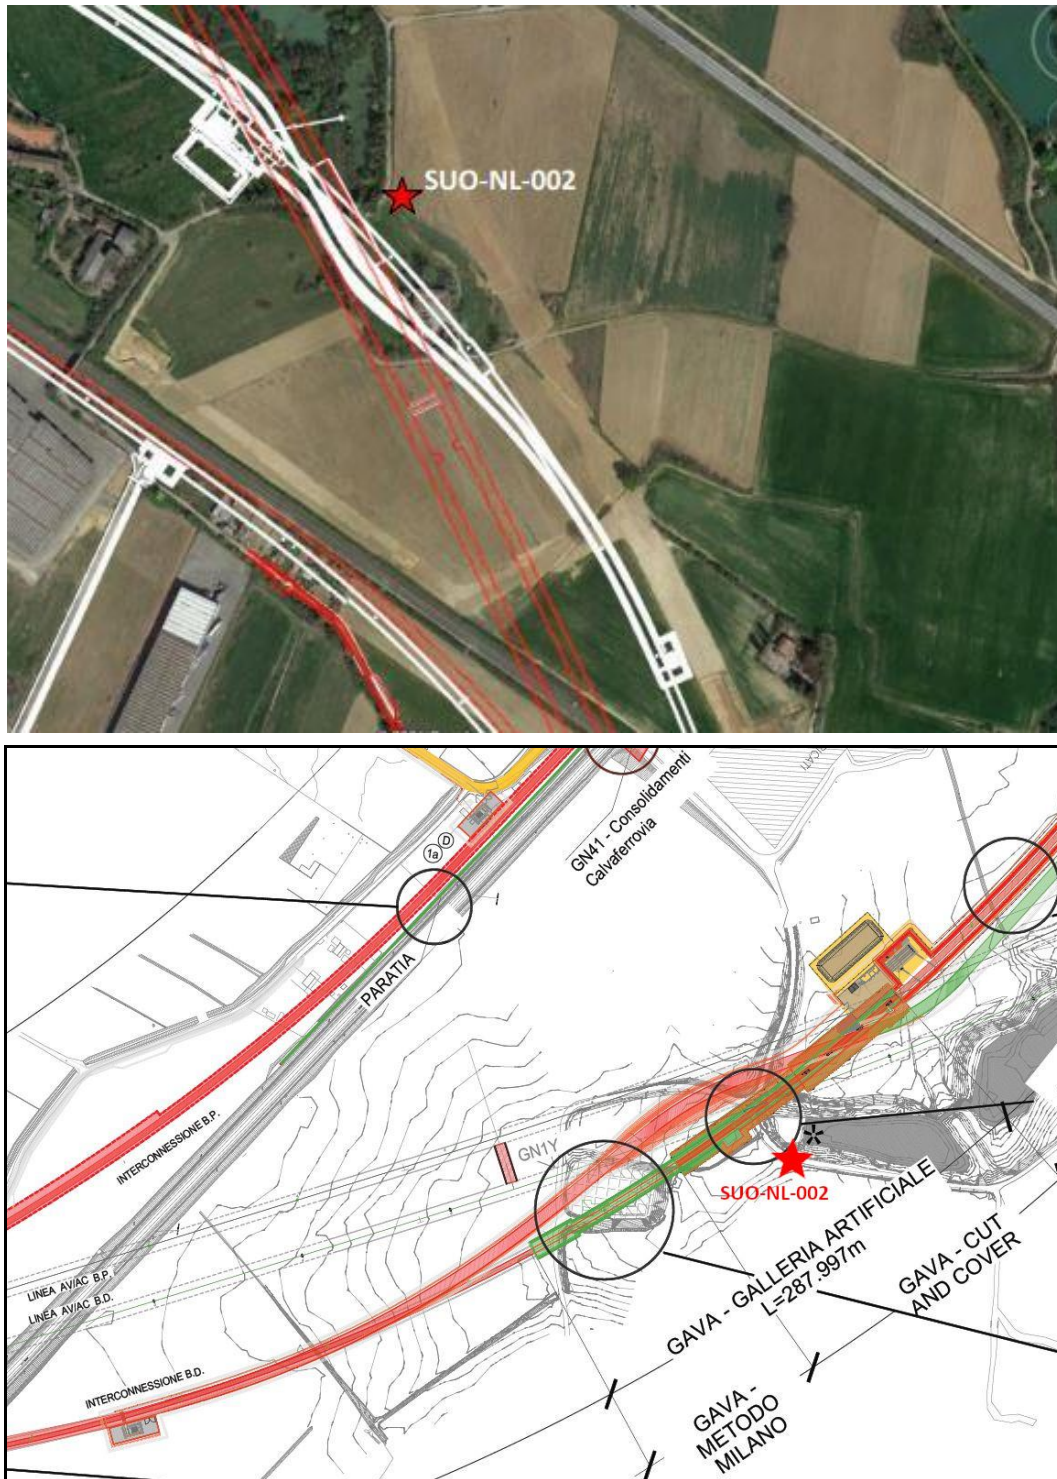
Inquadramento della stazione di monitoraggio

Durante l’anno di monitoraggio 2023 sono proseguiti i lavori di cantierizzazione con allestimento del palancolato e inizio realizzazione della galleria. Nel corso dei rilievi non sono stati notati segni di degradazione del suolo nelle aree limitrofe al cantiere. Il cantiere è correttamente recintato.

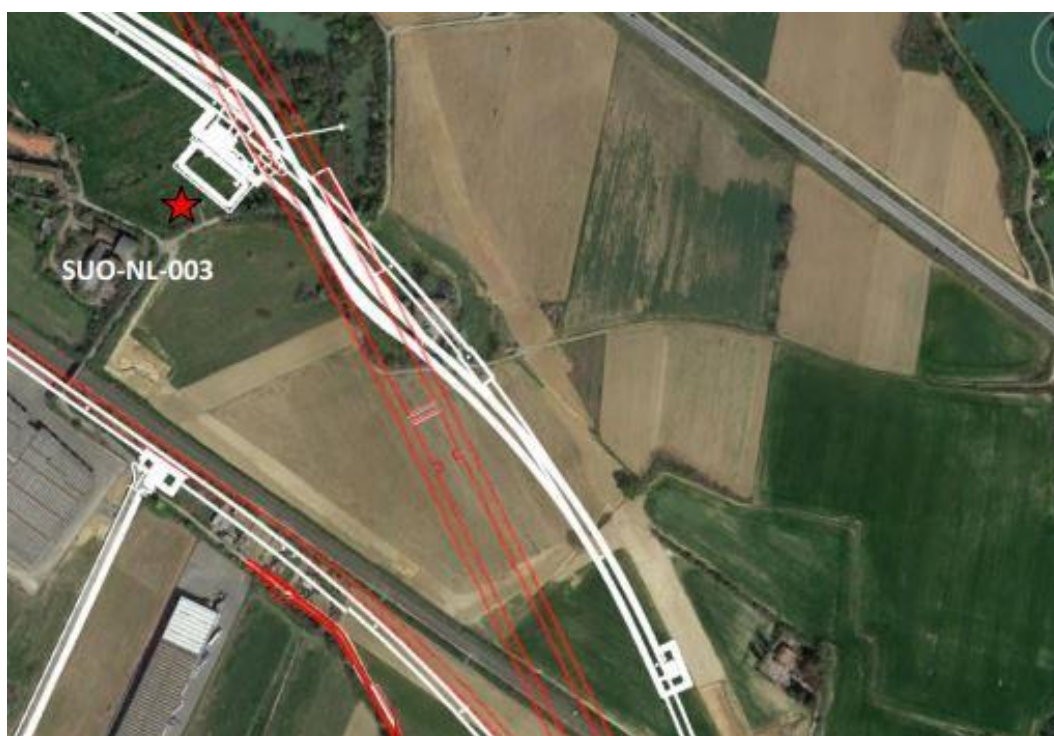
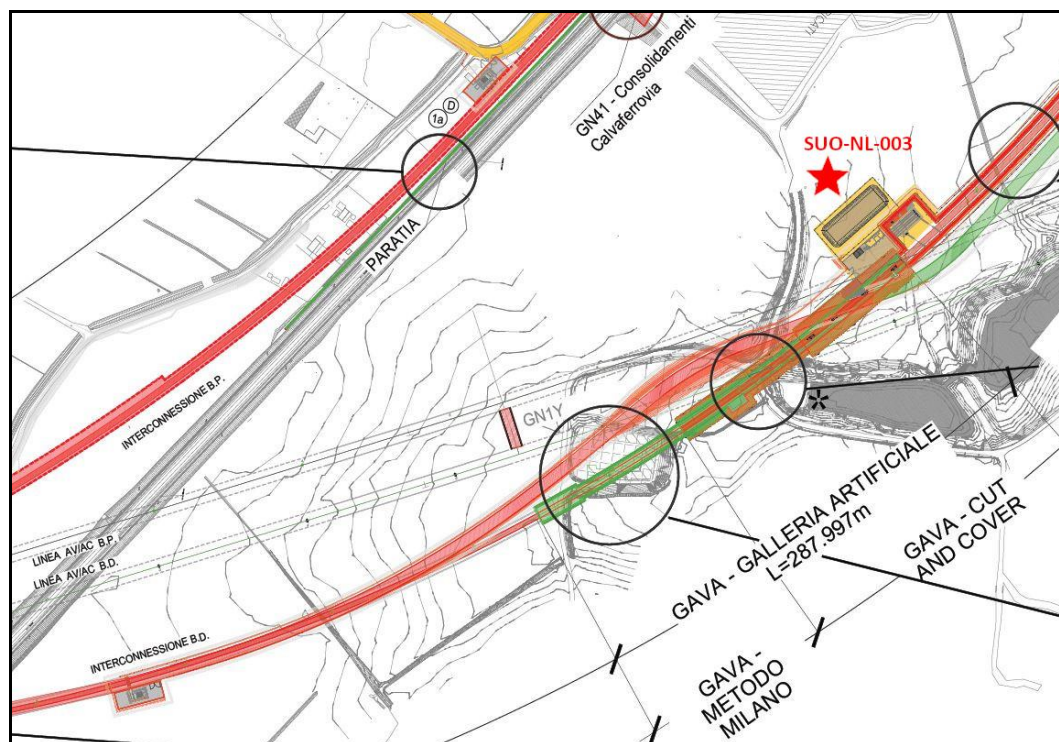
Inquadramento della stazione di monitoraggio

Durante l’anno di monitoraggio 2023 sono proseguiti i lavori di cantierizzazione con allestimento del palancolato e allestimento ingresso galleria. Nel corso dei rilievi non sono stati notati segni di degradazione del suolo nelle aree limitrofe al cantiere. Il cantiere è correttamente recintato.
