RILIEVO VOLUMETRICO

Tipologia 1 - Accumulazione disordinata per getto.

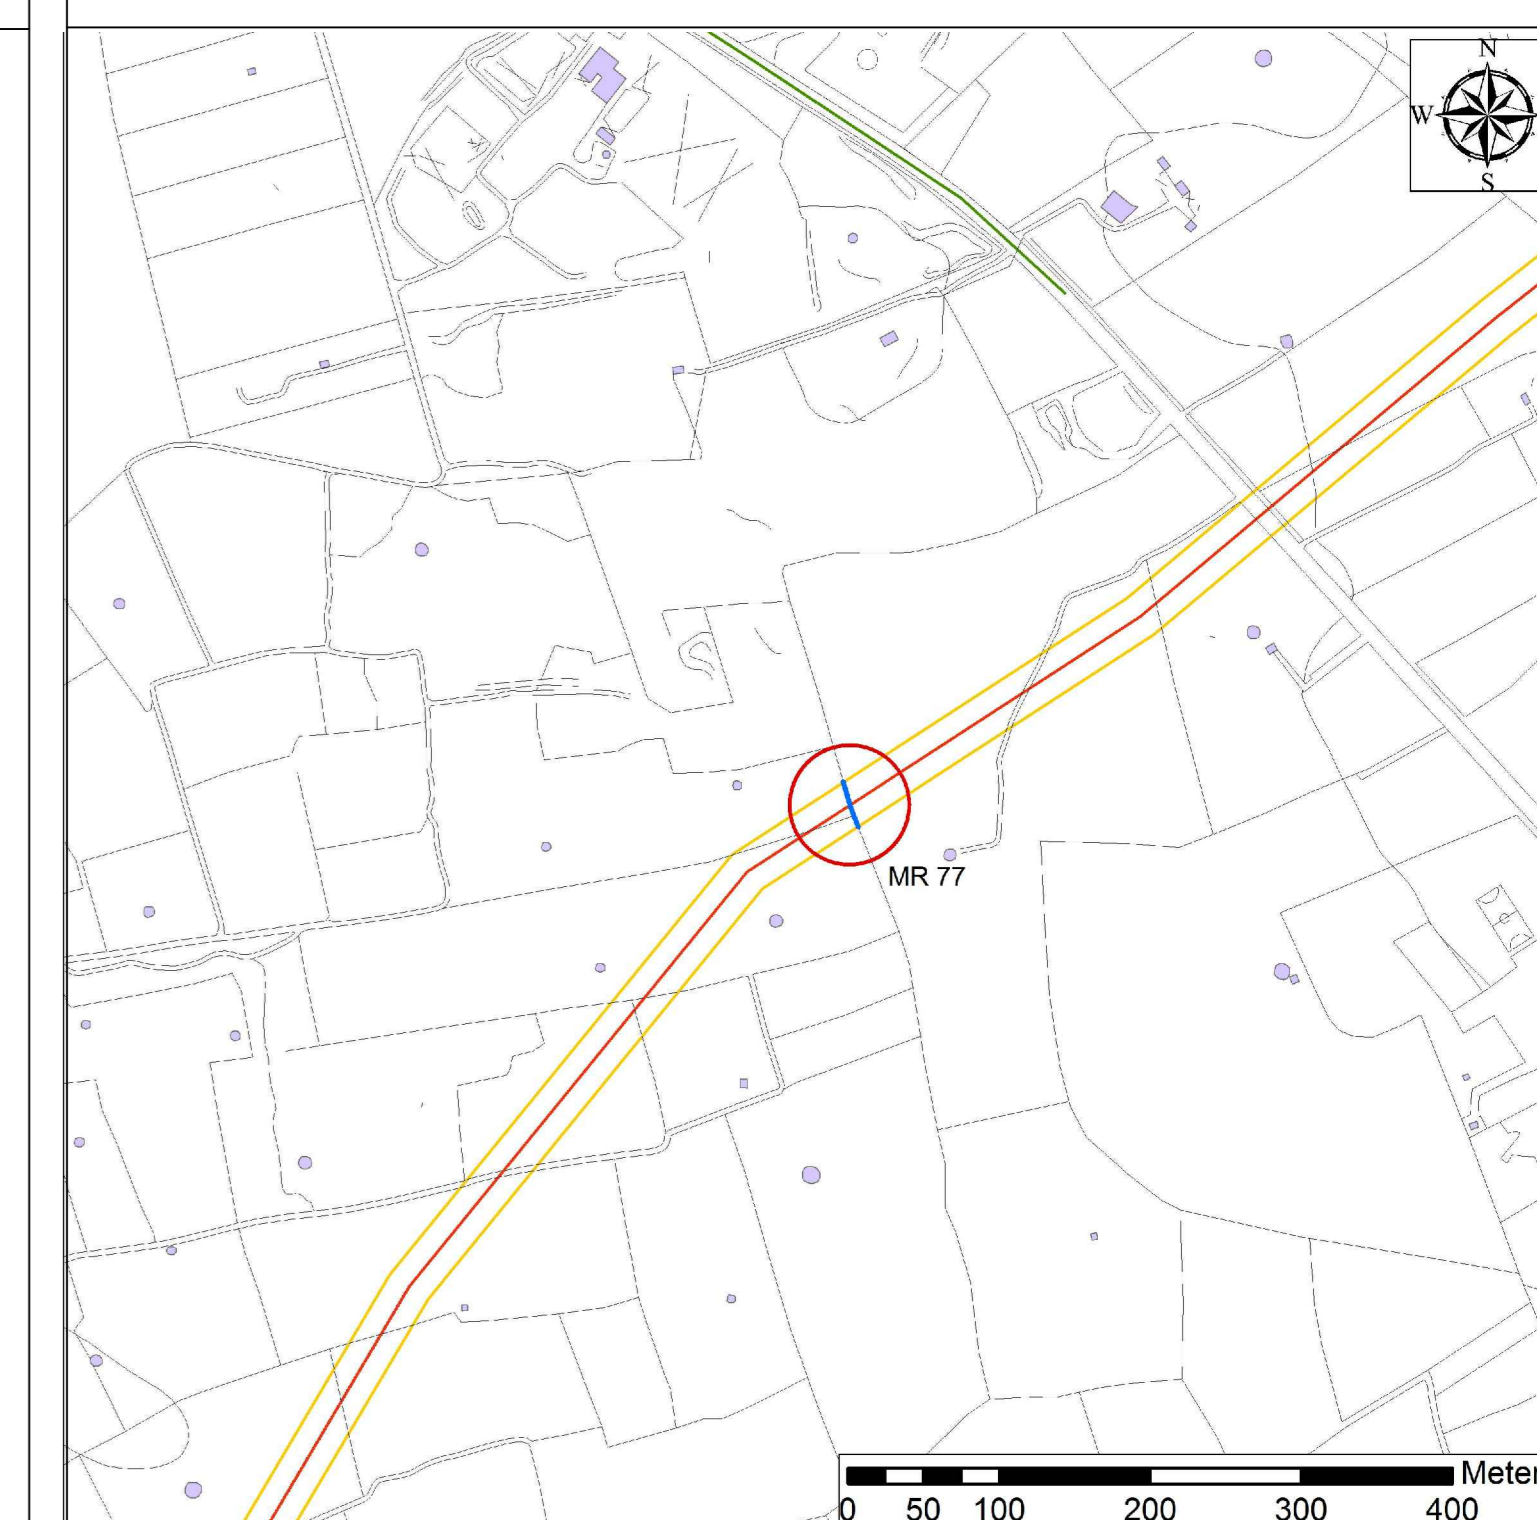
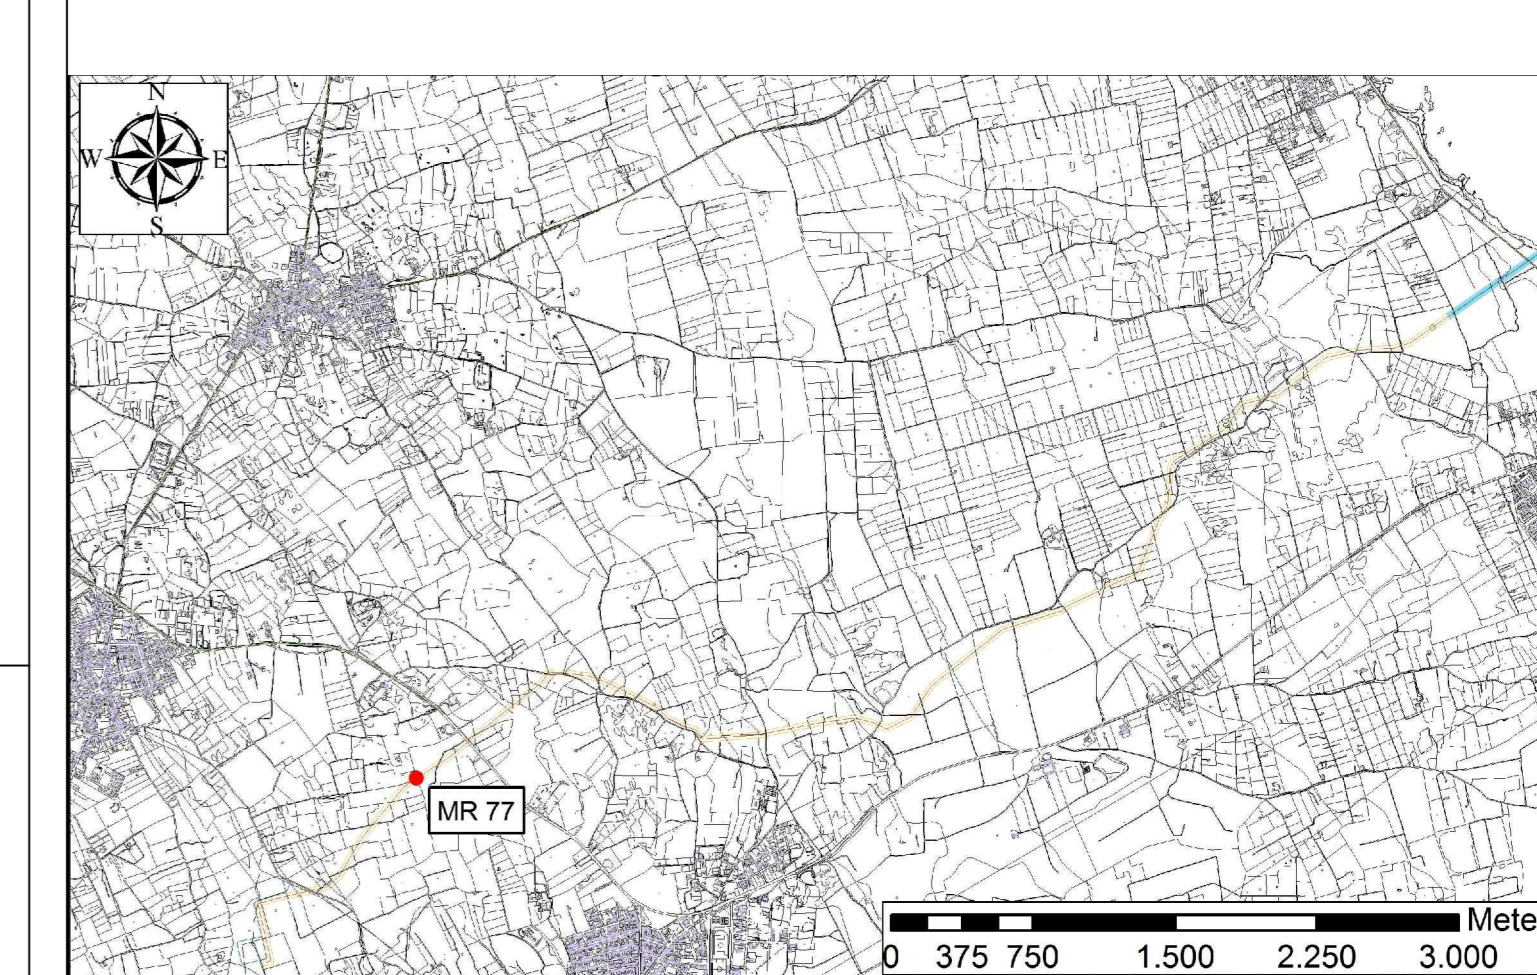
Muro orientato NO-SE. La visibilità di entrambi i paramenti risulta essere abbastanza buona, tranne per un tratto verso est dove all'interno del paramento è presente un albero. Il muro si conserva per un'altezza molto bassa (circa 50 cm.). Il muro è costituito da pietre di diverse dimensioni irregolari con spigoli non vivi, soprattutto di medie e grandi dimensioni. La tessitura risulta essere molto disordinata fatta per getto. Il muro risulta parzialmente in crollo in più punti. Entrambi i paramenti, hanno uguale tessitura.

Il paramento NE possiede una tessitura molto disordinata fatta per getto utilizzando pietre di diverse dimensioni irregolari, soprattutto medie e grandi, con spigoli non vivi, con molto spazio tra i costitutivi. La base del muro in diversi punti è formata da pietre di grandi dimensioni irregolari. La parte superiore è disomogenea e spesso in crollo, in alcuni punti con pietre irregolari di grandi dimensioni.
