RILIEVO VOLUMETRICO

PROGETTO		DESCRIZIONE		AUTORE		DATA	
TRANS ADRIATIC PIPELINE		APPENDICE 5 TAVOLA 113 - DOCUMENTAZIONE DEL MURO A SECCO MR77		TAP		10/08/2011	
TRANS ADRIATIC PIPELINE		APPENDICE 5 TAVOLA 113 - DOCUMENTAZIONE DEL MURO A SECCO MR77		TAP		10/08/2011	
ENVIRONMENTAL RESOURCES MANAGEMENT		APPENDICE 5 TAVOLA 113 - DOCUMENTAZIONE DEL MURO A SECCO MR77		TAP		10/08/2011

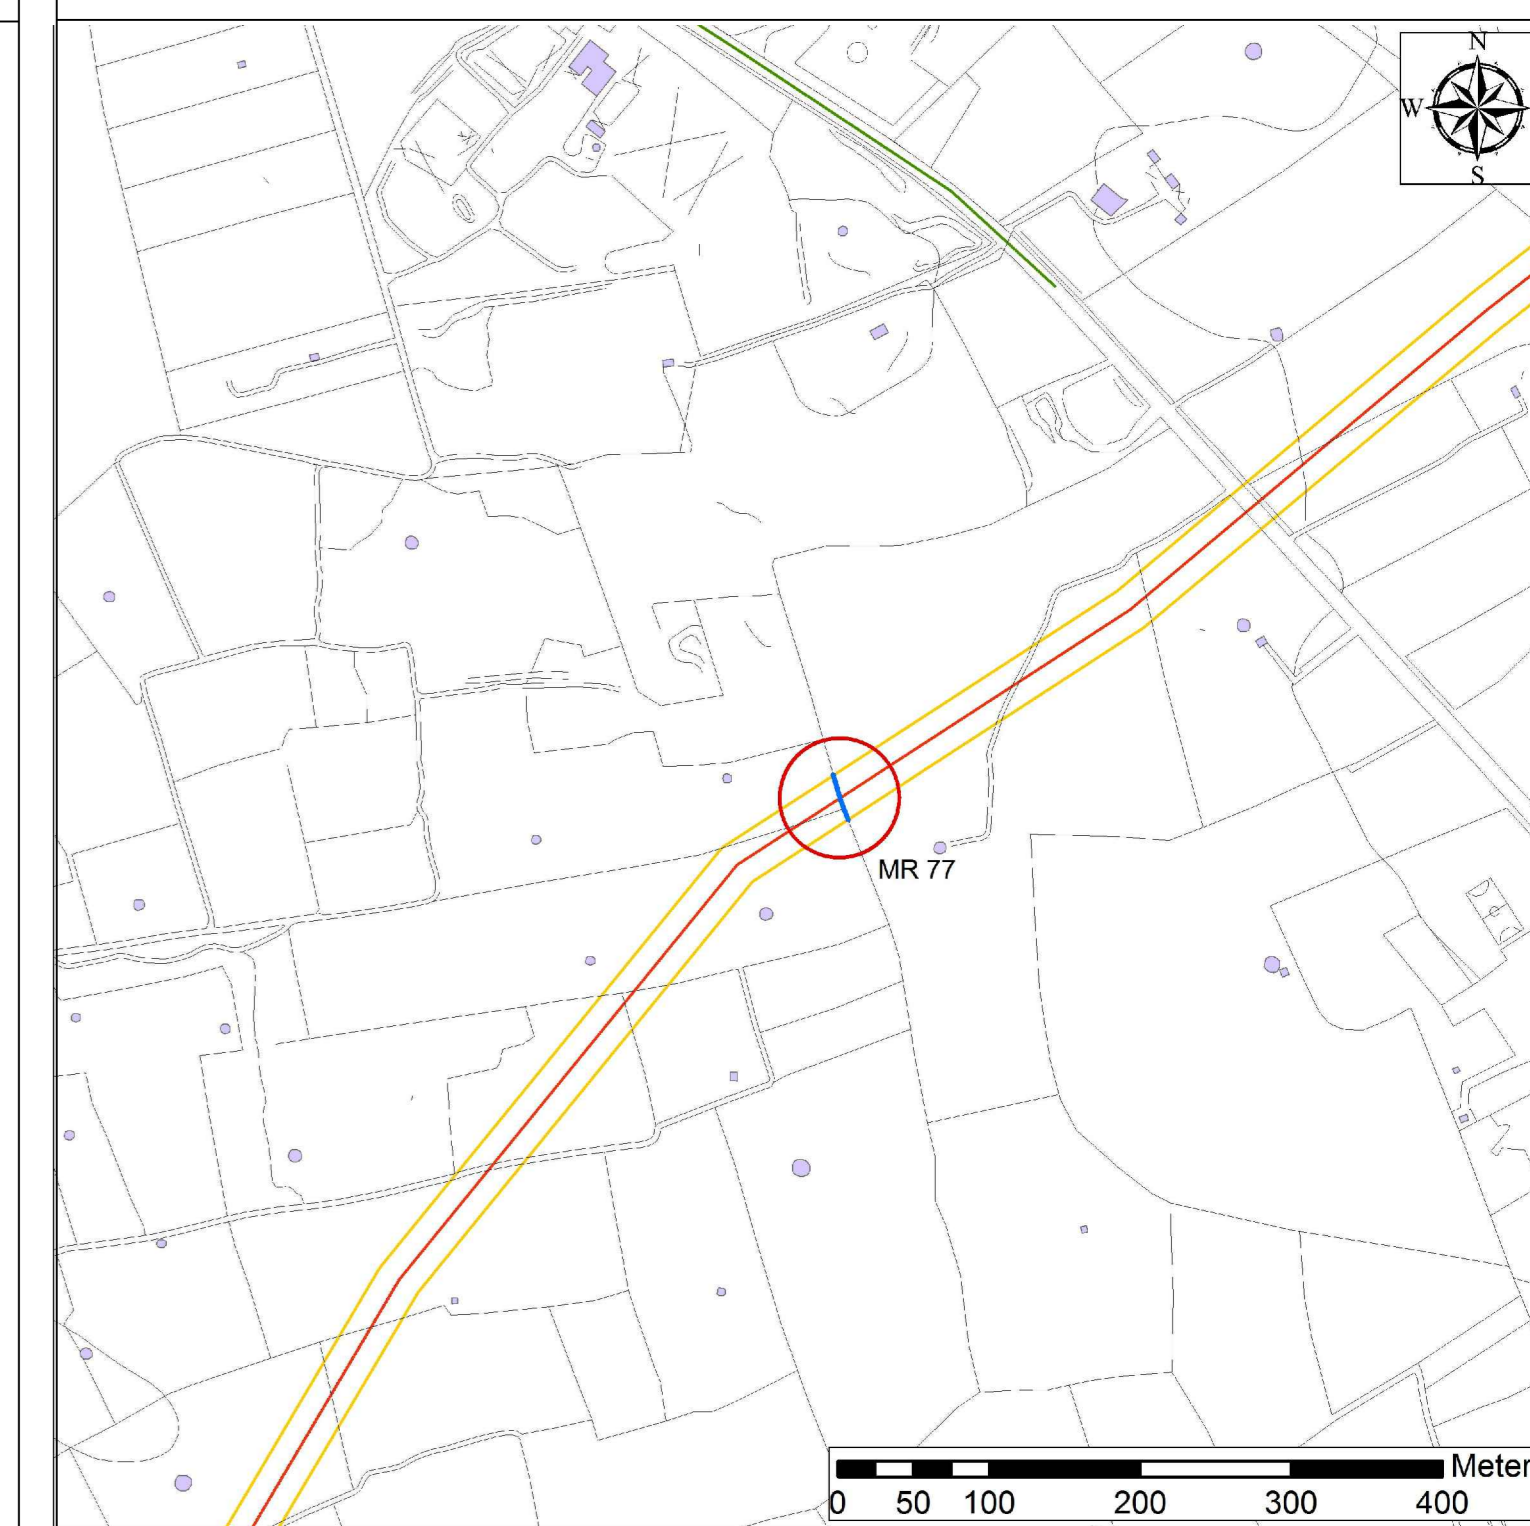
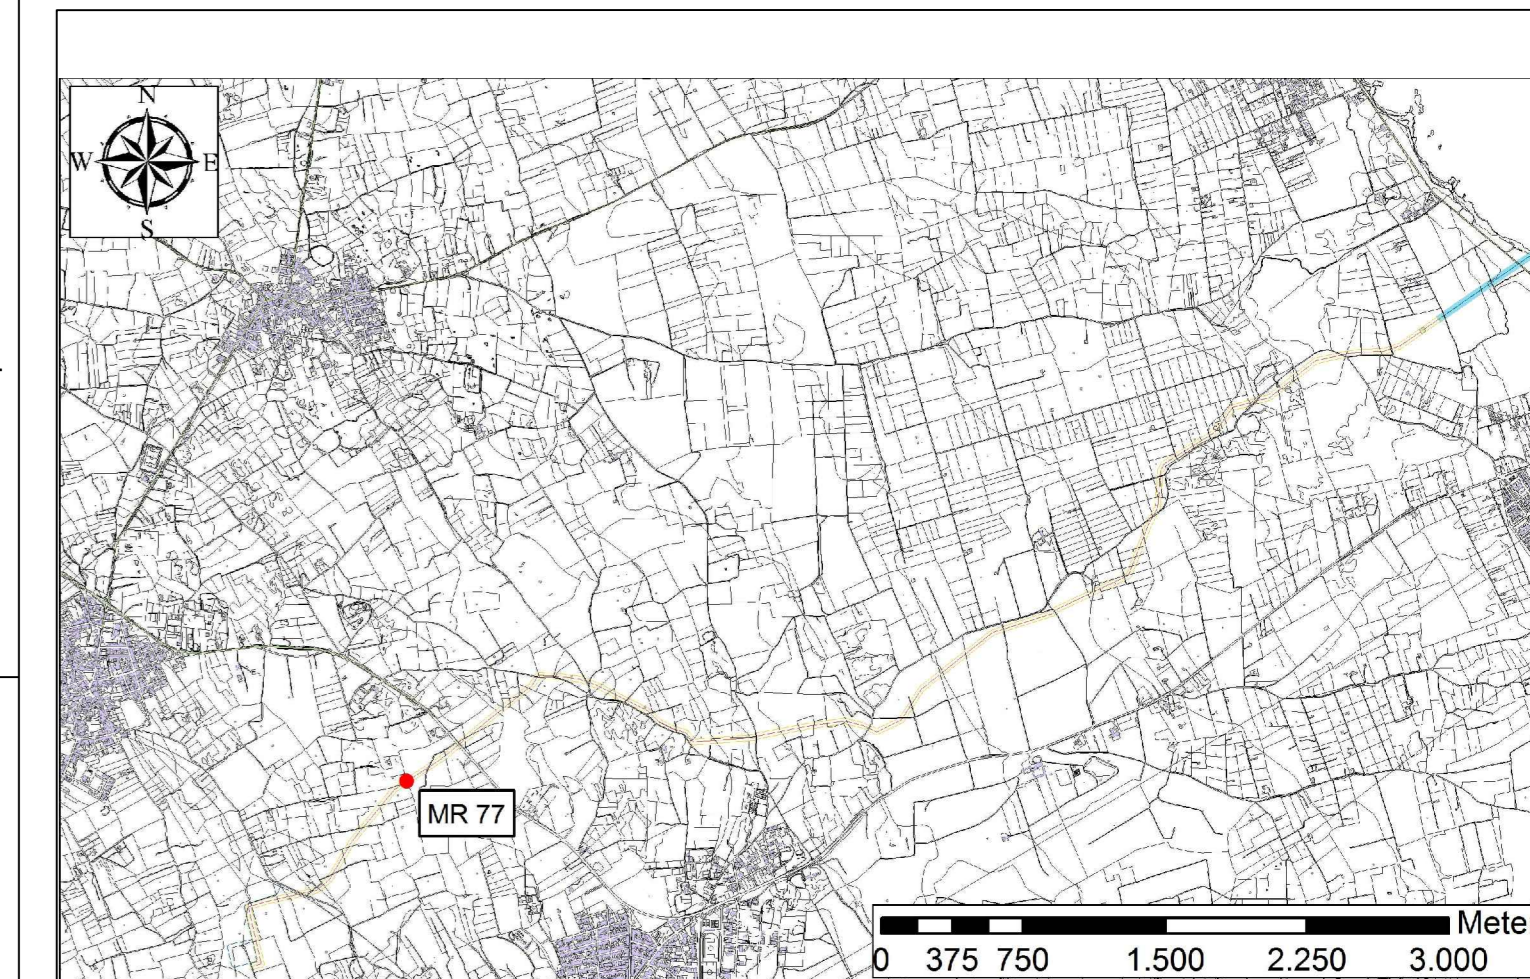
Muro orientato NO-SE. La visibilità di entrambi i paramenti risulta essere abbastanza buona, tranne per un tratto verso est dove all'interno del paramento è presente un albero. Il muro si conserva per un'altezza molto bassa (circa 50 cm.). Il muro è costituito da pietre di diverse dimensioni irregolari con spigoli non vivi, soprattutto di medie e grandi dimensioni. La tessitura risulta essere molto disordinata fatta per getto. Il muro risulta parzialmente in crollo in più punti. Entrambi i paramenti, hanno uguale tessitura.

Il paramento SO possiede una tessitura molto disordinata fatta per getto utilizzando pietre di diverse dimensioni irregolari, soprattutto medie e grandi, con spigoli non vivi, con molto spazio tra i costitutivi. La base del muro in diversi punti è formata da pietre di grandi dimensioni irregolari. La parte superiore è disomogenea e spesso in crollo, in alcuni punti con pietre irregolari di grandi dimensioni.
