RILIEVO VOLUMETRICO

PROGETTO		TRANS ADRIATIC PIPELINE		APPENDICE 5 TAVOLA 124 - DOCUMENTAZIONE DEL MURO A SECCO MR89	
NO	19/09/2013	EMERSONE PER PROCEDURA VIA	CAPI	EMER	EMER
NO	04/04	VALUTAZIONE	EMER	EMER	EMER
NO					
PRODOTTORE		TAP		APPENDICE 5 TAVOLA 124 - DOCUMENTAZIONE DEL MURO A SECCO MR89	
PRODOTTORE		TRANS ADRIATIC PIPELINE		APPENDICE 5 TAVOLA 124 - DOCUMENTAZIONE DEL MURO A SECCO MR89	
PRODOTTORE		ENVIRONMENTAL RESOURCES MANAGEMENT		APPENDICE 5 TAVOLA 124 - DOCUMENTAZIONE DEL MURO A SECCO MR89

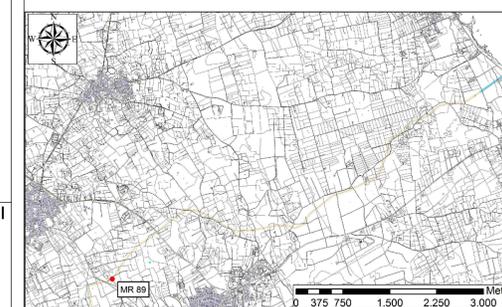
vista generale N-E

Il paramento Nord-Est è appena visibile dietro una fitta vegetazione. Risulta costituito da pietre di grandi dimensioni e dalla forma irregolare alla base, sopra le quali sono posate pietre di pezzatura media, accumulate in stratificazione irregolare e approssimativa, secondo una tessitura abbastanza incoerente. Una lacuna nella parte sommitale al centro del tratto visibile permette di vedere il riempimento tra i due paramenti, formato da pietre di piccole dimensioni.

Si conserva abbastanza bene nella parte settentrionale, meno bene a Sud, dove la parte sommitale sembra essere crollata o spoliata.
