- Microtunnel
- Corridoio 30m
- Tracciato di Progetto

PROPRIETA'		TAP		Appendice 5 Tavola 125 - Documentazione del muro a secco MR91	
TRANS ADRIATIC PIPELINE		TRANS ADRIATIC PIPELINE		Foglio 1 of 1	
NO	19/09/2013	EMERSON PER PROCEDURA VAL	CAPI	REDA	REDA
NO		VALUTAZIONE	REDA	REDA	REDA
NO					
PRODOTTO		DALLO STUDIO		SCALE	
TRANS ADRIATIC PIPELINE		DALLO STUDIO		SCALE	
PRODOTTO		DALLO STUDIO		SCALE	
ENVIRONMENTAL RESOURCES MANAGEMENT		DALLO STUDIO		SCALE

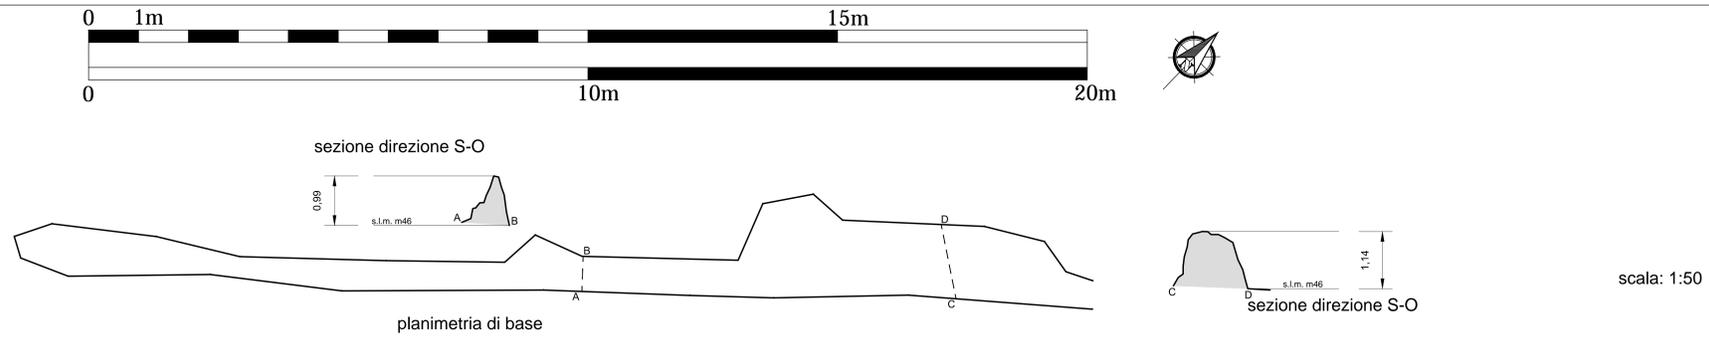
RILIEVO VOLUMETRICO

Muretto orientato NE-SO, dall'andamento irregolare. Segna il confine fra una strada interpoderale (a Sud-Est) e un oliveto (a Nord-Ovest). La visibilità è buona.

Il prospetto Nord-Ovest mostra un paramento costituito prevalentemente da grosse pietre dalla forma irregolare poggianti sul banco roccioso affiorante e, in misura minore, da pietre di medie o piccole dimensioni, accumulate secondo una stratificazione irregolare e approssimativa. La tessitura è disomogenea; solo in alcuni punti le pietre più piccole sono utilizzate per chiudere gli spazi. In prossimità del limite nord-orientale si registra la presenza di un accumulo di materiale lapideo eterogeneo, sistemato grossolanamente.

Il muro si presenta in uno stato di conservazione discreto; solo le piccole pietre utilizzate per tamponare gli spazi tra i costitutivi principali sono crollate al suolo; l'unico piccolo crollo si registra al limite sud-occidentale, lungo il prospetto nord.
