RILIEVO VOLUMETRICO

Tipologia 1 - Accumulazione disordinata per getto.

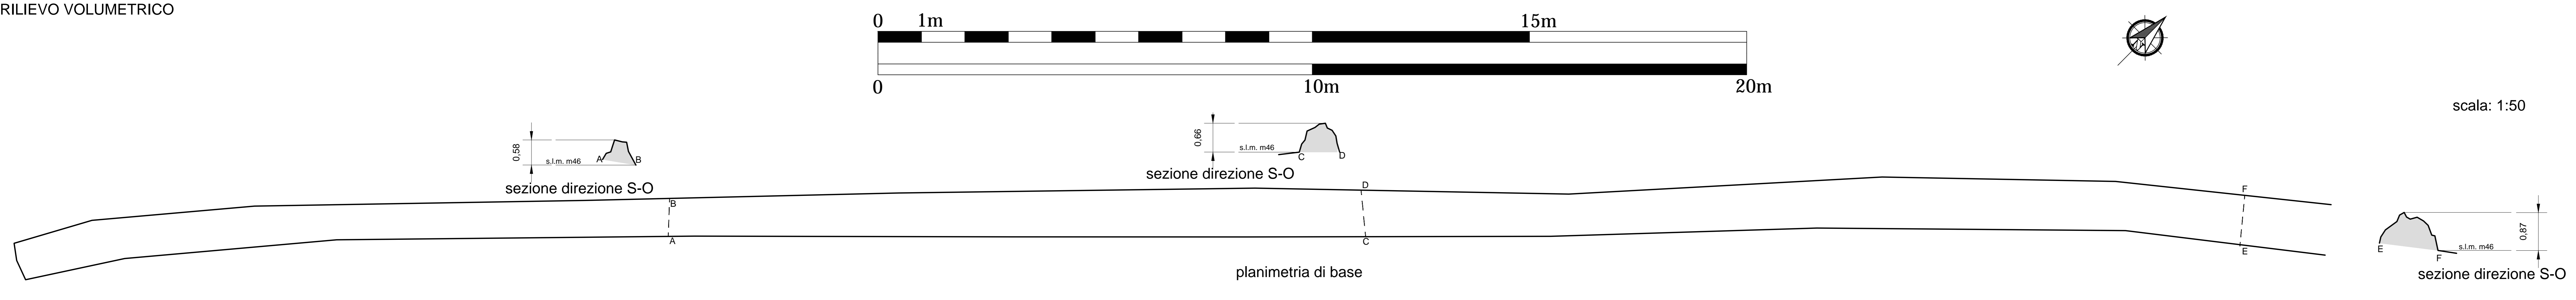
Il prospetto Nord-Ovest, nel breve tratto visibile, è costituito da pietre dalle dimensioni e forme molto variabili, accumulate a getto e parzialmente risistemate, in una tessitura fortemente disomogenea.

Il prospetto Sud-Est, è costituito da pietre dalle dimensioni e forme molto variabili, accumulate a getto e parzialmente risistemate, in una tessitura fortemente disomogenea. Il tratto meglio conservato sembra quello nord-orientale, dove un più cospicuo uso di pietre di piccola pezzatura per tamponare gli spazi conferisce al muro un aspetto più pieno; in questo tratto inoltre si mantiene un abbozzo di cresta, realizzata con una fila centrale di pietre di medie dimensioni affiancate.

Si conserva in cattivo stato; in diversi punti si registrano lacune o crolli dei componenti.

↓ crollo
