RILIEVO VOLUMETRICO

PROGETTO		APPENDICE 5 TAVOLA 155 - DOCUMENTAZIONE DEL MURO A SECCO MR94REV	
PROGETTO	TRANS ADRIATIC PIPELINE	APPENDICE 5 TAVOLA 155 - DOCUMENTAZIONE DEL MURO A SECCO MR94REV	Figlio 4 of 4
PROGETTO	TRANS ADRIATIC PIPELINE	APPENDICE 5 TAVOLA 155 - DOCUMENTAZIONE DEL MURO A SECCO MR94REV	Rev. 00
PROGETTO	TRANS ADRIATIC PIPELINE	APPENDICE 5 TAVOLA 155 - DOCUMENTAZIONE DEL MURO A SECCO MR94REV	Rev. 00
PROGETTO	TRANS ADRIATIC PIPELINE	APPENDICE 5 TAVOLA 155 - DOCUMENTAZIONE DEL MURO A SECCO MR94REV	Rev. 00

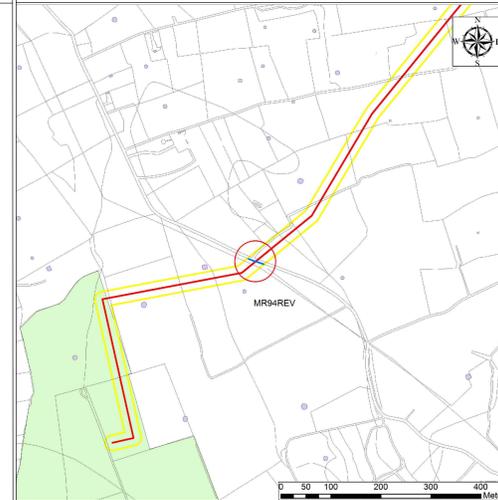
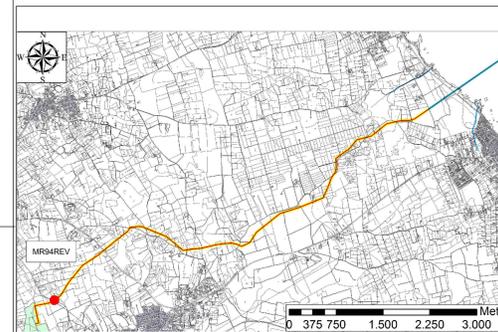
06

Muro orientato NO-SE, a chiusura di un uliveto (a Sud) e una strada (a Nord).
 Prospetto Nord.
 La visibilità risulta scarsa nella parte centrale, nulla alle estremità a causa della vegetazione coprente.
 Il muro è costituito da pietre di varie forme e dimensioni accumulate per stratificazione molto disordinata e incoerente, in alcuni tratti per getto.
 Numerose le pietre di grandi dimensioni.
 Si presenta in pessimo stato di conservazione.
