TRANS ADRIATIC PIPELINE **TAP** **Appendice 5 Tavola 156 - Documentazione del muro a secco MR94REV**

TRANS ADRIATIC PIPELINE **IAL90 - ERM - 643 - Y - TAE - 1000 / 4107**

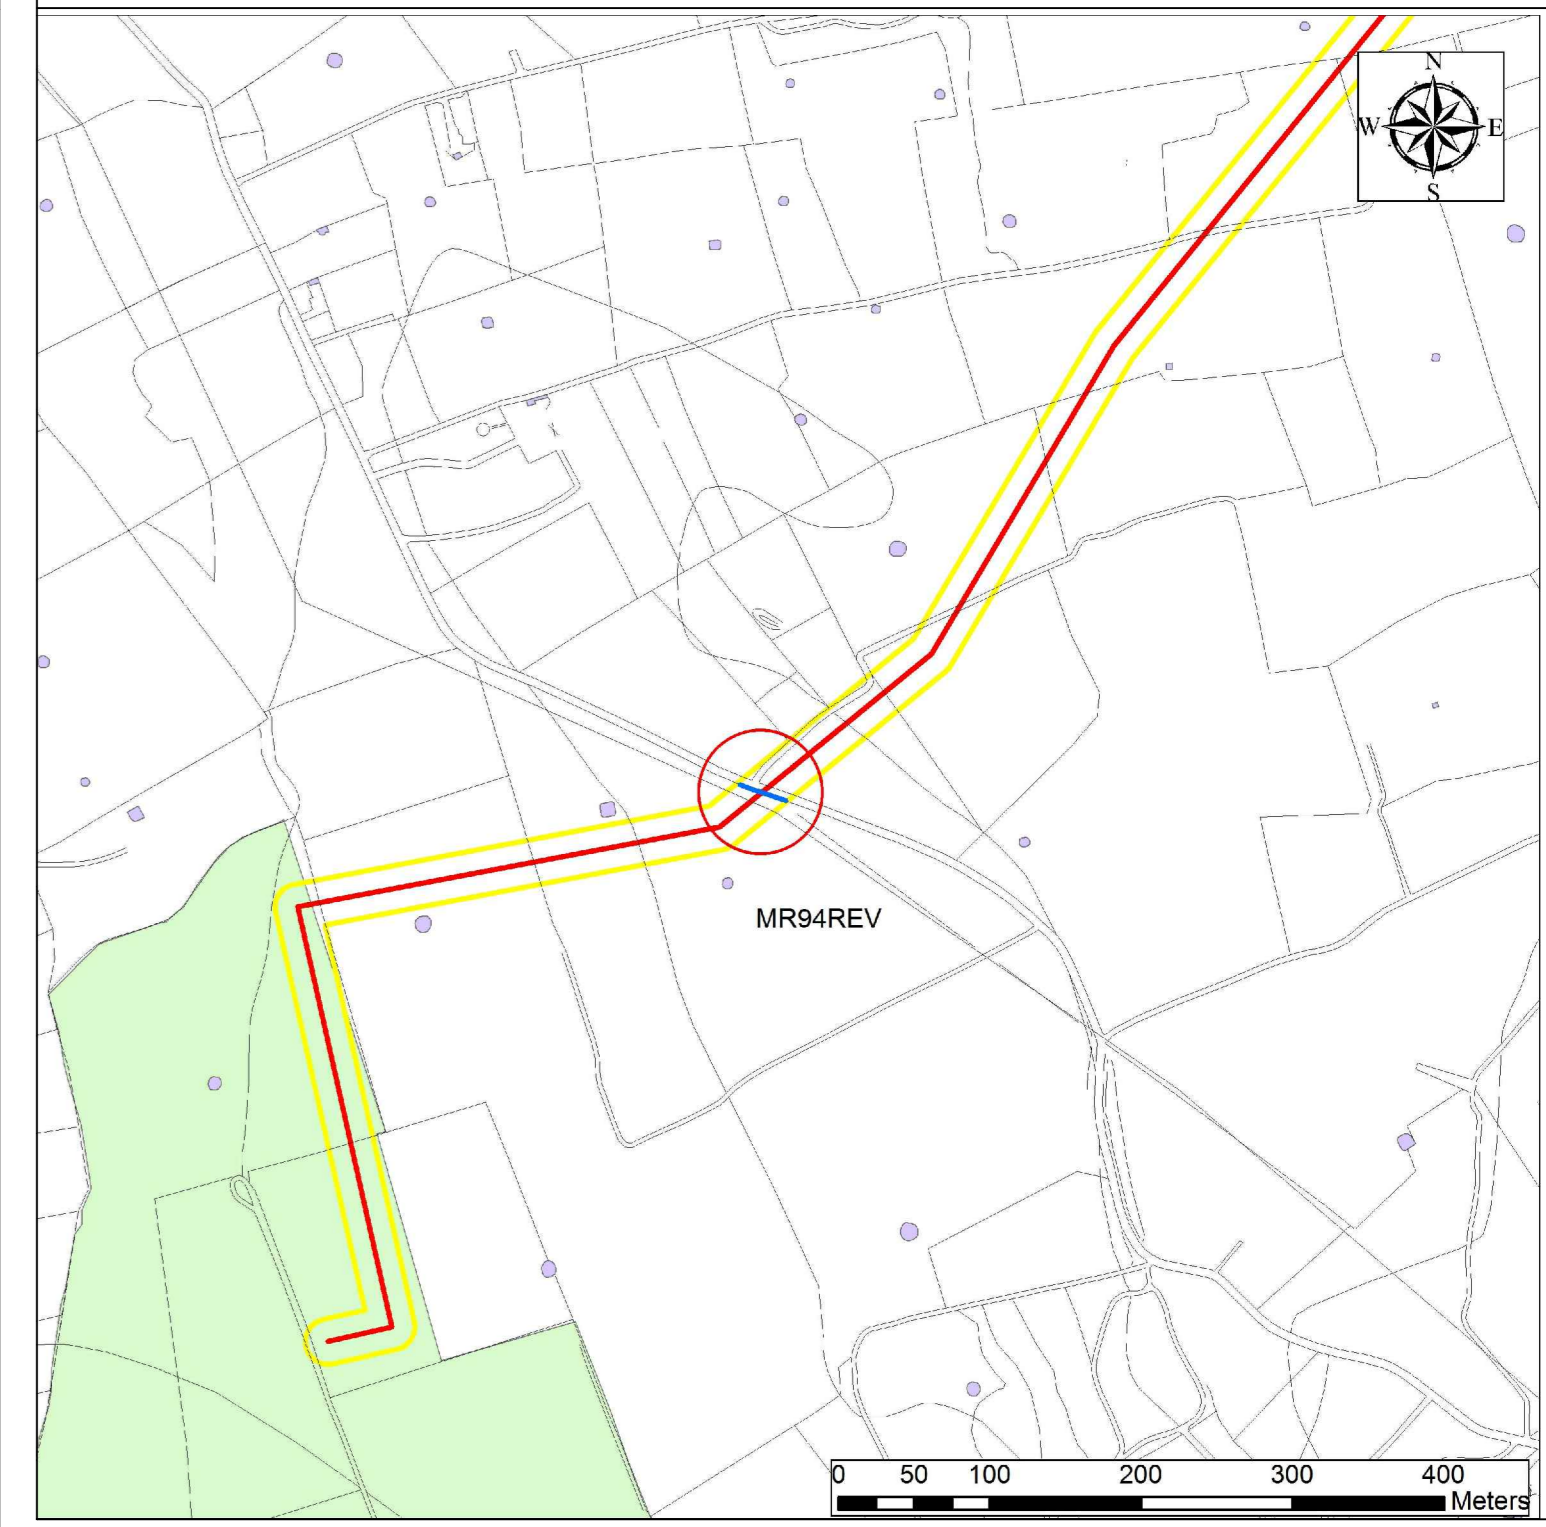
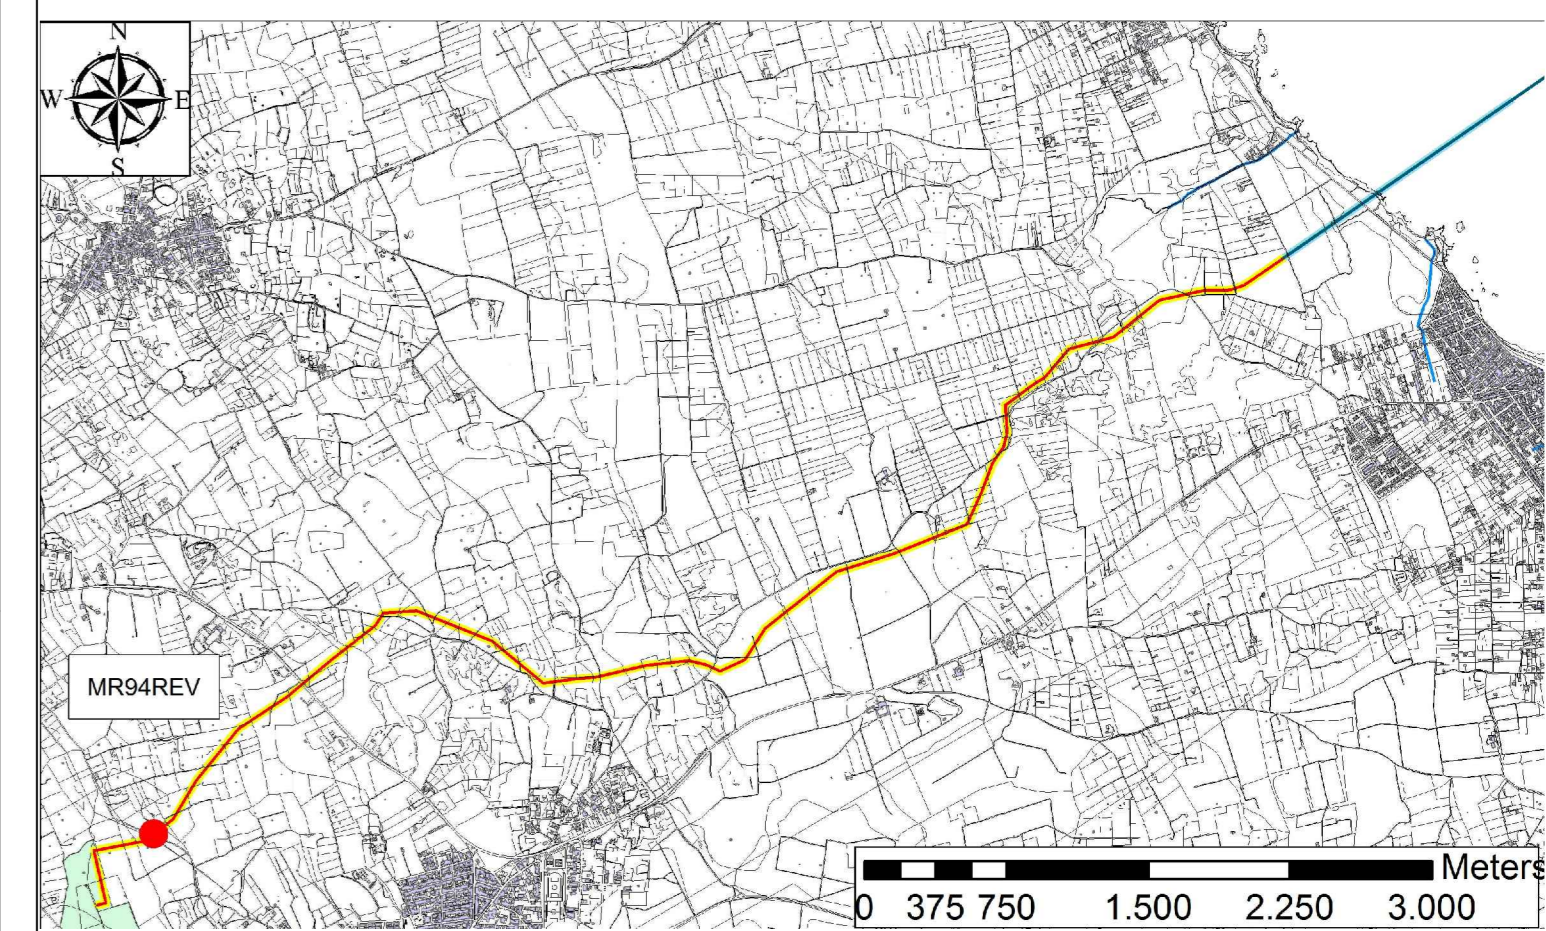
Tipologia 1 - Accumulazione disordinata per getto.

Muro orientato NO-SE, a chiusura di un uliveto (a Sud) e una strada (a Nord).
 Prospetto S-O
 La visibilità risulta quasi nulla a causa della vegetazione coprente.
 Il muro è costituito da pietre di varie forme e dimensioni accumulate per stratificazione molto disordinata e incoerente, in alcuni tratti per getto.
 Numerose le pietre di grandi dimensioni.
 Si presenta in pessimo stato di conservazione.
