Esito indagini PFAS su SPV Galleria di Malo

Superstrada Pedemontana Veneta (SPV):

Galleria di Malo

presenza di PFBA nelle acque di drenaggio della Galleria di Malo

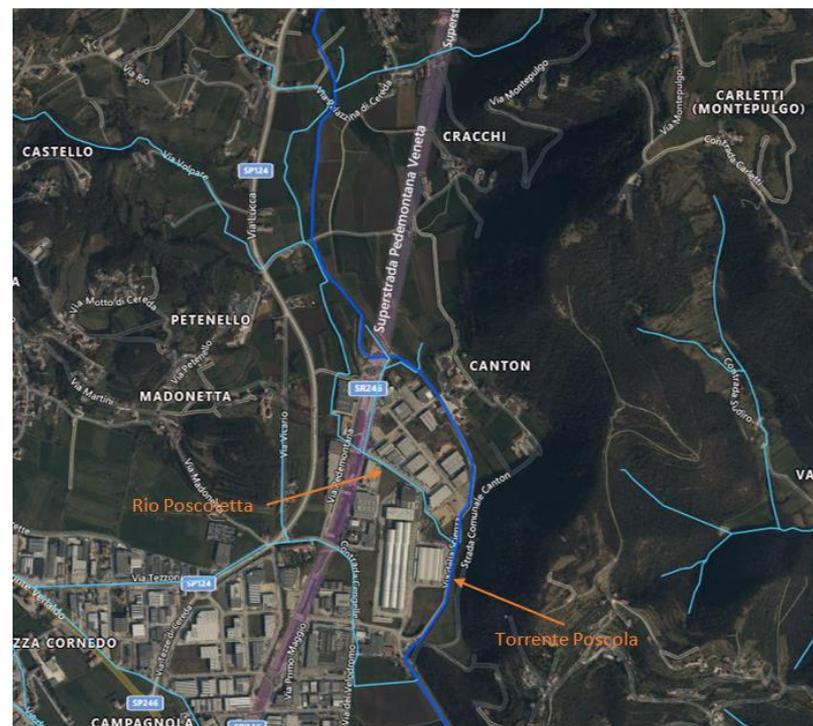
ARPAV ha quindi attivato una campagna di campionamento-analisi più a monte, grazie alla quale sono state individuate concentrazioni più elevate di PFBA (fino a 6.000 ng/l) nel rio Poscoletta, il quale si immette nel Poscola in comune di Castelgomberto. La prosecuzione delle indagini ha consentito poi di identificare come origine della presenza di PFBA lo scarico nel rio Poscoletta del depuratore di cantiere del Consorzio S.I.S. Scpa, in cui è stato rilevato un valore di PFBA pari a 13.900 ng/l (campionamento del 28/06/2021).

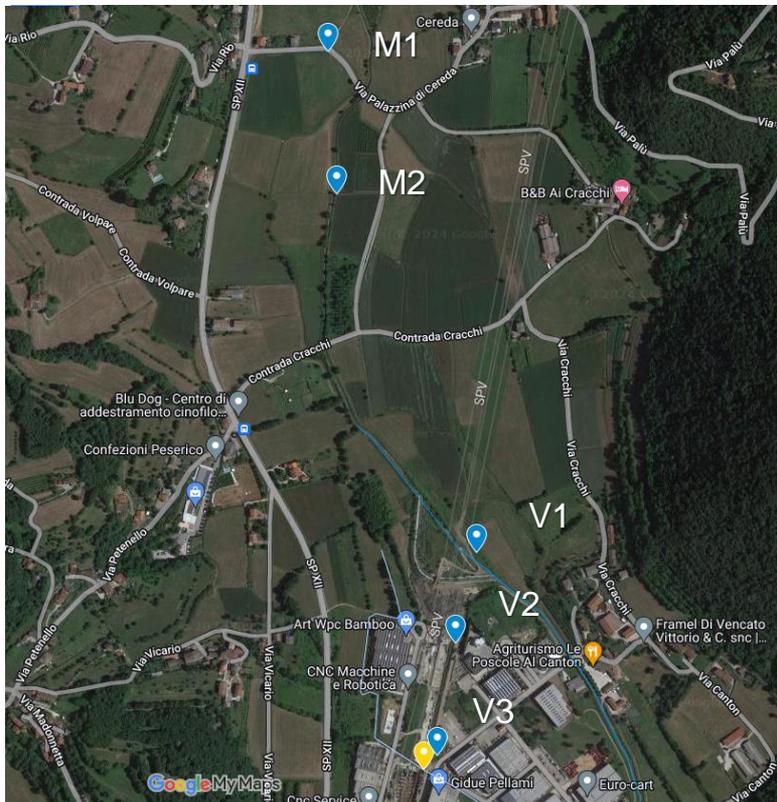
Si riportano in mappa le coordinate dei piezometri in questione in colore **blu**. La loro ubicazione è stata così individuata:

- a monte idrogeologico dell'opera stessa sono stati terebrati i piezometri M1 e M2: quest'ultimo punto, in particolare, è stato posizionato a ridosso del torrente Poscola, per valutare il suo apporto alla falda a verifica della tesi sostenuta dalla ditta;
- immediatamente a valle dell'opera, ma a monte dello scarico – indicato in colore **giallo** - del depuratore del cantiere (il quale emette PFAS nel torrente Poscoletta), sono stati individuati tre punti di monitoraggio: V1 è stato posizionato leggermente a monte dell'intersezione tra l'opera e il letto originario del torrente Poscola, mentre V2 e V3 sono stati posizionati più a valle lungo la linea di deflusso della falda.

In tutti i casi si sono riscontrati valori non rilevabili o comunque trascurabili di PFBA, con positività poco significative nei punti di monitoraggio di valle V2 e V3: l'ambiente circostante all'opera non presenta dunque concentrazioni di PFBA paragonabili a quelle rilevate nello scarico del cantiere, ma almeno 3 ordini di grandezza inferiori.

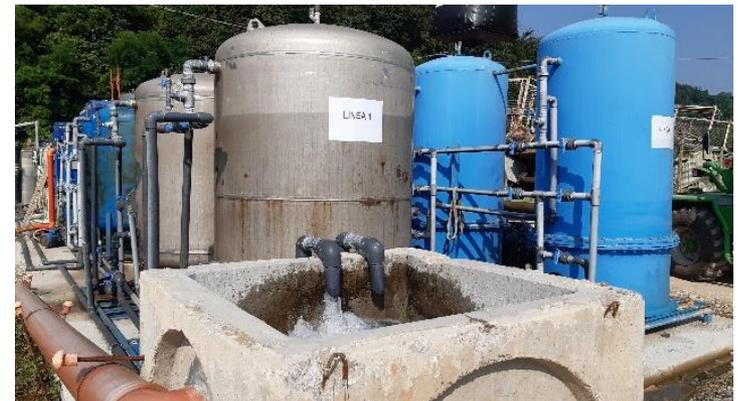
Layout impianto di trattamento (non in scala)

- correzione pH
- filtropressatura (SST)
- adsorbimento su carboni attivi (PFAS)

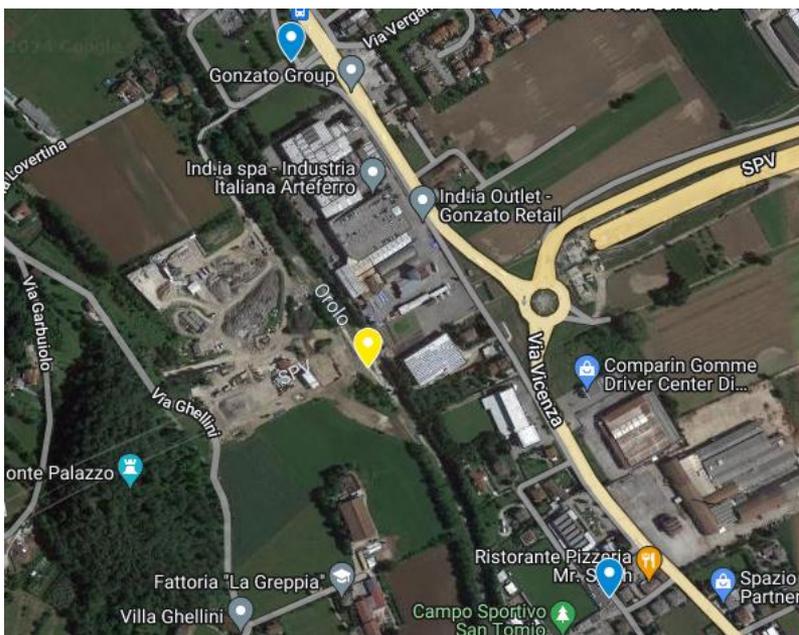
Per monitorare l'impatto ambientale dello scarico, ARPAV-DAPVI ha provveduto a campionare in diversi momenti i piezometri situati immediatamente a monte e valle del punto di scarico
