*“Manutenzione straordinaria e messa in sicurezza dei pontili per
l’approdo di imbarcazioni da diporto nella marina di Masainas”*

RELAZIONE TECNICA

Giugno 2023

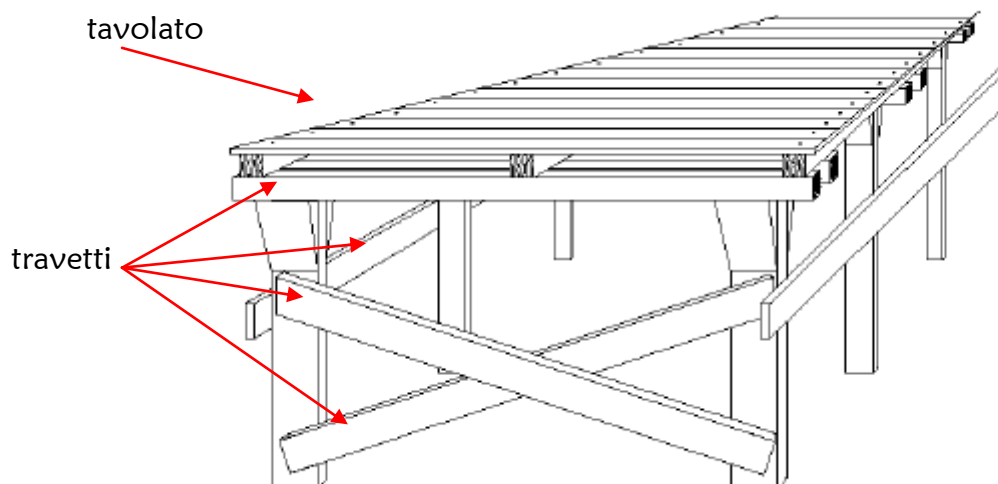
2. I nuovi plinti in cemento, precedentemente realizzati in cantiere della ditta realizzatrice dei lavori, vengono collocati nell'area di battigia loro dedicata, in attesa di essere presi per il loro posizionamento;
3. Si procede con lo smontaggio del tavolato nei punti in cui è necessaria la manutenzione e la messa in sicurezza del tratto di struttura dei pontili; Il tavolato verrà opportunamente numerato singolarmente al fine di essere riposizionato come in origine e si procederà alla rimozione anche dei travetti, anch'essi opportunamente numerati. Il materiale verrà portato nella zona dedicata alla manutenzione.
