PROGETTO P.3062

“AMPLIAMENTO DELLA DIGA FORANEA DEL PORTO DI GENOVA”

**RELAZIONE DELLA FASE IN CORSO D'OPERA
NOVEMBRE 2023**

Monitoraggio della torbidità, dell'ossigeno disciolto e della dinamica durante i lavori relativi all'ampliamento della diga foranea del Porto di Genova

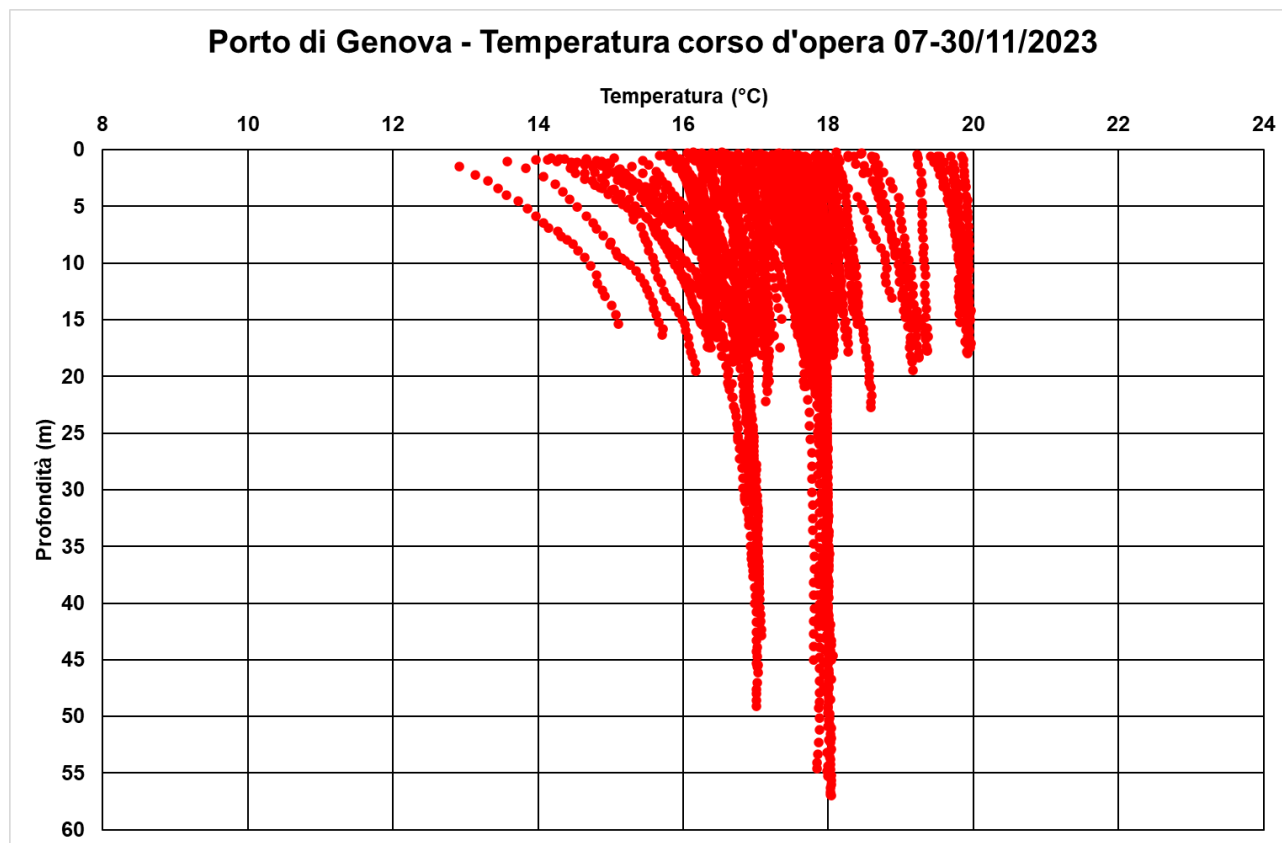
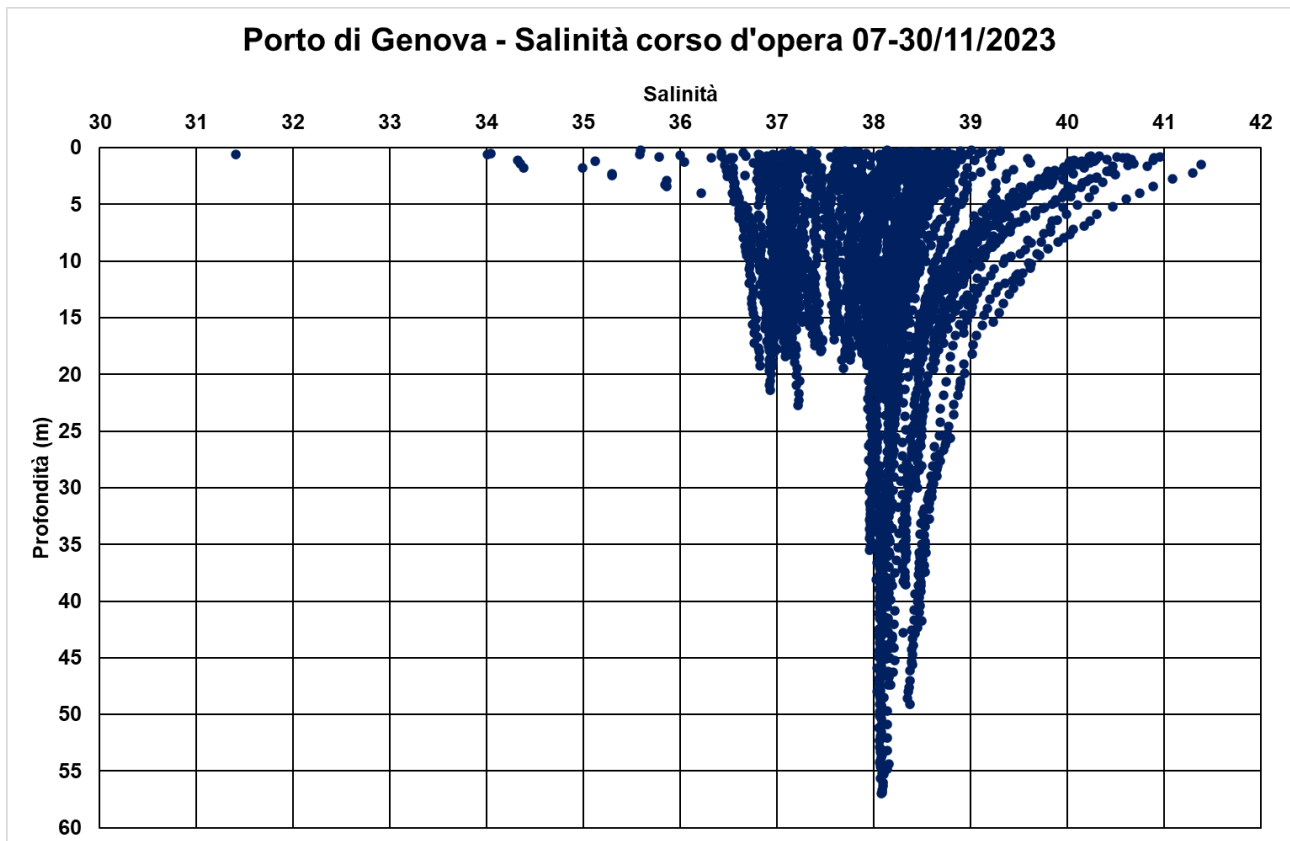
Per completezza dei dati monitorati e della caratterizzazione delle masse d'acqua, si riportano di seguito anche i grafici complessivi dei valori di temperatura e salinità misurati. La temperatura ha mostrato valori compresi tra 12.9 e 20.0°C ed ha evidenziato un netto raffreddamento con l'avanzare della stagione autunnale. La salinità ha mostrato valori compresi tra 31.4 e 41.4, con il minimo registrato nello strato superficiale nella zona antistante la foce del Torrente Polcevera (punto 6) a seguito di forti piogge.

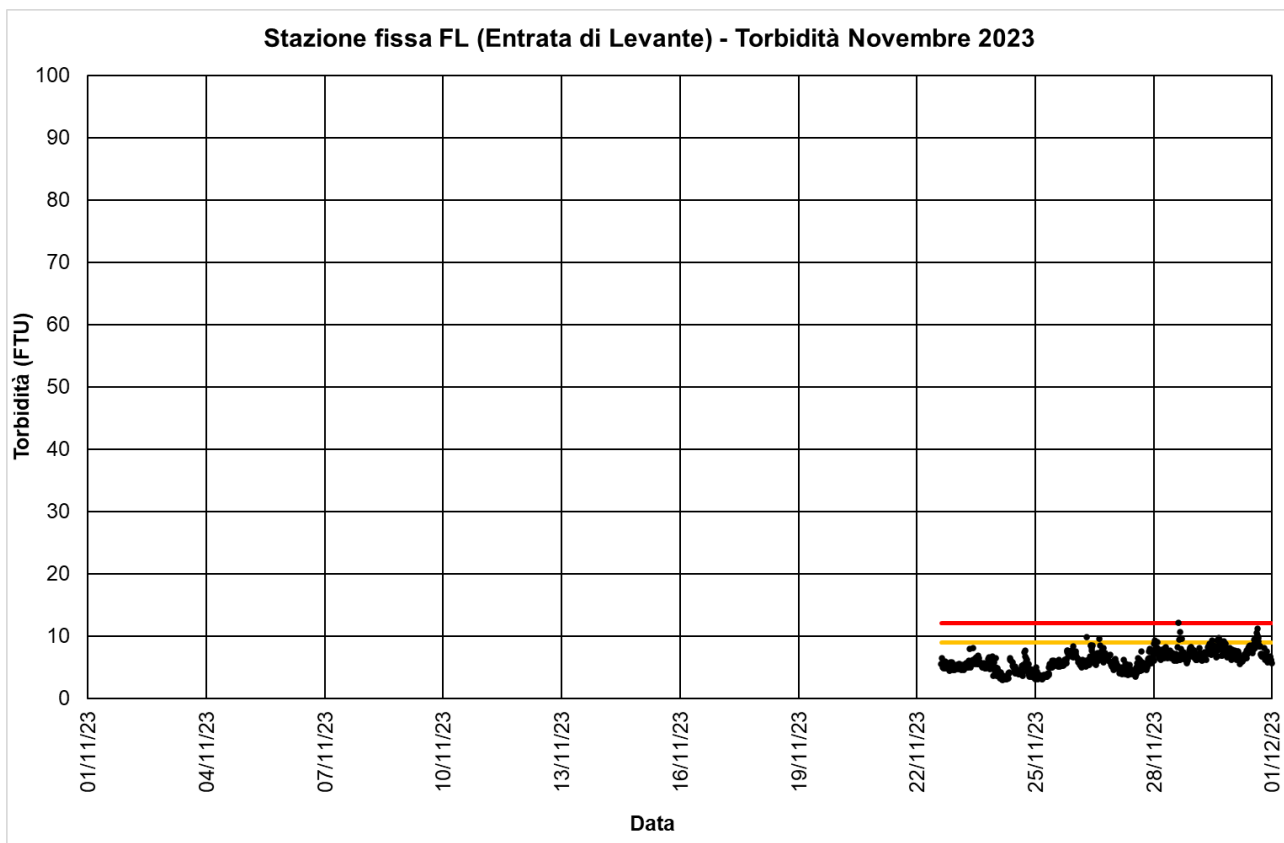
La torbidità tra il 22 e il 30 Novembre ha mostrato valori compresi tra 2.9 e 12.1 FTU. I valori alti sono dovuti agli apporti solidi del Torrente Bisagno a seguito delle piogge del periodo e alla nuvola torbida che si è generata nell'area antistante la foce che ha interessato anche l'ingresso di levante del porto.

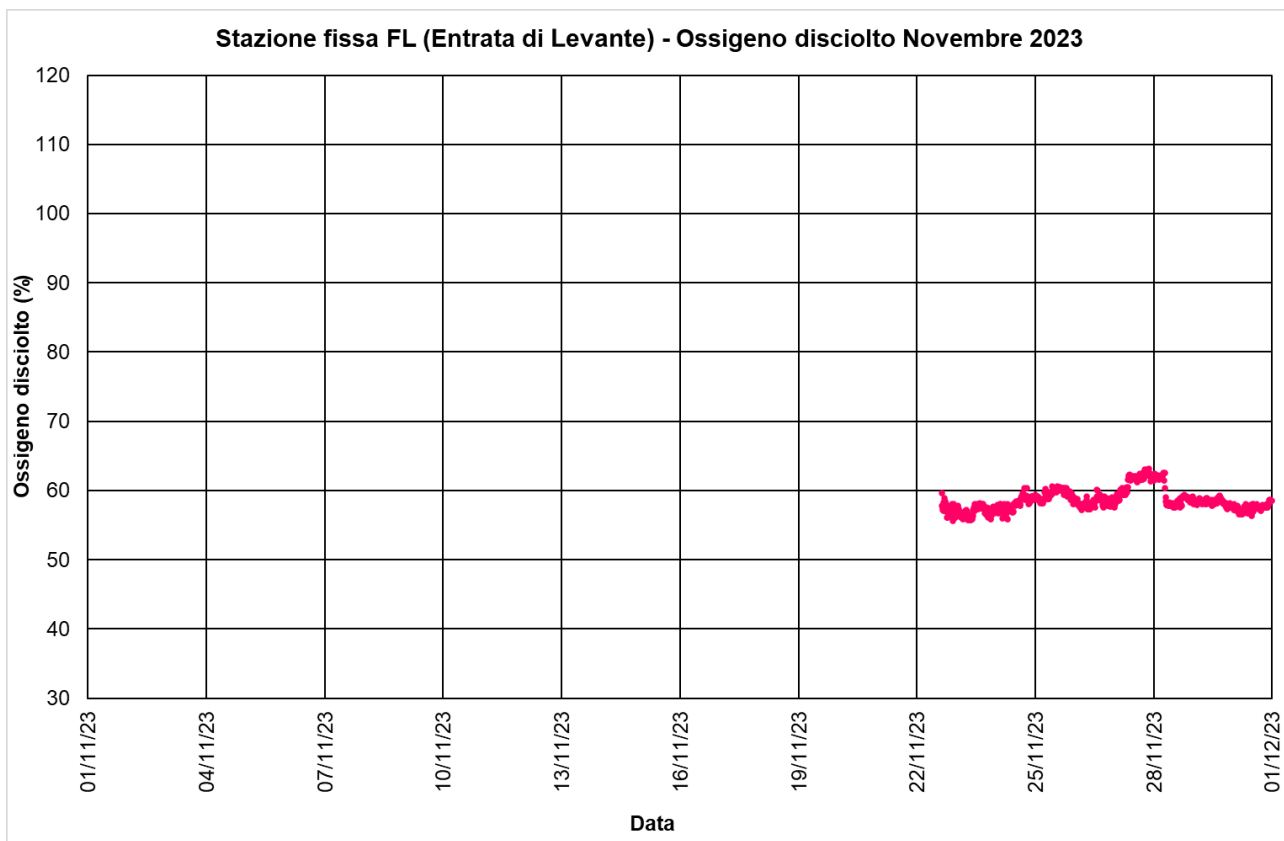
L'ossigeno disciolto ha mostrato valori compresi tra 56 e 63%.

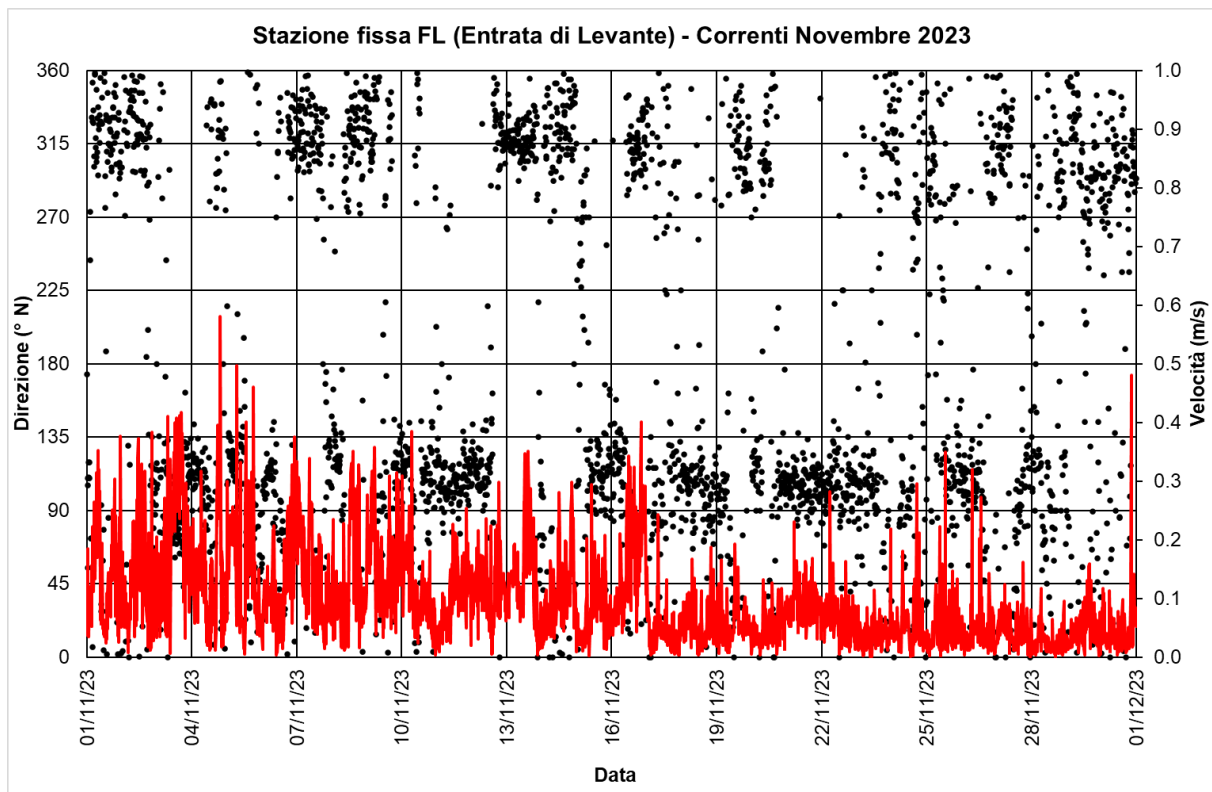
Le correnti hanno mostrato intensità comprese tra 0 e 0.58 m s⁻¹, con direzione variabile E-SE e NW (cella 5 di riferimento). Nella prima metà di Novembre sono visibili velocità della corrente maggiori rispetto alla seconda metà del mese, dovute al perdurare di cattive condizioni meteo-marine.

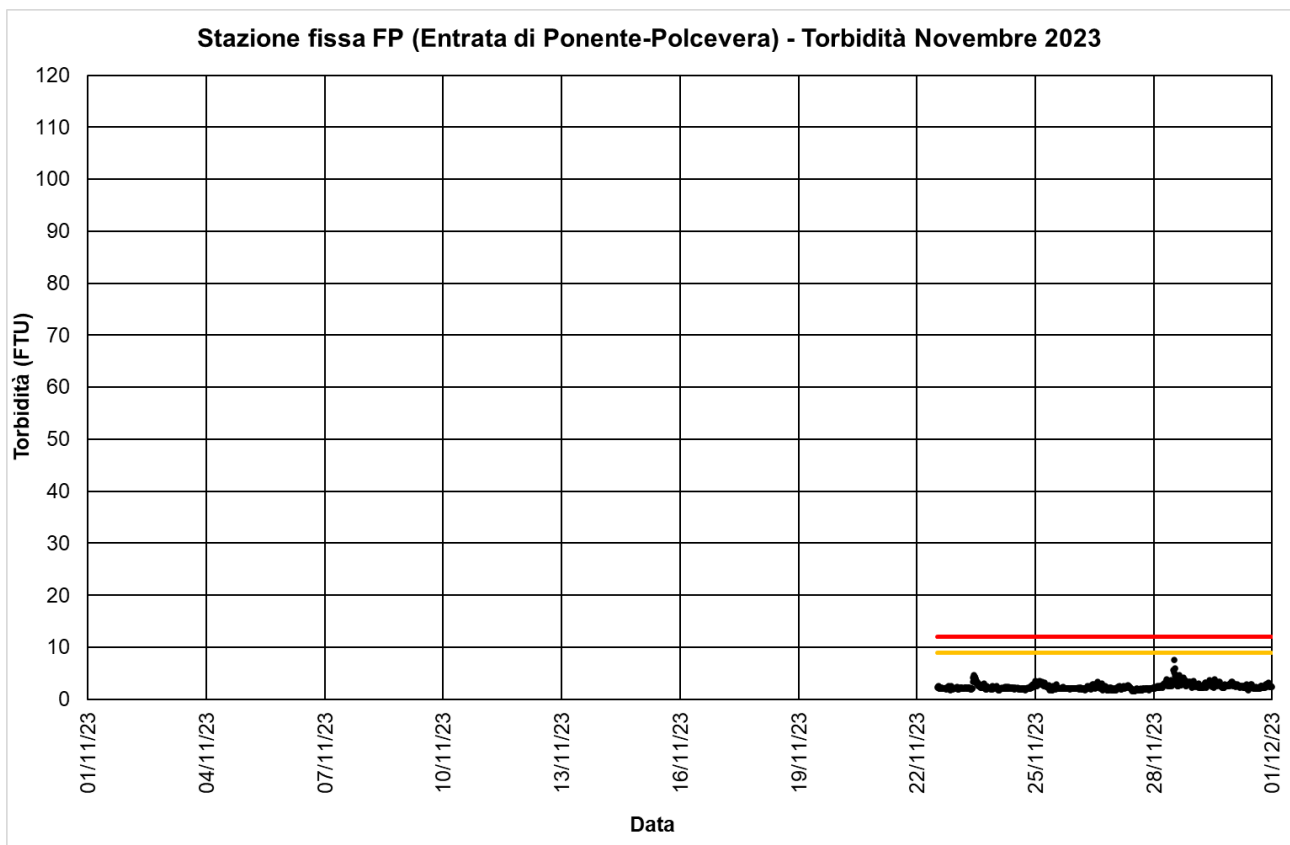
La torbidità tra il 22 e il 30 Novembre ha mostrato valori compresi tra 1.6 e 7.5 FTU.

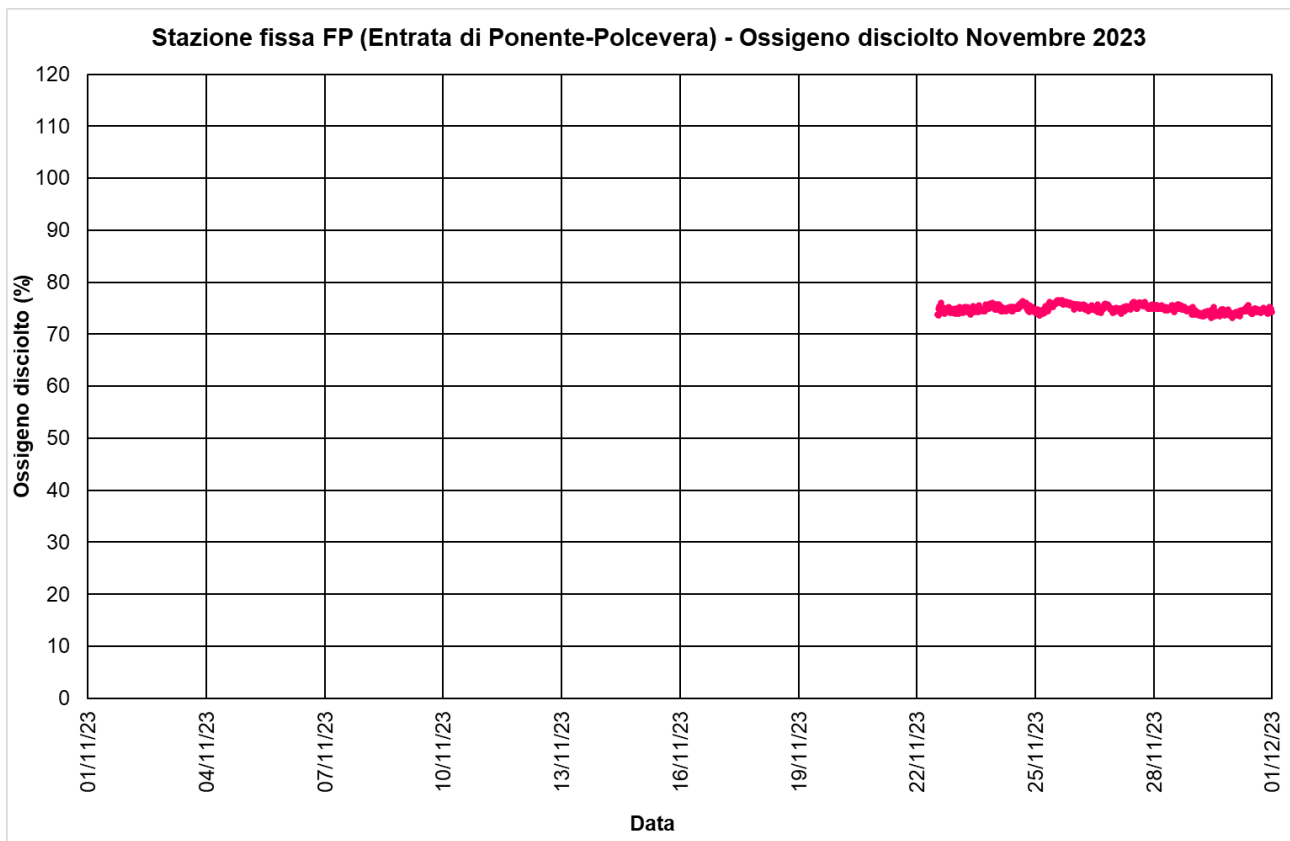
L'ossigeno disciolto ha mostrato valori compresi tra 73 e 77%.

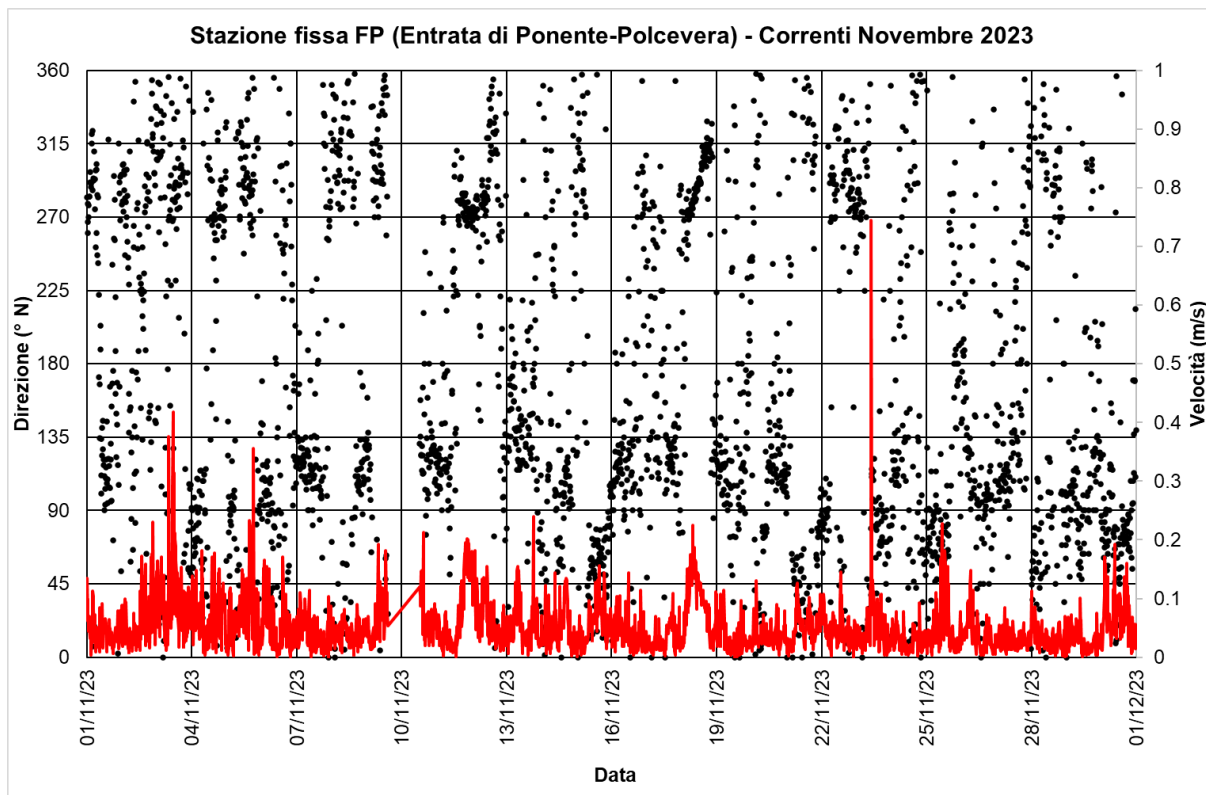
Le correnti hanno mostrato intensità comprese tra 0 e 0.74 m s⁻¹, con direzione variabile caratterizzata dalla prevalenza di SE e NW (cella 5 di riferimento).

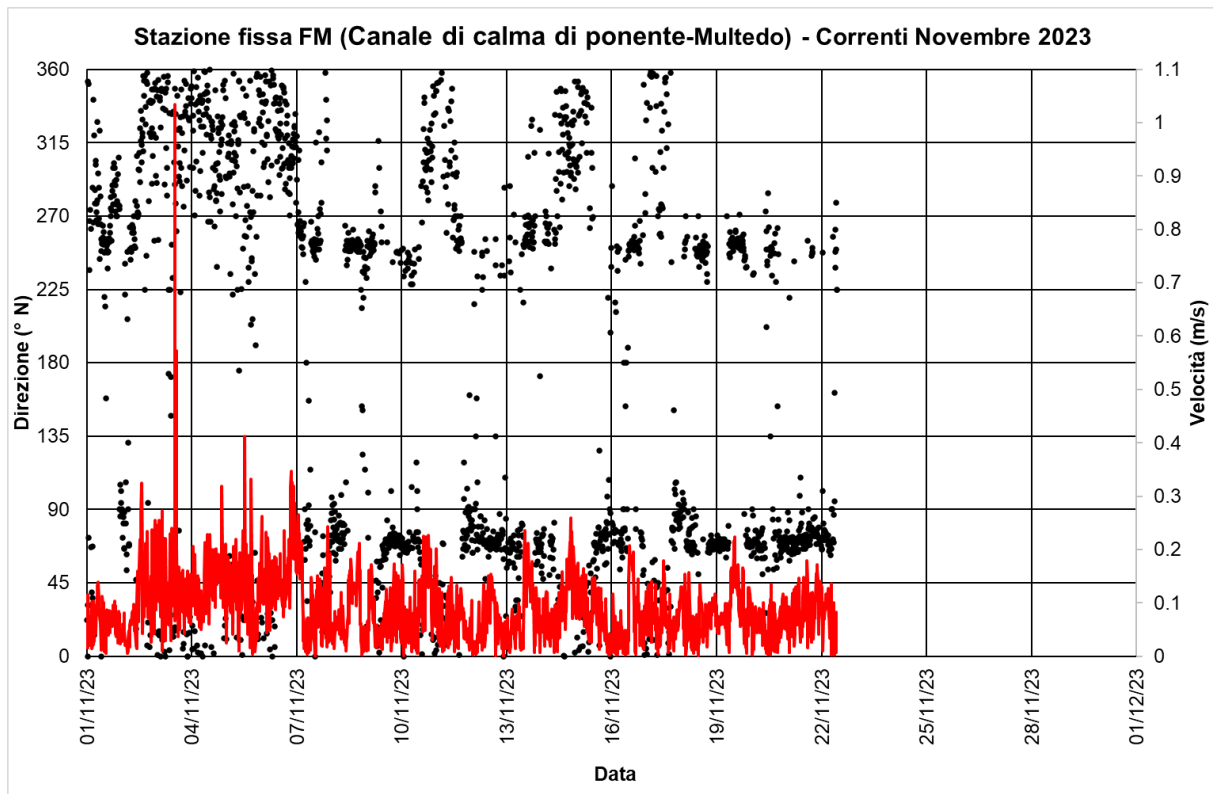
Stazione di Multedo FM

Le correnti hanno mostrato intensità comprese tra 0 e 1.0 m s⁻¹, con direzione prevalente W-NW e NE (cella 5 di riferimento). Sono evidenti le alte velocità delle correnti durante il periodo della mareggiata del 3 Novembre che ha causato danni alla stazione.
