**MARINA DI PUNTA ALA S.P.A.**  
 LOCALITA' IL PORTO SNC  
 PUNTA ALA - CASTIGLIONE DELLA PESCAIA (GR)  
 42°48',48 N - 10°44',22 E

# AMPLIAMENTO DEL PORTO TURISTICO DI PUNTA ALA STRALCIO FUNZIONALE OPERE CIVILI MARITTIME

# B.11

### RELAZIONE INDAGINI ROV

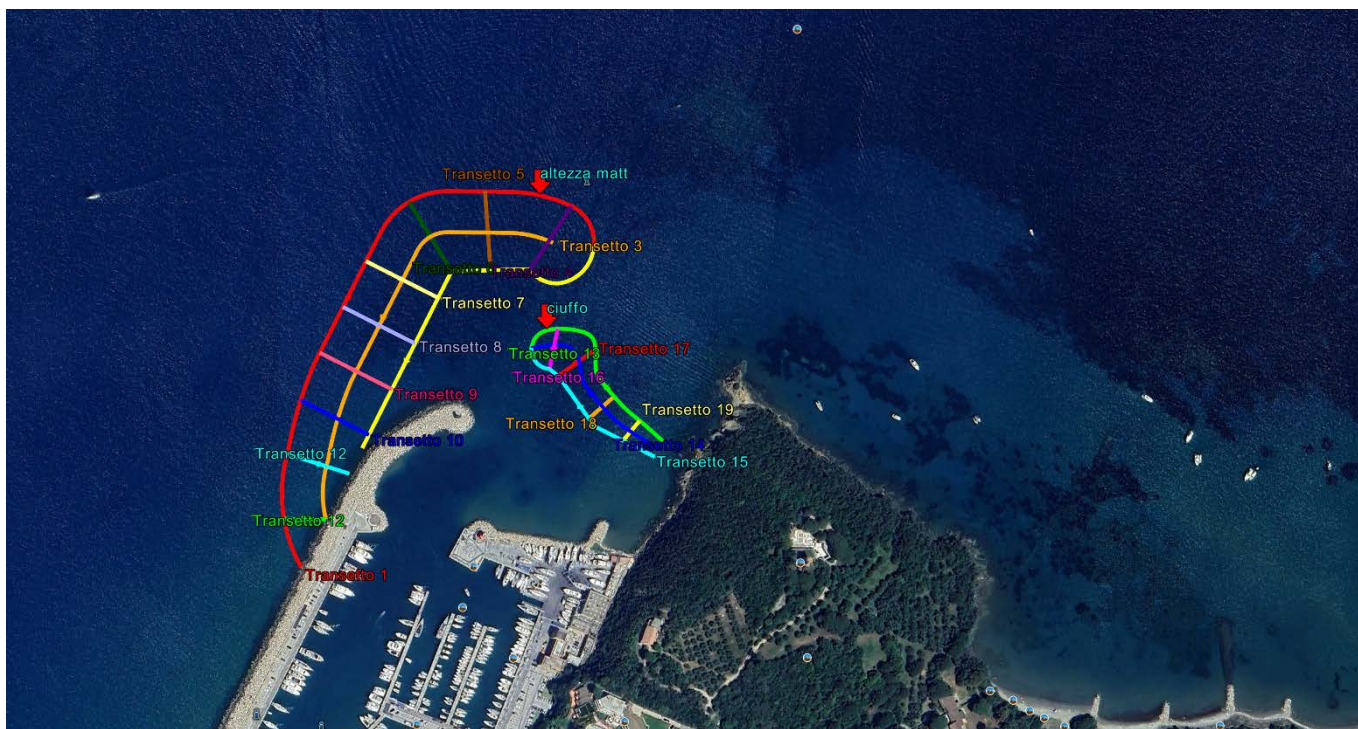
Figura 2: posizione aree indagate con il Rov.

Nei tratti indagati si sono riscontrate a tratti aree con evidenze di fanerogame rarefatte, questa situazione è stata riscontrata in un range di profondità tra i 7 ed i 13 metri e nelle vicinanze della tubazione di scarico del depuratore di Punta Ala, aree con sole matte intervallate da zone di solo fondale sabbioso.

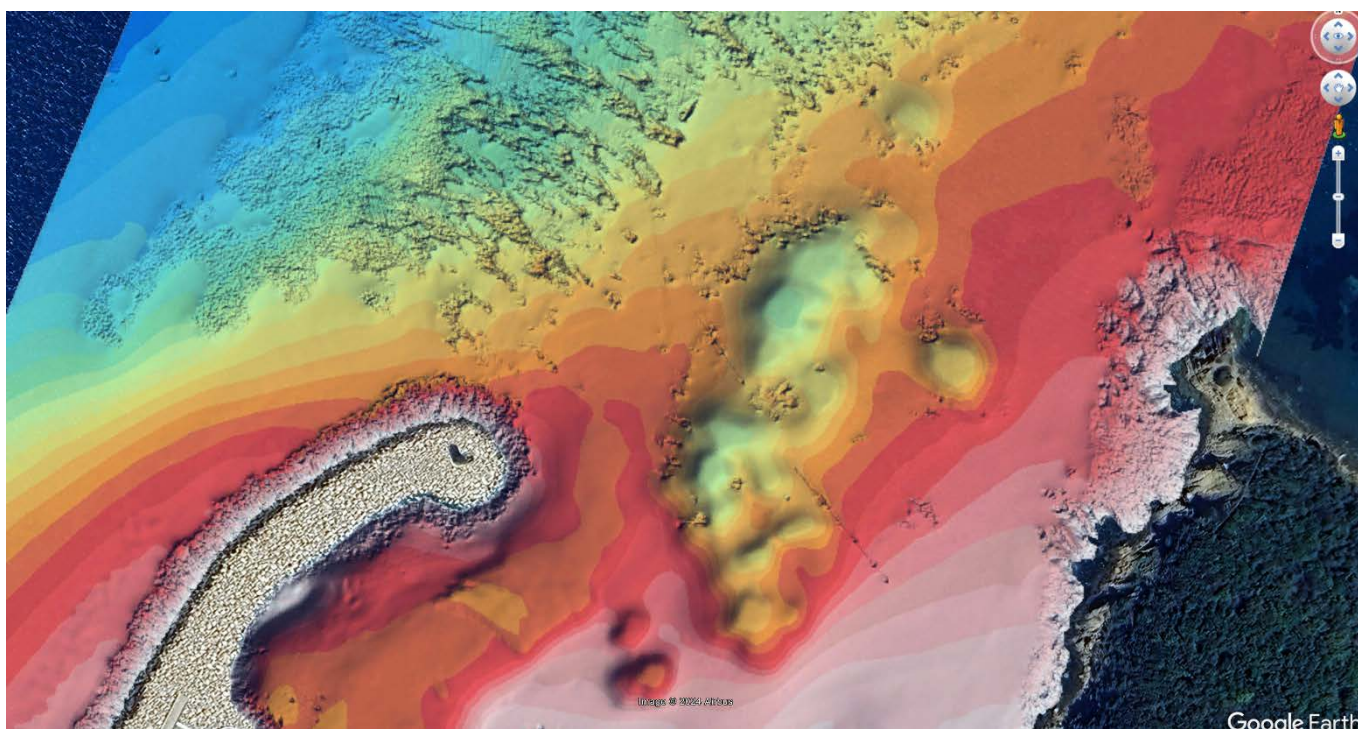
Figura 4: particolare planimetria dell'area di escavo effettuato per conto della Regione Toscana

L'area prospiciente l'imboccatura è stata oggetto nel passato di escavo per il ripristino della linea di costa dopo punta Hidalgo, nella zona sono ancora visibili le depressioni create dalla stazione di pompaggio.

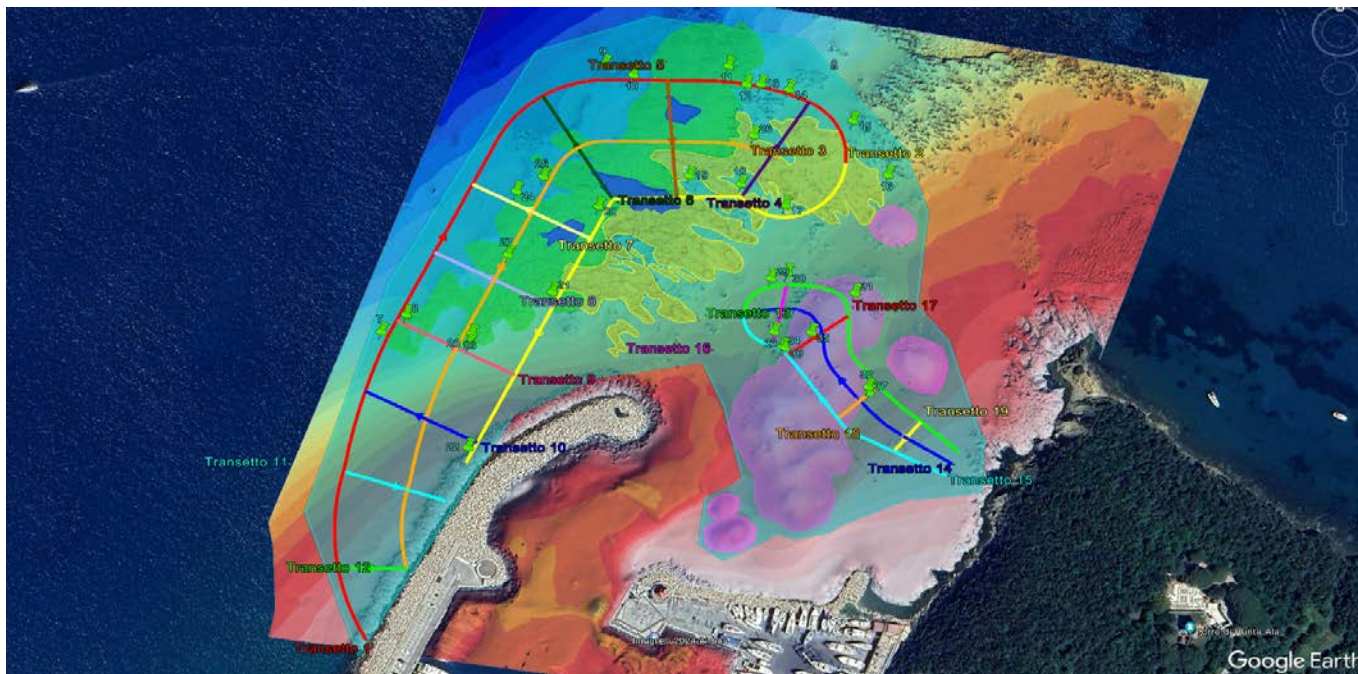
Figura 5 – planimetria sovrapposizione geofisica transetti per perimetrazione aree.

Dal confronto delle immagini Rov e la carta geofisica realizzata in con i rilievi effettuati nel mese di settembre 2023 (immagine sottostante), è stato possibile perimetrare l'area indagata l'area precedentemente escavata e le aree con la diversa tipologia di fondale (sabbioso, matte senza vegetazione e matte con vegetazione).

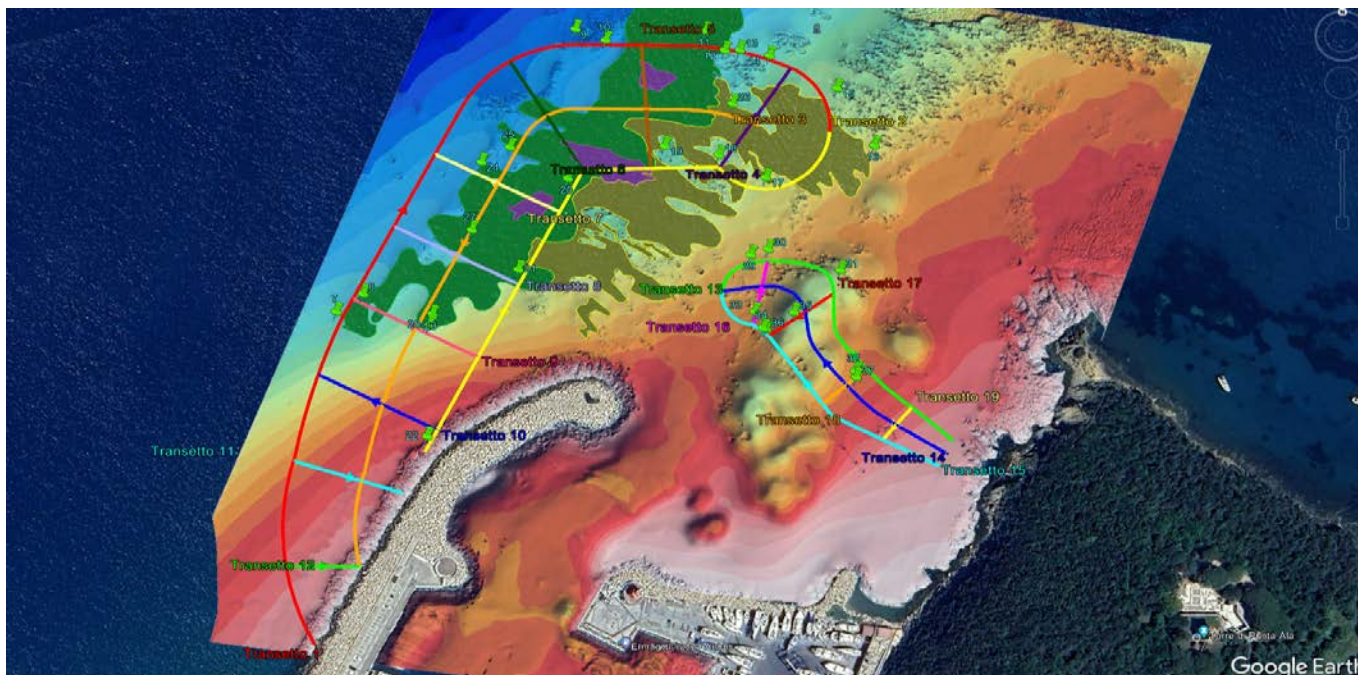
Figura 6 - planimetria sovrapposizione geofisica transetti perimetrazione e posizione immagini relazione

Inoltre mediante la posizione delle immagini è stato possibile controllare la perimetrazione redatta ed evidenziare anomalie sul fondale come il tubo adagiato sul fondo corredato di fasce per la movimentazione, struttura metallica a forma triangolare ecc.... immagini riportate dopo la planimetria
