Aree esterne, sottostazione e Edificio 01.
Art.28 bis D.P.R. 380/2001 (Art. 40 L.R.12/2005).

Via Reggio Emilia, 39 Segrate (MI)

RELAZIONE AGRONOMICA

Richiesta di autorizzazione all'abbattimento
di alberi e arbusti presso la sede dell'ex-CISE
via Reggio Emilia 39, Segrate

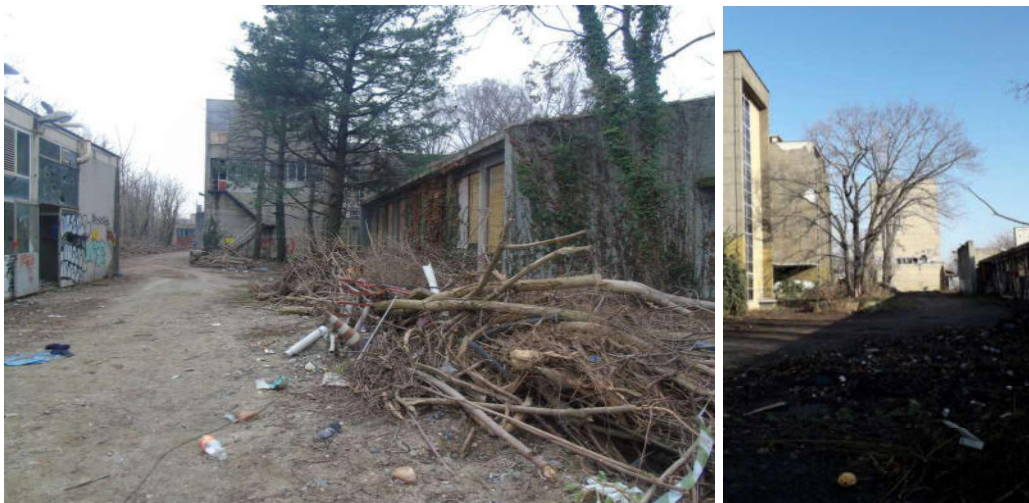
Alberi di pioppo, pino strobo, bagolaro e olmo sono diffusi negli spazi tra i diversi laboratori (Foto 6). Il limite nord della proprietà, lungo l'odierna via Lambretta, è segnato da individui arborei isolati di liquidambar, bagolaro e quercia rossa. La porzione nord-occidentale dell'area consiste in un ampio spazio a prato con una irregolare vegetazione arborea sviluppatasi negli ultimi decenni. La specie qui prevalente è oggi il pioppo nero a cui si sono aggiunti la robinia e l'ailanto. La densità della copertura arborea è molto irregolare, con tratti densamente coperti dal pioppo e altri con sola vegetazione erbacea (Foto 7). Di notevole impatto, infine, è il tratto meridionale della proprietà nel quale vegetano, su una superficie di poco meno di un ettaro, numerosi pini domestici disposti in file regolari (Foto 8).

Foto 6. Viale sul lato orientale della proprietà

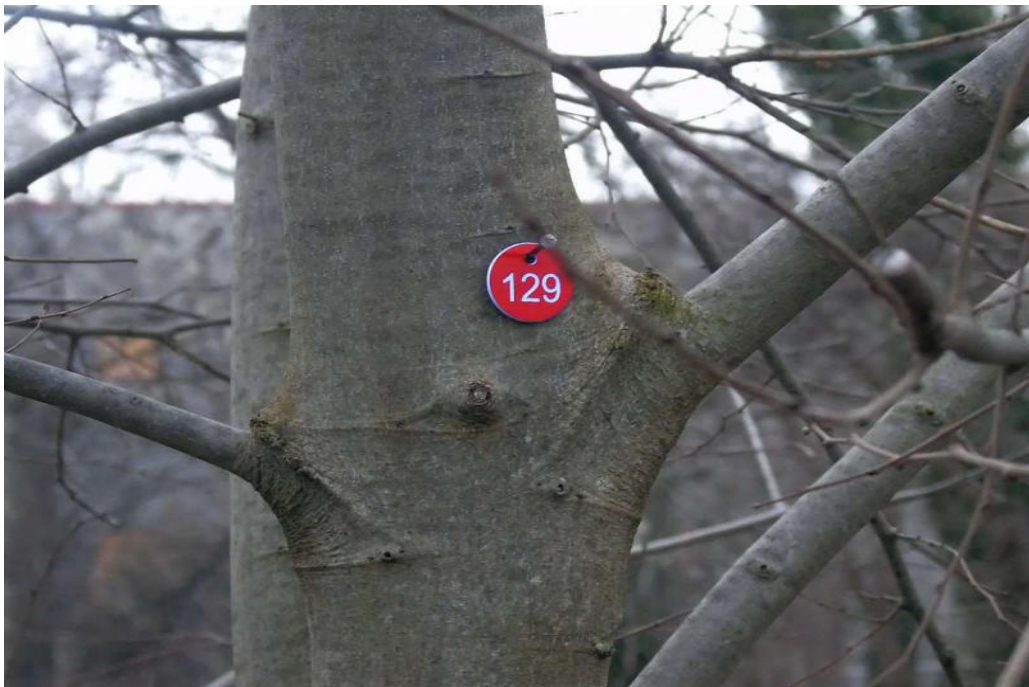
Ogni pianta è identificata da un numero progressivo. Sul fusto della pianta è stato posto un cartellino identificativo che riporta il numero progressivo, con corrispondenza nelle schede di rilievo e nella cartografia. I cartellini identificativi sono rossi per le piante da 1 a 200, gialli per le piante da 201 in avanti.

Foto 9. Numerazione progressiva dei fusti delle piante censite

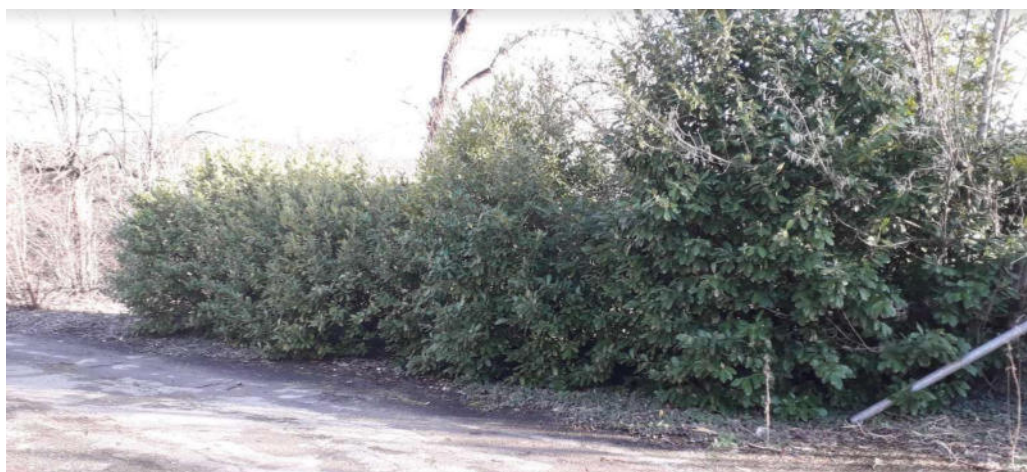
La componente arbustiva rilevata è estremamente esigua. Infatti, oltre ai due individui di sambuco inseriti nell'elenco delle piante censite, sono state rilevati pochi altri arbusti. In particolare, si riscontrano due piante di sambuco a portamento arbustivo in fronte all'edificio già destinato a portineria e una, della stessa specie, inserita in una siepe di photinia (*Photinia × fraseri* Dress), comune arbusto esotico diffusamente utilizzato nel verde ornamentale, radicata in prossimità del limite ovest della proprietà. La siepe risulta composta da sette individui (Foto 10). Complessivamente si registra quindi la presenza di dieci arbusti.

Foto 10. Siepe di photinia
