**OGGETTO: [ID: 9336] Istanza per il rilascio del Provvedimento di VIA PNIEC-PNRR nell'ambito del provvedimento unico in materia ambientale ai sensi dell'art. 27 del D.Lgs. 152/2006 e ss.mm.ii., relativa al progetto per la realizzazione di un nuovo parco eolico composto da 20 aerogeneratori denominato "Monte Giarolo" e relative opere connesse, della potenza massima complessiva di 124 MW, sito nei Comuni di Albera Ligure, Cabella Ligure, Fabbrica Curone e Santa Margherita di Staffora. Proponente: 15 PIU' ENERGIA SRL.**

**Parere di competenza**

## Ponte SP 234 km 11+900

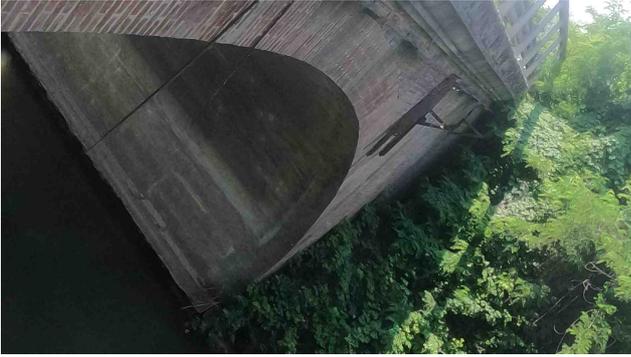
Presenza di vegetazione sia a dx che dx delle spalle

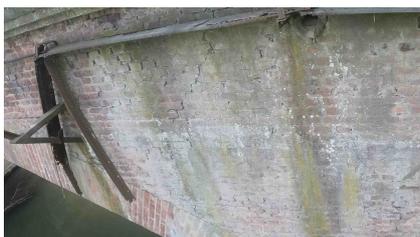
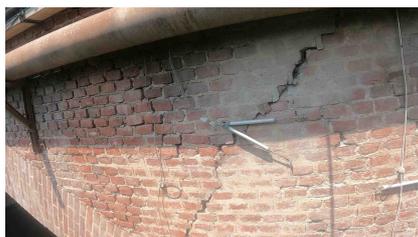
### Timpani - Muratura 2.3) Fessure diagonali

**Tipo A**

#### **AZIONE CORRETTIVA RICHIESTA:**

*Verifica dell'estensione e della profondità delle fessure, analisi delle cause di tale fenomeno e della sua evoluzione*

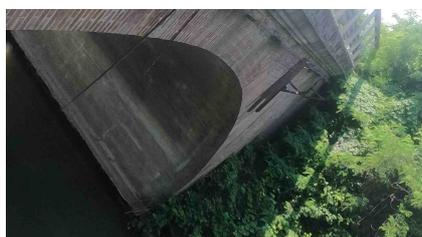
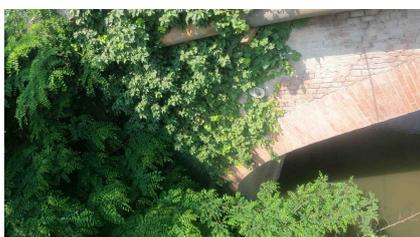
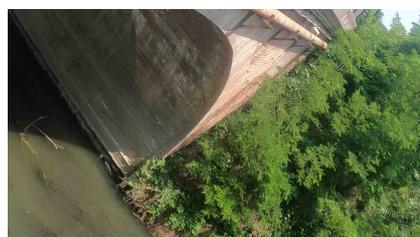
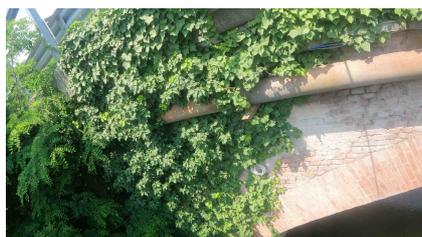
### Spalle - Calcestruzzo Eventuali note

*Presenza di vegetazione sia a dx che dx delle spalle*

**RACCOMANDAZIONE:**  
*Necessaria la pulizia della vegetazione.*

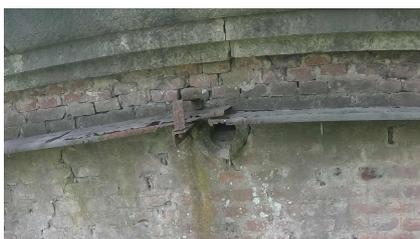
### Convogliamento acque 5.38) Scarichi corti

*Presente nel lato sx del ponte*

**RACCOMANDAZIONE:**

*Predisporre un adeguato sistema di raccolta ed allontanamento delle acque meteoriche*
