**Progetto:** Progetto eolico denominato "Monte Cerchio" della potenza complessiva di 43,4 MW e relative opere connesse, sito nei Comuni di CAIRO MONTENOTTE e CENGIO in provincia di Savona e SALICETO in provincia di Cuneo

*osservazioni in merito alle carenze istruttorie alla strada di accesso che meritano opportune segnalazioni*  
*osservazioni in relazione alla doc. integrativa 22102 EO DE CI D 04 0014 B 22102 EO DE CI D 04 0015 B*

**Osservazioni in relazione alla documentazione integrativa 22102 EO DE CI D 04 0014 B**

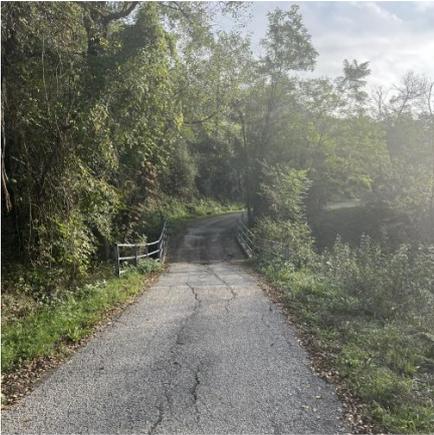
A ciò si deve aggiungere che l'omessa presa in considerazione del rio di cui sopra ha fatto sì che il proponente risulti aver omesso anche di considerare l'esistenza di un ponte, che per la sua conformazione non pare idoneo a sopportare il passaggio delle pale. ( cfr. all. 1)

Tale ponte risulta invero di ridotte dimensioni (quanto a larghezza della carreggiata tanto è vero che la linea rossa tracciata dallo studio Bauducco prevede di raddoppiare la carreggiata della strada transitante su detto ponte senza però indicare come)

Di portata non verificata che comunque già solo dalle caratteristiche costruttive risulta essere necessariamente limitata. È solo il caso di evidenziare come l'onere di verificare la compatibilità della portata del ponte rispetto alla massa a pieno carico dei mezzi d'opera previsti sarebbe stato preciso ed indefettibile onere del Proponente.

Il ponte in questione presenta inoltre un sedime stradale che oltre ad essere pressoché la metà di quello indicato come realizzando dalla linea rossa tracciata del proponente, risulta avere in corrispondenza del suo baricentro una angolazione che non risulta permettere il passaggio in sicurezza di mezzi d'opera di sorta.

Mentre per il ponte su Rio Codevilla è stata realizzata relazione idraulica, è stato elaborato un progetto per questo ponte il nulla, non risulta rilevato e di conseguenza non risulta neppure considerato.
