LIAISON LYON - TURIN / COLLEGAMENTO TORINO - LIONE

REVISION DE L'AVANT-PROJET DE REFERENCE – REVISIONE DEL PROGETTO DEFINITIVO
CUP C11J05000030001

GENERALE
GALLERIA DI VENTILAZIONE VAL CLAREA
MONITORAGGIO GEOTECNICO - APPROFONDIMENTI REGIONE PIEMONTE

Relazione illustrativa

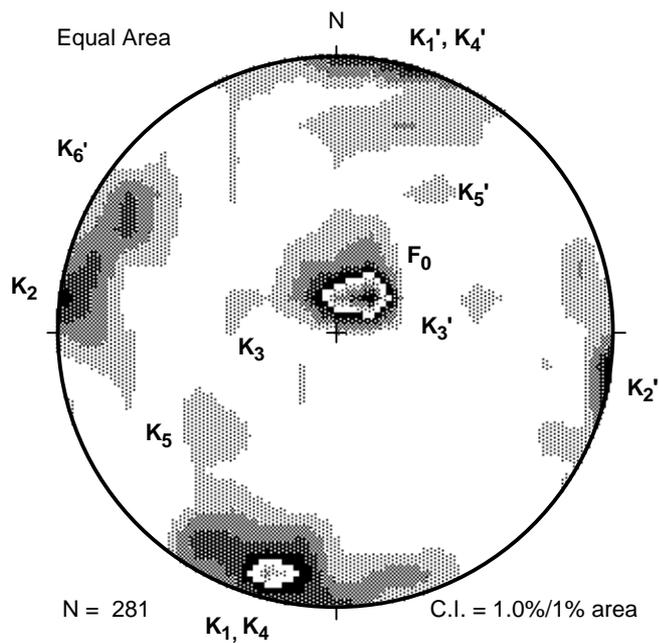
In generale il basamento roccioso è interessato da più sistemi disgiuntivi minori (giunti). Le misure relative alle giaciture dei giunti rilevati sono riportate nei diagrammi di densità di Fig. 2.

Fig. 2 – diagramma di densità e suddivisione dei giunti in famiglie. N: popolazione; C.I.: intervallo delle aree di isodensità dei poli.

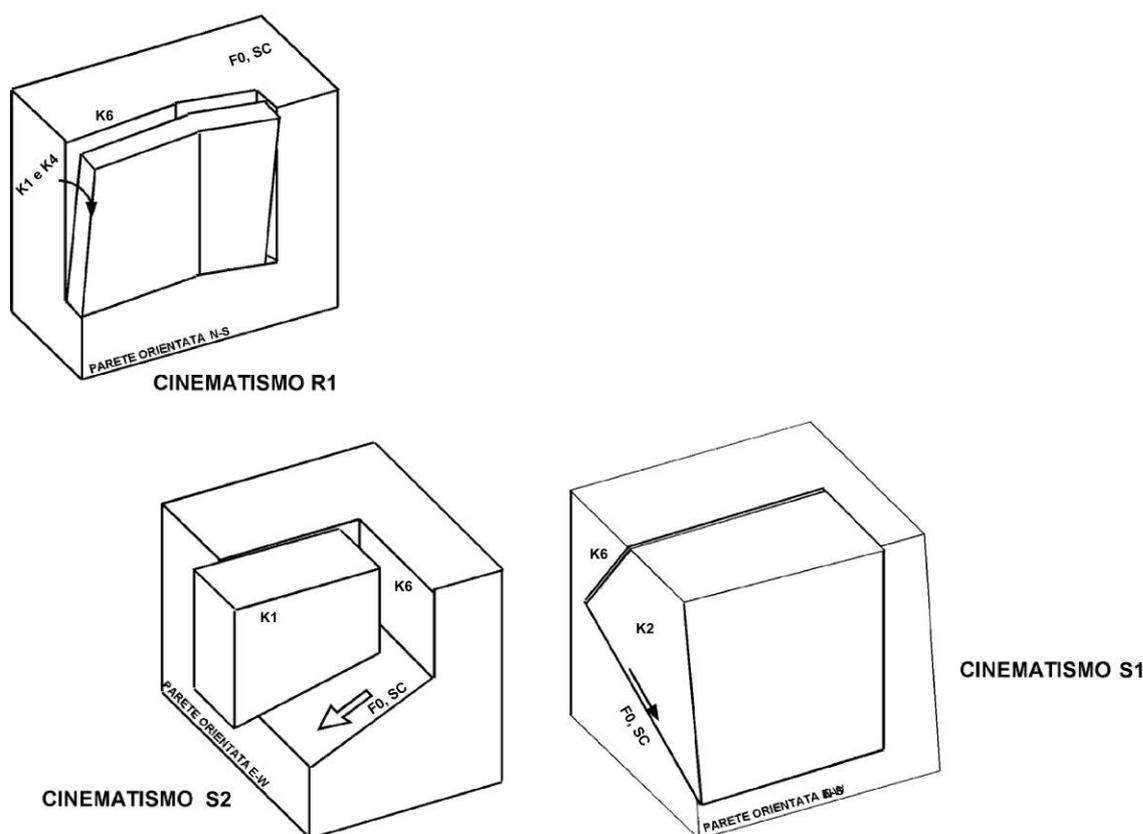
L'intersezione delle sopraccitate famiglie di giunti con la parete rocciosa (immergente verso $N060^\circ E$ e con inclinazioni molto variabili), isola e favorisce il distacco di porzioni di roccia secondo due tipi di cinematismi principali, ribaltamento e scivolamento, schematizzati in Fig. 3.

I blocchi sono isolati alla base dalla scistosità SC e dai giunti a medio-basso angolo F_0 , ai lati da K_6 e posteriormente da quelli K_2 . Tale cinematismo è abbastanza

frequente nei settori favorevolmente orientati (**tipo S1**) (Fig. 4 e Fig. 5). In altri casi i blocchi sono delimitati dalla famiglia K1 con valore di inclinazione di circa 60-85°; posteriormente sono svincolati dai giunti appartenenti al set K6 mentre il piano di scivolamento è rappresentato sempre dai giunti appartenenti al set F0 (a franapoggio) o dalla scistosità SC (**tipo S2**).

Blocchi delimitati posteriormente dai giunti K6, lateralmente da quelli K1 e meno frequentemente dai K4 (**tipo R1**). I blocchi così isolati tendono ad avere una forma da laminare a tabulare e in genere, lo spessore dei blocchi instabili osservati coincide con il valore minimo della spaziatura. Il piano orizzontale è generalmente definito dalla scistosità, o dai giunti con essa coincidente (F0). In generale, quando la scistosità è orientata a reggipoggio i blocchi risultano più stabili seppur l'affioramento risulti spanciato fino a collassare, quando la scistosità si presenta a franapoggio si verifica un distacco per ribaltamento classico (Fig. 6, Fig. 7 e Fig. 8).

Fig. 3 – Stereogrammi rappresentanti i principali cinematismi. Le frecce indicano il senso di movimento.
