INTERVENTI DI RIQUALIFICAZIONE E SVILUPPO DEL PORTO DELLA SPEZIA - AMBITO OMOGENEO 5 "MARINA DELLA SPEZIA" E AMBITO OMOGENEO 6 "PORTO MERCANTILE"

PROGETTO PRELIMINARE

PP/IA.02.02.03

FASCIA DI RISPETTO DEGLI AMBITI URBANI QUARTIERE CANALETTO E QUARTIERE FOSSAMAISTRA
INTERVENTO DI PROTEZIONE ANTIFONICA E RELATIVO INSERIMENTO AMBIENTALE E PAESAGGISTICO LUNGO VIALE SAN BARTOLOMEO - Ambito progettuale n°1
CENSIMENTO DELLO STATO FITOSANITARIO DEGLI ELEMENTI ARBOREI ESISTENTI

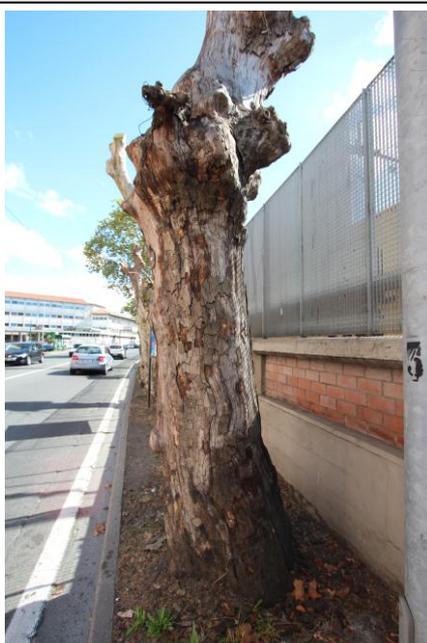
ID ESEMPLARE		04
Opera	Riqualificazione funzionale architettonica dell'interfaccia Porto –Città della Spezia.	
Viabilità di riferimento	Viale San Bartolomeo – La Spezia	
Interferenza con le lavorazioni	nessuna	
RILIEVO		
Data	09/09/2013	
Rilevatore	Dott. Brizzi	
CARATTERISTICHE GENERALI ESEMPLARE		
Nome volgare	Platano Comune	
Nome specifico	<i>Platanus x hybrida</i>	
Famiglia	Platanaceae	
Circonferenza misurata a 1,30 m da colletto (cm)	245	
Diametro calcolato a 1,30 m da colletto (cm)	78	
Altezza esemplare (m)	12-18	
Note varie		
STATO FITOSANITARIO DELL'ESEMPLARE		
Radici	Fusto	
<i>Radici affioranti</i>	<i>Compartimentazioni</i>	
<i>Ferite aperte/cicatizzazioni</i>	<i>Ferite aperte</i>	
<i>Carie</i>	<i>Ferite cicatrizzate</i> ◀	
<i>Carpofori</i>	<i>Ferite da potatura</i>	
Colletto	<i>Carie</i>	
<i>Compartimentazioni</i>	<i>Carpofori</i>	
<i>Ferite aperte</i> ◀	Chioma	
<i>Carie</i>	<i>Compartimentazioni</i>	
<i>Carpofori</i>	<i>Ferite aperte</i>

<i>Ferite cicatrizzate</i>	<i>Carpofori</i>	
Altre anomalie	<i>Cavità branche</i> ◀	
<i>Rami secchi</i>	<i>Carie su branche</i>	
<i>Chioma diradata</i>	<i>Carie su inserzione rami</i>	
<i>Chioma asimmetrica</i>	<i>Carie su taglio potatura</i>	
<i>Pianta inclinata</i> ◀	<i>Ferite cicatrizzate</i>	
<i>Pianta capitozzata</i> ◀		
VALUTAZIONE SINTETICA DELLO STATO FITOSANITARIO DELL'ESEMPLARE E V.O. ALL'ABBATTIMENTO		
Classe fitostatica FRC	C.

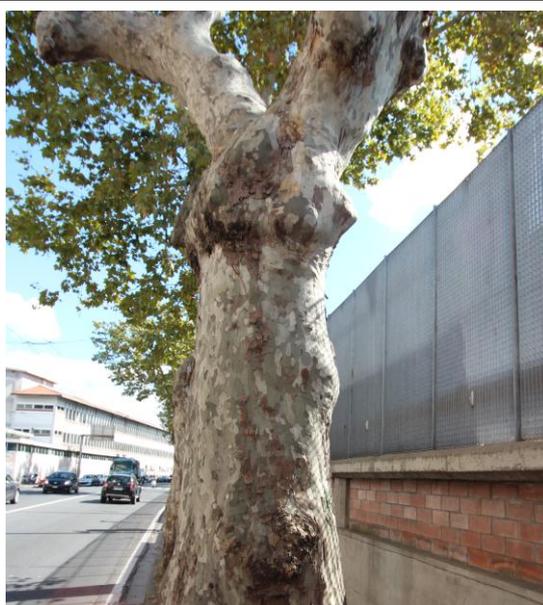
ID ESEMPLARE		07
Opera	Riqualificazione funzionale architettonica dell'interfaccia Porto –Città della Spezia.	
Viabilità di riferimento	Viale San Bartolomeo – La Spezia	
Interferenza con le lavorazioni	nessuna	
RILIEVO		
Data	09/09/2013	
Rilevatore	Dott. Brizzi	
CARATTERISTICHE GENERALI ESEMPLARE		
Nome volgare	Platano Comune	
Nome specifico	<i>Platanus x hybrida</i>	
Famiglia	Platanaceae	
Circonferenza misurata a 1,30 m da colletto (cm)	217	
Diametro calcolato a 1,30 m da colletto (cm)	69	
Altezza esemplare (m)	12-18	
Note varie	Fusto rigonfiamento	
STATO FITOSANITARIO DELL'ESEMPLARE		
Radici	Fusto	
<i>Radici affioranti</i>	<i>Compartimentazioni</i>	
<i>Ferite aperte/cicatizzazioni</i>	<i>Ferite aperte</i>	
<i>Carie</i>	<i>Ferite cicatrizzate</i>	
<i>Carpofori</i>	<i>Ferite da potatura</i>	
Colletto	<i>Carie</i>	
<i>Compartimentazioni</i>	<i>Carpofori</i>	
<i>Ferite aperte</i>	Chioma	
<i>Carie</i>	<i>Compartimentazioni</i>

<i>Carpofori</i>	<i>Ferite aperte</i>	
<i>Ferite cicatrizzate</i>	<i>Carpofori</i>	
Altre anomalie	<i>Cavità branche</i> ◀	
<i>Rami secchi</i>	<i>Carie su branche</i>	
<i>Chioma diradata</i>	<i>Carie su inserzione rami</i>	
<i>Chioma asimmetrica</i>	<i>Carie su taglio potatura</i>	
<i>Pianta inclinata</i>	<i>Ferite cicatrizzate</i>	
<i>Pianta capitozzata</i> ◀		
VALUTAZIONE SINTETICA DELLO STATO FITOSANITARIO DELL'ESEMPLARE E V.O. ALL'ABBATTIMENTO		
Classe fitostatica FRC	C.

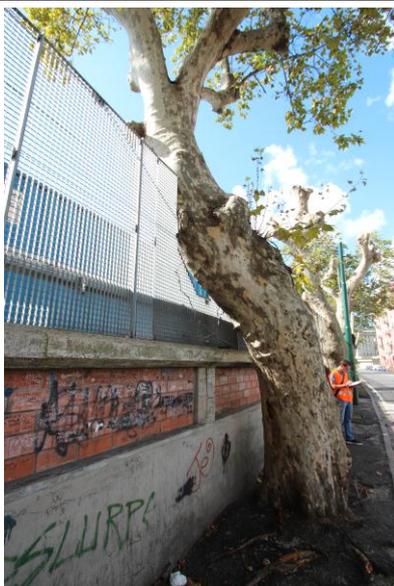
ID ESEMPLARE		14
Opera	Riqualificazione funzionale architettonica dell'interfaccia Porto –Città della Spezia.	
Viabilità di riferimento	Viale San Bartolomeo – La Spezia	
Interferenza con le lavorazioni	totale	
RILIEVO		
Data	09/09/2013	
Rilevatore	Dott. Brizzi	
CARATTERISTICHE GENERALI ESEMPLARE		
Nome volgare	Platano Comune	
Nome specifico	<i>Platanus x hybrida</i>	
Famiglia	Platanaceae	
Circonferenza misurata a 1,30 m da colletto (cm)	267	
Diametro calcolato a 1,30 m da colletto (cm)	85	
Altezza esemplare (m)	12-18	
Note varie	Colletto interferenze manufatti – Fusto cavità occulta – Castello ferite cicatrizzate	
STATO FITOSANITARIO DELL'ESEMPLARE		
Radici <i>Radici affioranti</i> ◀ <i>Ferite aperte/cicatrizzazioni</i> <i>Carie</i> <i>Carpofori</i>	Fusto <i>Compartimentazioni</i> <i>Ferite aperte</i> <i>Ferite cicatrizzate</i> <i>Ferite da potatura</i>	
Colletto <i>Compartimentazioni</i> <i>Ferite aperte</i> <i>Carie</i> <i>Carpofori</i> <i>Ferite cicatrizzate</i>	<i>Carie</i> <i>Carpofori</i> Chioma <i>Compartimentazioni</i> <i>Ferite aperte</i> <i>Carpofori</i>

Altre anomalie <i>Rami secchi</i> <i>Chioma diradata</i> <i>Chioma asimmetrica</i> <i>Pianta inclinata</i> <i>Pianta capitozzata</i> ◀	<i>Cavità branche</i> ◀ <i>Carie su branche</i> <i>Carie su inserzione rami</i> <i>Carie su taglio potatura</i> <i>Ferite cicatrizzate</i>	
VALUTAZIONE SINTETICA DELLO STATO FITOSANITARIO DELL'ESEMPLARE E V.O. ALL'ABBATTIMENTO		
Classe fitostatica FRC	C.

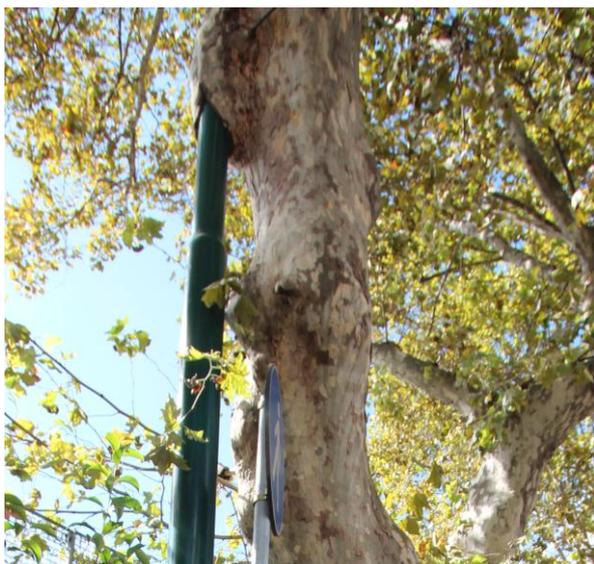
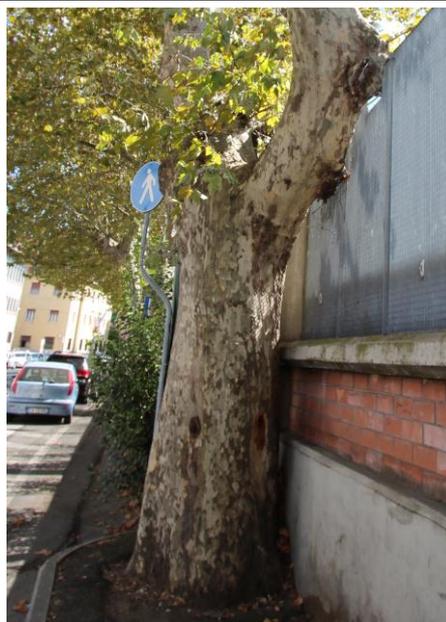
ID ESEMPLARE		15
Opera	Riqualificazione funzionale architettonica dell'interfaccia Porto –Città della Spezia.	
Viabilità di riferimento	Viale San Bartolomeo – La Spezia	
Interferenza con le lavorazioni	nessuna	
RILIEVO		
Data	09/09/2013	
Rilevatore	Dott. Brizzi	
CARATTERISTICHE GENERALI ESEMPLARE		
Nome volgare	Platano Comune	
Nome specifico	<i>Platanus x hybrida</i>	
Famiglia	Platanaceae	
Circonferenza misurata a 1,30 m da colletto (cm)	150	
Diametro calcolato a 1,30 m da colletto (cm)	48	
Altezza esemplare (m)	12-18	
Note varie	Chioma sbilanciata	
STATO FITOSANITARIO DELL'ESEMPLARE		
Radici	Fusto	
<i>Radici affioranti ◀</i>	<i>Compartimentazioni</i>	
<i>Ferite aperte/cicatrizzazioni</i>	<i>Ferite aperte</i>	
<i>Carie</i>	<i>Ferite cicatrizzate</i>	
<i>Carpofori</i>	<i>Ferite da potatura</i>	
Colletto	<i>Carie</i>	
<i>Compartimentazioni</i>	<i>Carpofori</i>	
<i>Ferite aperte</i>	Chioma	
<i>Carie</i>	<i>Compartimentazioni</i>

<i>Carpofori</i>	<i>Ferite aperte</i>	
<i>Ferite cicatrizzate</i>	<i>Carpofori</i>	
Altre anomalie	<i>Cavità branche</i>	
<i>Rami secchi</i>	<i>Carie su branche</i>	
<i>Chioma diradata</i>	<i>Carie su inserzione rami</i>	
<i>Chioma asimmetrica</i>	<i>Carie su taglio potatura</i>	
<i>Pianta inclinata ◀</i>	<i>Ferite cicatrizzate</i>	
<i>Pianta capitozzata</i>		
VALUTAZIONE SINTETICA DELLO STATO FITOSANITARIO DELL'ESEMPLARE E V.O. ALL'ABBATTIMENTO		
Classe fitostatica FRC	C.

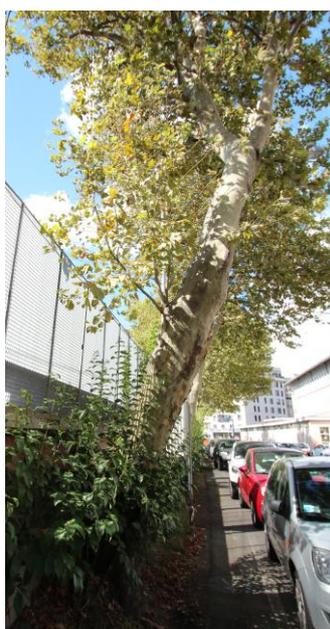
ID ESEMPLARE		22
Opera	Riqualificazione funzionale architettonica dell'interfaccia Porto –Città della Spezia.	
Viabilità di riferimento	Viale San Bartolomeo – La Spezia	
Interferenza con le lavorazioni	Parziale (base)	
RILIEVO		
Data	09/09/2013	
Rilevatore	Dott. Brizzi	
CARATTERISTICHE GENERALI ESEMPLARE		
Nome volgare	Platano Comune	
Nome specifico	<i>Platanus x hybrida</i>	
Famiglia	Platanaceae	
Circonferenza misurata a 1,30 m da colletto (cm)	157	
Diametro calcolato a 1,30 m da colletto (cm)	50	
Altezza esemplare (m)	12-18	
Note varie		
STATO FITOSANITARIO DELL'ESEMPLARE		
Radici	Fusto	
<i>Radici affioranti</i>	<i>Compartimentazioni</i>	
<i>Ferite aperte/cicatizzazioni</i>	<i>Ferite aperte</i>	
<i>Carie</i>	<i>Ferite cicatrizzate</i>	
<i>Carpofori</i>	<i>Ferite da potatura</i>	
Colletto	<i>Carie</i>	
<i>Compartimentazioni</i>	<i>Carpofori</i>	
<i>Ferite aperte</i>	Chioma	
<i>Carie</i>	<i>Compartimentazioni</i>

<i>Carpofori</i>	<i>Ferite aperte</i>	
<i>Ferite cicatrizzate</i>	<i>Carpofori</i>	
Altre anomalie	<i>Cavità branche</i>	
<i>Rami secchi</i>	<i>Carie su branche</i>	
<i>Chioma diradata</i>	<i>Carie su inserzione rami</i>	
<i>Chioma asimmetrica</i>	<i>Carie su taglio potatura</i>	
<i>Pianta inclinata ◀</i>	<i>Ferite cicatrizzate</i>	
<i>Pianta capitozzata</i>		
VALUTAZIONE SINTETICA DELLO STATO FITOSANITARIO DELL'ESEMPLARE E V.O. ALL'ABBATTIMENTO		
Classe fitostatica FRC	B

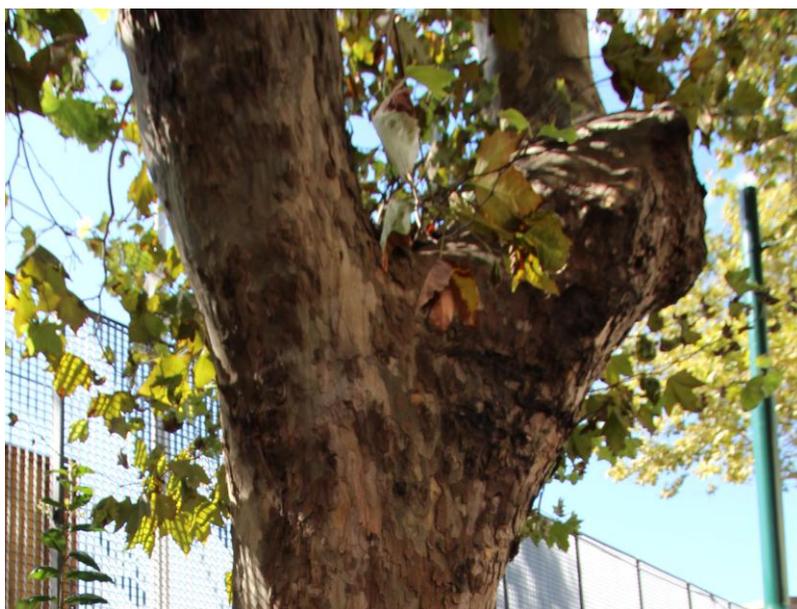
ID ESEMPLARE		25
Opera	Riqualificazione funzionale architettonica dell'interfaccia Porto –Città della Spezia.	
Viabilità di riferimento	Viale San Bartolomeo – La Spezia	
Interferenza con le lavorazioni	nessuna	
RILIEVO		
Data	09/09/2013	
Rilevatore	Dott. Brizzi	
CARATTERISTICHE GENERALI ESEMPLARE		
Nome volgare	Platano Comune	
Nome specifico	<i>Platanus x hybrida</i>	
Famiglia	Platanaceae	
Circonferenza misurata a 1,30 m da colletto (cm)	239	
Diametro calcolato a 1,30 m da colletto (cm)	76	
Altezza esemplare (m)	12-18	
Note varie		
STATO FITOSANITARIO DELL'ESEMPLARE		
Radici	Fusto	
<i>Radici affioranti</i>	<i>Compartimentazioni</i>	
<i>Ferite aperte/cicatizzazioni</i>	<i>Ferite aperte</i>	
<i>Carie</i>	<i>Ferite cicatrizzate</i>	
<i>Carpofori</i>	<i>Ferite da potatura</i>	
Colletto	<i>Carie</i>	
<i>Compartimentazioni</i>	<i>Carpofori</i>	
<i>Ferite aperte</i>	Chioma	
<i>Carie</i>	<i>Compartimentazioni</i>	
<i>Carpofori</i>	<i>Ferite aperte</i>

<i>Ferite cicatrizzate</i>	<i>Carpofori</i>	
Altre anomalie	<i>Cavità branche</i> ◀	
<i>Rami secchi</i>	<i>Carie su branche</i>	
<i>Chioma diradata</i>	<i>Carie su inserzione rami</i>	
<i>Chioma asimmetrica</i>	<i>Carie su taglio potatura</i>	
<i>Pianta inclinata</i> ◀	<i>Ferite cicatrizzate</i>	
<i>Pianta capitozzata</i> ◀		
VALUTAZIONE SINTETICA DELLO STATO FITOSANITARIO DELL'ESEMPLARE E V.O. ALL'ABBATTIMENTO		
Classe fitostatica FRC	C

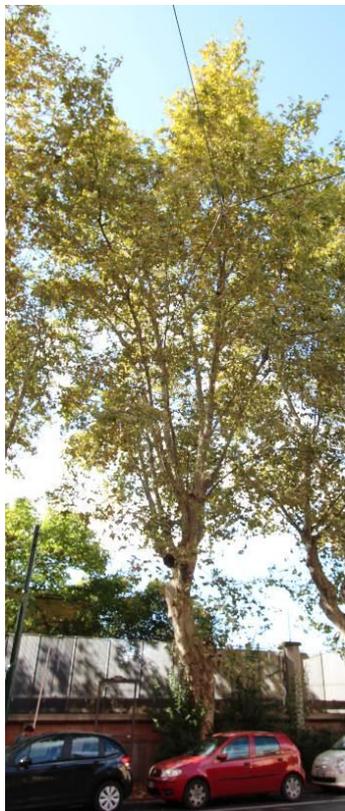
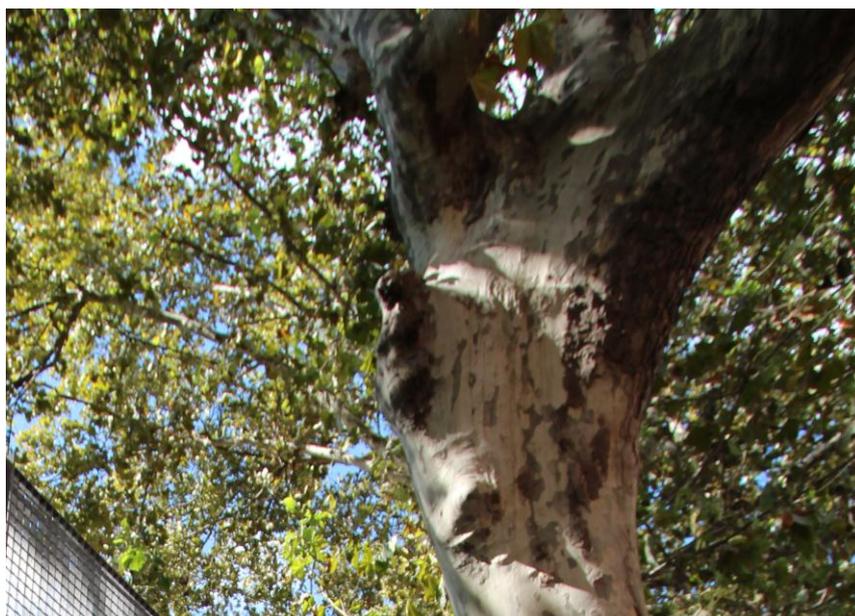
ID ESEMPLARE		27
Opera	Riqualificazione funzionale architettonica dell'interfaccia Porto –Città della Spezia.	
Viabilità di riferimento	Viale San Bartolomeo – La Spezia	
Interferenza con le lavorazioni	nessuna	
RILIEVO		
Data	09/09/2013	
Rilevatore	Dott. Brizzi	
CARATTERISTICHE GENERALI ESEMPLARE		
Nome volgare	Platano Comune	
Nome specifico	<i>Platanus x hybrida</i>	
Famiglia	Platanaceae	
Circonferenza misurata a 1,30 m da colletto (cm)	242	
Diametro calcolato a 1,30 m da colletto (cm)	77	
Altezza esemplare (m)	12-18	
Note varie		
STATO FITOSANITARIO DELL'ESEMPLARE		
Radici	Fusto	
<i>Radici affioranti</i>	<i>Compartimentazioni</i>	
<i>Ferite aperte/cicatrizzazioni</i>	<i>Ferite aperte</i>	
<i>Carie</i>	<i>Ferite cicatrizzate</i>	
<i>Carpofori</i>	<i>Ferite da potatura</i>	
Colletto	<i>Carie</i>	
<i>Compartimentazioni</i>	<i>Carpofori</i>	
<i>Ferite aperte</i> ◀	Chioma	
<i>Carie</i> ◀	<i>Compartimentazioni</i>	
<i>Carpofori</i>	<i>Ferite aperte</i>

<i>Ferite cicatrizzate</i>	<i>Carpofori</i>	
Altre anomalie	<i>Cavità branche</i> ◀	
<i>Rami secchi</i>	<i>Carie su branche</i>	
<i>Chioma diradata</i>	<i>Carie su inserzione rami</i>	
<i>Chioma asimmetrica</i>	<i>Carie su taglio potatura</i>	
<i>Pianta inclinata</i> ◀	<i>Ferite cicatrizzate</i>	
<i>Pianta capitozzata</i> ◀		
VALUTAZIONE SINTETICA DELLO STATO FITOSANITARIO DELL'ESEMPLARE E V.O. ALL'ABBATTIMENTO		
Classe fitostatica FRC	D

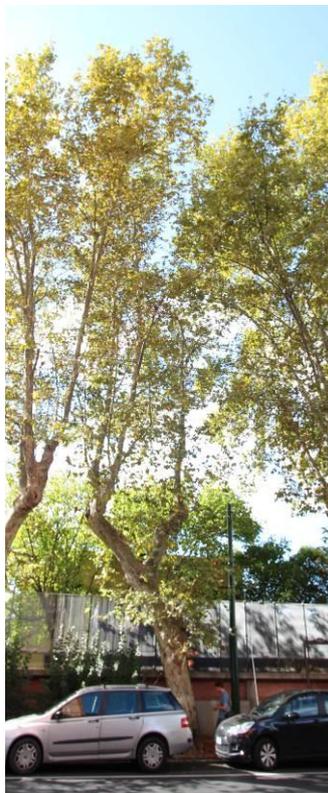
ID ESEMPLARE		28
Opera	Riqualificazione funzionale architettonica dell'interfaccia Porto –Città della Spezia.	
Viabilità di riferimento	Viale San Bartolomeo – La Spezia	
Interferenza con le lavorazioni	Parziale (base)	
RILIEVO		
Data	09/09/2013	
Rilevatore	Dott. Brizzi	
CARATTERISTICHE GENERALI ESEMPLARE		
Nome volgare	Platano Comune	
Nome specifico	<i>Platanus x hybrida</i>	
Famiglia	Platanaceae	
Circonferenza misurata a 1,30 m da colletto (cm)	220	
Diametro calcolato a 1,30 m da colletto (cm)	70	
Altezza esemplare (m)	12-18	
Note varie		
STATO FITOSANITARIO DELL'ESEMPLARE		
Radici	Fusto	
<i>Radici affioranti</i>	<i>Compartimentazioni</i>	
<i>Ferite aperte/cicatrizzazioni</i>	<i>Ferite aperte</i> ◀	
<i>Carie</i>	<i>Ferite cicatrizzate</i>	
<i>Carpofori</i>	<i>Ferite da potatura</i>	
Colletto	<i>Carie</i> ◀	
<i>Compartimentazioni</i>	<i>Carpofori</i>	
<i>Ferite aperte</i>	Chioma	
<i>Carie</i>	<i>Compartimentazioni</i>

<i>Carpofori</i>	<i>Ferite aperte</i>	
<i>Ferite cicatrizzate</i>	<i>Carpofori</i>	
Altre anomalie	<i>Cavità branche</i> ◀	
<i>Rami secchi</i>	<i>Carie su branche</i> ◀	
<i>Chioma diradata</i>	<i>Carie su inserzione rami</i>	
<i>Chioma asimmetrica</i>	<i>Carie su taglio potatura</i>	
<i>Pianta inclinata</i>	<i>Ferite cicatrizzate</i>	
<i>Pianta capitozzata</i> ◀		
VALUTAZIONE SINTETICA DELLO STATO FITOSANITARIO DELL'ESEMPLARE E V.O. ALL'ABBATTIMENTO		
Classe fitostatica FRC	C

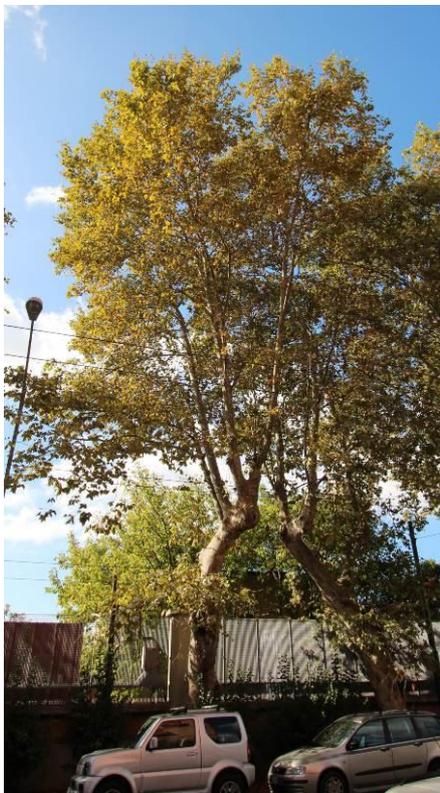
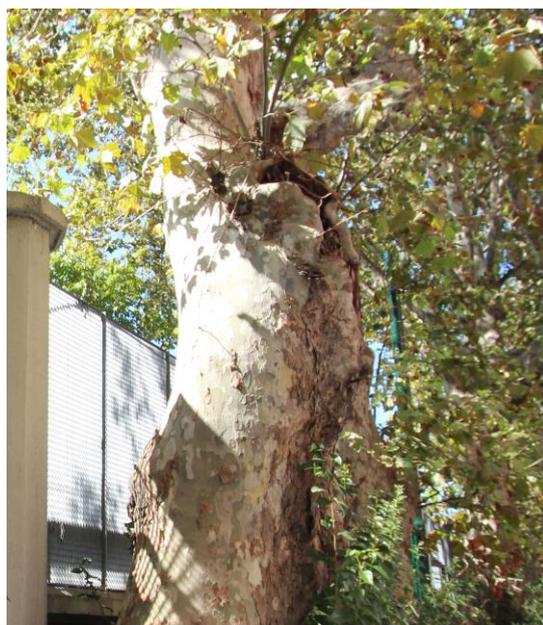
ID ESEMPLARE		29
Opera	Riqualificazione funzionale architettonica dell'interfaccia Porto –Città della Spezia.	
Viabilità di riferimento	Viale San Bartolomeo – La Spezia	
Interferenza con le lavorazioni	Parziale (base)	
RILIEVO		
Data	09/09/2013	
Rilevatore	Dott. Brizzi	
CARATTERISTICHE GENERALI ESEMPLARE		
Nome volgare	Platano Comune	
Nome specifico	<i>Platanus x hybrida</i>	
Famiglia	Platanaceae	
Circonferenza misurata a 1,30 m da colletto (cm)	270	
Diametro calcolato a 1,30 m da colletto (cm)	89	
Altezza esemplare (m)	12-18	
Note varie	Colletto interferenze manufatti	
STATO FITOSANITARIO DELL'ESEMPLARE		
Radici	Fusto	
<i>Radici affioranti</i>	<i>Compartimentazioni</i>	
<i>Ferite aperte/cicatrizzazioni</i>	<i>Ferite aperte</i>	
<i>Carie</i>	<i>Ferite cicatrizzate</i>	
<i>Carpofori</i>	<i>Ferite da potatura</i>	
Colletto	<i>Carie</i>	
<i>Compartimentazioni</i>	<i>Carpofori</i>	
<i>Ferite aperte</i>	Chioma	
<i>Carie</i>	<i>Compartimentazioni</i>

<i>Carpofori</i>	<i>Ferite aperte</i>	
<i>Ferite cicatrizzate</i>	<i>Carpofori</i>	
Altre anomalie	<i>Cavità branche</i> ◀	
<i>Rami secchi</i>	<i>Carie su branche</i>	
<i>Chioma diradata</i>	<i>Carie su inserzione rami</i>	
<i>Chioma asimmetrica</i>	<i>Carie su taglio potatura</i>	
<i>Pianta inclinata</i> ◀	<i>Ferite cicatrizzate</i>	
<i>Pianta capitozzata</i> ◀		
VALUTAZIONE SINTETICA DELLO STATO FITOSANITARIO DELL'ESEMPLARE E V.O. ALL'ABBATTIMENTO		
Classe fitostatica FRC	C

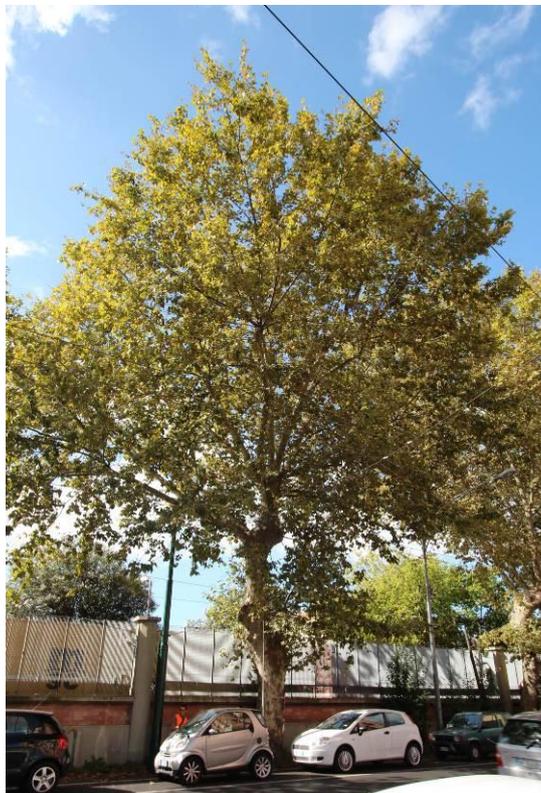
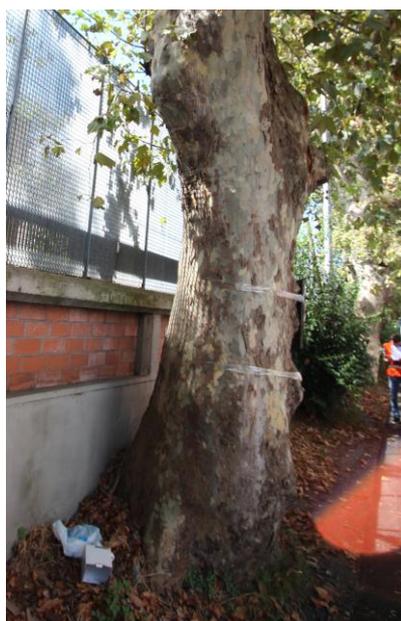
ID ESEMPLARE		30
Opera	Riqualificazione funzionale architettonica dell'interfaccia Porto –Città della Spezia.	
Viabilità di riferimento	Viale San Bartolomeo – La Spezia	
Interferenza con le lavorazioni	Parziale (base)	
RILIEVO		
Data	09/09/2013	
Rilevatore	Dott. Brizzi	
CARATTERISTICHE GENERALI ESEMPLARE		
Nome volgare	Platano Comune	
Nome specifico	<i>Platanus x hybrida</i>	
Famiglia	Platanaceae	
Circonferenza misurata a 1,30 m da colletto (cm)	242	
Diametro calcolato a 1,30 m da colletto (cm)	77	
Altezza esemplare (m)	12-18	
Note varie	Colletto interferenze manufatti	
STATO FITOSANITARIO DELL'ESEMPLARE		
Radici	Fusto	
<i>Radici affioranti</i>	<i>Compartimentazioni</i>	
<i>Ferite aperte/cicatrizzazioni</i>	<i>Ferite aperte</i> ◀	
<i>Carie</i>	<i>Ferite cicatrizzate</i>	
<i>Carpofori</i>	<i>Ferite da potatura</i>	
Colletto	<i>Carie</i> ◀	
<i>Compartimentazioni</i>	<i>Carpofori</i>	
<i>Ferite aperte</i>	Chioma	
<i>Carie</i>	<i>Compartimentazioni</i>

<i>Carpofori</i>	<i>Ferite aperte</i>	
<i>Ferite cicatrizzate</i>	<i>Carpofori</i>	
Altre anomalie	<i>Cavità branche</i> ◀	
<i>Rami secchi</i>	<i>Carie su branche</i>	
<i>Chioma diradata</i>	<i>Carie su inserzione rami</i>	
<i>Chioma asimmetrica</i>	<i>Carie su taglio potatura</i>	
<i>Pianta inclinata</i>	<i>Ferite cicatrizzate</i> ◀	
<i>Pianta capitozzata</i> ◀		
VALUTAZIONE SINTETICA DELLO STATO FITOSANITARIO DELL'ESEMPLARE E V.O. ALL'ABBATTIMENTO		
Classe fitostatica FRC	C - D

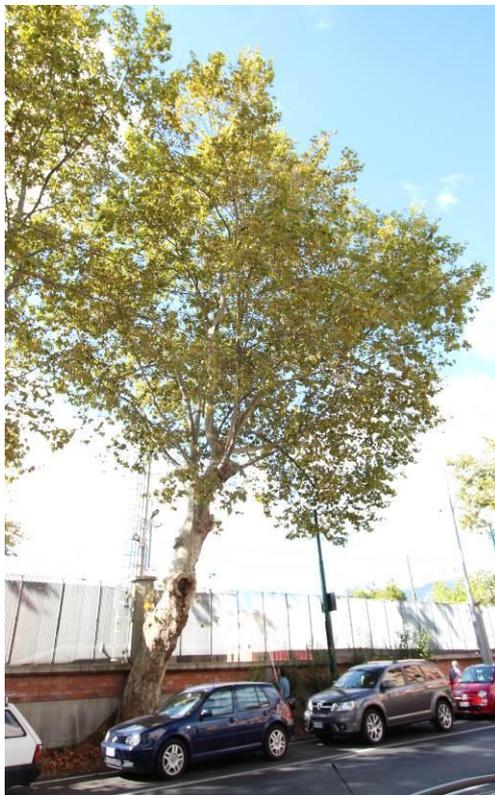
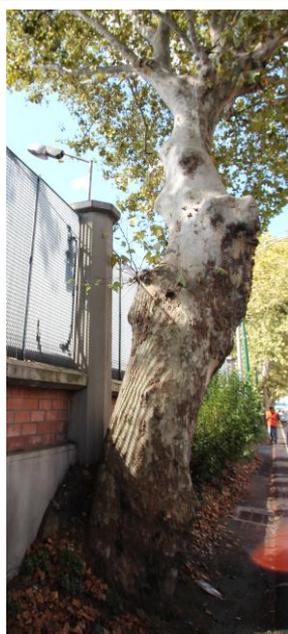
ID ESEMPLARE		31
Opera	Riqualificazione funzionale architettonica dell'interfaccia Porto –Città della Spezia.	
Viabilità di riferimento	Viale San Bartolomeo – La Spezia	
Interferenza con le lavorazioni	Parziale (base)	
RILIEVO		
Data	09/09/2013	
Rilevatore	Dott. Brizzi	
CARATTERISTICHE GENERALI ESEMPLARE		
Nome volgare	Platano Comune	
Nome specifico	<i>Platanus x hybrida</i>	
Famiglia	Platanaceae	
Circonferenza misurata a 1,30 m da colletto (cm)	207	
Diametro calcolato a 1,30 m da colletto (cm)	66	
Altezza esemplare (m)	12-18	
Note varie	Colletto interferenze manufatti	
STATO FITOSANITARIO DELL'ESEMPLARE		
Radici	Fusto	
<i>Radici affioranti</i>	<i>Compartimentazioni</i>	
<i>Ferite aperte/cicatizzazioni</i>	<i>Ferite aperte ◀</i>	
<i>Carie</i>	<i>Ferite cicatrizzate</i>	
<i>Carpofori</i>	<i>Ferite da potatura</i>	
Colletto	<i>Carie</i>	
<i>Compartimentazioni</i>	<i>Carpofori</i>	
<i>Ferite aperte</i>	Chioma	
<i>Carie</i>	<i>Compartimentazioni</i>

<i>Carpofori</i>	<i>Ferite aperte</i>	
<i>Ferite cicatrizzate</i>	<i>Carpofori</i>	
Altre anomalie	<i>Cavità branche ◀</i>	
<i>Rami secchi</i>	<i>Carie su branche</i>	
<i>Chioma diradata</i>	<i>Carie su inserzione rami</i>	
<i>Chioma asimmetrica</i>	<i>Carie su taglio potatura</i>	
<i>Pianta inclinata</i>	<i>Ferite cicatrizzate</i>	
<i>Pianta capitozzata ◀</i>		
VALUTAZIONE SINTETICA DELLO STATO FITOSANITARIO DELL'ESEMPLARE E V.O. ALL'ABBATTIMENTO		
Classe fitostatica FRC	C

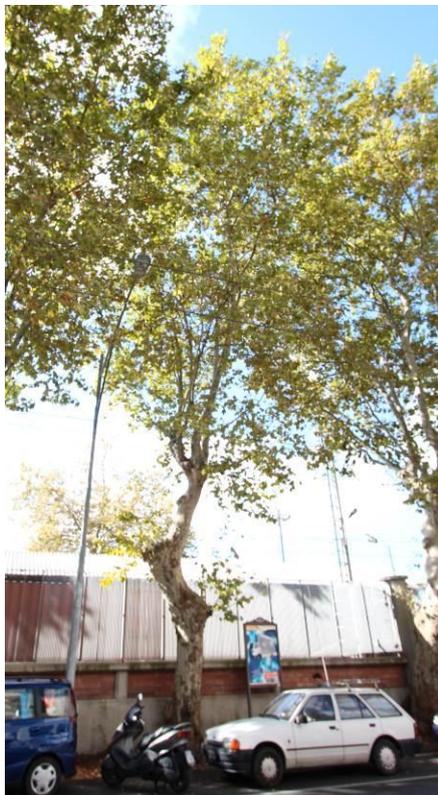
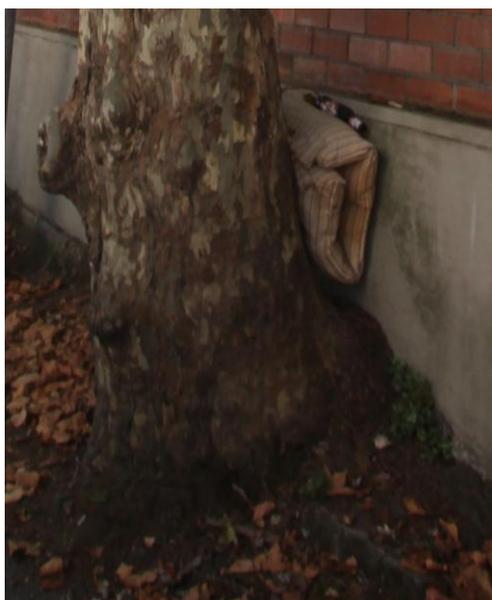
ID ESEMPLARE		32
Opera	Riqualificazione funzionale architettonica dell'interfaccia Porto –Città della Spezia.	
Viabilità di riferimento	Viale San Bartolomeo – La Spezia	
Interferenza con le lavorazioni	nessuna	
RILIEVO		
Data	09/09/2013	
Rilevatore	Dott. Brizzi	
CARATTERISTICHE GENERALI ESEMPLARE		
Nome volgare	Platano Comune	
Nome specifico	<i>Platanus x hybrida</i>	
Famiglia	Platanaceae	
Circonferenza misurata a 1,30 m da colletto (cm)	217	
Diametro calcolato a 1,30 m da colletto (cm)	69	
Altezza esemplare (m)	12-18	
Note varie		
STATO FITOSANITARIO DELL'ESEMPLARE		
Radici	Fusto	
<i>Radici affioranti</i>	<i>Compartimentazioni</i>	
<i>Ferite aperte/cicatrizzazioni</i>	<i>Ferite aperte</i> ◀	
<i>Carie</i>	<i>Ferite cicatrizzate</i>	
<i>Carpofori</i>	<i>Ferite da potatura</i>	
Colletto	<i>Carie</i> ◀	
<i>Compartimentazioni</i>	<i>Carpofori</i>	
<i>Ferite aperte</i> ◀	Chioma	
<i>Carie</i> ◀	<i>Compartimentazioni</i>

<i>Carpofori</i>	<i>Ferite aperte</i>	
<i>Ferite cicatrizzate</i>	<i>Carpofori</i>	
Altre anomalie	<i>Cavità branche</i> ◀	
<i>Rami secchi</i>	<i>Carie su branche</i>	
<i>Chioma diradata</i>	<i>Carie su inserzione rami</i>	
<i>Chioma asimmetrica</i>	<i>Carie su taglio potatura</i>	
<i>Pianta inclinata</i>	<i>Ferite cicatrizzate</i>	
<i>Pianta capitozzata</i> ◀		
VALUTAZIONE SINTETICA DELLO STATO FITOSANITARIO DELL'ESEMPLARE E V.O. ALL'ABBATTIMENTO		
Classe fitostatica FRC	C - D

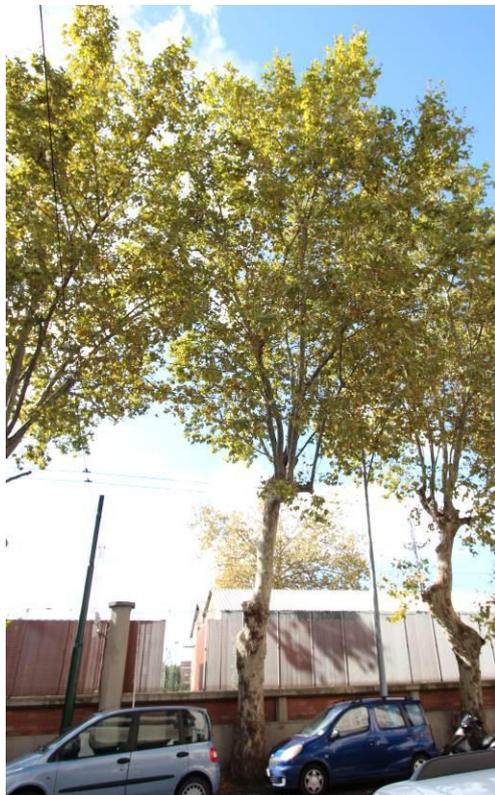
ID ESEMPLARE		33
Opera	Riqualificazione funzionale architettonica dell'interfaccia Porto –Città della Spezia.	
Viabilità di riferimento	Viale San Bartolomeo – La Spezia	
Interferenza con le lavorazioni	nessuna	
RILIEVO		
Data	09/09/2013	
Rilevatore	Dott. Brizzi	
CARATTERISTICHE GENERALI ESEMPLARE		
Nome volgare	Platano Comune	
Nome specifico	<i>Platanus x hybrida</i>	
Famiglia	Platanaceae	
Circonferenza misurata a 1,30 m da colletto (cm)	195	
Diametro calcolato a 1,30 m da colletto (cm)	62	
Altezza esemplare (m)	12-18	
Note varie		
STATO FITOSANITARIO DELL'ESEMPLARE		
Radici	Fusto	
<i>Radici affioranti</i>	<i>Compartimentazioni</i>	
<i>Ferite aperte/cicatrizzazioni</i>	<i>Ferite aperte</i>	
<i>Carie</i>	<i>Ferite cicatrizzate</i>	
<i>Carpofori</i>	<i>Ferite da potatura</i>	
Colletto	<i>Carie</i>	
<i>Compartimentazioni</i>	<i>Carpofori</i>	
<i>Ferite aperte</i>	Chioma	
<i>Carie</i>	<i>Compartimentazioni</i>	
<i>Carpofori</i>	<i>Ferite aperte</i>

<i>Ferite cicatrizzate</i>	<i>Carpofori</i>	
Altre anomalie	<i>Cavità branche</i> ◀	
<i>Rami secchi</i>	<i>Carie su branche</i>	
<i>Chioma diradata</i>	<i>Carie su inserzione rami</i>	
<i>Chioma asimmetrica</i>	<i>Carie su taglio potatura</i>	
<i>Pianta inclinata</i> ◀	<i>Ferite cicatrizzate</i>	
<i>Pianta capitozzata</i> ◀		
VALUTAZIONE SINTETICA DELLO STATO FITOSANITARIO DELL'ESEMPLARE E V.O. ALL'ABBATTIMENTO		
Classe fitostatica FRC	C

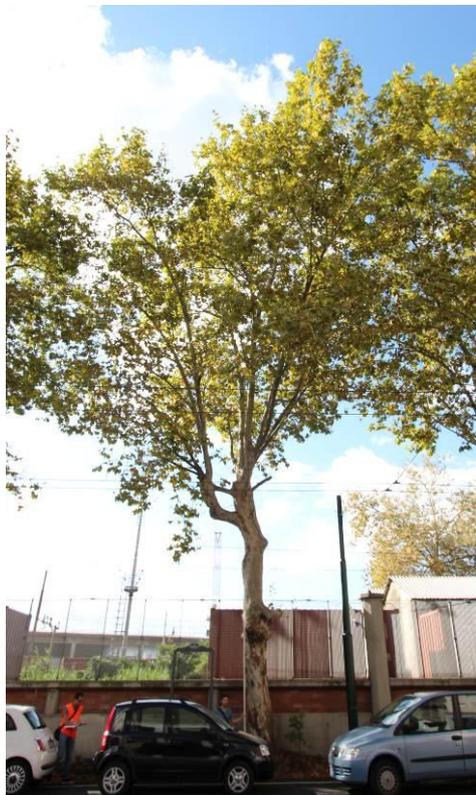
ID ESEMPLARE		34
Opera	Riqualificazione funzionale architettonica dell'interfaccia Porto –Città della Spezia.	
Viabilità di riferimento	Viale San Bartolomeo – La Spezia	
Interferenza con le lavorazioni	Nessuna	
RILIEVO		
Data	09/09/2013	
Rilevatore	Dott. Brizzi	
CARATTERISTICHE GENERALI ESEMPLARE		
Nome volgare	Platano Comune	
Nome specifico	<i>Platanus x hybrida</i>	
Famiglia	Platanaceae	
Circonferenza misurata a 1,30 m da colletto (cm)	210	
Diametro calcolato a 1,30 m da colletto (cm)	67	
Altezza esemplare (m)	12-18	
Note varie		
STATO FITOSANITARIO DELL'ESEMPLARE		
Radici	Fusto	
<i>Radici affioranti</i>	<i>Compartimentazioni</i>	
<i>Ferite aperte/cicatrizzazioni</i>	<i>Ferite aperte</i>	
<i>Carie</i>	<i>Ferite cicatrizzate</i>	
<i>Carpofori</i>	<i>Ferite da potatura</i>	
Colletto	<i>Carie</i>	
<i>Compartimentazioni</i>	<i>Carpofori</i>	
<i>Ferite aperte</i> ◀	Chioma	
<i>Carie</i>	<i>Compartimentazioni</i>	
<i>Carpofori</i>	<i>Ferite aperte</i>

<i>Ferite cicatrizzate</i>	<i>Carpofori</i>	
Altre anomalie	<i>Cavità branche</i> ◀	
<i>Rami secchi</i>	<i>Carie su branche</i>	
<i>Chioma diradata</i>	<i>Carie su inserzione rami</i>	
<i>Chioma asimmetrica</i>	<i>Carie su taglio potatura</i>	
<i>Pianta inclinata</i> ◀	<i>Ferite cicatrizzate</i>	
<i>Pianta capitozzata</i> ◀		
VALUTAZIONE SINTETICA DELLO STATO FITOSANITARIO DELL'ESEMPLARE E V.O. ALL'ABBATTIMENTO		
Classe fitostatica FRC	C

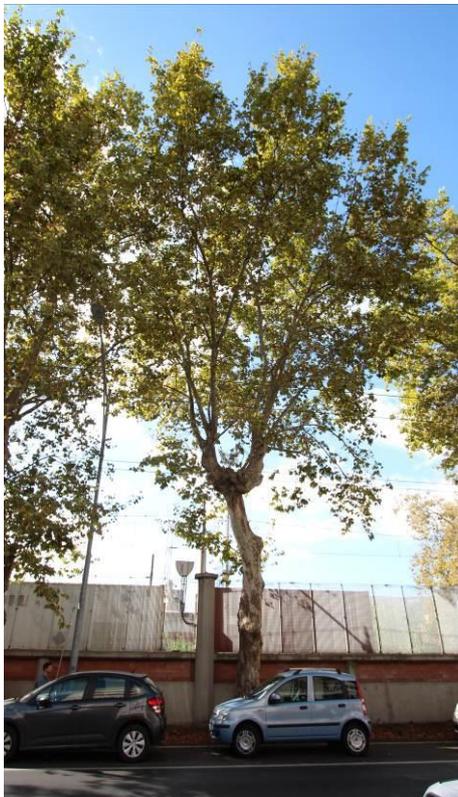
ID ESEMPLARE		35
Opera	Riqualificazione funzionale architettonica dell'interfaccia Porto –Città della Spezia.	
Viabilità di riferimento	Viale San Bartolomeo – La Spezia	
Interferenza con le lavorazioni	Parziale (base)	
RILIEVO		
Data	09/09/2013	
Rilevatore	Dott. Brizzi	
CARATTERISTICHE GENERALI ESEMPLARE		
Nome volgare	Platano Comune	
Nome specifico	<i>Platanus x hybrida</i>	
Famiglia	Platanaceae	
Circonferenza misurata a 1,30 m da colletto (cm)	254	
Diametro calcolato a 1,30 m da colletto (cm)	81	
Altezza esemplare (m)	12-18	
Note varie	Colletto cavità occulta	
STATO FITOSANITARIO DELL'ESEMPLARE		
Radici	Fusto	
<i>Radici affioranti</i>	<i>Compartimentazioni</i>	
<i>Ferite aperte/cicatizzazioni</i>	<i>Ferite aperte</i> ◀	
<i>Carie</i>	<i>Ferite cicatrizzate</i>	
<i>Carpofori</i>	<i>Ferite da potatura</i>	
Colletto	<i>Carie</i> ◀	
<i>Compartimentazioni</i>	<i>Carpofori</i>	
<i>Ferite aperte</i>	Chioma	
<i>Carie</i>	<i>Compartimentazioni</i>

<i>Carpofori</i>	<i>Ferite aperte</i>	
<i>Ferite cicatrizzate</i>	<i>Carpofori</i>	
Altre anomalie	<i>Cavità branche</i> ◀	
<i>Rami secchi</i>	<i>Carie su branche</i>	
<i>Chioma diradata</i>	<i>Carie su inserzione rami</i>	
<i>Chioma asimmetrica</i>	<i>Carie su taglio potatura</i>	
<i>Pianta inclinata</i>	<i>Ferite cicatrizzate</i> ◀	
<i>Pianta capitozzata</i>		
VALUTAZIONE SINTETICA DELLO STATO FITOSANITARIO DELL'ESEMPLARE E V.O. ALL'ABBATTIMENTO		
Classe fitostatica FRC	C - D

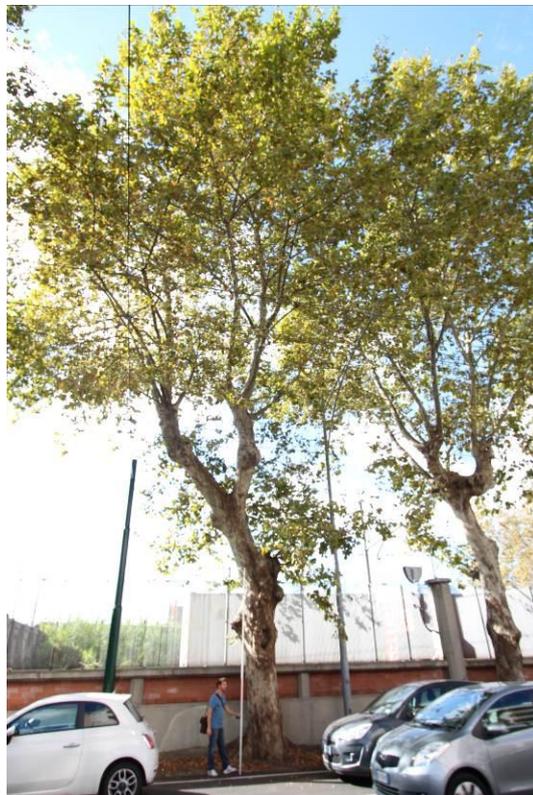
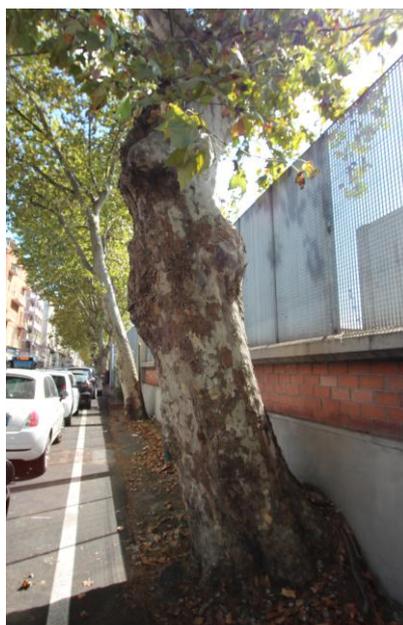
ID ESEMPLARE		36
Opera	Riqualificazione funzionale architettonica dell'interfaccia Porto –Città della Spezia.	
Viabilità di riferimento	Viale San Bartolomeo – La Spezia	
Interferenza con le lavorazioni		
RILIEVO		
Data	09/09/2013	
Rilevatore	Dott. Brizzi	
CARATTERISTICHE GENERALI ESEMPLARE		
Nome volgare	Platano Comune	
Nome specifico	<i>Platanus x hybrida</i>	
Famiglia	Platanaceae	
Circonferenza misurata a 1,30 m da colletto (cm)	145	
Diametro calcolato a 1,30 m da colletto (cm)	46	
Altezza esemplare (m)	12-18	
Note varie	Chioma sbilanciata	
STATO FITOSANITARIO DELL'ESEMPLARE		
Radici	Fusto	
<i>Radici affioranti</i>	<i>Compartimentazioni</i>	
<i>Ferite aperte/cicatrizzazioni</i>	<i>Ferite aperte</i>	
<i>Carie</i>	<i>Ferite cicatrizzate</i>	
<i>Carpofori</i>	<i>Ferite da potatura</i>	
Colletto	<i>Carie</i>	
<i>Compartimentazioni</i>	<i>Carpofori</i>	
<i>Ferite aperte</i>	Chioma	
<i>Carie</i>	<i>Compartimentazioni</i>

<i>Carpofori</i>	<i>Ferite aperte</i>	
<i>Ferite cicatrizzate</i>	<i>Carpofori</i>	
Altre anomalie	<i>Cavità branche</i>	
<i>Rami secchi</i>	<i>Carie su branche</i>	
<i>Chioma diradata</i>	<i>Carie su inserzione rami</i>	
<i>Chioma asimmetrica</i>	<i>Carie su taglio potatura</i>	
<i>Pianta inclinata ◀</i>	<i>Ferite cicatrizzate</i>	
<i>Pianta capitozzata</i>		
VALUTAZIONE SINTETICA DELLO STATO FITOSANITARIO DELL'ESEMPLARE E V.O. ALL'ABBATTIMENTO		
Classe fitostatica FRC	B

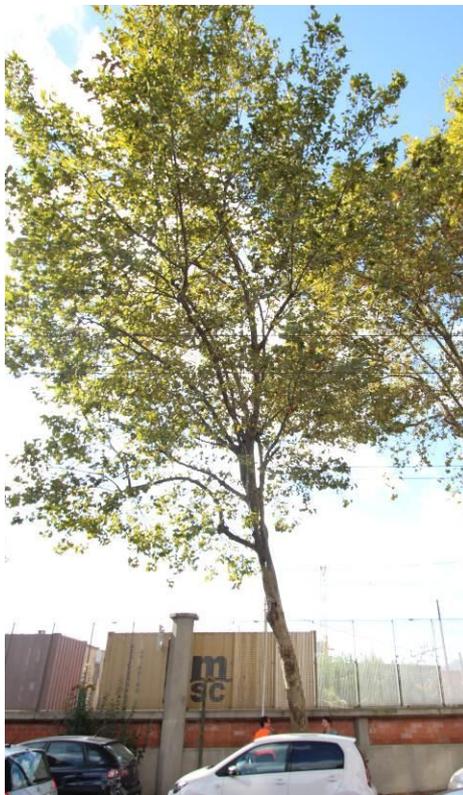
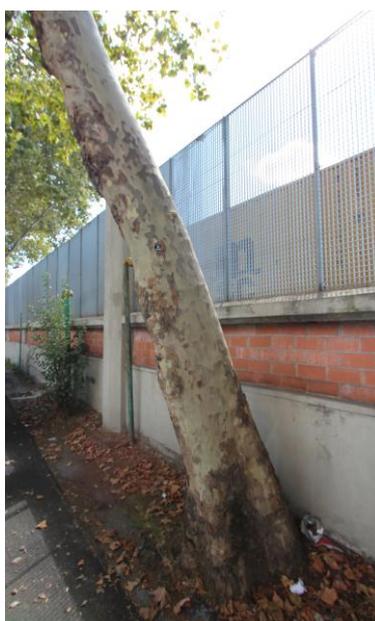
ID ESEMPLARE		37
Opera	Riqualificazione funzionale architettonica dell'interfaccia Porto –Città della Spezia.	
Viabilità di riferimento	Viale San Bartolomeo – La Spezia	
Interferenza con le lavorazioni	Parziale (base)	
RILIEVO		
Data	09/09/2013	
Rilevatore	Dott. Brizzi	
CARATTERISTICHE GENERALI ESEMPLARE		
Nome volgare	Platano Comune	
Nome specifico	<i>Platanus x hybrida</i>	
Famiglia	Platanaceae	
Circonferenza misurata a 1,30 m da colletto (cm)	236	
Diametro calcolato a 1,30 m da colletto (cm)	75	
Altezza esemplare (m)	12-18	
Note varie	Colletto interferenze manufatti	
STATO FITOSANITARIO DELL'ESEMPLARE		
Radici	Fusto	
<i>Radici affioranti</i>	<i>Compartimentazioni</i>	
<i>Ferite aperte/cicatrizzazioni</i>	<i>Ferite aperte</i>	
<i>Carie</i>	<i>Ferite cicatrizzate</i>	
<i>Carpofori</i>	<i>Ferite da potatura</i>	
Colletto	<i>Carie</i>	
<i>Compartimentazioni</i>	<i>Carpofori</i>	
<i>Ferite aperte</i>	Chioma	
<i>Carie</i>	<i>Compartimentazioni</i>

<i>Carpofori</i>	<i>Ferite aperte</i>	
<i>Ferite cicatrizzate</i>	<i>Carpofori</i>	
Altre anomalie	<i>Cavità branche</i> ◀	
<i>Rami secchi</i>	<i>Carie su branche</i> ◀	
<i>Chioma diradata</i>	<i>Carie su inserzione rami</i>	
<i>Chioma asimmetrica</i>	<i>Carie su taglio potatura</i>	
<i>Pianta inclinata</i> ◀	<i>Ferite cicatrizzate</i> ◀	
<i>Pianta capitozzata</i>		
VALUTAZIONE SINTETICA DELLO STATO FITOSANITARIO DELL'ESEMPLARE E V.O. ALL'ABBATTIMENTO		
Classe fitostatica FRC	C

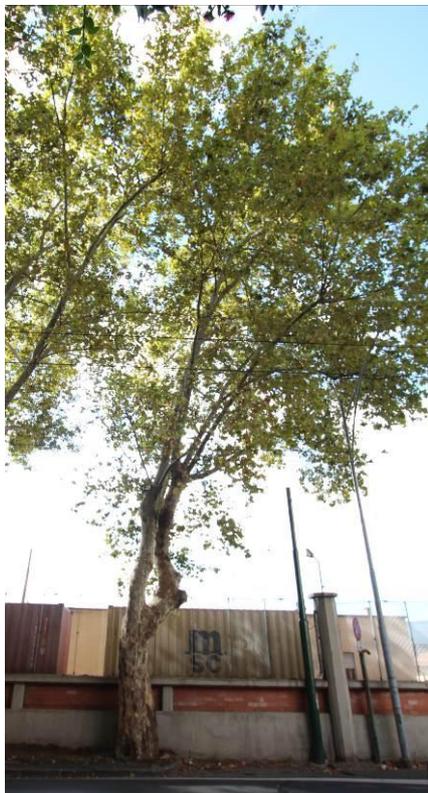
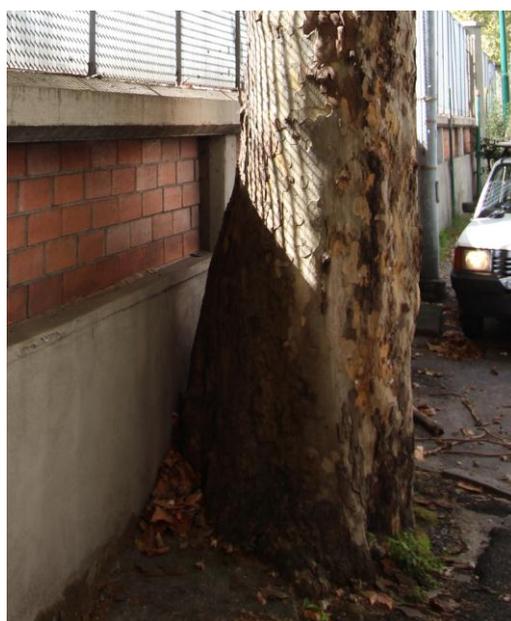
ID ESEMPLARE		38
Opera	Riqualificazione funzionale architettonica dell'interfaccia Porto –Città della Spezia.	
Viabilità di riferimento	Viale San Bartolomeo – La Spezia	
Interferenza con le lavorazioni	Parziale	
RILIEVO		
Data	09/09/2013	
Rilevatore	Dott. Brizzi	
CARATTERISTICHE GENERALI ESEMPLARE		
Nome volgare	Platano Comune	
Nome specifico	<i>Platanus x hybrida</i>	
Famiglia	Platanaceae	
Circonferenza misurata a 1,30 m da colletto (cm)	280	
Diametro calcolato a 1,30 m da colletto (cm)	89	
Altezza esemplare (m)	12-18	
Note varie	Castello cavità con carie	
STATO FITOSANITARIO DELL'ESEMPLARE		
Radici	Fusto	
<i>Radici affioranti</i>	<i>Compartimentazioni</i>	
<i>Ferite aperte/cicatrizzazioni</i>	<i>Ferite aperte</i>	
<i>Carie</i>	<i>Ferite cicatrizzate</i>	
<i>Carpofori</i>	<i>Ferite da potatura</i>	
Colletto	<i>Carie</i>	
<i>Compartimentazioni</i>	<i>Carpofori</i>	
<i>Ferite aperte</i> ◀	Chioma	
<i>Carie</i> ◀	<i>Compartimentazioni</i>

<i>Carpofori</i>	<i>Ferite aperte</i>	
<i>Ferite cicatrizzate</i>	<i>Carpofori</i>	
Altre anomalie	<i>Cavità branche</i> ◀	
<i>Rami secchi</i>	<i>Carie su branche</i>	
<i>Chioma diradata</i>	<i>Carie su inserzione rami</i>	
<i>Chioma asimmetrica</i>	<i>Carie su taglio potatura</i>	
<i>Pianta inclinata</i> ◀	<i>Ferite cicatrizzate</i>	
<i>Pianta capitozzata</i>		
VALUTAZIONE SINTETICA DELLO STATO FITOSANITARIO DELL'ESEMPLARE E V.O. ALL'ABBATTIMENTO		
Classe fitostatica FRC	D

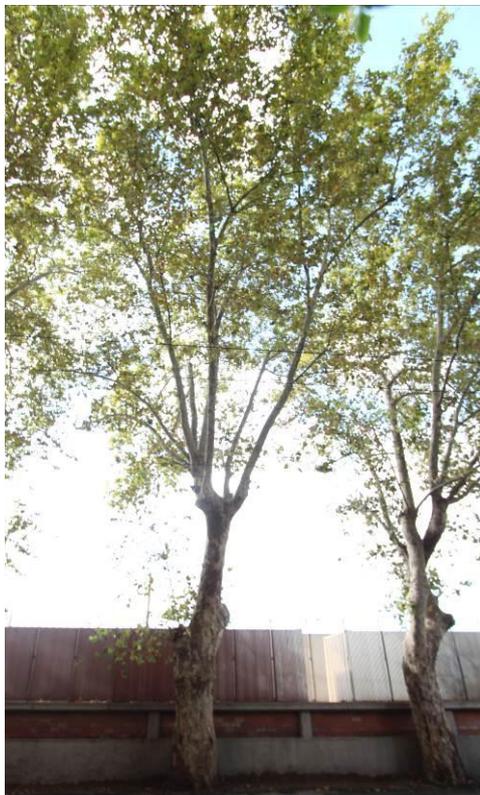
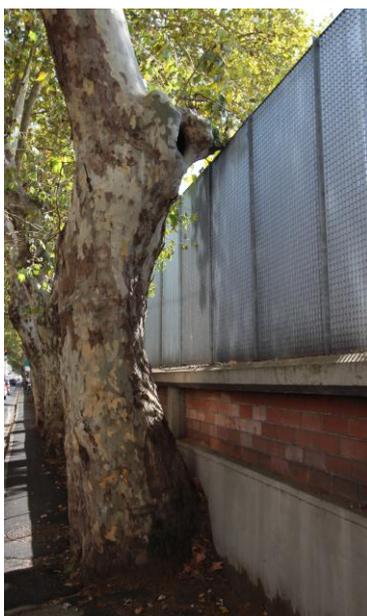
ID ESEMPLARE		39
Opera	Riqualificazione funzionale architettonica dell'interfaccia Porto –Città della Spezia.	
Viabilità di riferimento	Viale San Bartolomeo – La Spezia	
Interferenza con le lavorazioni	Parziale (base)	
RILIEVO		
Data	09/09/2013	
Rilevatore	Dott. Brizzi	
CARATTERISTICHE GENERALI ESEMPLARE		
Nome volgare	Platano Comune	
Nome specifico	<i>Platanus x hybrida</i>	
Famiglia	Platanaceae	
Circonferenza misurata a 1,30 m da colletto (cm)	239	
Diametro calcolato a 1,30 m da colletto (cm)	76	
Altezza esemplare (m)	12-18	
Note varie	Castello ferite con carie	
STATO FITOSANITARIO DELL'ESEMPLARE		
Radici	Fusto	
<i>Radici affioranti</i>	<i>Compartimentazioni</i>	
<i>Ferite aperte/cicatrizzazioni</i>	<i>Ferite aperte</i>	
<i>Carie</i>	<i>Ferite cicatrizzate</i>	
<i>Carpofori</i>	<i>Ferite da potatura</i>	
Colletto	<i>Carie</i>	
<i>Compartimentazioni</i>	<i>Carpofori</i>	
<i>Ferite aperte</i> ◀	Chioma	
<i>Carie</i> ◀	<i>Compartimentazioni</i>

<i>Carpofori</i>	<i>Ferite aperte</i>	
<i>Ferite cicatrizzate</i>	<i>Carpofori</i>	
Altre anomalie	<i>Cavità branche</i> ◀	
<i>Rami secchi</i>	<i>Carie su branche</i>	
<i>Chioma diradata</i>	<i>Carie su inserzione rami</i>	
<i>Chioma asimmetrica</i>	<i>Carie su taglio potatura</i>	
<i>Pianta inclinata</i> ◀	<i>Ferite cicatrizzate</i>	
<i>Pianta capitozzata</i>		
VALUTAZIONE SINTETICA DELLO STATO FITOSANITARIO DELL'ESEMPLARE E V.O. ALL'ABBATTIMENTO		
Classe fitostatica FRC	C - D

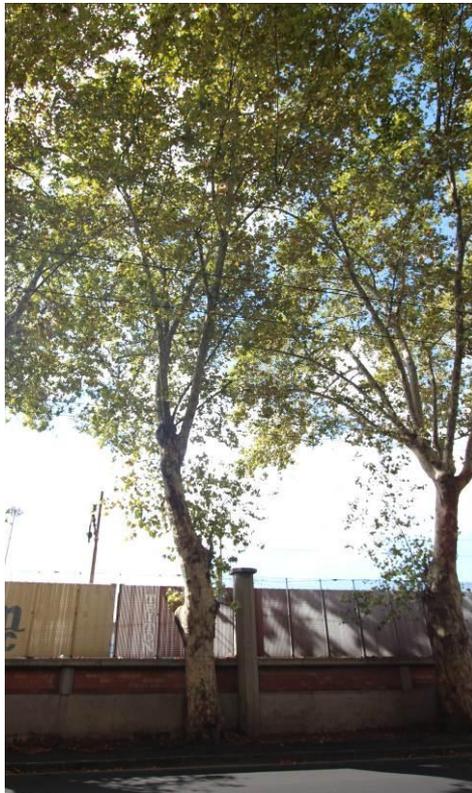
ID ESEMPLARE		40
Opera	Riqualificazione funzionale architettonica dell'interfaccia Porto –Città della Spezia.	
Viabilità di riferimento	Viale San Bartolomeo – La Spezia	
Interferenza con le lavorazioni	Parziale (base)	
RILIEVO		
Data	09/09/2013	
Rilevatore	Dott. Brizzi	
CARATTERISTICHE GENERALI ESEMPLARE		
Nome volgare	Platano Comune	
Nome specifico	<i>Platanus x hybrida</i>	
Famiglia	Platanaceae	
Circonferenza misurata a 1,30 m da colletto (cm)	270	
Diametro calcolato a 1,30 m da colletto (cm)	86	
Altezza esemplare (m)	12-18	
Note varie	Colletto interferenze manufatti	
STATO FITOSANITARIO DELL'ESEMPLARE		
Radici	Fusto	
<i>Radici affioranti</i>	<i>Compartimentazioni</i>	
<i>Ferite aperte/cicatrizzazioni</i>	<i>Ferite aperte</i>	
<i>Carie</i>	<i>Ferite cicatrizzate</i>	
<i>Carpofori</i>	<i>Ferite da potatura</i>	
Colletto	<i>Carie</i>	
<i>Compartimentazioni</i>	<i>Carpofori</i>	
<i>Ferite aperte</i>	Chioma	
<i>Carie</i>	<i>Compartimentazioni</i>

<i>Carpofori</i>	<i>Ferite aperte</i>	
<i>Ferite cicatrizzate</i>	<i>Carpofori</i>	
Altre anomalie	<i>Cavità branche</i> ◀	
<i>Rami secchi</i>	<i>Carie su branche</i>	
<i>Chioma diradata</i>	<i>Carie su inserzione rami</i>	
<i>Chioma asimmetrica</i>	<i>Carie su taglio potatura</i>	
<i>Pianta inclinata</i> ◀	<i>Ferite cicatrizzate</i> ◀	
<i>Pianta capitozzata</i>		
VALUTAZIONE SINTETICA DELLO STATO FITOSANITARIO DELL'ESEMPLARE E V.O. ALL'ABBATTIMENTO		
Classe fitostatica FRC	C

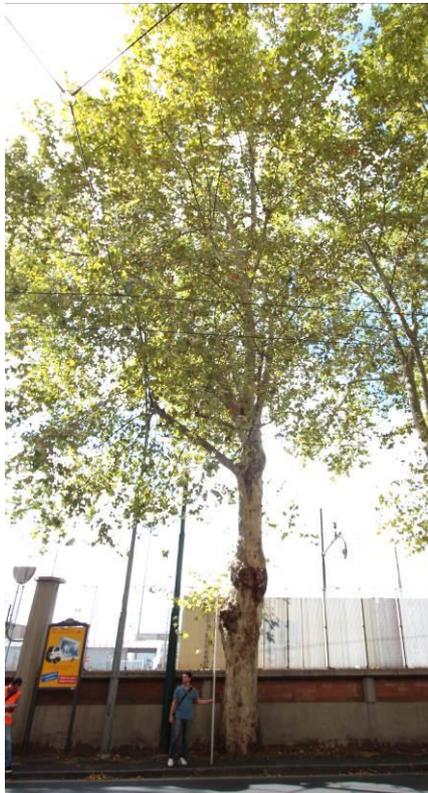
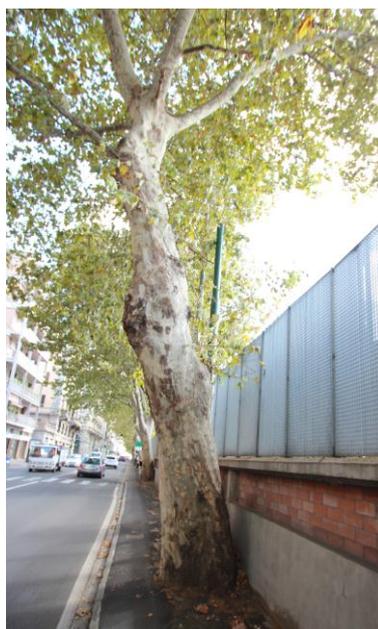
ID ESEMPLARE		41
Opera	Riqualificazione funzionale architettonica dell'interfaccia Porto –Città della Spezia.	
Viabilità di riferimento	Viale San Bartolomeo – La Spezia	
Interferenza con le lavorazioni	Parziale (base)	
RILIEVO		
Data	09/09/2013	
Rilevatore	Dott. Brizzi	
CARATTERISTICHE GENERALI ESEMPLARE		
Nome volgare	Platano Comune	
Nome specifico	<i>Platanus x hybrida</i>	
Famiglia	Platanaceae	
Circonferenza misurata a 1,30 m da colletto (cm)	226	
Diametro calcolato a 1,30 m da colletto (cm)	72	
Altezza esemplare (m)	12-18	
Note varie	Colletto interferenze manufatti	
STATO FITOSANITARIO DELL'ESEMPLARE		
Radici	Fusto	
<i>Radici affioranti</i>	<i>Compartimentazioni</i>	
<i>Ferite aperte/cicatrizzazioni</i>	<i>Ferite aperte</i>	
<i>Carie</i>	<i>Ferite cicatrizzate</i>	
<i>Carpofori</i>	<i>Ferite da potatura</i>	
Colletto	<i>Carie</i>	
<i>Compartimentazioni</i>	<i>Carpofori</i>	
<i>Ferite aperte</i>	Chioma	
<i>Carie</i>	<i>Compartimentazioni</i>

<i>Carpofori</i>	<i>Ferite aperte</i>	
<i>Ferite cicatrizzate</i>	<i>Carpofori</i>	
Altre anomalie	<i>Cavità branche</i> ◀	
<i>Rami secchi</i>	<i>Carie su branche</i>	
<i>Chioma diradata</i>	<i>Carie su inserzione rami</i>	
<i>Chioma asimmetrica</i>	<i>Carie su taglio potatura</i>	
<i>Pianta inclinata</i> ◀	<i>Ferite cicatrizzate</i>	
<i>Pianta capitozzata</i>		
VALUTAZIONE SINTETICA DELLO STATO FITOSANITARIO DELL'ESEMPLARE E V.O. ALL'ABBATTIMENTO		
Classe fitostatica FRC	C

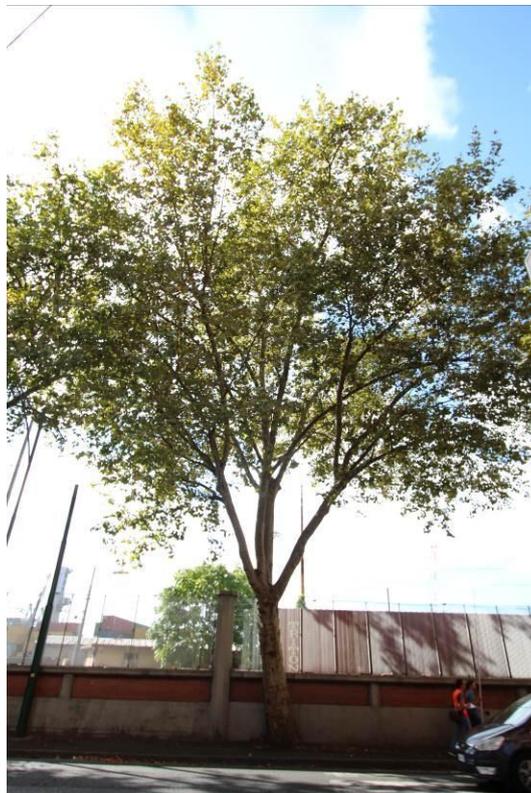
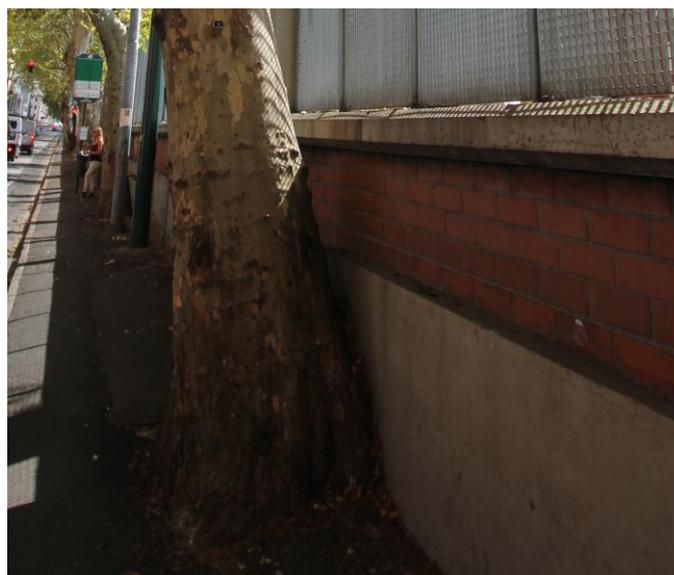
ID ESEMPLARE		42
Opera	Riqualificazione funzionale architettonica dell'interfaccia Porto –Città della Spezia.	
Viabilità di riferimento	Viale San Bartolomeo – La Spezia	
Interferenza con le lavorazioni	Nessuna	
RILIEVO		
Data	09/09/2013	
Rilevatore	Dott. Brizzi	
CARATTERISTICHE GENERALI ESEMPLARE		
Nome volgare	Platano Comune	
Nome specifico	<i>Platanus x hybrida</i>	
Famiglia	Platanaceae	
Circonferenza misurata a 1,30 m da colletto (cm)	132	
Diametro calcolato a 1,30 m da colletto (cm)	42	
Altezza esemplare (m)	12-18	
Note varie	Chioma sbilanciata	
STATO FITOSANITARIO DELL'ESEMPLARE		
Radici	Fusto	
<i>Radici affioranti</i>	<i>Compartimentazioni</i>	
<i>Ferite aperte/cicatrizzazioni</i>	<i>Ferite aperte</i>	
<i>Carie</i>	<i>Ferite cicatrizzate</i>	
<i>Carpofori</i>	<i>Ferite da potatura</i>	
Colletto	<i>Carie</i>	
<i>Compartimentazioni</i>	<i>Carpofori</i>	
<i>Ferite aperte</i>	Chioma	
<i>Carie</i>	<i>Compartimentazioni</i>

<i>Carpofori</i>	<i>Ferite aperte</i>	
<i>Ferite cicatrizzate</i>	<i>Carpofori</i>	
Altre anomalie	<i>Cavità branche</i>	
<i>Rami secchi</i>	<i>Carie su branche</i>	
<i>Chioma diradata</i>	<i>Carie su inserzione rami</i>	
<i>Chioma asimmetrica</i>	<i>Carie su taglio potatura</i>	
<i>Pianta inclinata ◀</i>	<i>Ferite cicatrizzate</i>	
<i>Pianta capitozzata</i>		
VALUTAZIONE SINTETICA DELLO STATO FITOSANITARIO DELL'ESEMPLARE E V.O. ALL'ABBATTIMENTO		
Classe fitostatica FRC	B

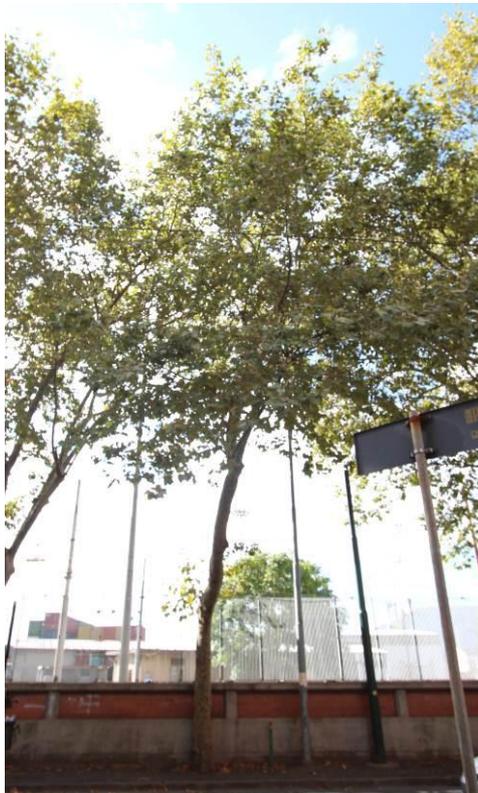
ID ESEMPLARE		43
Opera	Riqualificazione funzionale architettonica dell'interfaccia Porto –Città della Spezia.	
Viabilità di riferimento	Viale San Bartolomeo – La Spezia	
Interferenza con le lavorazioni	Nessuna	
RILIEVO		
Data	09/09/2013	
Rilevatore	Dott. Brizzi	
CARATTERISTICHE GENERALI ESEMPLARE		
Nome volgare	Platano Comune	
Nome specifico	<i>Platanus x hybrida</i>	
Famiglia	Platanaceae	
Circonferenza misurata a 1,30 m da colletto (cm)	123	
Diametro calcolato a 1,30 m da colletto (cm)	39	
Altezza esemplare (m)	12-18	
Note varie	Chioma dominata	
STATO FITOSANITARIO DELL'ESEMPLARE		
Radici	Fusto	
<i>Radici affioranti</i>	<i>Compartimentazioni</i>	
<i>Ferite aperte/cicatrizzazioni</i>	<i>Ferite aperte</i>	
<i>Carie</i>	<i>Ferite cicatrizzate</i>	
<i>Carpofori</i>	<i>Ferite da potatura</i>	
Colletto	<i>Carie</i>	
<i>Compartimentazioni</i>	<i>Carpofori</i>	
<i>Ferite aperte</i>	Chioma	
<i>Carie</i>	<i>Compartimentazioni</i>

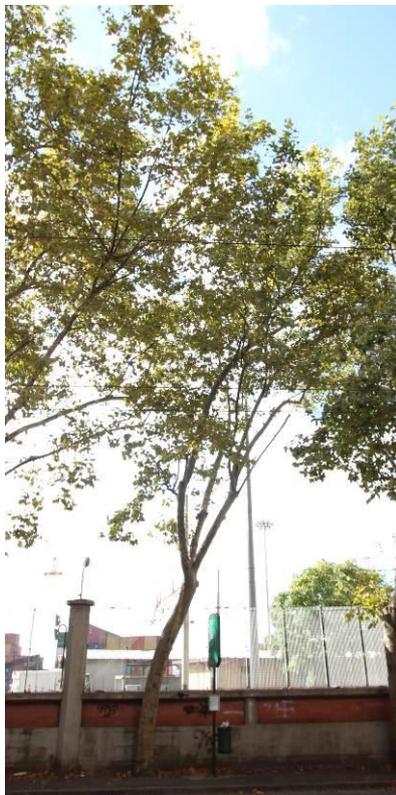
RILIEVO FOTOGRAFICO ESEMPLARE

ID ESEMPLARE		44
Opera	Riqualificazione funzionale architettonica dell'interfaccia Porto –Città della Spezia.	
Viabilità di riferimento	Viale San Bartolomeo – La Spezia	
Interferenza con le lavorazioni	Parziale (base)	
RILIEVO		
Data	09/09/2013	
Rilevatore	Dott. Brizzi	
CARATTERISTICHE GENERALI ESEMPLARE		
Nome volgare	Platano Comune	
Nome specifico	<i>Platanus x hybrida</i>	
Famiglia	Platanaceae	
Circonferenza misurata a 1,30 m da colletto (cm)	239	
Diametro calcolato a 1,30 m da colletto (cm)	76	
Altezza esemplare (m)	12-18	
Note varie	Colletto interferenze manufatti	
STATO FITOSANITARIO DELL'ESEMPLARE		
Radici	Fusto	
<i>Radici affioranti</i>	<i>Compartimentazioni</i>	
<i>Ferite aperte/cicatrizzazioni</i>	<i>Ferite aperte</i>	
<i>Carie</i>	<i>Ferite cicatrizzate</i>	
<i>Carpofori</i>	<i>Ferite da potatura</i>	
Colletto	<i>Carie</i>	
<i>Compartimentazioni</i>	<i>Carpofori</i>	
<i>Ferite aperte</i>	Chioma	
<i>Carie</i>	<i>Compartimentazioni</i>

<i>Carpofori</i>	<i>Ferite aperte</i>	
<i>Ferite cicatrizzate</i>	<i>Carpofori</i>	
Altre anomalie	<i>Cavità branche</i> ◀	
<i>Rami secchi</i>	<i>Carie su branche</i>	
<i>Chioma diradata</i>	<i>Carie su inserzione rami</i>	
<i>Chioma asimmetrica</i>	<i>Carie su taglio potatura</i>	
<i>Pianta inclinata</i> ◀	<i>Ferite cicatrizzate</i> ◀	
<i>Pianta capitozzata</i>		
VALUTAZIONE SINTETICA DELLO STATO FITOSANITARIO DELL'ESEMPLARE E V.O. ALL'ABBATTIMENTO		
Classe fitostatica FRC	C - D
