INTERVENTI DI RIQUALIFICAZIONE E SVILUPPO DEL PORTO DELLA SPEZIA - AMBITO OMOGENEO 5 "MARINA DELLA SPEZIA" E AMBITO OMOGENEO 6 "PORTO MERCANTILE"

PROGETTO PRELIMINARE

PP/IA.02.02.03

FASCIA DI RISPETTO DEGLI AMBITI URBANI QUARTIERE CANALETTO E QUARTIERE FOSSAMAISTRA
INTERVENTO DI PROTEZIONE ANTIFONICA E RELATIVO INSERIMENTO AMBIENTALE E PAESAGGISTICO LUNGO VIALE SAN BARTOLOMEO - Ambito progettuale n°1
CENSIMENTO DELLO STATO FITOSANITARIO DEGLI ELEMENTI ARBOREI ESISTENTI

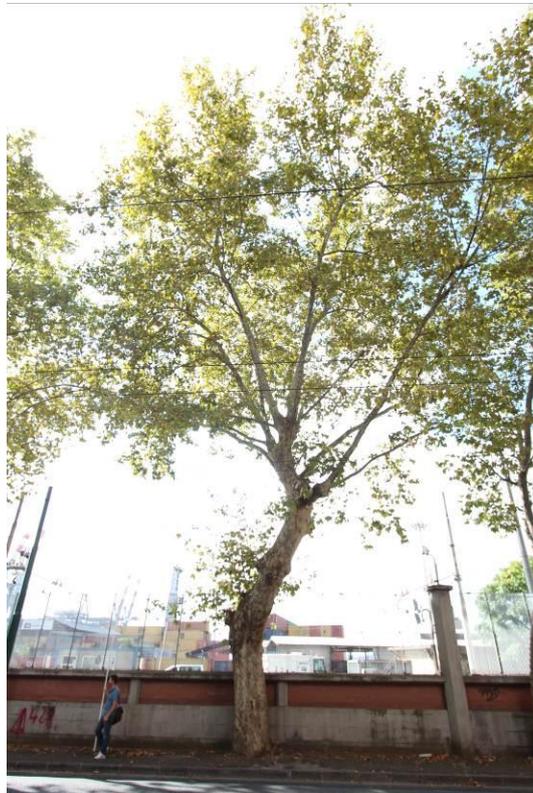
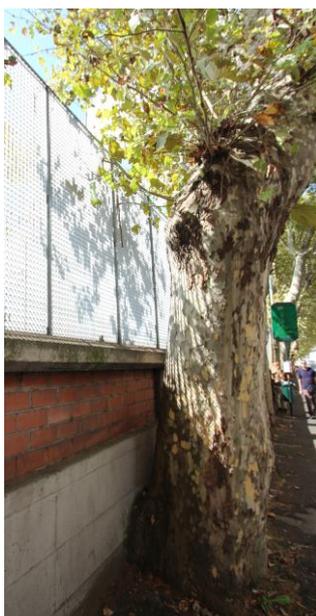
RILIEVO FOTOGRAFICO ESEMPLARE

ID ESEMPLARE		45
Opera	Riqualificazione funzionale architettonica dell'interfaccia Porto –Città della Spezia.	
Viabilità di riferimento	Viale San Bartolomeo – La Spezia	
Interferenza con le lavorazioni	Totale	
RILIEVO		
Data	09/09/2013	
Rilevatore	Dott. Brizzi	
CARATTERISTICHE GENERALI ESEMPLARE		
Nome volgare	Platano Comune	
Nome specifico	<i>Platanus x hybrida</i>	
Famiglia	Platanaceae	
Circonferenza misurata a 1,30 m da colletto (cm)	210	
Diametro calcolato a 1,30 m da colletto (cm)	67	
Altezza esemplare (m)	12-18	
Note varie	Colletto interferenze manufatti	
STATO FITOSANITARIO DELL'ESEMPLARE		
Radici	Fusto	
<i>Radici affioranti</i>	<i>Compartimentazioni</i>	
<i>Ferite aperte/cicatizzazioni</i>	<i>Ferite aperte</i>	
<i>Carie</i>	<i>Ferite cicatrizzate</i>	
<i>Carpofori</i>	<i>Ferite da potatura</i>	
Colletto	<i>Carie</i>	
<i>Compartimentazioni</i>	<i>Carpofori</i>	
<i>Ferite aperte</i>	Chioma	
<i>Carie</i>	<i>Compartimentazioni</i>

<i>Carpofori</i>	<i>Ferite aperte</i>	
<i>Ferite cicatrizzate</i>	<i>Carpofori</i>	
Altre anomalie	<i>Cavità branche</i> ◀	
<i>Rami secchi</i>	<i>Carie su branche</i>	
<i>Chioma diradata</i>	<i>Carie su inserzione rami</i>	
<i>Chioma asimmetrica</i>	<i>Carie su taglio potatura</i>	
<i>Pianta inclinata</i> ◀	<i>Ferite cicatrizzate</i> ◀	
<i>Pianta capitozzata</i>		
VALUTAZIONE SINTETICA DELLO STATO FITOSANITARIO DELL'ESEMPLARE E V.O. ALL'ABBATTIMENTO		
Classe fitostatica FRC	D

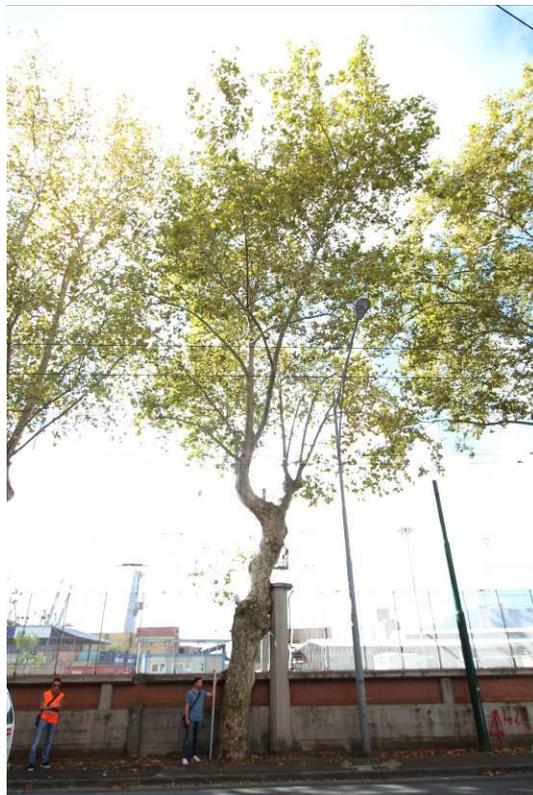
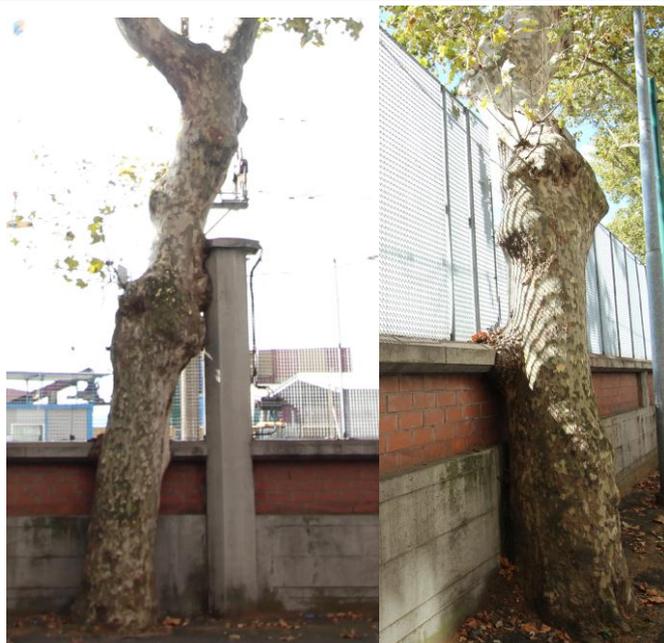
RILIEVO FOTOGRAFICO ESEMPLARE

ID ESEMPLARE		46
Opera	Riqualificazione funzionale architettonica dell'interfaccia Porto –Città della Spezia.	
Viabilità di riferimento	Viale San Bartolomeo – La Spezia	
Interferenza con le lavorazioni	Nessuna	
RILIEVO		
Data	09/09/2013	
Rilevatore	Dott. Brizzi	
CARATTERISTICHE GENERALI ESEMPLARE		
Nome volgare	Platano Comune	
Nome specifico	<i>Platanus x hybrida</i>	
Famiglia	Platanaceae	
Circonferenza misurata a 1,30 m da colletto (cm)	166	
Diametro calcolato a 1,30 m da colletto (cm)	53	
Altezza esemplare (m)	12-18	
Note varie	Castello ferite cicatrizzate	
STATO FITOSANITARIO DELL'ESEMPLARE		
Radici	Fusto	
<i>Radici affioranti</i>	<i>Compartimentazioni</i>	
<i>Ferite aperte/cicatrizzazioni</i>	<i>Ferite aperte</i>	
<i>Carie</i>	<i>Ferite cicatrizzate</i>	
<i>Carpofori</i>	<i>Ferite da potatura</i>	
Colletto	<i>Carie</i>	
<i>Compartimentazioni</i>	<i>Carpofori</i>	
<i>Ferite aperte</i>	Chioma	
<i>Carie</i>	<i>Compartimentazioni</i>

<i>Carpofori</i>	<i>Ferite aperte</i>	
<i>Ferite cicatrizzate</i>	<i>Carpofori</i>	
Altre anomalie	<i>Cavità branche</i>	
<i>Rami secchi</i>	<i>Carie su branche</i>	
<i>Chioma diradata</i>	<i>Carie su inserzione rami</i>	
<i>Chioma asimmetrica</i>	<i>Carie su taglio potatura</i>	
<i>Pianta inclinata ◀</i>	<i>Ferite cicatrizzate</i>	
<i>Pianta capitozzata</i>		
VALUTAZIONE SINTETICA DELLO STATO FITOSANITARIO DELL'ESEMPLARE E V.O. ALL'ABBATTIMENTO		
Classe fitostatica FRC	B

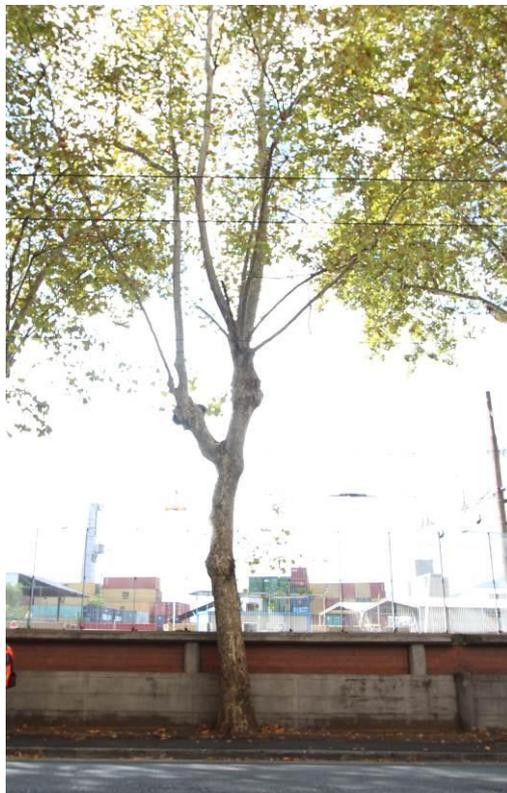
RILIEVO FOTOGRAFICO ESEMPLARE

ID ESEMPLARE		47
Opera	Riqualificazione funzionale architettonica dell'interfaccia Porto –Città della Spezia.	
Viabilità di riferimento	Viale San Bartolomeo – La Spezia	
Interferenza con le lavorazioni	Nessuna	
RILIEVO		
Data	09/09/2013	
Rilevatore	Dott. Brizzi	
CARATTERISTICHE GENERALI ESEMPLARE		
Nome volgare	Platano Comune	
Nome specifico	<i>Platanus x hybrida</i>	
Famiglia	Platanaceae	
Circonferenza misurata a 1,30 m da colletto (cm)	113	
Diametro calcolato a 1,30 m da colletto (cm)	36	
Altezza esemplare (m)	12-18	
Note varie		
STATO FITOSANITARIO DELL'ESEMPLARE		
Radici	Fusto	
<i>Radici affioranti</i>	<i>Compartimentazioni</i>	
<i>Ferite aperte/cicatrizzazioni</i>	<i>Ferite aperte</i>	
<i>Carie</i>	<i>Ferite cicatrizzate</i>	
<i>Carpofori</i>	<i>Ferite da potatura</i>	
Colletto	<i>Carie</i>	
<i>Compartimentazioni</i>	<i>Carpofori</i>	
<i>Ferite aperte</i>	Chioma	
<i>Carie</i>	<i>Compartimentazioni</i>	
<i>Carpofori</i>	<i>Ferite aperte</i>

<i>Ferite cicatrizzate</i>	<i>Carpofori</i>	
Altre anomalie	<i>Cavità branche</i>	
<i>Rami secchi</i>	<i>Carie su branche</i>	
<i>Chioma diradata</i>	<i>Carie su inserzione rami</i>	
<i>Chioma asimmetrica</i>	<i>Carie su taglio potatura</i>	
<i>Pianta inclinata ◀</i>	<i>Ferite cicatrizzate</i>	
<i>Pianta capitozzata</i>		
VALUTAZIONE SINTETICA DELLO STATO FITOSANITARIO DELL'ESEMPLARE E V.O. ALL'ABBATTIMENTO		
Classe fitostatica FRC	B

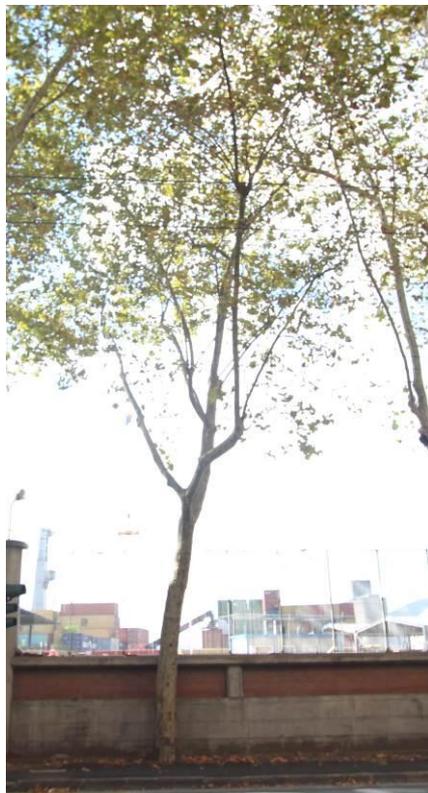
RILIEVO FOTOGRAFICO ESEMPLARE

ID ESEMPLARE		48
Opera	Riqualificazione funzionale architettonica dell'interfaccia Porto –Città della Spezia.	
Viabilità di riferimento	Viale San Bartolomeo – La Spezia	
Interferenza con le lavorazioni	Parziale	
RILIEVO		
Data	09/09/2013	
Rilevatore	Dott. Brizzi	
CARATTERISTICHE GENERALI ESEMPLARE		
Nome volgare	Platano Comune	
Nome specifico	<i>Platanus x hybrida</i>	
Famiglia	Platanaceae	
Circonferenza misurata a 1,30 m da colletto (cm)	229	
Diametro calcolato a 1,30 m da colletto (cm)	73	
Altezza esemplare (m)	12-18	
Note varie	Colletto allargato - Chioma interferente manufatti	
STATO FITOSANITARIO DELL'ESEMPLARE		
Radici	Fusto	
<i>Radici affioranti</i>	<i>Compartimentazioni</i>	
<i>Ferite aperte/cicatrizzazioni</i>	<i>Ferite aperte</i>	
<i>Carie</i>	<i>Ferite cicatrizzate</i>	
<i>Carpofori</i>	<i>Ferite da potatura</i>	
Colletto	<i>Carie</i>	
<i>Compartimentazioni</i>	<i>Carpofori</i>	
<i>Ferite aperte</i>	Chioma

<i>Carie</i>	<i>Compartimentazioni</i>	
<i>Carpofori</i>	<i>Ferite aperte</i>	
<i>Ferite cicatrizzate</i>	<i>Carpofori</i>	
Altre anomalie	<i>Cavità branche</i> ◀	
<i>Rami secchi</i>	<i>Carie su branche</i>	
<i>Chioma diradata</i>	<i>Carie su inserzione rami</i>	
<i>Chioma asimmetrica</i>	<i>Carie su taglio potatura</i>	
<i>Pianta inclinata</i> ◀	<i>Ferite cicatrizzate</i> ◀	
<i>Pianta capitozzata</i>		
VALUTAZIONE SINTETICA DELLO STATO FITOSANITARIO DELL'ESEMPLARE E V.O. ALL'ABBATTIMENTO		
Classe fitostatica FRC	D

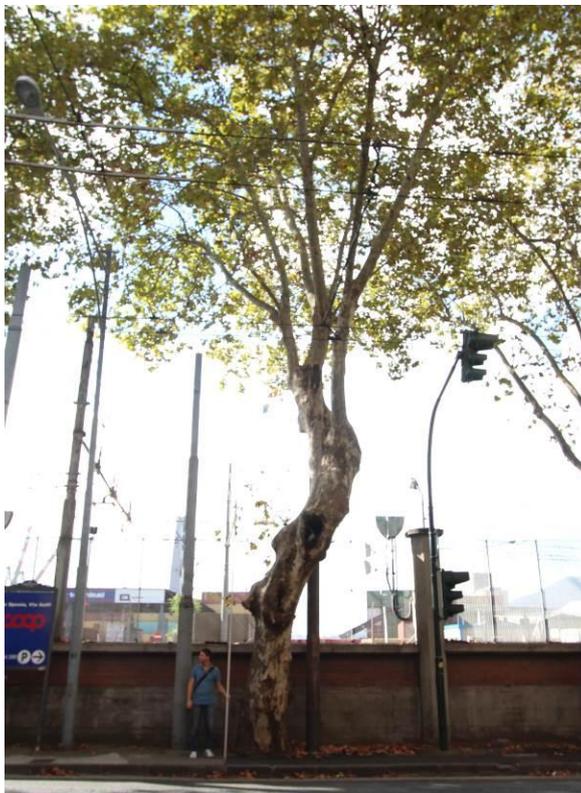
RILIEVO FOTOGRAFICO ESEMPLARE

ID ESEMPLARE		49
Opera	Riqualificazione funzionale architettonica dell'interfaccia Porto –Città della Spezia.	
Viabilità di riferimento	Viale San Bartolomeo – La Spezia	
Interferenza con le lavorazioni	Parziale (base)	
RILIEVO		
Data	09/09/2013	
Rilevatore	Dott. Brizzi	
CARATTERISTICHE GENERALI ESEMPLARE		
Nome volgare	Platano Comune	
Nome specifico	<i>Platanus x hybrida</i>	
Famiglia	Platanaceae	
Circonferenza misurata a 1,30 m da colletto (cm)	214	
Diametro calcolato a 1,30 m da colletto (cm)	68	
Altezza esemplare (m)	12-18	
Note varie	Colletto interferenze manufatti	
STATO FITOSANITARIO DELL'ESEMPLARE		
Radici	Fusto	
<i>Radici affioranti</i>	<i>Compartimentazioni</i>	
<i>Ferite aperte/cicatizzazioni</i>	<i>Ferite aperte</i>	
<i>Carie</i>	<i>Ferite cicatrizzate</i>	
<i>Carpofori</i>	<i>Ferite da potatura</i>	
Colletto	<i>Carie</i>	
<i>Compartimentazioni</i>	<i>Carpofori</i>	
<i>Ferite aperte</i>	Chioma	
<i>Carie</i>	<i>Compartimentazioni</i>

<i>Carpofori</i>	<i>Ferite aperte</i>	
<i>Ferite cicatrizzate</i>	<i>Carpofori</i>	
Altre anomalie	<i>Cavità branche</i> ◀	
<i>Rami secchi</i>	<i>Carie su branche</i>	
<i>Chioma diradata</i>	<i>Carie su inserzione rami</i>	
<i>Chioma asimmetrica</i>	<i>Carie su taglio potatura</i>	
<i>Pianta inclinata</i> ◀	<i>Ferite cicatrizzate</i> ◀	
<i>Pianta capitozzata</i>		
VALUTAZIONE SINTETICA DELLO STATO FITOSANITARIO DELL'ESEMPLARE E V.O. ALL'ABBATTIMENTO		
Classe fitostatica FRC	C - D

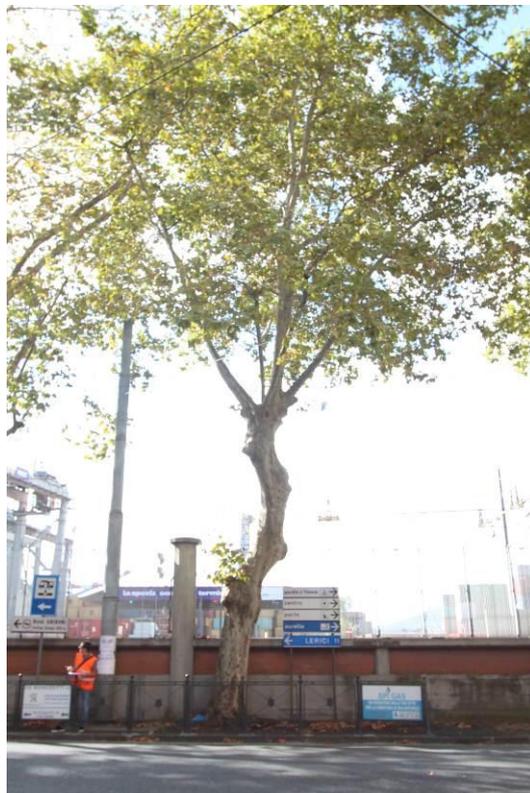
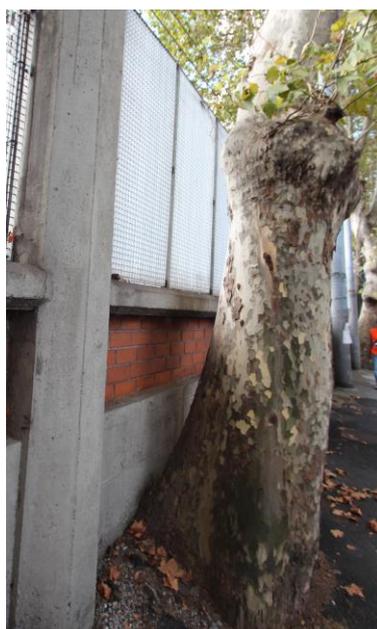
RILIEVO FOTOGRAFICO ESEMPLARE

ID ESEMPLARE		50
Opera	Riqualificazione funzionale architettonica dell'interfaccia Porto –Città della Spezia.	
Viabilità di riferimento	Viale San Bartolomeo – La Spezia	
Interferenza con le lavorazioni	Nessuna	
RILIEVO		
Data	09/09/2013	
Rilevatore	Dott. Brizzi	
CARATTERISTICHE GENERALI ESEMPLARE		
Nome volgare	Platano Comune	
Nome specifico	<i>Platanus x hybrida</i>	
Famiglia	Platanaceae	
Circonferenza misurata a 1,30 m da colletto (cm)	119	
Diametro calcolato a 1,30 m da colletto (cm)	38	
Altezza esemplare (m)	12-18	
Note varie		
STATO FITOSANITARIO DELL'ESEMPLARE		
Radici	Fusto	
<i>Radici affioranti</i>	<i>Compartimentazioni</i>	
<i>Ferite aperte/cicatrizzazioni</i>	<i>Ferite aperte</i>	
<i>Carie</i>	<i>Ferite cicatrizzate</i>	
<i>Carpofori</i>	<i>Ferite da potatura</i>	
Colletto	<i>Carie</i>	
<i>Compartimentazioni</i>	<i>Carpofori</i>	
<i>Ferite aperte</i>	Chioma	
<i>Carie</i>	<i>Compartimentazioni</i>	
<i>Carpofori</i>	<i>Ferite aperte</i>

<i>Ferite cicatrizzate</i>	<i>Carpofori</i>	
Altre anomalie	<i>Cavità branche</i>	
<i>Rami secchi</i>	<i>Carie su branche</i>	
<i>Chioma diradata</i>	<i>Carie su inserzione rami</i>	
<i>Chioma asimmetrica</i>	<i>Carie su taglio potatura</i>	
<i>Pianta inclinata ◀</i>	<i>Ferite cicatrizzate</i>	
<i>Pianta capitozzata</i>		
VALUTAZIONE SINTETICA DELLO STATO FITOSANITARIO DELL'ESEMPLARE E V.O. ALL'ABBATTIMENTO		
Classe fitostatica FRC	B

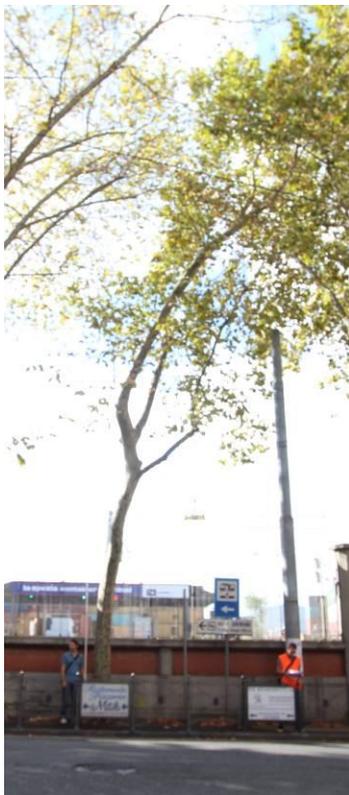
RILIEVO FOTOGRAFICO ESEMPLARE

ID ESEMPLARE		51
Opera	Riqualificazione funzionale architettonica dell'interfaccia Porto –Città della Spezia.	
Viabilità di riferimento	Viale San Bartolomeo – La Spezia	
Interferenza con le lavorazioni	Parziale (base)	
RILIEVO		
Data	09/09/2013	
Rilevatore	Dott. Brizzi	
CARATTERISTICHE GENERALI ESEMPLARE		
Nome volgare	Platano Comune	
Nome specifico	<i>Platanus x hybrida</i>	
Famiglia	Platanaceae	
Circonferenza misurata a 1,30 m da colletto (cm)	280	
Diametro calcolato a 1,30 m da colletto (cm)	89	
Altezza esemplare (m)	12-18	
Note varie	Colletto interferenze manufatti	
STATO FITOSANITARIO DELL'ESEMPLARE		
Radici	Fusto	
<i>Radici affioranti</i>	<i>Compartimentazioni</i>	
<i>Ferite aperte/cicatizzazioni</i>	<i>Ferite aperte</i>	
<i>Carie</i>	<i>Ferite cicatrizzate</i>	
<i>Carpofori</i>	<i>Ferite da potatura</i>	
Colletto	<i>Carie</i>	
<i>Compartimentazioni</i>	<i>Carpofori</i>	
<i>Ferite aperte</i>	Chioma	
<i>Carie</i>	<i>Compartimentazioni</i>

<i>Carpofori</i>	<i>Ferite aperte</i>	
<i>Ferite cicatrizzate</i>	<i>Carpofori</i>	
Altre anomalie	<i>Cavità branche</i> ◀	
<i>Rami secchi</i>	<i>Carie su branche</i>	
<i>Chioma diradata</i>	<i>Carie su inserzione rami</i>	
<i>Chioma asimmetrica</i>	<i>Carie su taglio potatura</i>	
<i>Pianta inclinata</i> ◀	<i>Ferite cicatrizzate</i> ◀	
<i>Pianta capitozzata</i>		
VALUTAZIONE SINTETICA DELLO STATO FITOSANITARIO DELL'ESEMPLARE E V.O. ALL'ABBATTIMENTO		
Classe fitostatica FRC	C

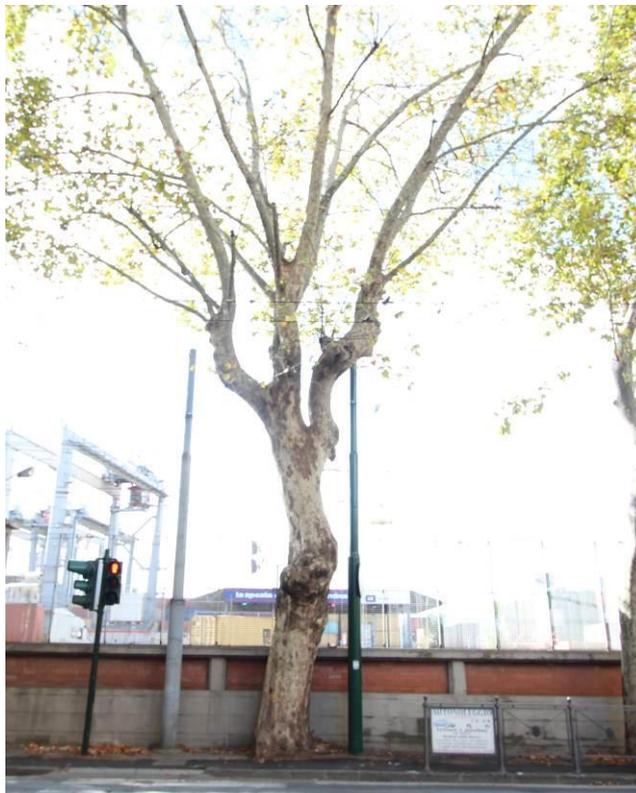
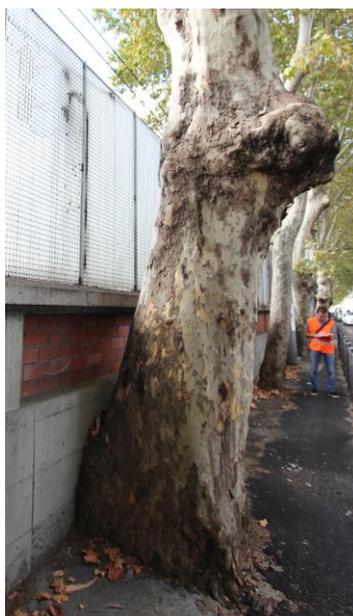
RILIEVO FOTOGRAFICO ESEMPLARE

ID ESEMPLARE		52
Opera	Riqualificazione funzionale architettonica dell'interfaccia Porto –Città della Spezia.	
Viabilità di riferimento	Viale San Bartolomeo – La Spezia	
Interferenza con le lavorazioni	Nessuna	
RILIEVO		
Data	09/09/2013	
Rilevatore	Dott. Brizzi	
CARATTERISTICHE GENERALI ESEMPLARE		
Nome volgare	Bagolaro	
Nome specifico	<i>Celtis australis</i>	
Famiglia	Ulmaceae	
Circonferenza misurata a 1,30 m da colletto (cm)	116	
Diametro calcolato a 1,30 m da colletto (cm)	37	
Altezza esemplare (m)	8-12	
Note varie	Branche morte – Chioma dominata	
STATO FITOSANITARIO DELL'ESEMPLARE		
Radici	Fusto	
<i>Radici affioranti</i>	<i>Compartimentazioni</i>	
<i>Ferite aperte/cicatrizzazioni</i>	<i>Ferite aperte</i>	
<i>Carie</i>	<i>Ferite cicatrizzate</i>	
<i>Carpofori</i>	<i>Ferite da potatura</i>	
Colletto	<i>Carie</i>	
<i>Compartimentazioni</i>	<i>Carpofori</i>	
<i>Ferite aperte</i>	Chioma	
<i>Carie</i>	<i>Compartimentazioni</i>

<i>Carpofori</i>	<i>Ferite aperte</i> ◀	
<i>Ferite cicatrizzate</i>	<i>Carpofori</i>	
Altre anomalie	<i>Cavità branche</i>	
<i>Rami secchi</i>	<i>Carie su branche</i>	
<i>Chioma diradata</i>	<i>Carie su inserzione rami</i>	
<i>Chioma asimmetrica</i>	<i>Carie su taglio potatura</i>	
<i>Pianta inclinata</i> ◀	<i>Ferite cicatrizzate</i>	
<i>Pianta capitozzata</i>		
VALUTAZIONE SINTETICA DELLO STATO FITOSANITARIO DELL'ESEMPLARE E V.O. ALL'ABBATTIMENTO		
Classe fitostatica FRC	B

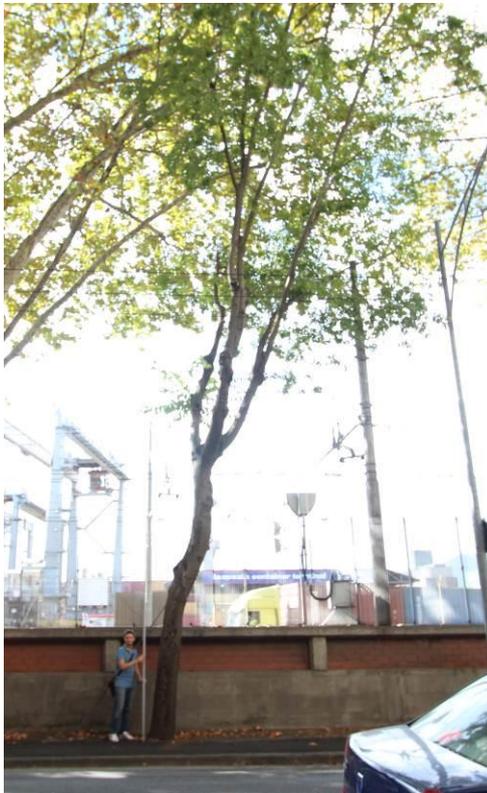
RILIEVO FOTOGRAFICO ESEMPLARE

ID ESEMPLARE		53
Opera	Riqualificazione funzionale architettonica dell'interfaccia Porto –Città della Spezia.	
Viabilità di riferimento	Viale San Bartolomeo – La Spezia	
Interferenza con le lavorazioni	Parziale (base)	
RILIEVO		
Data	09/09/2013	
Rilevatore	Dott. Brizzi	
CARATTERISTICHE GENERALI ESEMPLARE		
Nome volgare	Platano Comune	
Nome specifico	<i>Platanus x hybrida</i>	
Famiglia	Platanaceae	
Circonferenza misurata a 1,30 m da colletto (cm)	314	
Diametro calcolato a 1,30 m da colletto (cm)	100	
Altezza esemplare (m)	12-18	
Note varie	Colletto interferenze manufatti - Castello ferite cicatrizzate	
STATO FITOSANITARIO DELL'ESEMPLARE		
Radici	Fusto	
<i>Radici affioranti</i>	<i>Compartimentazioni</i>	
<i>Ferite aperte/cicatrizzazioni</i>	<i>Ferite aperte</i>	
<i>Carie</i>	<i>Ferite cicatrizzate</i>	
<i>Carpofori</i>	<i>Ferite da potatura</i>	
Colletto	<i>Carie</i>	
<i>Compartimentazioni</i>	<i>Carpofori</i>	
<i>Ferite aperte</i>	Chioma

<i>Carie</i>	<i>Compartimentazioni</i>	
<i>Carpofori</i>	<i>Ferite aperte</i>	
<i>Ferite cicatrizzate</i>	<i>Carpofori</i>	
Altre anomalie	<i>Cavità branche</i>	
<i>Rami secchi</i>	<i>Carie su branche</i>	
<i>Chioma diradata</i>	<i>Carie su inserzione rami</i>	
<i>Chioma asimmetrica ◀</i>	<i>Carie su taglio potatura</i>	
<i>Pianta inclinata</i>	<i>Ferite cicatrizzate ◀</i>	
<i>Pianta capitozzata</i>		
VALUTAZIONE SINTETICA DELLO STATO FITOSANITARIO DELL'ESEMPLARE E V.O. ALL'ABBATTIMENTO		
Classe fitostatica FRC	C

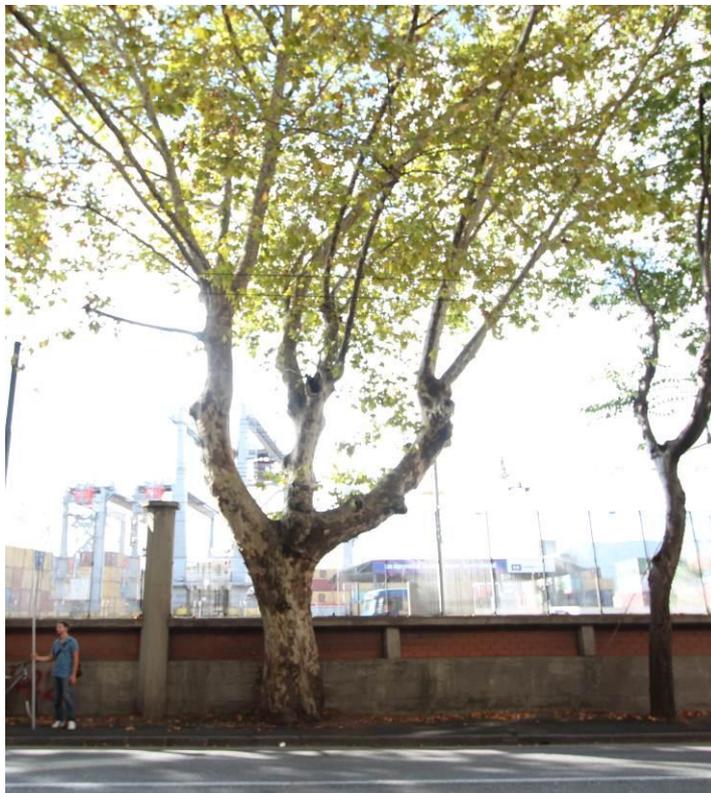
RILIEVO FOTOGRAFICO ESEMPLARE

ID ESEMPLARE		54
Opera	Riqualificazione funzionale architettonica dell'interfaccia Porto –Città della Spezia.	
Viabilità di riferimento	Viale San Bartolomeo – La Spezia	
Interferenza con le lavorazioni	Parziale (base)	
RILIEVO		
Data	09/09/2013	
Rilevatore	Dott. Brizzi	
CARATTERISTICHE GENERALI ESEMPLARE		
Nome volgare	Platano Comune	
Nome specifico	<i>Platanus x hybrida</i>	
Famiglia	Platanaceae	
Circonferenza misurata a 1,30 m da colletto (cm)	248	
Diametro calcolato a 1,30 m da colletto (cm)	79	
Altezza esemplare (m)	12-18	
Note varie	Colletto interferenze manufatti - Castello ferite cicatrizzate	
STATO FITOSANITARIO DELL'ESEMPLARE		
Radici	Fusto	
<i>Radici affioranti</i>	<i>Compartimentazioni</i>	
<i>Ferite aperte/cicatrizzazioni</i>	<i>Ferite aperte</i>	
<i>Carie</i>	<i>Ferite cicatrizzate</i>	
<i>Carpofori</i>	<i>Ferite da potatura</i>	
Colletto	<i>Carie</i>	
<i>Compartimentazioni</i>	<i>Carpofori</i>	
<i>Ferite aperte</i>	Chioma

<i>Carie</i>	<i>Compartimentazioni</i>	
<i>Carpofori</i>	<i>Ferite aperte</i>	
<i>Ferite cicatrizzate</i>	<i>Carpofori</i>	
Altre anomalie	<i>Cavità branche◀</i>	
<i>Rami secchi</i>	<i>Carie su branche</i>	
<i>Chioma diradata</i>	<i>Carie su inserzione rami</i>	
<i>Chioma asimmetrica</i>	<i>Carie su taglio potatura</i>	
<i>Pianta inclinata◀</i>	<i>Ferite cicatrizzate</i>	
<i>Pianta capitozzata</i>		
VALUTAZIONE SINTETICA DELLO STATO FITOSANITARIO DELL'ESEMPLARE E V.O. ALL'ABBATTIMENTO		
Classe fitostatica FRC	C

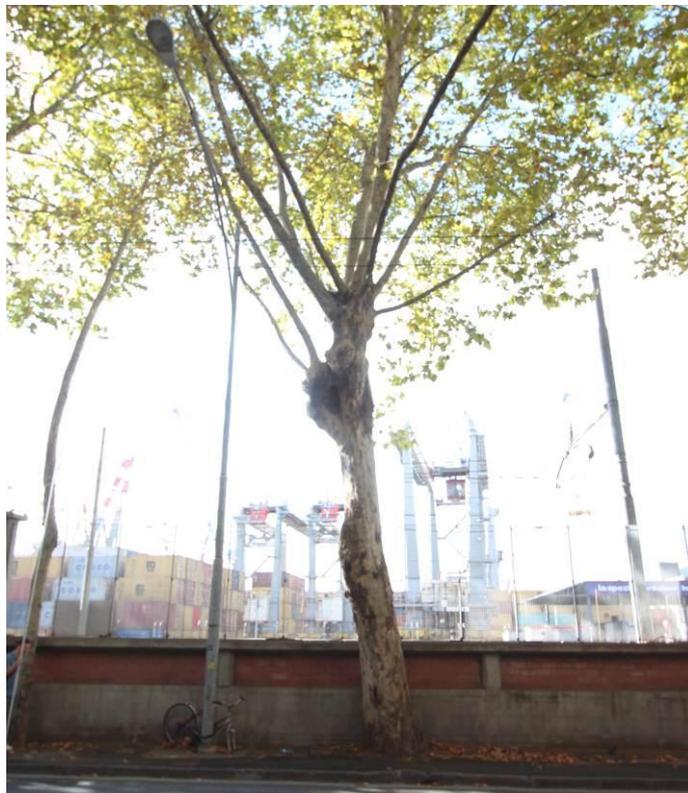
RILIEVO FOTOGRAFICO ESEMPLARE

ID ESEMPLARE		104
Opera	Riqualificazione funzionale architettonica dell'interfaccia Porto –Città della Spezia.	
Viabilità di riferimento	Viale San Bartolomeo – La Spezia	
Interferenza con le lavorazioni	Parziale	
RILIEVO		
Data	09/09/2013	
Rilevatore	Dott. Brizzi	
CARATTERISTICHE GENERALI ESEMPLARE		
Nome volgare	Platano Comune	
Nome specifico	<i>Platanus x hybrida</i>	
Famiglia	Platanaceae	
Circonferenza misurata a 1,30 m da colletto (cm)	75	
Diametro calcolato a 1,30 m da colletto (cm)	24	
Altezza esemplare (m)	8-12	
Note varie	Chioma dominata	
STATO FITOSANITARIO DELL'ESEMPLARE		
Radici	Fusto	
<i>Radici affioranti</i>	<i>Compartimentazioni</i>	
<i>Ferite aperte/cicatrizzazioni</i>	<i>Ferite aperte</i>	
<i>Carie</i>	<i>Ferite cicatrizzate</i>	
<i>Carpofori</i>	<i>Ferite da potatura</i>	
Colletto	<i>Carie</i>	
<i>Compartimentazioni</i>	<i>Carpofori</i>	
<i>Ferite aperte</i>	Chioma	
<i>Carie</i>	<i>Compartimentazioni</i>

<i>Carpofori</i>	<i>Ferite aperte</i>	
<i>Ferite cicatrizzate</i>	<i>Carpofori</i>	
Altre anomalie	<i>Cavità branche</i>	
<i>Rami secchi</i>	<i>Carie su branche</i>	
<i>Chioma diradata</i>	<i>Carie su inserzione rami</i>	
<i>Chioma asimmetrica</i>	<i>Carie su taglio potatura</i>	
<i>Pianta inclinata</i>	<i>Ferite cicatrizzate</i>	
<i>Pianta capitozzata</i>		
VALUTAZIONE SINTETICA DELLO STATO FITOSANITARIO DELL'ESEMPLARE E V.O. ALL'ABBATTIMENTO		
Classe fitostatica FRC	B

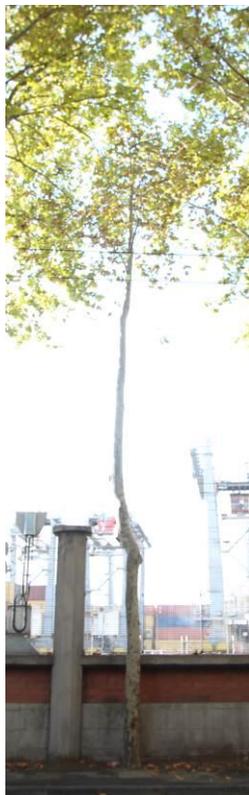
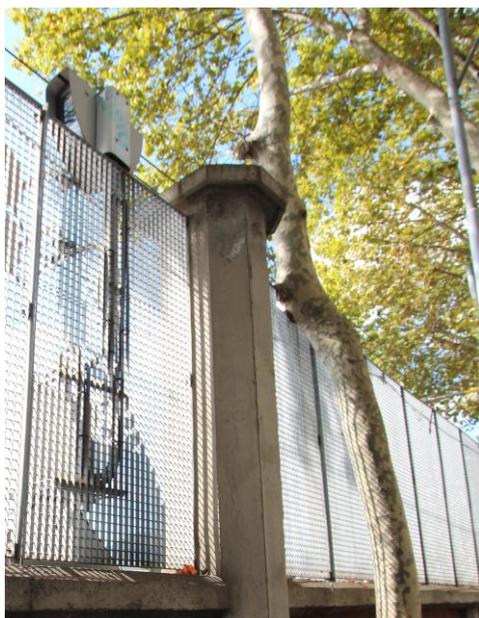
RILIEVO FOTOGRAFICO ESEMPLARE

ID ESEMPLARE		55
Opera	Riqualificazione funzionale architettonica dell'interfaccia Porto –Città della Spezia.	
Viabilità di riferimento	Viale San Bartolomeo – La Spezia	
Interferenza con le lavorazioni	Totale	
RILIEVO		
Data	09/09/2013	
Rilevatore	Dott. Brizzi	
CARATTERISTICHE GENERALI ESEMPLARE		
Nome volgare	Platano Comune	
Nome specifico	<i>Platanus x hybrida</i>	
Famiglia	Platanaceae	
Circonferenza misurata a 1,30 m da colletto (cm)	273	
Diametro calcolato a 1,30 m da colletto (cm)	87	
Altezza esemplare (m)	12-18	
Note varie	Colletto interferenze manufatto – Castello ferite cicatrizzate	
STATO FITOSANITARIO DELL'ESEMPLARE		
Radici	Fusto	
<i>Radici affioranti ◀</i>	<i>Compartimentazioni</i>	
<i>Ferite aperte/cicatrizzazioni</i>	<i>Ferite aperte</i>	
<i>Carie</i>	<i>Ferite cicatrizzate</i>	
<i>Carpofori</i>	<i>Ferite da potatura</i>	
Colletto	<i>Carie</i>	
<i>Compartimentazioni</i>	<i>Carpofori</i>	
<i>Ferite aperte</i>	Chioma

<i>Carie</i>	<i>Compartimentazioni</i>	
<i>Carpofori</i>	<i>Ferite aperte</i>	
<i>Ferite cicatrizzate</i>	<i>Carpofori</i>	
Altre anomalie	<i>Cavità branche ◀</i>	
<i>Rami secchi</i>	<i>Carie su branche</i>	
<i>Chioma diradata</i>	<i>Carie su inserzione rami</i>	
<i>Chioma asimmetrica</i>	<i>Carie su taglio potatura</i>	
<i>Pianta inclinata</i>	<i>Ferite cicatrizzate</i>	
<i>Pianta capitozzata</i>		
VALUTAZIONE SINTETICA DELLO STATO FITOSANITARIO DELL'ESEMPLARE E V.O. ALL'ABBATTIMENTO		
Classe fitostatica FRC	C

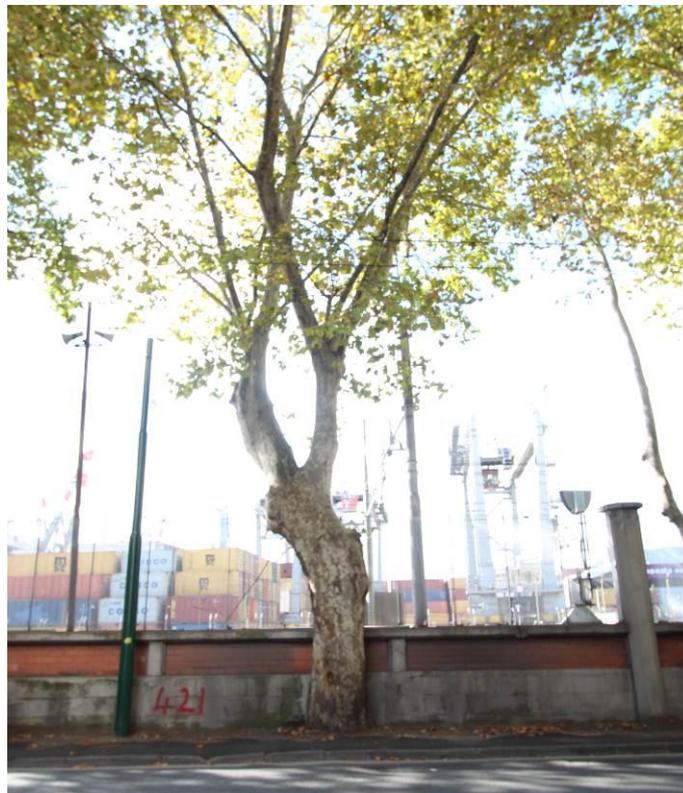
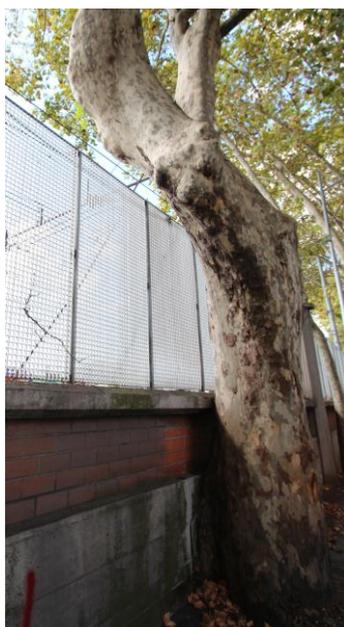
RILIEVO FOTOGRAFICO ESEMPLARE

ID ESEMPLARE		56
Opera	Riqualificazione funzionale architettonica dell'interfaccia Porto –Città della Spezia.	
Viabilità di riferimento	Viale San Bartolomeo – La Spezia	
Interferenza con le lavorazioni	Parziale	
RILIEVO		
Data	09/09/2013	
Rilevatore	Dott. Brizzi	
CARATTERISTICHE GENERALI ESEMPLARE		
Nome volgare	Platano Comune	
Nome specifico	<i>Platanus x hybrida</i>	
Famiglia	Platanaceae	
Circonferenza misurata a 1,30 m da colletto (cm)	298	
Diametro calcolato a 1,30 m da colletto (cm)	95	
Altezza esemplare (m)	12-18	
Note varie	Colletto interferenze manufatto – Castello ferite cicatrizzate	
STATO FITOSANITARIO DELL'ESEMPLARE		
Radici	Fusto	
<i>Radici affioranti</i>	<i>Compartimentazioni</i>	
<i>Ferite aperte/cicatrizzazioni</i>	<i>Ferite aperte</i>	
<i>Carie</i>	<i>Ferite cicatrizzate</i>	
<i>Carpofori</i>	<i>Ferite da potatura</i>	
Colletto	<i>Carie</i>	
<i>Compartimentazioni</i>	<i>Carpofori</i>	
<i>Ferite aperte</i>	Chioma

<i>Carie</i>	<i>Compartimentazioni</i>	
<i>Carpofori</i>	<i>Ferite aperte</i>	
<i>Ferite cicatrizzate</i>	<i>Carpofori</i>	
Altre anomalie	<i>Cavità branche</i> ◀	
<i>Rami secchi</i>	<i>Carie su branche</i>	
<i>Chioma diradata</i>	<i>Carie su inserzione rami</i>	
<i>Chioma asimmetrica</i>	<i>Carie su taglio potatura</i>	
<i>Pianta inclinata</i>	<i>Ferite cicatrizzate</i>	
<i>Pianta capitozzata</i>		
VALUTAZIONE SINTETICA DELLO STATO FITOSANITARIO DELL'ESEMPLARE E V.O. ALL'ABBATTIMENTO		
Classe fitostatica FRC	C

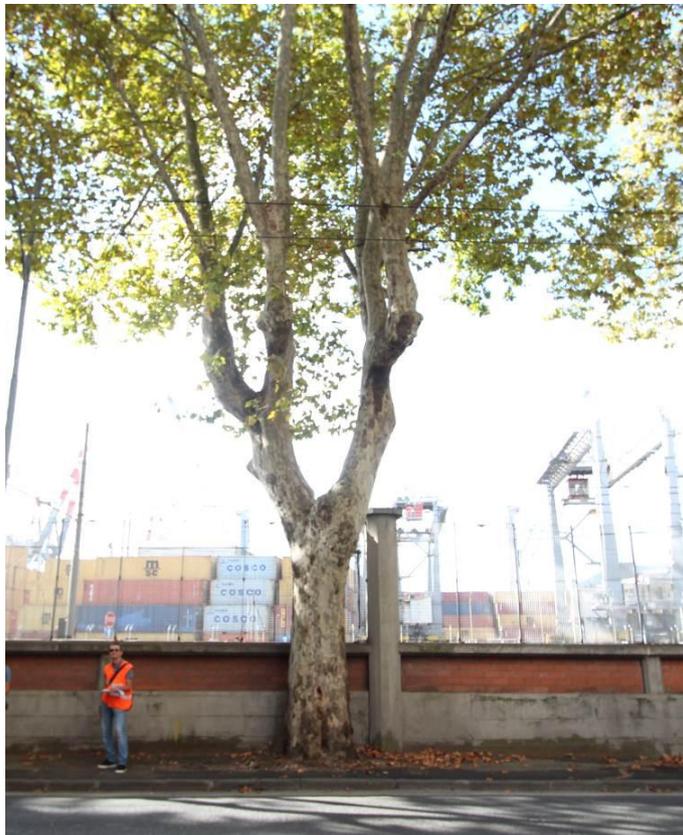
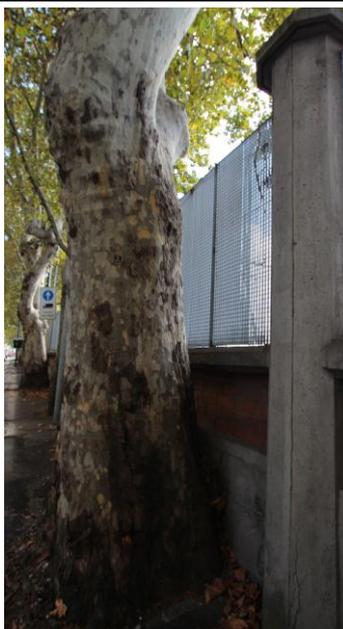
RILIEVO FOTOGRAFICO ESEMPLARE

ID ESEMPLARE		57
Opera	Riqualificazione funzionale architettonica dell'interfaccia Porto –Città della Spezia.	
Viabilità di riferimento	Viale San Bartolomeo – La Spezia	
Interferenza con le lavorazioni	Nessuna	
RILIEVO		
Data	09/09/2013	
Rilevatore	Dott. Brizzi	
CARATTERISTICHE GENERALI ESEMPLARE		
Nome volgare	Platano Comune	
Nome specifico	<i>Platanus x hybrida</i>	
Famiglia	Platanaceae	
Circonferenza misurata a 1,30 m da colletto (cm)	72	
Diametro calcolato a 1,30 m da colletto (cm)	23	
Altezza esemplare (m)	8-12	
Note varie	Chioma dominata	
STATO FITOSANITARIO DELL'ESEMPLARE		
Radici	Fusto	
<i>Radici affioranti</i>	<i>Compartimentazioni</i>	
<i>Ferite aperte/cicatizzazioni</i>	<i>Ferite aperte</i>	
<i>Carie</i>	<i>Ferite cicatrizzate</i>	
<i>Carpofori</i>	<i>Ferite da potatura</i>	
Colletto	<i>Carie</i>	
<i>Compartimentazioni</i>	<i>Carpofori</i>	
<i>Ferite aperte</i>	Chioma	
<i>Carie</i>	<i>Compartimentazioni</i>

<i>Carpofori</i>	<i>Ferite aperte</i>	
<i>Ferite cicatrizzate</i>	<i>Carpofori</i>	
Altre anomalie	<i>Cavità branche</i>	
<i>Rami secchi</i>	<i>Carie su branche</i>	
<i>Chioma diradata</i>	<i>Carie su inserzione rami</i>	
<i>Chioma asimmetrica</i>	<i>Carie su taglio potatura</i>	
<i>Pianta inclinata</i>	<i>Ferite cicatrizzate</i>	
<i>Pianta capitozzata</i>		
VALUTAZIONE SINTETICA DELLO STATO FITOSANITARIO DELL'ESEMPLARE E V.O. ALL'ABBATTIMENTO		
Classe fitostatica FRC	A

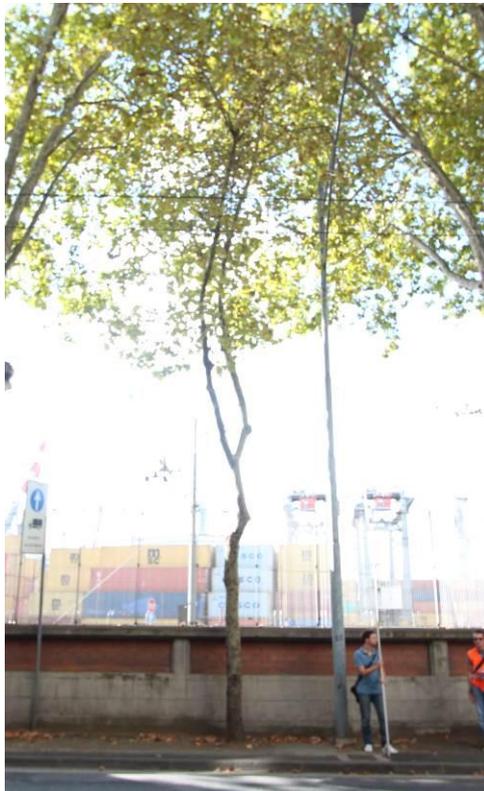
RILIEVO FOTOGRAFICO ESEMPLARE

ID ESEMPLARE		58
Opera	Riqualificazione funzionale architettonica dell'interfaccia Porto –Città della Spezia.	
Viabilità di riferimento	Viale San Bartolomeo – La Spezia	
Interferenza con le lavorazioni	Parziale (base)	
RILIEVO		
Data	09/09/2013	
Rilevatore	Dott. Brizzi	
CARATTERISTICHE GENERALI ESEMPLARE		
Nome volgare	Platano Comune	
Nome specifico	<i>Platanus x hybrida</i>	
Famiglia	Platanaceae	
Circonferenza misurata a 1,30 m da colletto (cm)	270	
Diametro calcolato a 1,30 m da colletto (cm)	86	
Altezza esemplare (m)	12-18	
Note varie	Colletto interferenze manufatto – Castello ferite cicatrizzate	
STATO FITOSANITARIO DELL'ESEMPLARE		
Radici	Fusto	
<i>Radici affioranti ◀</i>	<i>Compartimentazioni</i>	
<i>Ferite aperte/cicatrizzazioni</i>	<i>Ferite aperte</i>	
<i>Carie</i>	<i>Ferite cicatrizzate</i>	
<i>Carpofori</i>	<i>Ferite da potatura</i>	
Colletto	<i>Carie</i>	
<i>Compartimentazioni</i>	<i>Carpofori</i>

<i>Ferite aperte</i>	Chioma	
<i>Carie</i>	<i>Compartimentazioni</i>	
<i>Carpofori</i>	<i>Ferite aperte</i>	
<i>Ferite cicatrizzate</i>	<i>Carpofori</i>	
Altre anomalie	<i>Cavità branche</i>	
<i>Rami secchi</i>	<i>Carie su branche ◀</i>	
<i>Chioma diradata</i>	<i>Carie su inserzione rami</i>	
<i>Chioma asimmetrica</i>	<i>Carie su taglio potatura</i>	
<i>Pianta inclinata ◀</i>	<i>Ferite cicatrizzate</i>	
<i>Pianta capitozzata</i>		
VALUTAZIONE SINTETICA DELLO STATO FITOSANITARIO DELL'ESEMPLARE E V.O. ALL'ABBATTIMENTO		
Classe fitostatica FRC	C

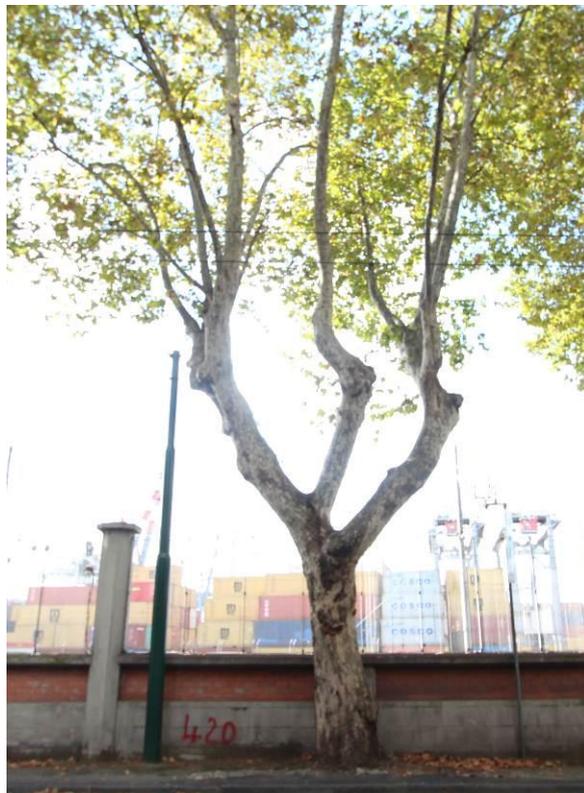
RILIEVO FOTOGRAFICO ESEMPLARE

ID ESEMPLARE		59
Opera	Riqualificazione funzionale architettonica dell'interfaccia Porto –Città della Spezia.	
Viabilità di riferimento	Viale San Bartolomeo – La Spezia	
Interferenza con le lavorazioni	Parziale	
RILIEVO		
Data	09/09/2013	
Rilevatore	Dott. Brizzi	
CARATTERISTICHE GENERALI ESEMPLARE		
Nome volgare	Platano Comune	
Nome specifico	<i>Platanus x hybrida</i>	
Famiglia	Platanaceae	
Circonferenza misurata a 1,30 m da colletto (cm)	220	
Diametro calcolato a 1,30 m da colletto (cm)	70	
Altezza esemplare (m)	12-18	
Note varie	Colletto interferenze manufatto – Castello ferite cicatrizzate	
STATO FITOSANITARIO DELL'ESEMPLARE		
Radici	Fusto	
<i>Radici affioranti</i>	<i>Compartimentazioni</i>	
<i>Ferite aperte/cicatrizzazioni</i>	<i>Ferite aperte</i>	
<i>Carie</i>	<i>Ferite cicatrizzate</i>	
<i>Carpofori</i>	<i>Ferite da potatura</i>	
Colletto	<i>Carie</i>	
<i>Compartimentazioni</i>	<i>Carpofori</i>	
<i>Ferite aperte</i>	Chioma

<i>Carie</i>	<i>Compartimentazioni</i>	
<i>Carpofori</i>	<i>Ferite aperte</i>	
<i>Ferite cicatrizzate</i>	<i>Carpofori</i>	
Altre anomalie	<i>Cavità branche</i>	
<i>Rami secchi</i>	<i>Carie su branche</i> ◀	
<i>Chioma diradata</i>	<i>Carie su inserzione rami</i>	
<i>Chioma asimmetrica</i> ◀	<i>Carie su taglio potatura</i>	
<i>Pianta inclinata</i> ◀	<i>Ferite cicatrizzate</i>	
<i>Pianta capitozzata</i>		
VALUTAZIONE SINTETICA DELLO STATO FITOSANITARIO DELL'ESEMPLARE E V.O. ALL'ABBATTIMENTO		
Classe fitostatica FRC	C

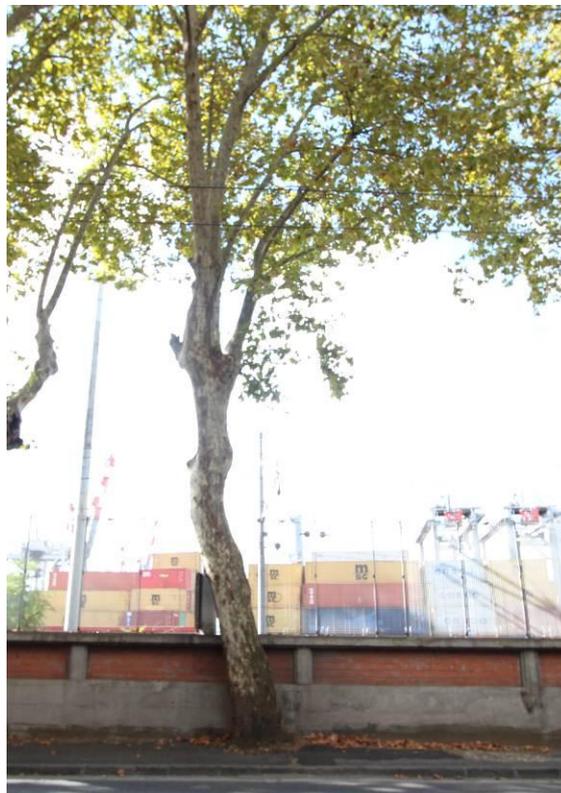
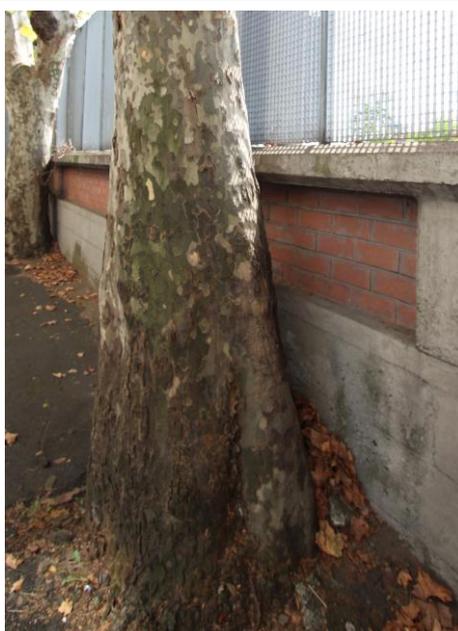
RILIEVO FOTOGRAFICO ESEMPLARE

ID ESEMPLARE		60
Opera	Riqualificazione funzionale architettonica dell'interfaccia Porto –Città della Spezia.	
Viabilità di riferimento	Viale San Bartolomeo – La Spezia	
Interferenza con le lavorazioni	Totale	
RILIEVO		
Data	09/09/2013	
Rilevatore	Dott. Brizzi	
CARATTERISTICHE GENERALI ESEMPLARE		
Nome volgare	Platano Comune	
Nome specifico	<i>Platanus x hybrida</i>	
Famiglia	Platanaceae	
Circonferenza misurata a 1,30 m da colletto (cm)	210	
Diametro calcolato a 1,30 m da colletto (cm)	67	
Altezza esemplare (m)	12-18	
Note varie	Colletto interferenze manufatto – Castello ferite cicatrizzate	
STATO FITOSANITARIO DELL'ESEMPLARE		
Radici	Fusto	
<i>Radici affioranti</i>	<i>Compartimentazioni</i>	
<i>Ferite aperte/cicatrizzazioni</i>	<i>Ferite aperte</i>	
<i>Carie</i>	<i>Ferite cicatrizzate</i>	
<i>Carpofori</i>	<i>Ferite da potatura</i>	
Colletto	<i>Carie</i>	
<i>Compartimentazioni</i>	<i>Carpofori</i>	
<i>Ferite aperte</i>	Chioma

<i>Carie</i>	<i>Compartimentazioni</i>	
<i>Carpofori</i>	<i>Ferite aperte</i>	
<i>Ferite cicatrizzate</i>	<i>Carpofori</i>	
Altre anomalie	<i>Cavità branche</i>	
<i>Rami secchi</i>	<i>Carie su branche</i> ◀	
<i>Chioma diradata</i>	<i>Carie su inserzione rami</i>	
<i>Chioma asimmetrica</i>	<i>Carie su taglio potatura</i>	
<i>Pianta inclinata</i> ◀	<i>Ferite cicatrizzate</i>	
<i>Pianta capitozzata</i>		
VALUTAZIONE SINTETICA DELLO STATO FITOSANITARIO DELL'ESEMPLARE E V.O. ALL'ABBATTIMENTO		
Classe fitostatica FRC	C

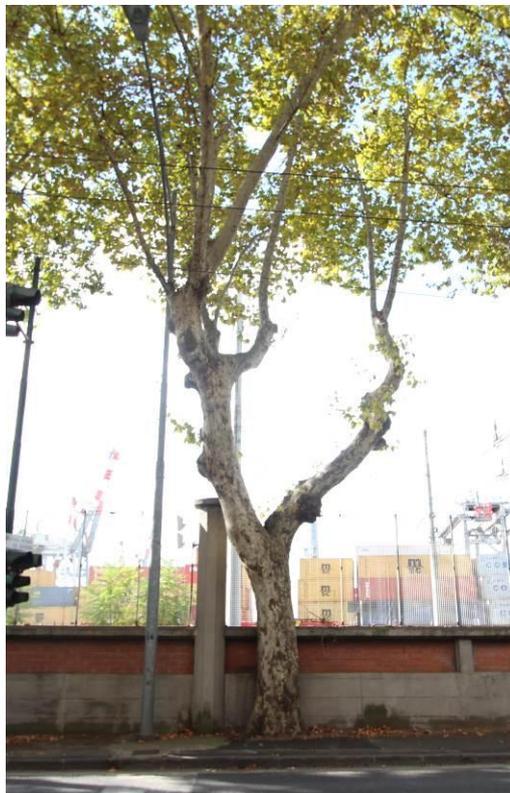
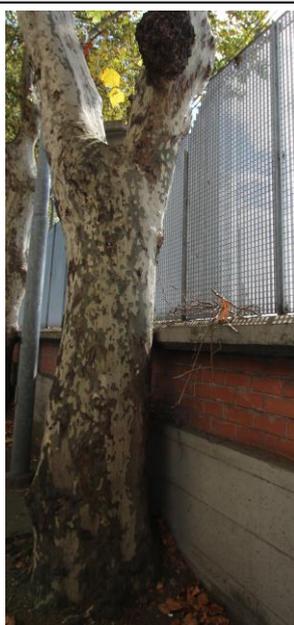
RILIEVO FOTOGRAFICO ESEMPLARE

ID ESEMPLARE		61
Opera	Riqualificazione funzionale architettonica dell'interfaccia Porto –Città della Spezia.	
Viabilità di riferimento	Viale San Bartolomeo – La Spezia	
Interferenza con le lavorazioni	Totale	
RILIEVO		
Data	09/09/2013	
Rilevatore	Dott. Brizzi	
CARATTERISTICHE GENERALI ESEMPLARE		
Nome volgare	Platano Comune	
Nome specifico	<i>Platanus x hybrida</i>	
Famiglia	Platanaceae	
Circonferenza misurata a 1,30 m da colletto (cm)	217	
Diametro calcolato a 1,30 m da colletto (cm)	69	
Altezza esemplare (m)	12-18	
Note varie	Colletto interferenze manufatto – Castello ferite cicatrizzate	
STATO FITOSANITARIO DELL'ESEMPLARE		
Radici	Fusto	
<i>Radici affioranti</i>	<i>Compartimentazioni</i>	
<i>Ferite aperte/cicatrizzazioni</i>	<i>Ferite aperte ◀</i>	
<i>Carie</i>	<i>Ferite cicatrizzate</i>	
<i>Carpofori</i>	<i>Ferite da potatura</i>	
Colletto	<i>Carie</i>	
<i>Compartimentazioni</i>	<i>Carpofori</i>	
<i>Ferite aperte</i>	Chioma

<i>Carie</i>	<i>Compartimentazioni</i>	
<i>Carpofori</i>	<i>Ferite aperte</i>	
<i>Ferite cicatrizzate</i>	<i>Carpofori</i>	
Altre anomalie	<i>Cavità branche</i>	
<i>Rami secchi</i>	<i>Carie su branche ◀</i>	
<i>Chioma diradata</i>	<i>Carie su inserzione rami</i>	
<i>Chioma asimmetrica</i>	<i>Carie su taglio potatura</i>	
<i>Pianta inclinata</i>	<i>Ferite cicatrizzate</i>	
<i>Pianta capitozzata</i>		
VALUTAZIONE SINTETICA DELLO STATO FITOSANITARIO DELL'ESEMPLARE E V.O. ALL'ABBATTIMENTO		
Classe fitostatica FRC	C

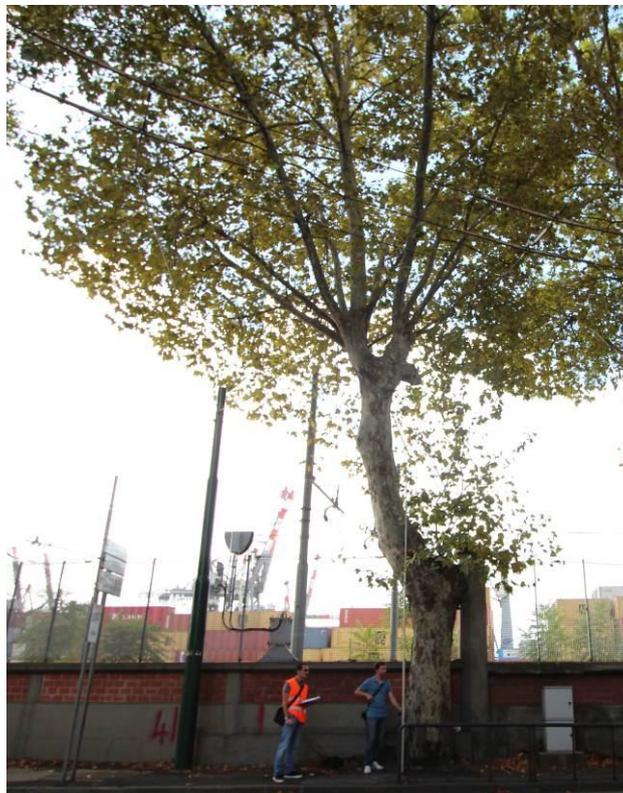
RILIEVO FOTOGRAFICO ESEMPLARE

ID ESEMPLARE		62
Opera	Riqualificazione funzionale architettonica dell'interfaccia Porto –Città della Spezia.	
Viabilità di riferimento	Viale San Bartolomeo – La Spezia	
Interferenza con le lavorazioni	Parziale (base)	
RILIEVO		
Data	09/09/2013	
Rilevatore	Dott. Brizzi	
CARATTERISTICHE GENERALI ESEMPLARE		
Nome volgare	Platano Comune	
Nome specifico	<i>Platanus x hybrida</i>	
Famiglia	Platanaceae	
Circonferenza misurata a 1,30 m da colletto (cm)	258	
Diametro calcolato a 1,30 m da colletto (cm)	82	
Altezza esemplare (m)	12-18	
Note varie	Colletto interferenze manufatto – Castello ferite cicatrizzate	
STATO FITOSANITARIO DELL'ESEMPLARE		
Radici	Fusto	
<i>Radici affioranti</i>	<i>Compartimentazioni</i>	
<i>Ferite aperte/cicatrizzazioni</i>	<i>Ferite aperte</i>	
<i>Carie</i>	<i>Ferite cicatrizzate</i>	
<i>Carpofori</i>	<i>Ferite da potatura</i>	
Colletto	<i>Carie</i>	
<i>Compartimentazioni</i>	<i>Carpofori</i>	
<i>Ferite aperte</i>	Chioma

<i>Carie</i>	<i>Compartimentazioni</i>	
<i>Carpofori</i>	<i>Ferite aperte</i>	
<i>Ferite cicatrizzate</i>	<i>Carpofori</i>	
Altre anomalie	<i>Cavità branche</i>	
<i>Rami secchi</i>	<i>Carie su branche</i> ◀	
<i>Chioma diradata</i>	<i>Carie su inserzione rami</i>	
<i>Chioma asimmetrica</i>	<i>Carie su taglio potatura</i>	
<i>Pianta inclinata</i> ◀	<i>Ferite cicatrizzate</i>	
<i>Pianta capitozzata</i>		
VALUTAZIONE SINTETICA DELLO STATO FITOSANITARIO DELL'ESEMPLARE E V.O. ALL'ABBATTIMENTO		
Classe fitostatica FRC	C

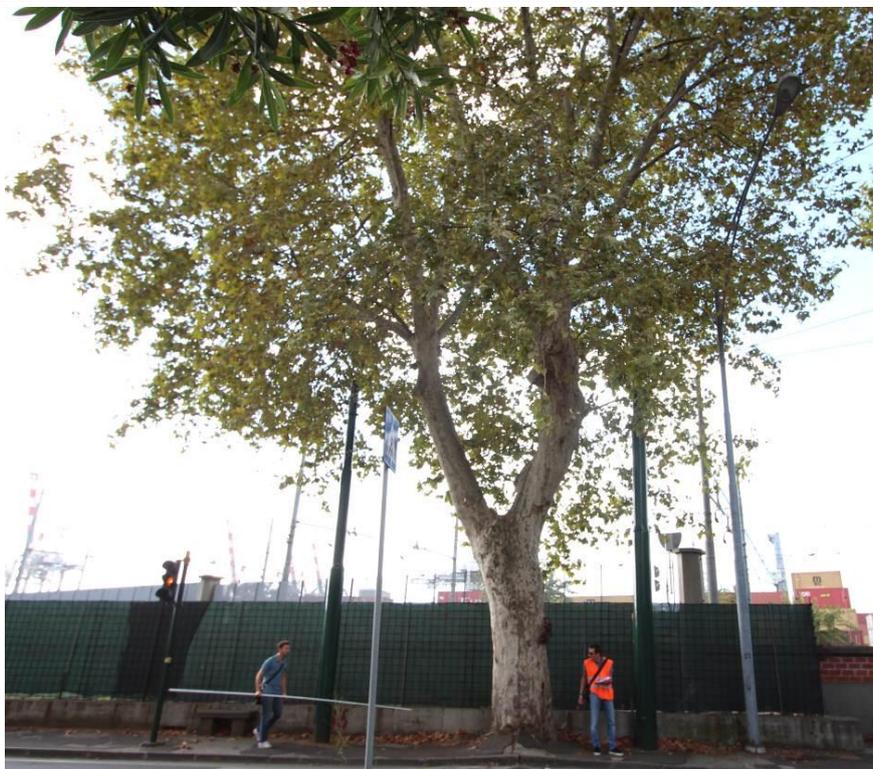
RILIEVO FOTOGRAFICO ESEMPLARE

ID ESEMPLARE		63
Opera	Riqualificazione funzionale architettonica dell'interfaccia Porto –Città della Spezia.	
Viabilità di riferimento	Viale San Bartolomeo – La Spezia	
Interferenza con le lavorazioni	Parziale (base)	
RILIEVO		
Data	09/09/2013	
Rilevatore	Dott. Brizzi	
CARATTERISTICHE GENERALI ESEMPLARE		
Nome volgare	Platano Comune	
Nome specifico	<i>Platanus x hybrida</i>	
Famiglia	Platanaceae	
Circonferenza misurata a 1,30 m da colletto (cm)	298	
Diametro calcolato a 1,30 m da colletto (cm)	95	
Altezza esemplare (m)	12-18	
Note varie	Colletto interferenze manufatto – Castello ferite cicatrizzate	
STATO FITOSANITARIO DELL'ESEMPLARE		
Radici	Fusto	
<i>Radici affioranti</i>	<i>Compartimentazioni</i>	
<i>Ferite aperte/cicatrizzazioni</i>	<i>Ferite aperte</i>	
<i>Carie</i>	<i>Ferite cicatrizzate</i>	
<i>Carpofori</i>	<i>Ferite da potatura</i>	
Colletto	<i>Carie</i>	
<i>Compartimentazioni</i>	<i>Carpofori</i>	
<i>Ferite aperte</i>	Chioma

<i>Carie</i>	<i>Compartimentazioni</i>	
<i>Carpofori</i>	<i>Ferite aperte</i>	
<i>Ferite cicatrizzate</i>	<i>Carpofori</i>	
Altre anomalie	<i>Cavità branche</i>	
<i>Rami secchi</i>	<i>Carie su branche</i> ◀	
<i>Chioma diradata</i>	<i>Carie su inserzione rami</i>	
<i>Chioma asimmetrica</i>	<i>Carie su taglio potatura</i>	
<i>Pianta inclinata</i> ◀	<i>Ferite cicatrizzate</i>	
<i>Pianta capitozzata</i>		
VALUTAZIONE SINTETICA DELLO STATO FITOSANITARIO DELL'ESEMPLARE E V.O. ALL'ABBATTIMENTO		
Classe fitostatica FRC	C
