LINEA POTENZA - FOGGIA - AMMODERNAMENTO

INDAGINI 2014
SCHEDE RILIEVI VISIVI 1 di 2

Esecuzione di rilievi visivi e fotografici speditivi del rivestimento di alcune gallerie

Rilievi visivi e fotografici speditivi della Galleria Capraia 1

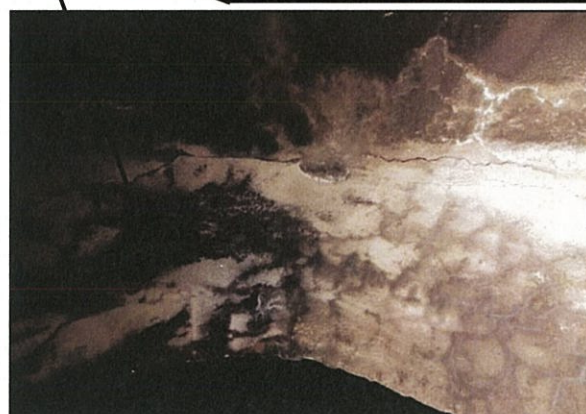
Frattura nel rivestimento lungo tutta la sez. della galleria

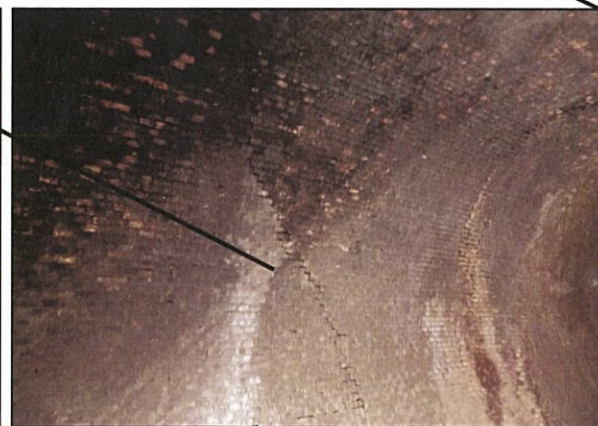
Frattura nel rivestimento

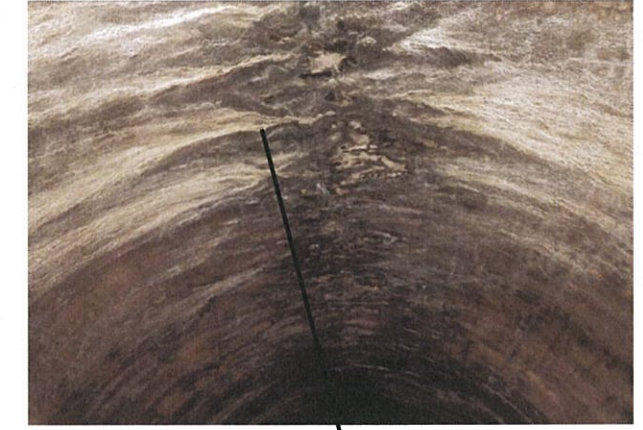
Settore di rivestimento molto alterato per forte umidità

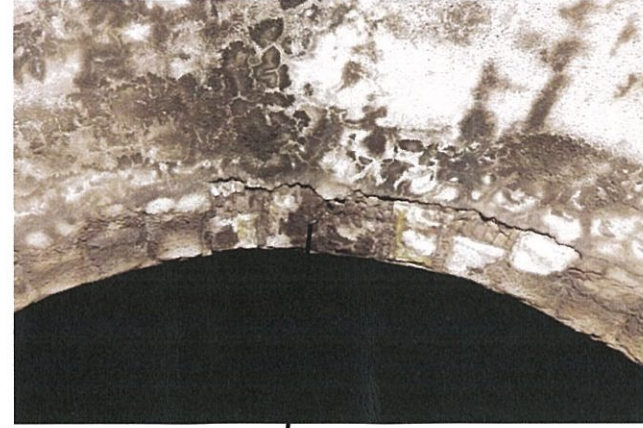
Distacco dello spritz dalla callotta all'imbocco

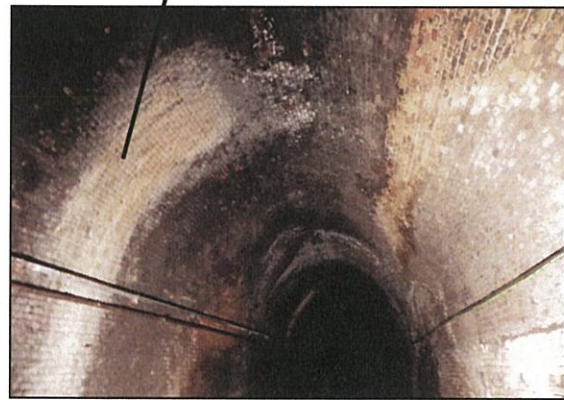
Settore umido con concrezioni

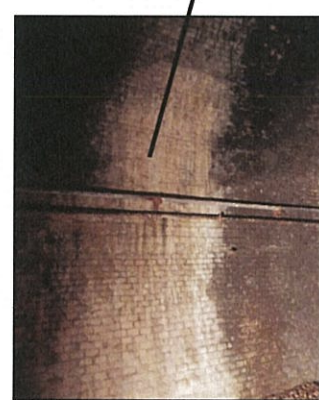
Settore umido con concrezioni

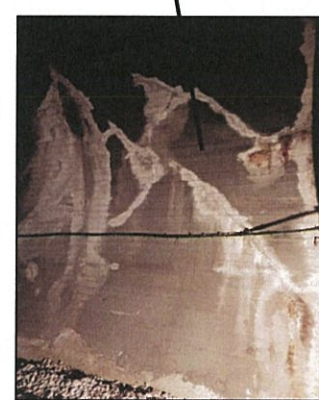
Settore umido con concrezioni

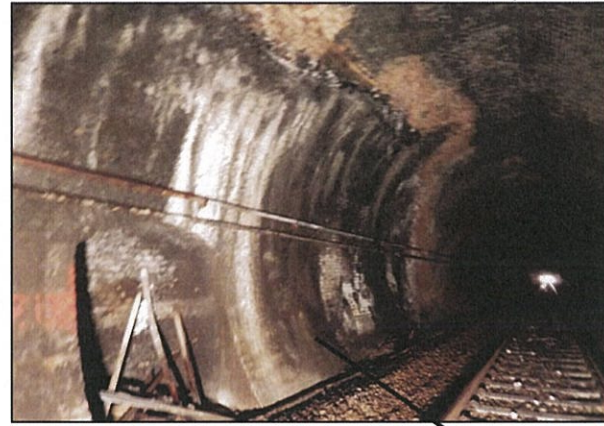
Settore umido con concrezioni e venute d'acqua

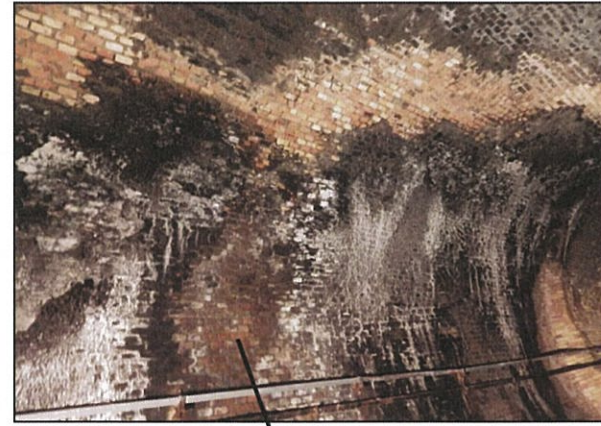
Settore particolarmente ammalorato con laterizi privi di malta
