LINEA POTENZA - FOGGIA - AMMODERNAMENTO

LOTTO 1 - ELETTRIFICAZIONE

INDAGINI 2014
SCHEDE RILIEVI VISIVI 2 di 2

Esecuzione di rilievi visivi e fotografici speditivi del rivestimento di alcune gallerie

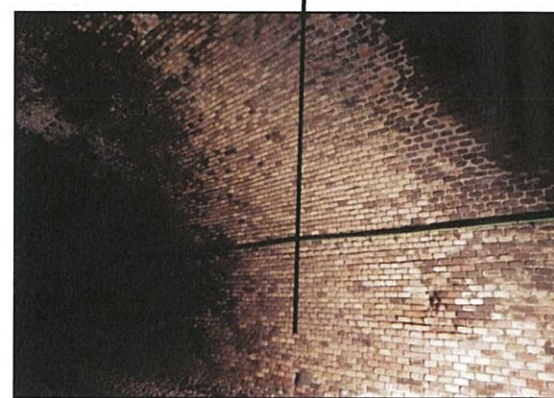
Settore ammalorato con umidità

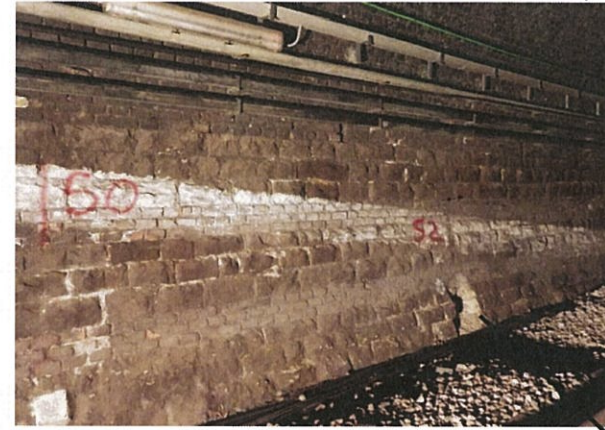
Settore di calotta leggermente umido ma in buono stato

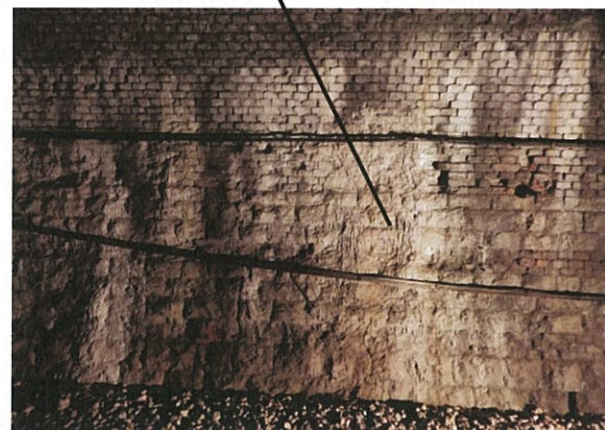
Area con muffa debolmente concrezionata

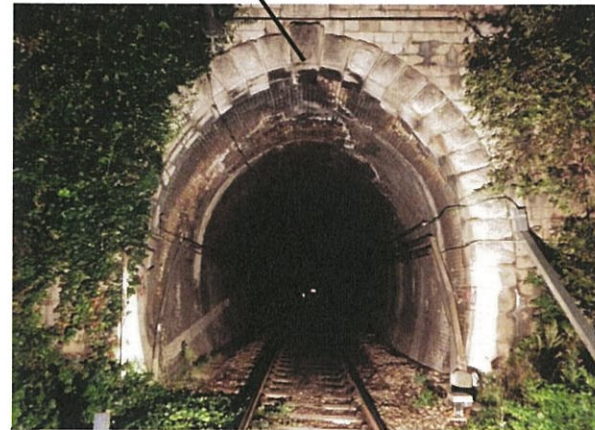
Imbocco galleria lato Potenza Inf.

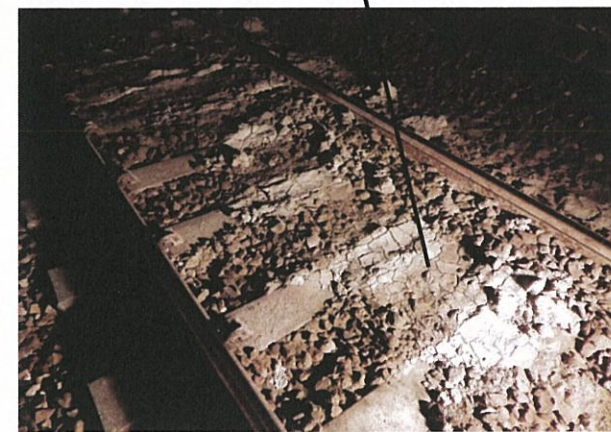
Traversine ricoperte parzialmente di fango essiccato

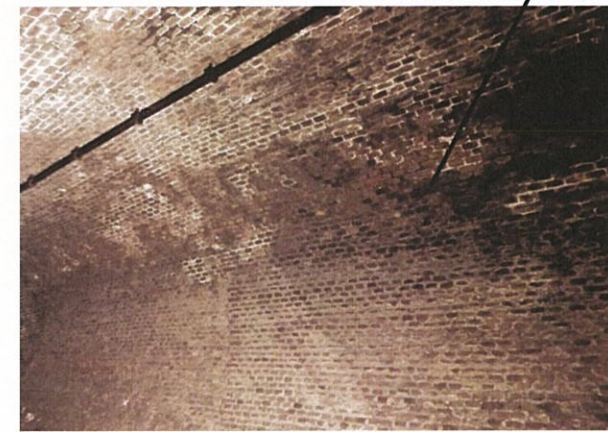
Settore di calotta più umido e ammuffito

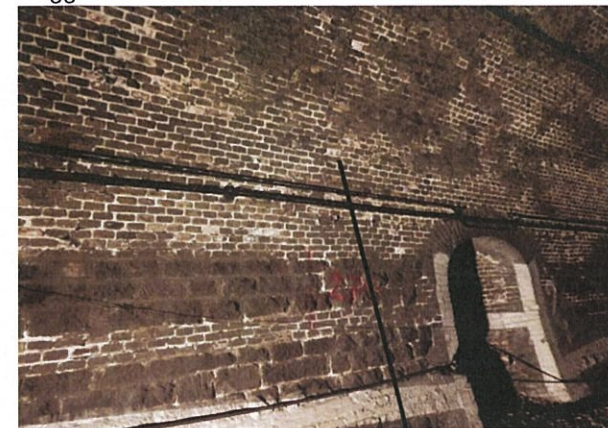
Settore di calotta più umido e ammuffito

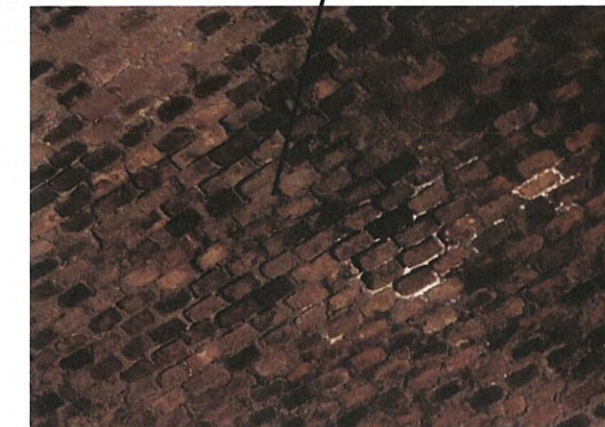
Settore di calotta con leggero ammaloramento superfic.

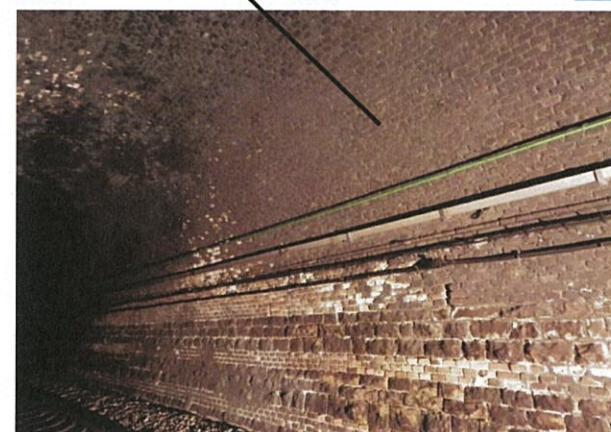
Settore di rivestimento particolarmente sano
