TRATTA A.V. /A.C. TERZO VALICO DEI GIOVI
PROGETTO ESECUTIVO

LOTTO 1 – Rapporto annuale – Anno 2014

MONITORAGGIO AMBIENTALE

Suolo

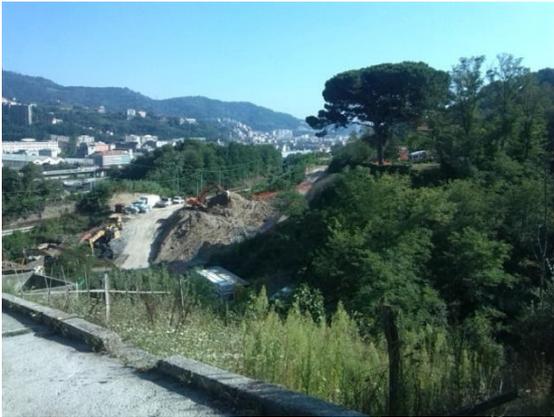
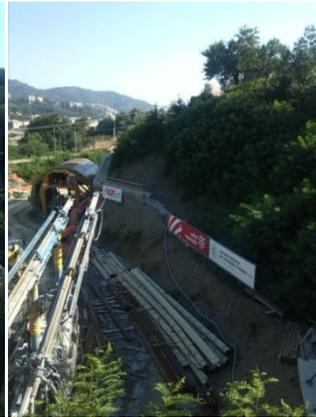
VI^a c.

nelle seguente documentazione fotografica si mettono in risalto lo sviluppo dell'area di cantiere e l'efficacia delle relative opere di sistemazione per la protezione degli ambienti circostanti.

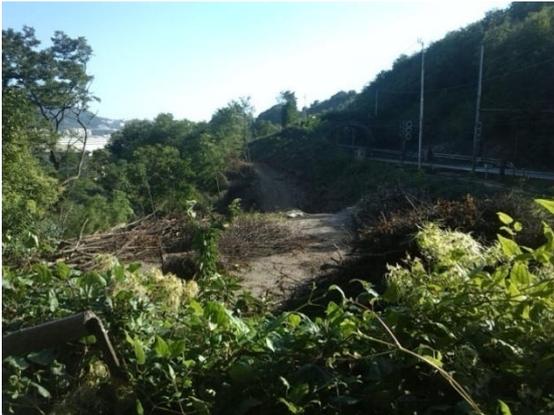
**VIª c.**

nel corso delle campagne di monitoraggio in prossimità della linea nella tratta corrispondente al cantiere le operazioni, nonostante il disboscamento e l'inizio delle attività, non hanno comportato danni all'ambiente pedologico circostante.

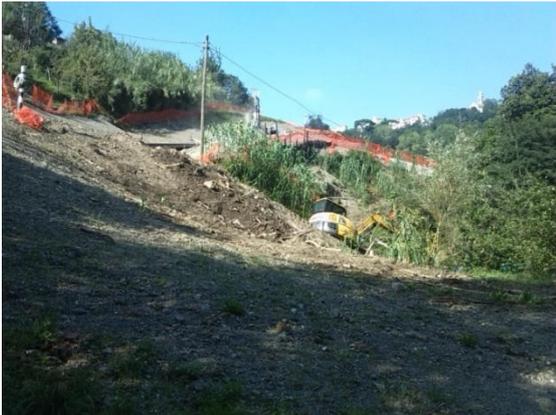
**IV^a c.**

nel corso delle campagne di monitoraggio le attività all'interno del cantiere hanno subito una notevole accelerata: nella seguente documentazione fotografica si mette in evidenza lo sviluppo delle operazioni e l'efficacia degli interventi di mitigazione.

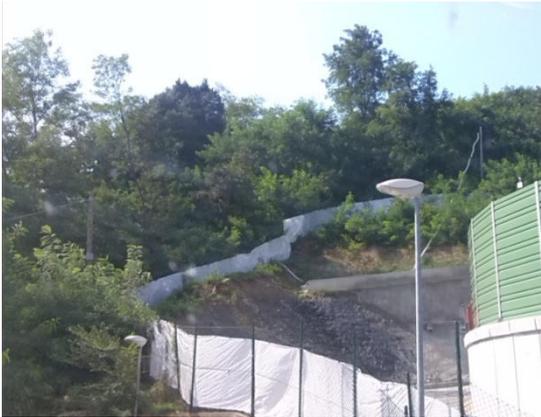
**VIª c.**

gli interventi di mitigazione hanno consentito di ridurre gli impatti ambientali dovuti alle operazioni di costruzione dell'opera sui suoli posti a sud del cantiere.

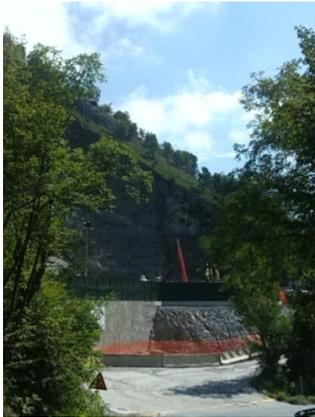
**VI^a c.**

nel corso delle campagne di monitoraggio, si è rilevato un notevole incremento delle attività di recupero ambientale nella cava piccola.

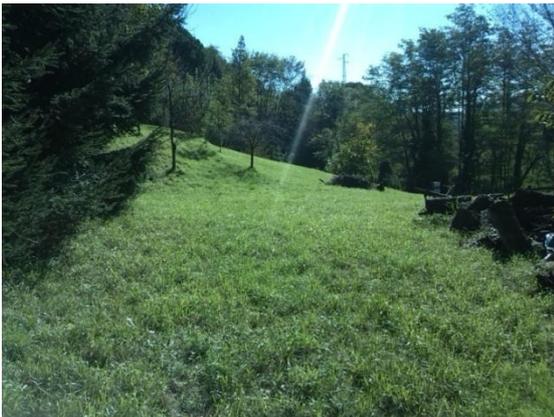
**VII^a c.**

i suoli delle aree limitrofe alla cava piccola, fortemente rocciosi, non hanno evidenziato segni di degrado legati alle attività di cantiere.

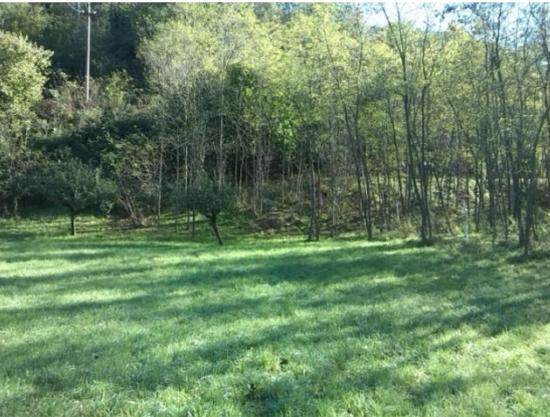
VII^a c.

le aree limitrofe al cantiere operativo (prevalentemente boschive) non hanno evidenziato, nel corso delle campagne di monitoraggio, alcun segno di degrado legato alle attività di scavo in pieno svolgimento.

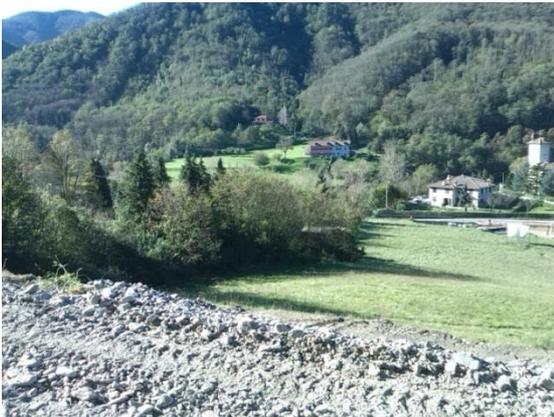
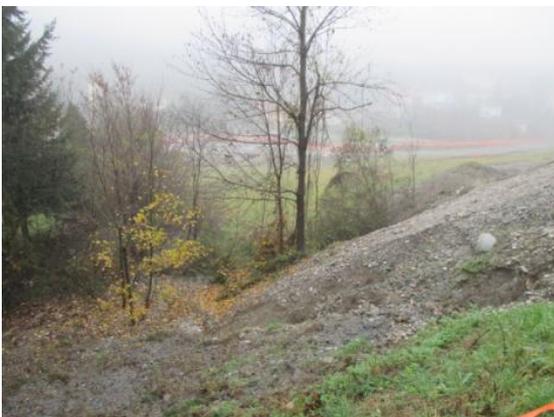
nella seguente documentazione fotografica si mette in evidenza lo stato dei suoli posti a monte del cantiere che, nel corso delle campagne di monitoraggio, non hanno evidenziato alcun segno di degrado legato alle attività in corso.

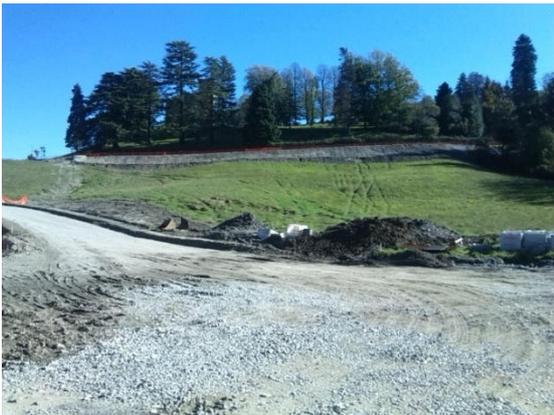
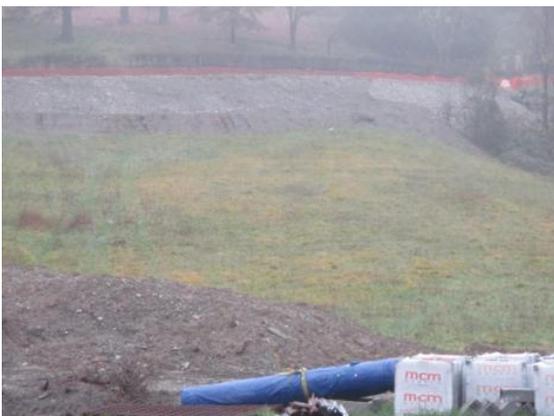
l'area a valle del cantiere, per lo più pianeggiante, non presenta segni di degrado del suolo legati alle attività in corso.

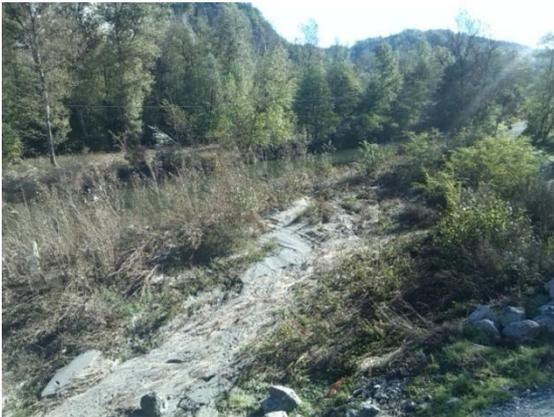
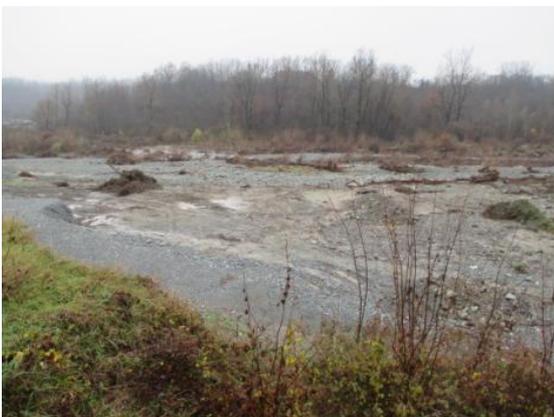
l'area di cantiere è attraversata da un corso d'acqua perenne (torrente Lemme) e dal suo affluente Ardano: nel corso delle campagne di monitoraggio non sono stati rilevati impatti negativi sugli argini dei fiumi legati alle attività in corso.

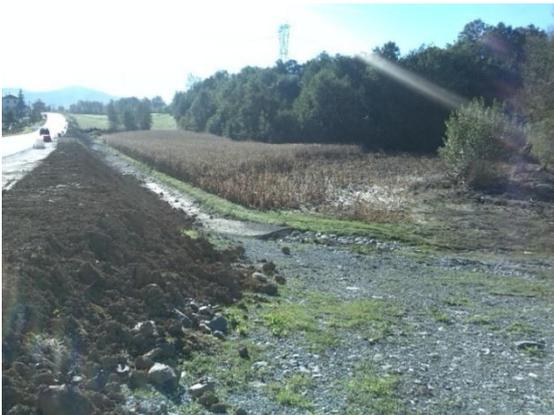
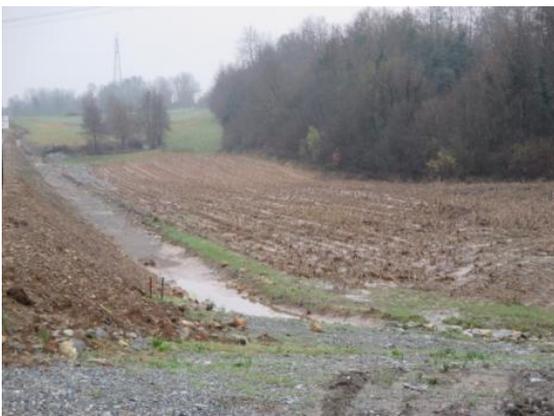
nelle seguenti documentazioni fotografiche si mette in evidenza l'assenza di segni di degrado nei suoli della aree limitrofe al cantiere, prevalentemente destinati ad uso agricolo.

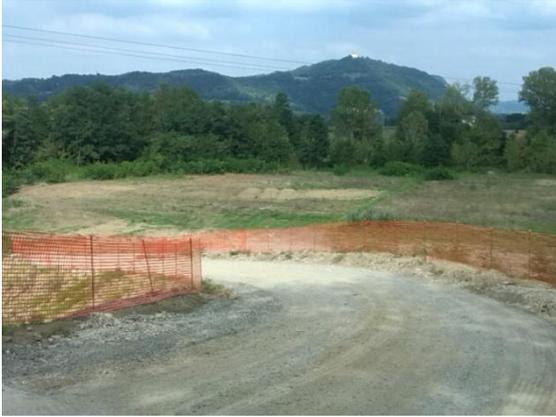
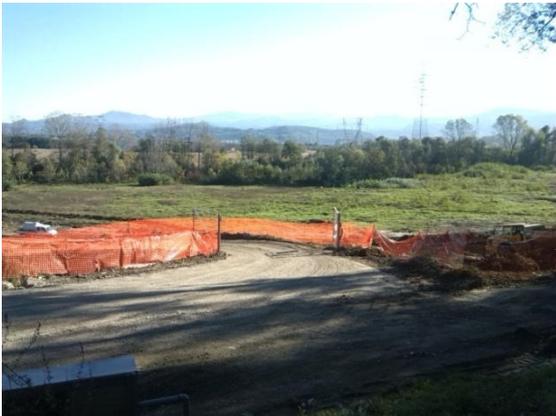
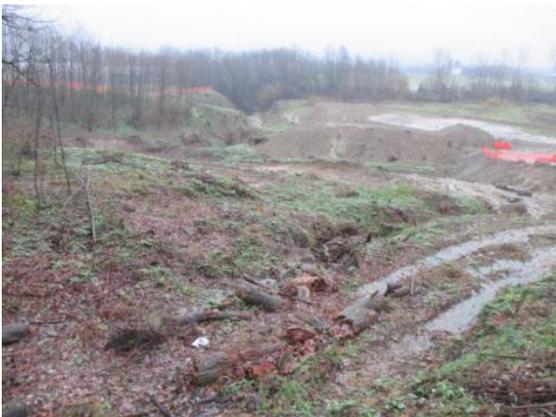
AREA DI CANTIERE

Nel corso delle diverse campagne di monitoraggio in Corso d'Opera le attività di cantiere erano ancora in una fase iniziale e non sono stati rinvenuti segni di degrado legati a tali attività nelle aree limitrofe al cantiere. A nord del cantiere è presente un'area industriale caratterizzata dalla presenza di capannoni e di lavorazioni con conseguente degradazione dei suoli dell'area. La presenza di un corso d'acqua perenne all'interno dell'area monitorata ha determinato il verificarsi di fenomeni erosivi localizzati legati principalmente all'azione erosiva di acqua e vento.

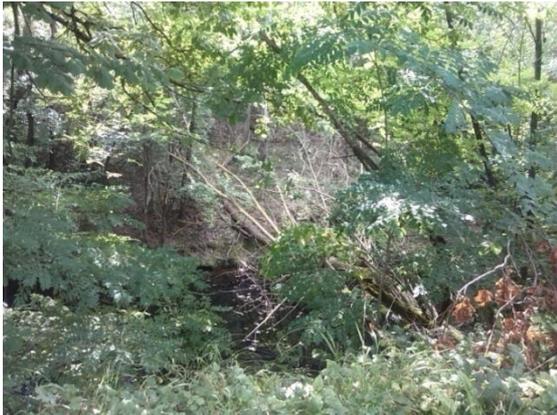
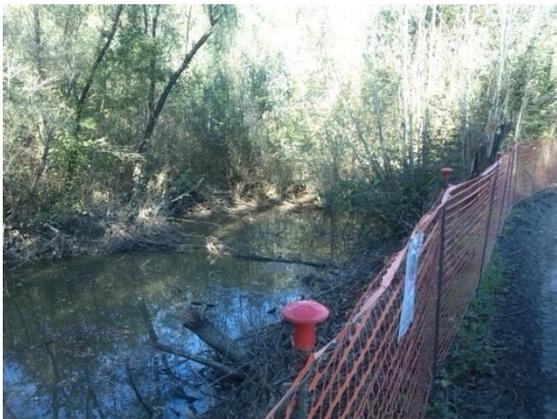
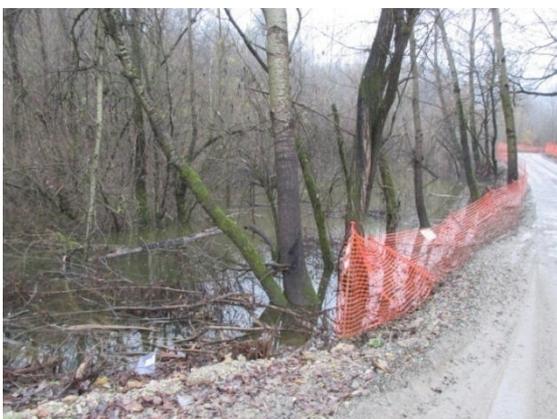
FENOMENI EROSIVI NATURALI IN PROSSIMITÀ DEL CORSO D'ACQUA:

nella presente documentazione fotografica si mostrano gli effetti dei fenomeni erosivi localizzati legati principalmente all'azione erosiva del corso d'acqua perenne posto in prossimità dell'area monitorata.
