**Rilievo geologico e geomorfologico  
di un dissesto attivo in località Ponte Verucchio  
in Comune di Verucchio (RN).**

*Valutazione dello stato di fatto ed evoluzione del fenomeno*

**Relazione descrittiva**

Contributo al PGRA 2015 e osservazioni

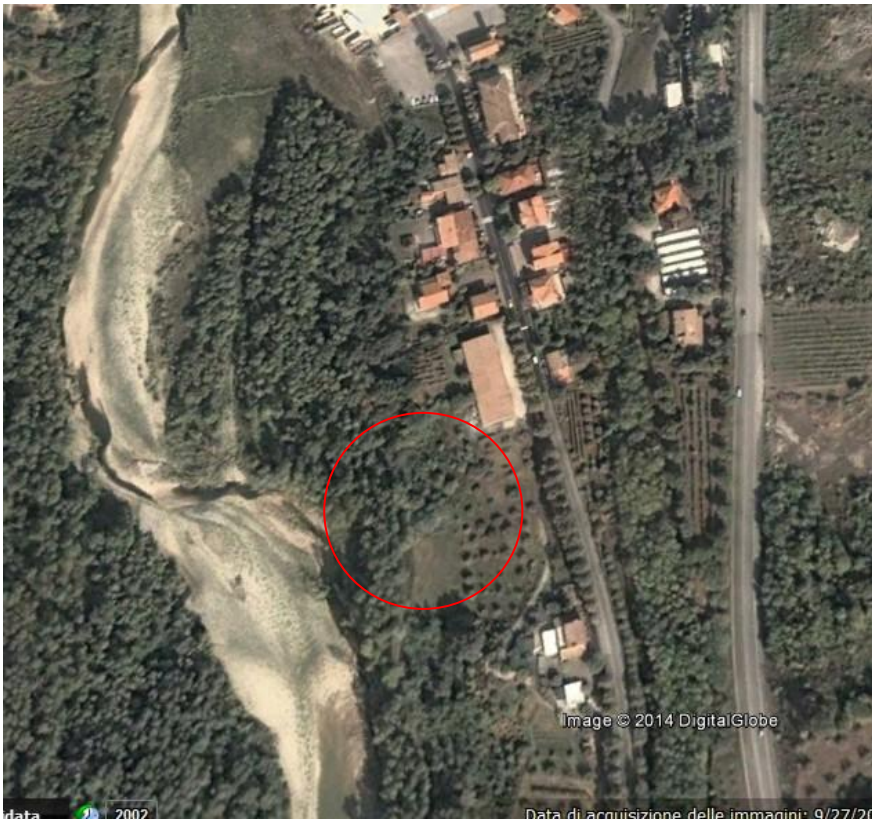
Fig. 1 - Fotogramma da google Earth anno 2003.

- Nell'inverno 2013, le abbondanti precipitazioni hanno dato luogo ad eccezionali eventi di piena e l'incremento degli effetti legati all'erosione ad opera della corrente hanno subito un notevole e una repentina evoluzione, specialmente nel contesto oggetto del presente studio e nelle aree direttamente contermini a ridosso degli interventi di difesa realizzati nel 2008.

- Nei primi mesi del 2015 (febbraio-marzo) si sono succeduti eventi meteo climatici di entità notevole con eventi di piena che hanno aggravato maggiormente il dissesto ormai generalizzato lungo un tratto ulteriore rispetto a quanto già evidenziato nel 2013 e 2014. Il punto di maggior aggravio rimane comunque quello già segnalato e descritto, con progressione sia dello scalzamento al piede della sponda, sia della corona di crollo alle quote superiori prossima all'edificio residenziale.

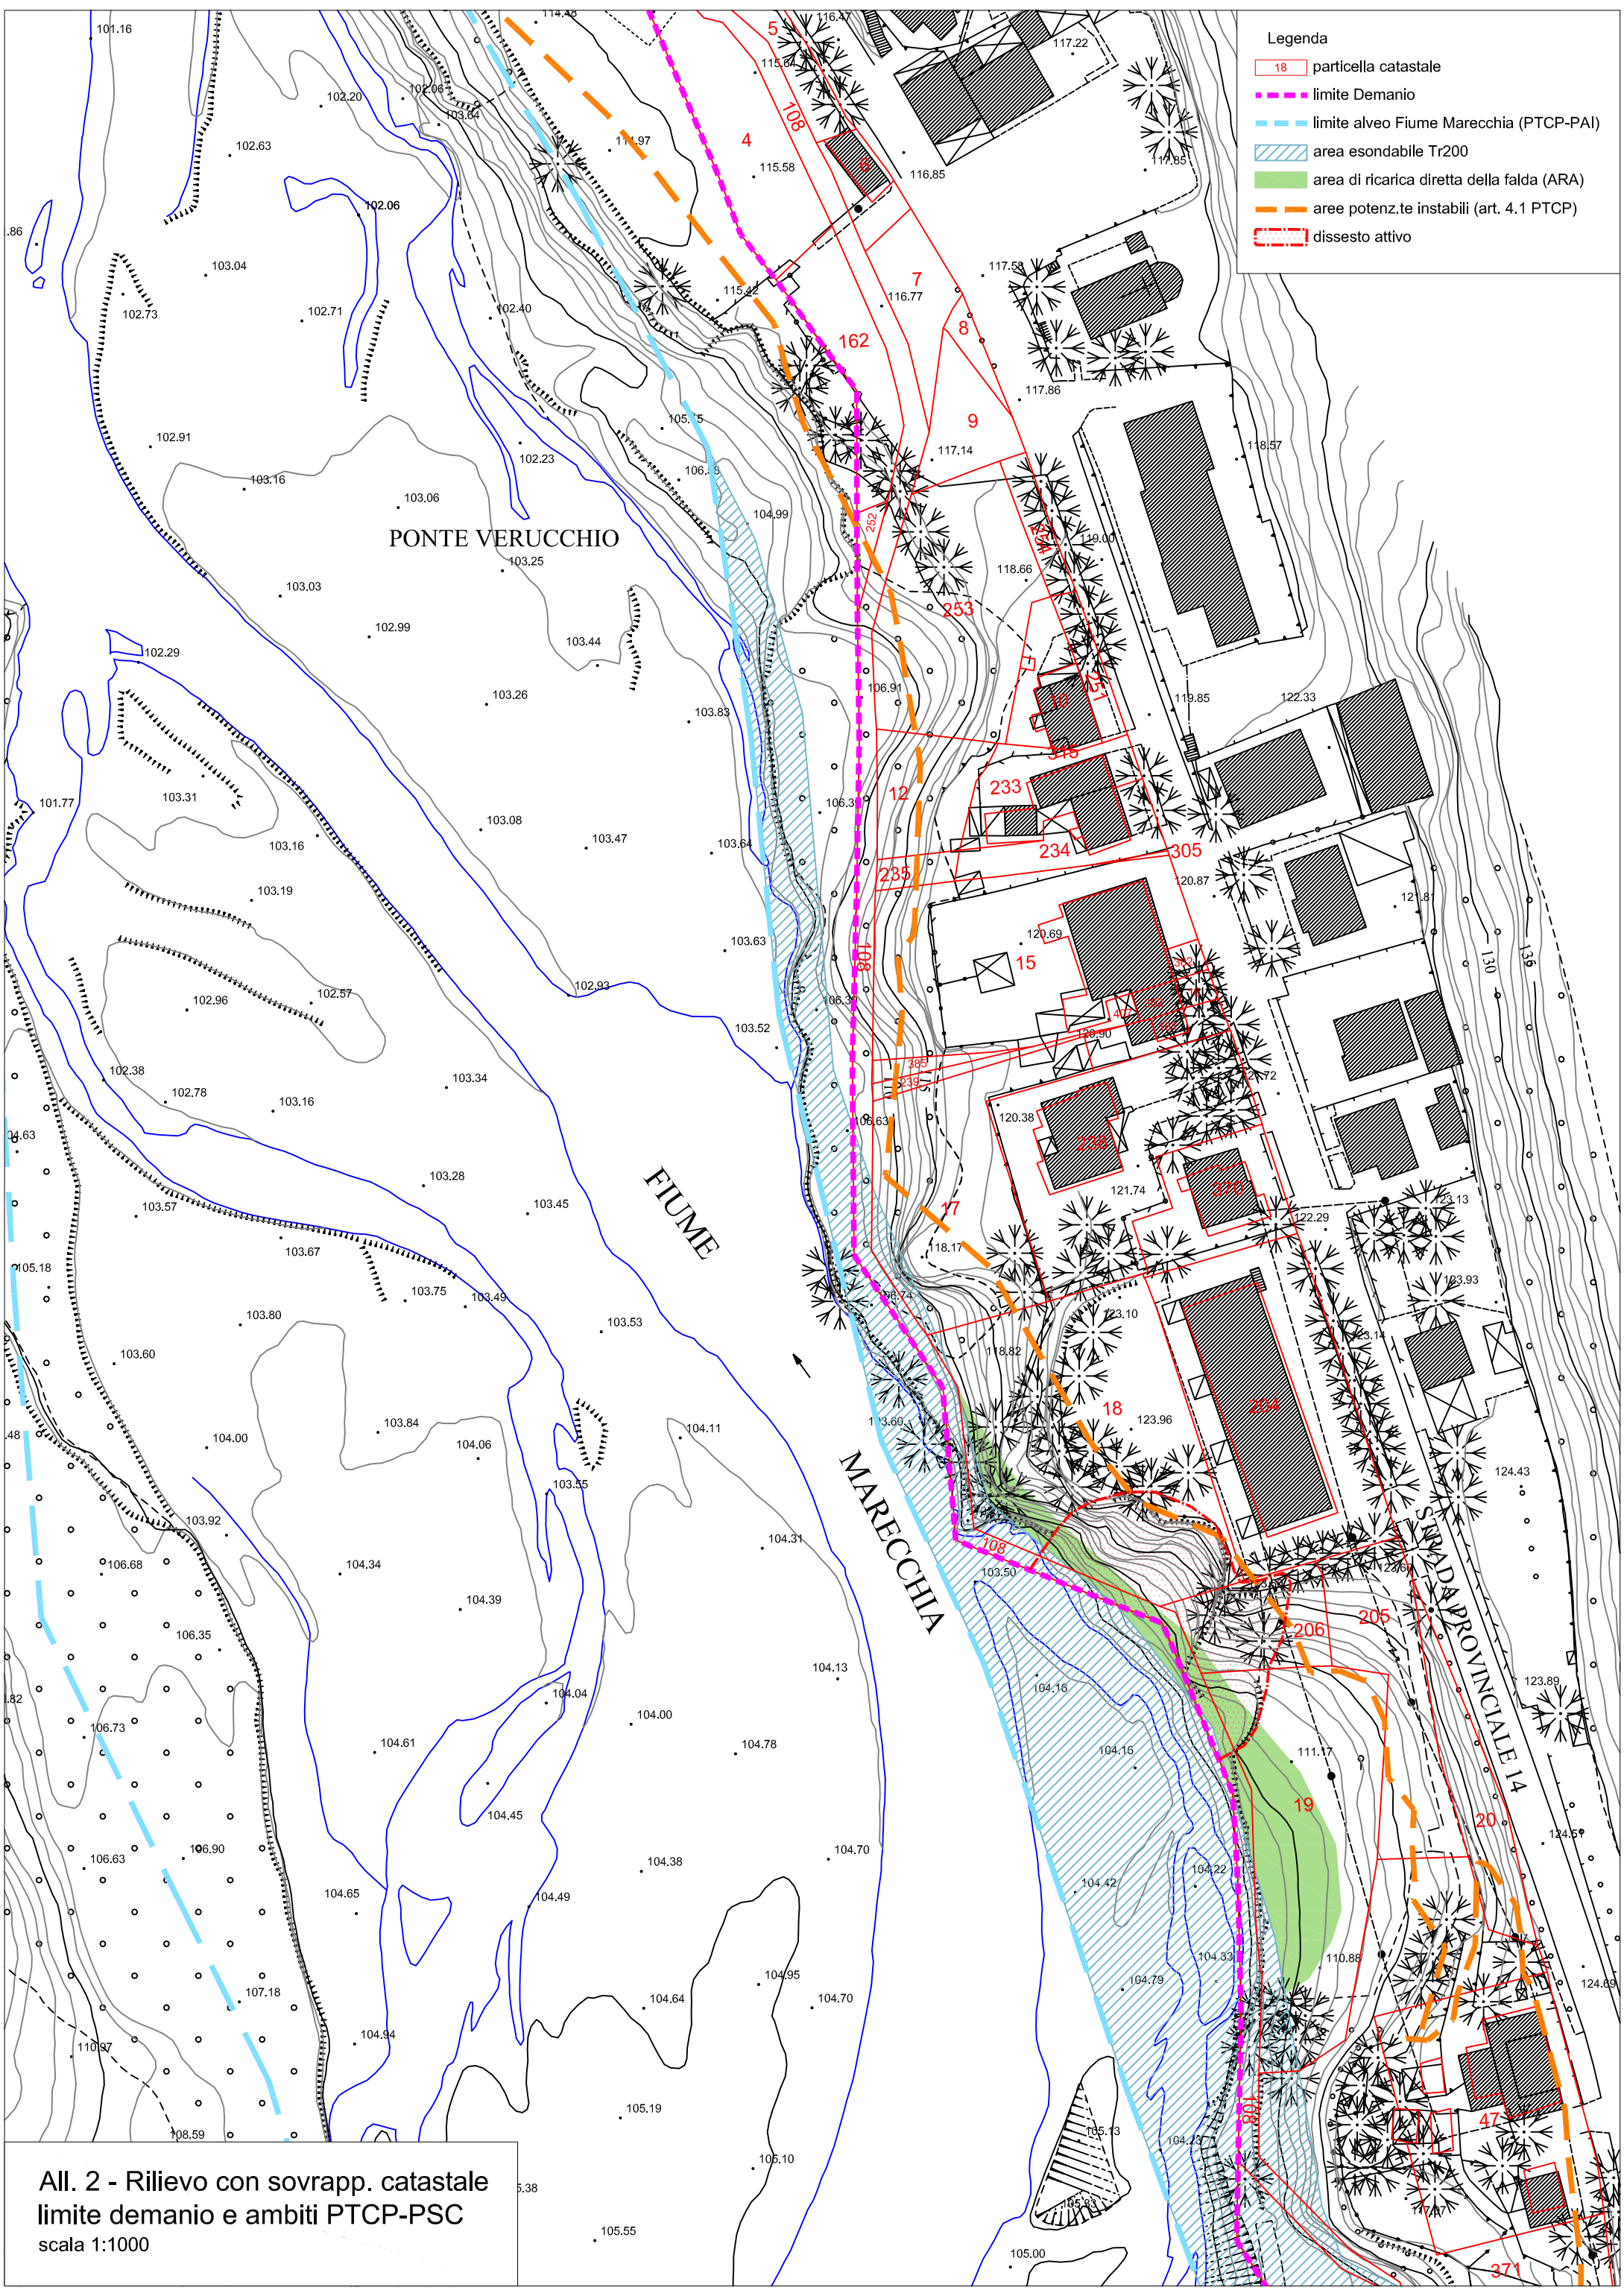
**All. 2 - Rilievo con sovrapp. catastale**  
**limite demanio e ambiti PTCP-PSC**  
 scala 1:1000

Ciò che scaturisce da questo studio è tuttavia il grado di attività ed evoluzione dei fenomeni che conferiscono all'area il grado di pericolosità elevato e un conseguente livello di rischio accentuato, per la presenza di un edificio ad uso residenziale nell'immediata vicinanza del coronamento del dissesto anche se sullo stesso edificio, al momento, non sono stati evidenziati segni di instabilità o lesioni che possano testimoniare un diretto coinvolgimento.

**Si ritiene pertanto che sussistano le condizioni affinché il tratto in oggetto venga segnalato ed inserito tra gli interventi di mitigazione della pericolosità e del rischio e come tale rientri tra le misure anche finanziarie per la realizzazione di opere non più differibili, per l'incolumità dei residenti e la protezione di beni ed elementi esposti.**

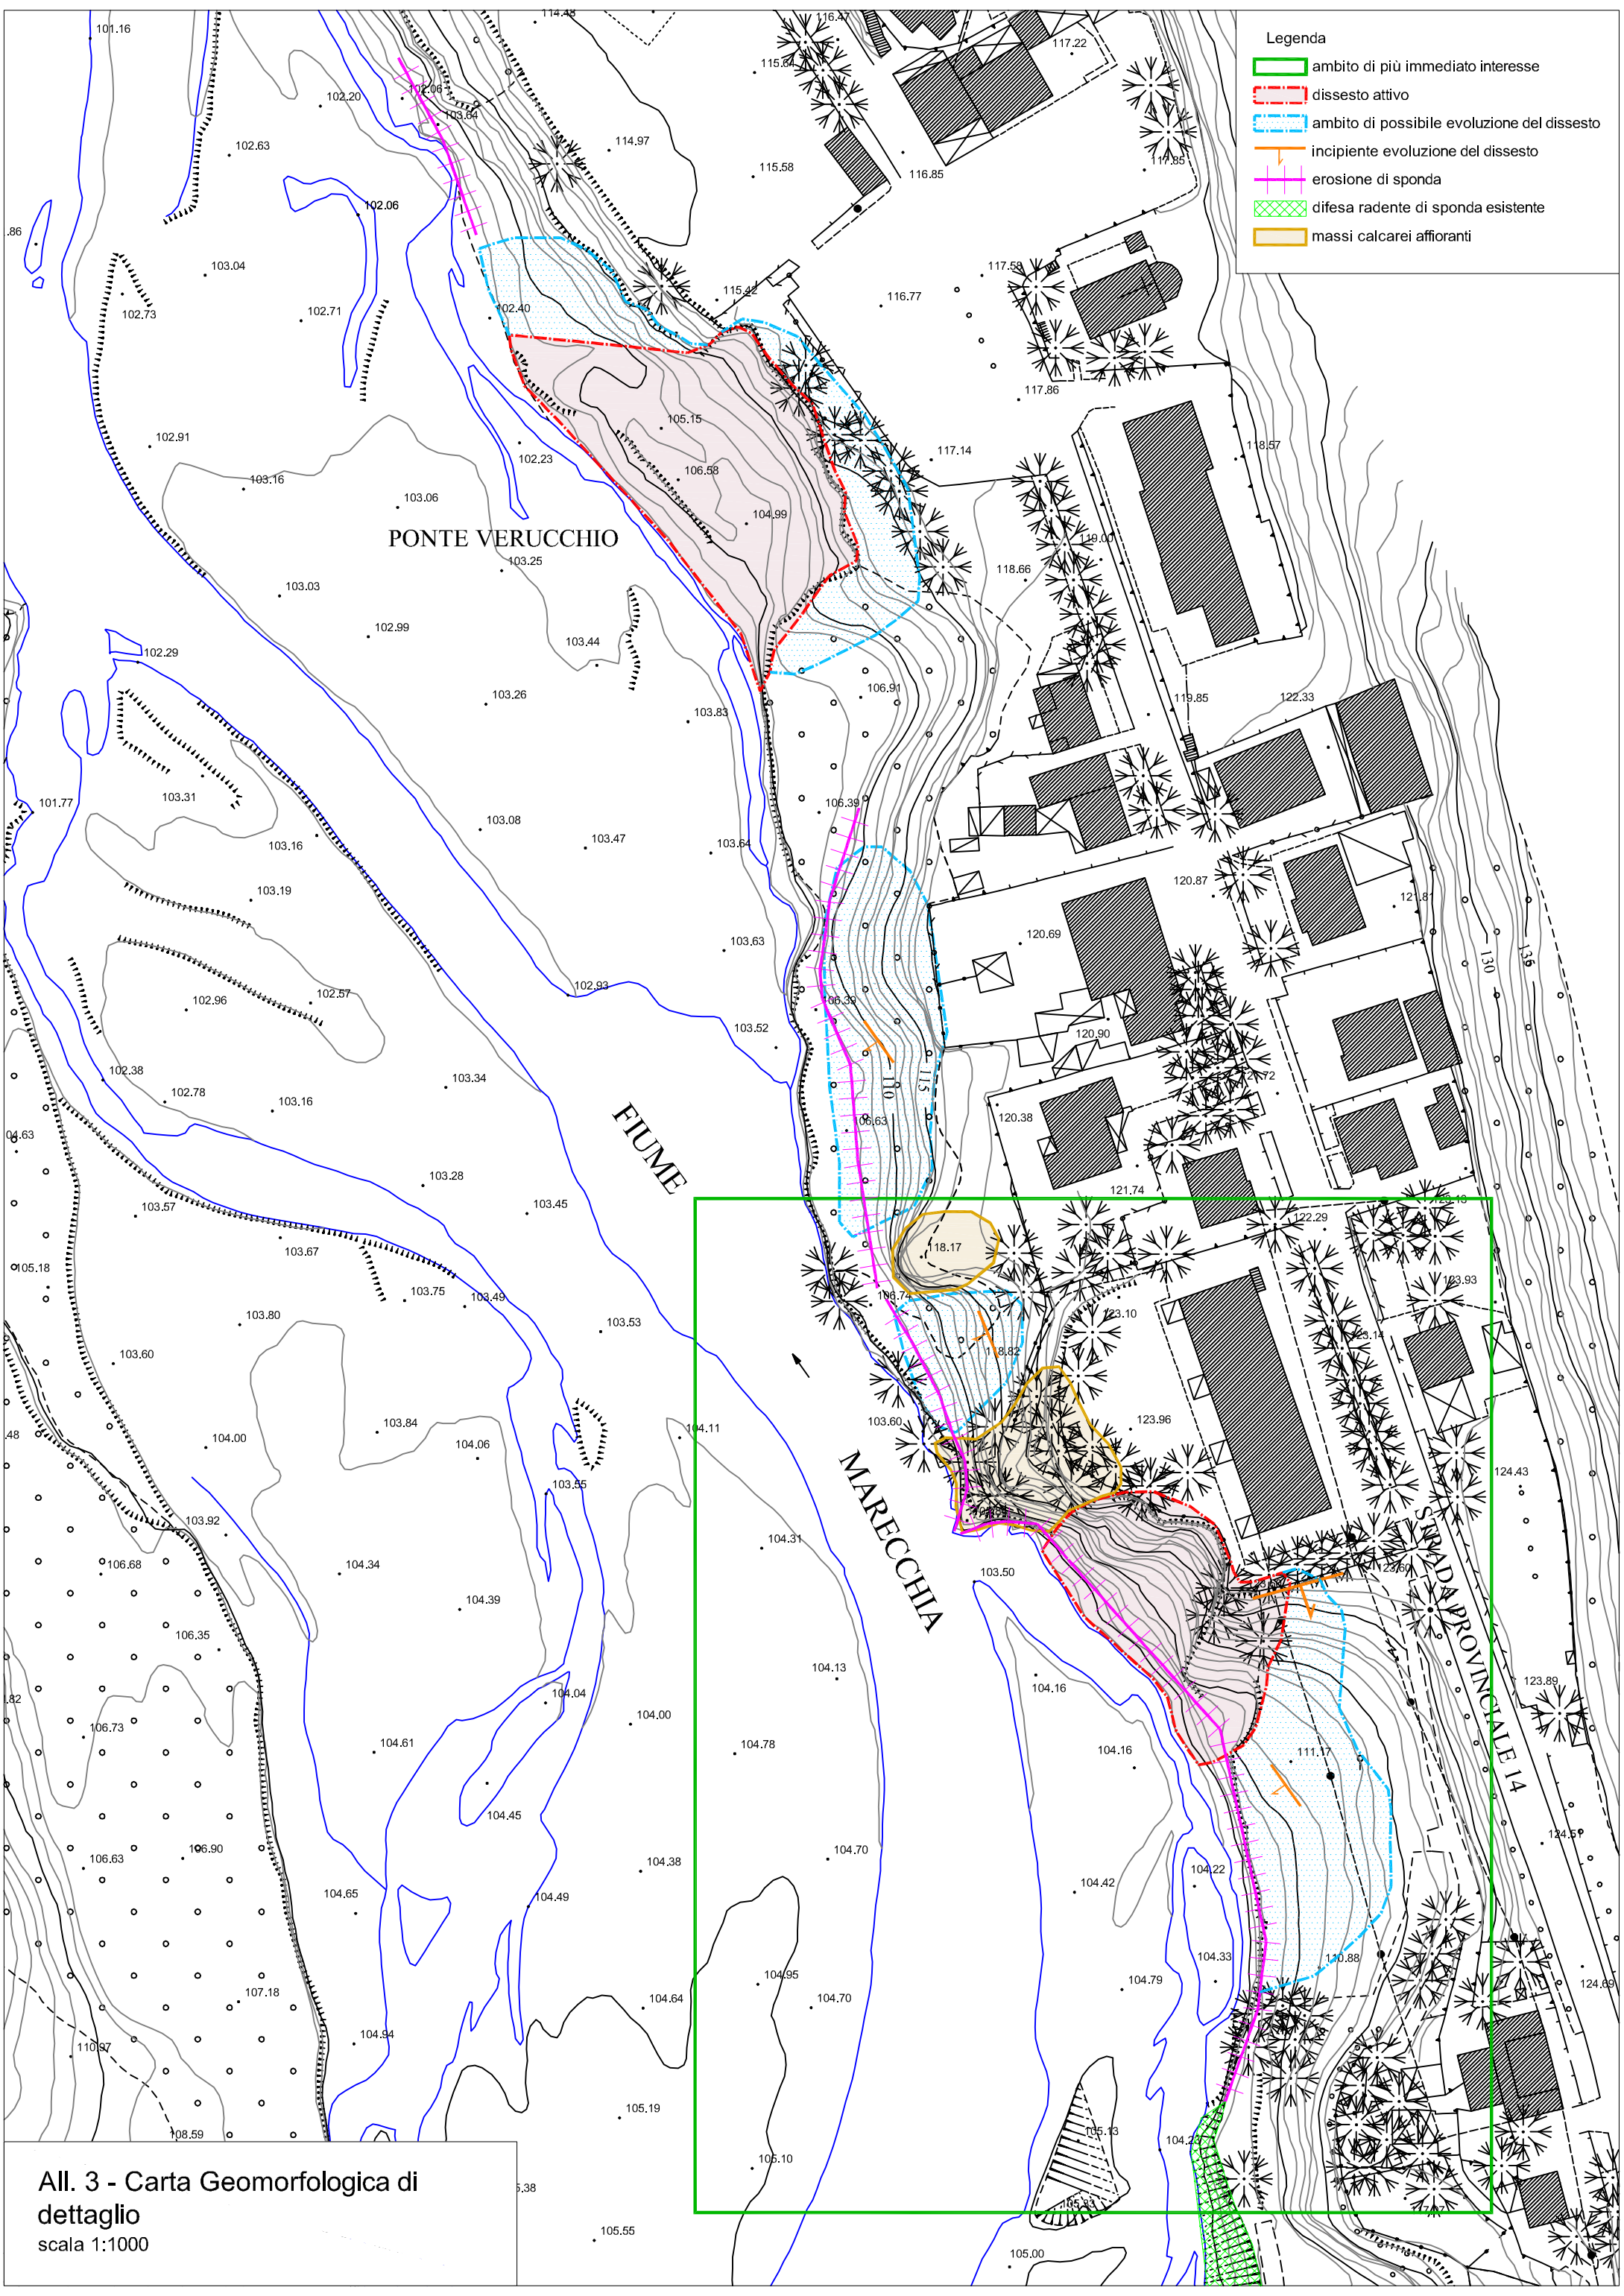
All.3 Carta geomorfologica di dettaglio scala 1:1000

Le cause che hanno dato luogo al dissesto cartografato possono essere ricercate nella concomitanza di diversi fattori sia naturali quali il tipico divagare del talweg del Fiume Marecchia, sia artificiali legati alla presenza di opere antropiche in alveo che ne hanno influenzato l'andamento.
