ADEGUAMENTO DELLA S.S. 534 COME RACCORDO AUTOSTRADALE - CAT. B - MEGALOTTO 4

PIANO DI MONITORAGGIO AMBIENTALE - ANTE OPERAM

Componente ambientale Stato fisico dei luoghi

Relazione descrittiva indagine tipo C

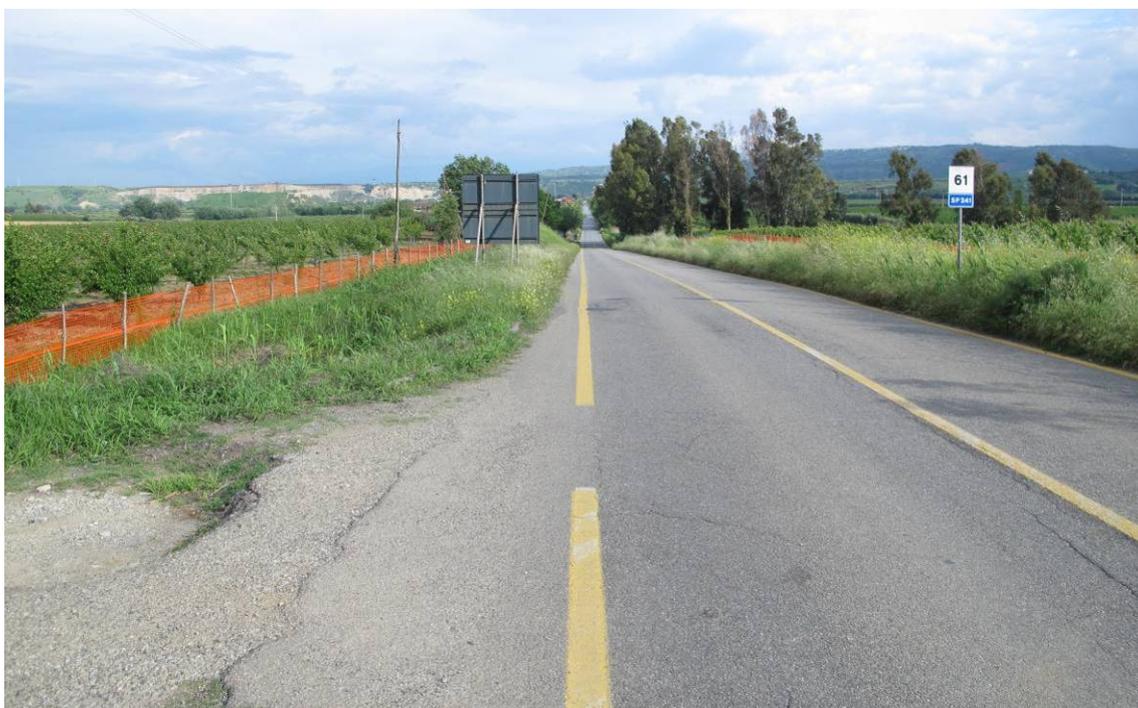
Figura 3 – Vista 1

Condizioni manto stradale	Il manto stradale è usurato ma in buone condizioni. Presenta qualche sconnessione dovuta ad avvallamenti (Figura 4) nella parte iniziale più vicina al cavalcavia.
Caratteristiche plano-altimetriche	Il tronco stradale considerato è caratterizzato da una pendenza che vede la quota massima in cima al cavalcavia sulla statale annullandosi al capo opposto in direzione Spezzano Albanese.
Stabilità dei versanti	Il fianco destro della strada, procedendo dalla S.s. 534, poggia su di un rilevato inerbito per il quale non sono presenti segni evidenti di instabilità (Figura 5 e Figura 6). Le dimensioni di tale rilevato tendono a ridursi allontanandosi dal cavalcavia.
Dimensioni del corpo stradale	Il tratto della provinciale in esame presenta una corsia per senso di marcia per una sede stradale complessiva di circa 7 metri.
Canalizzazioni idrauliche	È presente un solo scolo alla base della scarpata stradale sul fianco destro della strada.

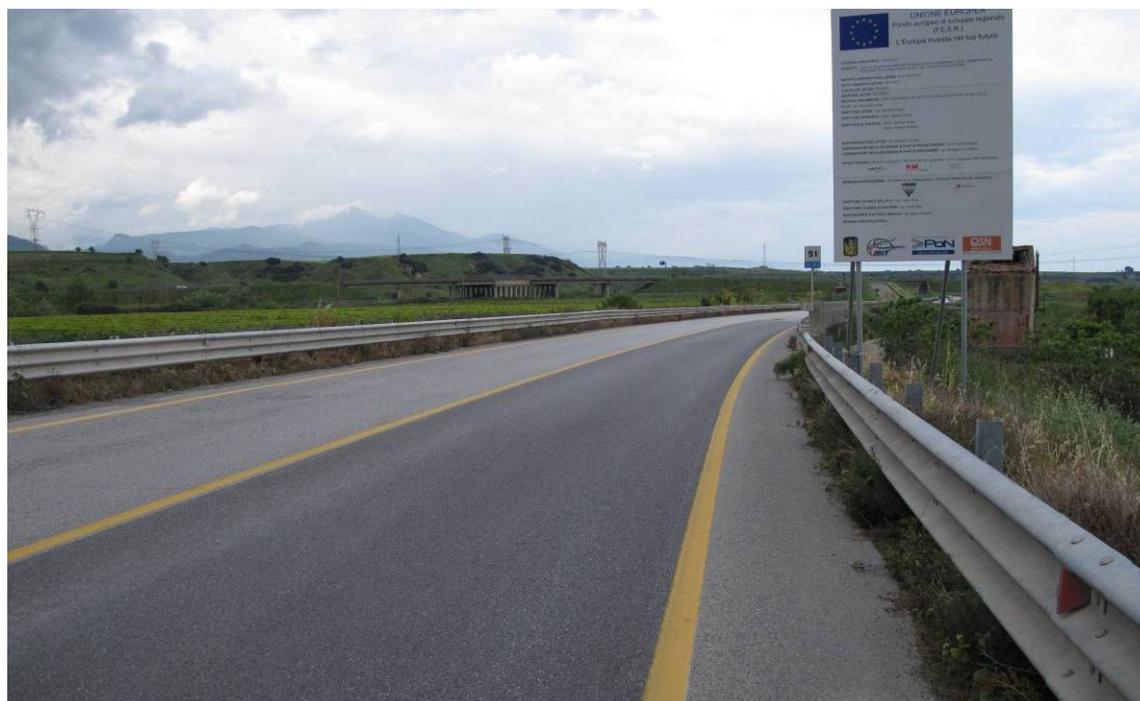
Figura 10 – Vista 1

Localizzazione	S.s. 283
Progressiva	6+300,00 ca
Condizioni manto stradale	Il manto stradale è usurato ma e in più punti presenta sconnessioni per la presenza di avvallamenti e buche.
Caratteristiche plano-altimetriche	La strada corre su rilevato che nel tratto considerato non presenta pendenze.
Stabilità dei versanti	Tratto stradale che corre completamente in rilevato. I versanti non presentano punti di instabilità evidenti.
Dimensioni del corpo stradale	Il tratto della statale in esame presenta una corsia per senso di marcia per una sede stradale complessiva di circa 10 metri.
Canalizzazioni idrauliche	no

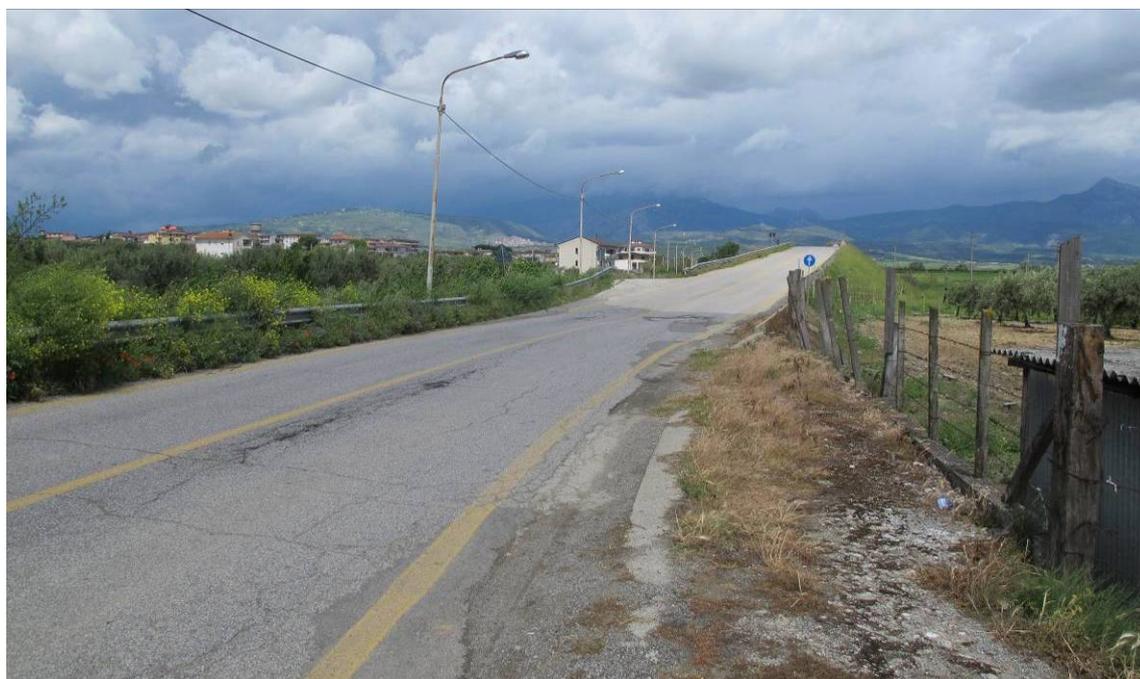
Figura 17 – Vista 1

Localizzazione	Via Sibari all'altezza del cavalcavia sulla ferrovia in direzione Doria.
Progressiva	10+930,00 ca
Condizioni manto stradale	Il manto stradale risulta particolarmente usurato con la presenza di numerosi avvallamenti e buche. I margini stradali presentano numerose sconnessioni.
Caratteristiche plano-altimetriche	Il tratto considerato interessa per intero il cavalcavia di via Sibari, a Doria. La quota massima raggiunta è di circa 30 m slm partendo da un piano campagna a circa 23 m slm.
Stabilità dei versanti	Non sono state rilevate aree di instabilità della massciata stradale.
Dimensioni del corpo stradale	Il tratto della statale in esame presenta una corsia
