AUTORITA' DI BACINO REGIONALE DELLA SARDEGNA

Piano di gestione del rischio di alluvioni

Documento elaborato nell'ambito dell'Accordo di collaborazione scientifica tra l'Agenzia Regionale del Distretto Idrografico della Sardegna e il Dipartimento di Ingegneria Civile, Ambientale e Architettura dell'Università degli Studi di Cagliari, finalizzato alla predisposizione del Piano di Gestione del Rischio di Alluvioni del distretto idrografico della Regione Autonoma della Sardegna, ai sensi dell'art. 7 della Direttiva 2007/60/CE in data 23.10.2007 e dell'art. 7 del Decreto Legislativo 23 febbraio 2010, n. 49.

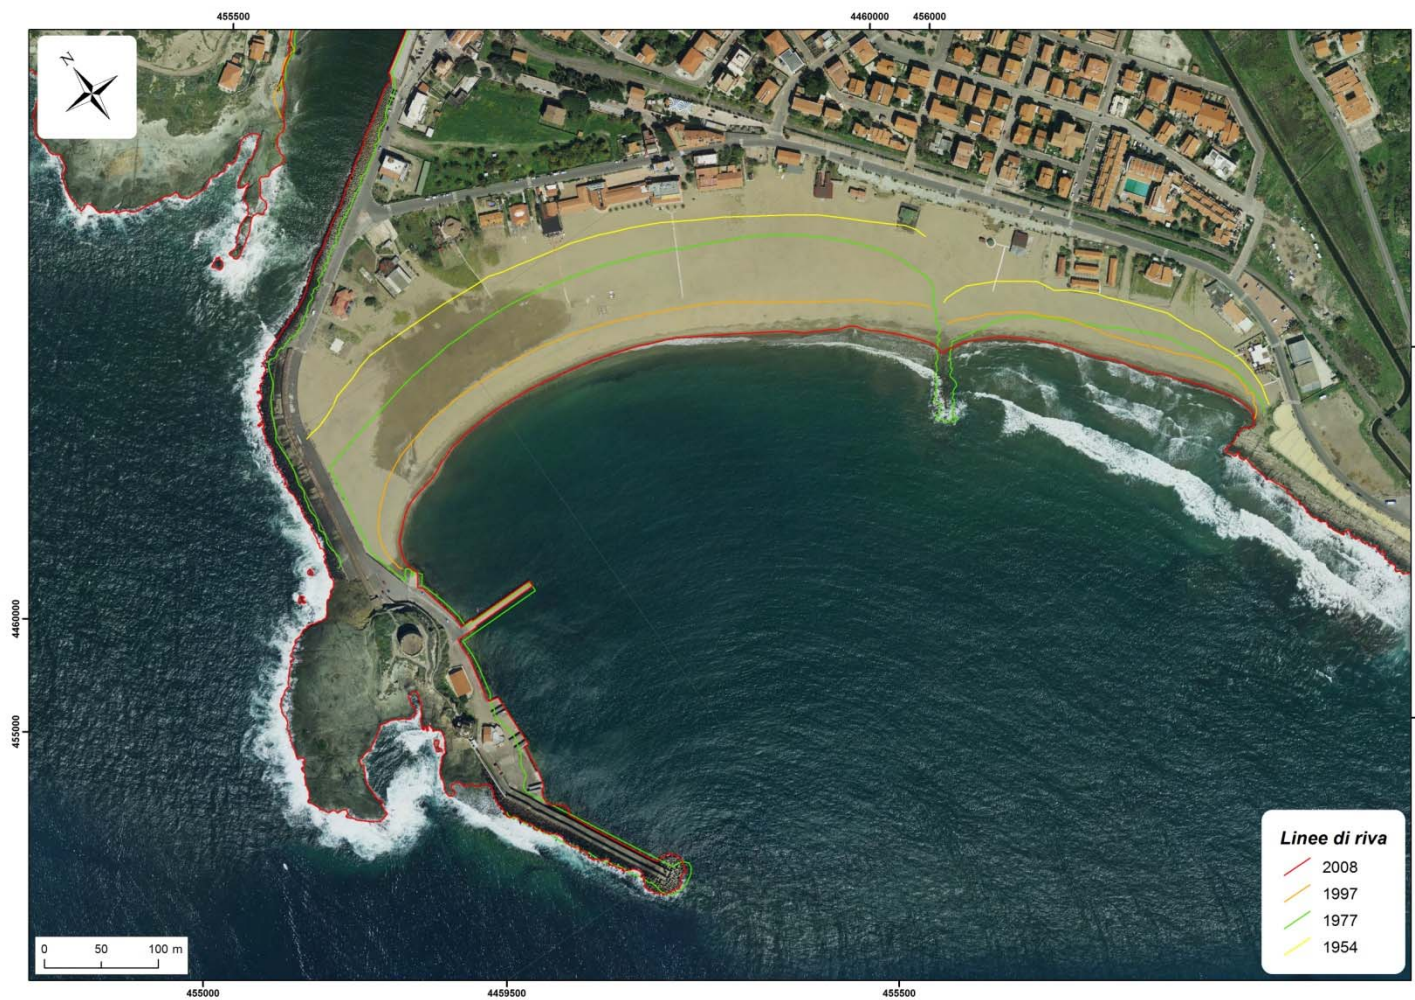
Figura 3. Evoluzione storica della linea di riva da fotointerpretazione

La spiaggia asimmetrica di Bosa tende al raggiungimento di una nuova condizione di equilibrio rispetto al mutare del punto di diffrazione per la realizzazione delle suddette opere a mare. Rispetto alla direzione del moto ondoso dominante pari a 250°N, questa tendenza si esplica con un avanzamento della linea di riva. Questo progressivo e significativo avanzamento è quindi causa dell'azione del uomo ed è traccia di una evoluzione più ampia che interessa anche la spiaggia sommersa.

Si ritiene che tale fenomeno di accrescimento debba essere monitorato attentamente al fine di controllarlo e gestirlo in un'ottica di riutilizzo ~~che può essere fonte per materiale del~~ materiale per interventi di difesa costiera. Occorre quindi prevedere un monitoraggio della spiaggia (emersa e sommersa) per valutare i ratei annui di accrescimento e poter quindi stimare eventuali soluzioni di "prestito" che non alterino ~~oltremodo~~ le dinamiche in atto.

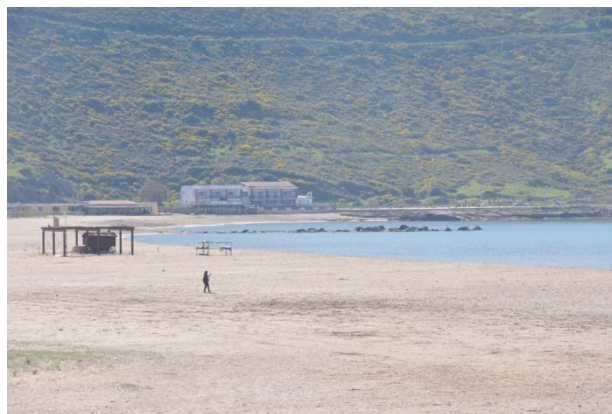
Figura 5
Vista panoramica della spiaggia; ~~con~~ in evidenza la presenza, nel settore centrale, di un pennello costituito da massi ciclopici che costituisce un elemento di interferenza sulle dinamiche del moto ondoso.

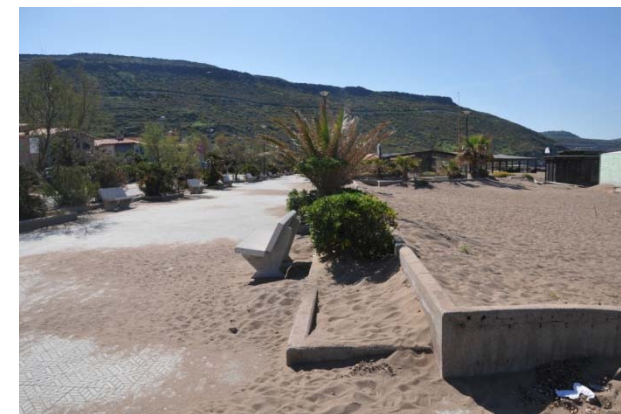
Figura 6
Settore retrodunale, interessato da infrastrutture per la fruizione balneare (accessi e servizi turistico-ricreativi) in cui si evidenziano gli accumuli di sabbia mobilizzata dal vento.

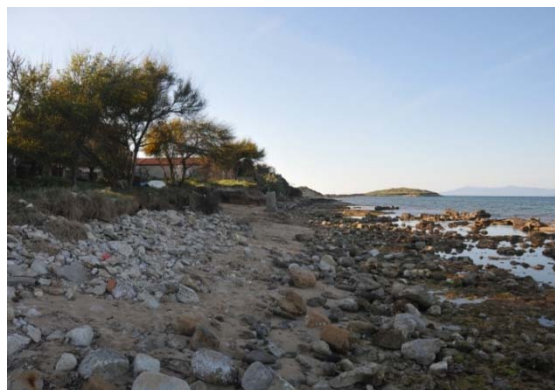
Figura 5
Materiale inerte residuo prodotto dal disfacimento ad opera del moto ondoso dei manufatti insistenti sul campo dunale.

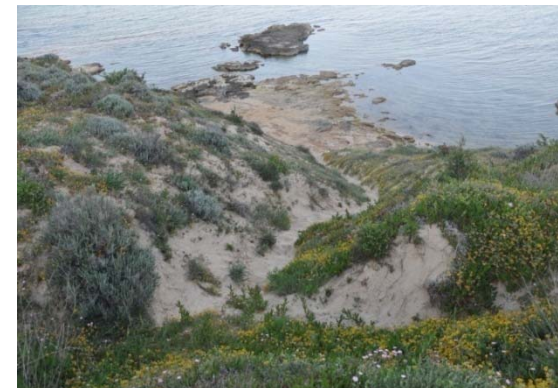
Uno studio preliminare del moto ondoso sottocosta mette in evidenza come questo tratto di litorale sia protetto dal promontorio ad ovest e dal sistema di isole de Sa Tonnara per tutti gli venti provenienti dal III quadrante. Eventi meteo marini di maestrale generano, nella Baia di Cala Su Pallosu, una intensa corrente diretta verso ovest compresa nei primi 5 metri di fondale. Da osservazioni in loco, è possibile verificare come l'azione meteomarina provochi un evidente scalzamento alla base del piede delle dune, la formazione di ripe di erosione e nicchie di battente che fungono da fattori di innesco dei processi di demolizione del campo dunale (Figura 7). Il campo dunale è interessato da una elevata, pericolosa e incontrollata pressione antropica che viene esercitata in particolare dalla strada provinciale, dalle abitazioni (Figura 8), dalle aree di parcheggio, dalle piste d'accesso e dai camminamenti verso il mare sui quali, nello specifico, si sono impostati canali di deflazione e solchi di corrivazione delle acque di dilavamento meteorico, non adeguatamente regimate e/o controllate (Figura 9).

Figura 9
Processi di erosione canalizzata del fronte dunale ad opera delle acque meteoriche non regimate.

- la ricostruzione e stabilizzazione degli ambiti psamofili;
- la regimazione e il controllo delle acque meteoriche che defluiscono dai manufatti (abitazioni) e dalle infrastrutture (strada provinciale, aree di sosta) localizzati nel campo dunale, per evitare il ruscellamento diffuso e la corrivazione preferenziale in aree già alterate morfologicamente e degradate in termini sedimentari e vegetazionali.

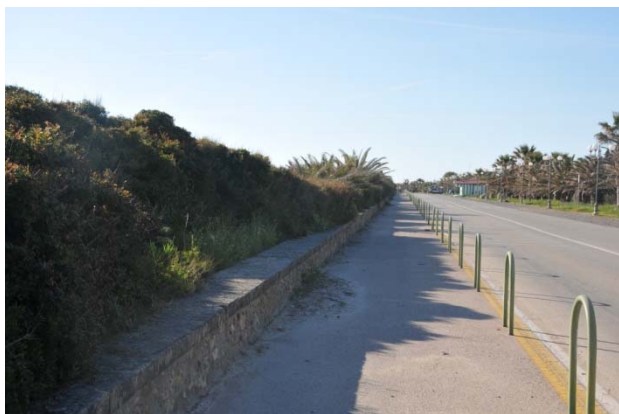
Figura 4
Strada provinciale, con pista ciclabile, aree sosta e muri di contenimento laterali, ~~che si~~ sviluppate all'interno del settore dunale stabilizzato, parallelamente alla linea di costa.

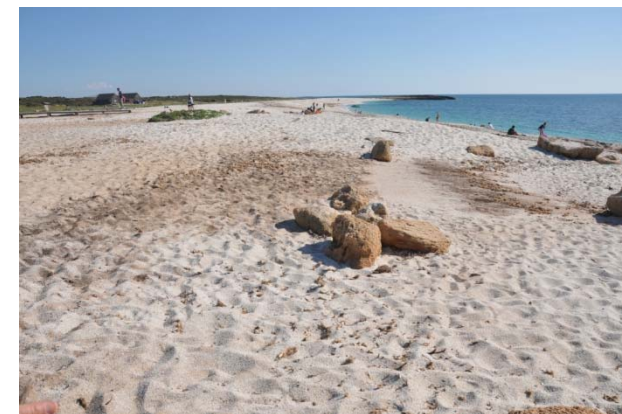
Figura 6
Affioramento del paleosuolo nel corpo di spiaggia di Is Arutas, indicativo del processo erosivo in corso.

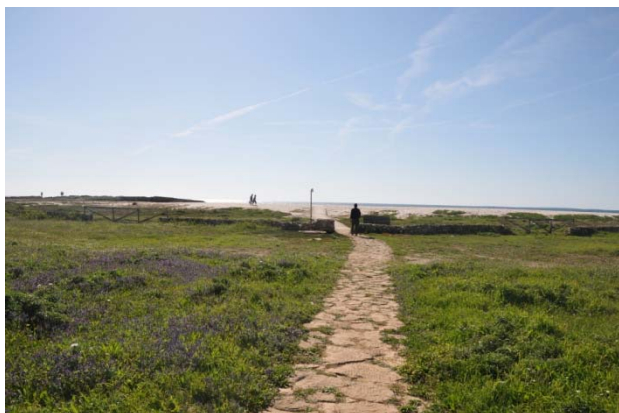
Figura 7
Accesso alla spiaggia realizzato con tecniche costruttive che determinano un'interferenza sui naturali processi evolutivi del litorale

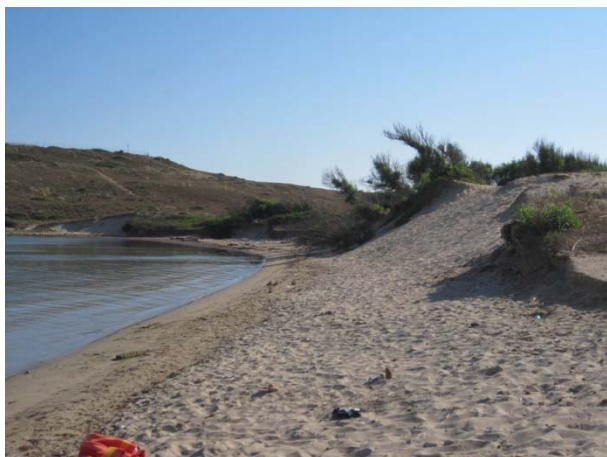
Figura 4
Profilo longitudinale della spiaggia di Mare Morto nel suo settore sud occidentale

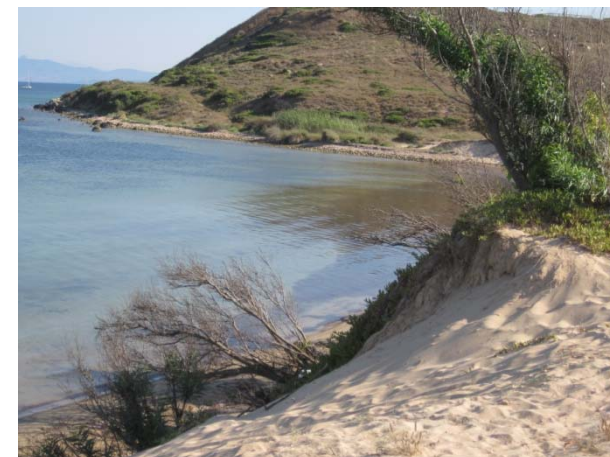
Il litorale di Mare Morto mostra un evidente processo erosivo del settore occidentale della spiaggia, da attribuirsi presumibilmente alla forte pressione antropica sul tratto costiero in esame che è da mettere in correlazione con la tendenza evolutiva dell'intero sistema costiero compreso tra la spiaggia di San Giovanni (Mare Vivo) e Mare Morto interessato da un progressivo degrado del compendio dunale.

Figura 6
Particolare della spiaggia di Mare Morto in cui si evidenzia la presenza di processi erosivi che interessano il compendio dunale

E' importante quindi estendere i monitoraggi a terra e a mare, già previsti ed in atto, alla spiaggia di Mare Morto per consentire in futuro una pianificazione puntuale di eventuali interventi di mitigazione e controllo del fenomeno di arretramento della costa in tale settore.

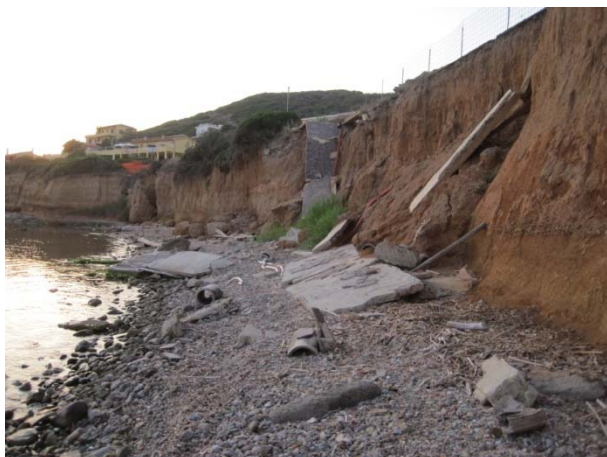
Figura 4
Ripa in erosione con interessamento dell'infrastruttura stradale sovrastante. Il naturale processo di arretramento risulta accentuato ed accelerato dalla inefficace regimazione delle acque meteoriche.

È auspicabile pertanto l'adozione di interventi di regimazione delle acque meteoriche e di regolamentazione dei deflussi, senza però alterare il naturale apporto terrigeno alla spiaggia.

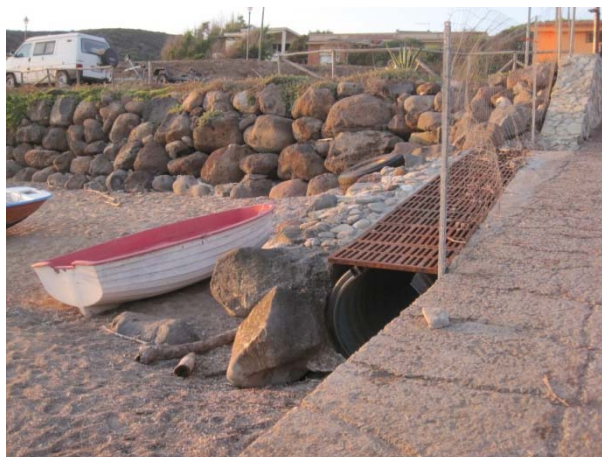
Figura 5
Particolare della massicciata realizzata a protezione e contenimento dell'infrastruttura viaria e dell'area sosta sovrastante, con canale di raccolta e scolo delle acque meteoriche. Scivolo di alaggio e varo delle imbarcazioni. Tali elementi determinano un irrigidimento del sistema e un'interferenza sui naturali processi evolutivi della spiaggia.

Si suggerisce inoltre una riorganizzazione del sistema di accessibilità e sosta veicolare e la rimozione dei manufatti che determinano un irrigidimento del sistema ed un'interferenza sui naturali processi evolutivi del litorale, con particolare riferimento allo scivolo a mare in calcestruzzo armato insistente sulla spiaggia.

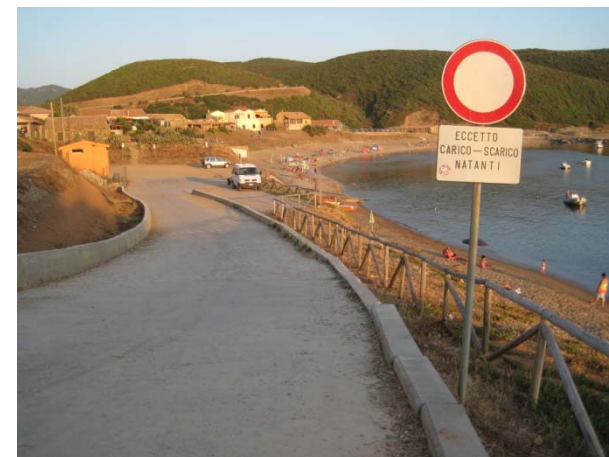
Figura 6
Infrastruttura stradale e area sosta realizzate nell'ambito di retrospiaggia.

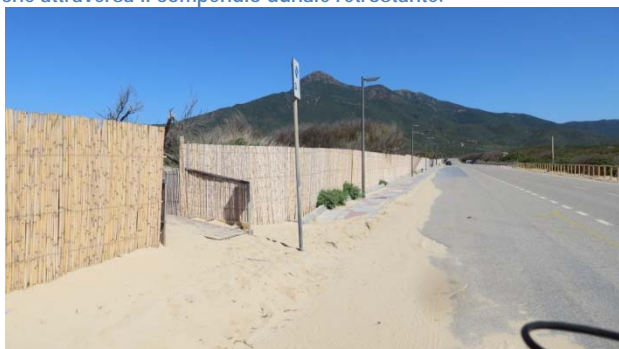
Figura 7
Processi di insabbiamento dell'infrastruttura stradale e delle relative aree di sosta ad opera del trasporto eolico che risulta limitato solo in parte dal posizionamento degli schermi frangivento.

La pianificazione infrastrutturale deve includere prioritariamente la realizzazione di una viabilità alternativa all'esistente strada provinciale, a monte dell'esteso campo dunale di retro spiaggia.

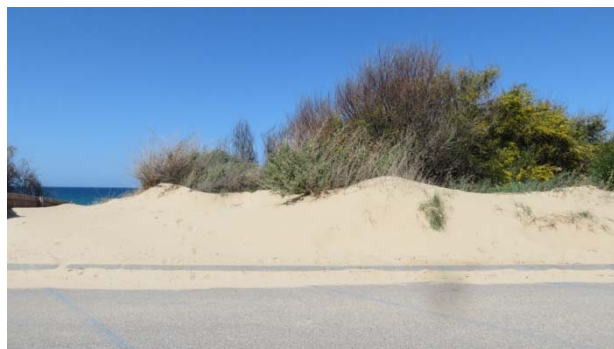
Figura 8
Depositi sabbiosi costituiti dai sedimenti mobilizzati dal vento e trasportati sull'infrastruttura ~~stradale~~ viaria.

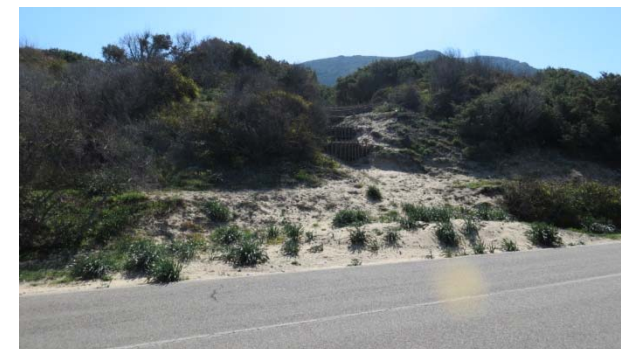
Figura 9
Vista del settore delle dune stabilizzate a monte della strada provinciale, anch'esso interessato da localizzati fenomeni erosivi, come si evince dalla presenza di sistemi di difesa (incannucciati).

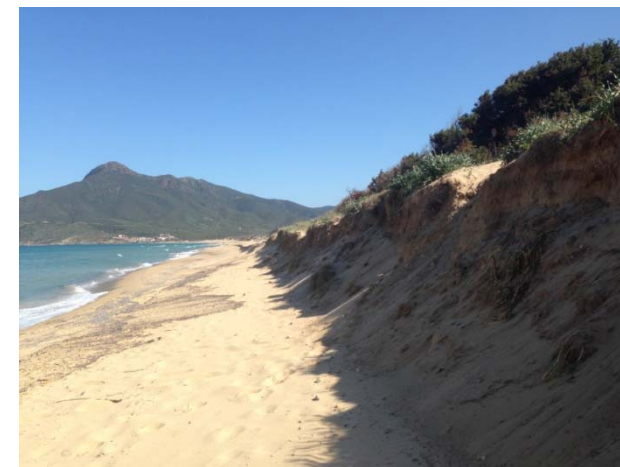
Figura 12:
Scarpata in erosione del sistema dunale stabilizzato.

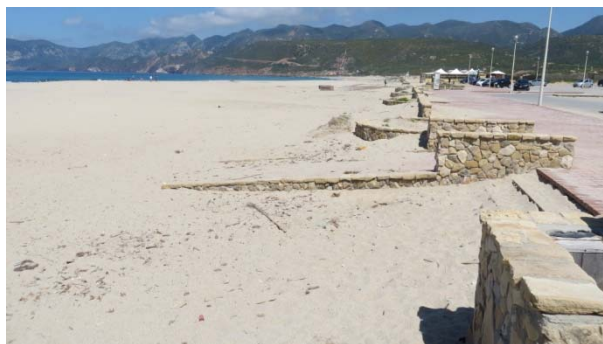
Figura 5
Settore della spiaggia interessato ~~dalla presenza~~ dell'area sosta e servizi ~~delimitati da~~ ; strutture rigide che costituiscono elementi di irrigidimento del sistema e di interferenza con le naturali dinamiche evolutive.

È in ogni caso auspicabile una rimodulazione/rimozione di parte delle strutture di sosta esistenti tale da consentire una rinaturalizzazione dell'ambito di retrospiaggia e dei relativi scambi/apporti del sistema spiaggia.

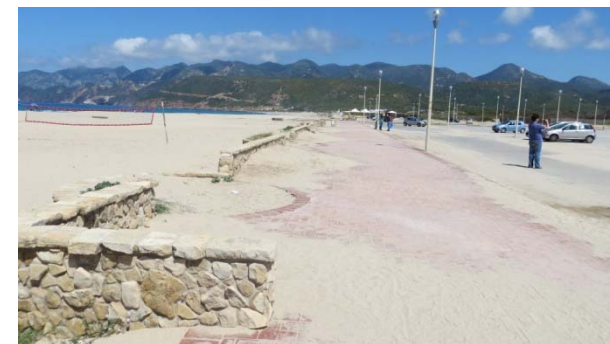
Figura 6
L'area sosta risulta localizzata nell'ambito proprio di sviluppo del campo dunale, come evidenziato dai processi di deposizione delle sabbie al suo interno.

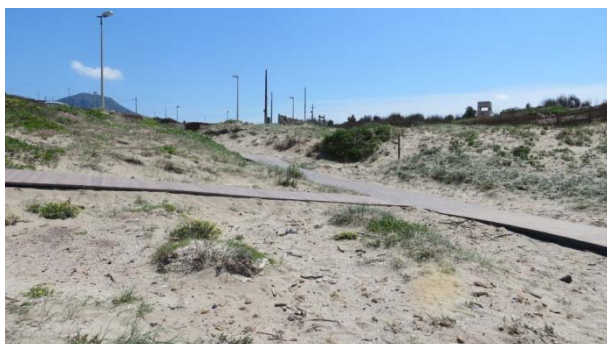
Figura 7
Sistemi di accesso alla spiaggia su passerelle aderenti al piano di campagna che costituiscono elementi di frammentazione e interferenza sull'evoluzione morfologica naturale del sistema dunale.

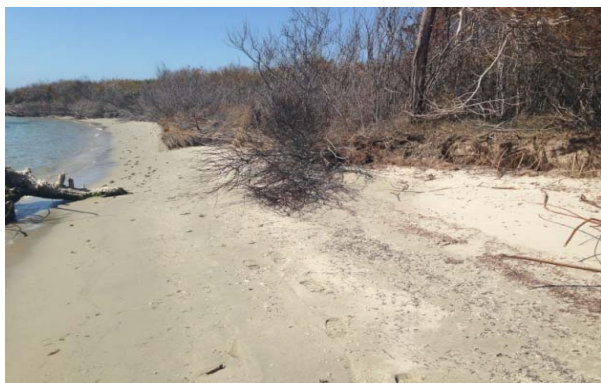
Figura 4
Arbusti sradicati e presi in carico dal moto ondoso, nei tratti del litorale in cui i processi erosivi stanno interessando il settore dunale stabilizzato.

- opere idrauliche di regimazione delle acque meteoriche, per evitare il ruscellamento diffuso;
- interventi morbidi sul corpo sabbioso per favorire una stabilizzazione degli ambienti psamofili;
- interventi volti alla protezione del cordone compromesso che prevedano anche la rimodulazione del trasporto litoraneo in atto. A tale proposito occorre anche valutare la fattibilità di opere di prelievo del sedimento della punta estrema di Punta S'Aliga costituitisi recentemente per colmare parte dei volumi erosi a seguito della costruzione delle barriere radenti a difesa del bacino dei fanghi rossi.

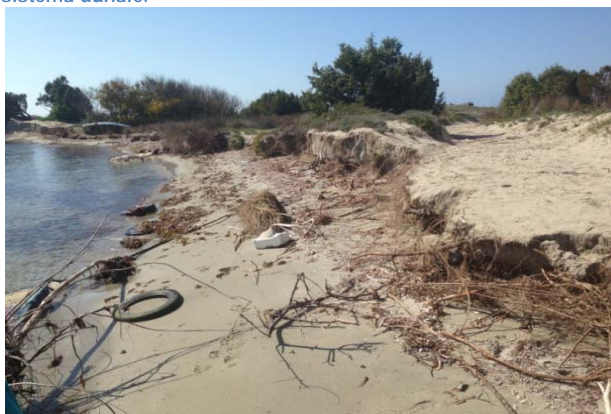
Tutta l'area rilevata, da Nord a Sud, presenta pesanti ed estesi segni di degrado con particolare riferimento agli ambienti di spiaggia emersa, retro spiaggia e campi dunali, quando questi sono presenti (Figura 8).

Figura 8
Evidenze dei processi erosivi in atto ad opera del moto ondoso che stanno determinando, in alcuni tratti del litorale, lo smantellamento del sistema dunale.

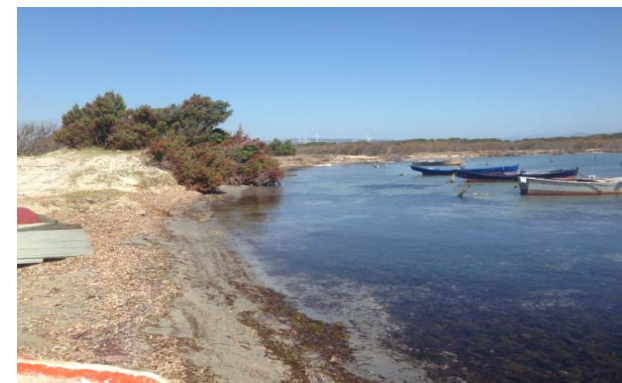
Figura 6
I processi erosivi in atto hanno determinato, in alcuni tratti del litorale, la scomparsa dell'avanspiaggia e la creazione di un'ampia insenatura utilizzata per il ricovero delle barche.

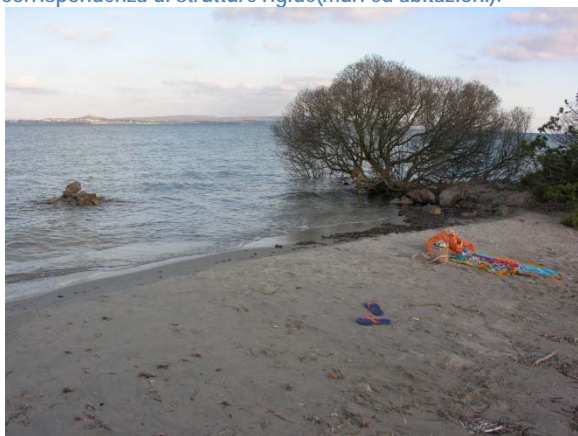
Figura 7
Evidenze dell'arretramento della linea di riva.

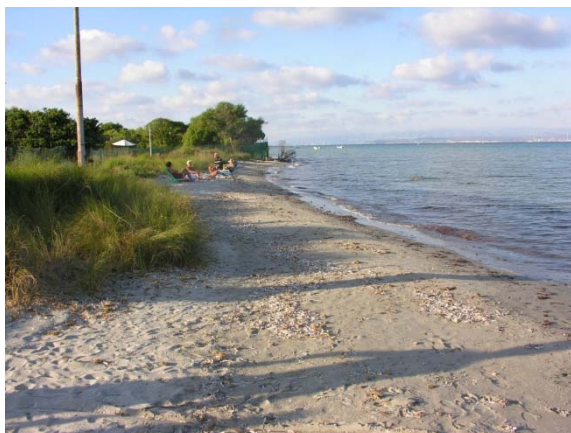
Figura 5
Spiaggia emersa a ridosso dell'ambito dunale.

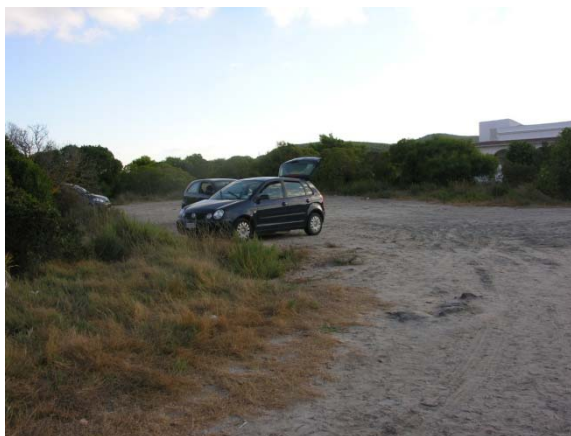
Figura 8
Presenza di aree di sosta non regolamentate in ambiti dunali.

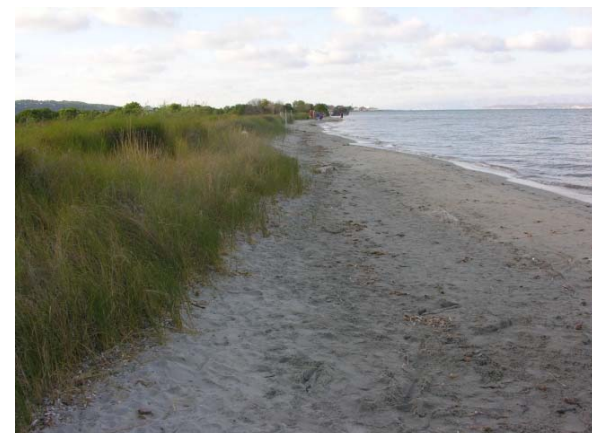
Figura 6
Spiaggia emersa residua.

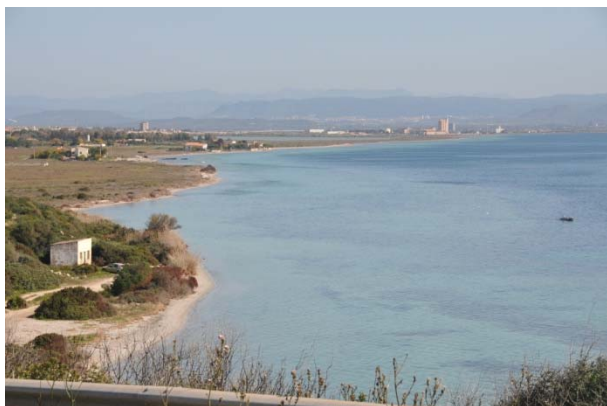
Figura 4
Vista del settore orientale del litorale di Is Pruinis interessato da un progressivo arretramento della linea di costa.

- l'eliminazione e/o il controllo degli impatti delle attività antropiche con l'obiettivo di contenere l'anomalo arretramento della linea di costa;
- la regolamentazione e/o interdizione del traffico veicolare nelle piste che oggi dal retrospiagge conducono alla spiaggia emersa;
- la regimazione delle acque meteoriche nel loro naturale deflusso verso il mare;
- la realizzazione di interventi di ingegneria naturalistica per la stabilizzazione e conservazione degli ambienti psammofili.

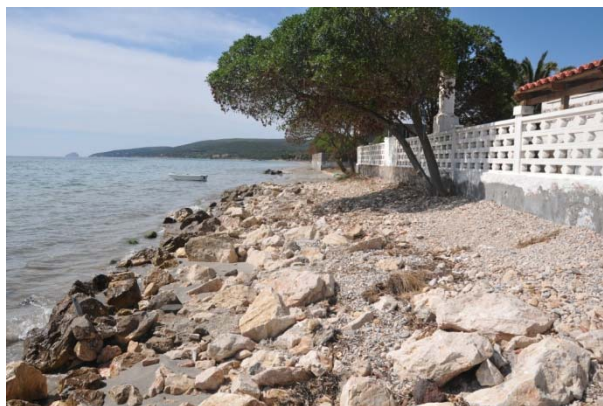
Figura 5
Settore della spiaggia di Is Pruinis interessato dalla presenza di un'abitazioni ~~che risulta~~ esposta e all'azione dei frangenti.

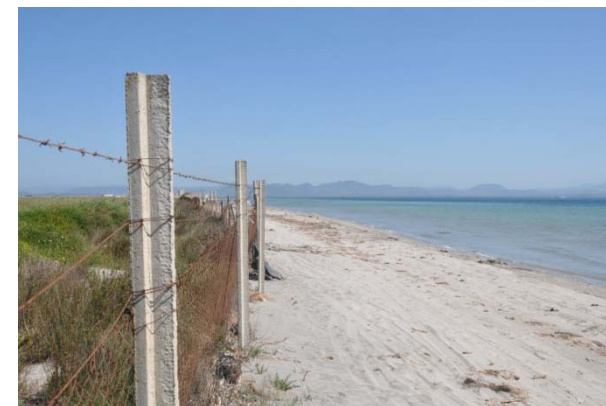
Figura 6
Particolare della spiaggia **emersa** di Is Pruinis in cui si evidenzia la presenza ~~nel settore di avan spiaggia~~ di elementi ~~rigidi, quali le recinzioni~~, che costituiscono un'interferenza ai naturali processi evolutivi del sistema.

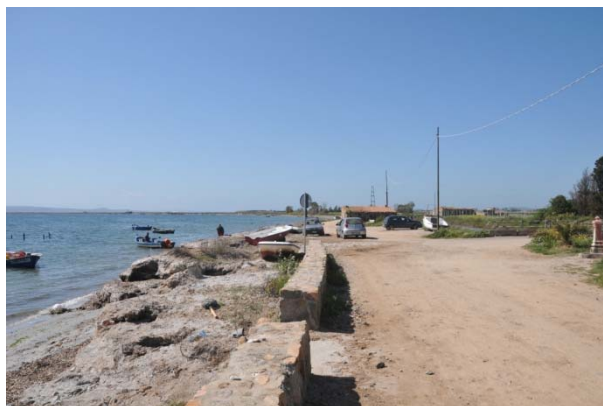
Figura 5
Vista del settore settentrionale della spiaggia in cui si evidenzia la presenza di elementi antropici, quali edifici, infrastrutture ~~stradali-viarie~~ e aree sosta, ~~che determinano un~~ con irrigidimento del sistema ~~con~~ ed interferenze sui naturali processi evolutivi del litorale.

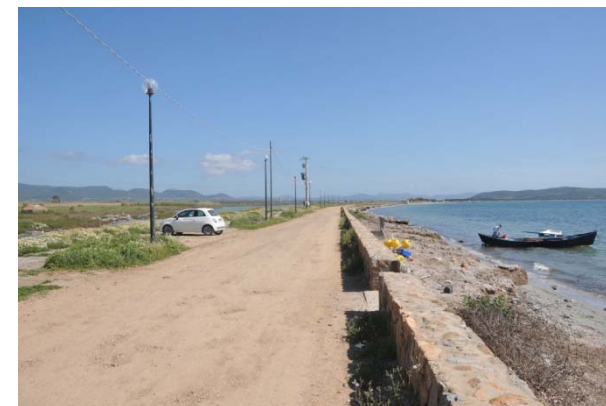
Figura 6
Vista del settore meridionale della spiaggia in cui si evidenzia la presenza della strada carrabile sterrata che corre parallela alla spiaggia con i relativi muri di protezione che costituiscono elementi di irrigidimento del sistema e di interferenza sui naturali processi evolutivi del litorale.

E' importante inoltre prevedere un accurato monitoraggio a terra e amare che metta in evidenza l'evoluzione naturale della spiaggia emersa, anche in relazione alla pressione esercitata dalle infrastrutture (pista sterrata e muretto) retrostanti per valutare una loro eventuale rimozione.

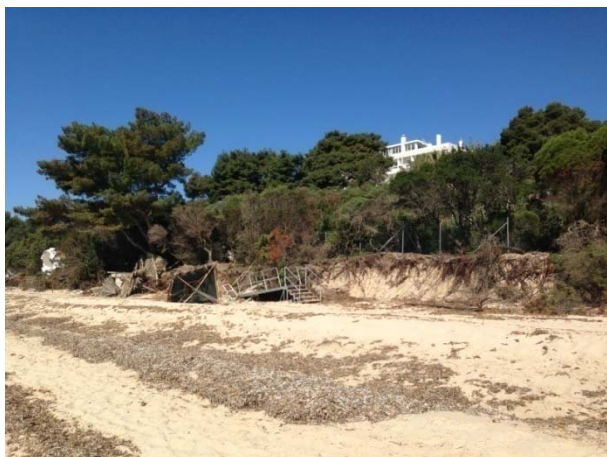
Figura 4
Ripa di erosione del sistema dunale stabilizzato, con interessamento delle strutture di accesso alla spiaggia.

- ricostituzione del deficit sedimentario mediante ricariche, eventualmente associate a opere di protezione a mare di tipo reversibile;
- monitoraggio e rilievi periodici finalizzati a fornire dati precisi e continui sull'evoluzione del litorale sui quali basare la progettazione di eventuali futuri interventi.

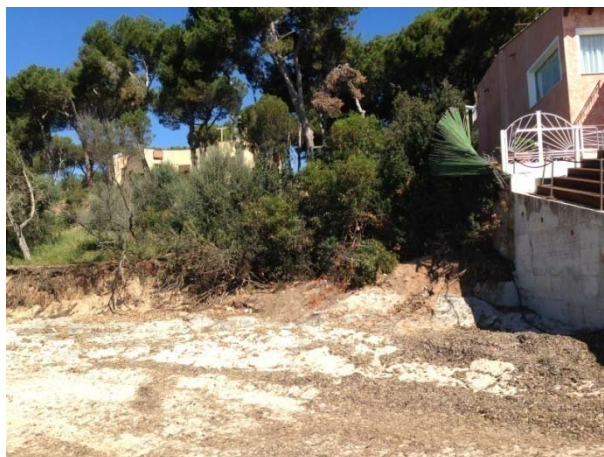
Figura 5
Evidenze dei processi erosivi della spiaggia e del sistema dunale ad opera del moto ondoso che stanno interessando gli edifici in essa insistenti.

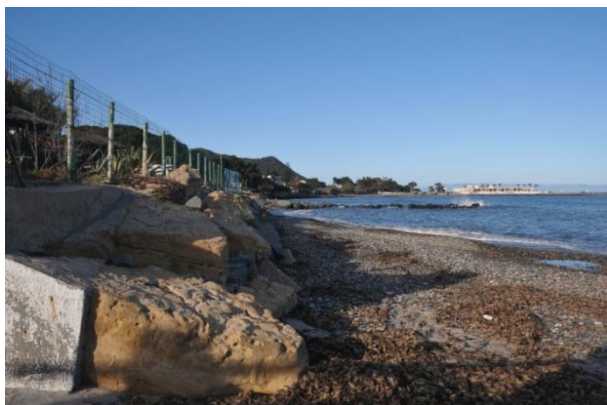
Figura 4
Vista del settore orientale della spiaggia di Perd'e Sali con particolare della massicciata posta a protezione delle strutture antiche localizzate in ambito di spiaggia.

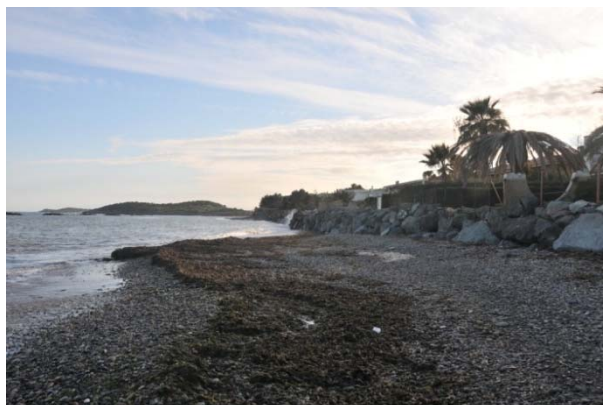
Figura 5
Vista del settore occidentale della spiaggia di Perd'e Sali con particolare della massicciata posta a protezione delle strutture antiche localizzate in ambito di spiaggia.

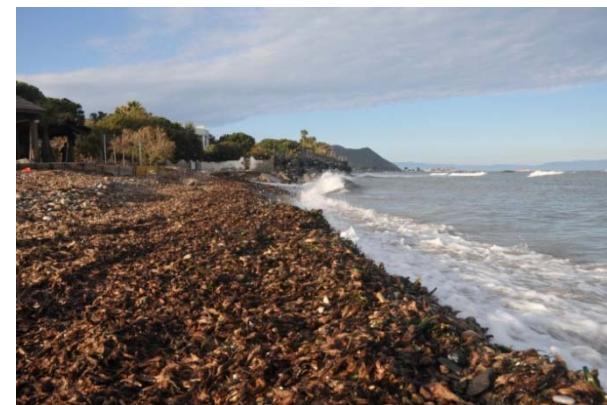
Figura 6
Vista del settore di avanspiaggia interessato, a seguito di una mareggiata, dall'accumulo di depositi organogeni, da cui si evince la presenza di elementi antropici, quali recinzioni e abitazioni, in ambito di spiaggia.

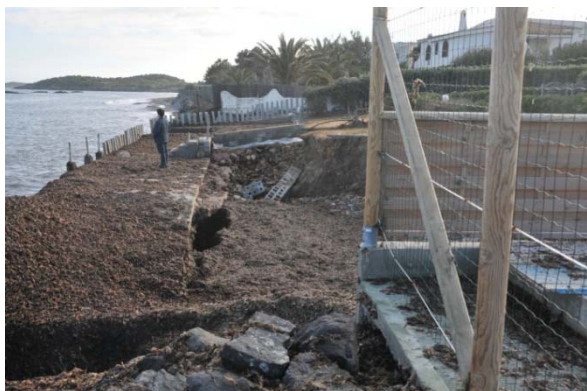
Figura 7
Fenomeni di crollo e smantellamento degli edifici localizzati a ridosso della spiaggia di Perd'e Sali interessati dall'azione erosiva dei frangenti.

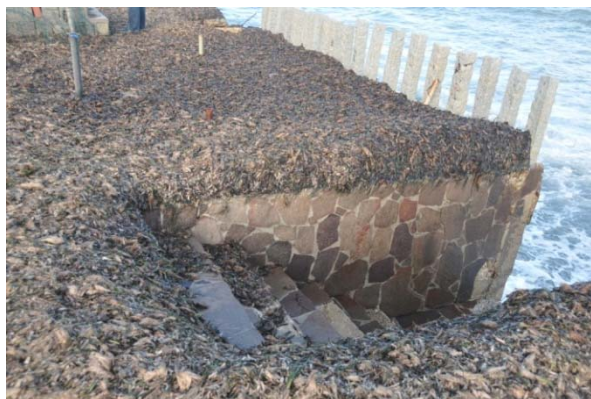
Figura 8
Particolare della scala di accesso di un'abitazione che risulta, a seguito del progressivo arretramento della linea di riva, a diretto contatto con l'azione erosiva del moto ondoso.

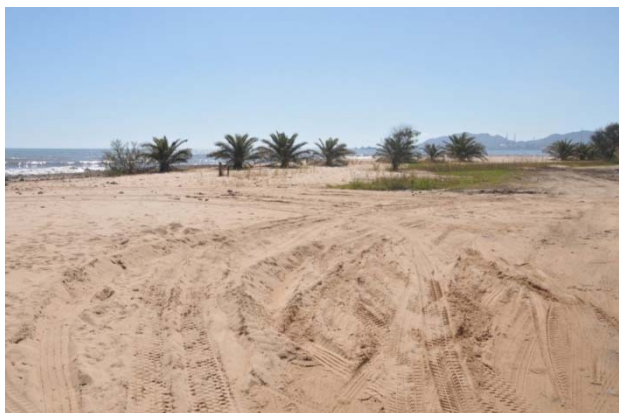
Figura 4
Segni di passaggio di mezzi nella zona di retrospiaggia.

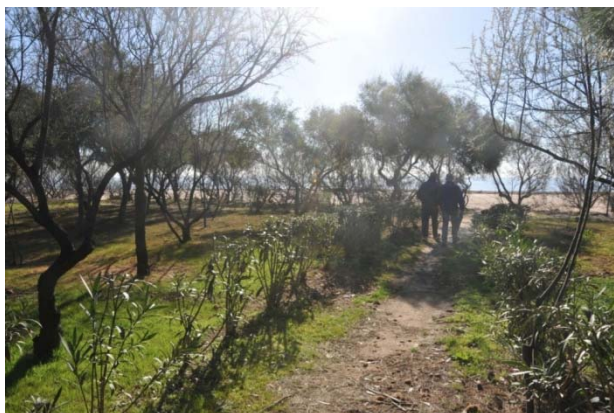
Il tratto orientale del litorale, noto come Maramura, è interessato dalla presenza di strutture viarie secondarie e aree sosta realizzate la cui realizzazione ha determinato la modifica del profilo morfologico della spiaggia con l'obliterazione del sistema dunale, l'asportazione ed il degrado della copertura vegetale. In particolare si evidenzia la presenza di un'area ricreativa realizzata nel 2006 dal Comune di Capoterra, con aree di sosta, muretti di contenimento, accessi alla spiaggia emersa in lastricato e impianto di specie alloctone (Fig. 5).

Figura 5
Opere di sistemazione a verde in ambito di retrospiaggia realizzate con l'ausilio di specie vegetali alloctone per la creazione di un'area ricreativa nel settore centrale della spiaggia.

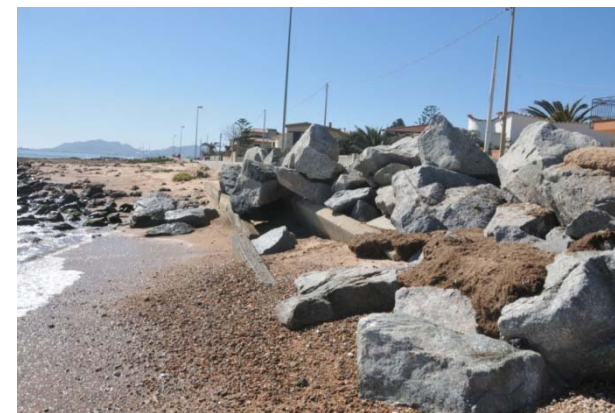
Figura 6
Scogliere radenti poste a protezione dell'infrastruttura stradale.

- Eventuale rimozione della infrastruttura viaria esistente con individuazione di una viabilità alternativa;
 - Rimozione delle scogliere radenti esistenti e delle opere che amplificano l'azione erosiva della dinamica marina;
 - Realizzazione di interventi di difesa costiera a protezione dell'abitato;
- nel settore orientale (da Maramura verso Giorgino)
- Eventuale rimozione della SS 195 con realizzazione di una viabilità alternativa a monte;
 - Riqualificazione ambientale e paesaggistica del sistema spiaggia con ricostruzione del settore dunale e del profilo morfologico tendente ad una condizione di naturale equilibrio.
- Tutto ciò dovrà necessariamente essere preceduto ed accompagnato da campagne di rilevamento ondametrico, correntometrico, topo-batimetrico e sedimentologico.

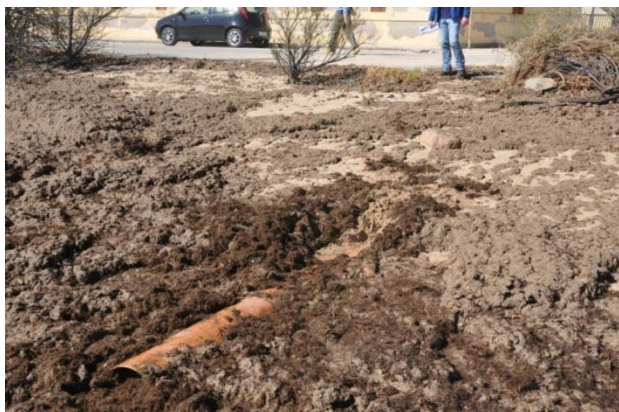
Figura 7
Le mareggiate hanno messo in luce la presenza, all'interno del corpo della spiaggia emersa residua, di tubi di scolo delle acque meteoriche provenienti dalle aree insediate.

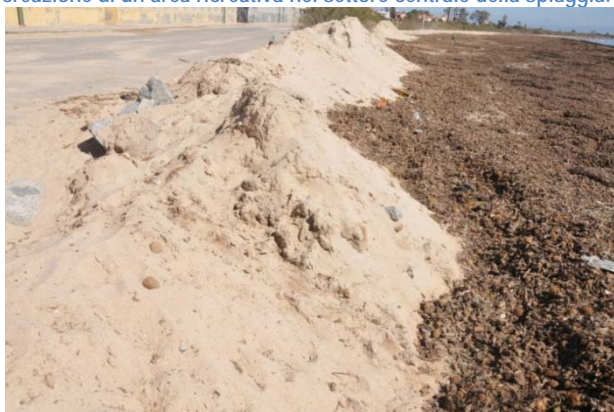
Figura 8
Accumulo sulla sede stradale antistante l'insediamento di Frutti d'Oro delle sabbie trasportate dal vento e dal moto ondoso in occasione di intense mareggiate.

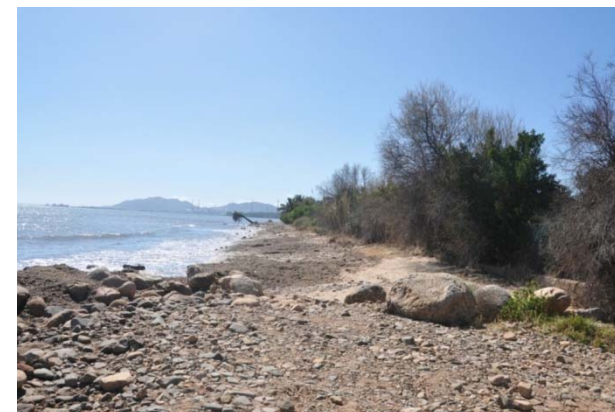
L'evoluzione storica della linea di costa evidenzia un significativo arretramento nella parte centrale del tratto di litorale sabbioso considerato, interessato dall'insediamento, con la scomparsa della spiaggia emersa (Fig. 9).

Figura 9
Settore occidentale della spiaggia in cui i processi erosivi hanno determinato un significativo arretramento della linea di riva.

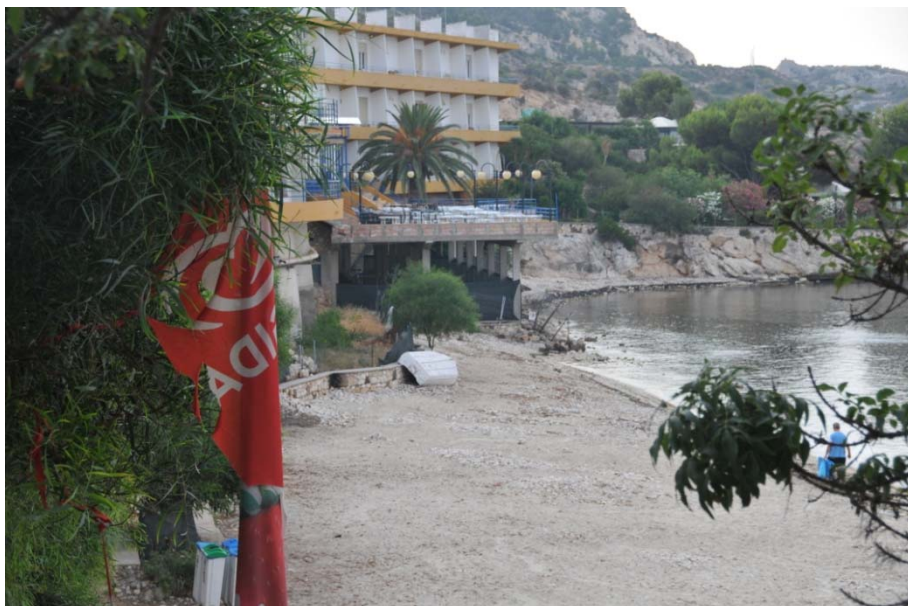
Figura 4
Evidenze di cedimenti delle strutture realizzate nel settore orientale della spiaggia ad opera dell'azione erosiva e di scalzamento al piede del moto ondoso

- a terra , nella parte occidentale della spiaggia emersa, mettere in sicurezza la viabilità esistente con la chiusura al traffico veicolare e la regolamentazione pedonale degli accessi.
- a mare, nella parte orientale, la realizzazione di opere di difesa costiera che riducano l'azione della dinamica marina incidente sul manufatto esistente e contengano i sedimenti presenti nella spiaggia sommersa.

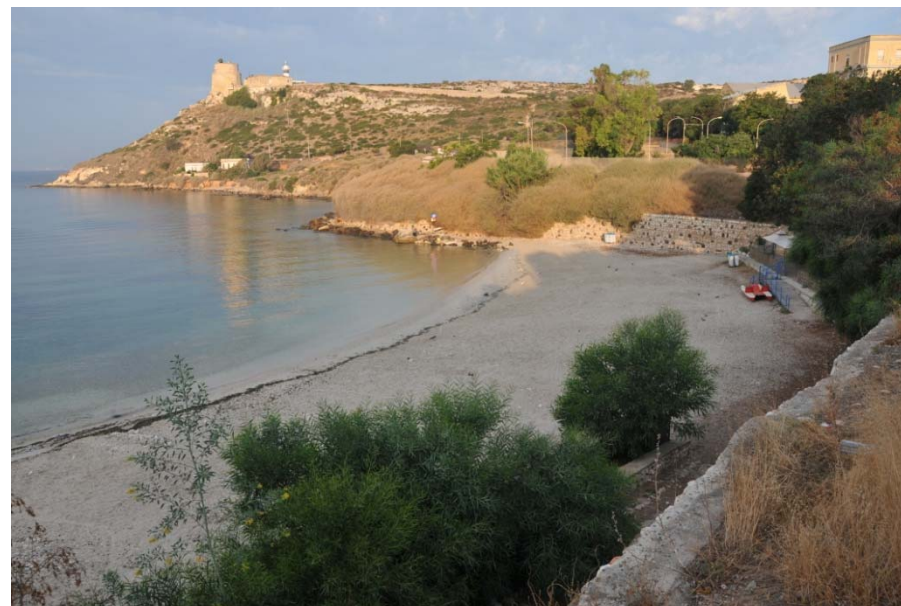
Figura 5
Settore occidentale della spiaggia caratterizzato dalla presenza di opere rigide, quali i muri di sostegno delle scarpate.

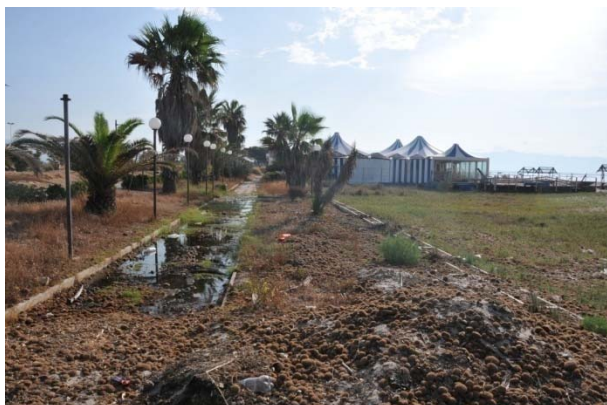
Figura 4
Particolare della spiaggia del Poetto ~~in cui si evince la~~ con presenza di manufatti a servizio della balneazione e di elementi rigidi, quali le aiuole, nell'ambito proprio del settore dunale

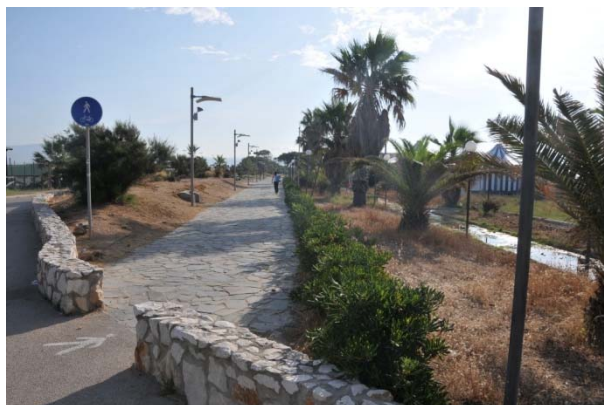
Figura 5
Sistema di viabilità litoranea e di accesso alla spiaggia ~~nel litorale~~ del Poetto di Quartu.

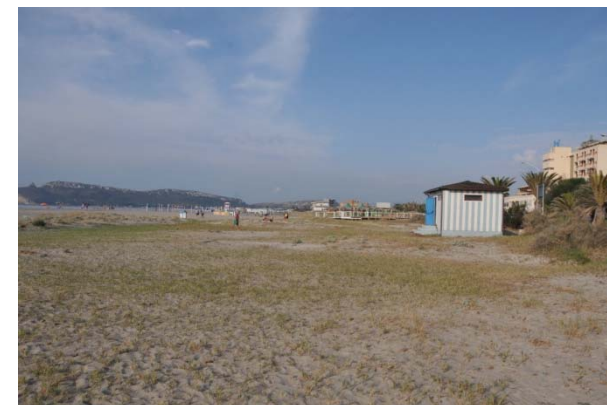
Figura 6
Vista del settore di ~~retrospiaggia~~ ~~potenziale sviluppo del~~ ~~compendio dunale~~ interessato dalla presenza di infrastrutture e ~~dall'interferenza~~ da ~~ella~~ frequentazione antropica non regolamentata.

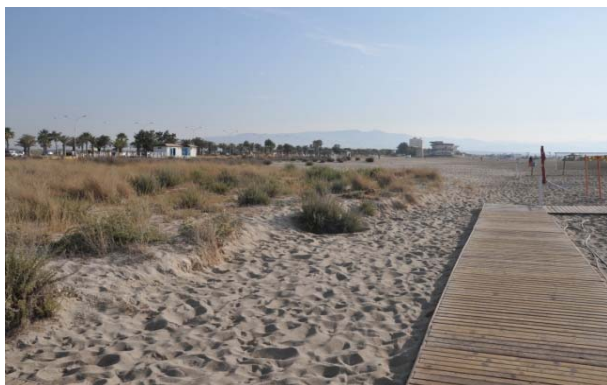
Figura 7
Accesso alla spiaggia in cui si evidenziano le interferenze del calpestio sulla copertura vegetale a causa del mancato utilizzo di opportuni sistemi di regolamentazione della frequentazione antropica (es. passerelle pensili e amovibili).

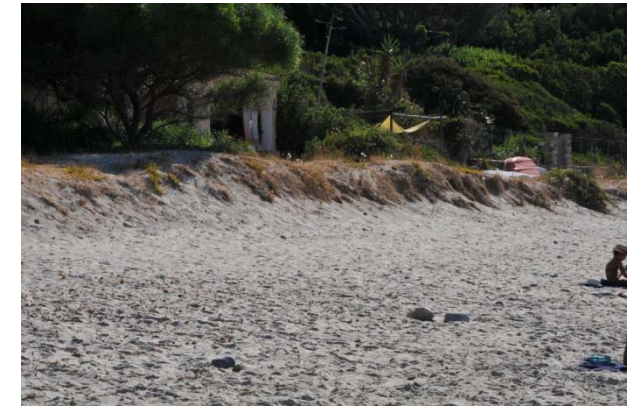
Figura 6
L'ambito dunale è interessato dalla pressione antropica.

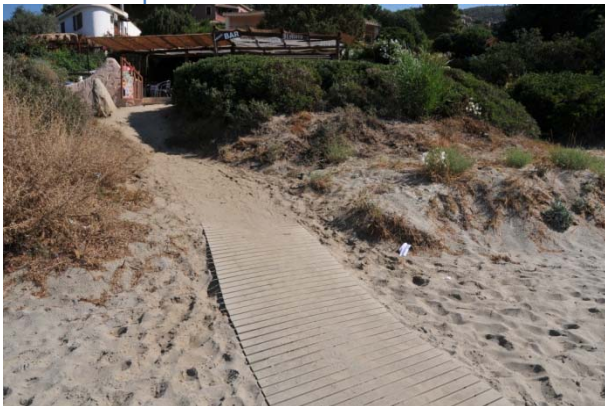
Figura 7
Esempio di accesso alla spiaggia ~~non~~ compiuto con ~~corrette~~ ~~errate~~ pratiche di ingegneria naturalistica.

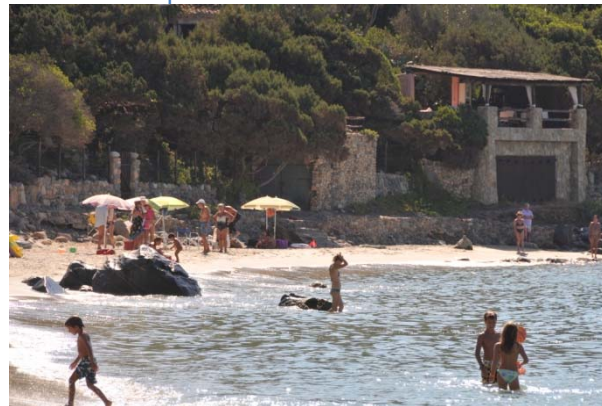
Figura 8
Presenza di edifici e strutture in ambito di spiaggia che costituiscono elementi di irrigidimento del sistema marino-litorale e di interferenza con i suoi naturali processi evolutivi.

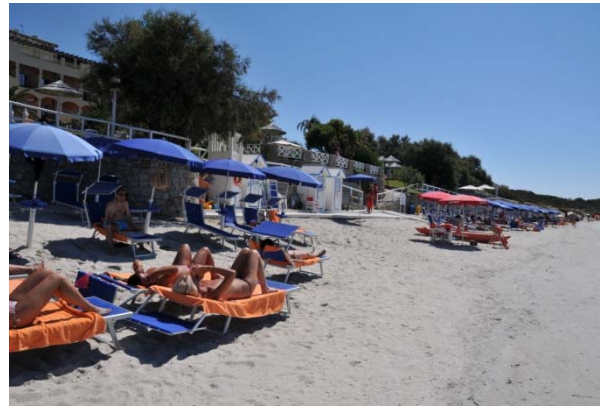
Figura 5
Presenza di una struttura ricettiva in ambito di spiaggia.

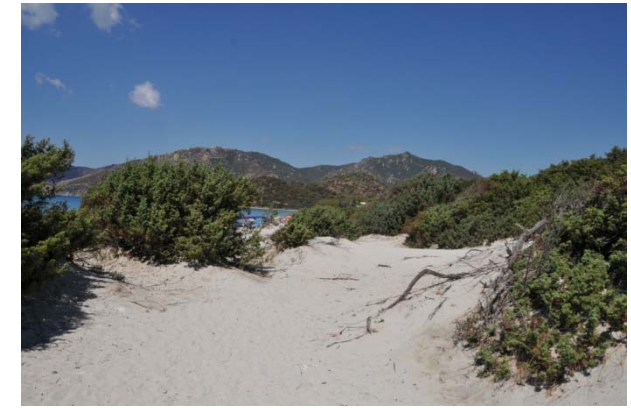
Figura 6
Particolare del sistema dunale in cui si evidenzia la presenza di una conca di deflazione destinata ad approfondirsi per effetto del passaggio pedonale non regolamentato.

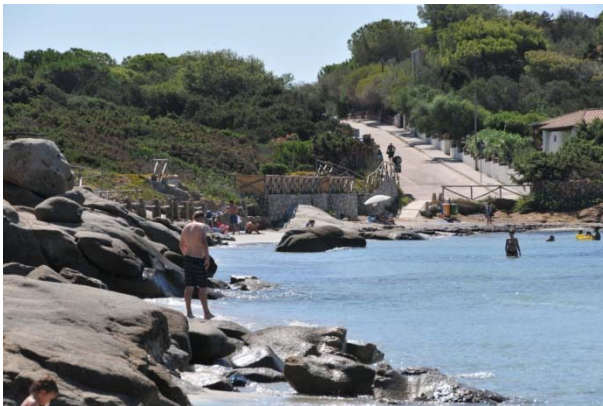
Figura 7
Accesso carrabile alla spiaggia e altre infrastrutture che costituiscono elementi di interferenza ai naturali processi evolutivi del sistema marino-litorale.

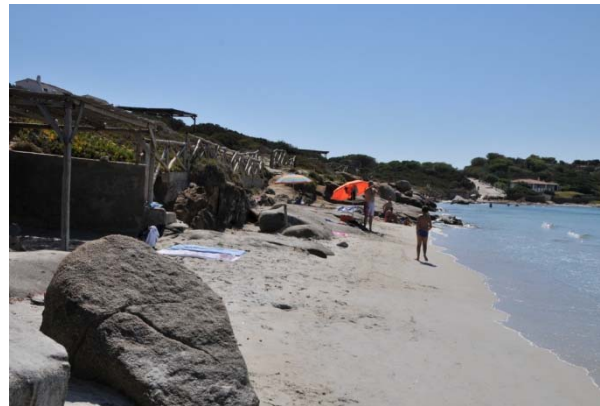
Figura 8
Vista del tratto orientale della spiaggia maggiormente interessato dai processi di arretramento della linea di costa.

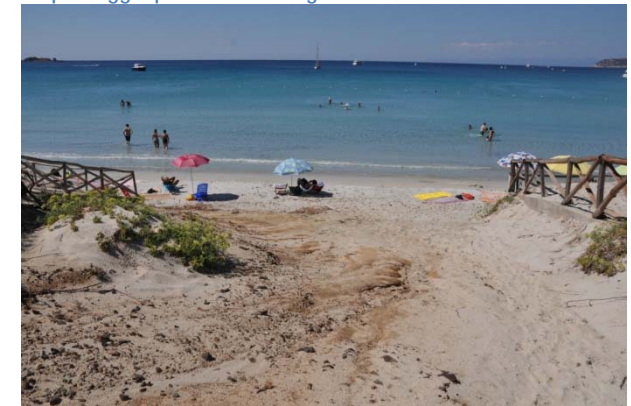
Figura 9
L'accesso pedonale alla spiaggia costituisce una via preferenziale per la raccolta delle acque di ruscellamento che si riversano sul litorale determinando processi di erosione incanalata e dilavamento e con asportazione della di sabbia.

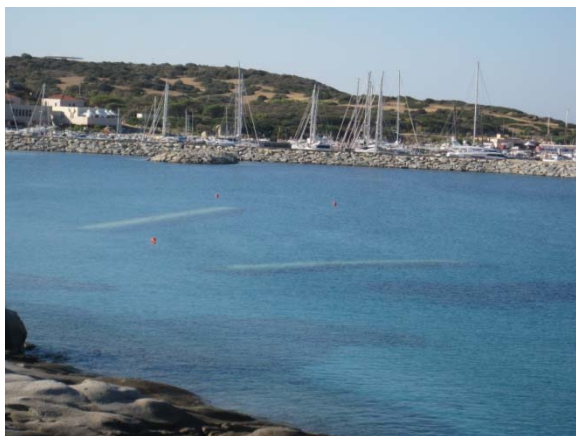
Figura 4

Geotubi di protezione degli interventi di ripascimento realizzati nella spiaggia del Riso.
