AUTORITA' DI BACINO REGIONALE DELLA SARDEGNA

Piano di gestione del rischio di alluvioni

Documento elaborato nell'ambito dell'Accordo di collaborazione scientifica tra l'Agenzia Regionale del Distretto Idrografico della Sardegna e il Dipartimento di Ingegneria Civile, Ambientale e Architettura dell'Università degli Studi di Cagliari, finalizzato alla predisposizione del Piano di Gestione del Rischio di Alluvioni del distretto idrografico della Regione Autonoma della Sardegna, ai sensi dell'art. 7 della Direttiva 2007/60/CE in data 23.10.2007 e dell'art. 7 del Decreto Legislativo 23 febbraio 2010, n. 49.

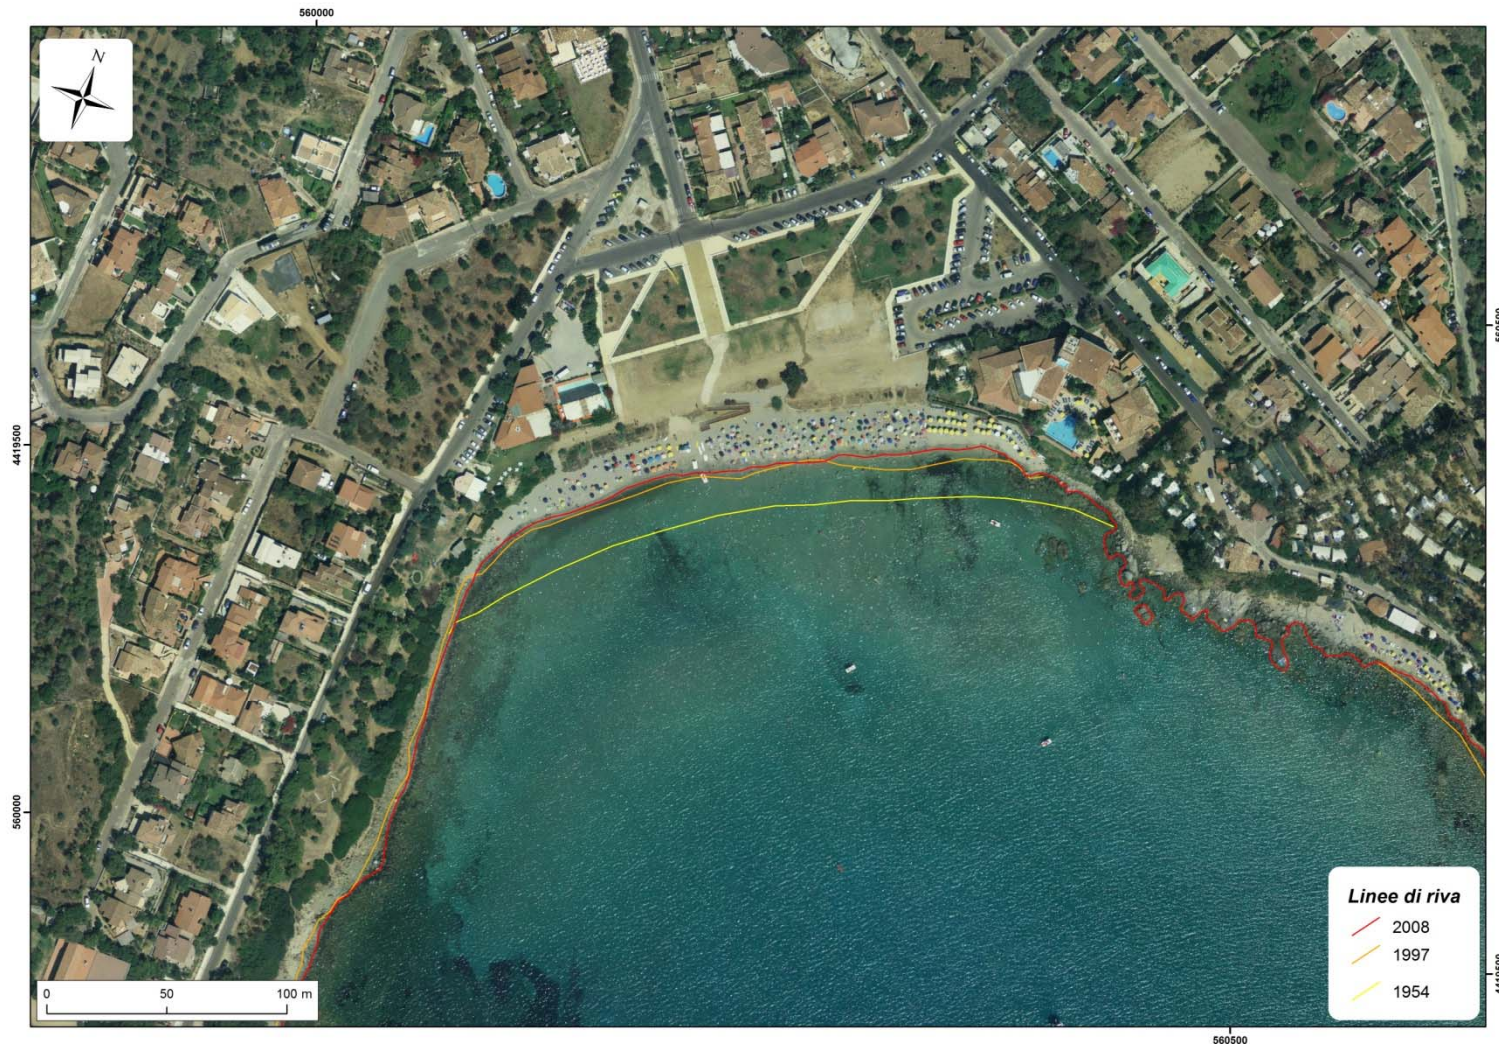
Figura 3. Evoluzione storica della linea di riva da foto interpretazione

L'analisi dell'evoluzione storica della linea di riva, riferita al periodo 1954-2008, mostra una generale tendenza all'arretramento della spiaggia, con progressiva perdita del sedimento e affioramento del substrato roccioso.

Oltre a ciò, sono da prevedere interventi a mare quali la manutenzione della spiaggia emersa ipotizzando l'apporto di materiale sedimentario associati ad eventuali opere di protezione a mare, di tipo reversibile.

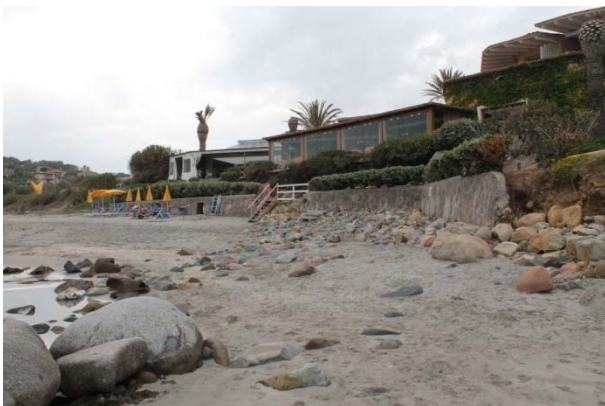
Figura 4
Particolare della spiaggia di Porto Frailis da cui si evince la presenza nel corpo della spiaggia di elementi rigidi quali i-con muri di sostegno realizzati a protezione della scarpata e delle strutture turistico-ricettive realizzate-presenti nel retrospiaggia.

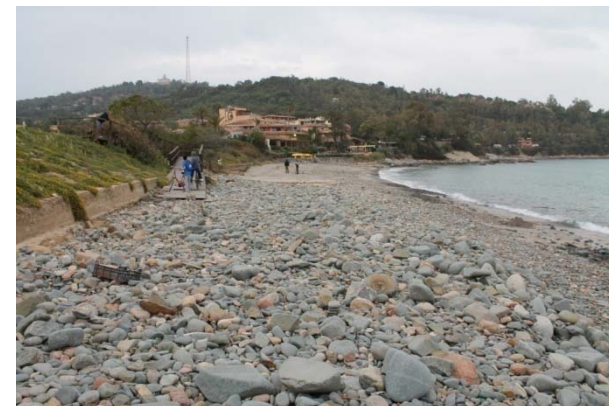
Figura 6
Vista della spiaggia di Porto Frailis; in primo piano in cui si evidenzia il materiale grossolano affiorante a seguito di una mareggiata.

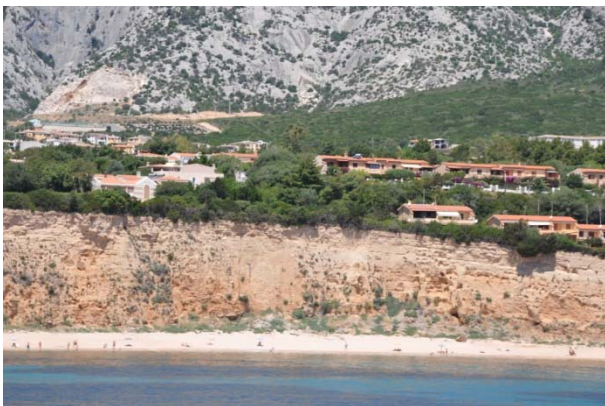
Figura 4
Depositi crioclastici di versante in arretramento.

Si ritiene di dover proporre interventi a terra, sulla scarpata di falesia stabilizzandola e/o consolidandola e nel contempo raccogliere ed allontanare la acque di corrivazione e dilavamento superficiale ed interventi a mare, con la manutenzione delle spiagge artificiali e immettendo nuovi materiali associati a relative nuove opere a mare. In particolare per gli interventi a mare la progettazione dovrà essere integrata da indagini e studi (ondametrici, correntometrici e sedimentologici) per definire i parametri dimensionali e fisici relativi alla manutenzione delle attuali barriere e/o alla necessità di realizzare il posizionamento di nuove barriere.

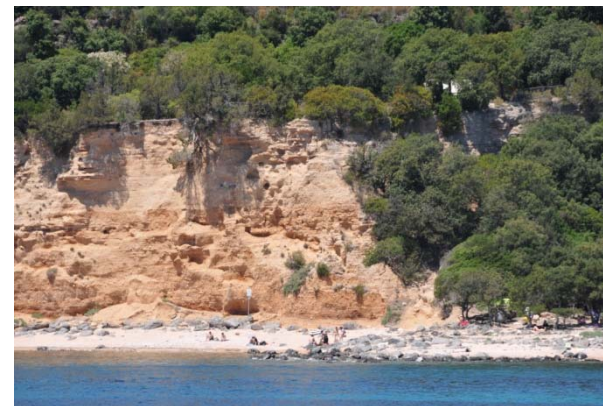
Figura 6
Settore centro meridionale della spiaggia con evidenti fenomeni di franamento nel retrospaglia.

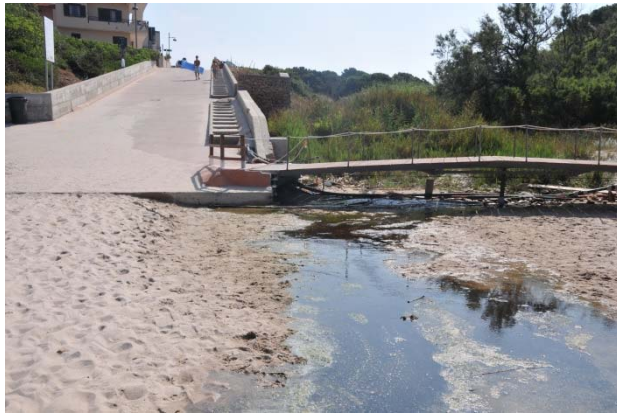
Figura 4
Particolare della strada cementata di accesso alla spiaggia e della depressione umida in cui si raccolgono le acque provenienti dai settori interni.

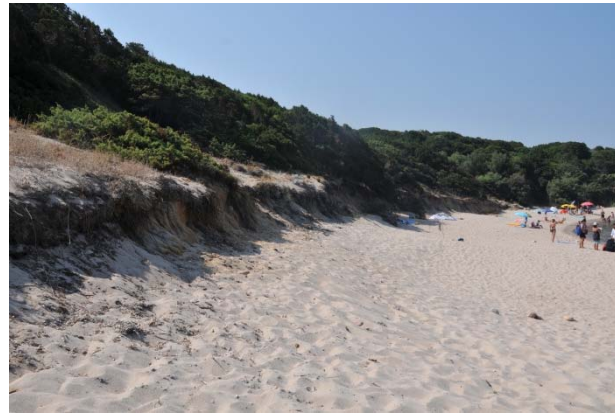
Figura 5
Vista del settore meridionale della spiaggia in cui si evidenzia l'erosione che segna attualmente al piede del sistema dunale stabilizzato.

- ripascimenti, eventualmente associati con opere di protezione a mare;
- opere di protezione e consolidamento del cordone dunale retrostante.

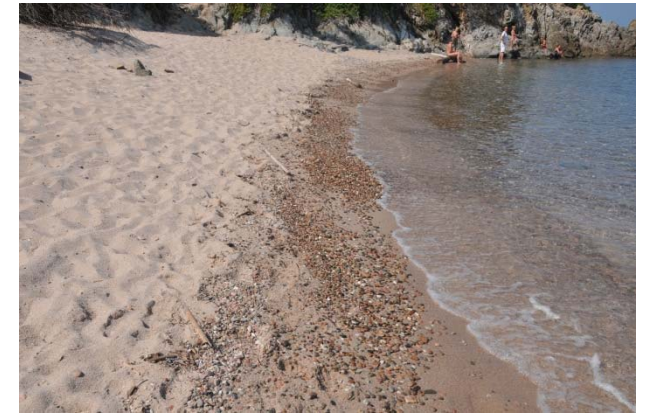
Figura 6
Settore meridionale della spiaggia in cui si evidenzia ~~nella~~ sulla battigia la presenza di ciottoli e sedimenti più grossolani, ~~indicativi del processo erosivo in atto.~~

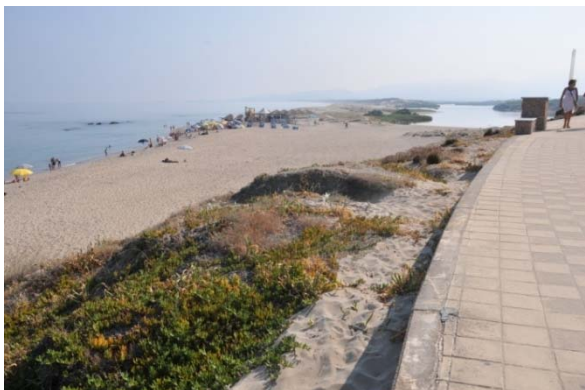
Figura 4
Vista del settore occidentale della spiaggia interessato dalla presenza della foce del Coghinias. Si evidenziano in particolare i depositi sabbiosi a ridosso dell'infrastruttura viaria stradale interessati dalla presenza di specie vegetali invasive.

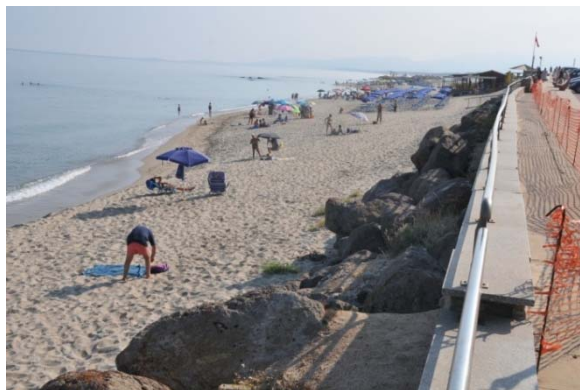
Figura 5
Particolare della massicciata posta a protezione del rilevato stradale la cui stabilità è compromessa dall'azione della dinamica meteo-marina.

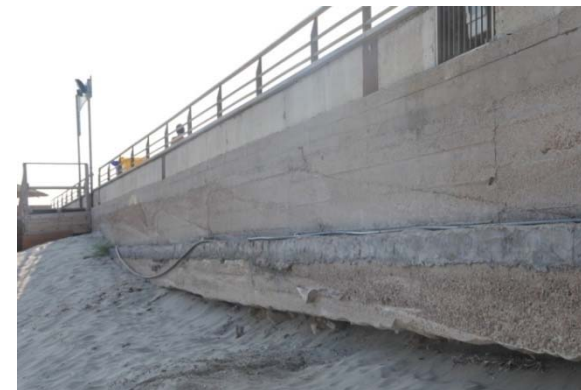
- arretramento della linea di riva con conseguente riduzione della profondità della spiaggia emersa e modifica del suo longitudinale della spiaggia;
- fenomeni di scalzamento del rilevato stradale, ad opera delle mareggiate, con cedimenti strutturali dello stesso;
- fenomeni di erosione e degrado del settore delle dune semistabilizzate interessate dalla destrutturazione e frammentazione della copertura vegetale;
- degrado e smantellamento delle formazioni di avanduna.

Figura 6
Fenomeni di scalzamento al piede del rilevato stradale per azione dei frangenti d'onda che stanno determinando cedimenti strutturali e crolli.

- la riorganizzazione del sistema della fruibilità veicolare per l'accessibilità al lungomare, con rimozione del rilevato stradale e ricostruzione del profilo di equilibrio della spiaggia;
- il recupero delle aree degradate con la ricostituzione degli habitat dunali ed il ripristino degli equilibri geomorfologici del settore di spiaggia.

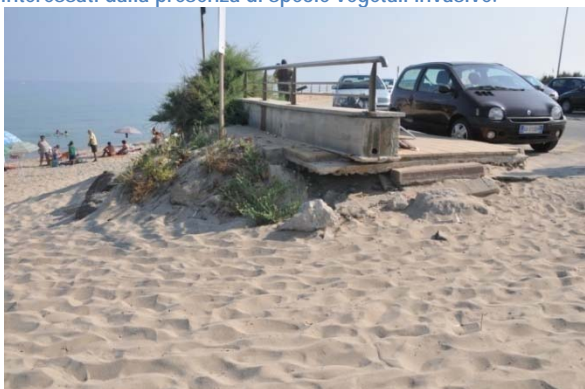
Figura 7
Fenomeni di scalzamento al piede e cedimenti del rilevato stradale nella sua parte terminale. La foto evidenzia in particolare come il rilevato stradale sia stato realizzato nell'ambito di sviluppo del compendio dunale.

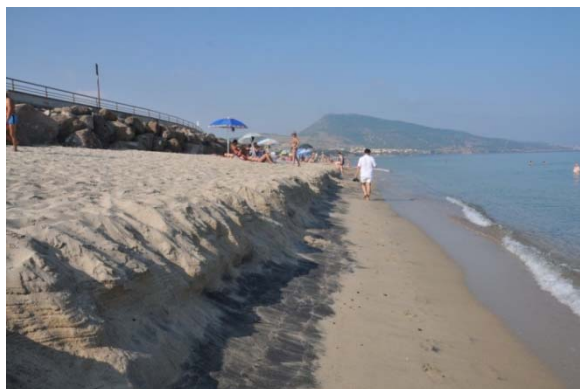
Figura 8
Vista del profilo longitudinale della spiaggia emersa nel settore in arretramento interessato dalla messa in posto della mantellata.

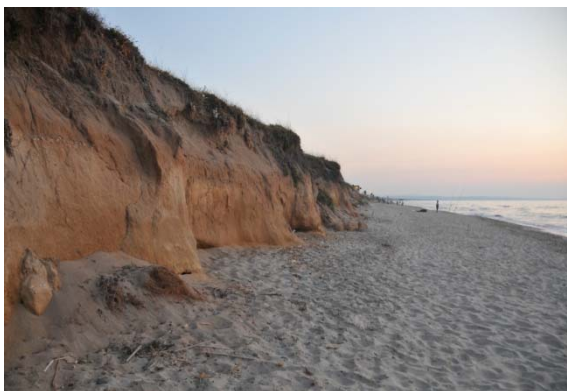
Figura 4
Ripa di erosione che delimita la spiaggia emersa.

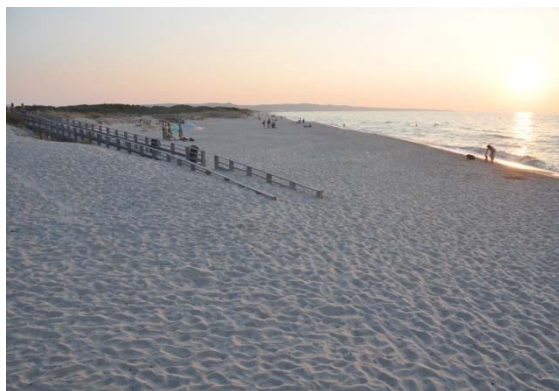
Figura 5
Passerella lignea di accesso pedonale alla spiaggia, parzialmente ricoperta da accumuli e depositi sabbiosi.

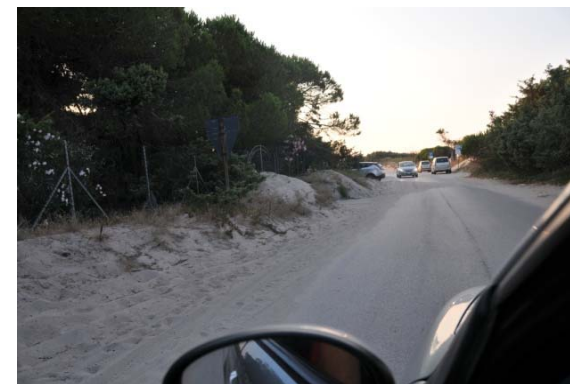
Figura 6
Viabilità carrabile di accesso al litorale realizzata all'interno del compendio dunale stabilizzato.

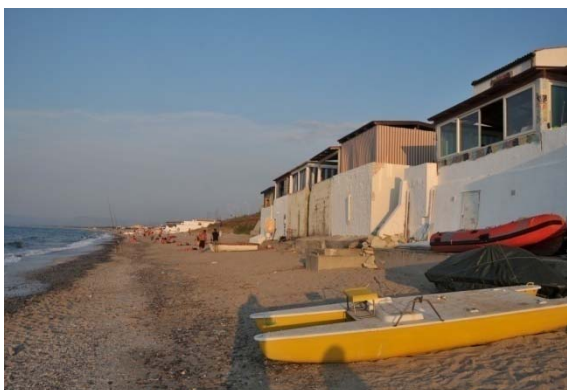
Figura 7
Schiera di Manufatti a schiera di difficile rimozione a servizio delle attività turistico-ricreative fondate nel corpo di spiaggia.

- interventi di riorganizzazione e regolamentazione degli accessi, mediante la realizzazione di passerelle e dissuasori;
- interventi di protezione e recupero del compendio dunale mediante l'ausilio di tecniche di ingegneria naturalistica mantenendo quelli già realizzati;
- la regolamentazione, riqualificazione ed eventuale delocalizzazione dei manufatti a servizio di attività turistico-ricreative insistenti sulla spiaggia, adottando soluzioni tecnico-progettuali di tipo removibile e tali da ridurre le interferenze sui naturali processi evolutivi della spiaggia;
- la rimozione, ove possibile, delle strutture rigide direttamente insistenti sul corpo spiaggia.

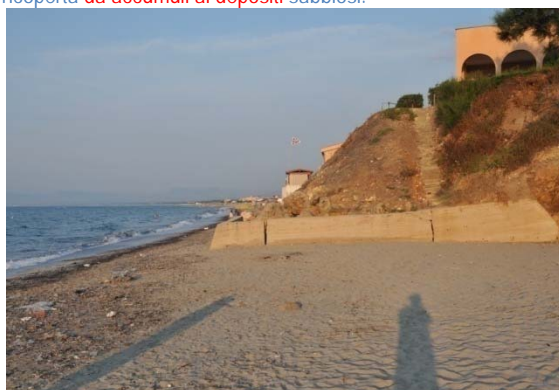
Figura 8
Settore occidentale della spiaggia in cui si evidenzia la presenza di un muro di contenimento della scarpata di retrospiaggia sulla quale insistono degli edifici.

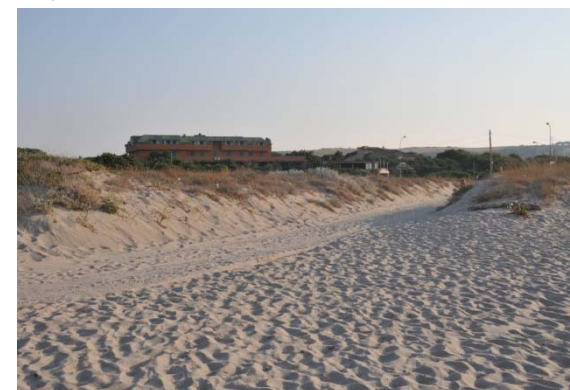
Figura 9
Accesso pedonale alla spiaggia non regolamentato, in cui si evidenziano i segni del passaggio di mezzi gommati. L'accesso costituisce un elemento di frammentazione del sistema dunale e di interferenza sui naturali processi di evoluzione morfologica della spiaggia.

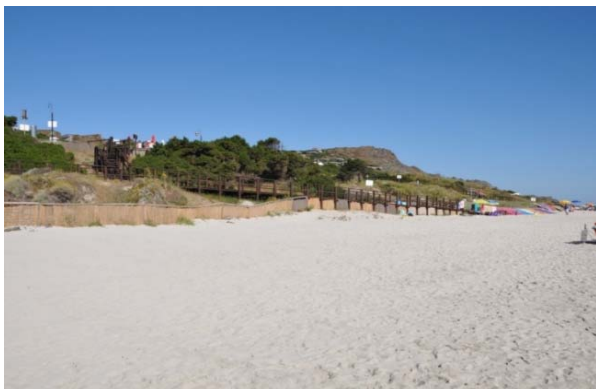
Figura 4

Settore di avanspiaggia–Spiaggia emersa in cui si evidenzia la presenza di una della passerella di accesso, di degli schermi frangivento e dei dissuasori realizzati a protezione del sistema dunale.

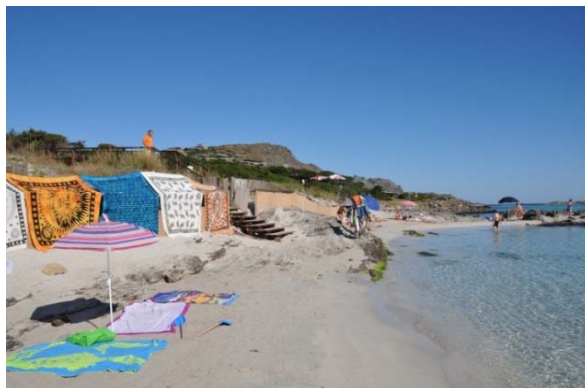
Figura 5

Particolare del settore occidentale della spiaggia della Pelosa in cui si evidenzia l'esumazione del basamento roccioso conseguente al processo erosivo in corso.

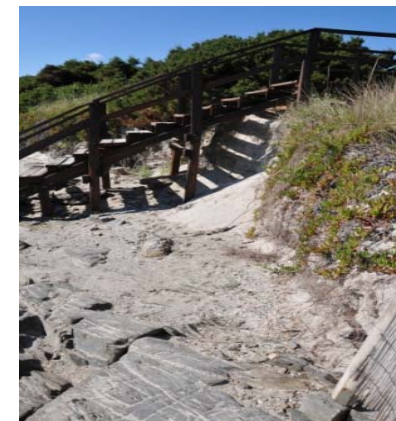
Figura 6

Particolare della spiaggia della Pelosa in cui si evidenzia la modifica del profilo longitudinale della spiaggia con l'esumazione del basamento roccioso conseguente al processo erosivo in corso.

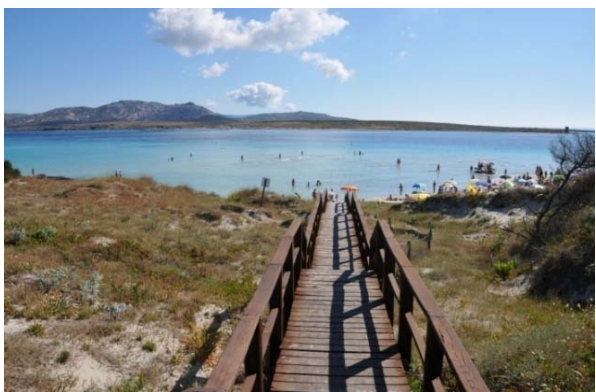
Figura 7

Passerella di attraversamento del settore dunale e accesso alla spiaggia della Pelosa.

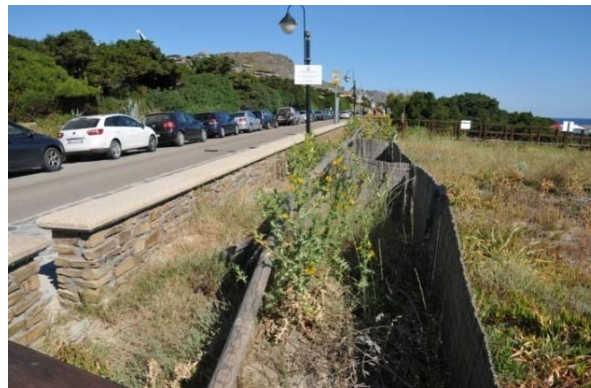
Figura 8

Particolare della strada carrabile litoranea che costeggia la spiaggia della Pelosa interessando il settore dunale e retrodunale. Sono inoltre visibili gli schermi frangivento e i dissuasori realizzati a protezione del sistema dunale.

- lo spostamento di tutti i servizi accessori alla spiaggia emersa dall'area dunale, al fine di favorire un riequilibrio topografico e sedimentario del sistema complessivo;
- lo spostamento della strada comunale che attraversa il campo dunale (Figura 8);
- la realizzazione di sistemi di difesa passiva e protezione delle dune in termini sedimentari e vegetazionali.

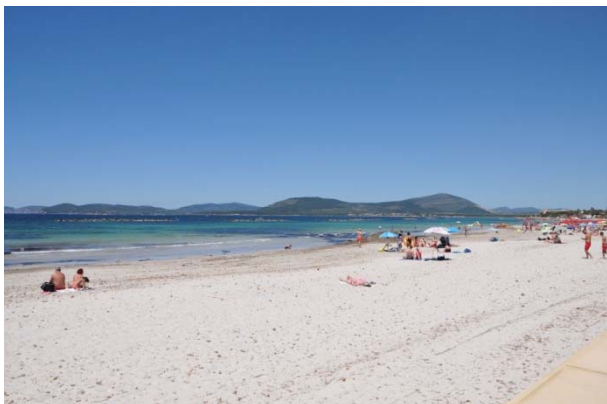
Figura 4
Spiaggia di San Giovanni nel settore meridionale a ridosso del molo di sottoflutto del porto con barriere di protezione del litorale.
