**AUTORITA' PORTUALE DI CIVITAVECCHIA**  
Località Prato del Turco – 00053 Civitavecchia ( RM )  
( Ente Pubblico Legge 84 del 28.01.1994 )

**OGGETTO:** Servizio di espianto di talee di *Posidonia Oceanica* dai fondali tra Punta S. Agostino e Punta la Mattonara nel Porto di Civitavecchia e reimpianto delle medesime talee nei fondali di Capo Linaro in Comune di S. Marinella, comprensiva dei Servizi di georeferenziazione, mappatura e monitoraggio quinquennale.

**VERBALE DI ACCERTAMENTO DANNI**

**OGGETTO:** PROCEDURA RISTRETTA A TERMINI ABBREVIATI PER L’AFFIDAMENTO DEL SERVIZIO DI ESPIANTO DI TALEE DI POSIDONIA OCEANICA DAI FONDALI TRA PUNTA S. AGOSTINO E PUNTA MATTONARA NEL PORTO DI CIVITAVECCHIA E REIMPIANTO DELLE MEDESIME TALEE NEI FONDALI TRA PUNTA DEL PECORARO E CAPO LINARO IN COMUNE DI SANTA MARINELLA, COMPRESIVA DEI SERVIZI DI GEOREFERENZIAZIONE, MAPPATURA E MONITORAGGIO QUINQUENNALE. CIG: 31184301D8.

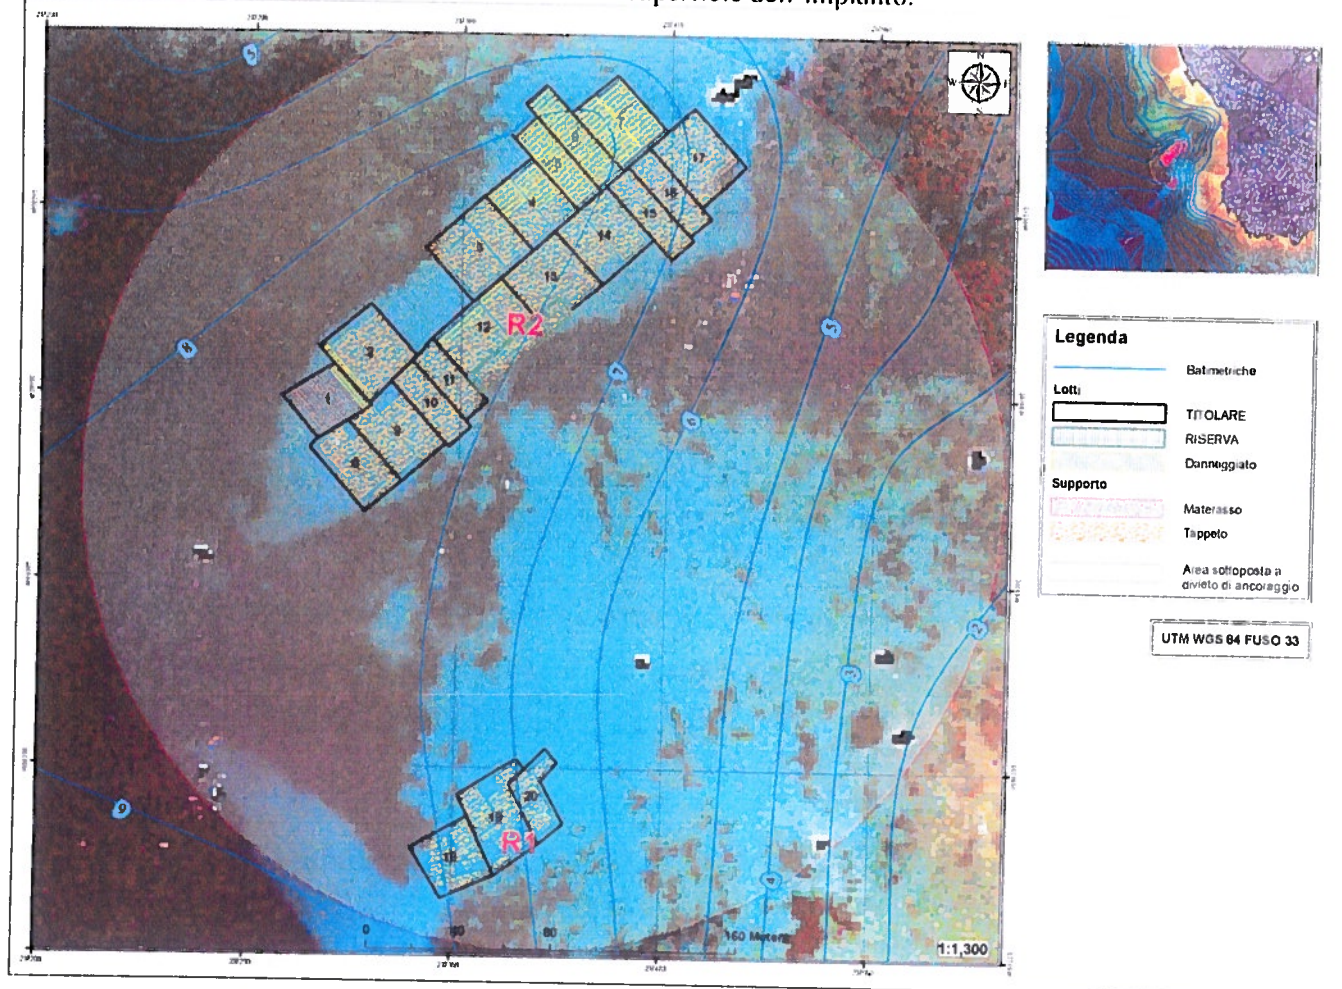
Sono stati effettuati diversi percorsi lungo le direttrici costa-largo e viceversa dell'impianto oltre a percorsi perpendicolari ai primi in modo da rilevare l'intera superficie dell'impianto.

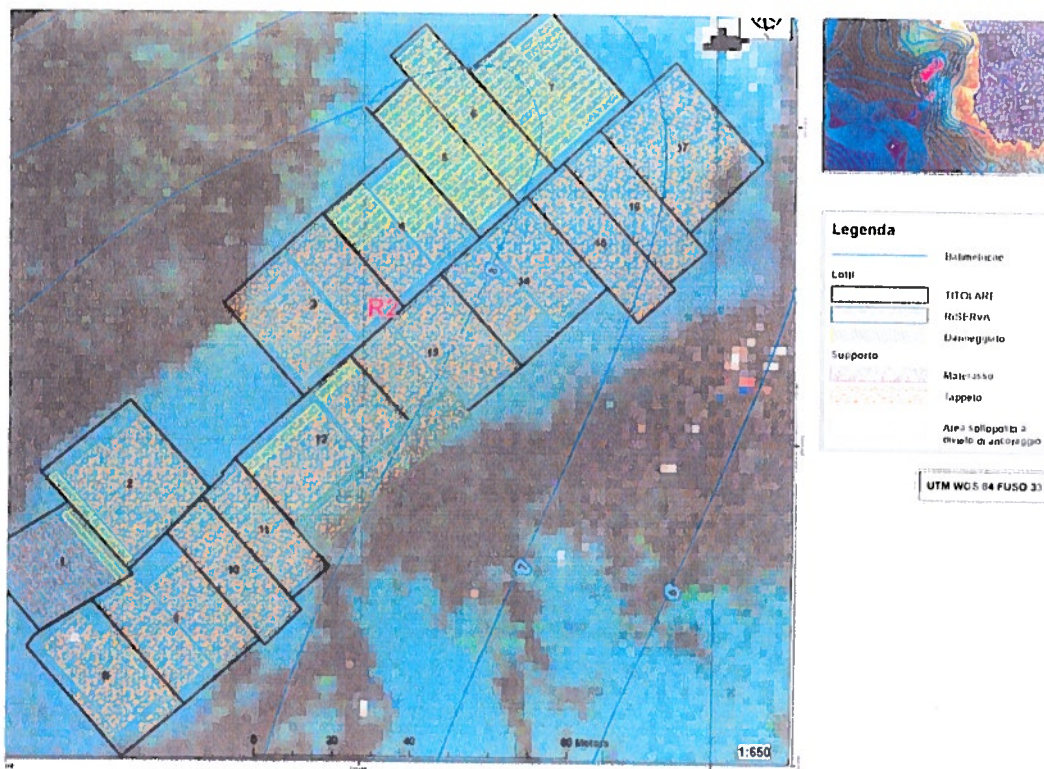
E' stato effettuato un rilevamento visivo e foto-video grafico che ha messo in evidenza i seguenti elementi:
