**TRATTA A.V./A.C. TERZO VALICO DEI GIOVI  
PROGETTO ESECUTIVO**

**Rapporto semestrale – Periodo gennaio-giugno 2015**

**Monitoraggio Ambientale**

**Suolo Lotto 1**

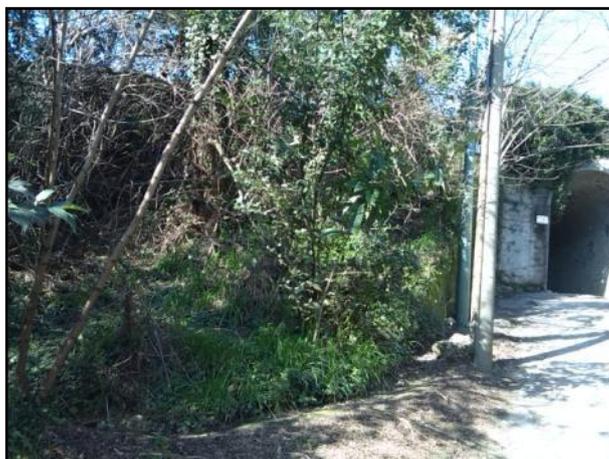
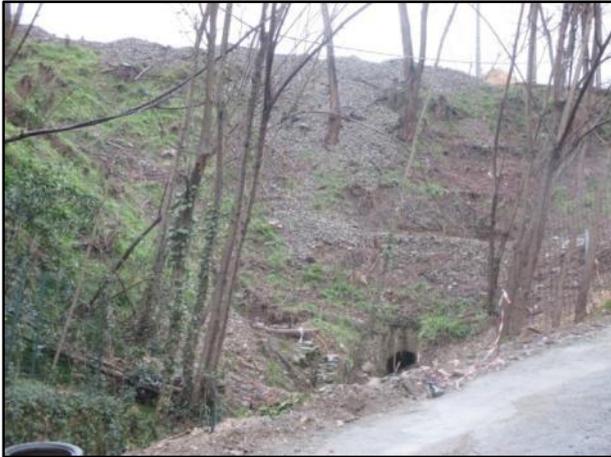
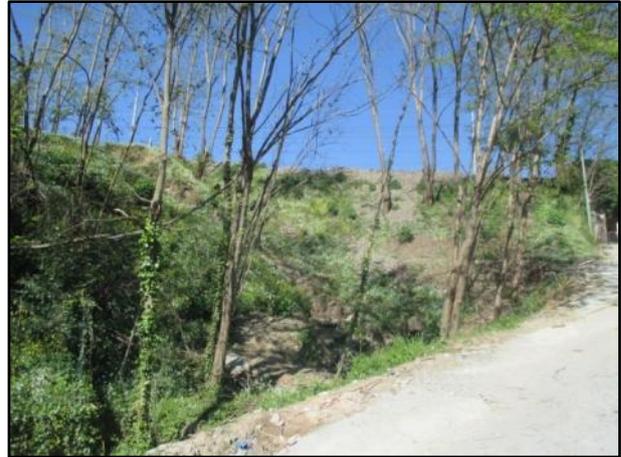
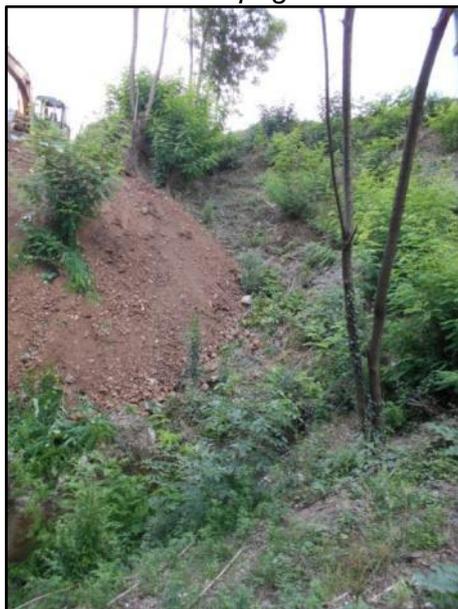
*nella seguente documentazione fotografica si riporta l'evoluzione del contesto ambientale nell'area a Sud del cantiere di Fegino (in prossimità della linea ferroviaria) confrontando lo status nella I campagna di monitoraggio in CO con le condizioni rinvenute nell'ultimo semestre. Dal confronto si nota come nel punto di osservazione siano state eseguite operazioni di disboscamento senza evidenti danni al contesto pedologico.*

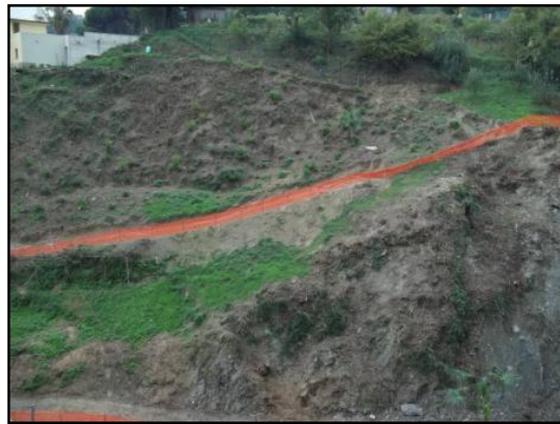
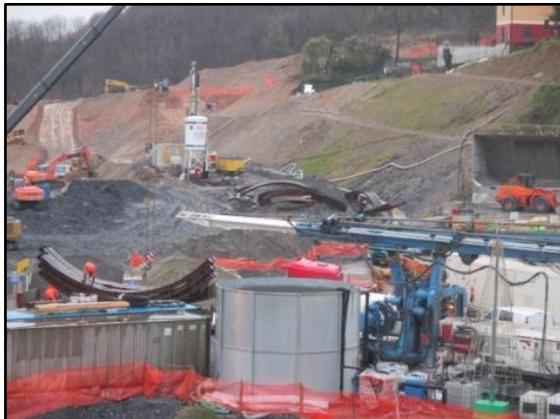
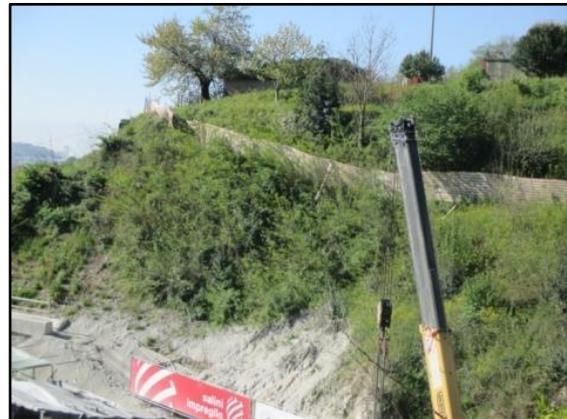
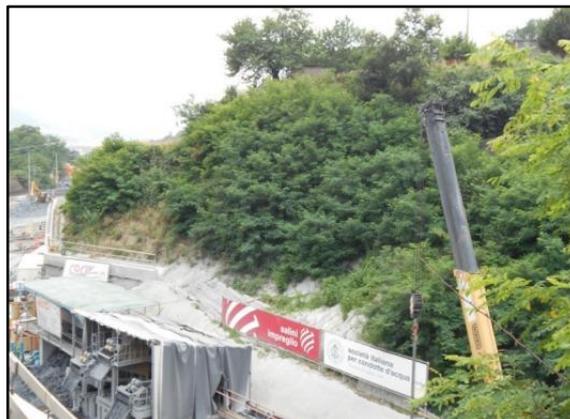
nella seguente documentazione fotografica si mettono in risalto lo sviluppo dell'area di cantiere e l'efficacia delle relative opere di sistemazione per la protezione degli ambienti circostanti attraverso il confronto con la I campagna di monitoraggio in CO.

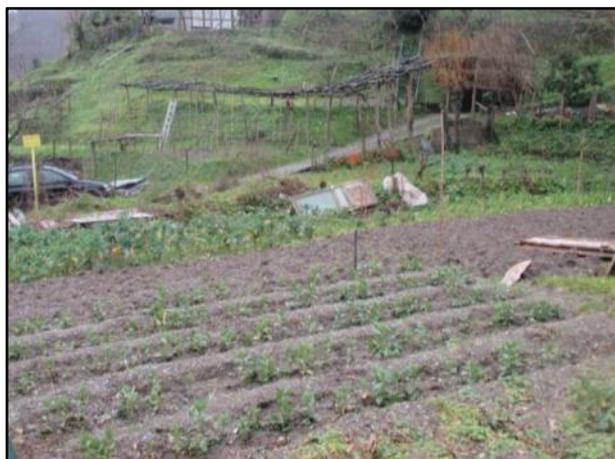
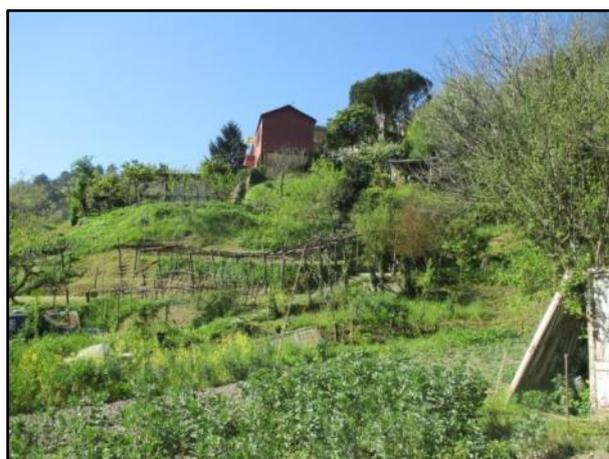
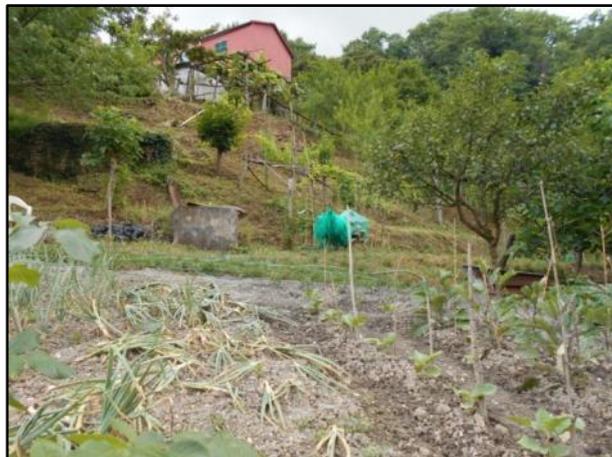
*nella seguente documentazione fotografica si riporta l'evoluzione del contesto ambientale nell'area limitrofa al cantiere confrontando lo status nella I campagna di monitoraggio in CO con le condizioni rinvenute nell'ultimo semestre. Dal confronto si nota come nel punto di osservazione, nonostante l'intenso sviluppo delle attività di cantiere, i suoli limitrofi, prevalentemente utilizzati per orti/giardini urbani, non abbiano riportato segni di degrado.*

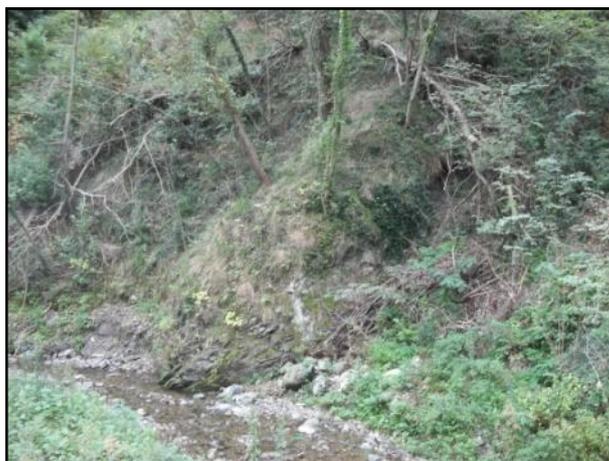
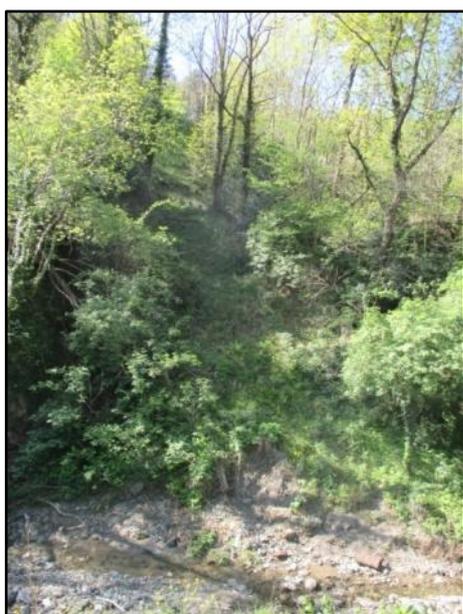
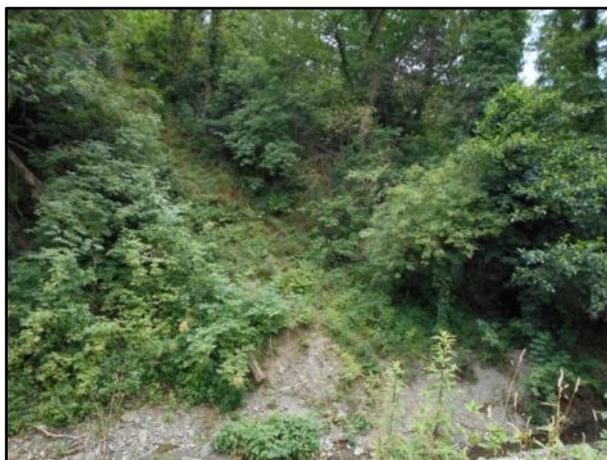
*nella seguente documentazione fotografica si riportano le condizioni dell'area boschiva limitrofa al cantiere confrontando lo status nella I campagna di monitoraggio in CO con le condizioni rinvenute nell'ultimo semestre. In questo contesto sono stati rinvenuti fenomeni erosivi localizzati dovuti all'azione di agenti atmosferici e pertanto non attribuibili alle attività di cantiere.*

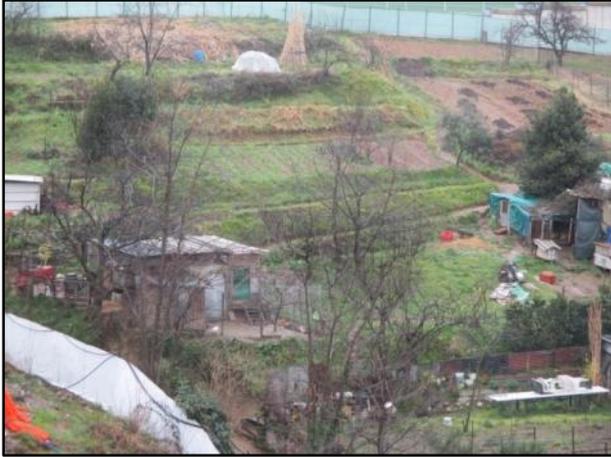
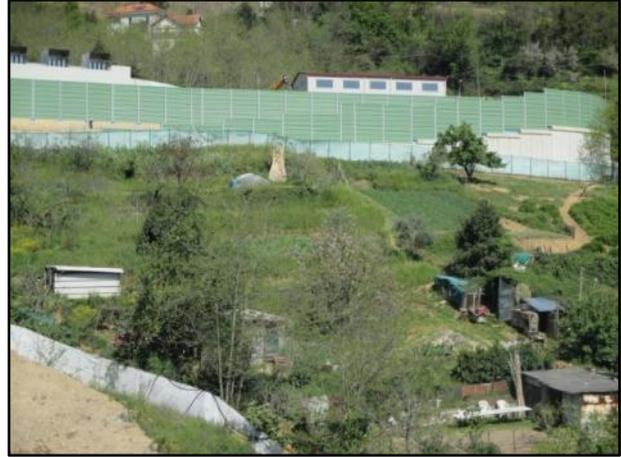
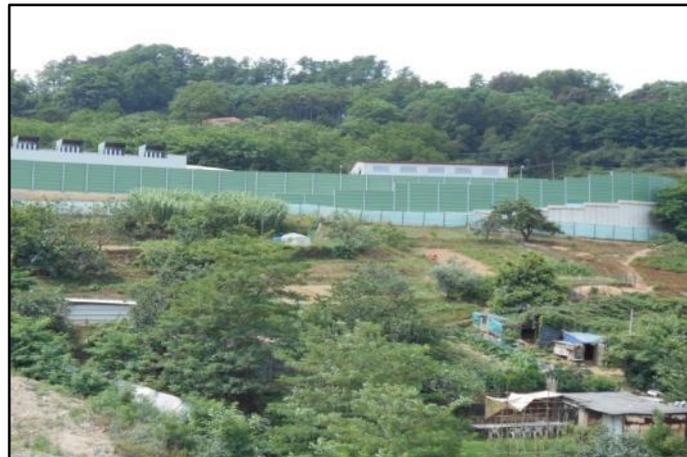
*nell'area a Nord-Est del cantiere i suoli, prevalentemente destinati alla coltivazione orticola (orti urbani), non presentano segni di degrado nonostante lo sviluppo delle attività di cantiere (come evidenzia il confronto con la I campagna di monitoraggio in CO).*

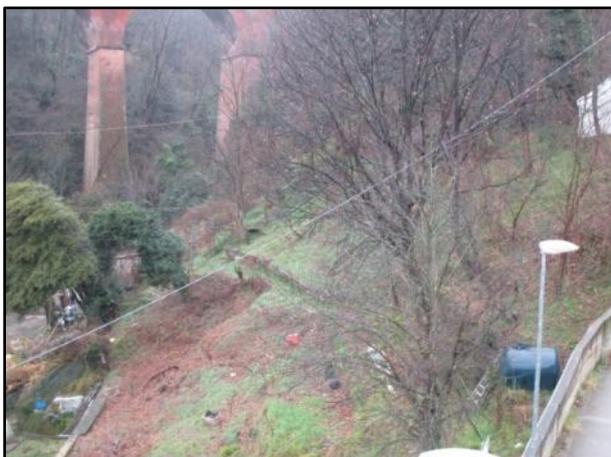
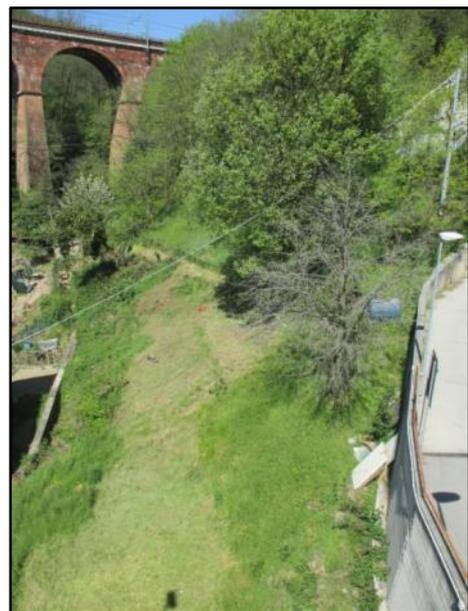
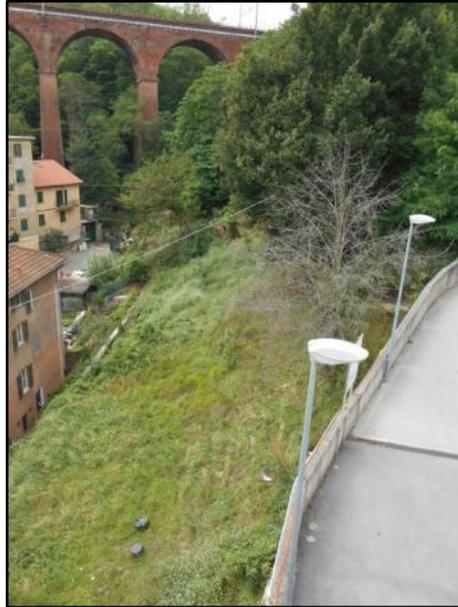
anche a Sud del cantiere nel corso di tutte le campagne di monitoraggio in Corso d'Opera del suolo non sono stati rilevati segni di degradazione legati alle attività di cantiere.

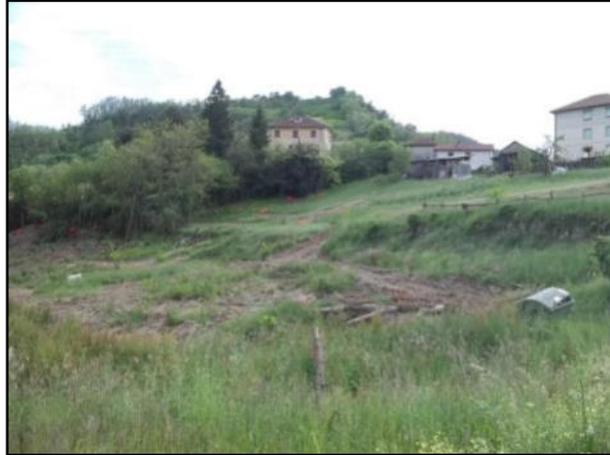
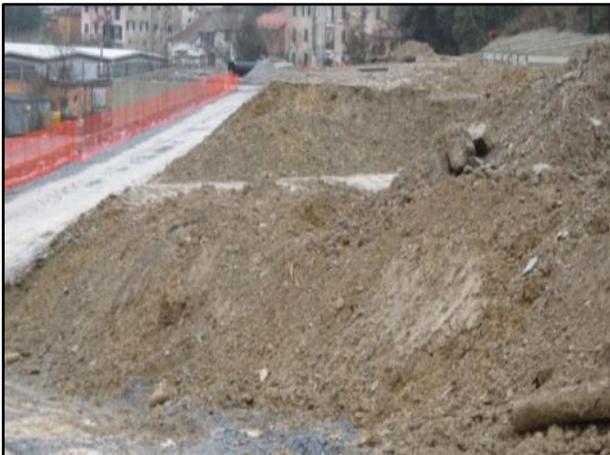
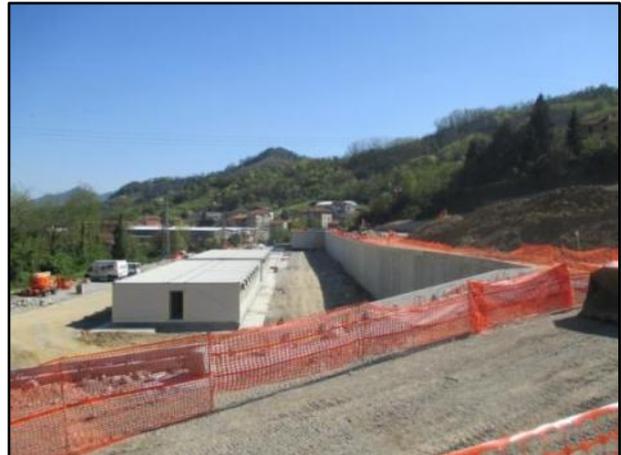
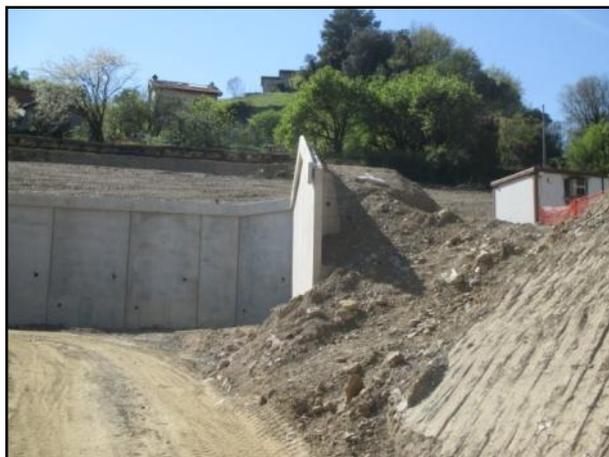
**Area di cantiere e suoli adiacenti***I campagna (24/04/2014)*

L'area limitrofa al cantiere risulta fortemente urbanizzata, soprattutto a Nord, caratterizzata dalla presenza di giardini ed orti urbani terrazzati che, al momento dei rilievi, non hanno mostrato segni di degradazione legati alle attività di cantiere in corso. La presenza di un corso d'acqua perenne (torrente Verde) all'interno dell'area monitorata ha determinato il verificarsi di alcuni moderati fenomeni erosivi innescati dalle dinamiche del corso d'acqua. In generale, nel corso delle diverse campagne di monitoraggio in Corso d'Opera non sono stati notati segni di degradazione del suolo nelle aree limitrofe al cantiere dovuti alle attività in corso.

La seguente DOCUMENTAZIONE FOTOGRAFICA mette in evidenza i risultati del controllo in campo di eventuali effetti legati alle attività di cantiere sui suoli delle aree limitrofe al punto monitorato durante le diverse campagne di monitoraggio.

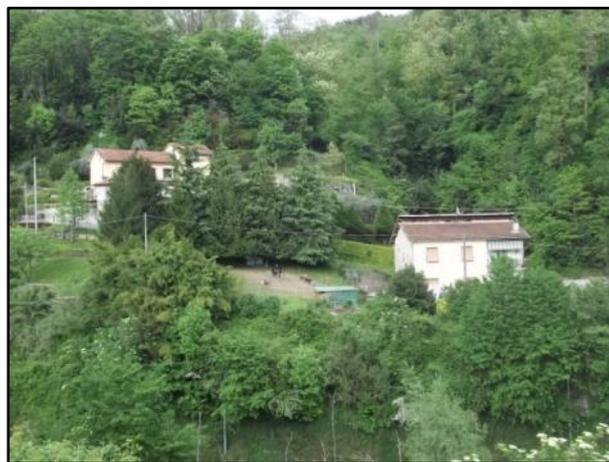
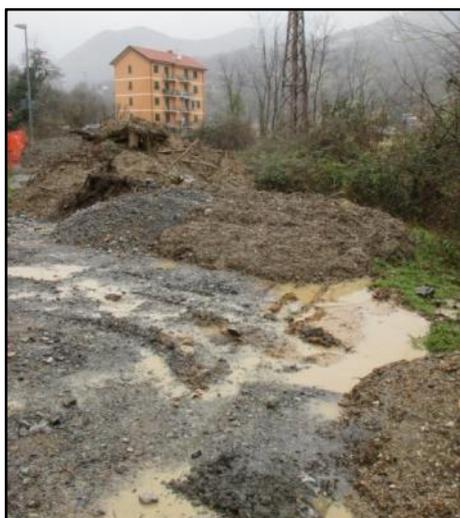
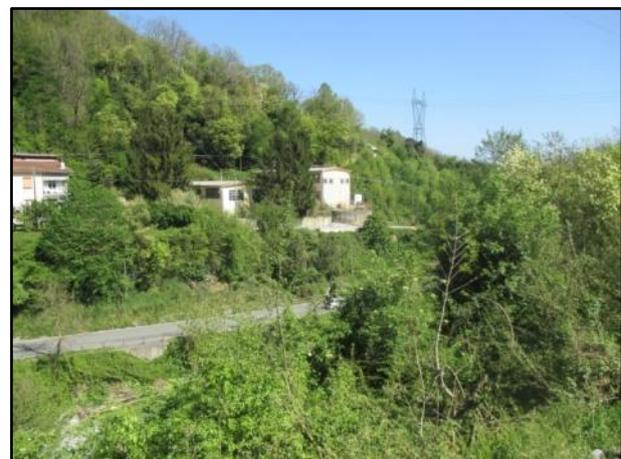
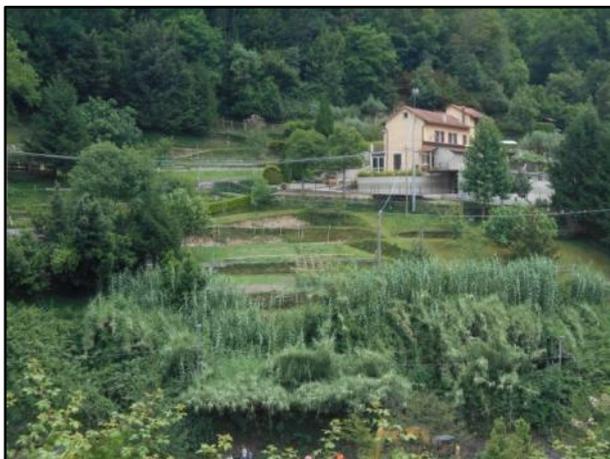
*nella seguente documentazione fotografica si mette in evidenza la presenza di terrazzamenti antropizzati nelle aree limitrofe al cantiere. Il monitoraggio dei suoli di queste aree ha portato al rilevamento di problematiche di gestione (ad es. presenza di rifiuti urbani) nelle fasi iniziali che, nel corso delle diverse campagne di monitoraggio, sono stati risolti evitando così effetti negativi sui suoli.*

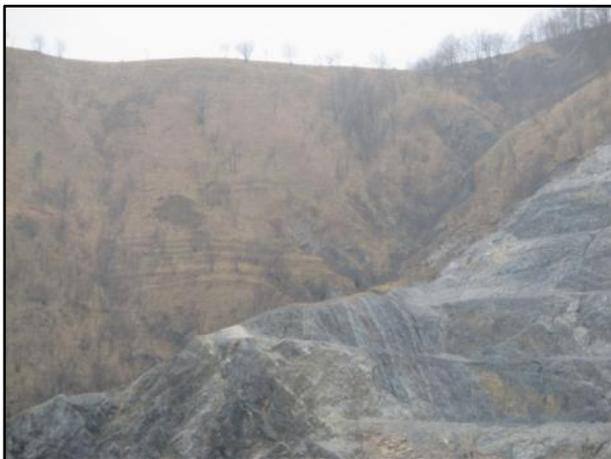
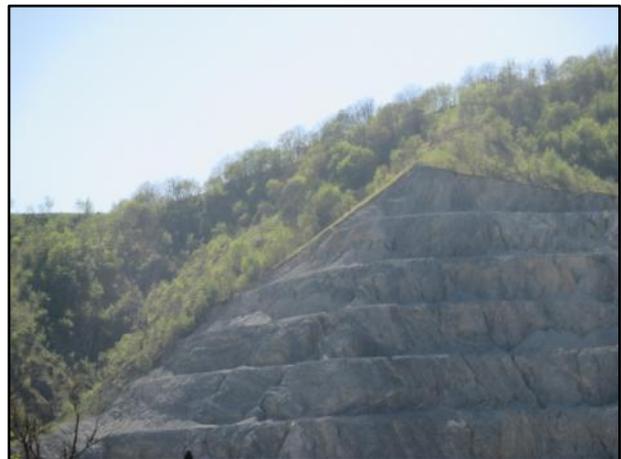
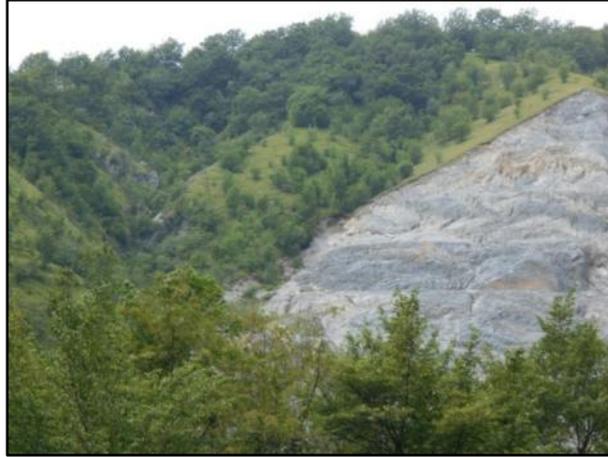
*nella seguente documentazione fotografica si evidenzia l'elevata rocciosità che caratterizza i suoli (destinazione d'uso prevalente: bosco) a sud della cava grande e la perdita di copertura vegetale e pedologica legata alle attività estrattive.*

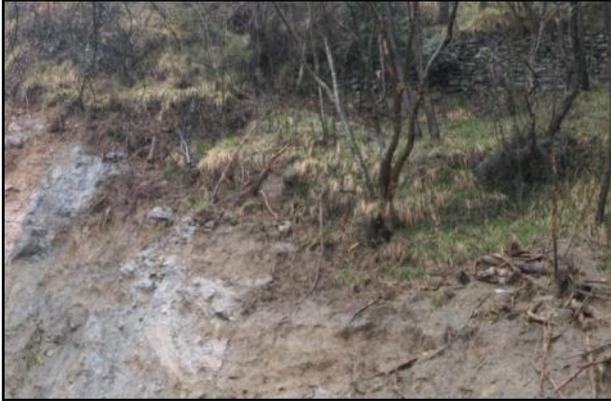
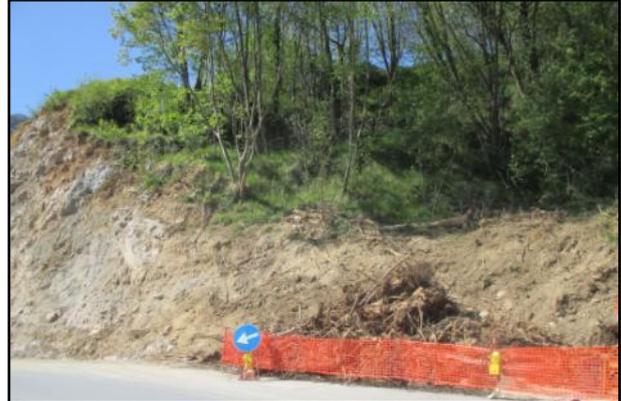
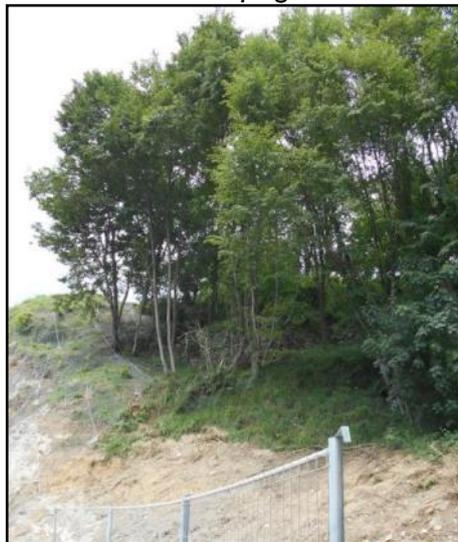
***Aree limitrofe al cantiere nella cava piccola:***

*i suoli delle aree limitrofe alla cava piccola, fortemente rocciosi, non hanno evidenziato segni di degrado legati alle attività di cantiere.*

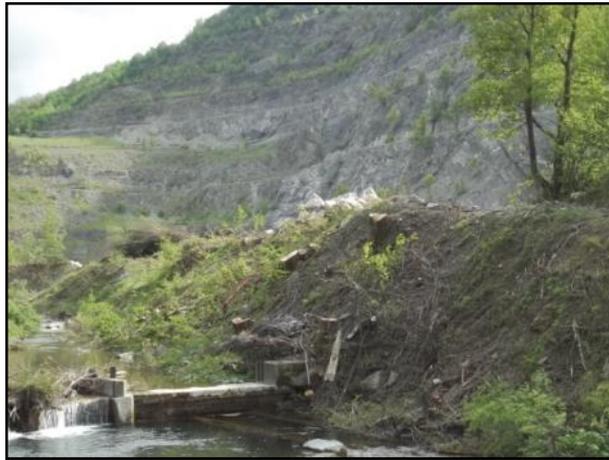
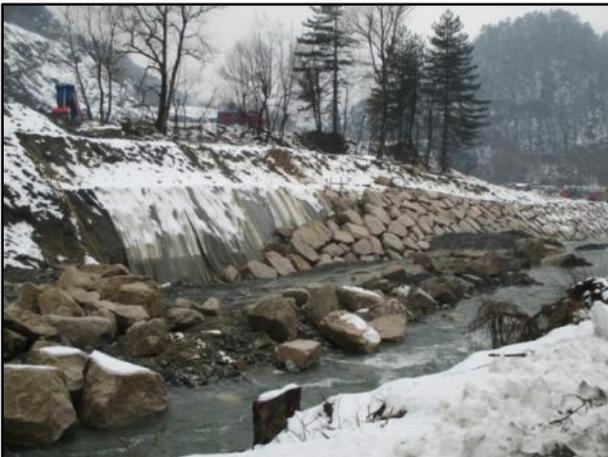
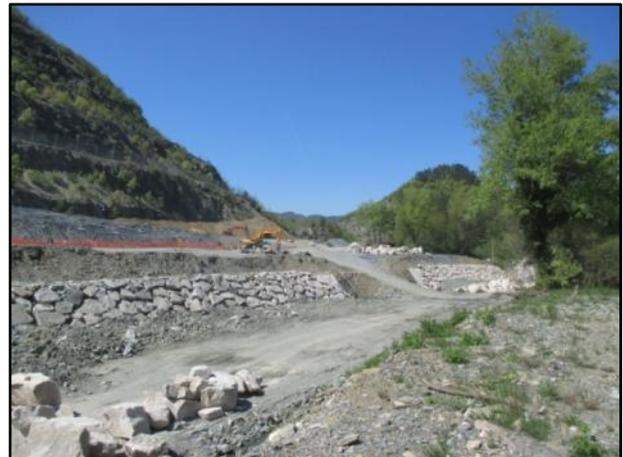
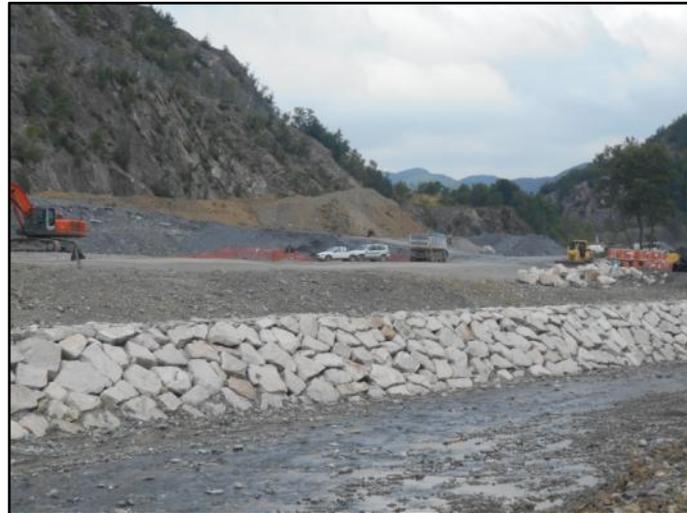
*nella seguente documentazione fotografica si mostrano le modifiche visive rilevate lungo gli argini del torrente Lemme dovute a lavorazioni approvate e ad attività in corso d'opera previste dal progetto (opere di scogliera).*

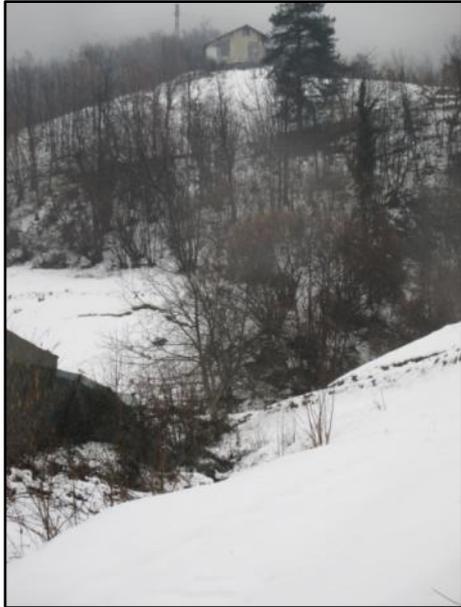
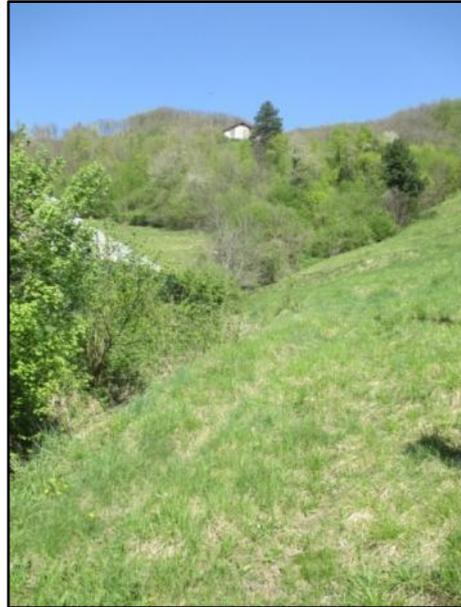
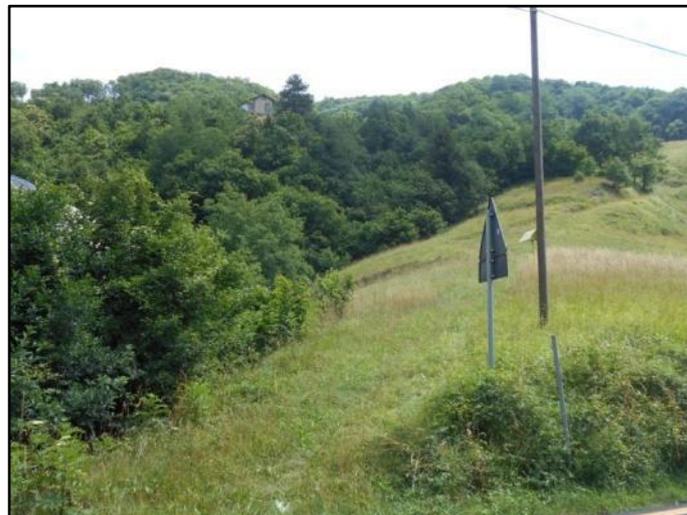
***Suoli a Sud dell'area di cantiere:***

*le aree poste a Sud del cantiere operativo (prevalentemente boschive) non hanno evidenziato, nel corso delle campagne di monitoraggio, alcun segno di degrado legato alle attività di scavo in pieno svolgimento.*

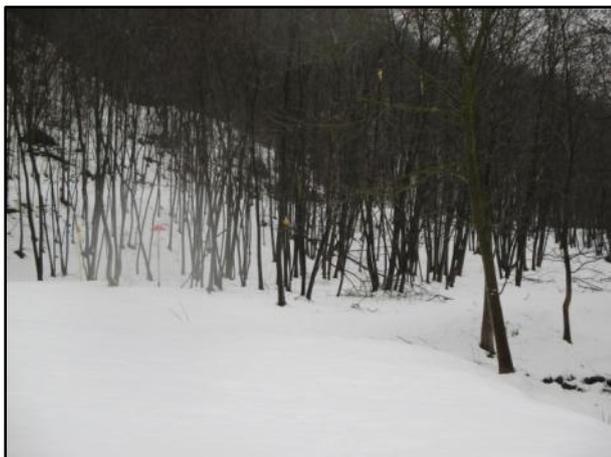
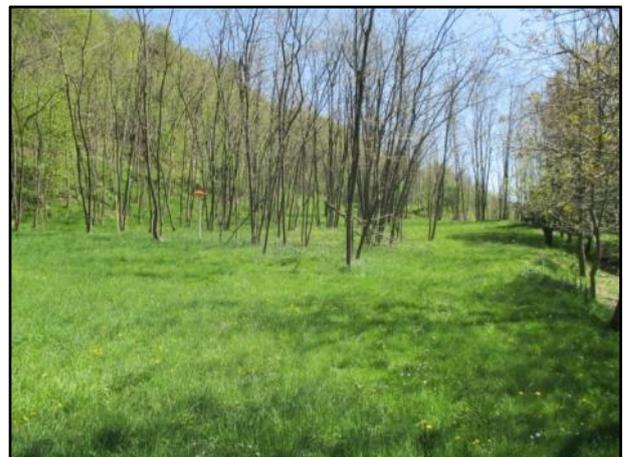
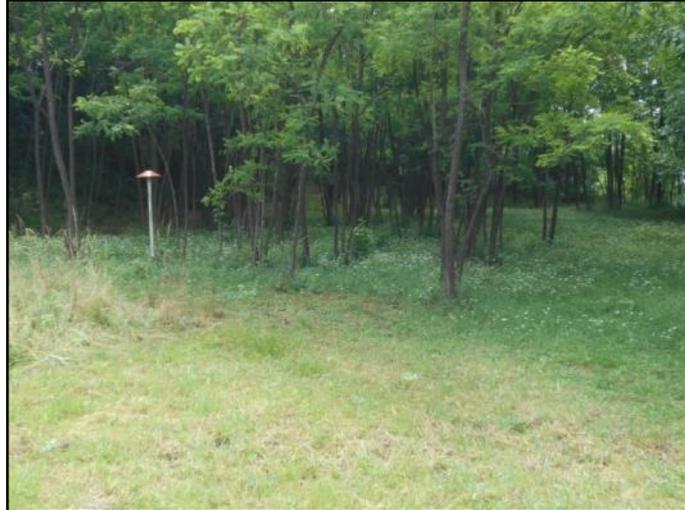
*le aree limitrofe al cantiere operativo (prevalentemente boschive) non hanno evidenziato, nel corso delle campagne di monitoraggio, alcun segno di degrado legato alle attività di scavo in pieno svolgimento.*

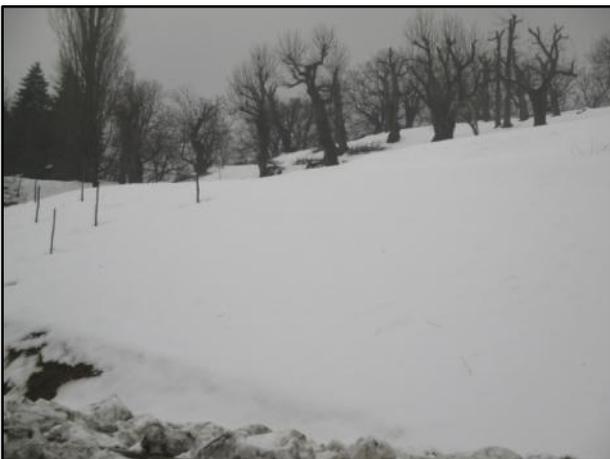
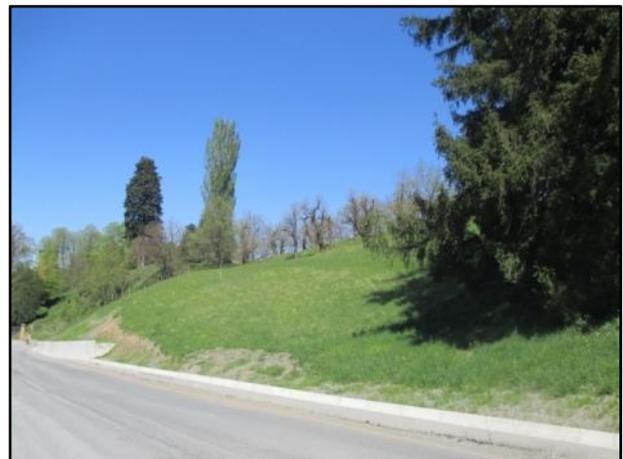
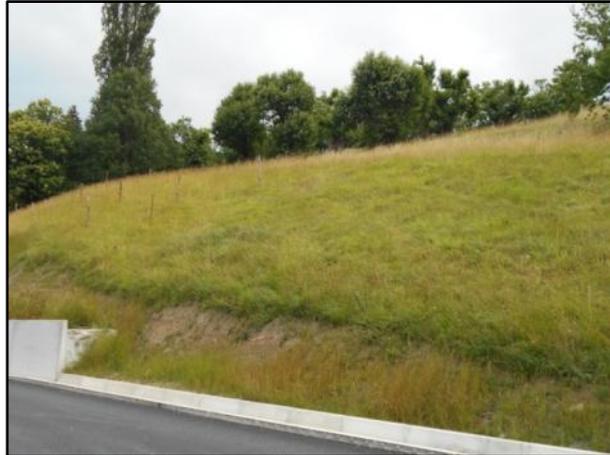
*nella seguente documentazione fotografica si mostra l'area posta a Nord-Ovest del cantiere in cui, durante le diverse campagne di monitoraggio in Corso d'Opera, le attività in corso non hanno comportato il manifestarsi di segni di degrado del suolo.*

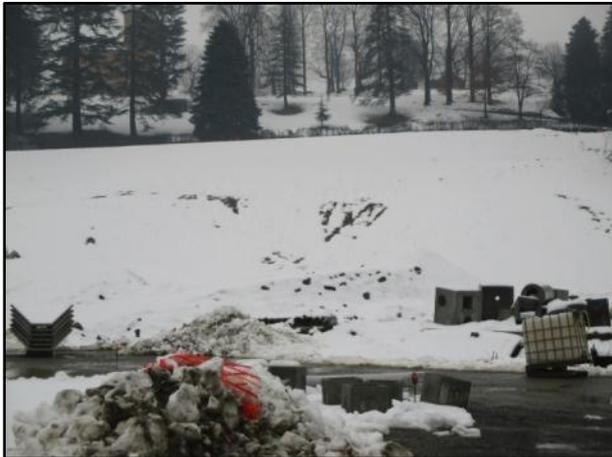
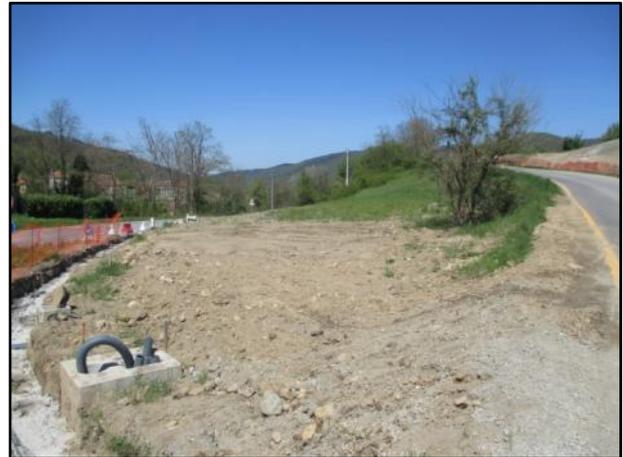
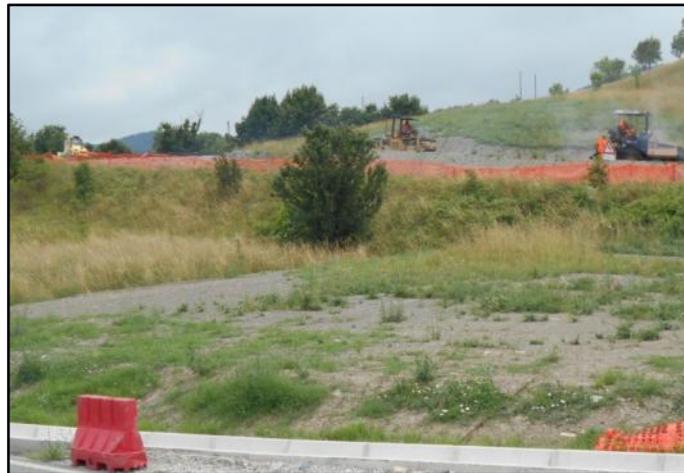
**Suoli a Sud del cantiere:**

*anche nell'area posta a Sud del cantiere, non sono stati rilevati segni di degrado del suolo legati alle attività eseguite.*

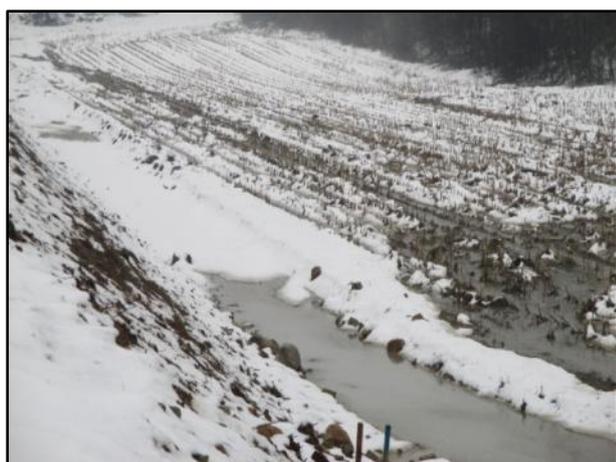
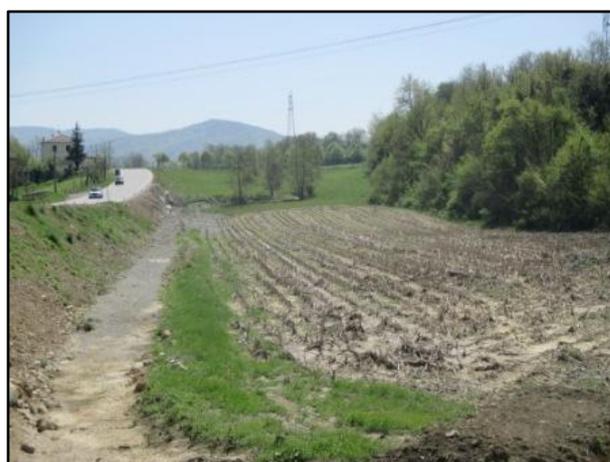
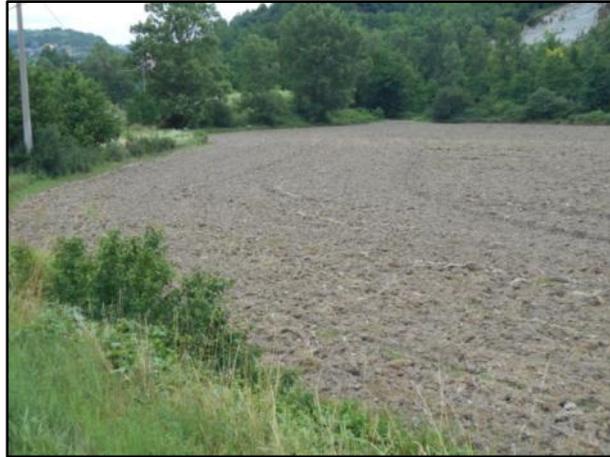
*nella seguente documentazione fotografica si mostra l'area posta a Ovest del cantiere in cui, durante le diverse campagne di monitoraggio in Corso d'Opera, non sono stati rilevati segni di degradazione dei suoli (destinati prevalentemente all'uso agricolo) legati alle attività in corso.*

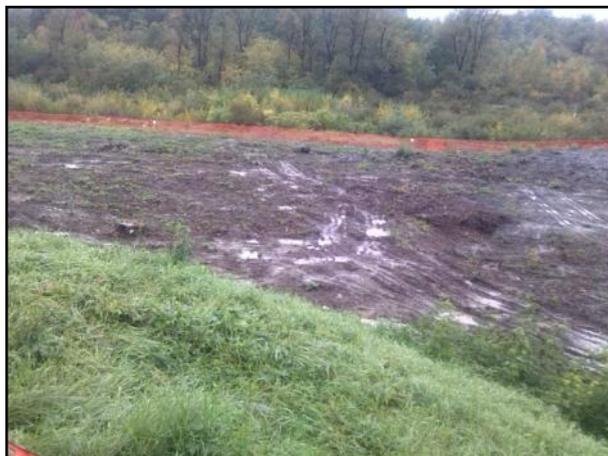
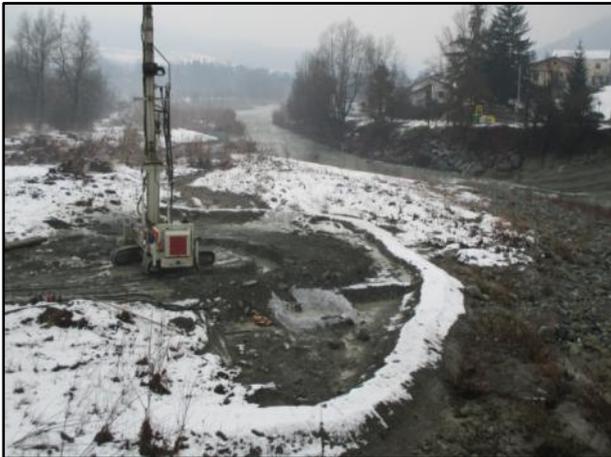
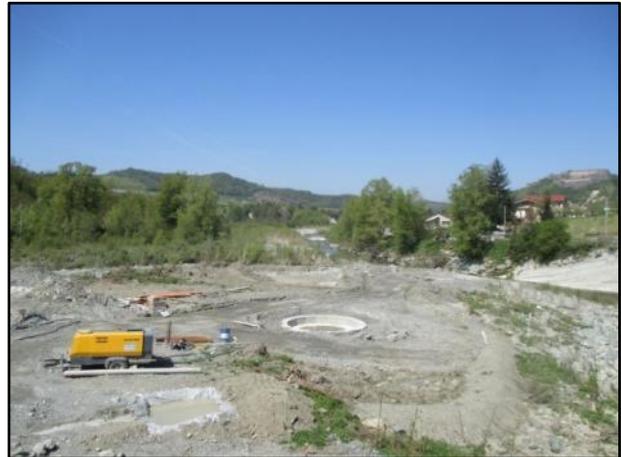
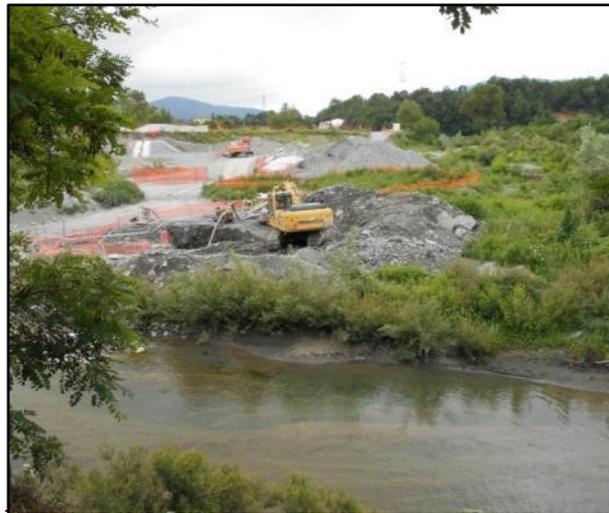
***Alveo del fiume***

L'area si colloca nel fondovalle del torrente Lemme, lungo il suo alveo attuale e le aree di esondazione straordinaria. L'azione erosiva dei corsi d'acqua ha portato ad una compromissione del contesto pedologico con conseguente perdita degli orizzonti superficiali; nelle aree limitrofe al cantiere non sono stati rilevati, nel corso delle diverse campagne di monitoraggio del suolo, segni di degradazione legati alle attività in corso.

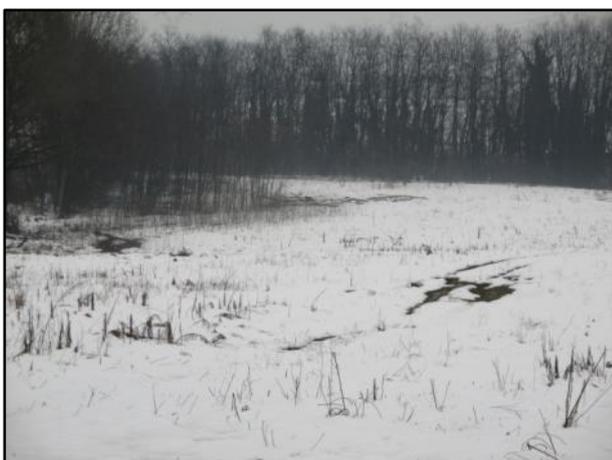
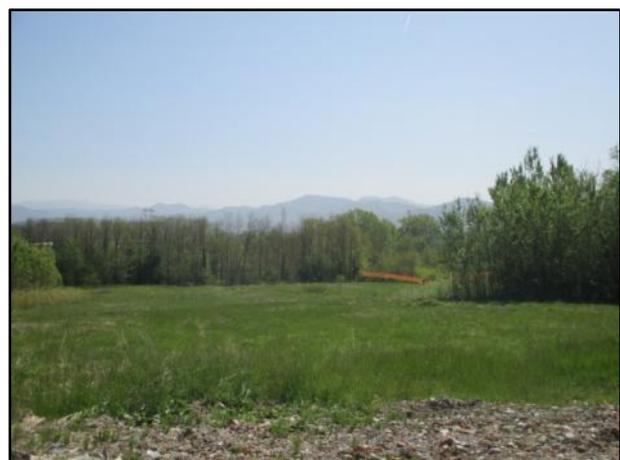
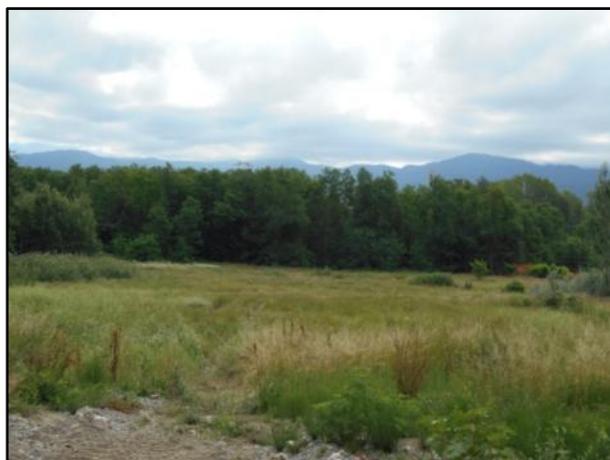
*nella seguente documentazione fotografica si mostra l'area posta a Est del cantiere in cui è presente un'area industriale le cui attività influenzano in parte lo stato qualitativo dei suoli con la presenza, riscontrata principalmente durante le prime campagne di monitoraggio, di alcuni segni di degradazione (ad es. deposito di rifiuti). In generale, non sono stati riscontrati segni di degrado del suolo attribuibili alle attività di cantiere.*

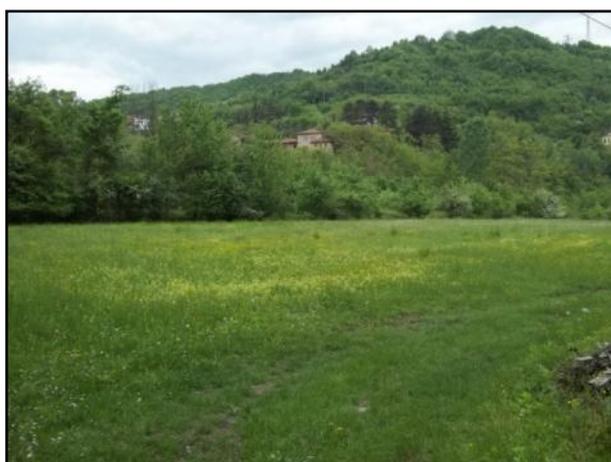
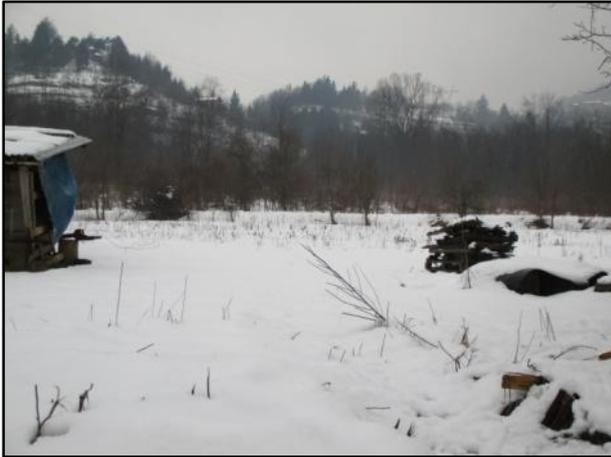
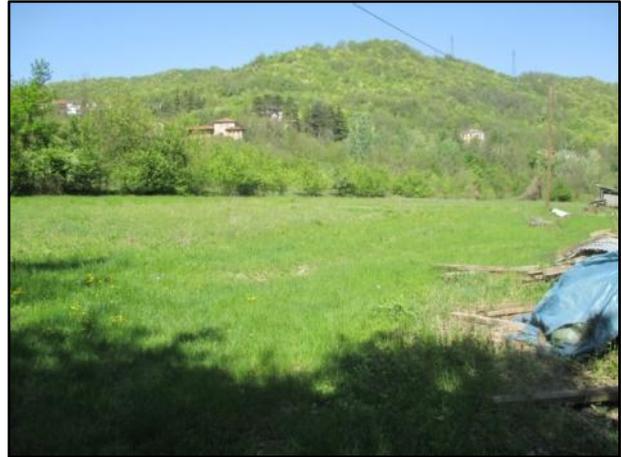
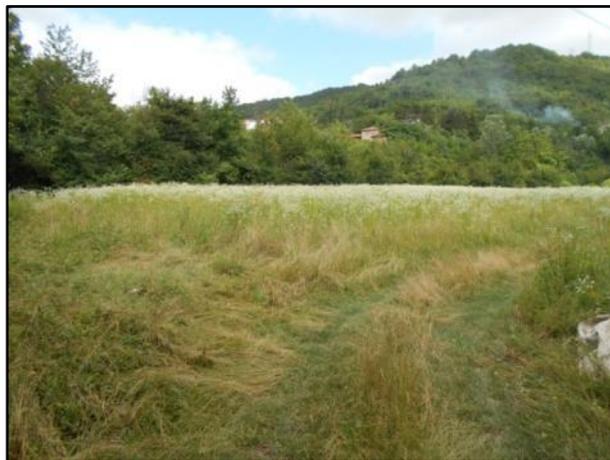
**Suoli a Ovest del cantiere:**

*nella seguente documentazione fotografica si mostra l'area posta a Ovest del cantiere le cui attività, nel corso delle diverse campagne di monitoraggio, non hanno impattato negativamente le proprietà fisiche dei suoli.*
