**TRATTA A.V. /A.C. TERZO VALICO DEI GIOVI PROGETTO DEFINITIVO**

**RIQUALIFICAZIONE AMBIENTALE VAL LEMME**

**Criteri di scelta degli interventi**

GENERAL CONTRACTOR  	ALTA SORVEGLIANZA  
	A301 00 D CV PZ DP04 00 011 E00 Criteri di scelta degli interventi

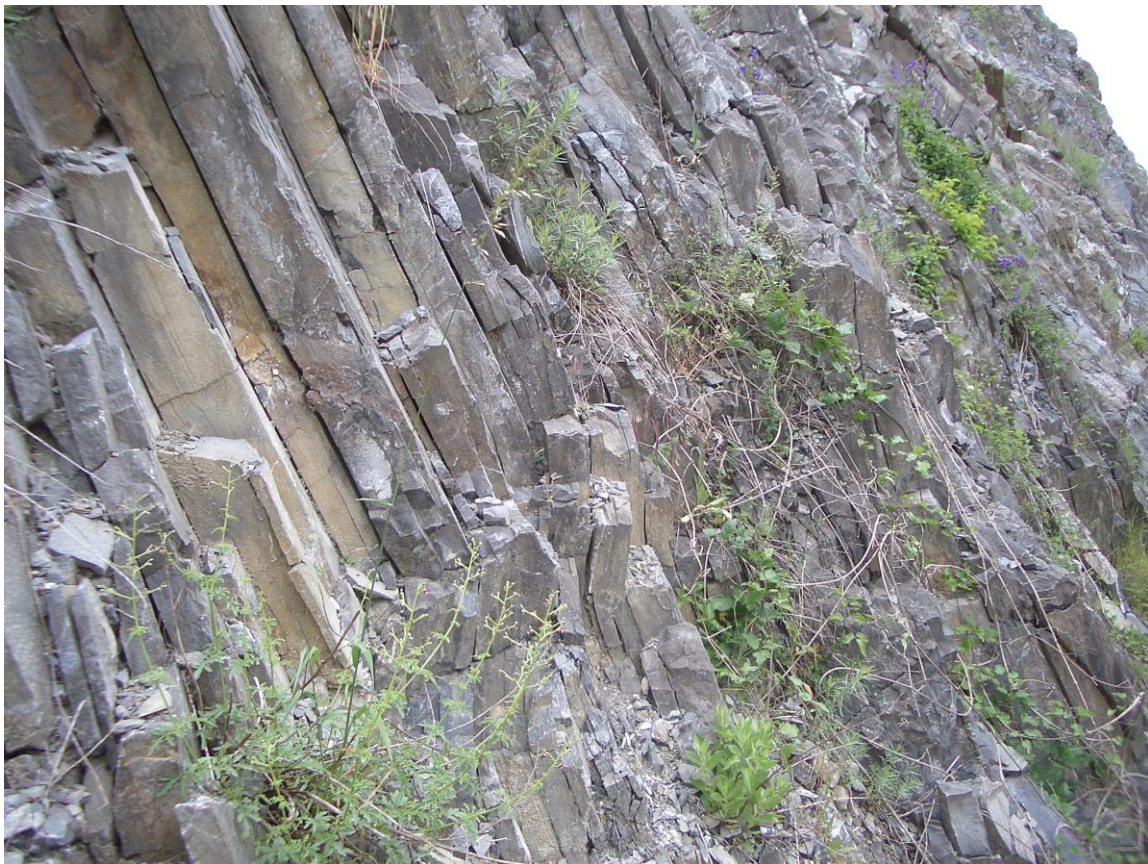
In corrispondenza della cava la foliazione principale è subparallela alle superfici di stratificazione e i relativi sistemi di giunti ad essi sovrimposti sono difficilmente distinguibili. La presenza sporadica di pieghe aperte, che localmente sono assai simili a delle *kink band*, causa il passaggio dei giunti subparalleli alla stratificazione da una condizione a franapoggio più inclinata del pendio ad una situazione a reggipoggio (Figura 5).

**Figura 5: pieghe aperte che causano il passaggio da una situazione franapoggio più inclinato del pendio ad una situazione a reggipoggio molto inclinato.**

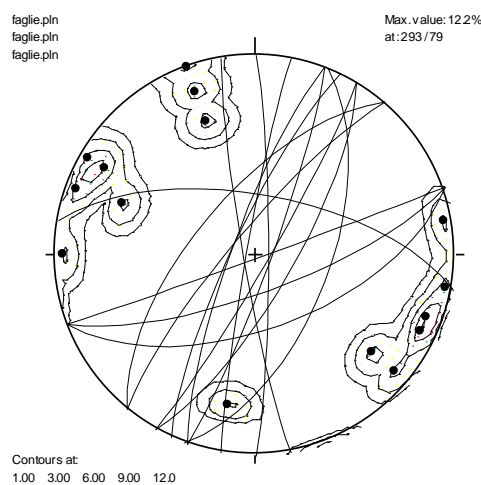
Specie nel lato meridionale della cava l'ammasso roccioso appare più fratturato. Tale fratturazione è indotta dalla linea Sestri-Voltaggio che passa nel fondovalle (diretta circa N-S) e da almeno altri due sistemi minori, subverticali, ad essa trasversali e diretti rispettivamente N30-210° e N80-260° (Figura 6).

**Figura 6: diagramma di Smidth con indicazione dei dati relativi alle faglie.**

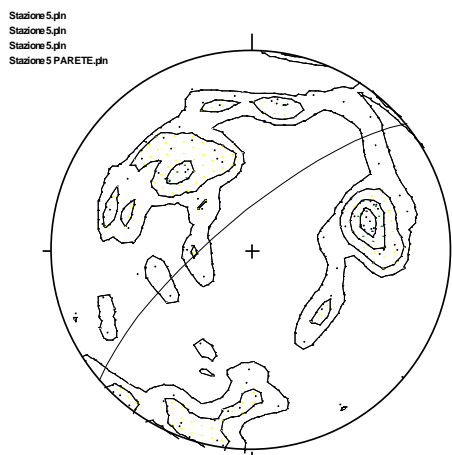
**Figura 9: stereogramma delle discontinuità principali misurate nella subarea 1.**

I parametri di spaziatura, persistenza ed apertura dei tre sistemi principali sono sintetizzati nella Tabella 3 in cui si nota che la maggioranza delle discontinuità è rappresentata da giunti con spaziatura media di 67 cm, persistenza < 1 m e apertura > di 1 mm. Tutto ciò è in accordo con il carattere intensamente fratturato della subarea, che rappresenta infatti l'area con la peggior qualità geomeccanica, a conferma anche del basso valore di SMR 21-39 ricavato con la classificazione di Romana. In generale quindi l'ammasso roccioso presente in tale subarea può essere classificato di qualità scadente ed appartenente alla classe geomeccanica IV.

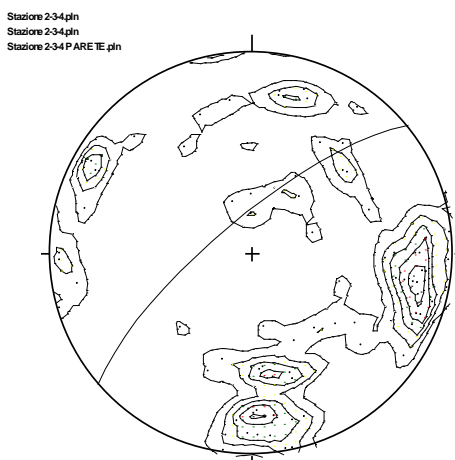
**Figura 10: stereogramma delle discontinuità principali misurate nella subarea 2.**

I parametri di spaziatura, persistenza ed apertura dei tre sistemi principali sono sintetizzati nella Tabella 4 in cui si nota che la maggioranza delle discontinuità è rappresentata da giunti con spaziatura variabile da 74 a 91 cm, generale persistenza < 3 m e aperture in genere comprese tra 1 e 5 mm. Tutto ciò è in accordo con il carattere mediamente fratturato della subarea, rappresentata infatti da qualità geomeccanica da buona a discreta, confermata anche dai valori di SMR ricavati nella classificazione di Romana e compresi tra 53 e 70. In generale quindi l'ammasso roccioso presente in tale subarea può essere classificato a qualità da buona a discreta ed è ricadente tra la classe II e la classe III.

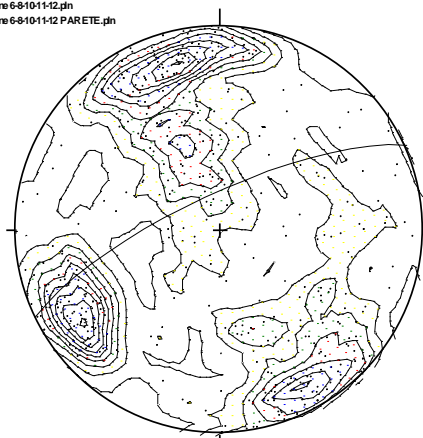
**Figura 12: stereogramma delle discontinuità principali misurate nella subarea 4**

I parametri di spaziatura, persistenza ed apertura dei tre sistemi principali sono sintetizzati nella Tabella 6 in cui si nota che la maggioranza delle discontinuità è rappresentata da giunti con spaziatura variabile da 69 a 158 cm, generale persistenza compresa tra 0,5 e 10 m e aperture > di 1 mm. Anche in questo caso ciò è in accordo con il carattere mediamente fratturato della subarea, rappresentata infatti da qualità geomeccanica da buona a discreta, confermata anche dai valori di SMR ricavati nella classificazione di Romana compresi tra 45 e 67, perciò ricadente tra la classe II e III.

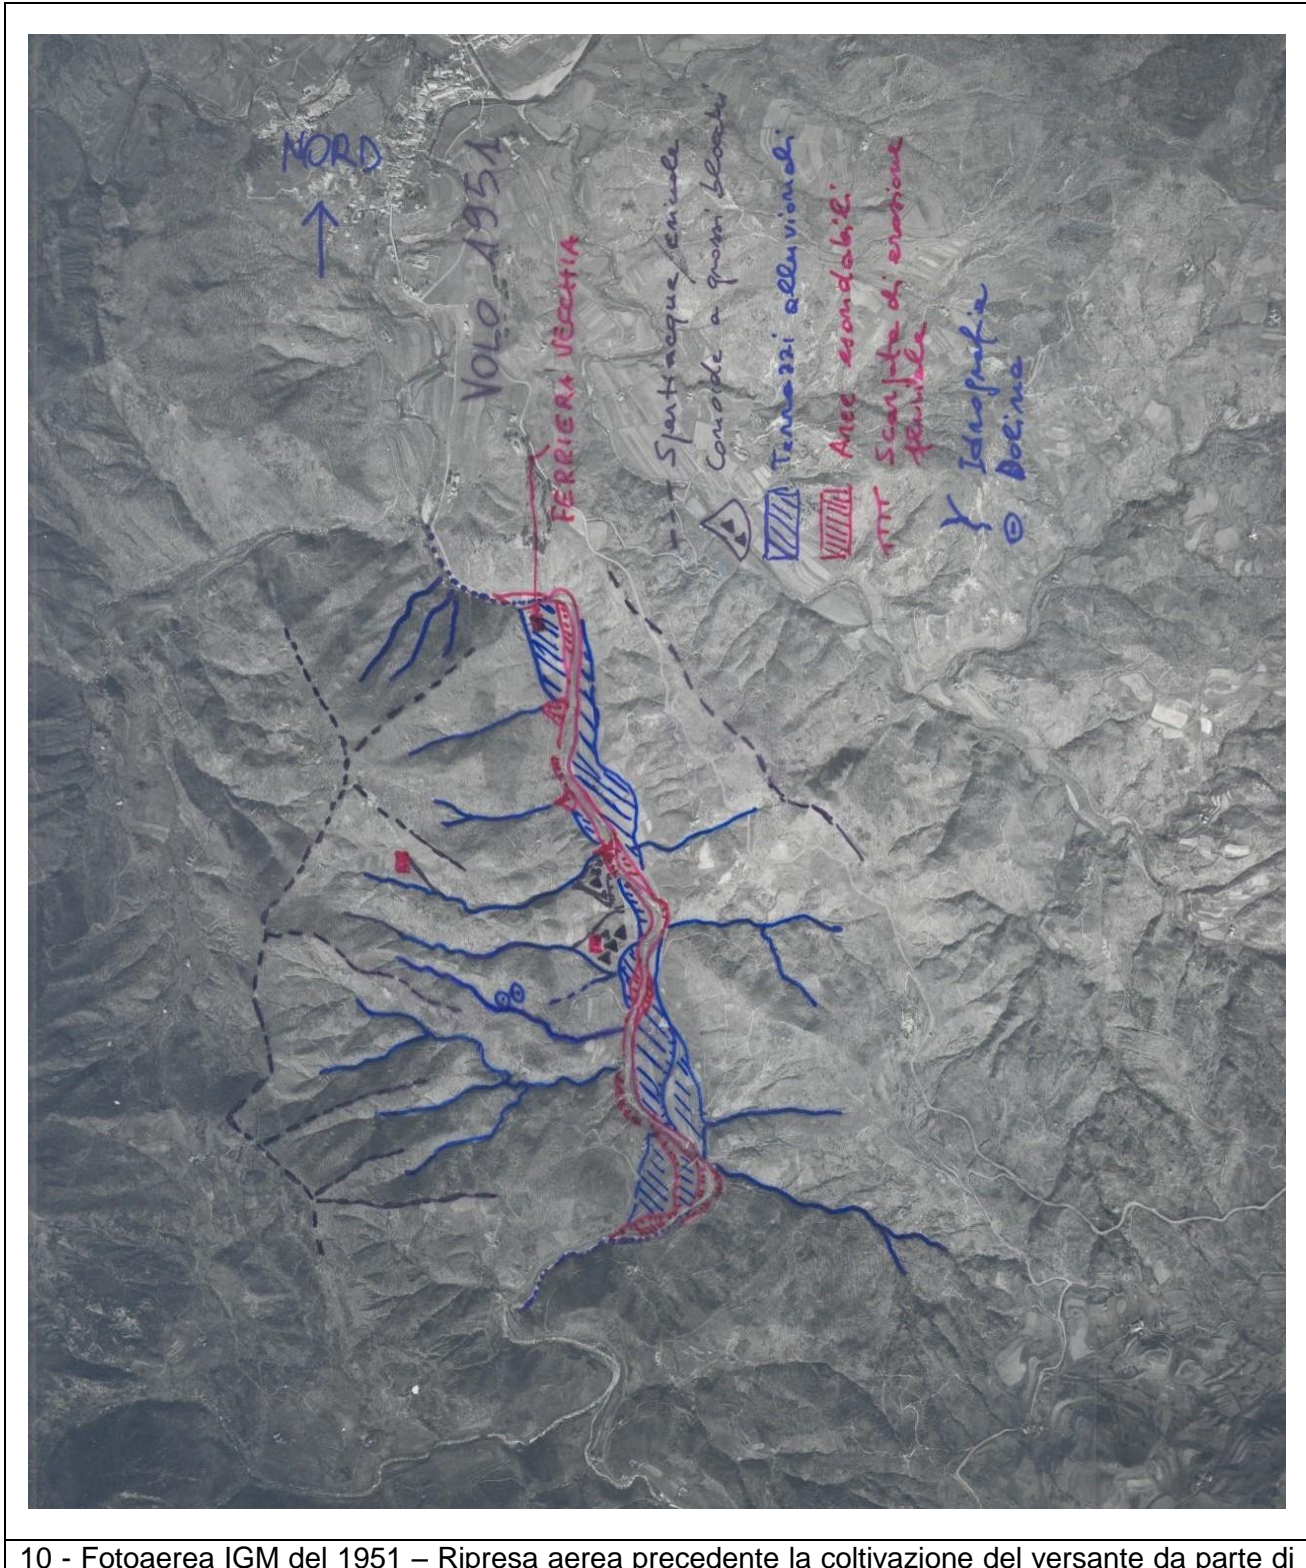
10 - Fotoarea IGM del 1951 – Ripresa aerea precedente la coltivazione del versante da parte di

Cementir. Sono evidenziati in azzurro la rete idrografica e i terrazzi alluvionali stabili. In nero sono evidenziati gli spartiacque principali e i due conoidi di tipo misto posti alla base del versante che secondo la cartografia IFFI sarebbe stato interessato da una frana complessa. In rosso sono evidenziate le ripe di erosione torrentizia, il letto di piena ordinaria e le aree esondabili. Con i circoletti azzurri sono indicate due piccole doline.

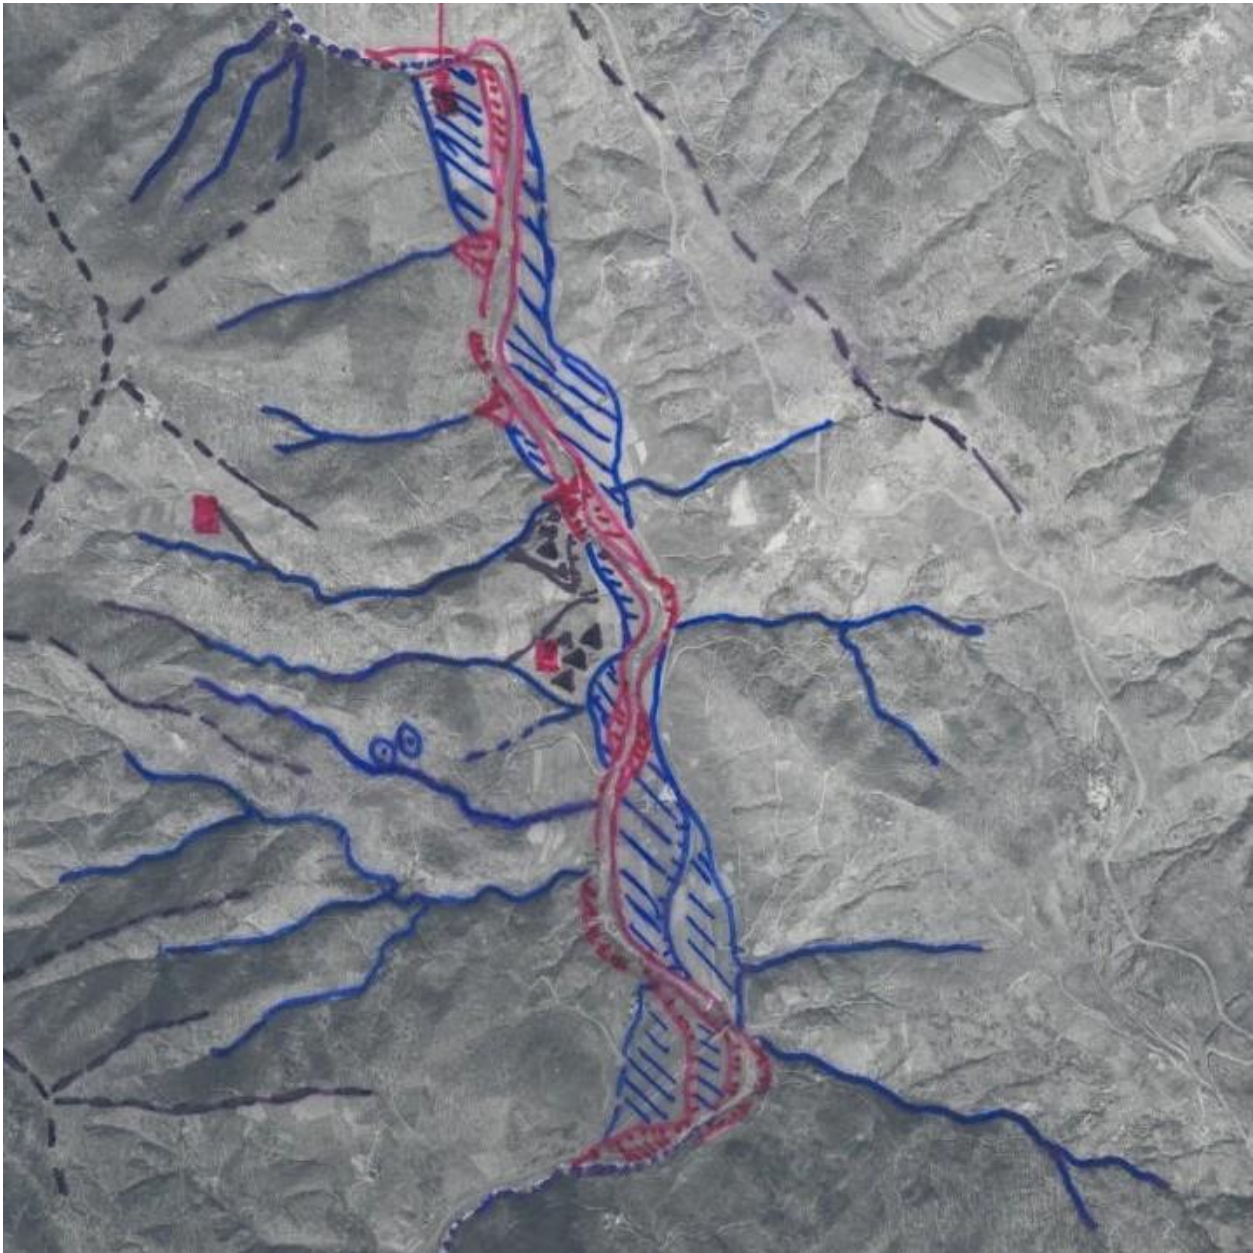
10 bis – Particolare della foto precedente della Val Lemme (tratto a monte del versante interessato in epoca successiva - anni 70-80 - all'attività estrattiva). Rispetto ai rilievi del 1951 la dinamica torrentizia di questo tratto del T. Lemme appare sostanzialmente immutata.
