**TRATTA A.V./A.C. TERZO VALICO DEI GIOVI
PROGETTO ESECUTIVO**

Rapporto annuale 2015

Monitoraggio Ambientale

Suolo - Lotto 2

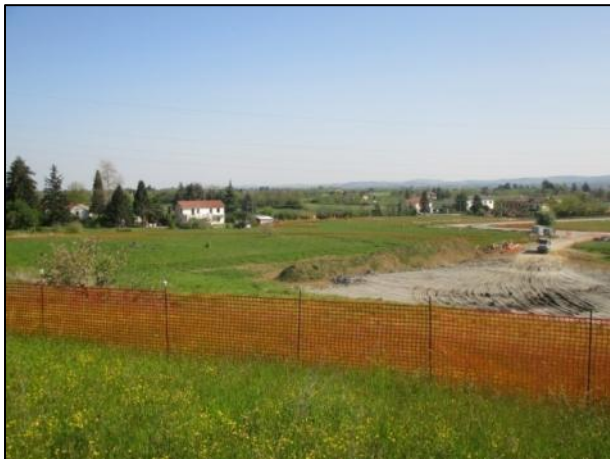
I campagna

L'area, pianeggiante, si presenta all'interno di un contesto antropizzato a prevalente vocazione agricola in competizione con l'urbanizzazione industriale. Nel corso delle diverse campagne di monitoraggio in Corso d'Opera le attività di cantiere sono risultate essere in pieno svolgimento. Non sono stati rilevati segni di degrado dei suoli limitrofi all'area di cantiere.
