**TRATTA A.V./A.C. TERZO VALICO DEI GIOVI
PROGETTO ESECUTIVO**

Rapporto annuale 2015

Monitoraggio Ambientale

Suolo - Lotto 1

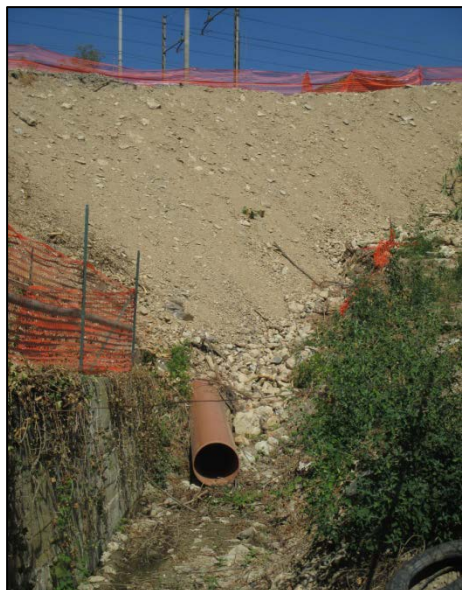
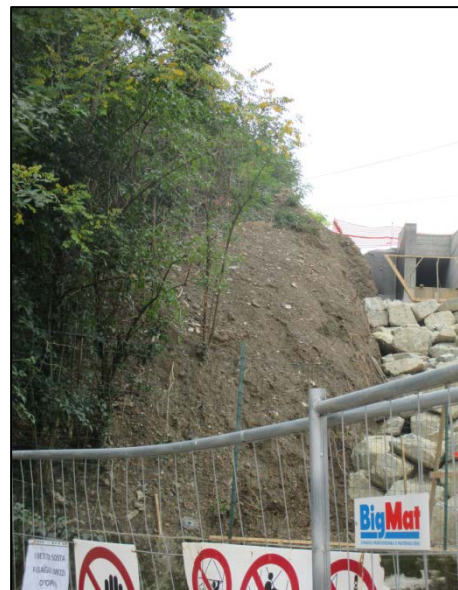
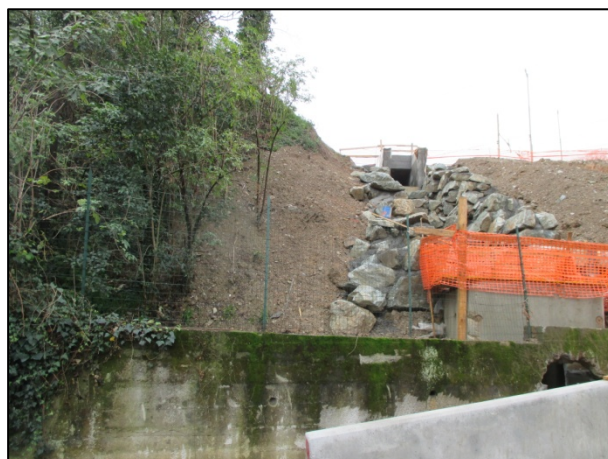
nella seguente documentazione fotografica si riporta l'evoluzione del contesto ambientale nell'area a Sud del cantiere di Fegino (in prossimità della linea ferroviaria) nel corso dell'ultimo semestre.

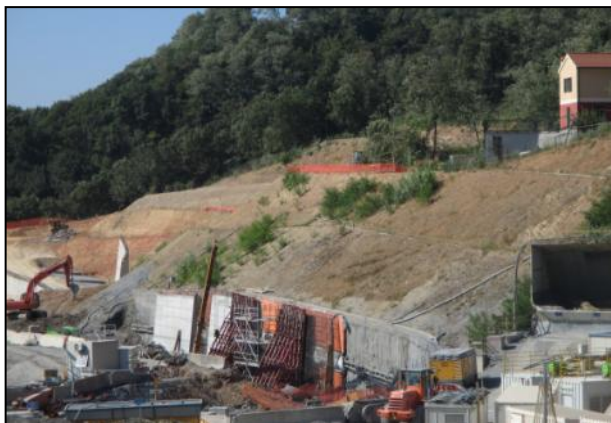
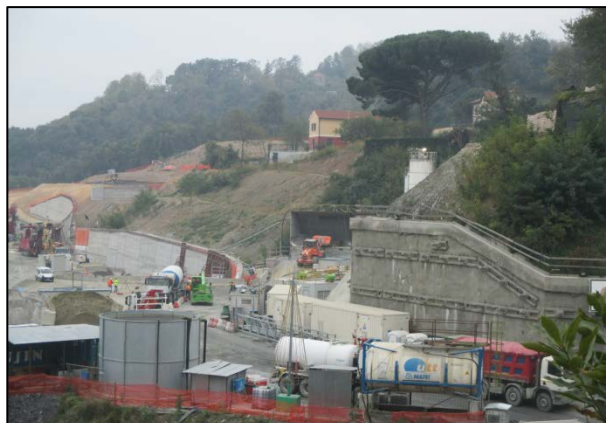
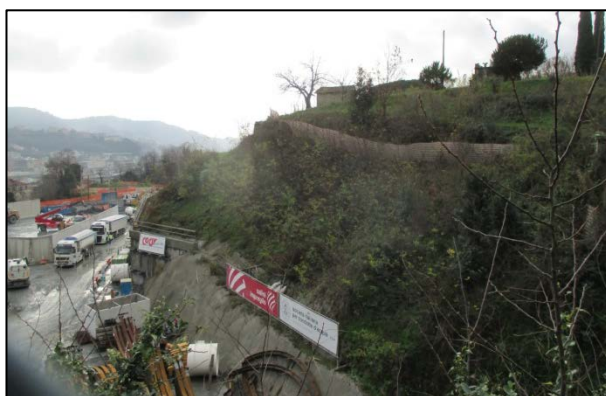
Attività in cantiere e opere di sistemazione:

nella seguente documentazione fotografica si mettono in risalto lo sviluppo dell'area di cantiere e l'efficacia delle relative opere di sistemazione per la protezione degli ambienti circostanti.

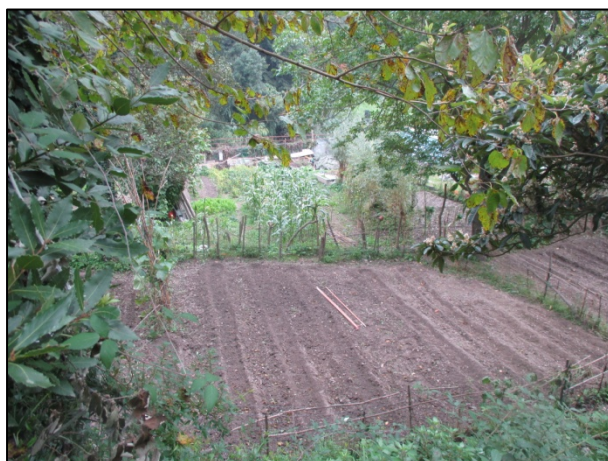
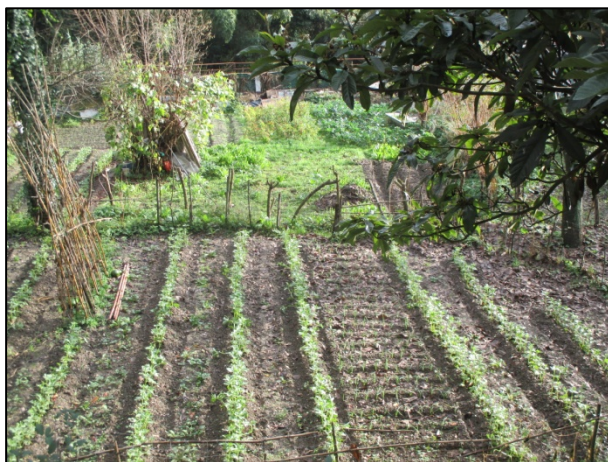
i suoli limitrofi, prevalentemente utilizzati per orti/giardini urbani, non hanno riportato segni di degrado durante l'ultimo semestre.

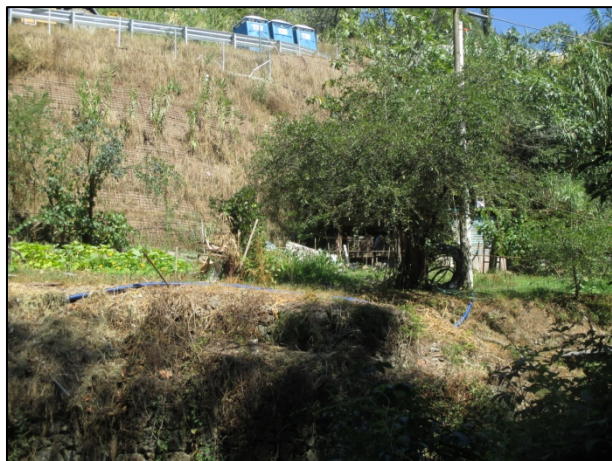
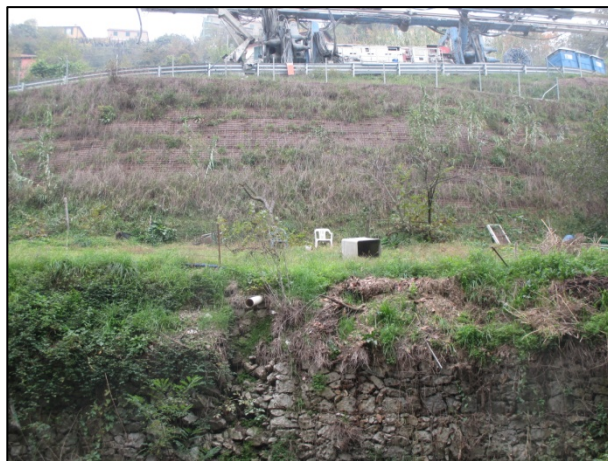
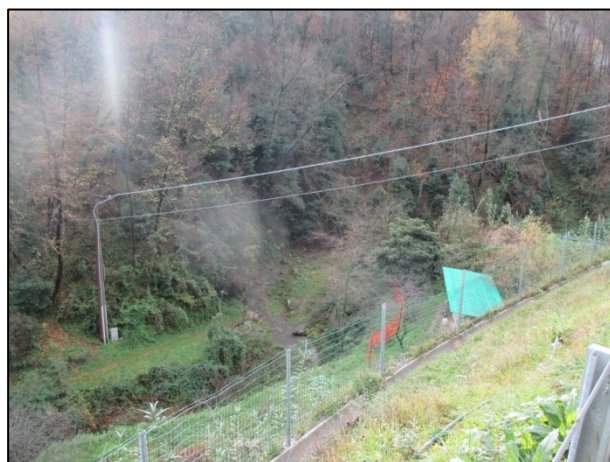
Area di cantiere

nella seguente documentazione fotografica si mette in risalto l'efficacia delle relative opere di sistemazione per la protezione degli ambienti circostanti.

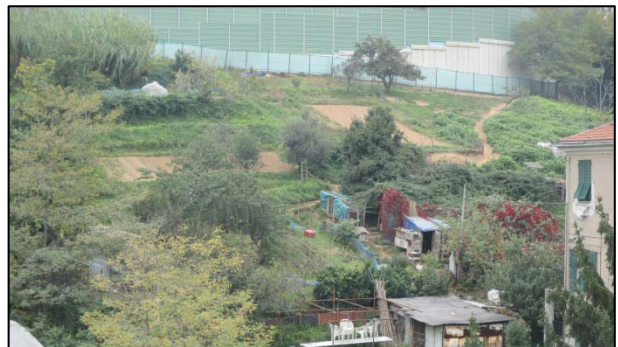
Suoli a Nord-Est del cantiere:

nell'area a Nord-Est del cantiere i suoli, prevalentemente destinati alla coltivazione orticola (orti urbani), non presentano segni di degrado nonostante lo sviluppo delle attività di cantiere.

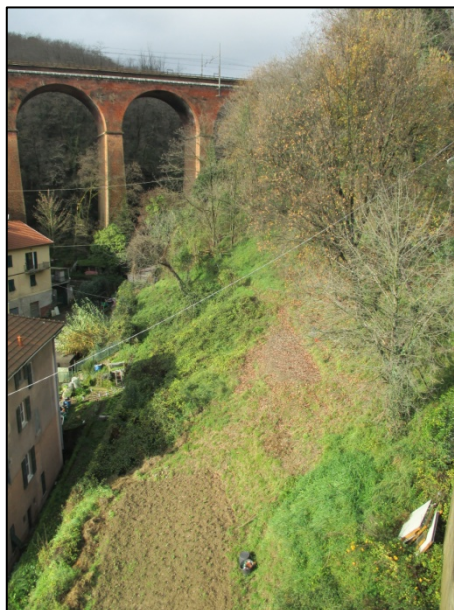
anche a Sud del cantiere nel corso dell'ultimo semestre non sono stati rilevati segni di degradazione legati alle attività di cantiere.

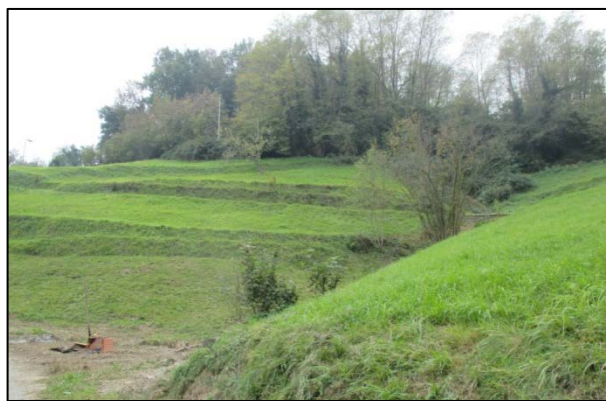
nella seguente documentazione fotografica si mette in evidenza la presenza di terrazzamenti antropizzati nelle aree limitrofe al cantiere che non presentano segni di degrado legati alle attività in corso.

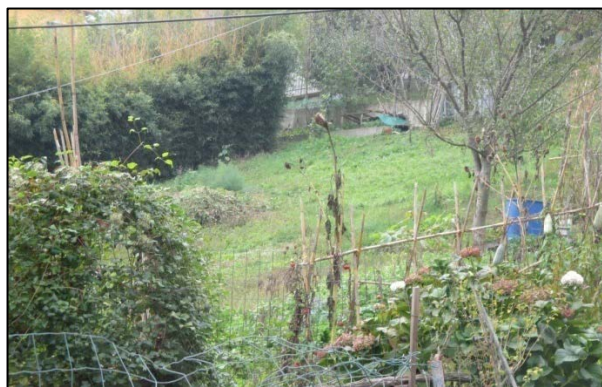
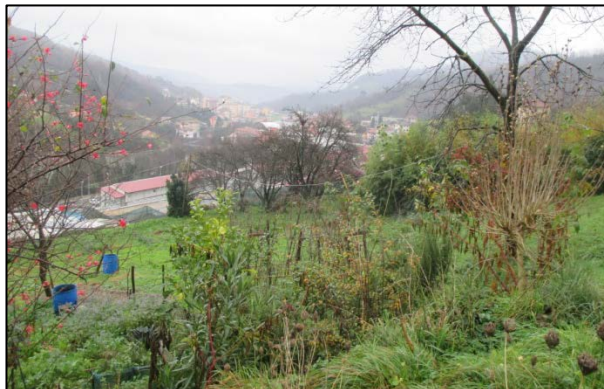
nella seguente documentazione fotografica si mette in evidenza la presenza di terrazzamenti antropizzati utilizzati come orti urbani nelle aree limitrofe al cantiere che non presentano segni di degrado legati alle attività in corso.

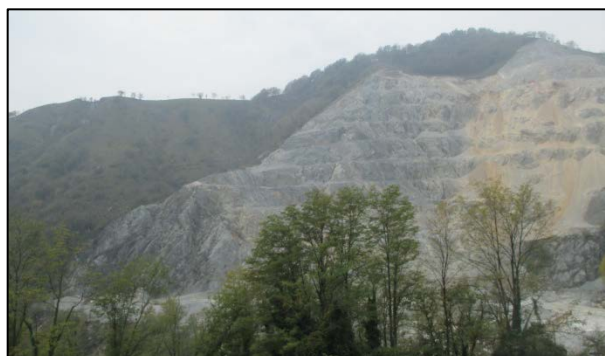
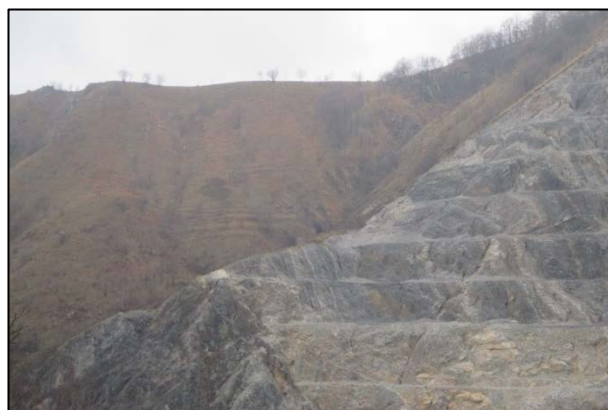
nella seguente documentazione fotografica si evidenzia l'elevata rocciosità che caratterizza i suoli (destinazione d'uso prevalente: bosco) a Sud della cava grande e la perdita di copertura vegetale e pedologica legata alle attività estrattive.

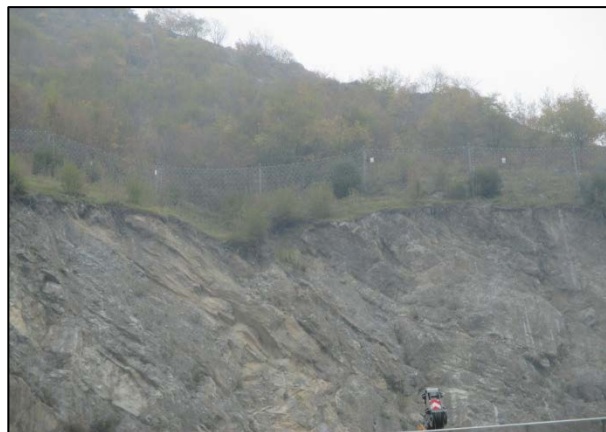
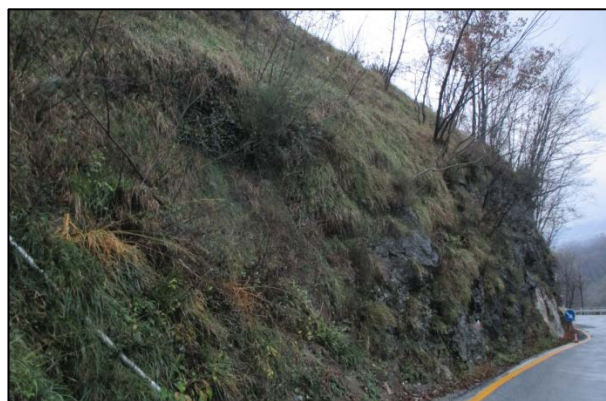
i suoli delle aree limitrofe alla cava piccola, fortemente rocciosi, non hanno evidenziato segni di degrado legati alle attività di cantiere.

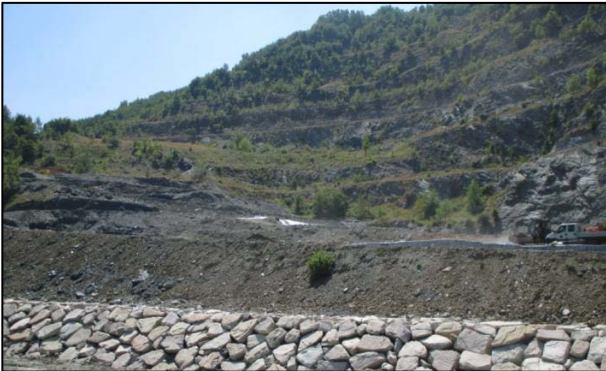
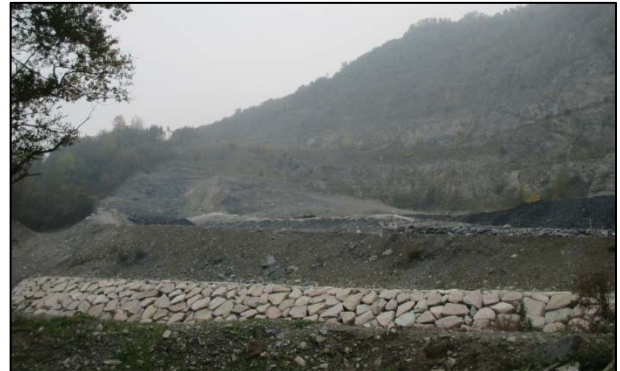
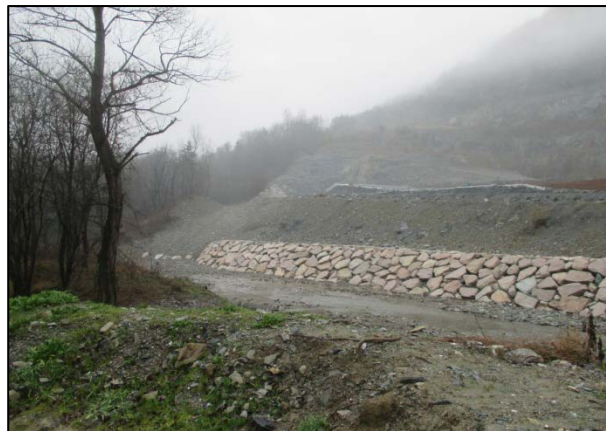
nella seguente documentazione fotografica si mostrano le modifiche visive rilevate lungo gli argini del torrente Lemme dovute a lavorazioni approvate e ad attività in corso d'opera previste dal progetto (opere di scogliera).

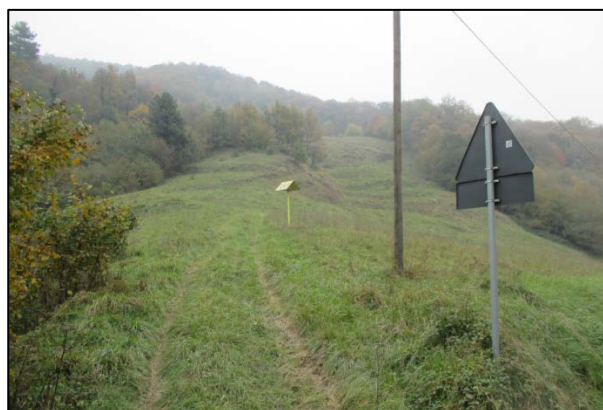
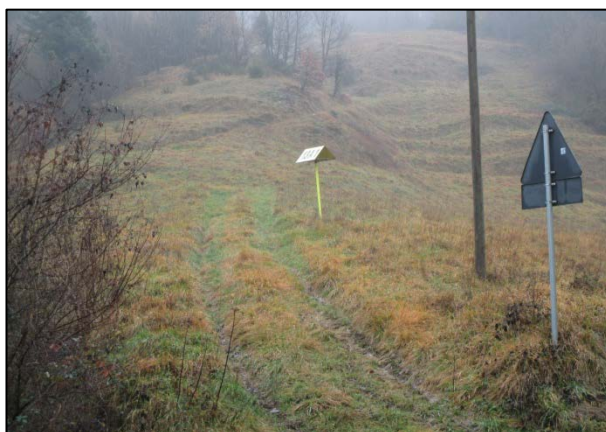
le aree poste a Sud del cantiere operativo (prevalentemente boschive) non hanno evidenziato, nel corso di queste campagne di monitoraggio, alcun segno di degrado legato alle attività di scavo in pieno svolgimento.

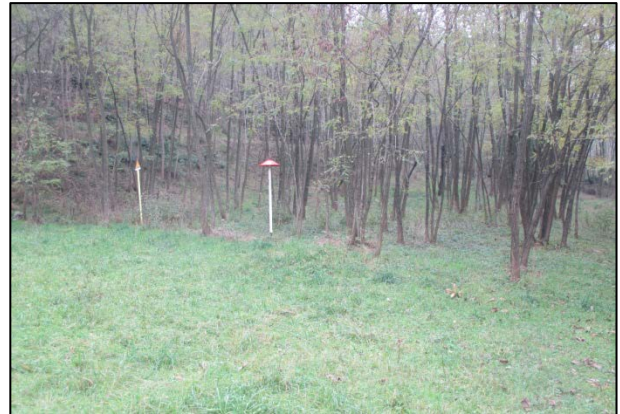
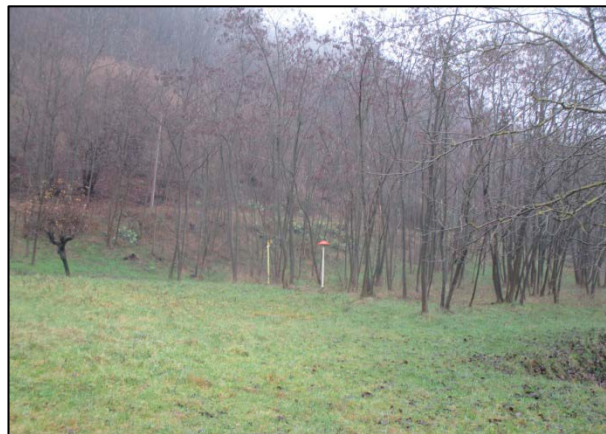
le aree limitrofe al cantiere operativo (prevalentemente boschive) non hanno evidenziato, nel corso delle campagne di monitoraggio, alcun segno di degrado legato alle attività di scavo in pieno svolgimento.

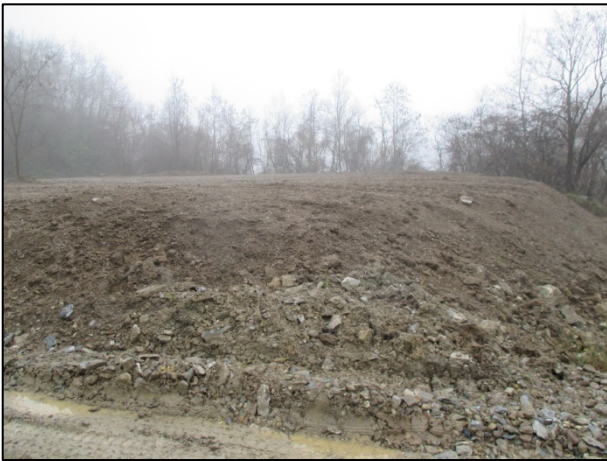
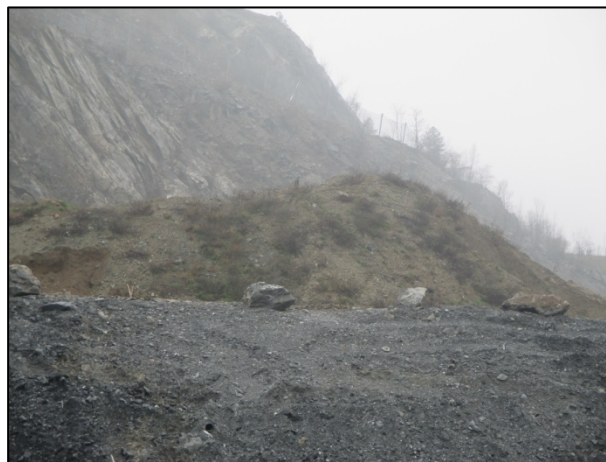
nella seguente documentazione fotografica si mettono in evidenza gli interventi antropici eseguiti all'interno dell'area di cantiere volti a conservare gli orizzonti superficiali provenienti dalle operazioni di scavo attraverso il deposito in una zona delimitata di accantonamento.

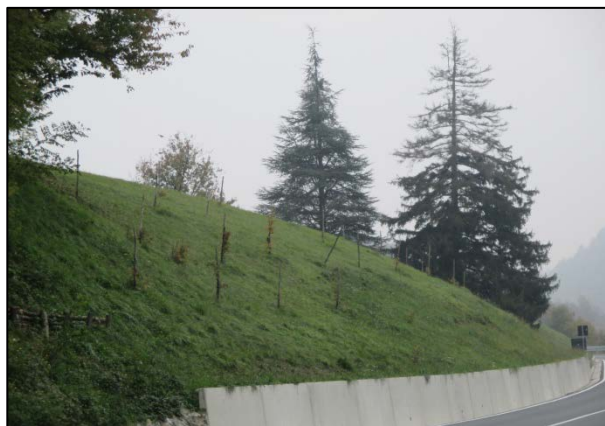
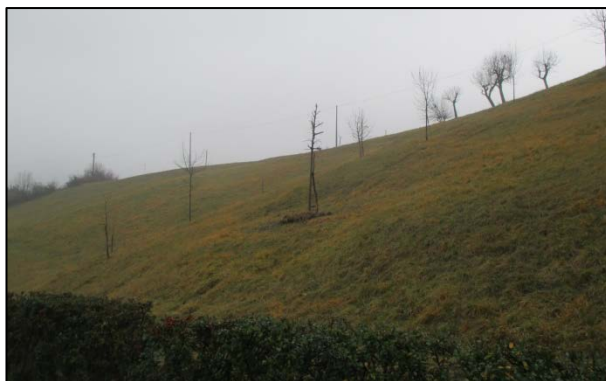
nella seguente documentazione fotografica si mostra l'area posta a Nord-Ovest del cantiere in cui, durante le diverse campagne di monitoraggio in Corso d'Opera, le attività eseguite non hanno comportato il manifestarsi di segni di degrado del suolo.

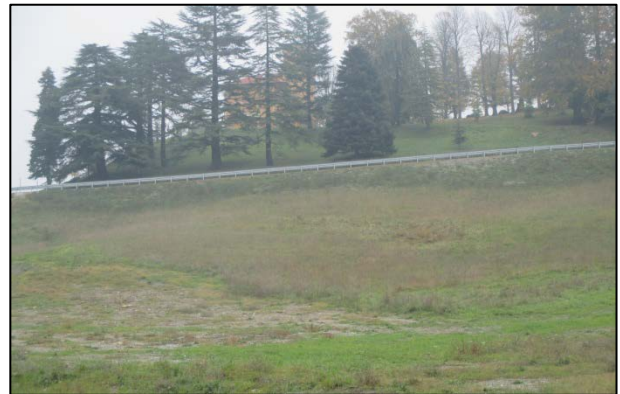
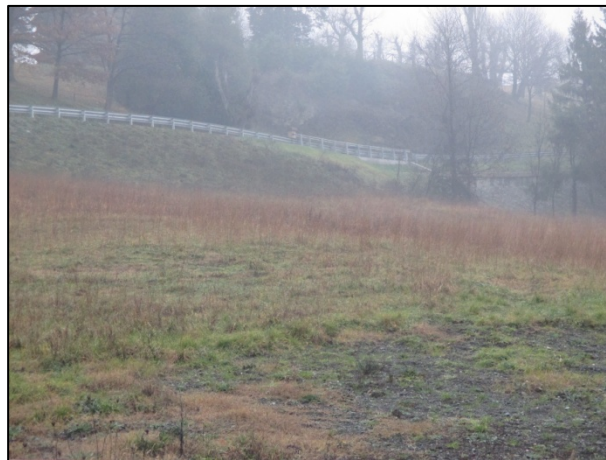
anche nell'area posta a Sud del cantiere, non sono stati rilevati segni di degrado del suolo legati alle attività eseguite.

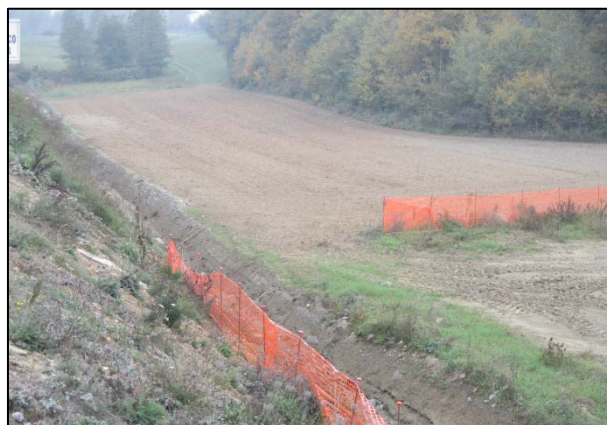
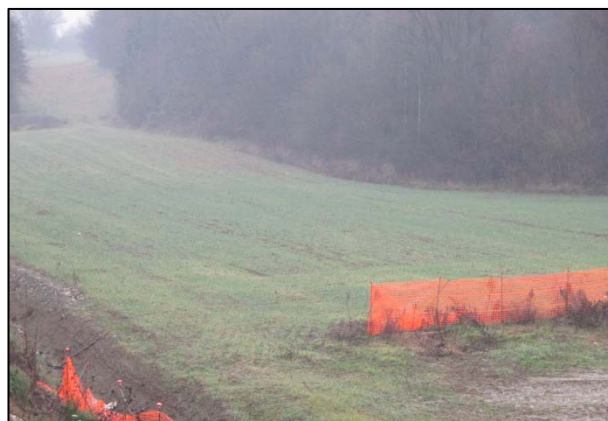
nella seguente documentazione fotografica si mostra l'area posta a Ovest del cantiere in cui, durante le diverse campagne di monitoraggio in Corso d'Opera, non sono stati rilevati segni di degradazione dei suoli (destinati prevalentemente all'uso agricolo) legati alle attività in corso.

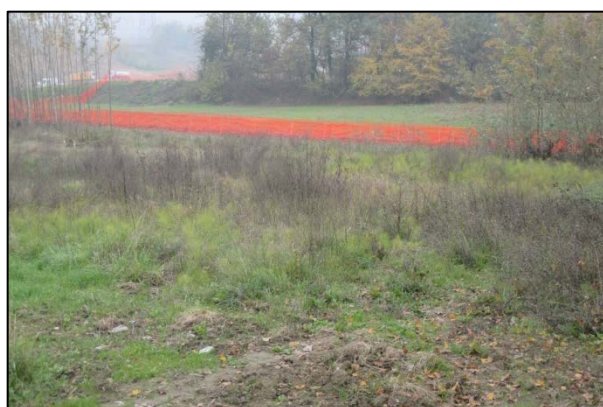
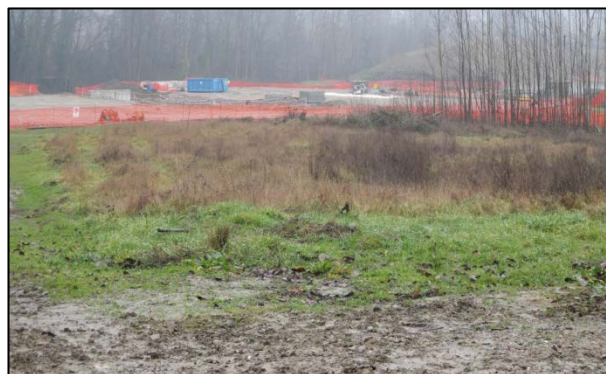
nella seguente documentazione fotografica si mostra l'area posta a Est del cantiere in cui è presente un'area industriale le cui attività influenzano in parte lo stato qualitativo dei suoli. In generale, non sono stati riscontrati segni di degrado del suolo attribuibili alle attività di cantiere.

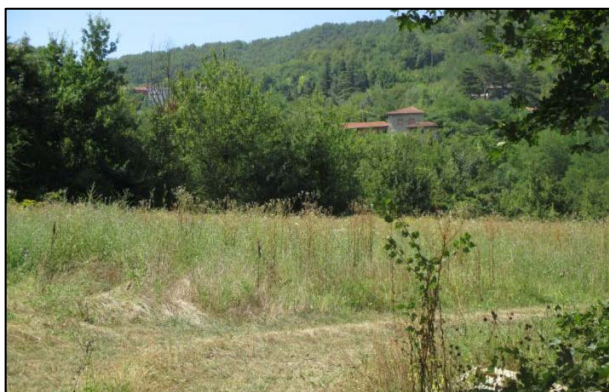
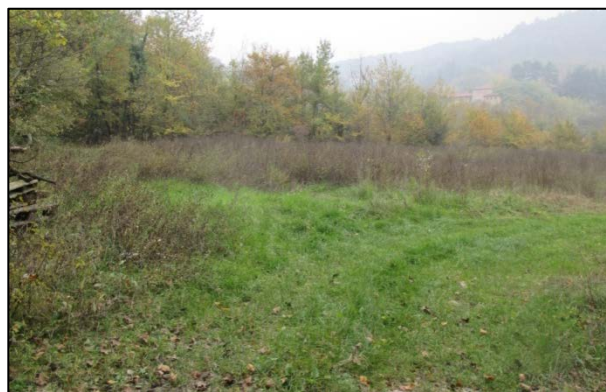
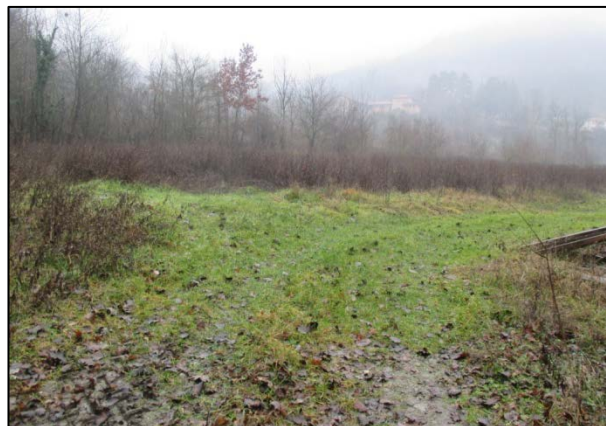
nella seguente documentazione fotografica si mostra l'area posta a Ovest del cantiere le cui attività, nel corso delle diverse campagne di monitoraggio, non hanno impattato negativamente le proprietà fisiche dei suoli.

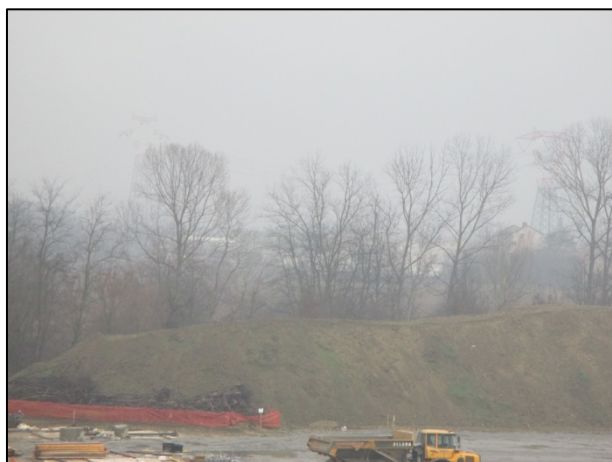
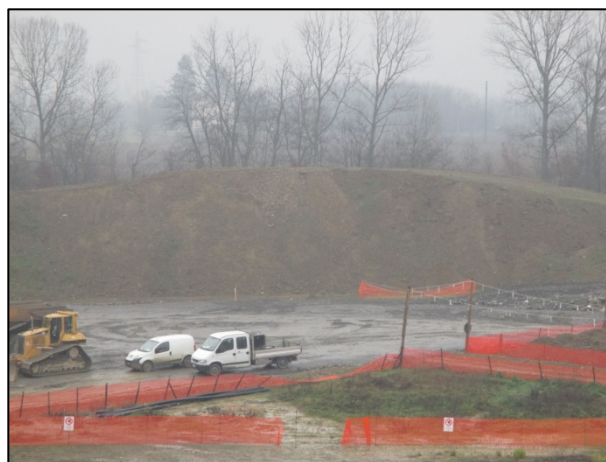
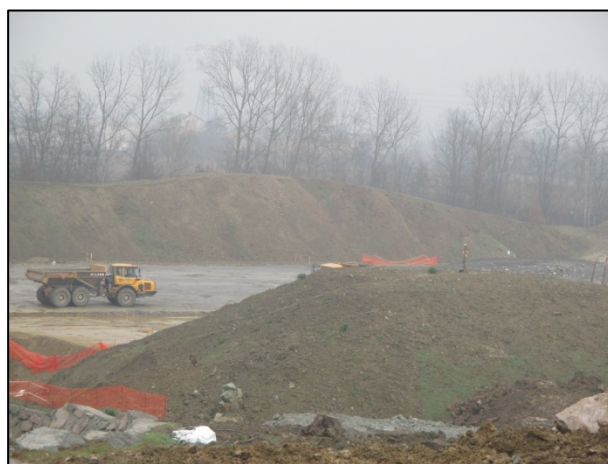
I campagna

nella seguente documentazione fotografica si mettono in evidenza gli interventi antropici eseguiti all'interno dell'area del cantiere volti a conservare gli orizzonti superficiali provenienti dalle operazioni di scavo attraverso il deposito in una zona delimitata di accantonamento.

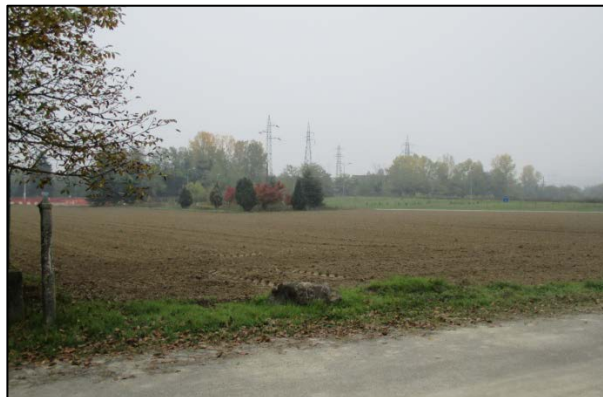
III campagna

nella seguente documentazione fotografica si mostra l'area limitrofa al cantiere in cui non sono stati riscontrati segni di degrado del suolo.

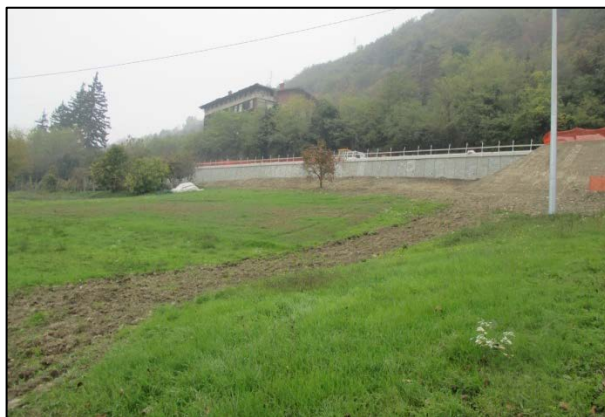
III campagna

nella seguente documentazione fotografica si mostra l'area limitrofa al cantiere in cui non sono stati riscontrati segni di degrado del suolo.

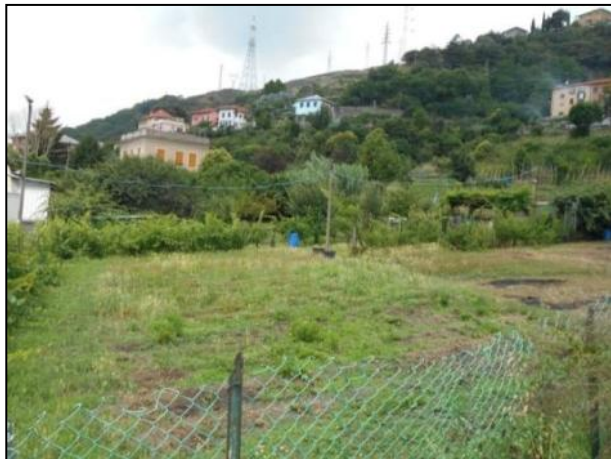
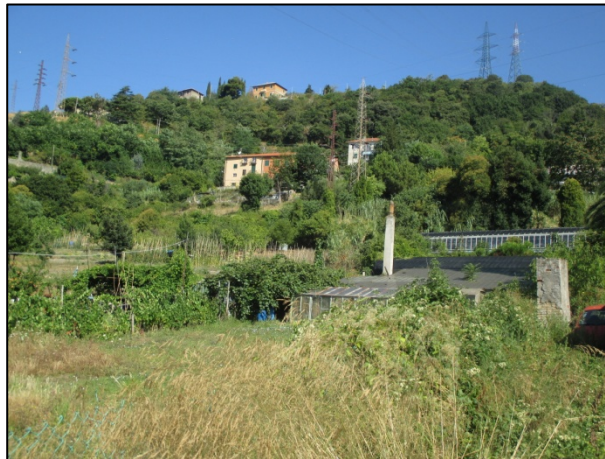
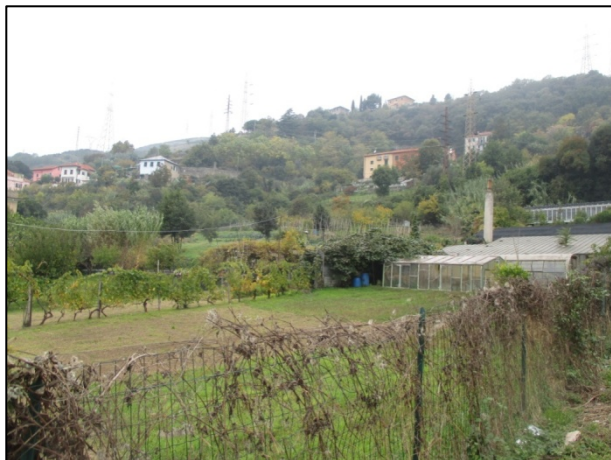
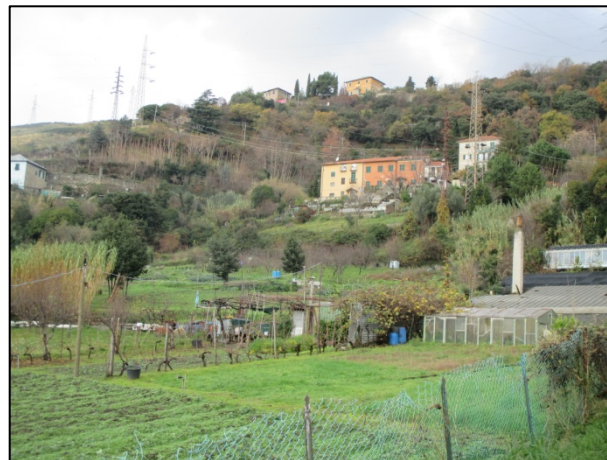
Orti urbani limitrofi al cantiere

Il punto di monitoraggio si riferisce a un cantiere base all'interno del quale sono presenti esclusivamente uffici e, pertanto, l'eventuale incidenza delle attività in corso su suoli limitrofi risulta limitata. In generale l'area limitrofa al cantiere operativo risulta fortemente urbanizzata, caratterizzata dalla presenza di giardini ed orti urbani terrazzati che non hanno mostrato segni di degradazione legati alle attività di cantiere in corso durante i rilievi eseguiti nel 2015.

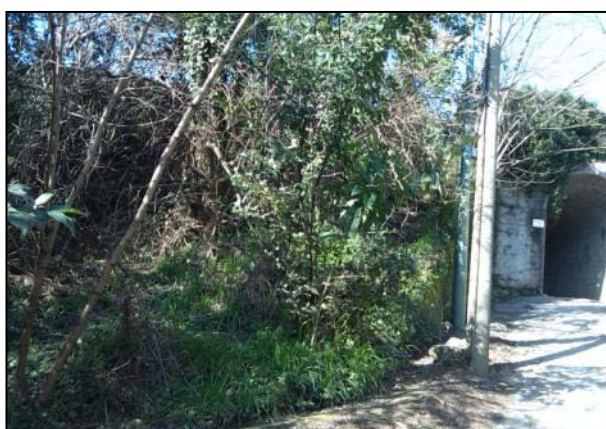
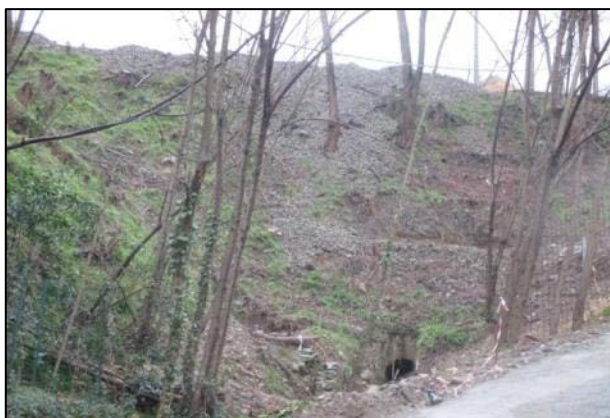
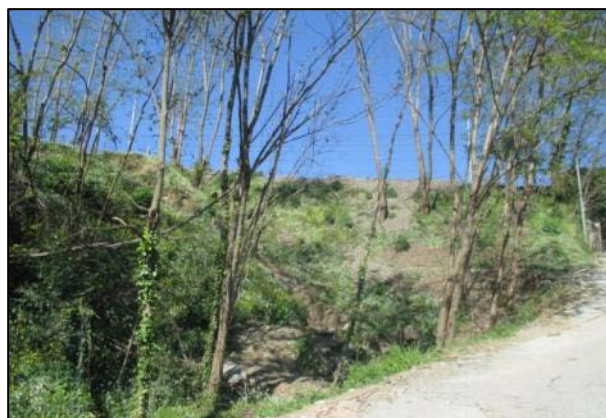
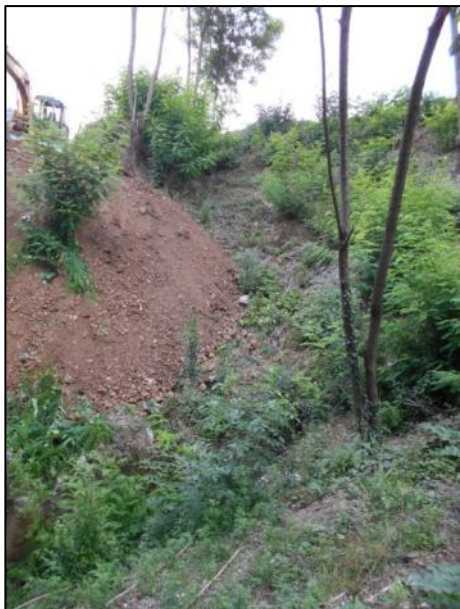
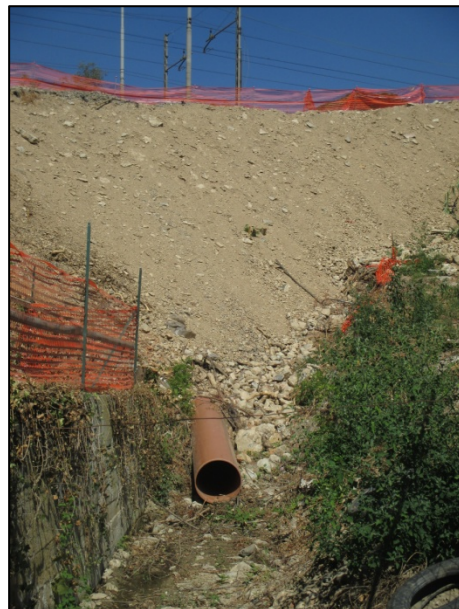
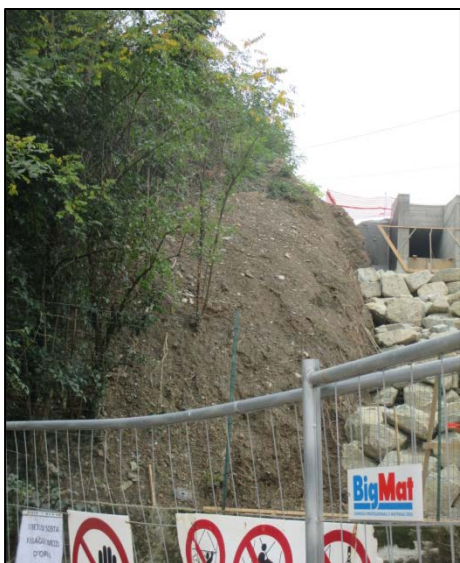
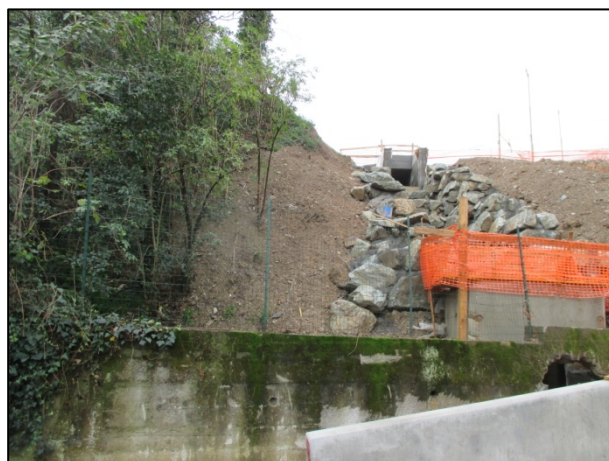
nella seguente documentazione fotografica si riporta l'evoluzione del contesto ambientale nell'area a Sud del cantiere di Fegino (in prossimità della linea ferroviaria) confrontando lo status nella I campagna di monitoraggio in CO con le condizioni rinvenute nell'ultimo anno. Dal confronto è possibile notare come nel punto di osservazione siano state eseguite operazioni di disboscamento, di sistemazione idraulica e strutturale senza evidenti danni al contesto pedologico.

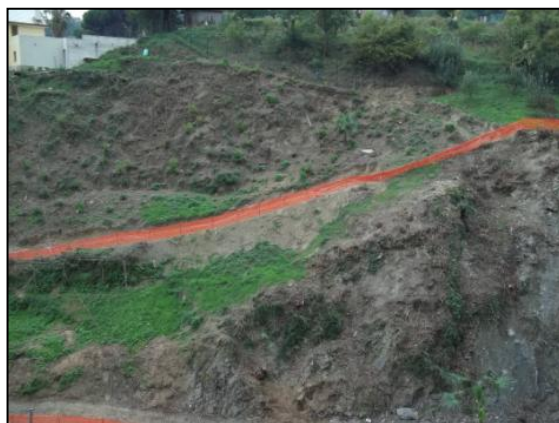
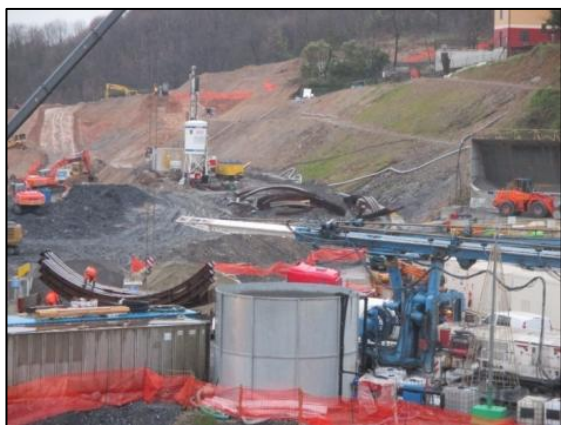
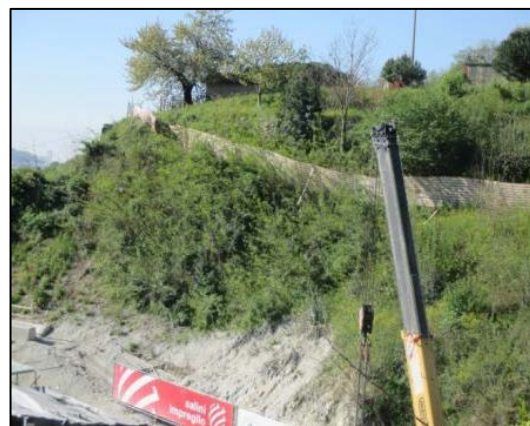
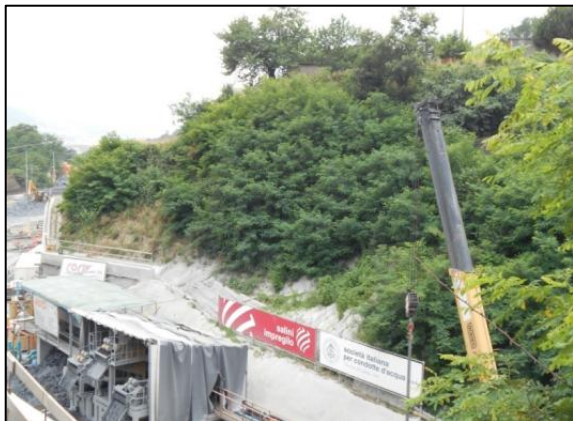
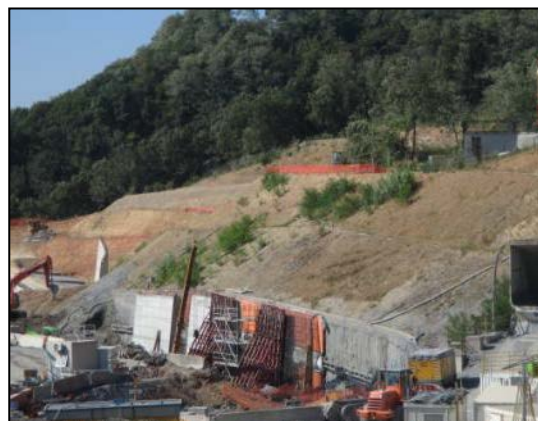
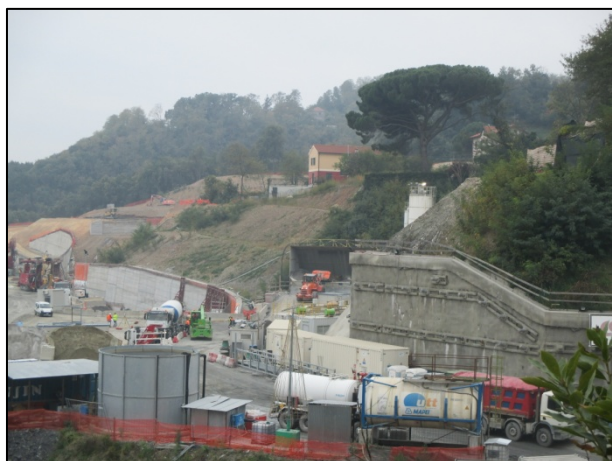
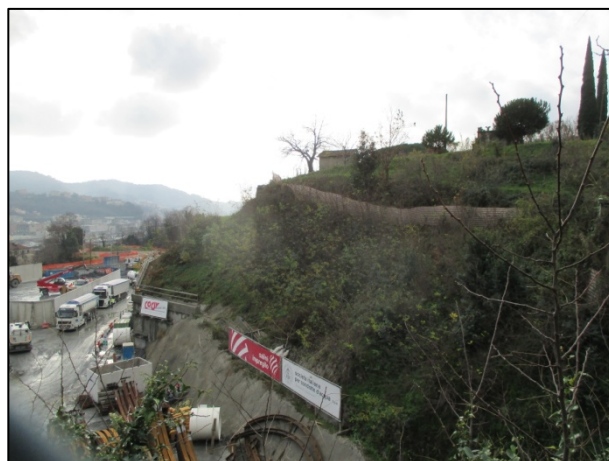
nella seguente documentazione fotografica si mettono in risalto lo sviluppo dell'area di cantiere e l'efficacia delle relative opere di sistemazione per la protezione degli ambienti circostanti attraverso il confronto con la I campagna di monitoraggio in CO.

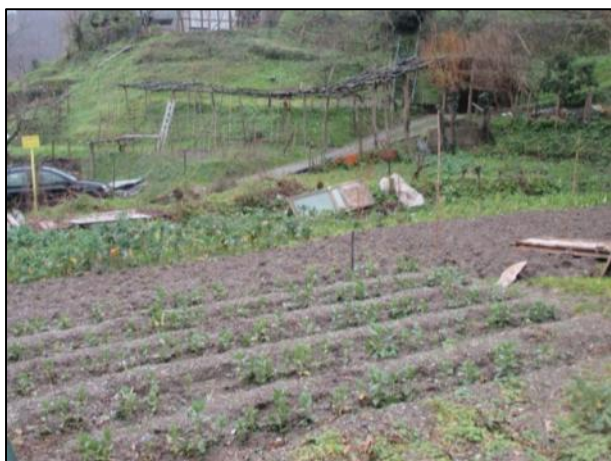
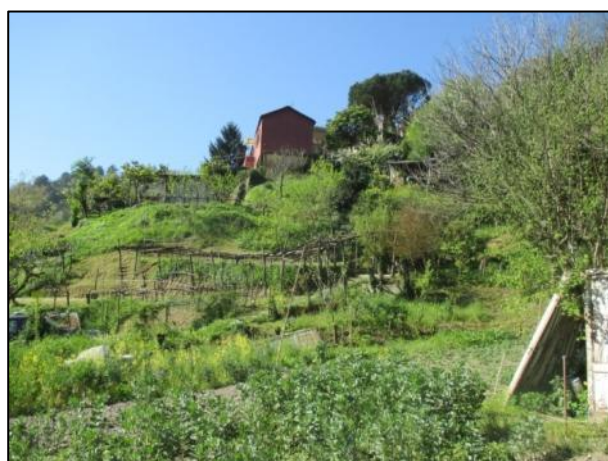
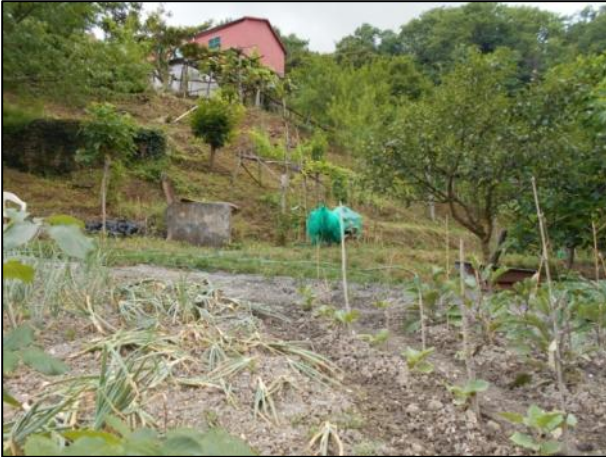
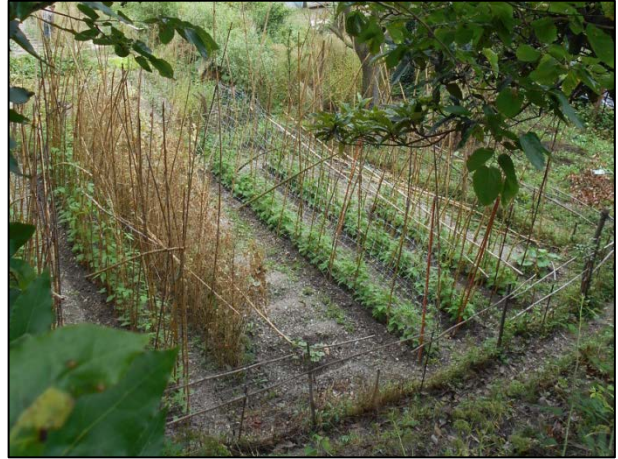
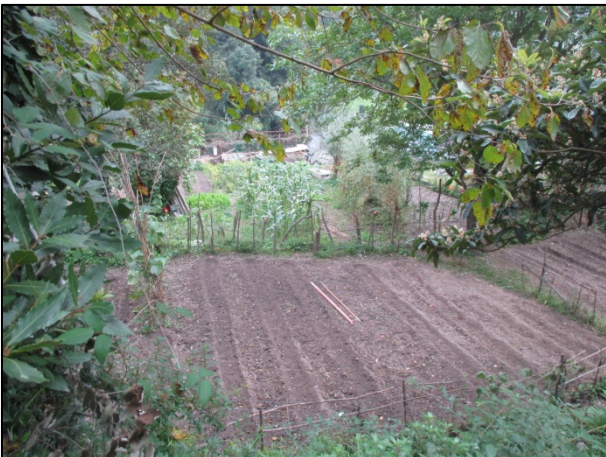
nella seguente documentazione fotografica si riporta l'evoluzione del contesto ambientale nell'area limitrofa al cantiere confrontando lo status nella I campagna di monitoraggio in CO con le condizioni rinvenute nell'ultimo anno. Dal confronto si nota come nel punto di osservazione, nonostante l'intenso sviluppo delle attività di cantiere, i suoli limitrofi, prevalentemente utilizzati per orti/giardini urbani, non abbiano riportato segni di degrado.

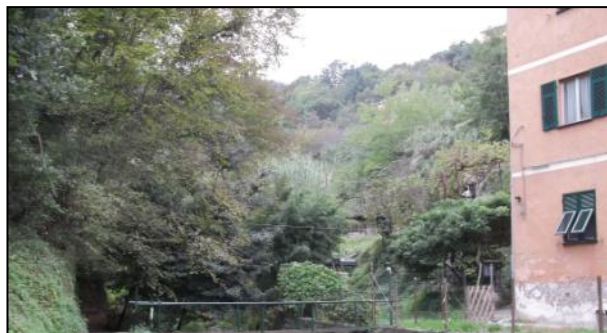
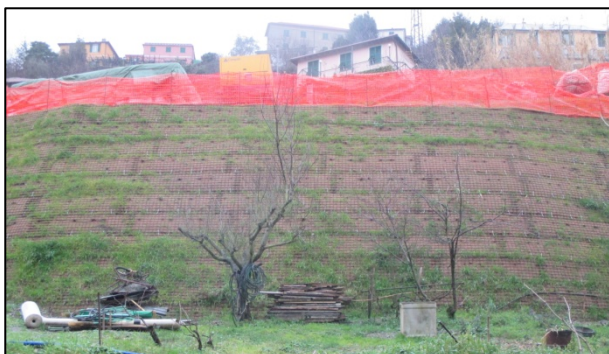
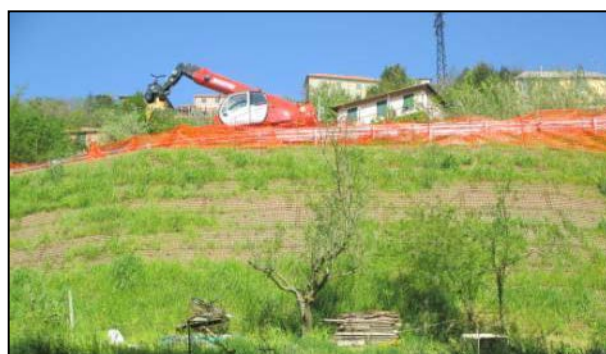
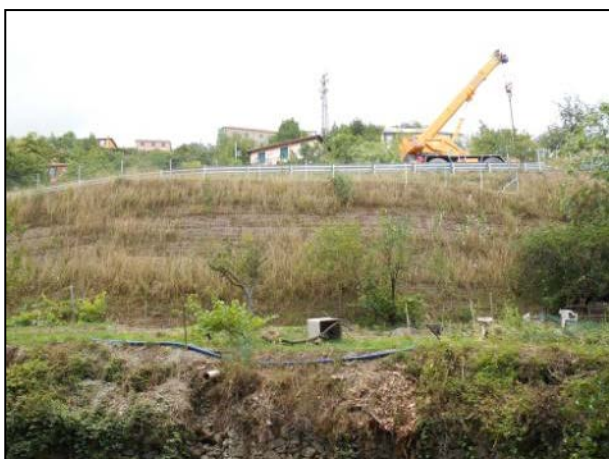
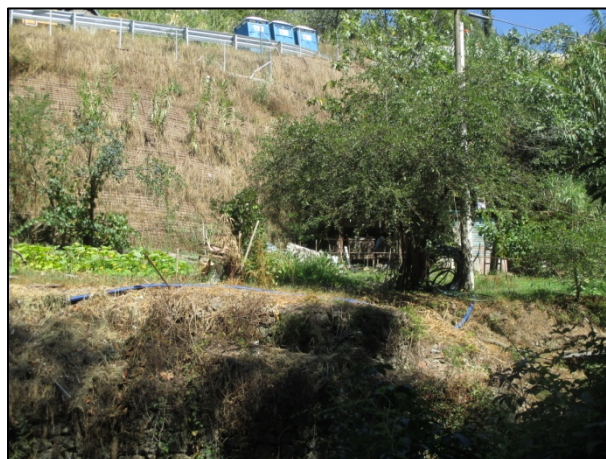
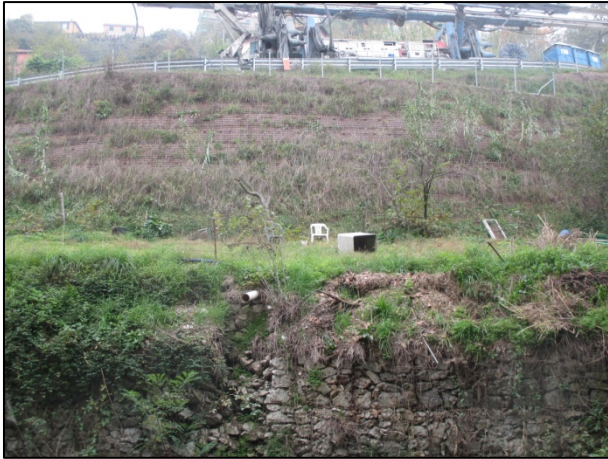
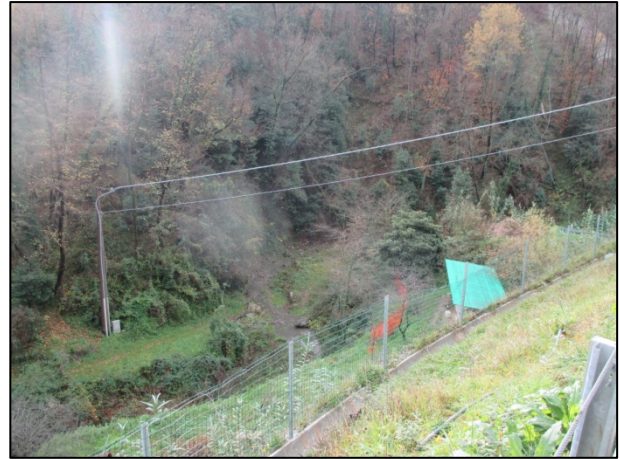
nella seguente documentazione fotografica si mette in risalto l'efficacia delle relative opere di sistemazione per la protezione degli ambienti circostanti attraverso il confronto con la I campagna di monitoraggio in CO.

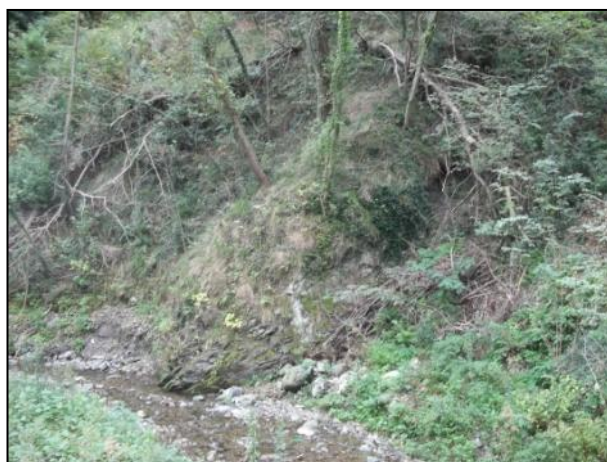
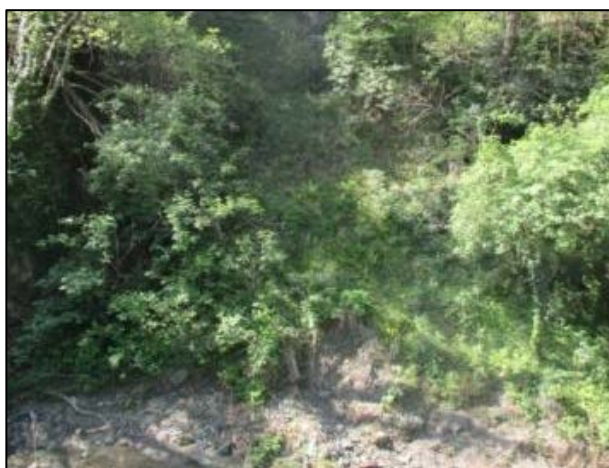
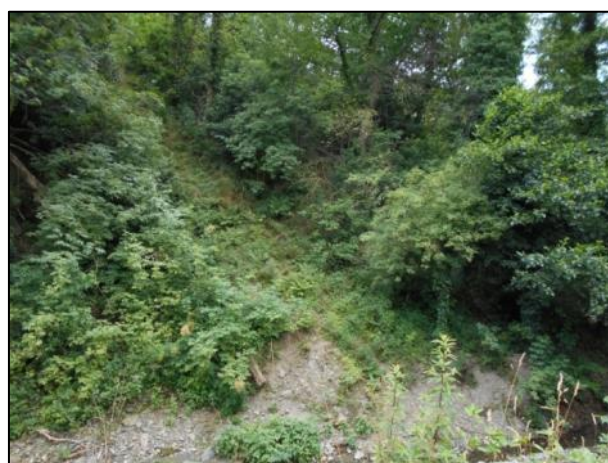
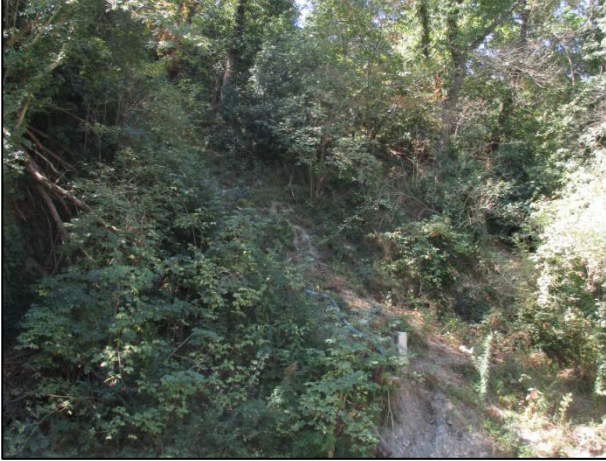
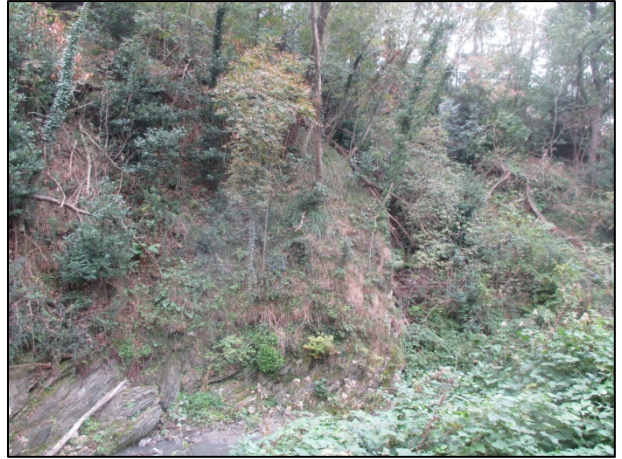
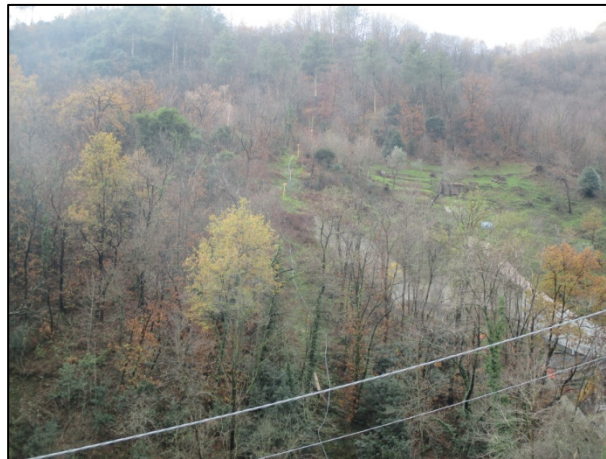
nella seguente documentazione fotografica si riportano le condizioni dell'area boschiva limitrofa al cantiere confrontando lo status nella I campagna di monitoraggio in CO con le condizioni rinvenute nell'ultimo anno. In questo contesto sono stati rinvenuti fenomeni erosivi localizzati dovuti all'azione di agenti atmosferici e pertanto non attribuibili alle attività di cantiere.
