**TRATTA A.V./A.C. TERZO VALICO DEI GIOVI
PROGETTO ESECUTIVO**

Rapporto annuale 2015

Monitoraggio Ambientale

Suolo - Lotto 1

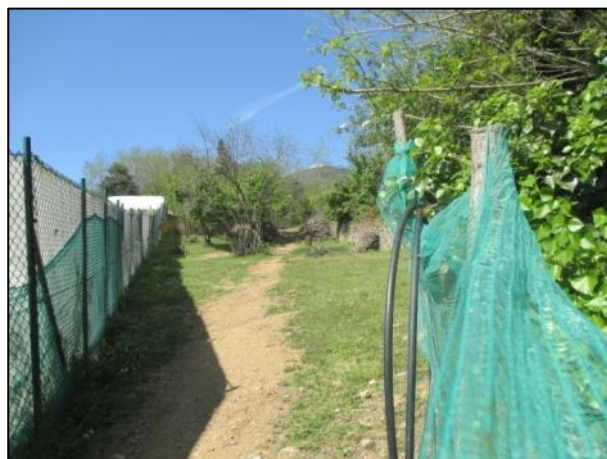
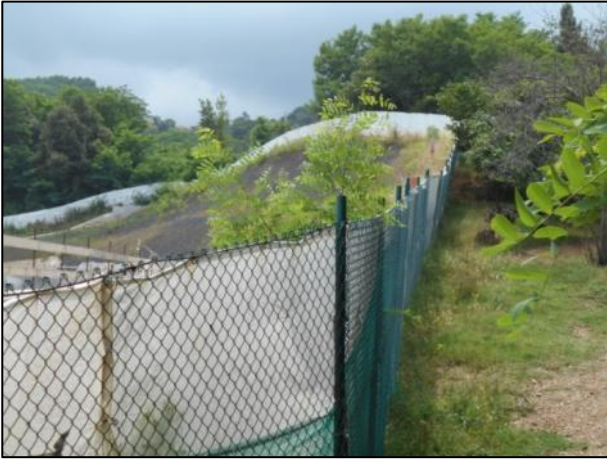
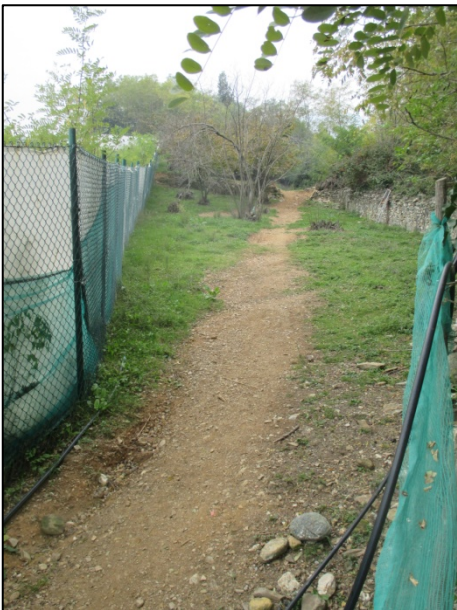
nella seguente documentazione fotografica si riporta il dettaglio dei suoli posti a Nord del cantiere (all'interno di un'area boschiva) nel corso dell'ultimo anno in rapporto con la I campagna di monitoraggio in CO. Dal confronto si nota come nel punto di osservazione, nonostante l'intenso sviluppo delle attività di cantiere, i suoli limitrofi non abbiano riportato segni di degrado anche in virtù delle opere di contenimento eseguite (barriere).

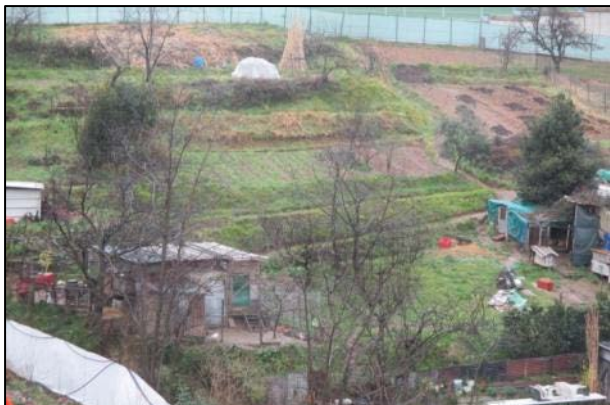
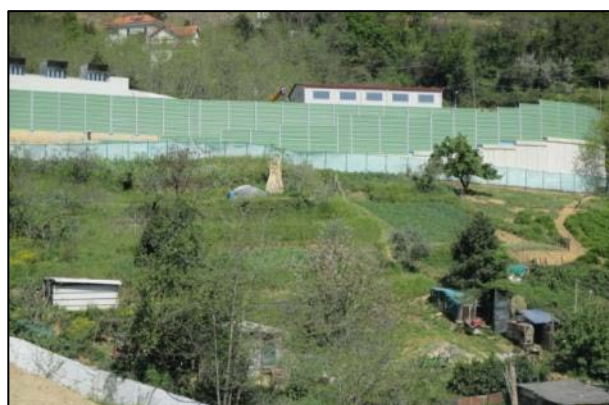
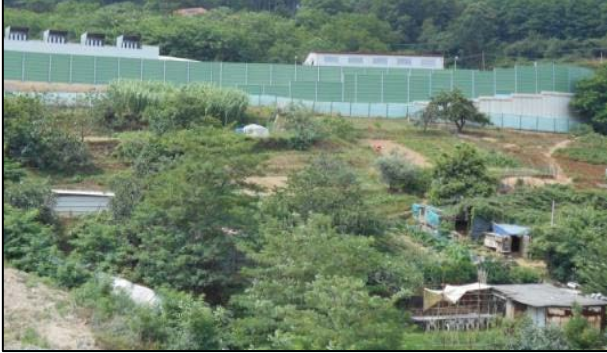
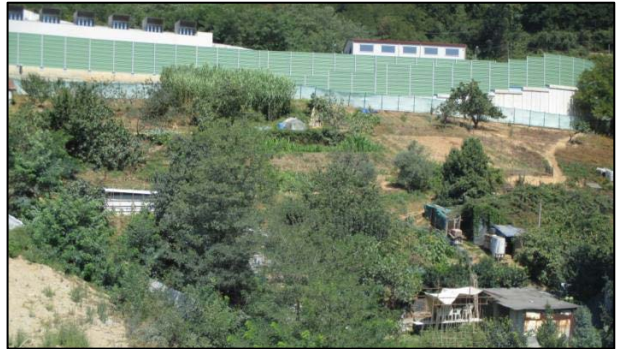
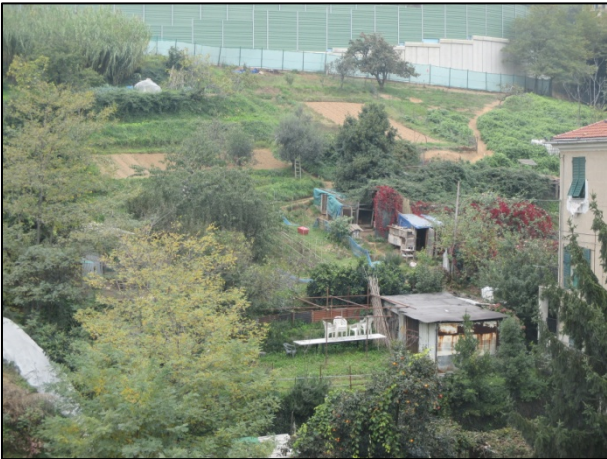
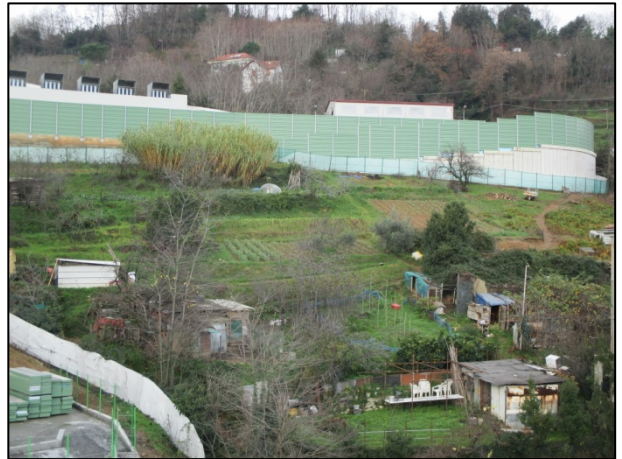
nell'area a Nord-Est del cantiere i suoli, prevalentemente destinati alla coltivazione orticola (orti urbani), non presentano segni di degrado nonostante lo sviluppo delle attività di cantiere (come evidenzia il confronto con la I campagna di monitoraggio in CO).

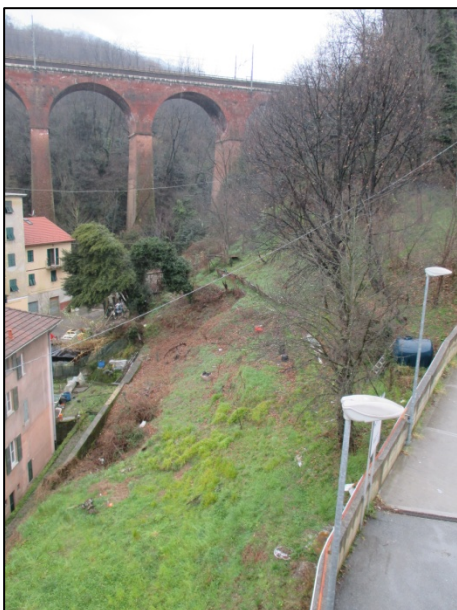
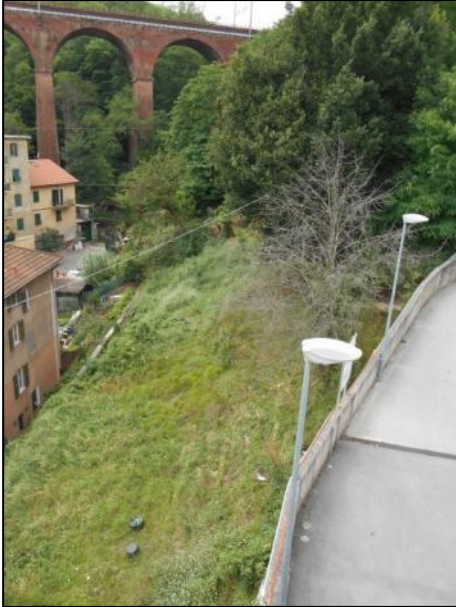
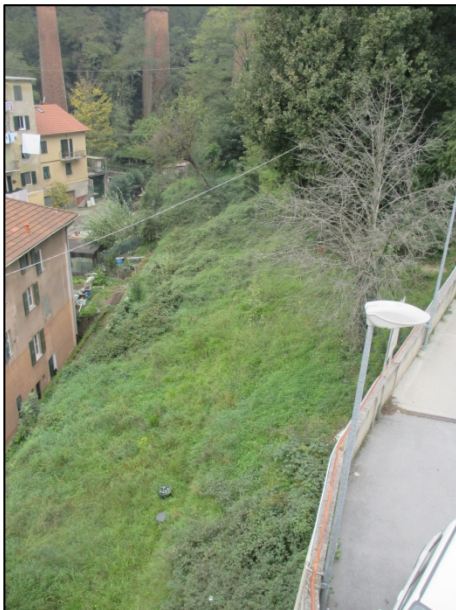
anche a Sud del cantiere nel corso di tutte le campagne di monitoraggio in Corso d'Opera del suolo non sono stati rilevati segni di degradazione legati alle attività di cantiere.

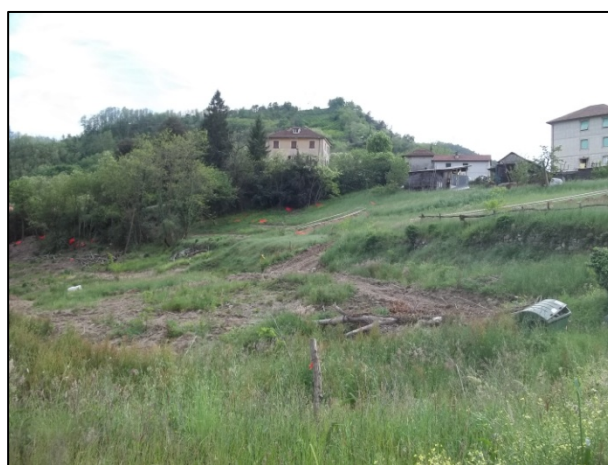
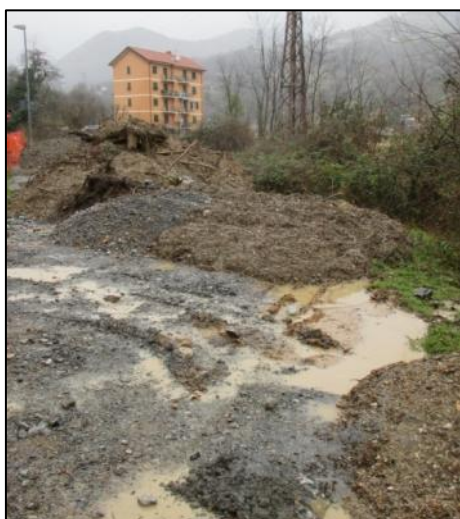
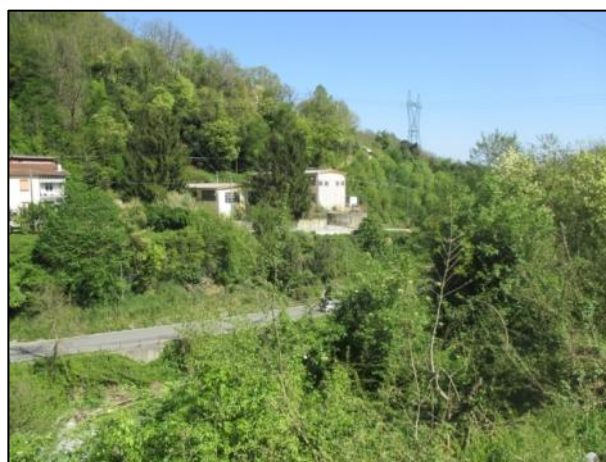
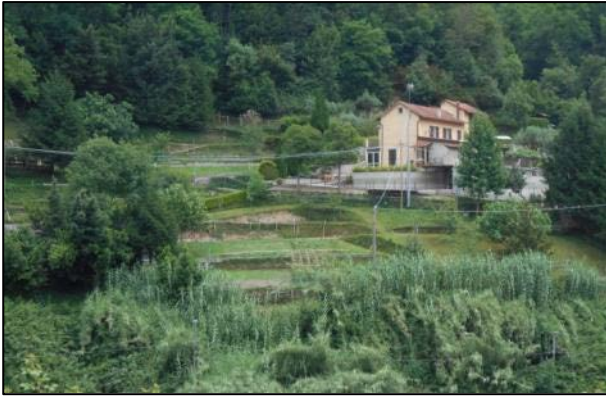
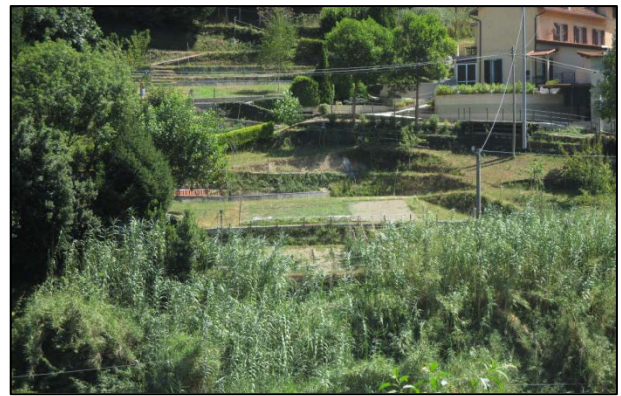
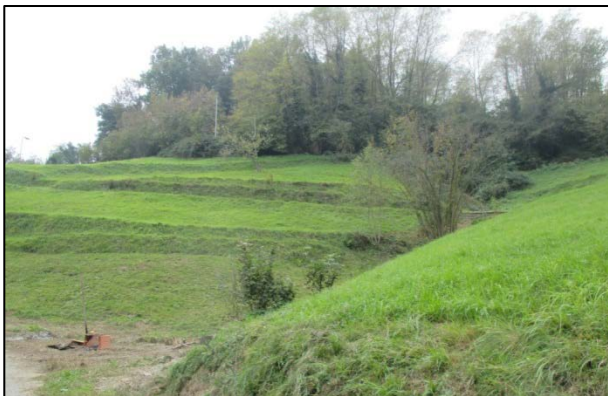
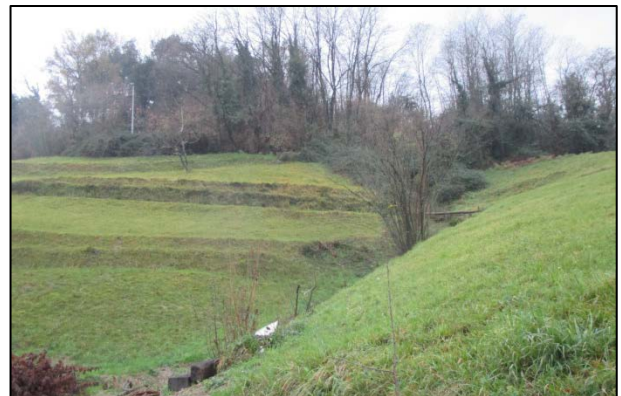
nella seguente documentazione fotografica si mette in evidenza la presenza di terrazzamenti antropizzati nelle aree limitrofe al cantiere, confrontando lo status nella I campagna di monitoraggio in CO con le condizioni rinvenute nell'ultimo anno. Il monitoraggio dei suoli di queste aree ha portato al rilevamento di problematiche di gestione (ad es. presenza di rifiuti urbani) nelle fasi iniziali che, nel corso delle diverse campagne di monitoraggio, sono stati risolti evitando così effetti negativi sui suoli.

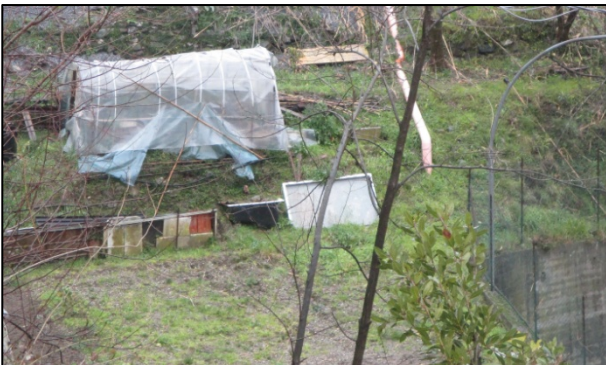
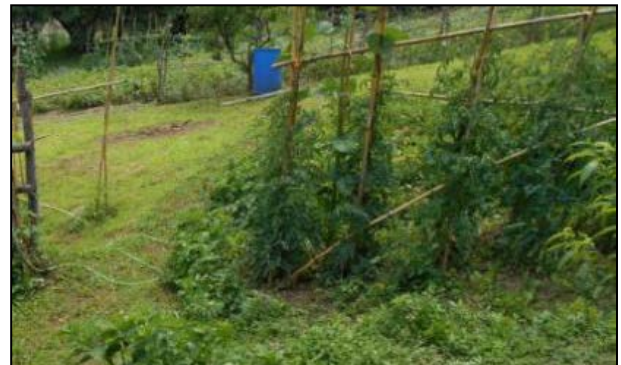
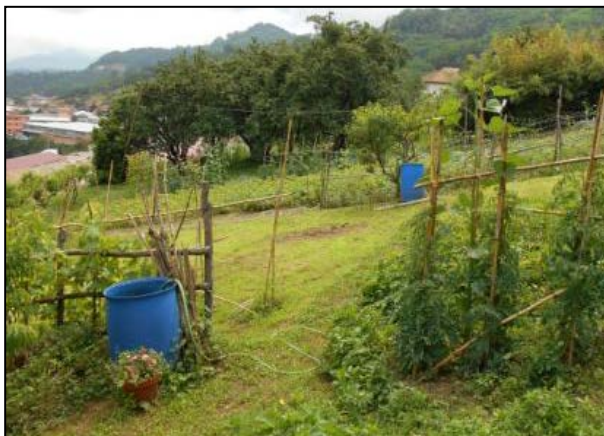
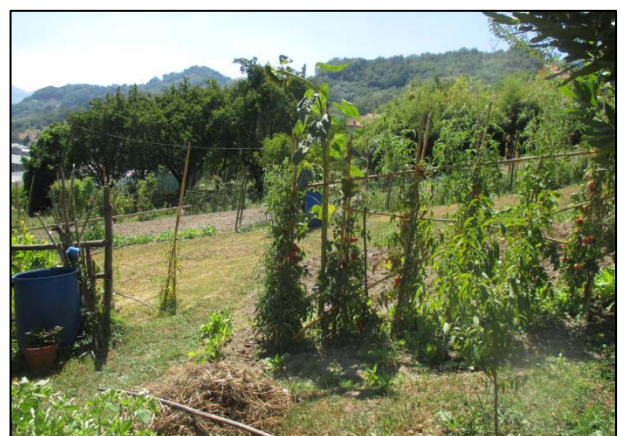
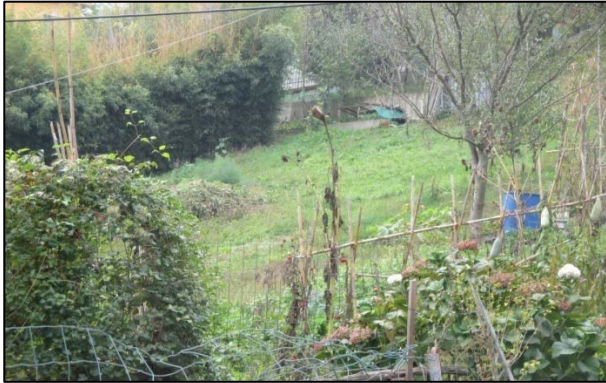
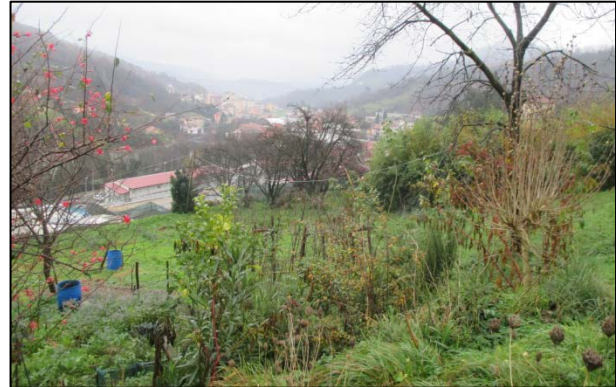
nella seguente documentazione fotografica si mette in evidenza la presenza di terrazzamenti antropizzati utilizzati come orti urbani nelle aree limitrofe al cantiere che non presentano segni di degrado legati alle attività in corso.

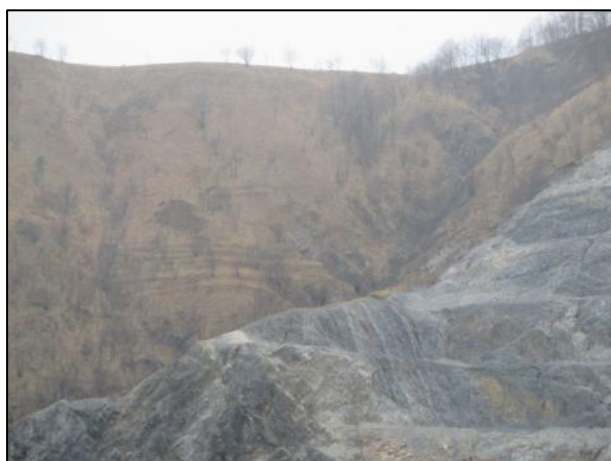
IX campagna

nella seguente documentazione fotografica si evidenzia l'elevata rocciosità che caratterizza i suoli (destinazione d'uso prevalente: bosco) a Sud della cava grande e la perdita di copertura vegetale e pedologica legata alle attività estrattive.

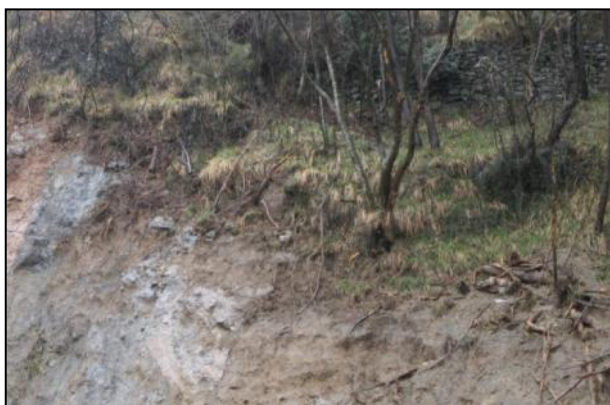
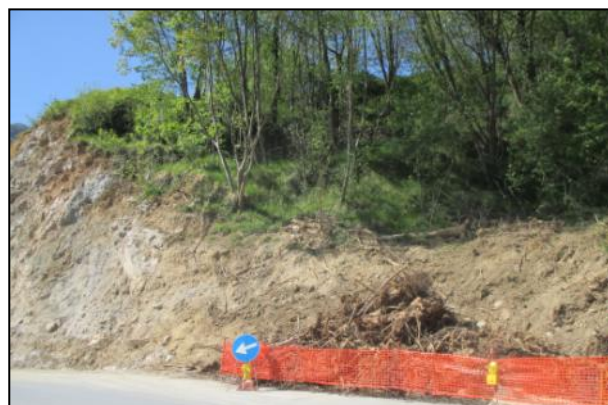
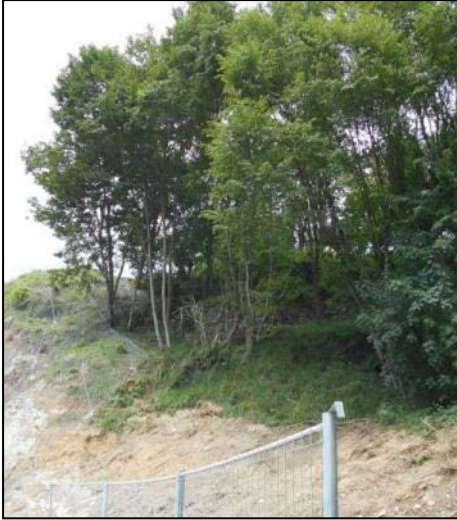
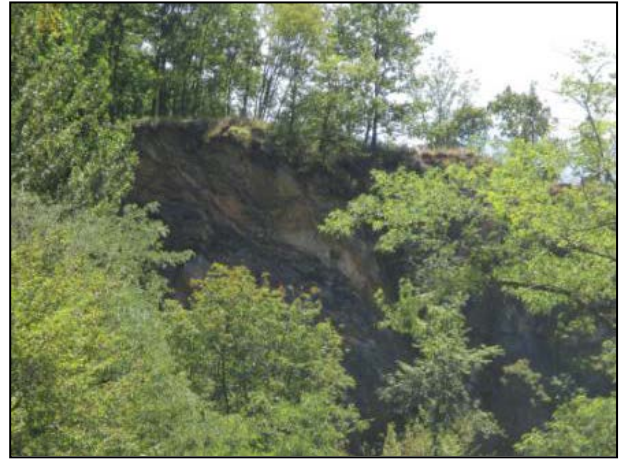
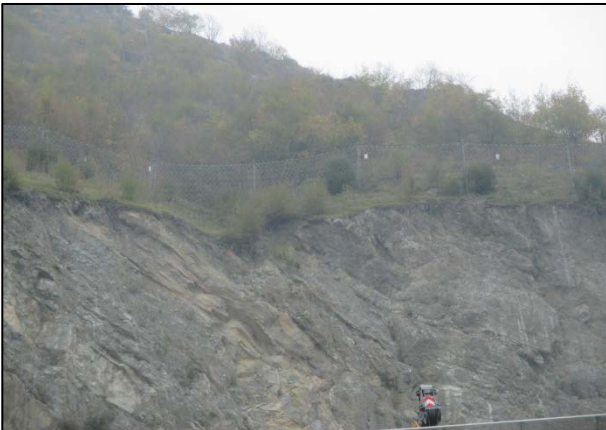
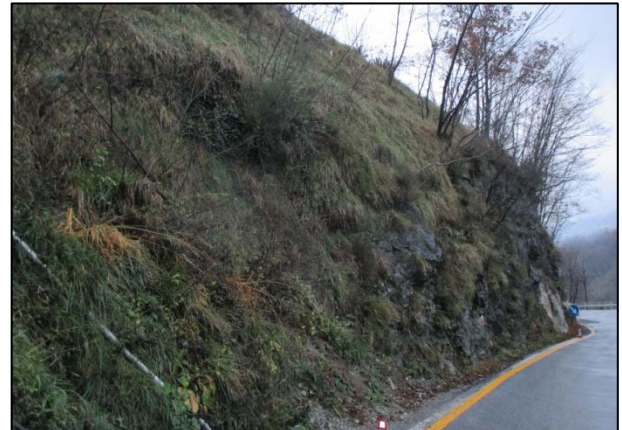
i suoli delle aree limitrofe alla cava piccola, fortemente rocciosi, non hanno evidenziato segni di degrado legati alle attività di cantiere.

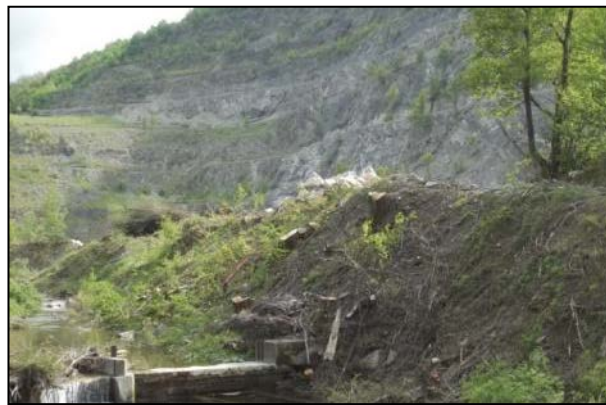
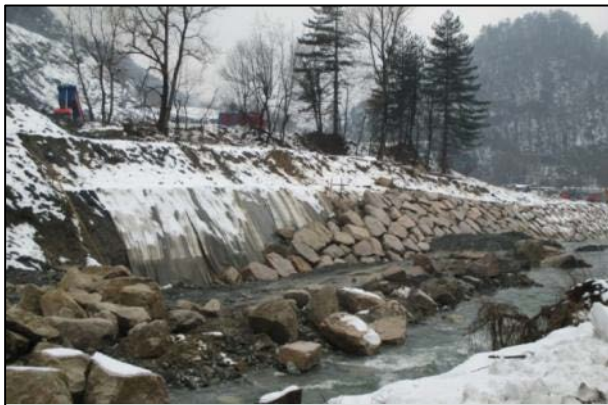
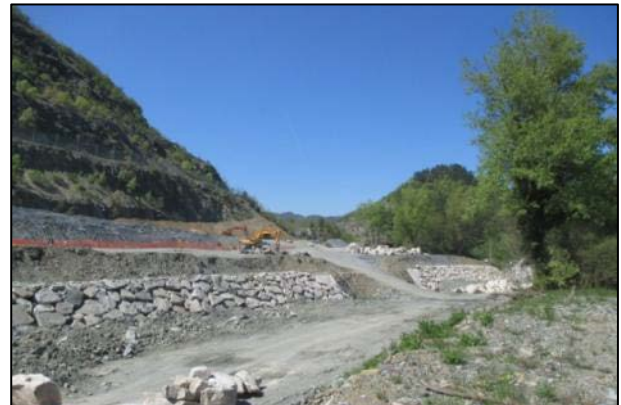
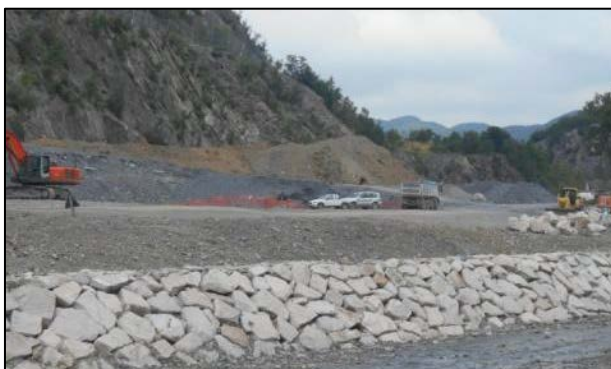
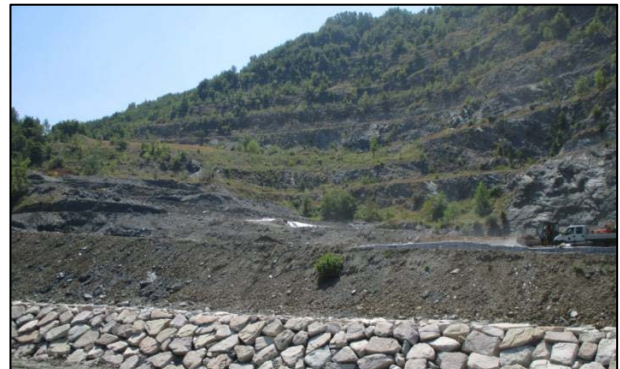
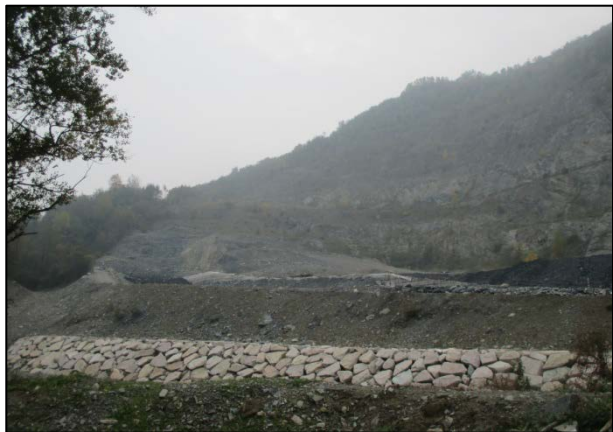
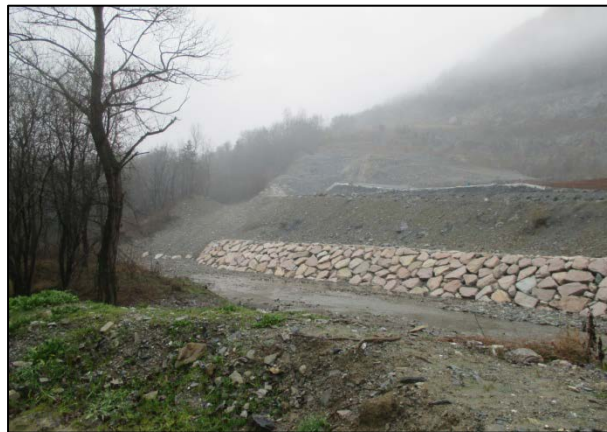
nella seguente documentazione fotografica si mostrano le modifiche visive rilevate lungo gli argini del torrente Lemme dovute a lavorazioni approvate e ad attività in corso d'opera previste dal progetto (opere di scogliera).

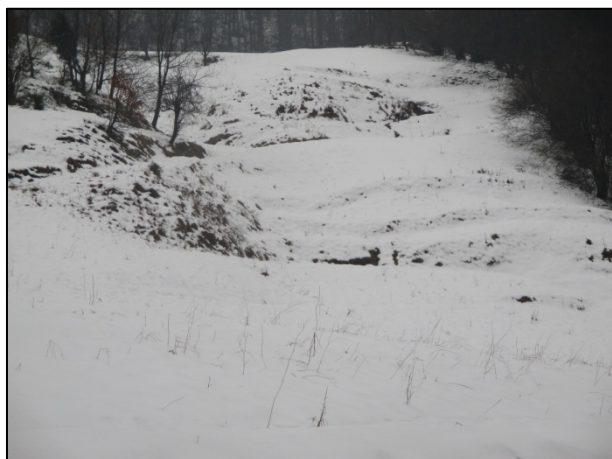
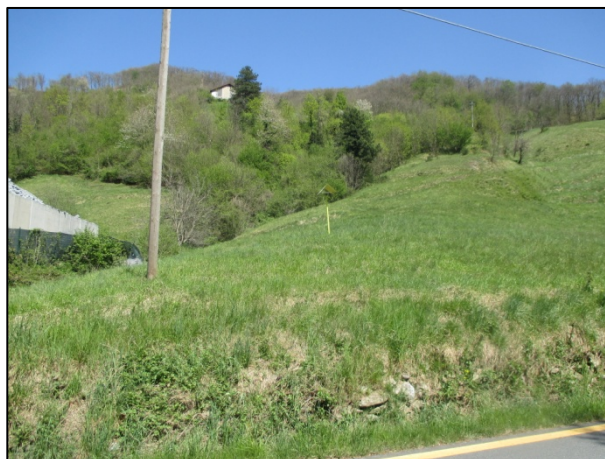
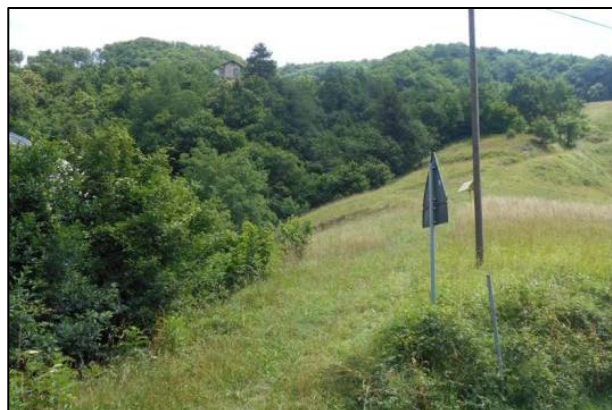
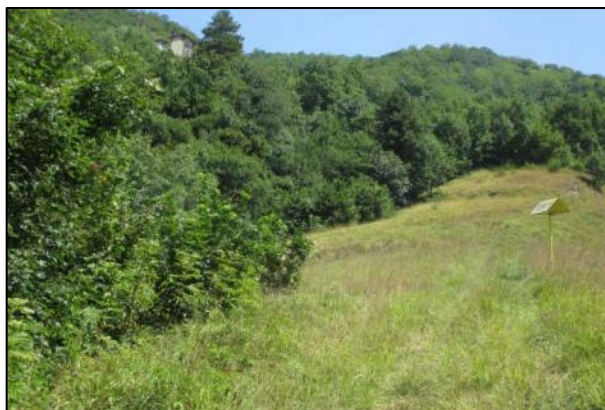
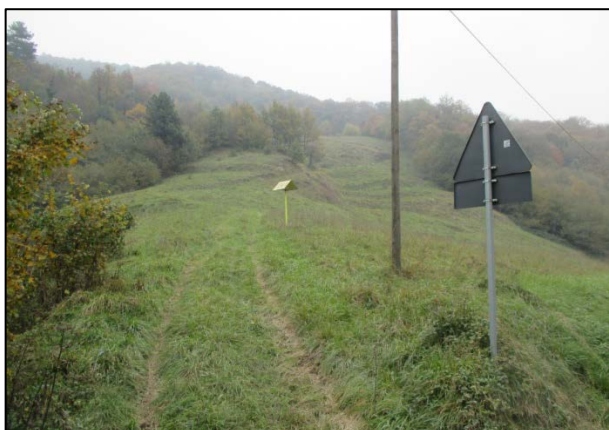
le aree poste a Sud del cantiere operativo (prevalentemente boschive) non hanno evidenziato, nel corso delle campagne di monitoraggio, alcun segno di degrado legato alle attività di scavo in pieno svolgimento.

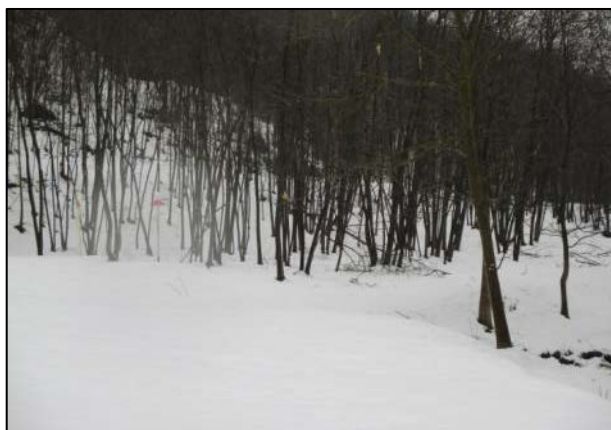
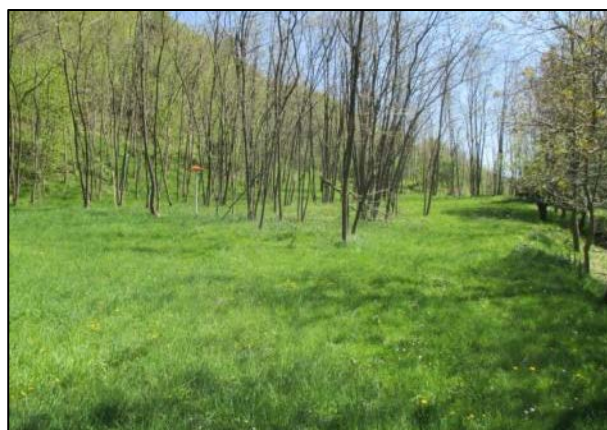
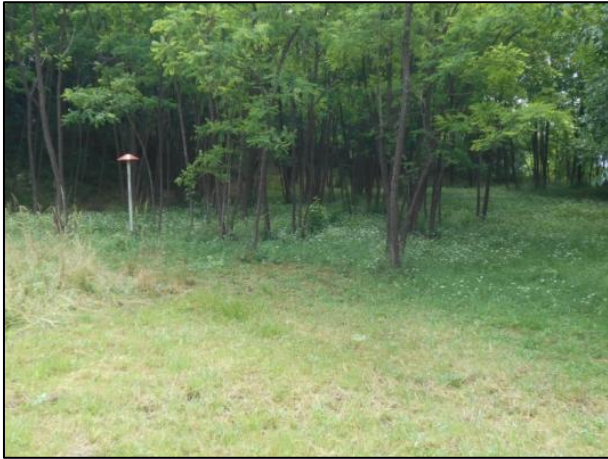
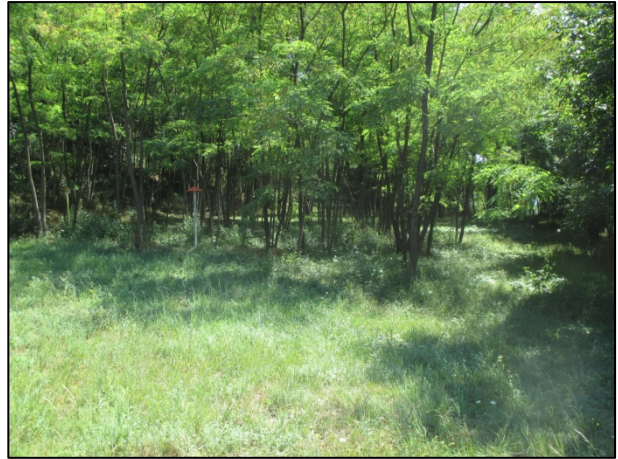
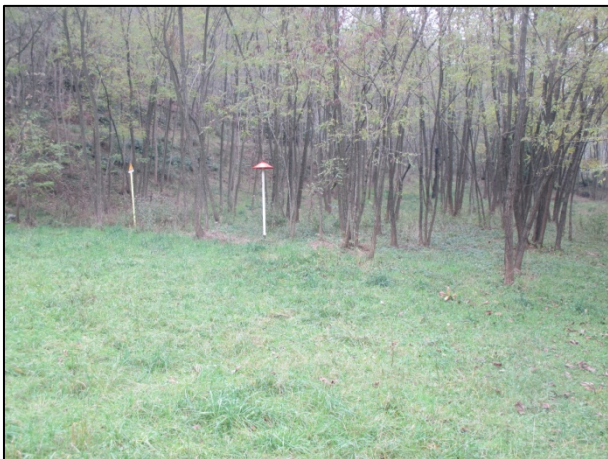
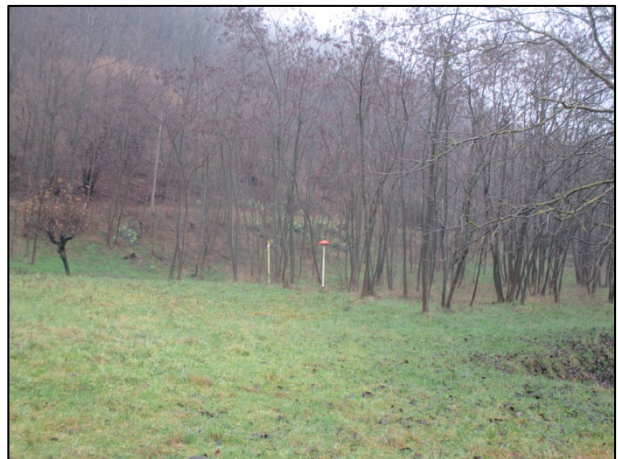
le aree limitrofe al cantiere operativo (prevalentemente boschive) non hanno evidenziato, nel corso delle campagne di monitoraggio, alcun segno di degrado legato alle attività di scavo in pieno svolgimento.

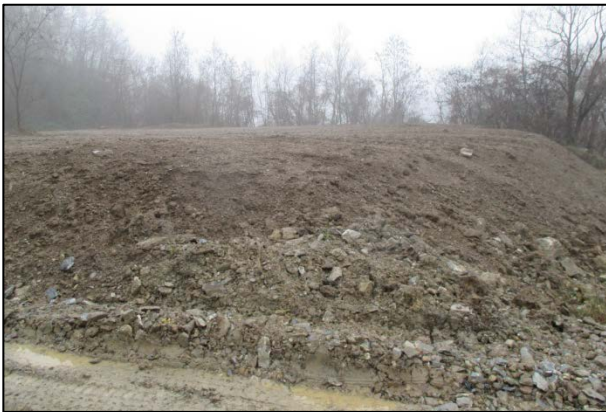
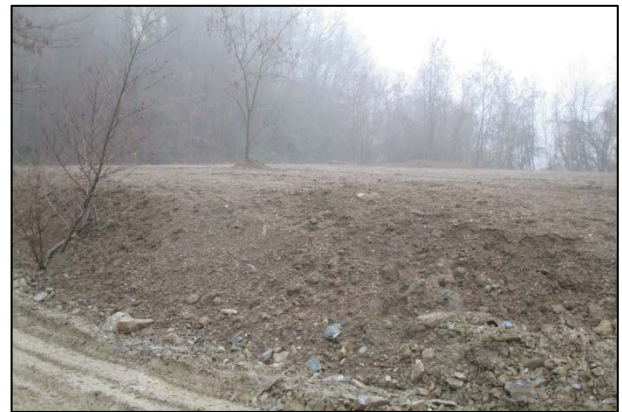
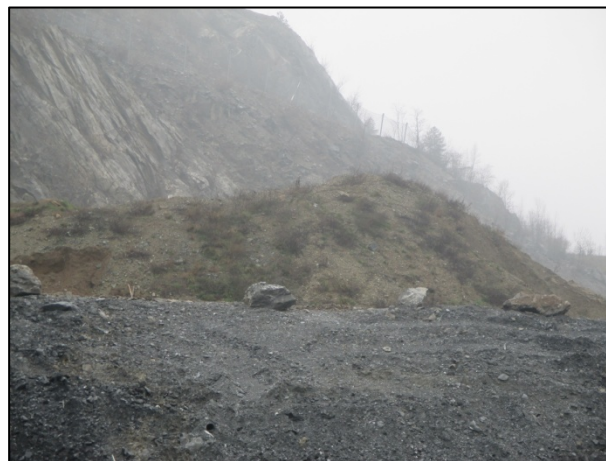
I campagna

nella seguente documentazione fotografica si mettono in evidenza gli interventi antropici eseguiti all'interno dell'area di cantiere volti a conservare gli orizzonti superficiali provenienti dalle operazioni di scavo attraverso il deposito in una zona delimitata di accantonamento.

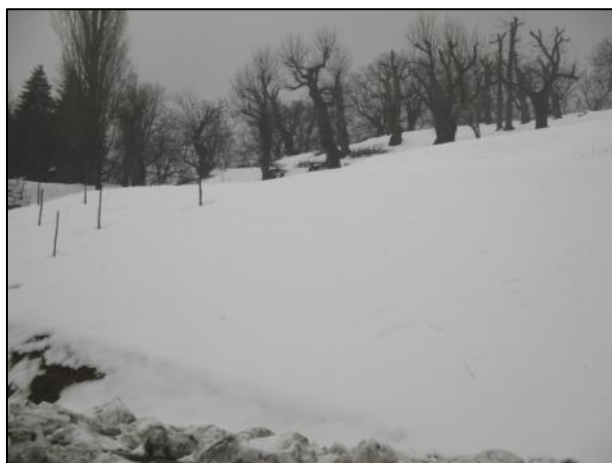
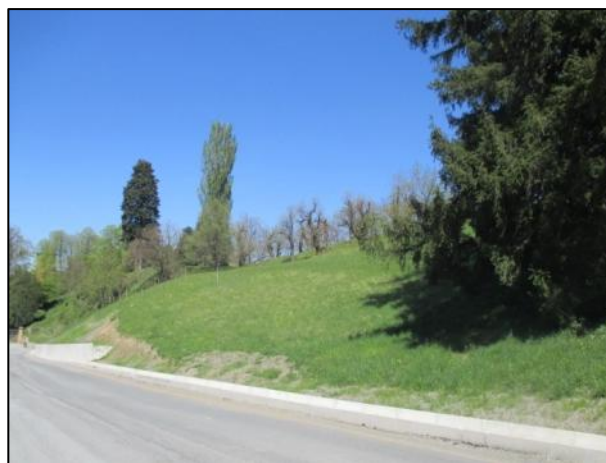
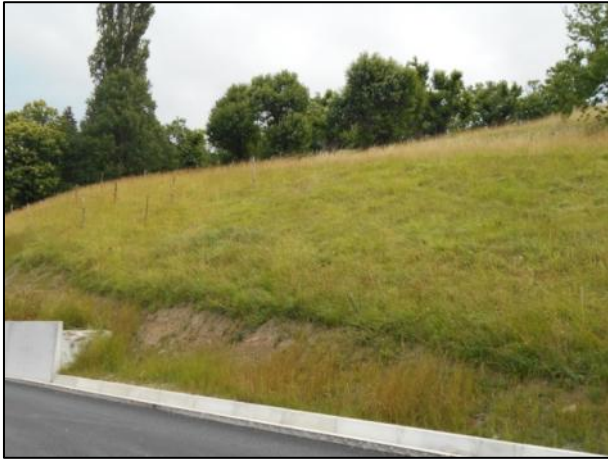
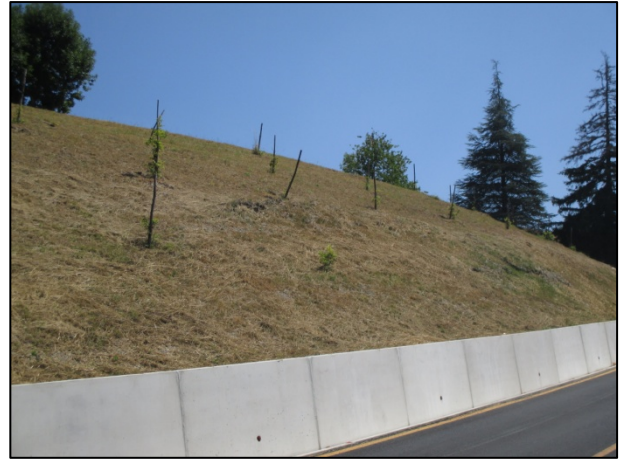
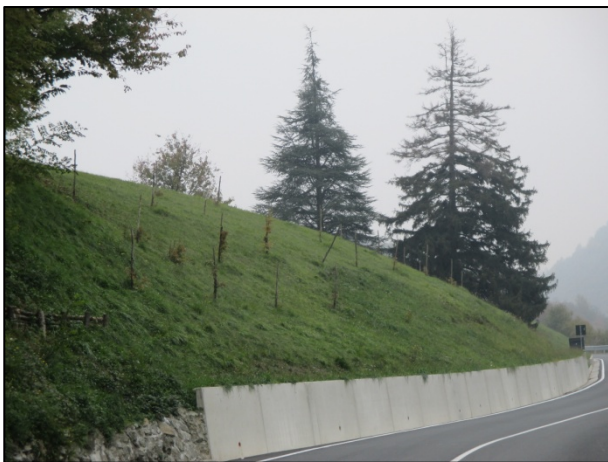
nella seguente documentazione fotografica si mostra l'area posta a Nord-Ovest del cantiere in cui, durante le diverse campagne di monitoraggio in Corso d'Opera, le attività in corso non hanno comportato il manifestarsi di segni di degrado del suolo.

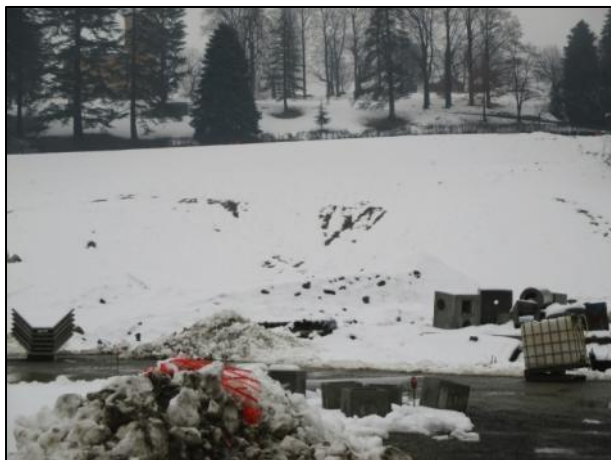
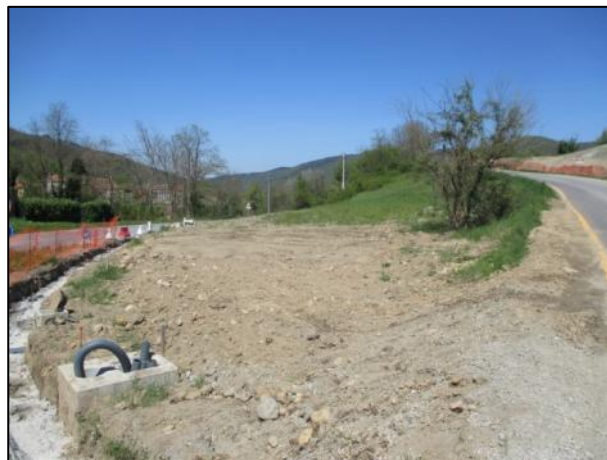
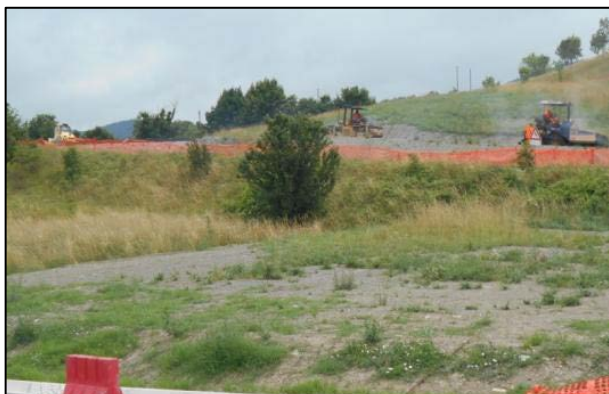
anche nell'area posta a Sud del cantiere, non sono stati rilevati segni di degrado del suolo legati alle attività eseguite.

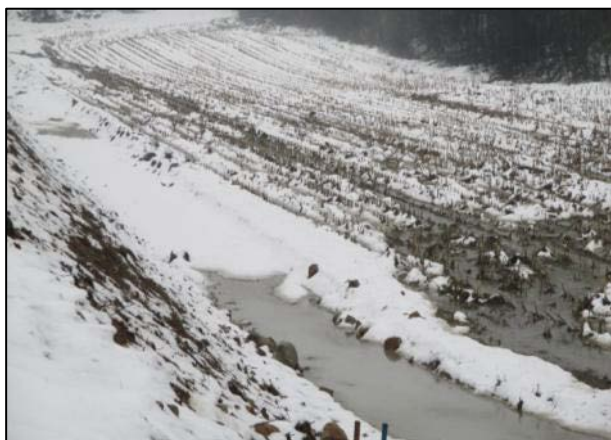
VII campagna

nella seguente documentazione fotografica si mostra l'area posta a Ovest del cantiere in cui, durante le diverse campagne di monitoraggio in Corso d'Opera, non sono stati rilevati segni di degradazione dei suoli (destinati prevalentemente all'uso agricolo) legati alle attività in corso.

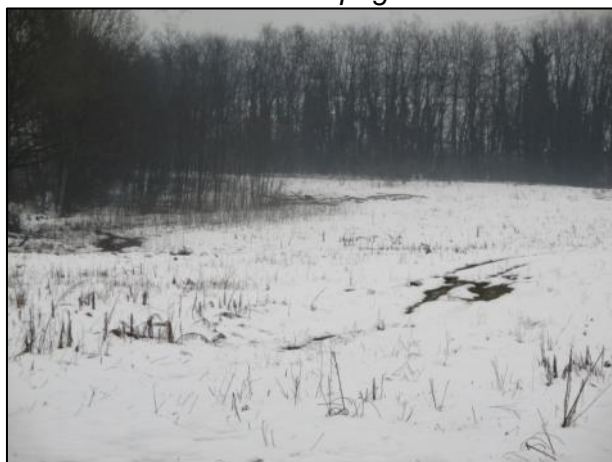
VI campagna

nella seguente documentazione fotografica si mostra l'area posta a Est del cantiere in cui è presente un'area industriale le cui attività influenzano in parte lo stato qualitativo dei suoli con la presenza, riscontrata principalmente durante le prime campagne di monitoraggio, di alcuni segni di degradazione (ad es. deposito di rifiuti). In generale, non sono stati riscontrati segni di degrado del suolo attribuibili alle attività di cantiere.

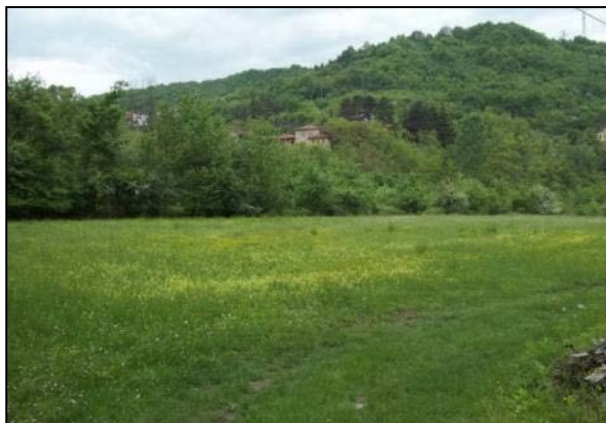
I campagna (29/04/2014)

nella seguente documentazione fotografica si mostra l'area posta a Ovest del cantiere le cui attività, nel corso delle diverse campagne di monitoraggio, non hanno impattato negativamente le proprietà fisiche dei suoli.

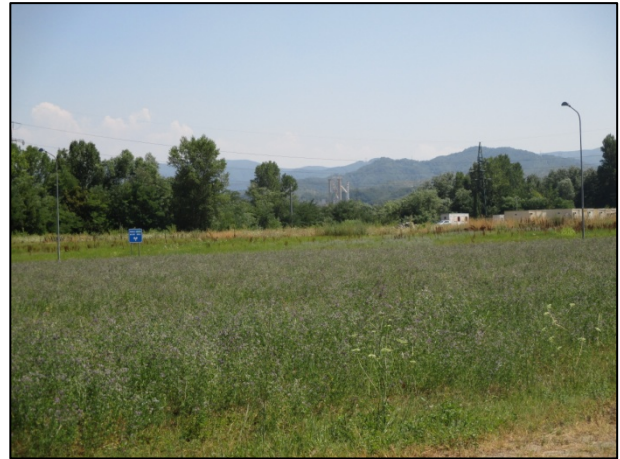
II campagna

nella seguente documentazione fotografica si mostra l'area limitrofa al cantiere in cui non sono stati riscontrati segni di degrado del suolo.

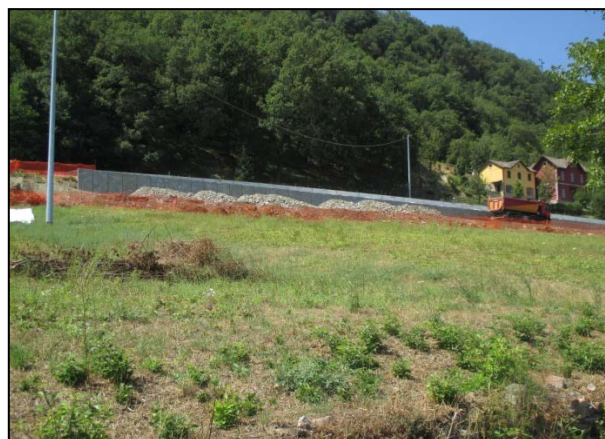
II campagna

nella seguente documentazione fotografica si mostra l'area limitrofa al cantiere in cui non sono stati riscontrati segni di degrado del suolo.
