TRATTA A.V./A.C. TERZO VALICO DEI GIOVI
PROGETTO ESECUTIVO

Rapporto annuale 2015

Monitoraggio Ambientale

Suolo – Cantieri di Linea

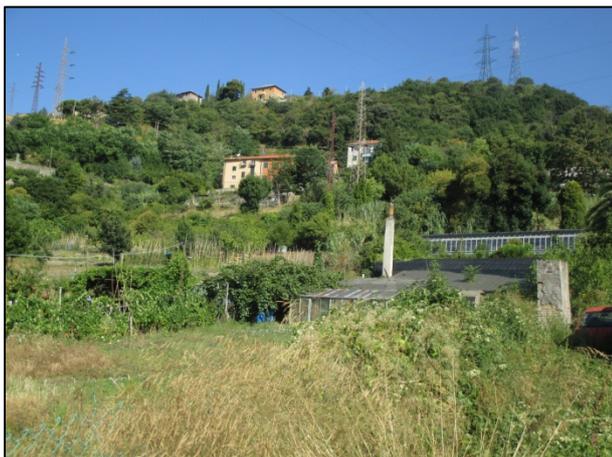
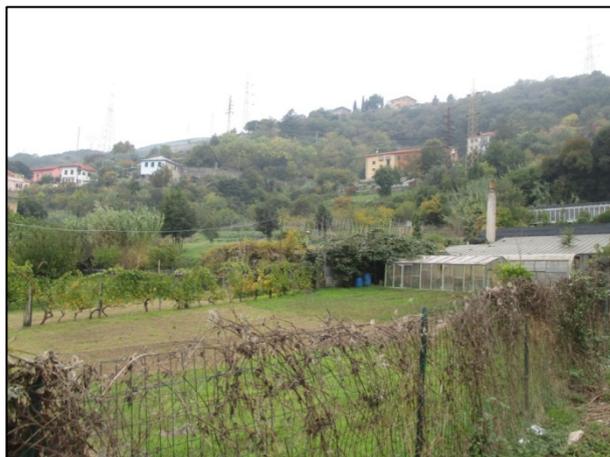
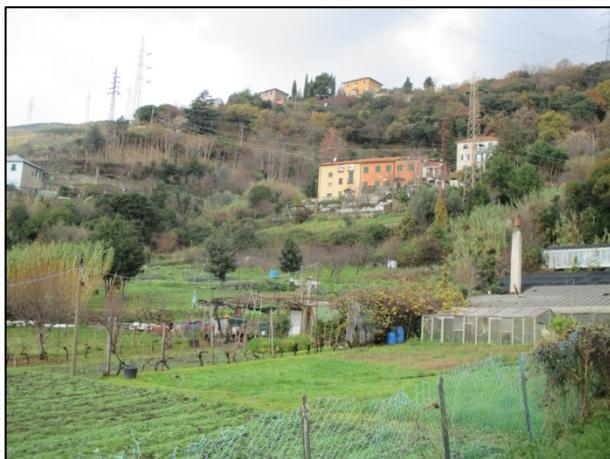
Orti urbani limitrofi al cantiere

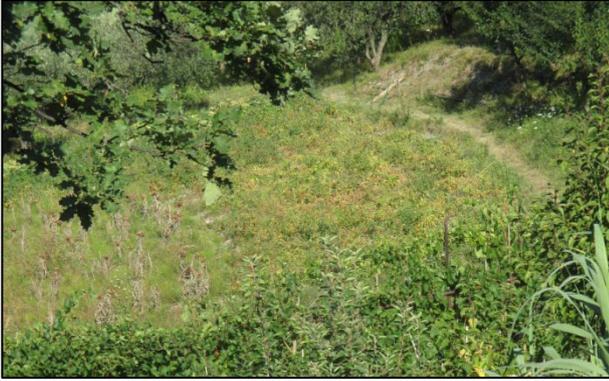
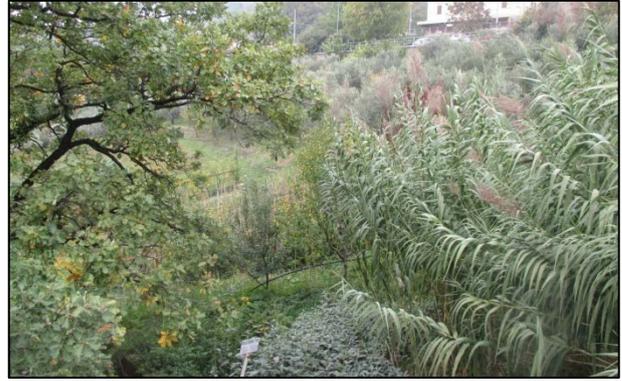
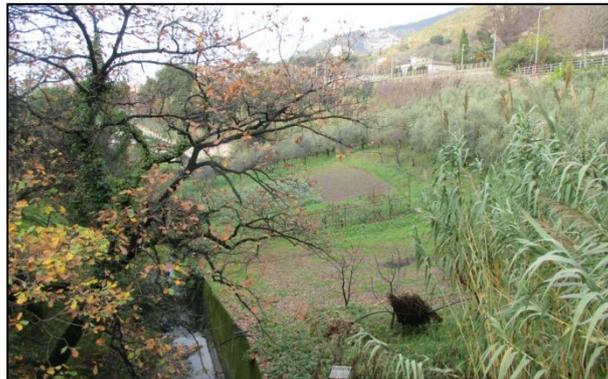
Orti urbani terrazzati limitrofi al cantiere

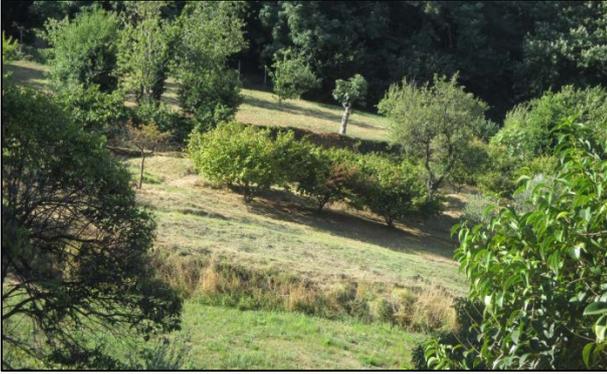
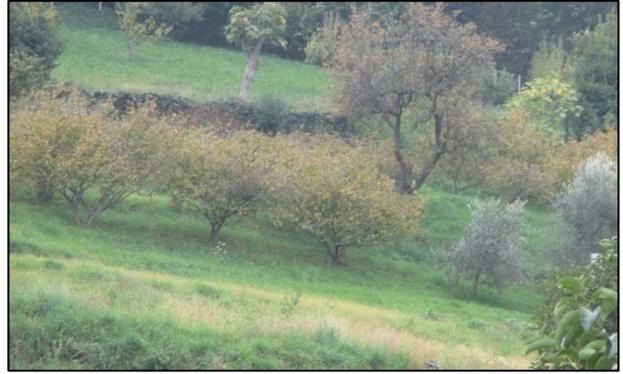
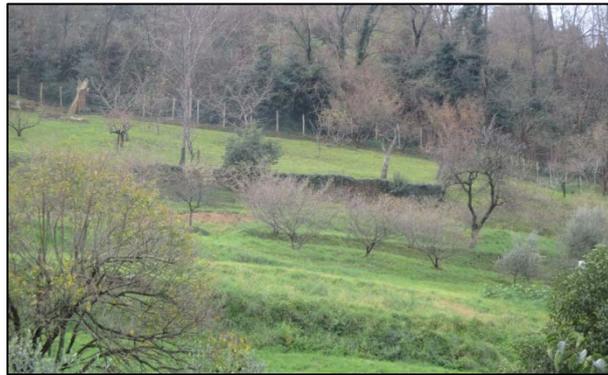
Suoli a monte dell'area di cantiere

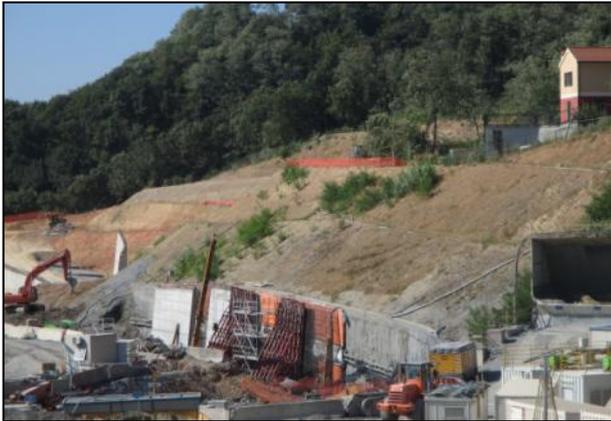
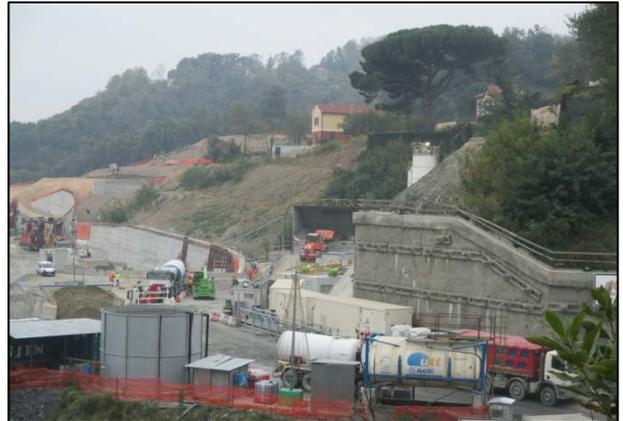
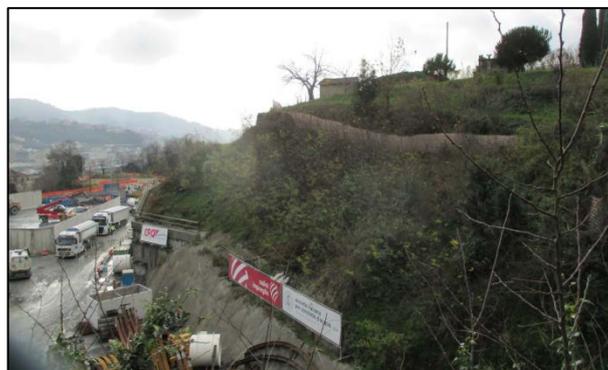
nella seguente documentazione fotografica si mettono in risalto lo sviluppo dell'area di cantiere e l'efficacia delle relative opere di sistemazione per la protezione degli ambienti circostanti.

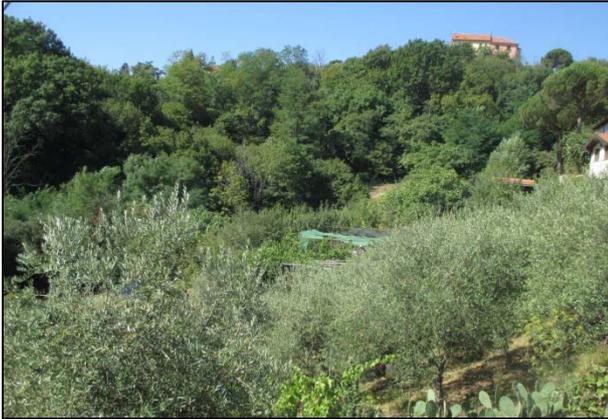
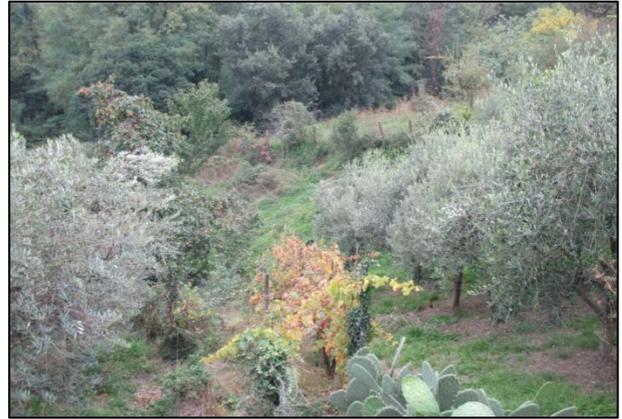
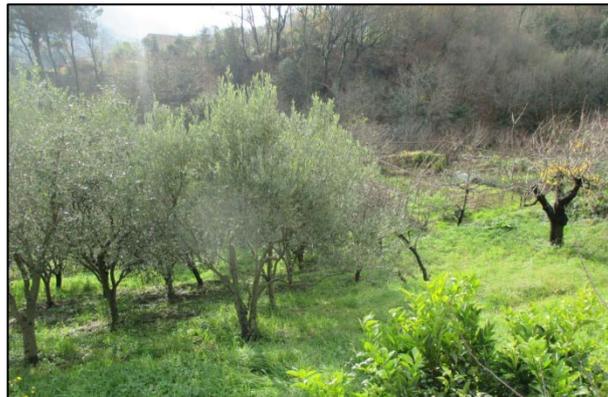
Dettaglio suoli area limitrofa al cantiere:

dettaglio di giardini urbani terrazzati a monte del cantiere operativo di Fegino.

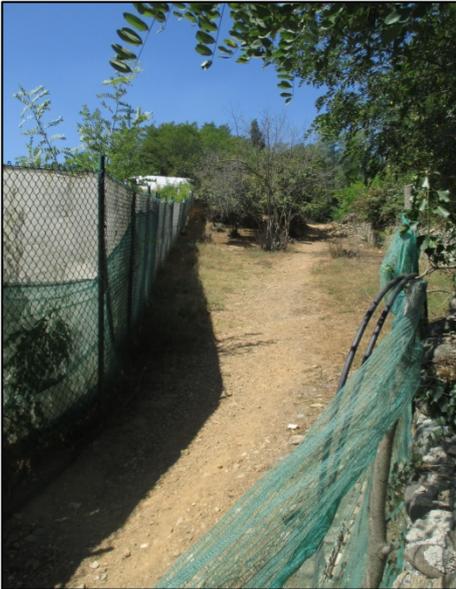
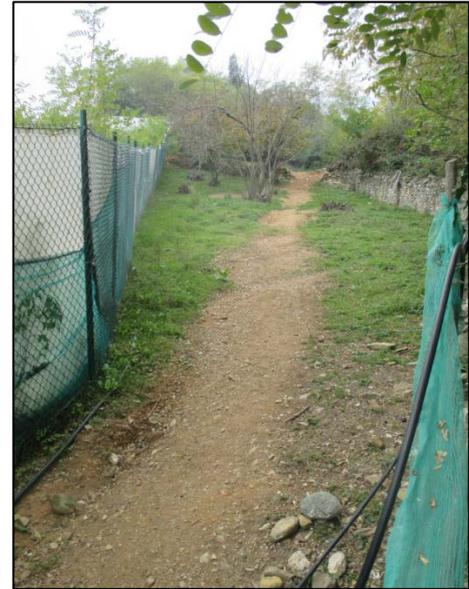
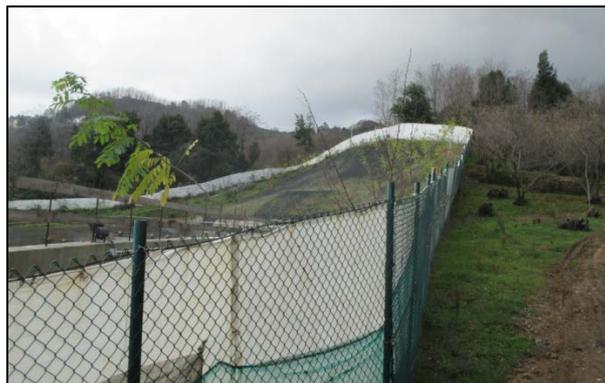
nella seguente documentazione fotografica si riporta il dettaglio dei suoli posti a Nord del cantiere (all'interno di un'area boschiva) nel corso dell'ultimo semestre.

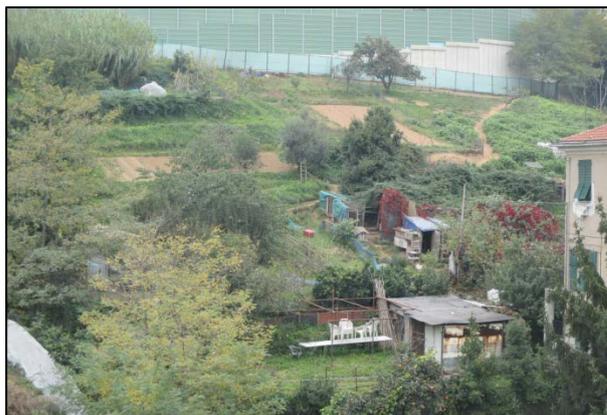
IV campagna

Suoli a Nord-Est del cantiere:

nell'area a Nord-Est del cantiere i suoli, prevalentemente destinati alla coltivazione orticola (orti urbani), non presentano segni di degrado nonostante lo sviluppo delle attività di cantiere.

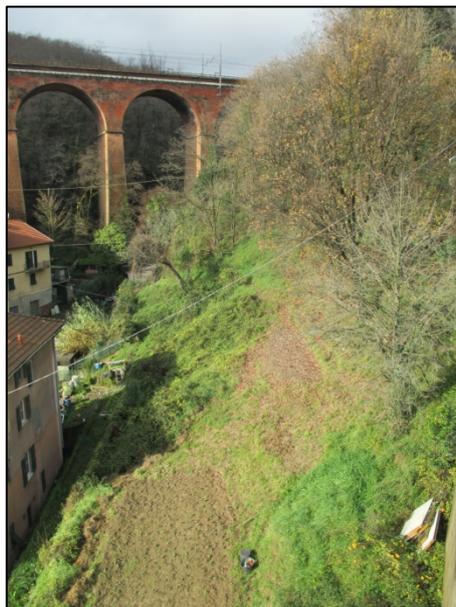
V campagna

anche a Sud del cantiere nel corso dell'ultimo semestre non sono stati rilevati segni di degradazione legati alle attività di cantiere.

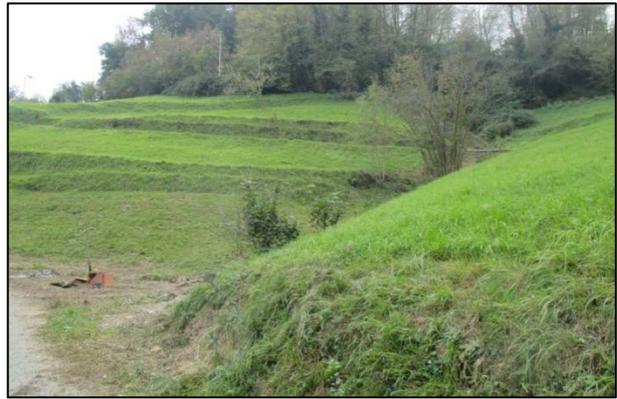
IV campagna

nella seguente documentazione fotografica si mette in evidenza la presenza di terrazzamenti antropizzati nelle aree limitrofe al cantiere che non presentano segni di degrado legati alle attività in corso.

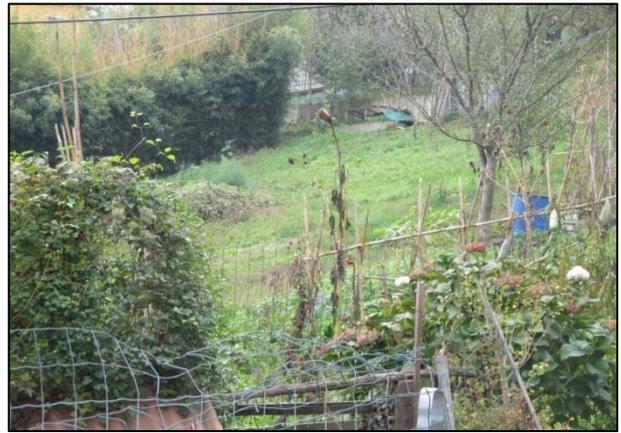
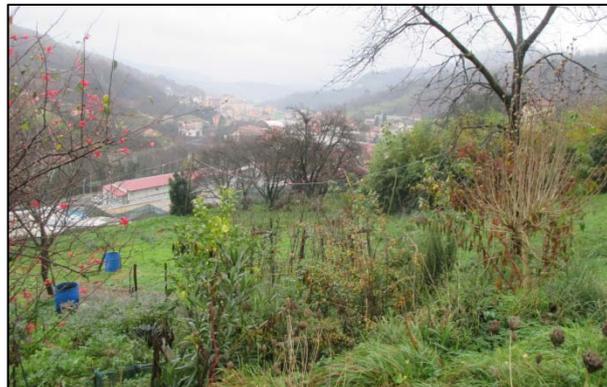
nella seguente documentazione fotografica si mette in evidenza la presenza di terrazzamenti antropizzati utilizzati come orti urbani nelle aree limitrofe al cantiere che non presentano segni di degrado legati alle attività in corso.

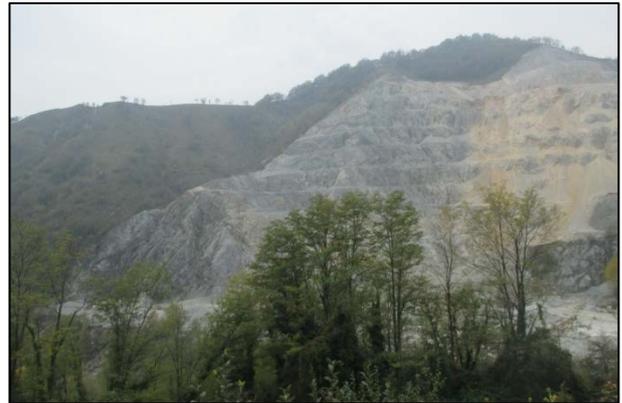
IV campagna

nella seguente documentazione fotografica si evidenzia l'elevata rocciosità che caratterizza i suoli (destinazione d'uso prevalente: bosco) a Sud della cava grande e la perdita di copertura vegetale e pedologica legata alle attività estrattive.

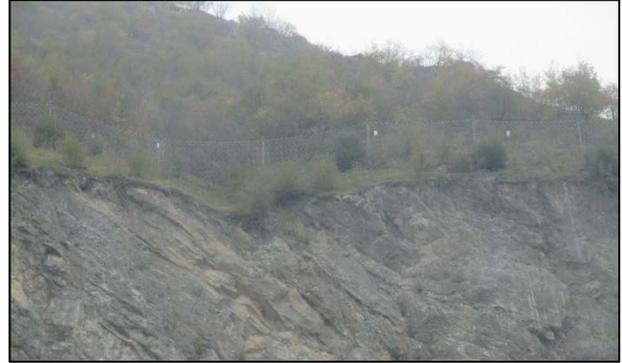
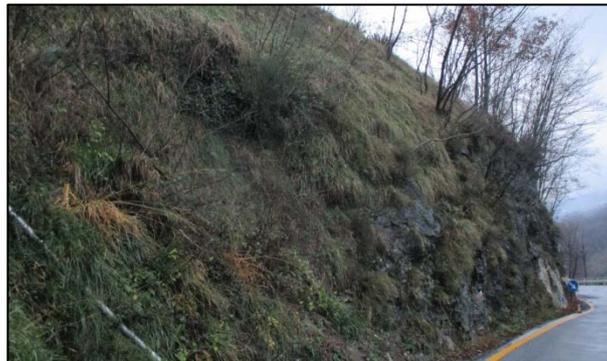
i suoli delle aree limitrofe alla cava piccola, fortemente rocciosi, non hanno evidenziato segni di degrado legati alle attività di cantiere.

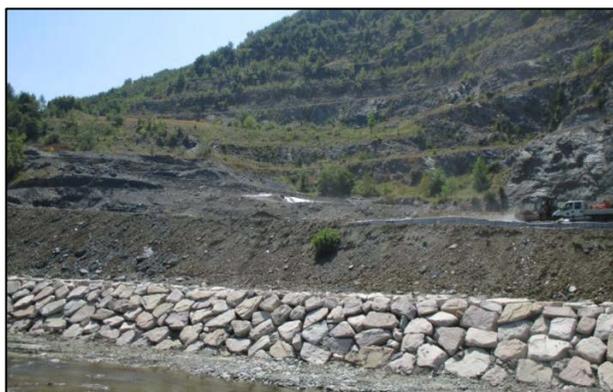
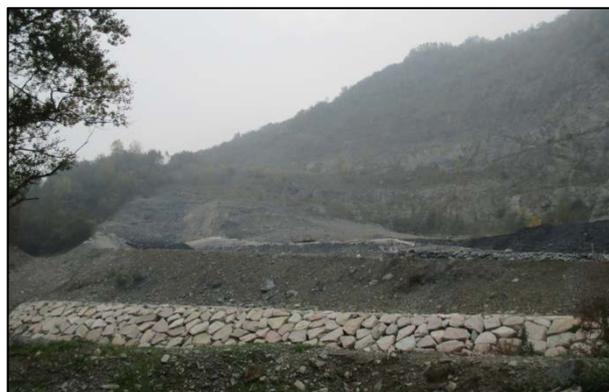
nella seguente documentazione fotografica si mostrano le modifiche visive rilevate lungo gli argini del torrente Lemme dovute a lavorazioni approvate e ad attività in corso d'opera previste dal progetto (opere di scogliera).

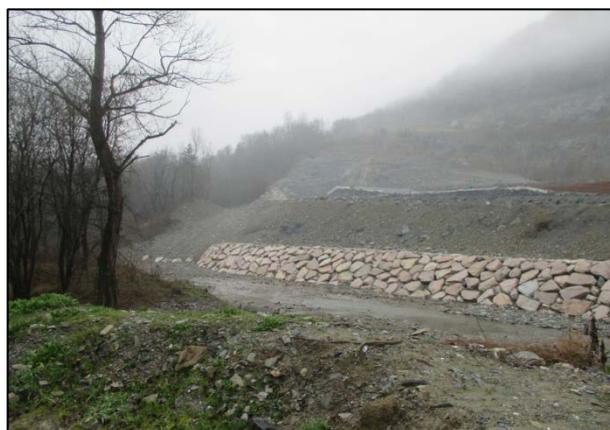
V campagna

le aree limitrofe al cantiere operativo (prevalentemente boschive) non hanno evidenziato, nel corso delle campagne di monitoraggio, alcun segno di degrado legato alle attività di scavo in pieno svolgimento.

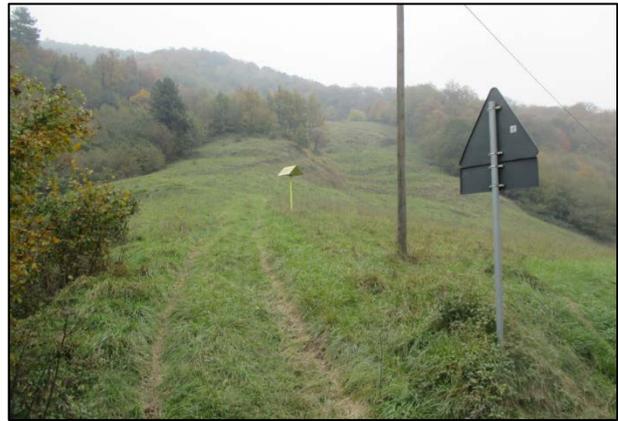
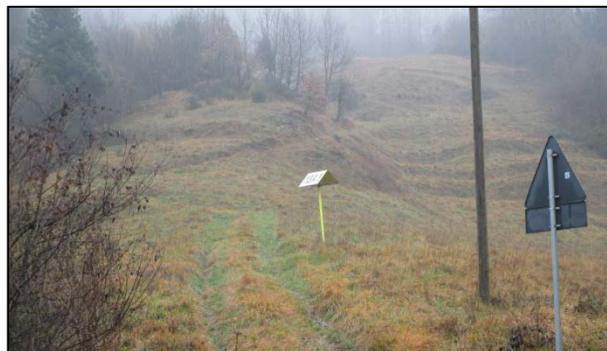
le aree poste a Sud del cantiere operativo (prevalentemente boschive) non hanno evidenziato, nel corso delle campagne di monitoraggio, alcun segno di degrado legato alle attività di scavo in pieno svolgimento.

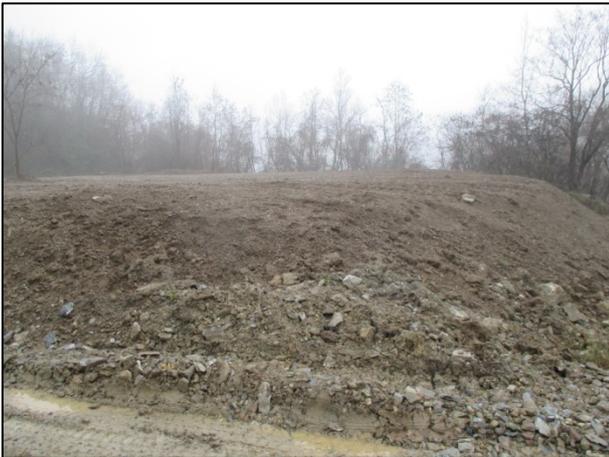
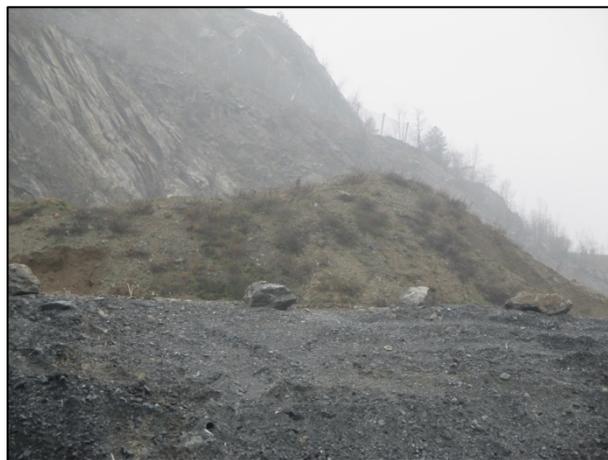
I campagna

nella seguente documentazione fotografica si mettono in evidenza gli interventi antropici eseguiti all'interno dell'area di cantiere volti a conservare gli orizzonti superficiali provenienti dalle operazioni di scavo attraverso il deposito in una zona delimitata di accantonamento.

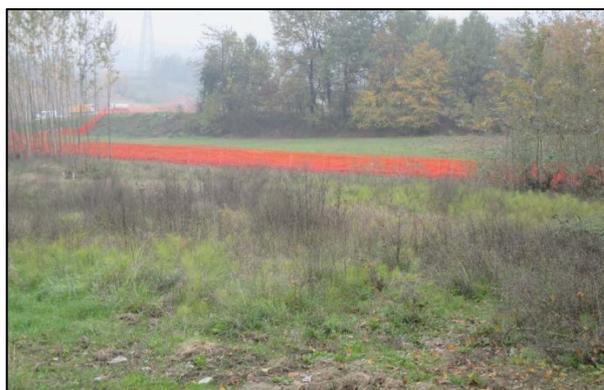
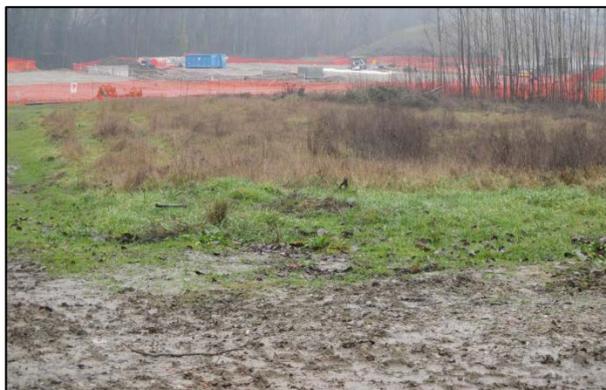
nella seguente documentazione fotografica si mostra l'area posta a Est del cantiere in cui è presente un'area industriale le cui attività influenzano in parte lo stato qualitativo dei suoli. In generale, non sono stati riscontrati segni di degrado del suolo attribuibili alle attività di cantiere.

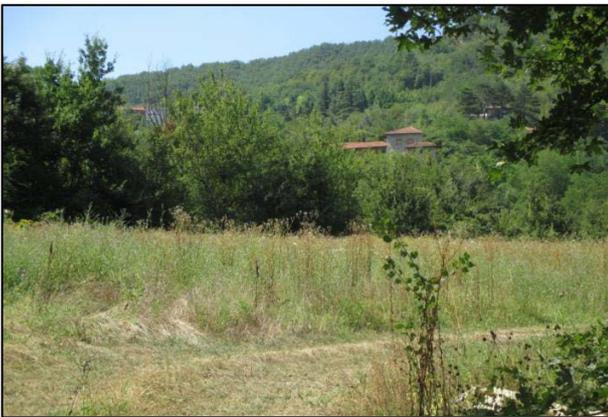
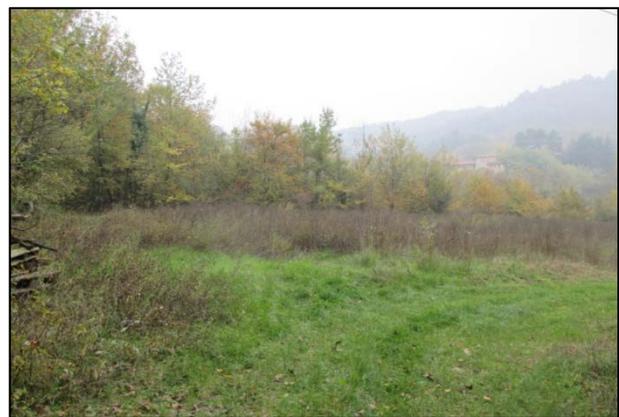
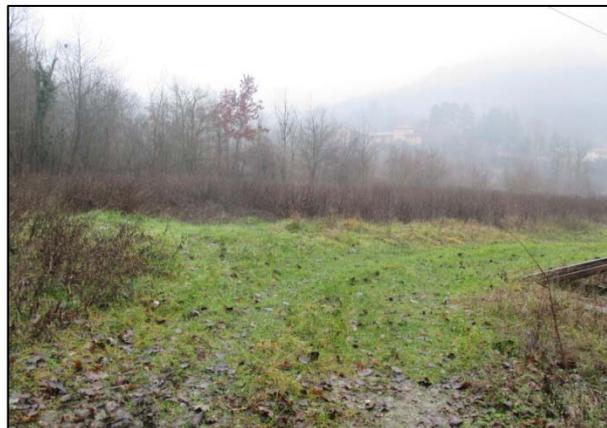
nella seguente documentazione fotografica si mostra l'area posta a Ovest del cantiere le cui attività, nel corso delle diverse campagne di monitoraggio, non hanno impattato negativamente le proprietà fisiche dei suoli.

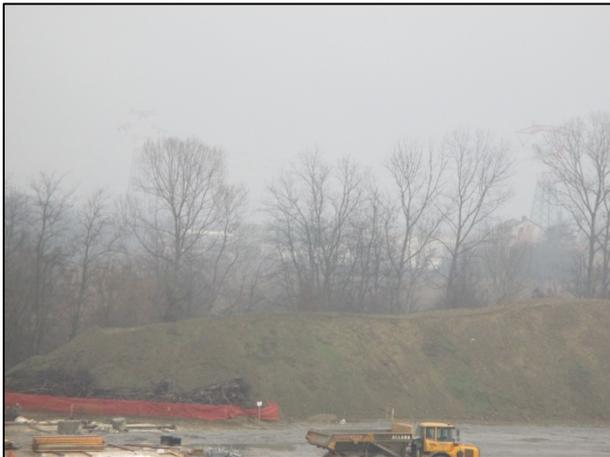
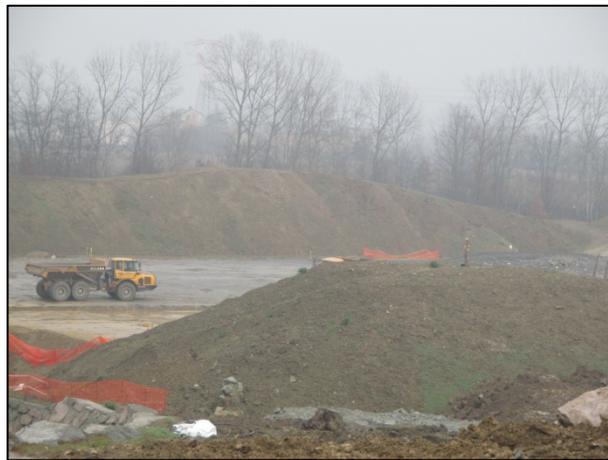
I campagna

nella seguente documentazione fotografica si mettono in evidenza gli interventi antropici eseguiti all'interno dell'area del cantiere volti a conservare gli orizzonti superficiali provenienti dalle operazioni di scavo attraverso il deposito in una zona delimitata di accantonamento.

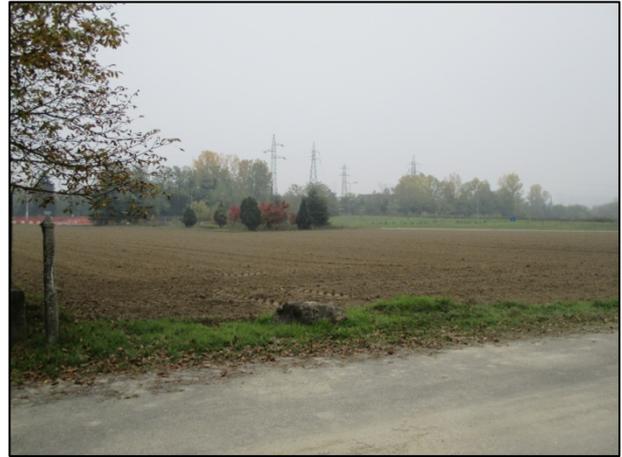
III campagna

nella seguente documentazione fotografica si mostra l'area limitrofa al cantiere in cui non sono stati riscontrati segni di degrado del suolo.

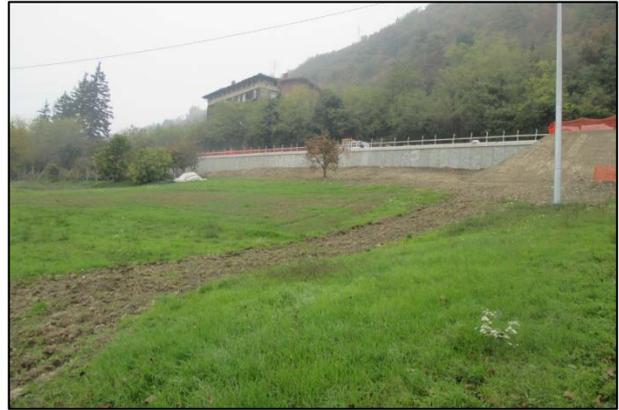
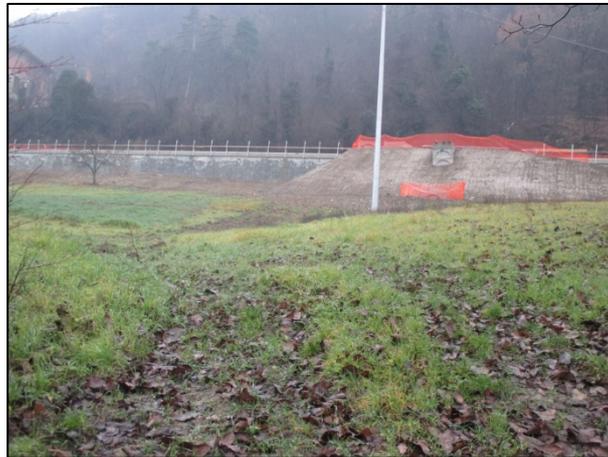
nella seguente documentazione fotografica si mostra l'area limitrofa al cantiere in cui non sono stati riscontrati segni di degrado del suolo.

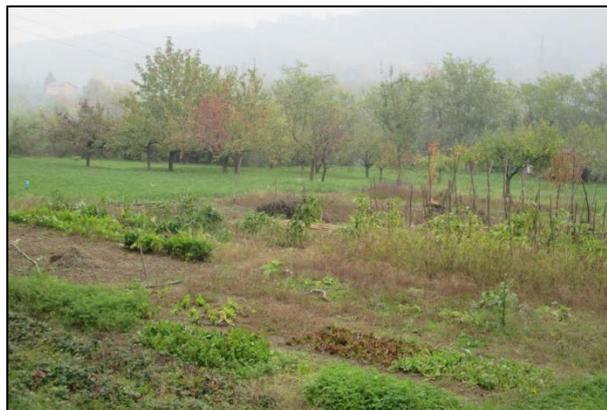
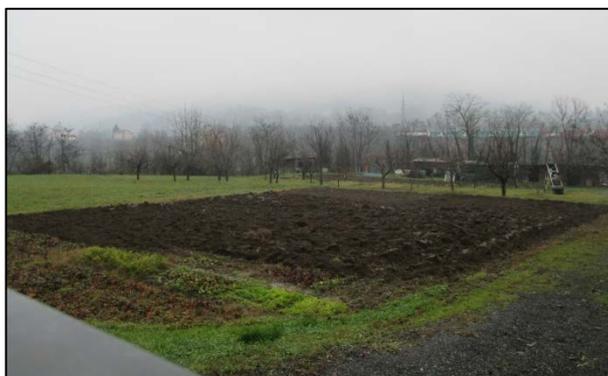
nella seguente documentazione fotografica si mostra l'area posta a Est del cantiere, destinata a orti urbani, in cui non sono stati riscontrati segni di degrado del suolo nell'ultimo semestre.

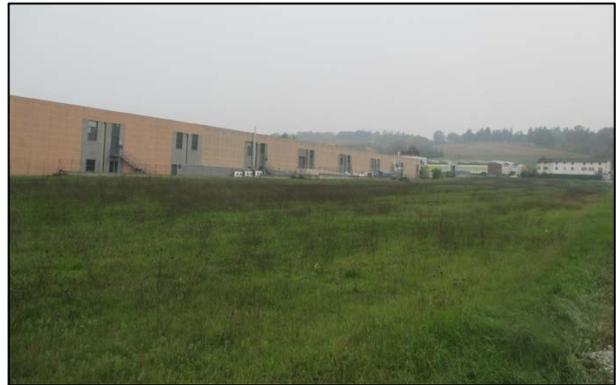
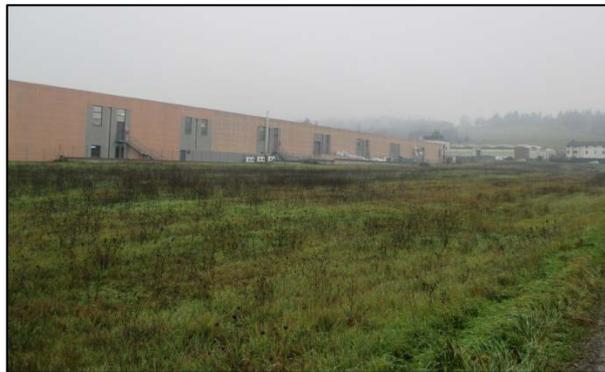
nella seguente documentazione fotografica si mostra l'area Nord del cantiere, in corrispondenza di un sito industriale, in cui non sono stati riscontrati segni di degrado del suolo (a prevalente utilizzo agricolo).

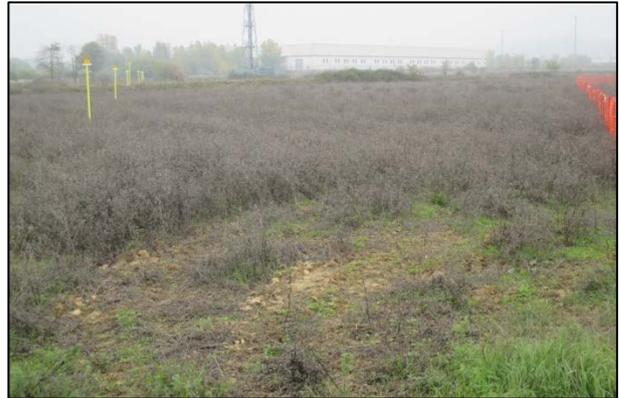
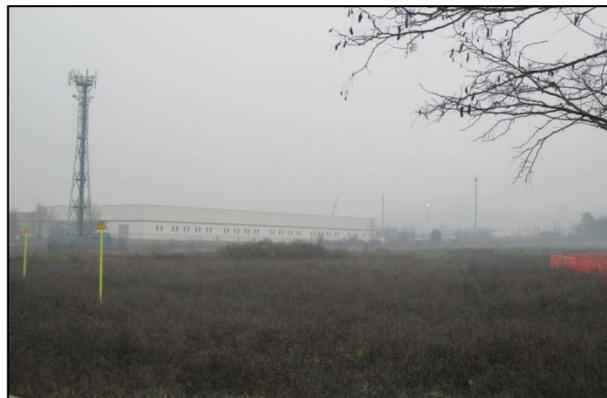
anche nei suoli limitrofi all'area Sud del cantiere (prevalentemente destinati all'uso agricolo) non sono stati riscontrati segni di degradazione legati alle attività di cantiere.

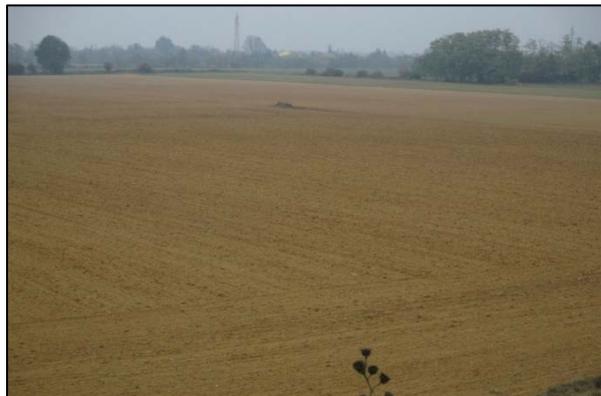
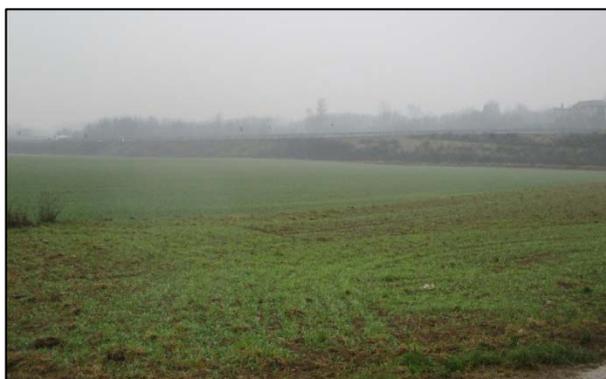
nella seguente documentazione fotografica si mostrano i suoli limitrofi all'area di cantiere (prevalentemente destinati all'uso agricolo) in cui non sono stati riscontrati segni di degradazione legati alle attività di cantiere.

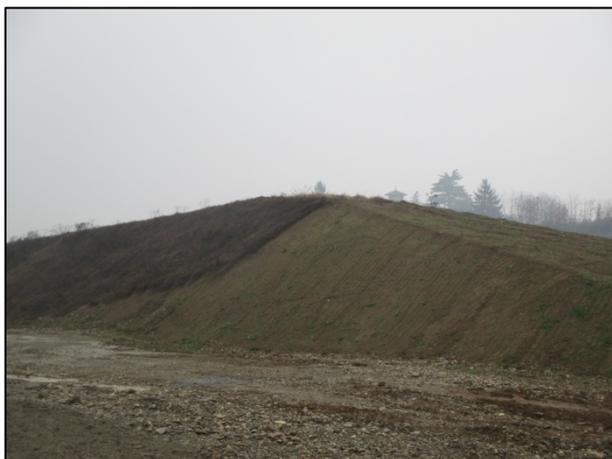
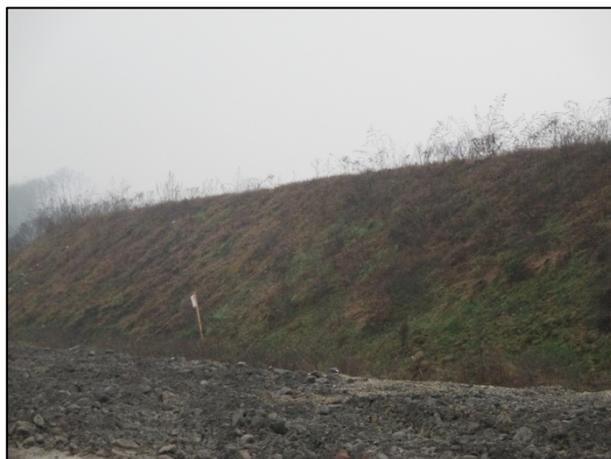
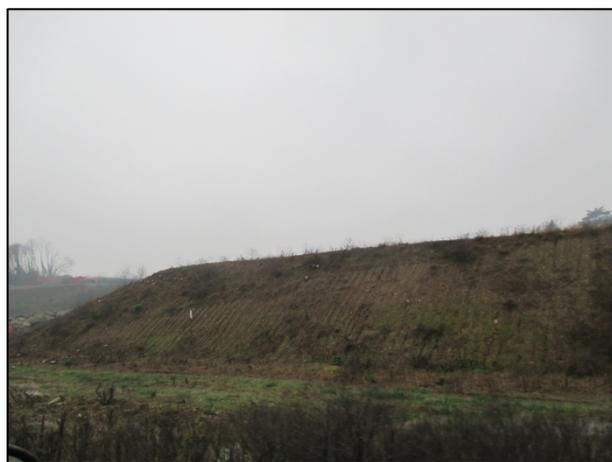
I campagna

nella seguente documentazione fotografica si mettono in evidenza gli interventi antropici eseguiti all'interno dell'area di cantiere volti a conservare gli orizzonti superficiali provenienti dalle operazioni di scavo attraverso il deposito in una zona delimitata di accantonamento.

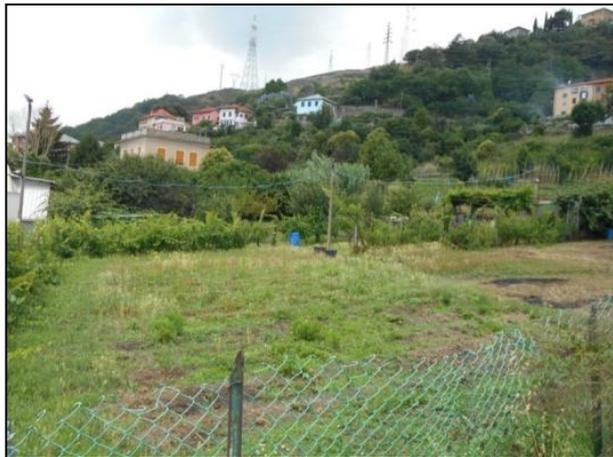
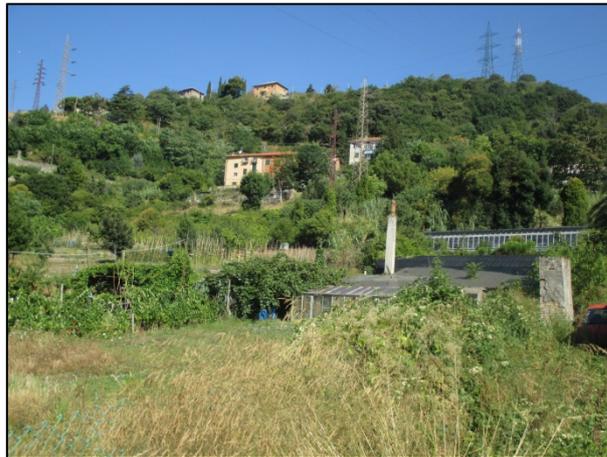
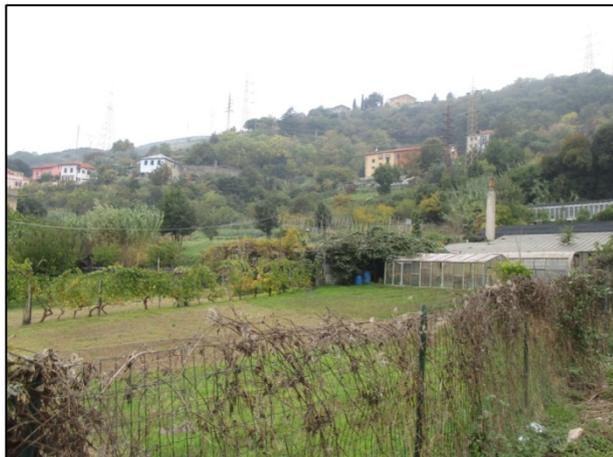
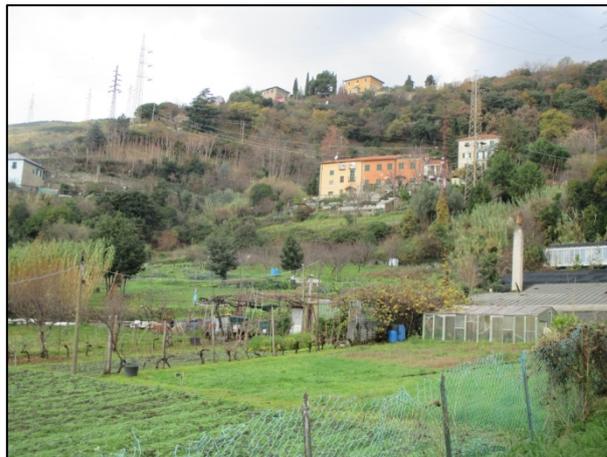
Orti urbani limitrofi al cantiere

Il punto di monitoraggio si riferisce a un cantiere base all'interno del quale sono presenti esclusivamente uffici e, pertanto, l'eventuale incidenza delle attività in corso su suoli limitrofi risulta limitata. In generale l'area limitrofa al cantiere operativo risulta fortemente urbanizzata, caratterizzata dalla presenza di giardini ed orti urbani terrazzati che non hanno mostrato segni di degradazione legati alle attività di cantiere in corso durante i rilievi eseguiti nel 2015.

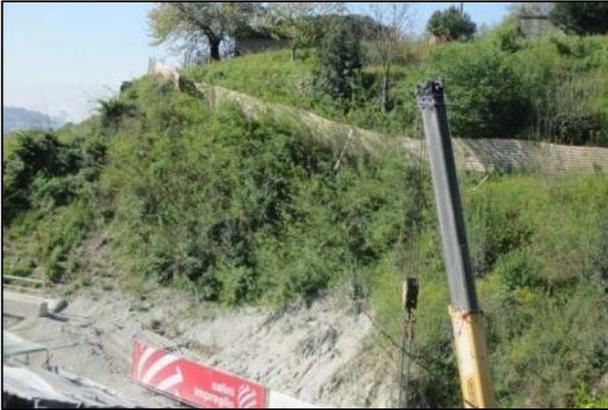
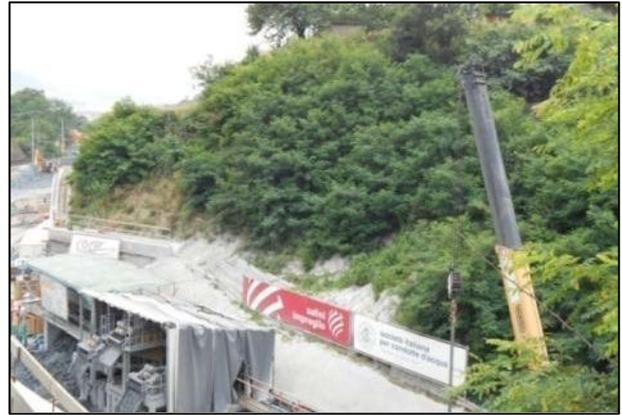
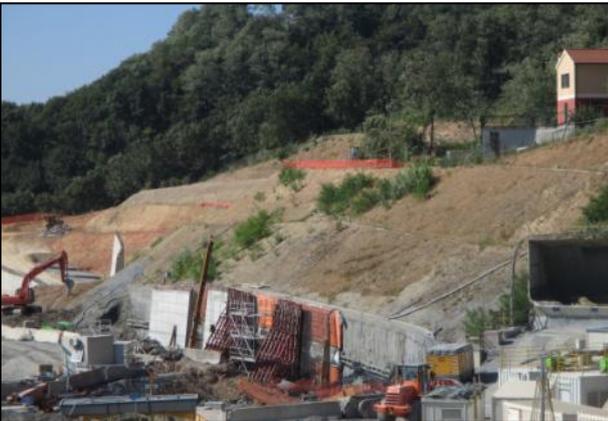
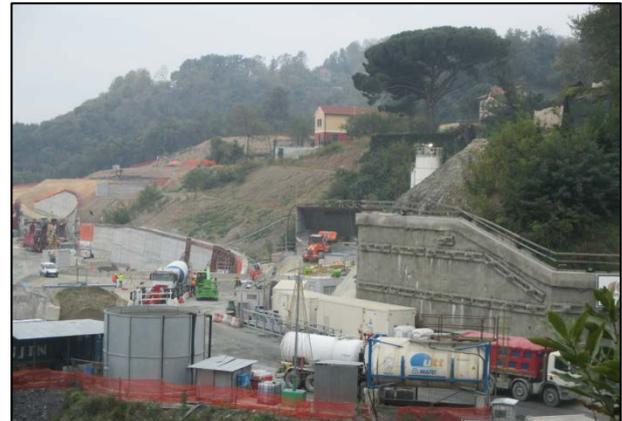
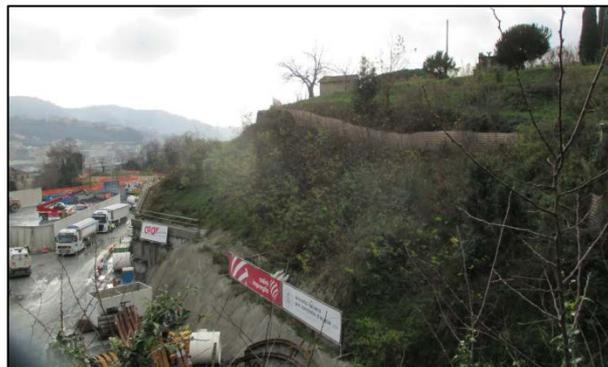
nella seguente documentazione fotografica si mettono in risalto lo sviluppo dell'area di cantiere e l'efficacia delle relative opere di sistemazione per la protezione degli ambienti circostanti.

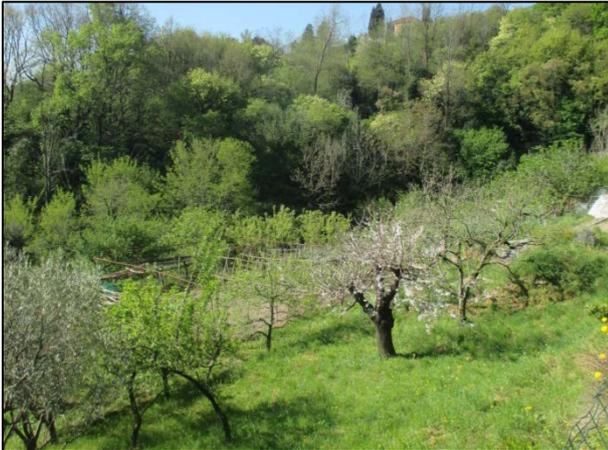
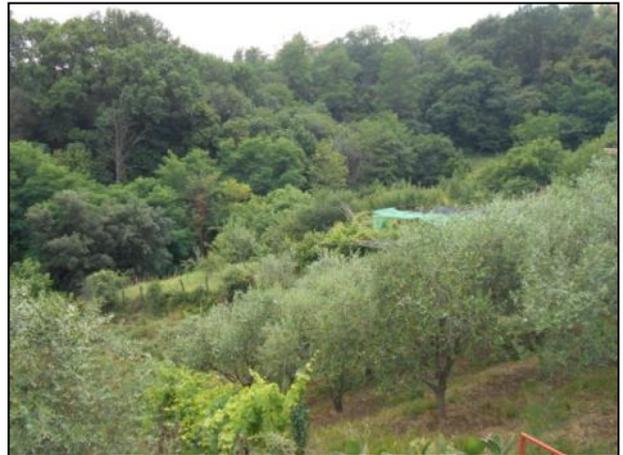
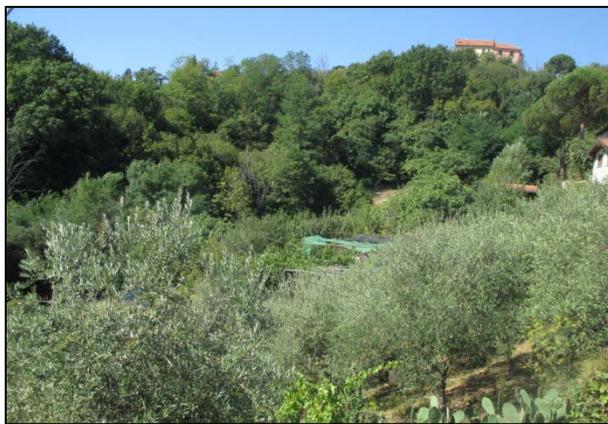
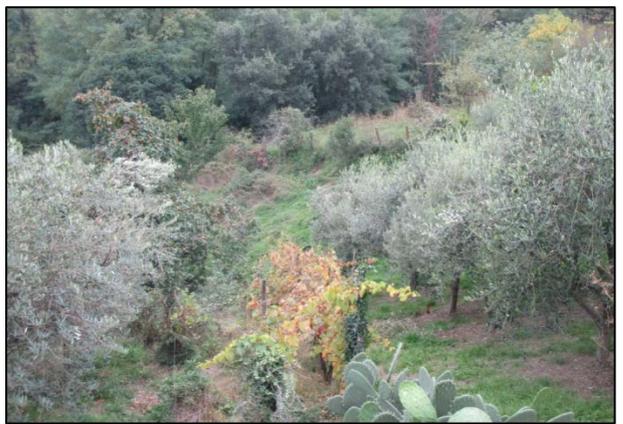
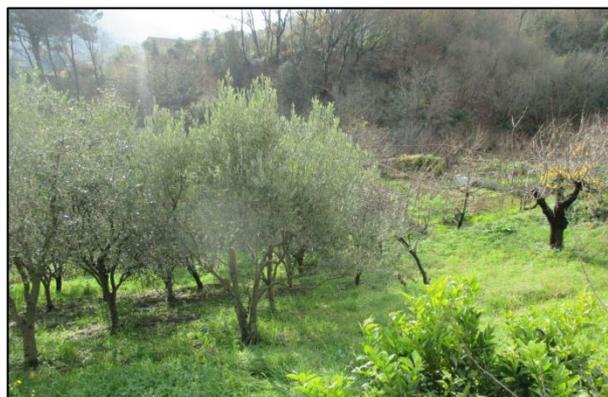
Dettaglio suoli area limitrofa al cantiere:

dettaglio di giardini urbani terrazzati a monte del cantiere operativo di Fegino.

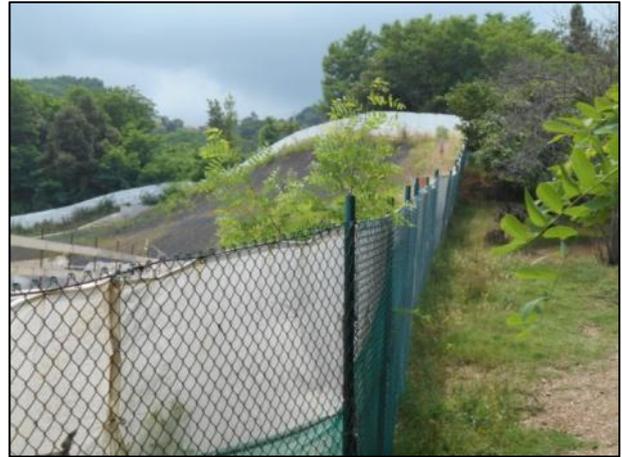
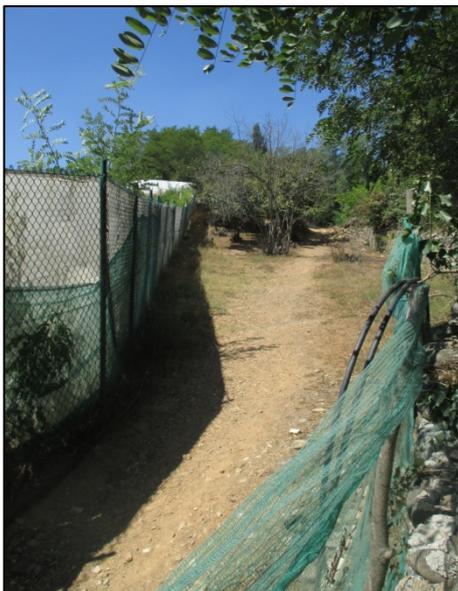
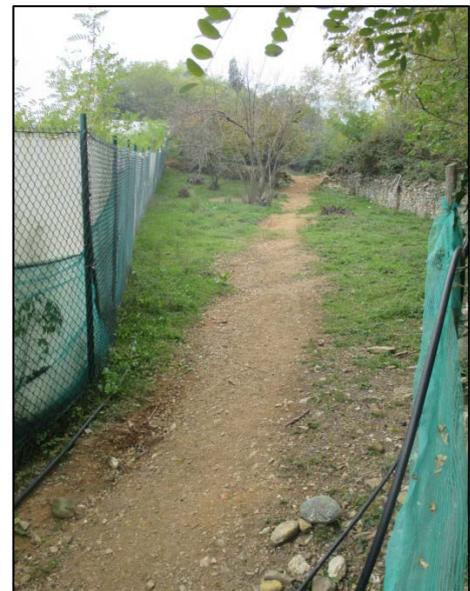
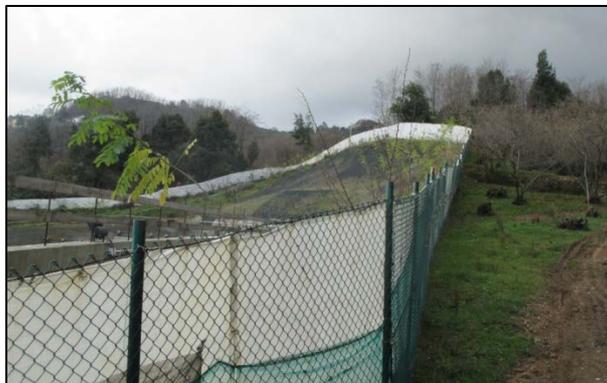
nella seguente documentazione fotografica si riporta il dettaglio dei suoli posti a Nord del cantiere (all'interno di un'area boschiva) e l'assenza di segni di degrado legati alle attività in corso.

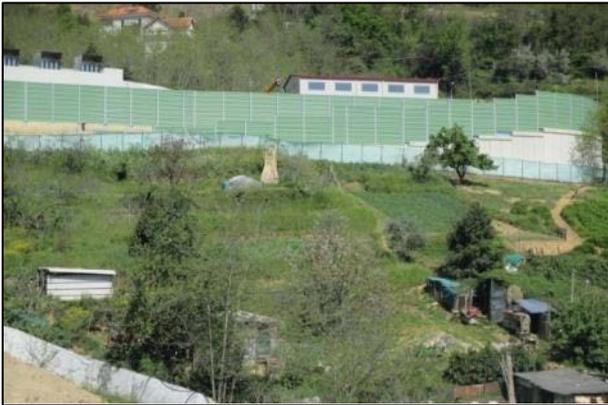
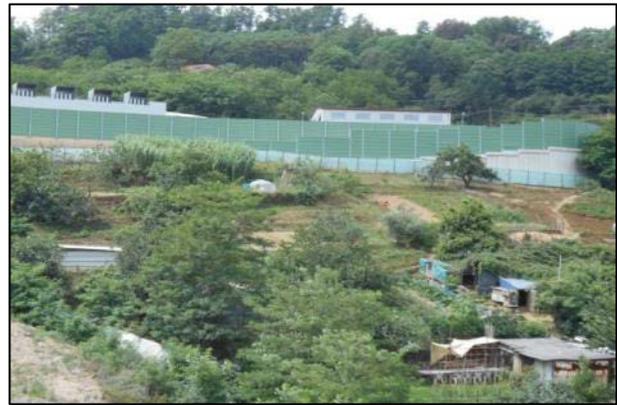
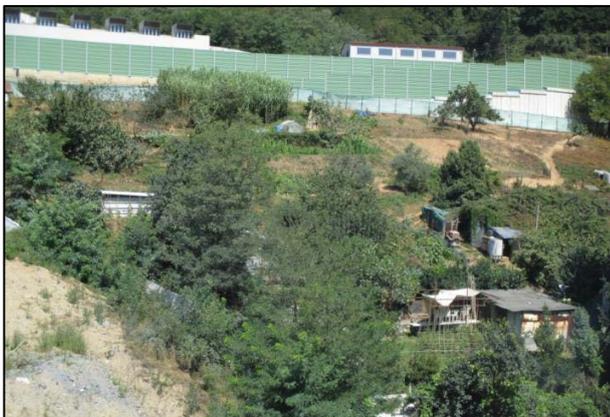
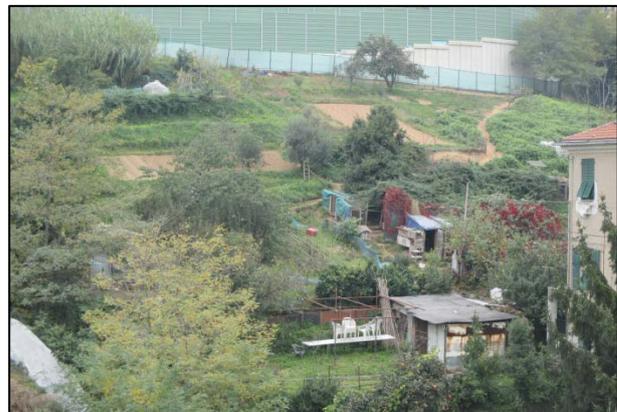
Suoli a Nord-Est del cantiere:

le attività di cantiere non sembrano aver comportato impatti negativi sui suoli a Nord-Est del cantiere, prevalentemente destinati per orti e giardini privati (terrazzati).

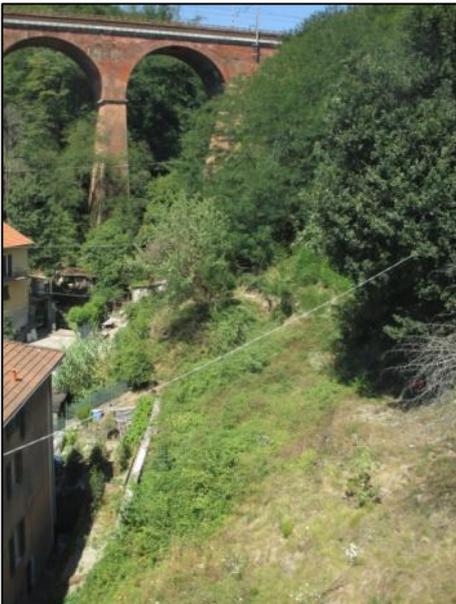
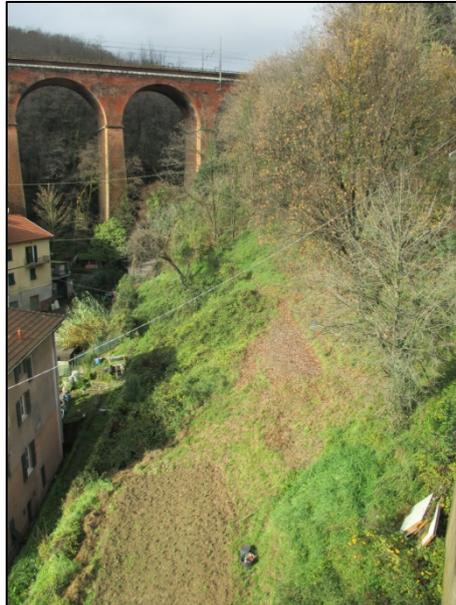
anche a Sud del cantiere nel corso di tutte le campagne di monitoraggio in Corso d'Opera del suolo non sono stati rilevati segni di degradazione legati alle attività di cantiere.

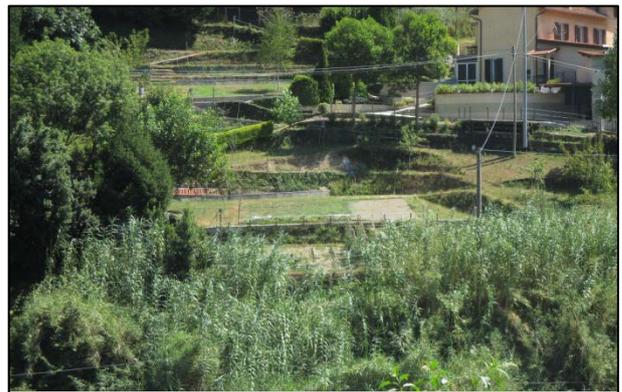
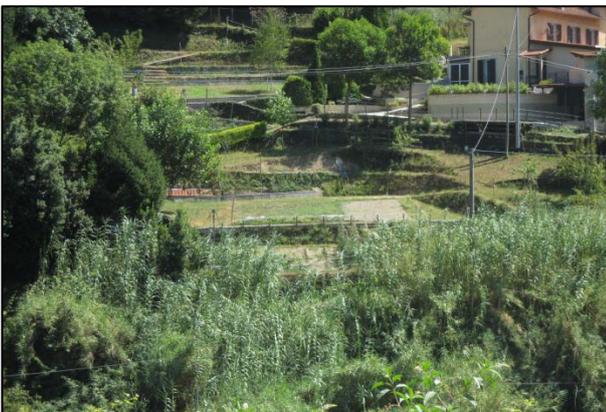
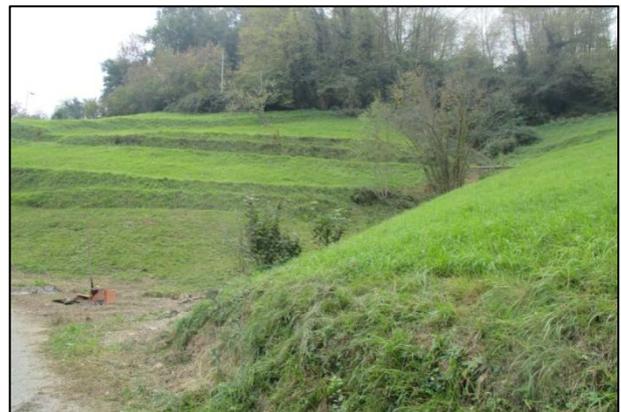
terrazzamenti antropizzati nelle aree limitrofe al cantiere che non presentano segni di degrado legati alle attività in corso.

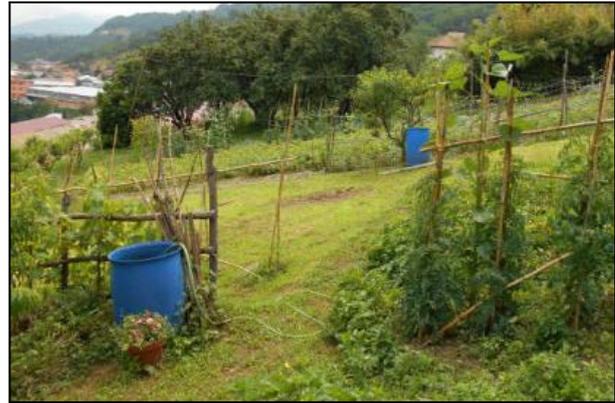
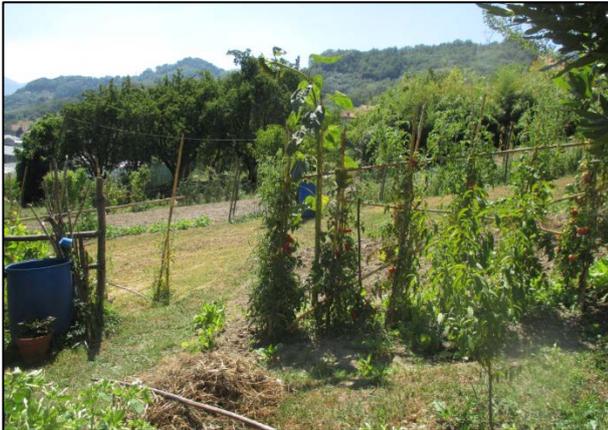
nella seguente documentazione fotografica si mette in evidenza la presenza di terrazzamenti antropizzati utilizzati come orti urbani nelle aree limitrofe al cantiere che non presentano segni di degrado legati alle attività in corso.
