TRATTA A.V./A.C. TERZO VALICO DEI GIOVI
PROGETTO ESECUTIVO

Rapporto annuale 2015

Monitoraggio Ambientale

Suolo – Cantieri di Linea

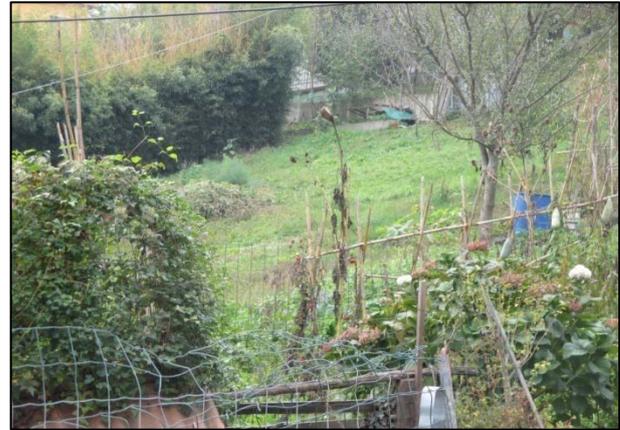
IV campagna

nella seguente documentazione fotografica si mette in evidenza la presenza di terrazzamenti antropizzati utilizzati come orti urbani nelle aree limitrofe al cantiere che non presentano segni di degrado legati alle attività in corso.

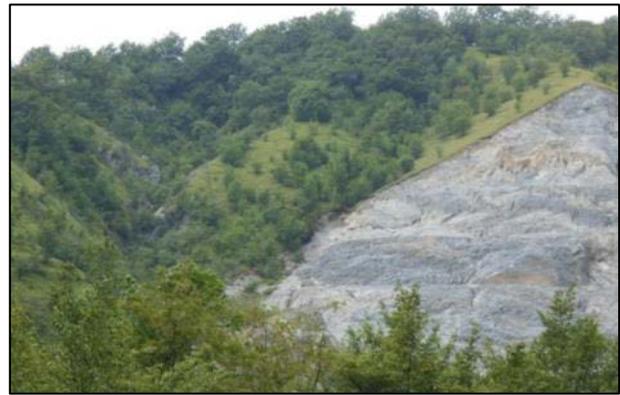
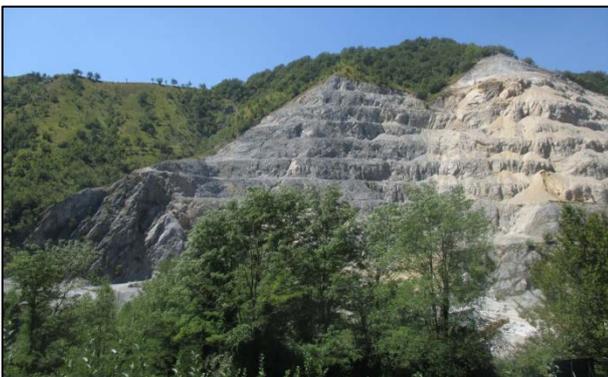
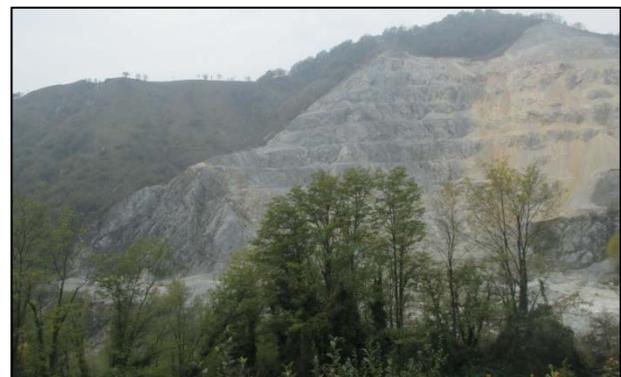
nella seguente documentazione fotografica si evidenzia l'elevata rocciosità che caratterizza i suoli (destinazione d'uso prevalente: bosco) a sud della cava grande e la perdita di copertura vegetale e pedologica legata alle attività estrattive.

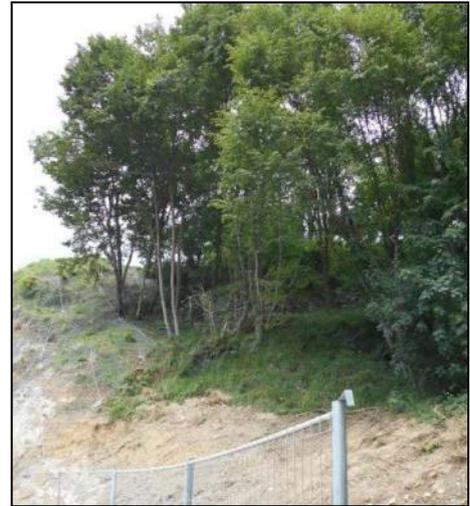
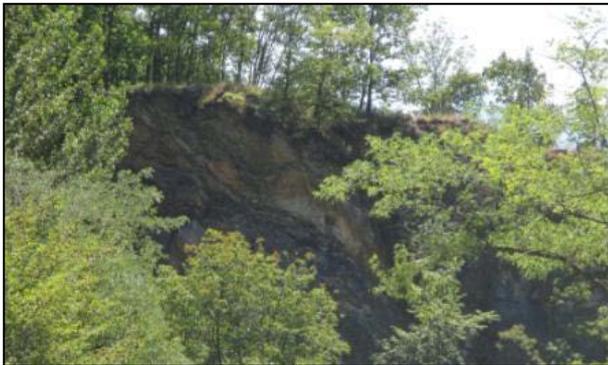
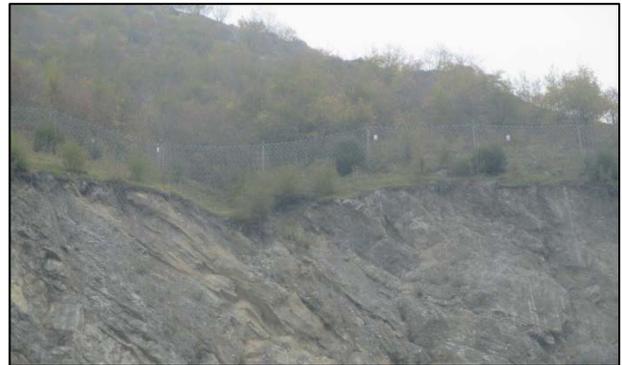
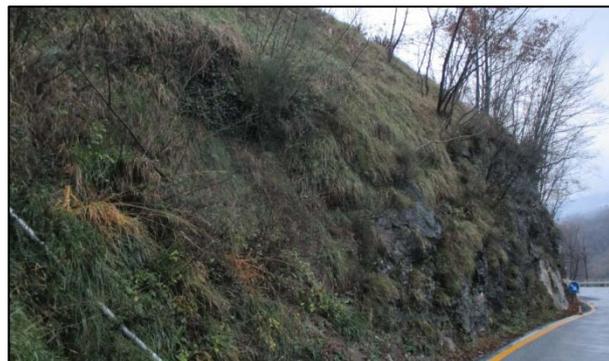
i suoli delle aree limitrofe alla cava piccola, fortemente rocciosi, non hanno evidenziato segni di degrado legati alle attività di cantiere.

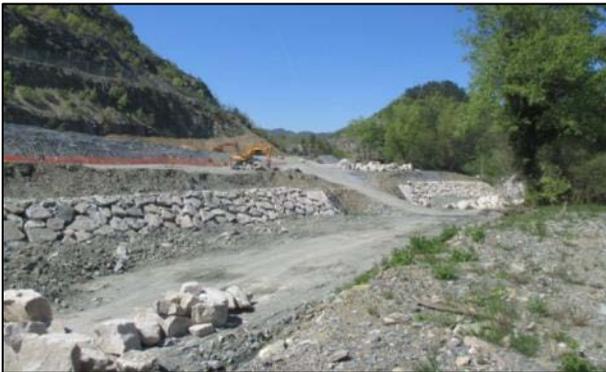
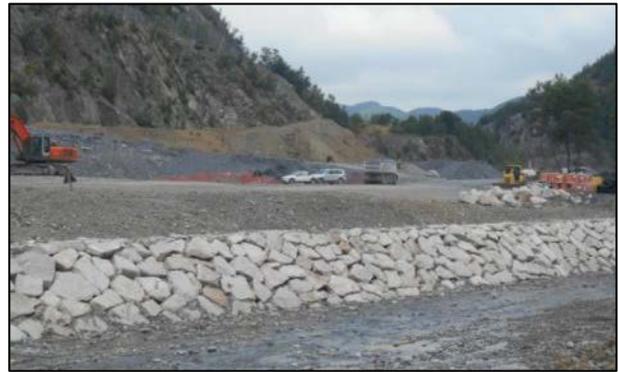
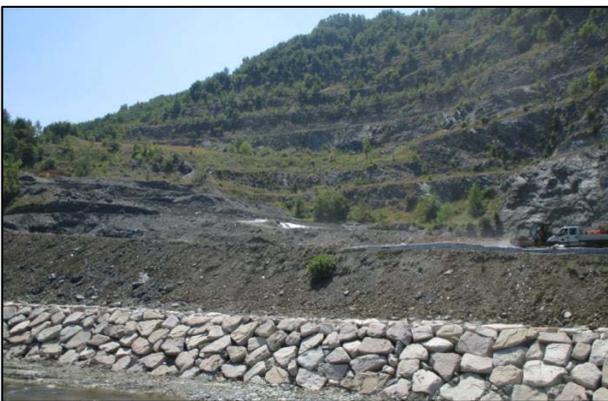
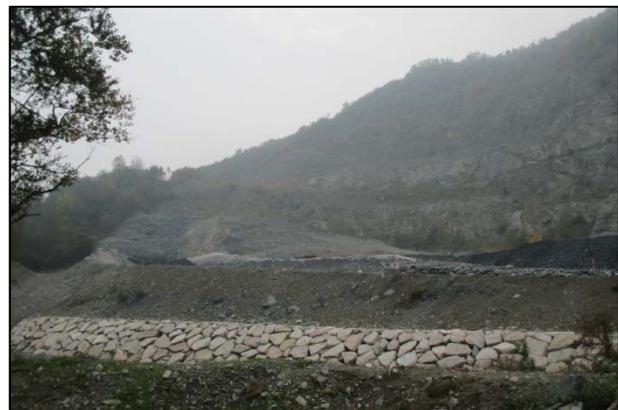
nella seguente documentazione fotografica si mostrano le modifiche visive rilevate lungo gli argini del torrente Lemme dovute a lavorazioni approvate e ad attività in corso d'opera previste dal progetto (opere di scogliera).

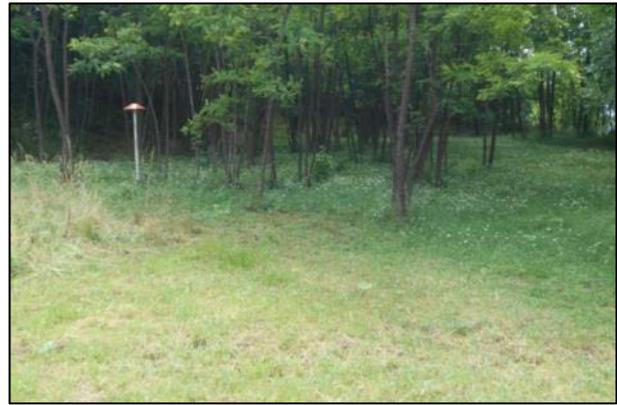
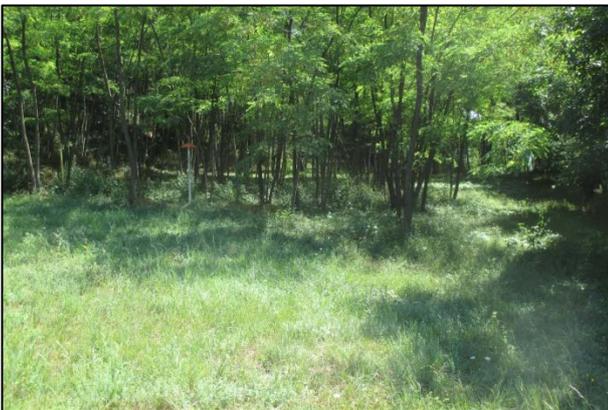
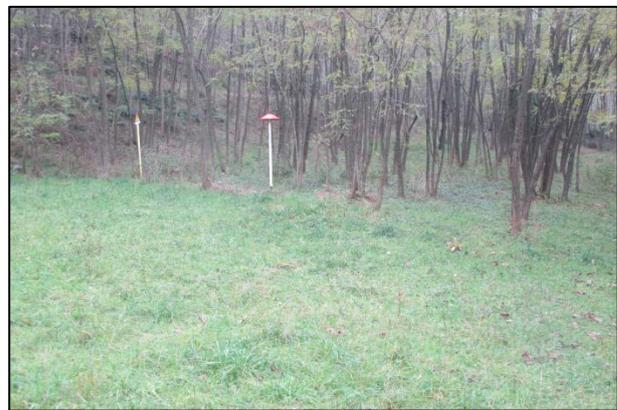
le aree limitrofe al cantiere operativo (prevalentemente boschive) non hanno evidenziato, nel corso delle campagne di monitoraggio, alcun segno di degrado legato alle attività di scavo in pieno svolgimento.

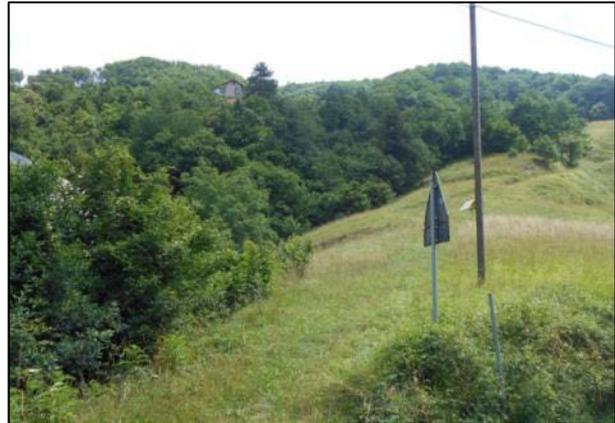
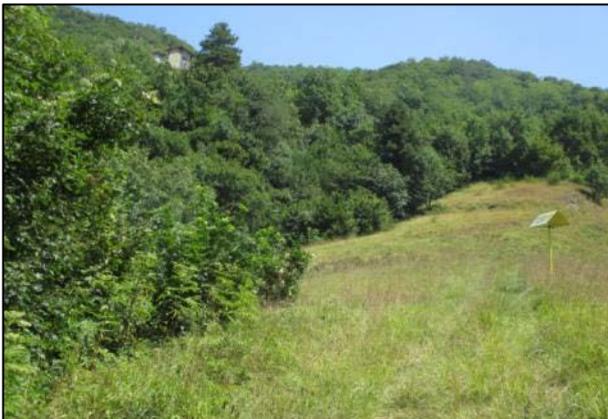
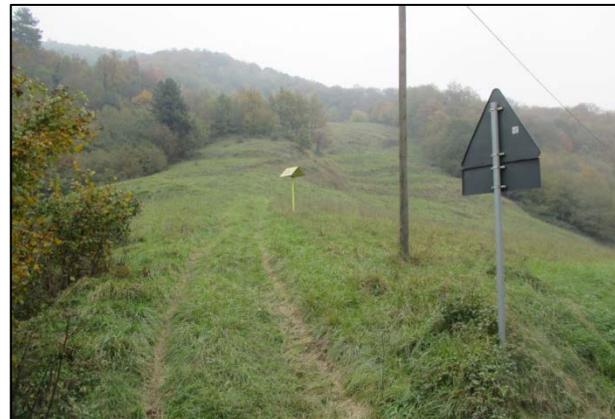
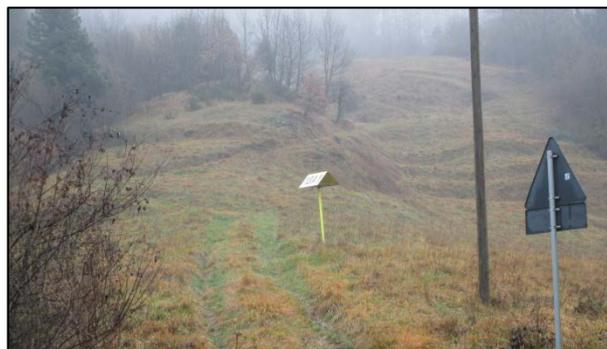
le aree poste a Sud del cantiere operativo (prevalentemente boschive) non hanno evidenziato, nel corso delle campagne di monitoraggio, alcun segno di degrado legato alle attività di scavo in pieno svolgimento.

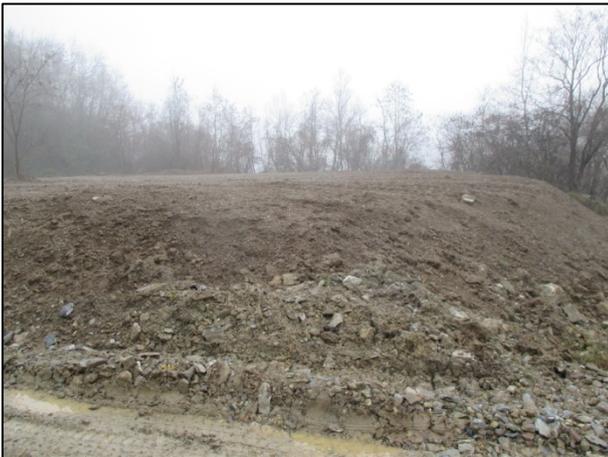
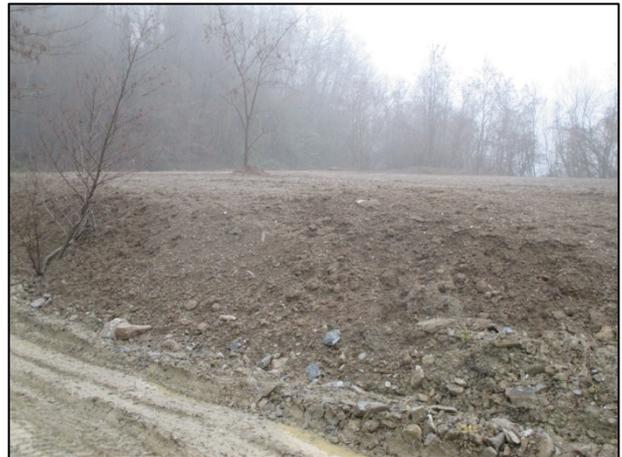
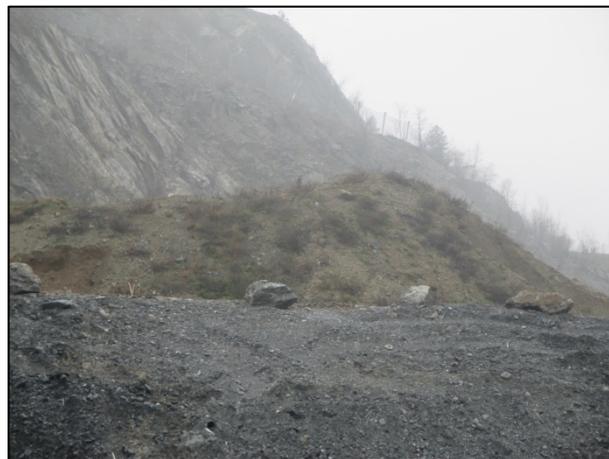
I campagna

nella seguente documentazione fotografica si mettono in evidenza gli interventi antropici eseguiti all'interno dell'area di cantiere volti a conservare gli orizzonti superficiali provenienti dalle operazioni di scavo attraverso il deposito in una zona delimitata di accantonamento.

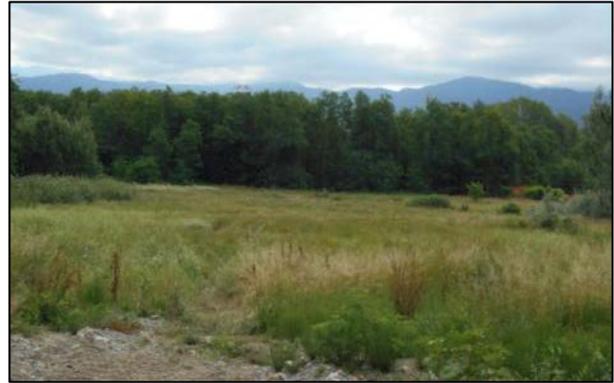
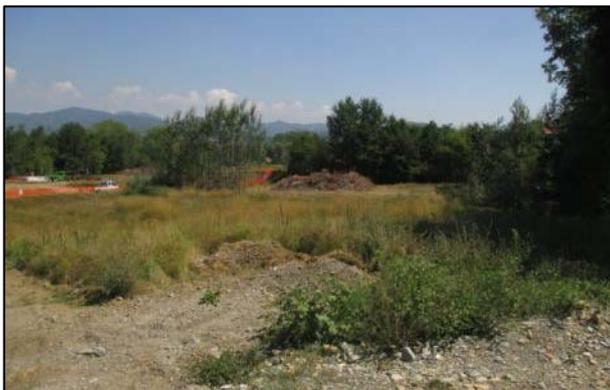
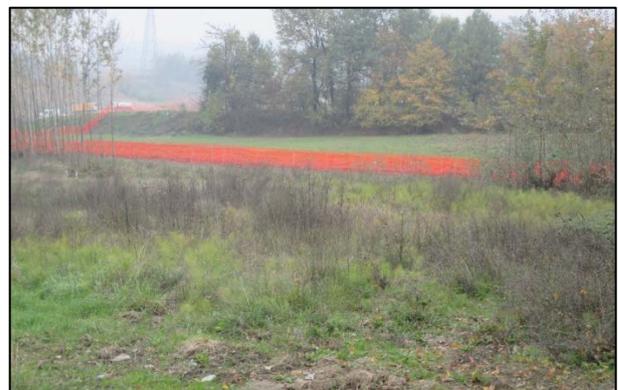
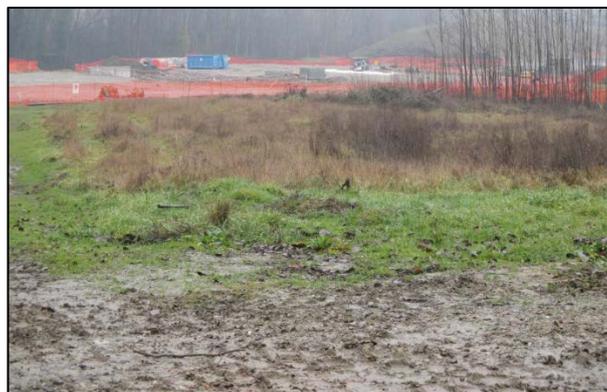
nella seguente documentazione fotografica si mostra l'area posta a Est del cantiere in cui non sono stati riscontrati segni di degrado del suolo.

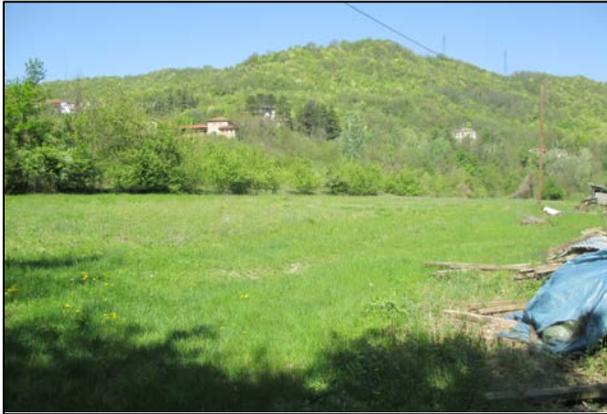
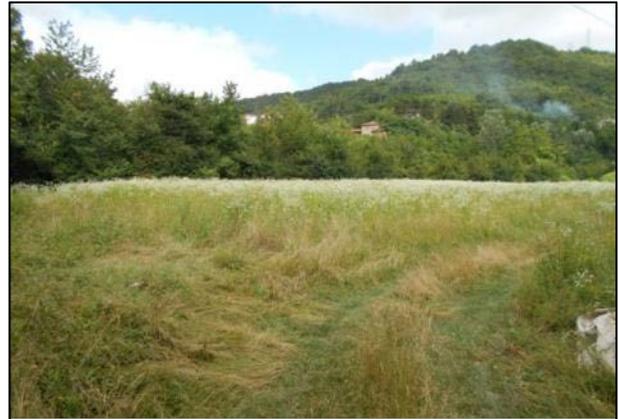
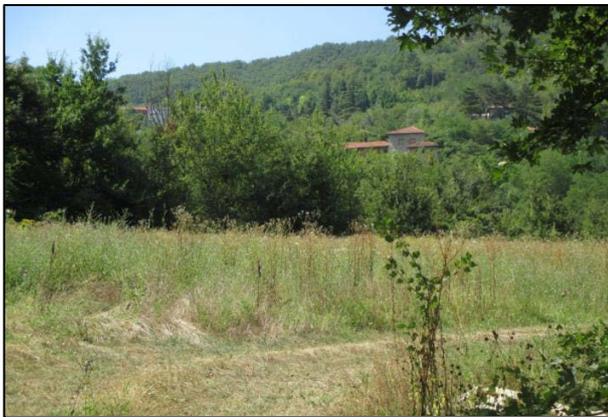
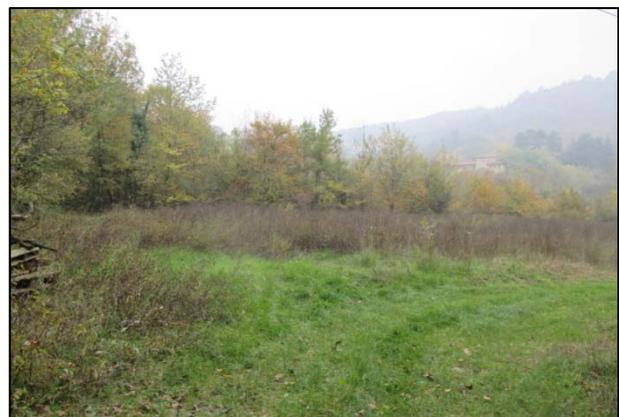
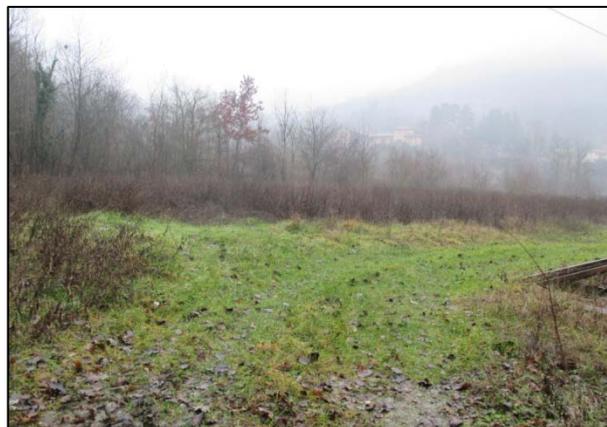
nella seguente documentazione fotografica si mostra l'area posta a Ovest del cantiere le cui attività, nel corso delle diverse campagne di monitoraggio, non hanno impattato negativamente le proprietà fisiche dei suoli.

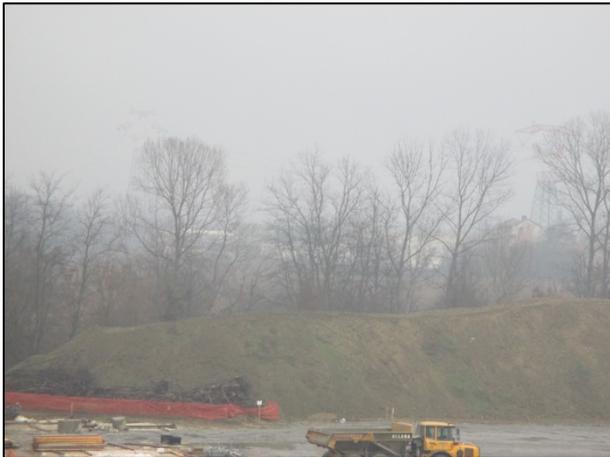
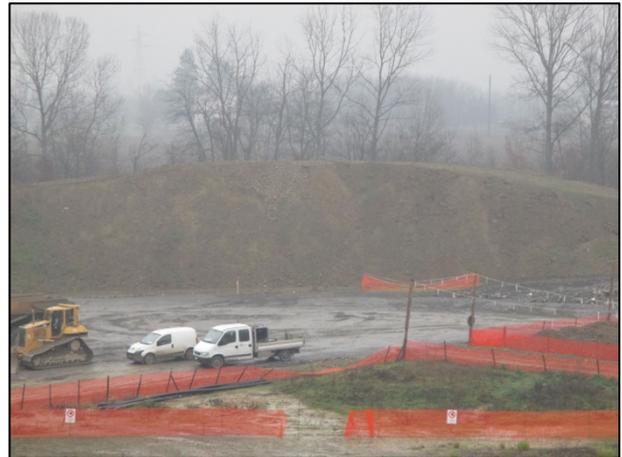
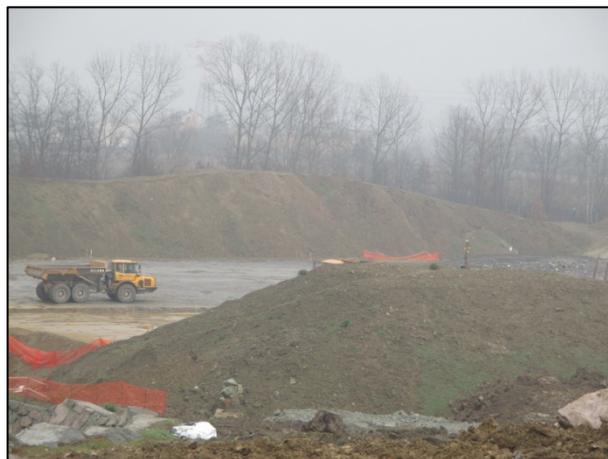
I campagna

nella seguente documentazione fotografica si mettono in evidenza gli interventi antropici eseguiti all'interno dell'area del cantiere volti a conservare gli orizzonti superficiali provenienti dalle operazioni di scavo attraverso il deposito in una zona delimitata di accantonamento.

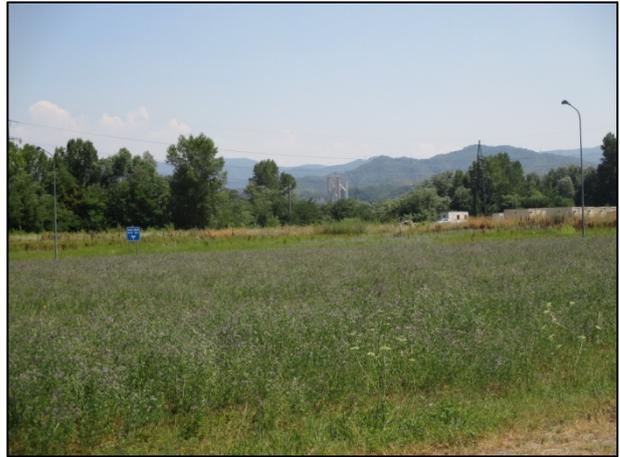
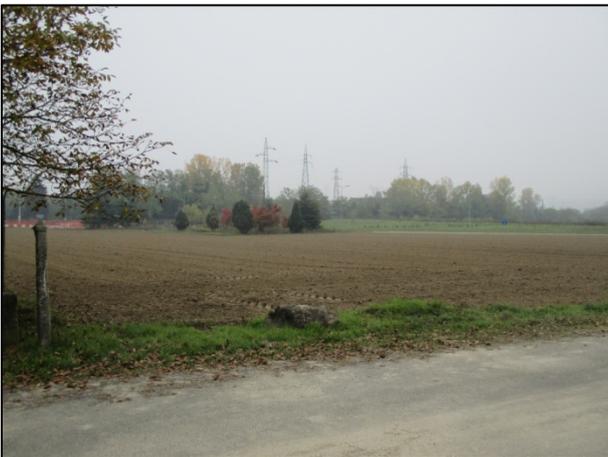
nella seguente documentazione fotografica si mostra l'area limitrofa al cantiere in cui non sono stati riscontrati segni di degrado del suolo.

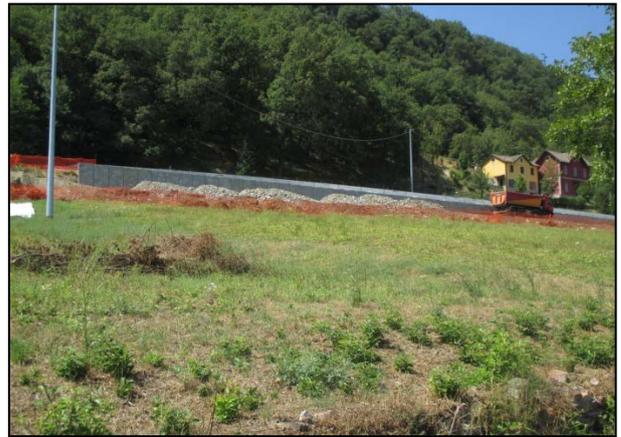
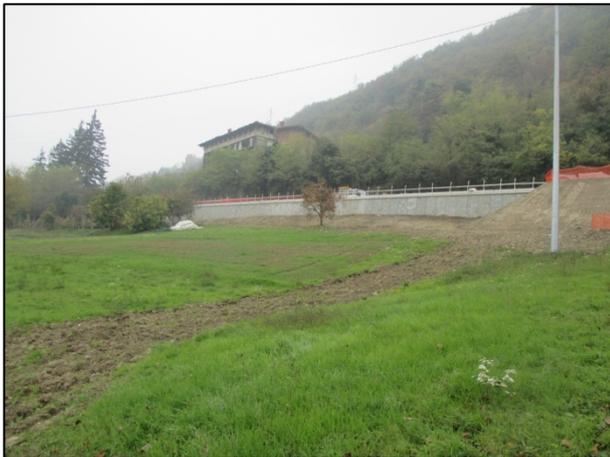
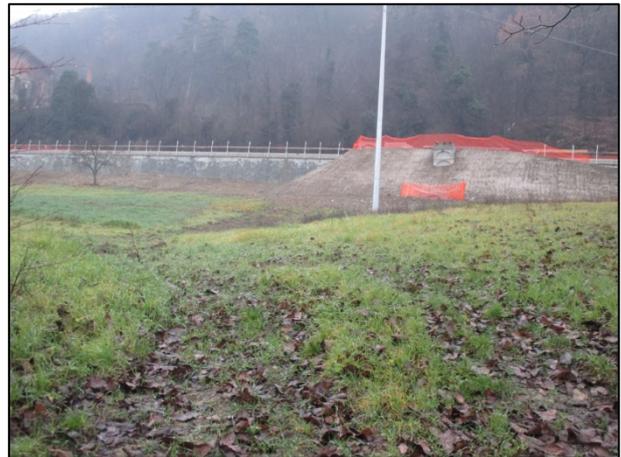
nella seguente documentazione fotografica si mostra l'area limitrofa al cantiere in cui non sono stati riscontrati segni di degrado del suolo.

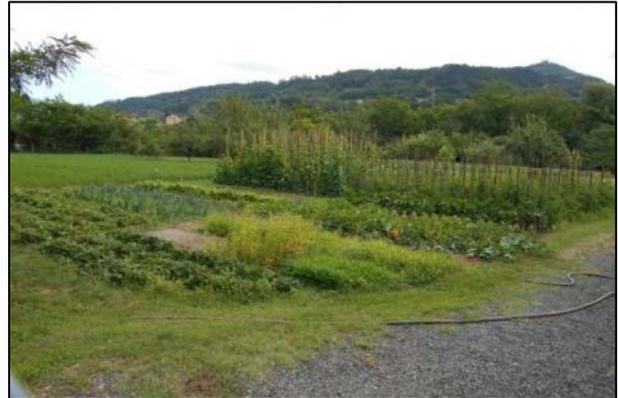
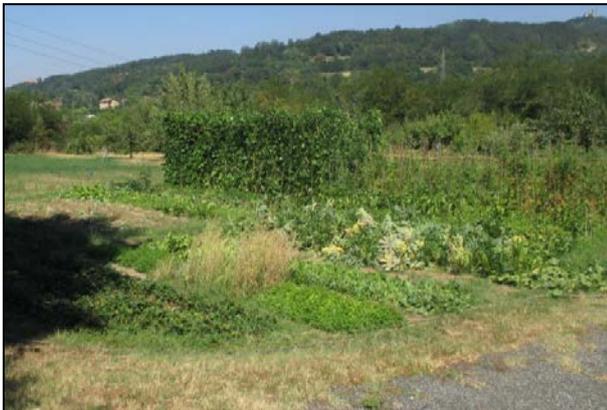
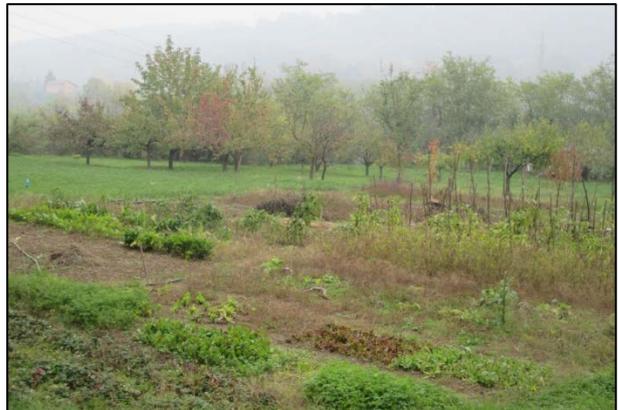
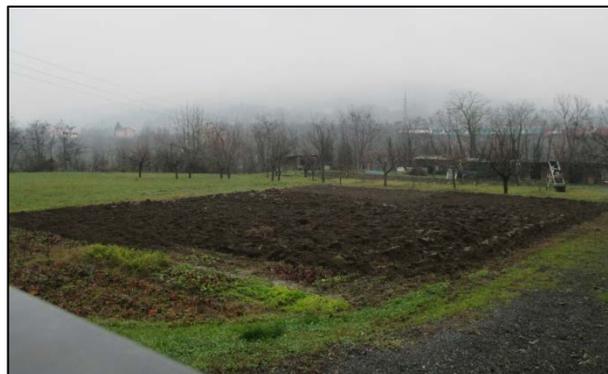
nella seguente documentazione fotografica si mostra l'area posta a Est del cantiere, destinata a orti urbani, in cui non sono stati riscontrati segni di degrado del suolo.

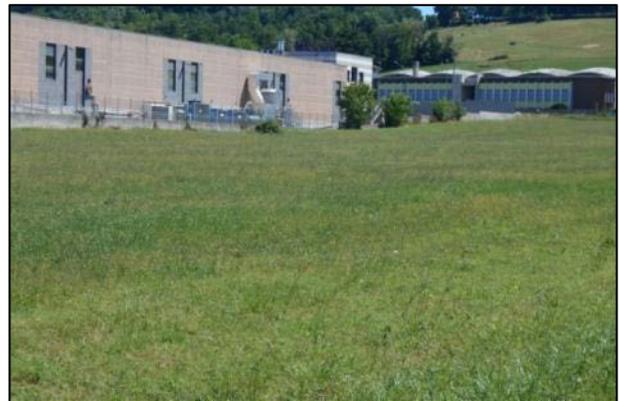
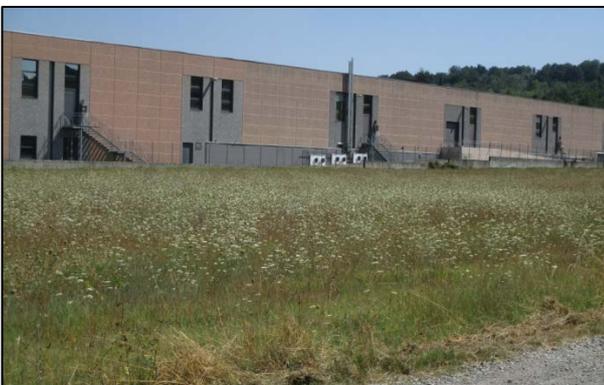
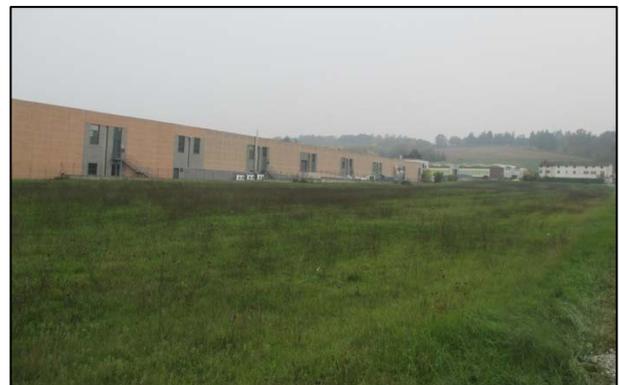
nella seguente documentazione fotografica si mostra l'area Nord del cantiere, in corrispondenza di un sito industriale, in cui non sono stati riscontrati segni di degrado del suolo (a prevalente utilizzo agricolo).

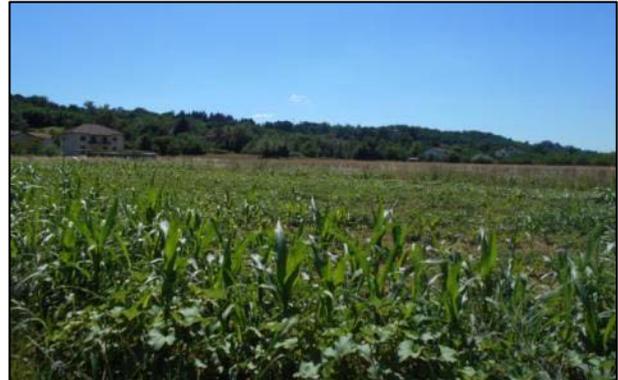
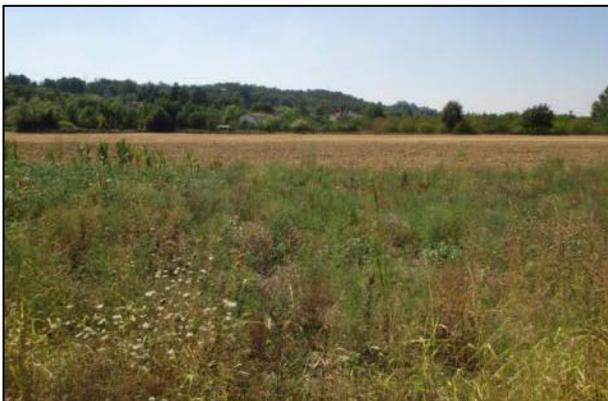
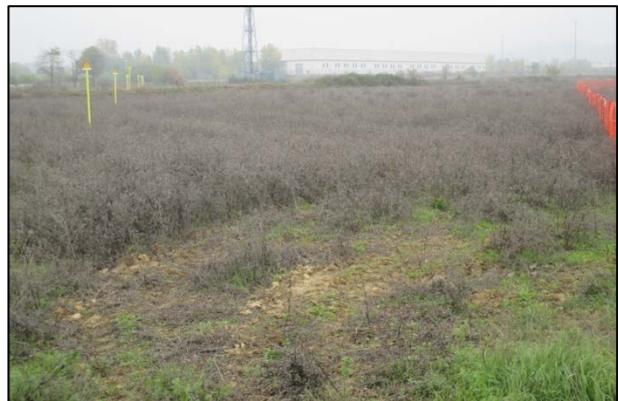
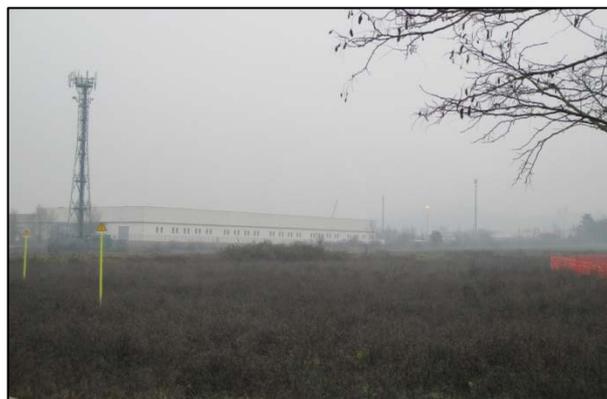
anche nei suoli limitrofi all'area Sud del cantiere (prevalentemente destinati all'uso agricolo) non sono stati riscontrati segni di degradazione legati alle attività di cantiere.

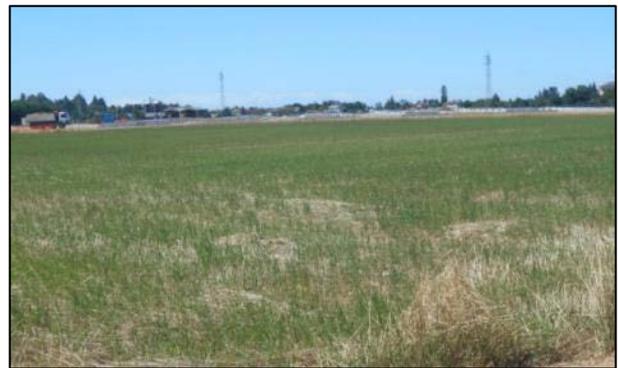
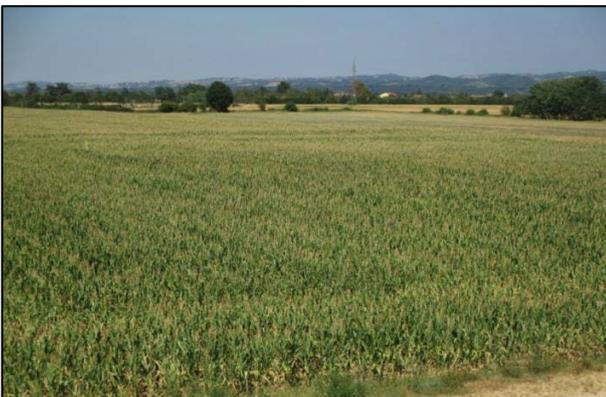
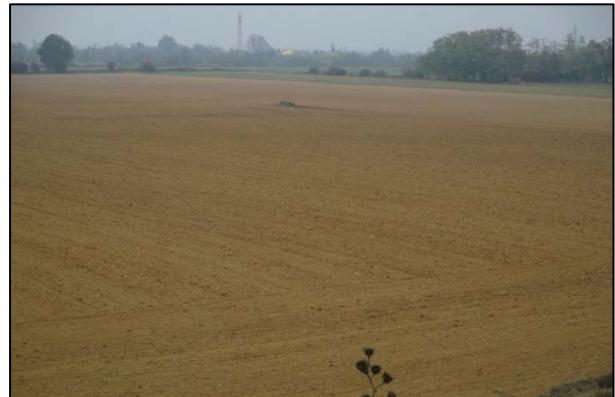
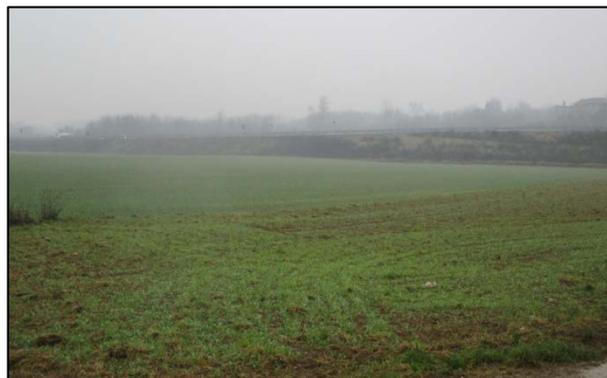
nella seguente documentazione fotografica si mostrano i suoli limitrofi all'area di cantiere (prevalentemente destinati all'uso agricolo) in cui non sono stati riscontrati segni di degradazione legati alle attività di cantiere.
