TRATTA A.V./A.C. TERZO VALICO DEI GIOVI
PROGETTO ESECUTIVO

Rapporto annuale 2015

Monitoraggio Ambientale

Stato fisico dei luoghi – Cantieri di Linea

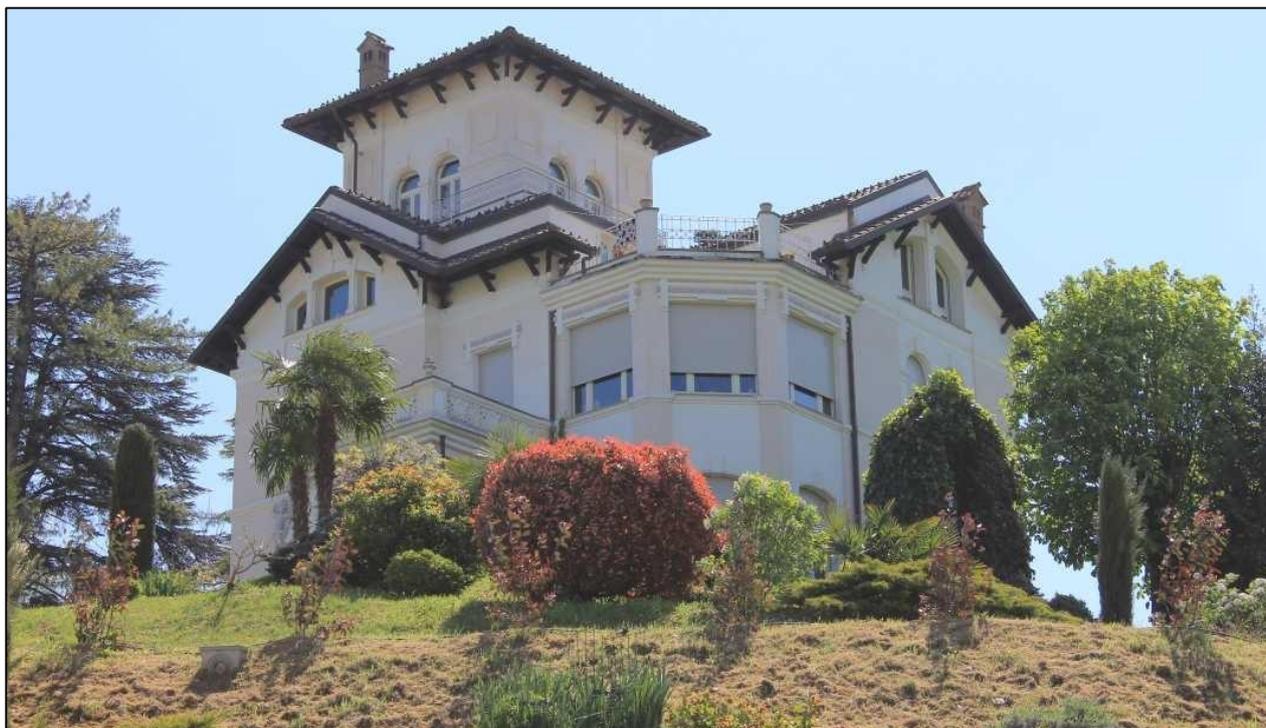
Figura 14 - Villa lungo la via Moriassi

Questi due transetti di monitoraggio individuano l'area da monitorare con delle aree a prevalente uso agricolo nei pressi di Arquata Scrivia, con un rado nucleo abitativo. Questi terreni sono caratterizzati pressoché da una morfologia pedemontana su cui si è instaurato un piccolo nucleo abitativo che si distribuisce lungo via Moriassi, alcune abitazioni fra queste risultano di essere anche di pregio architettonico (cfr Figura 14).
