TANGENZIALE EST ESTERNA DI MILANO

MONITORAGGIO AMBIENTALE

RELAZIONE ANNUALE CORSO D'OPERA 2013

PAESAGGIO

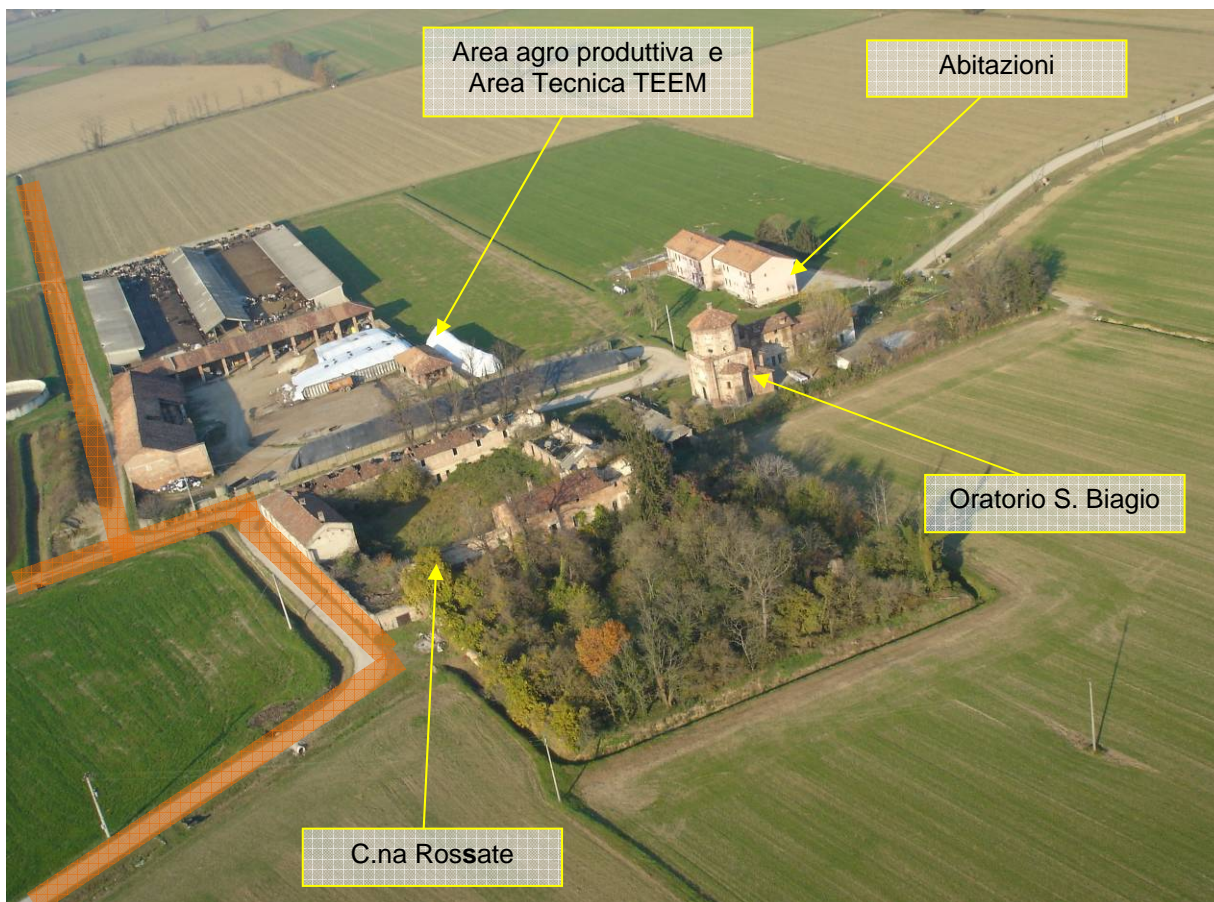
Figura 3.1 – Visione a “volo d’uccello” da Sud sul nucleo di Rossate (foto di repertorio). Dettaglio localizzativo degli elementi presenti nella fase di Corso d’Opera. In arancio vengono segnate le piste utilizzate dai mezzi di cantiere.

Rispetto all’Ante Operam, la cascina posta a nord ovest dell’Oratorio è stata adibita ad area tecnica ai fini della realizzazione della TEEM. Le vie poderali esistenti che attraversano il nucleo

di Rossate sono state adibite a piste di cantieri ove passano i mezzi di cantieri da/per il tracciato in costruzione.

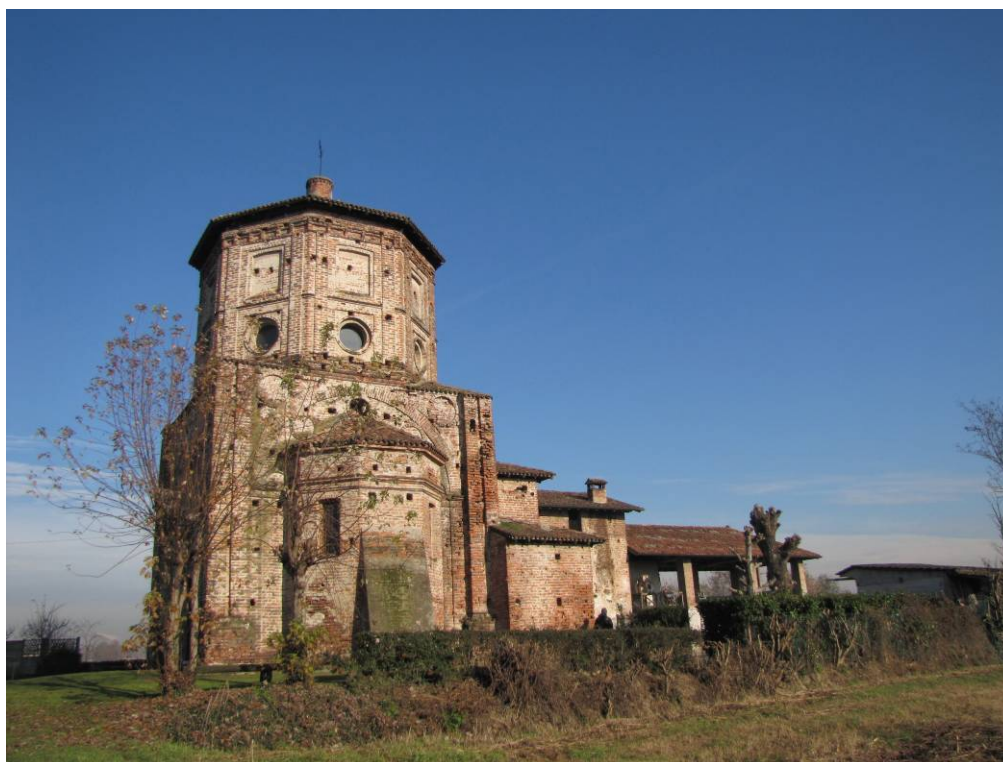
Figura 3.6 – Vista del bene da sud. Rilievo del 05/12/2013. (Codice Foto: 4221)

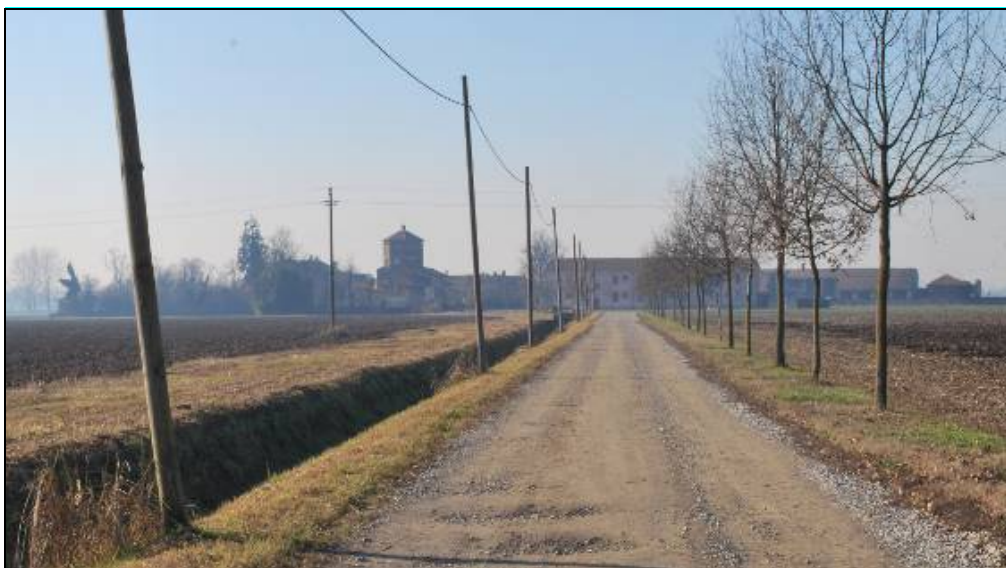
Figura 3.12 – Percezione del nucleo di Rossate da breve distanza: visione da Est lungo la strada comunale Lavagna-C.na Gandino/c.na di Mezzo. (Codice Foto: 5000)
