TANGENZIALE EST ESTERNA DI MILANO

MONITORAGGIO AMBIENTALE

RELAZIONE ANNUALE CORSO D'OPERA 2013

PAESAGGIO

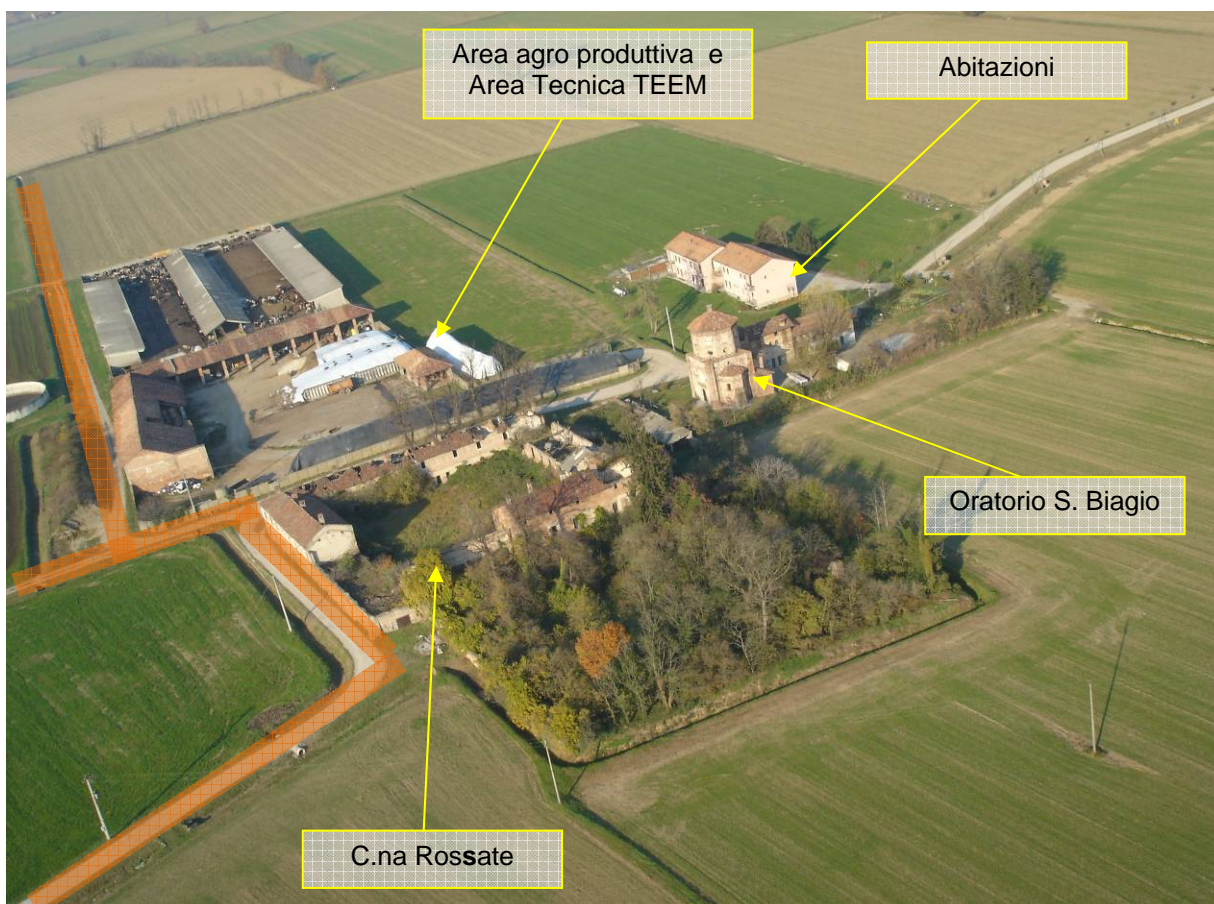
Figura 3.1 – Visione a “volo d’uccello” da Sud sul nucleo di Rossate (foto di repertorio). Dettaglio localizzativo degli elementi presenti nella fase di Corso d’Opera. In arancio vengono segnate le piste utilizzate dai mezzi di cantiere.

Rispetto all’Ante Operam, la cascina posta a nord ovest dell’Oratorio è stata adibita ad area tecnica ai fini della realizzazione della TEEM. Le vie poderali esistenti che attraversano il nucleo

di Rossate sono state adibite a piste di cantieri ove passano i mezzi di cantieri da/per il tracciato in costruzione.

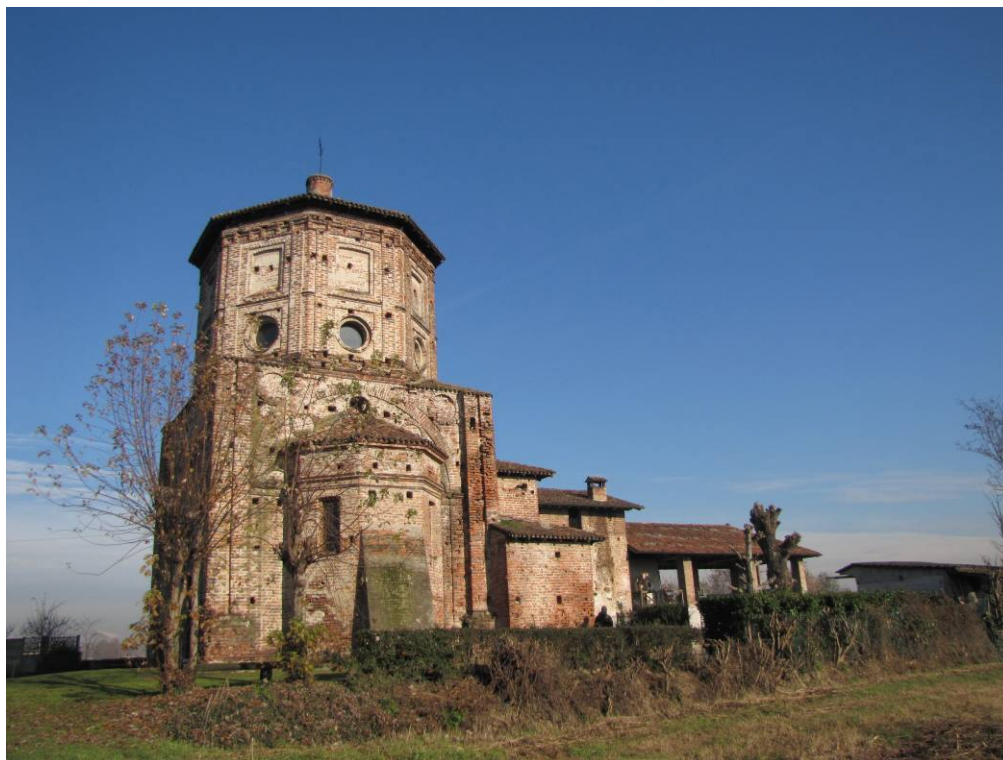
Durante il rilievo del 05/12/2013 non sono state riscontrate significative variazioni nelle condizioni del bene monitorato rispetto al rilievo eseguito in data 28/12/2011 per il monitoraggio Ante Operam del punto PAE-CZ-02.

Nonostante le strade che attraversano il nucleo di Rossate siano adibite al passaggio dei mezzi di cantiere, non si riscontra alcun tipo di rischio di danneggiamento del bene monitorato da parte degli stessi.

Figura 3.6 – Vista del bene da sud. Rilievo del 05/12/2013. (Codice Foto: 4221)

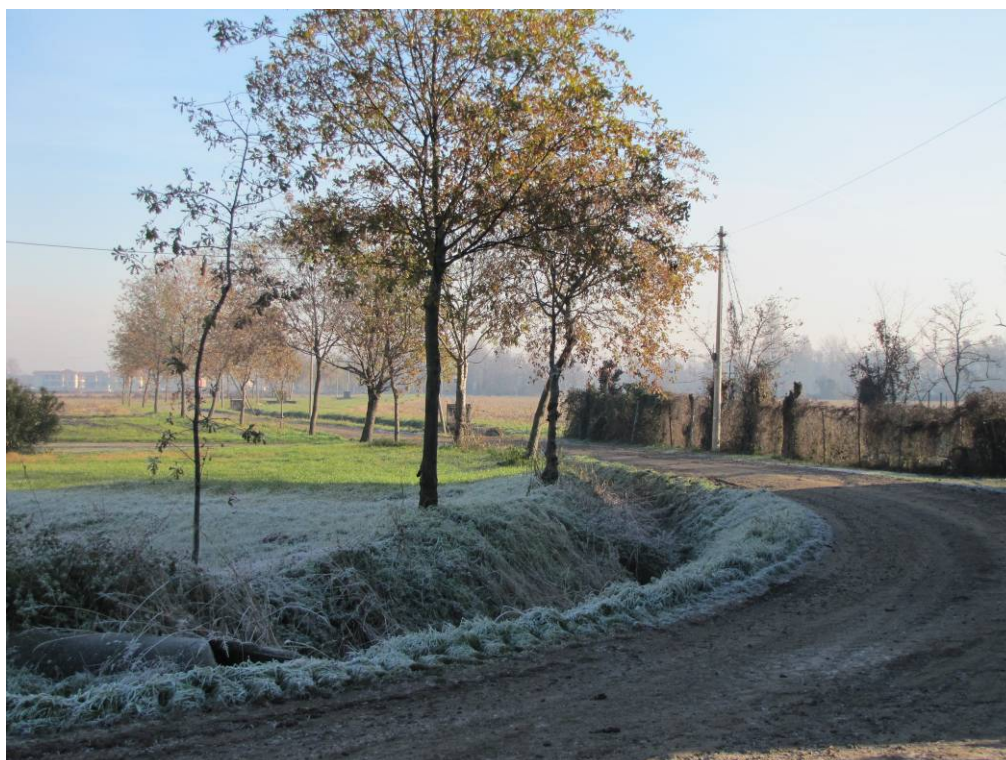
Figura 3.13 – Visuale dalla strada bianca in corrispondenza dell'Oratorio in direzione dell'abitato di Lavagna. (Codice Foto: 4196)

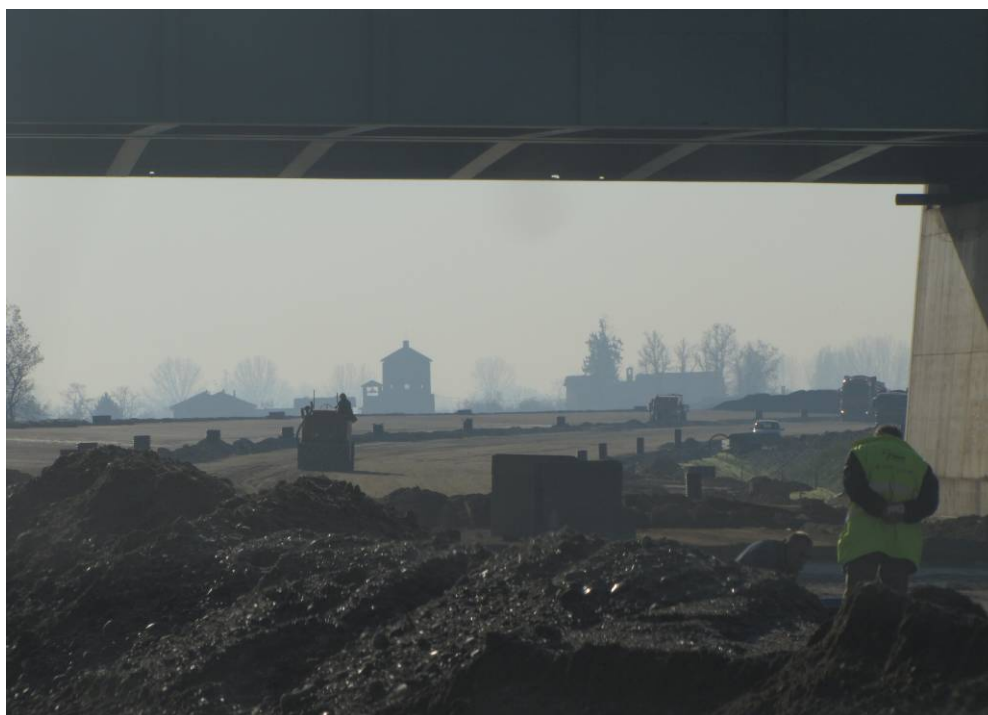
La visuale per i fruitori provenienti dalla strada podereale che da Sud-Ovest porta al nucleo di Rossate, viene interferita dalla presenza dell'infrastruttura che in questo tratto risulta in rilevato. Le quote della livelletta sono comunque tali da non intralciare la vista sull'Oratorio. L'accessibilità sarà garantita dalla presenza di un cavalcavia in fase di realizzazione.

Figura 3.14 – La visuale dell'Oratorio dal cavalcavia dello Svincolo di Liscate in direzione Sud. (Codice Foto: 4218)

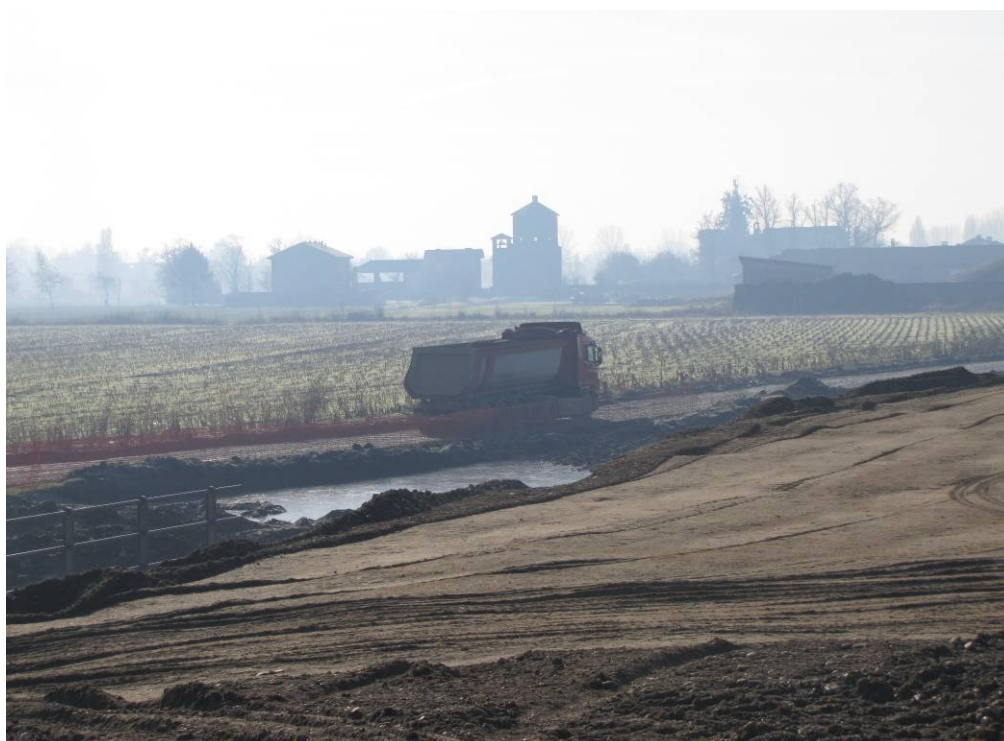
Figura 3.15 – La visuale dell'Oratorio vista percorrendo il tracciato da Nord a Sud con una prospettiva più ravvicinata (pk 15+000) . (Codice Foto: 4215)
