TRATTA A.V./A.C. TERZO VALICO DEI GIOVI
PROGETTO ESECUTIVO

Rapporto semestrale I semestre 2016

Monitoraggio Ambientale

Stato fisico dei luoghi – Lotto 2

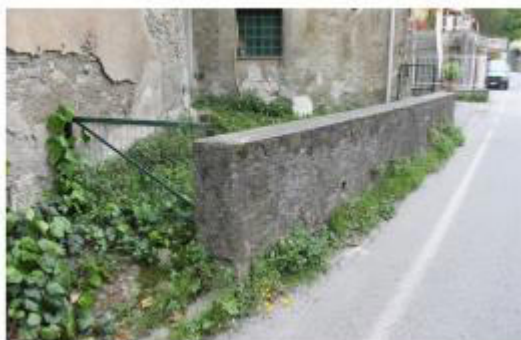
SX18

Muretto e margine stradale
Stato di manutenzione: P / D
Localizzazione di massima:
Y: 4930355.29 m N X: 489535.93 m E

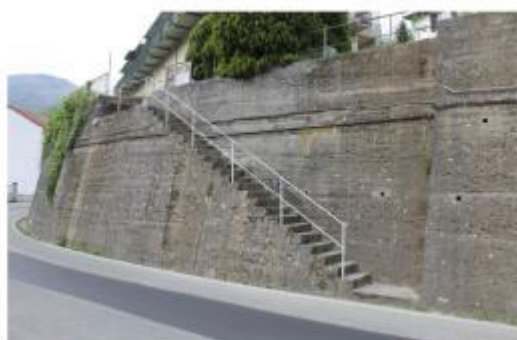
DX18

Scale
Stato di manutenzione: D
Localizzazione di massima:
Y: 4930355.29 m N X: 489535.93 m E

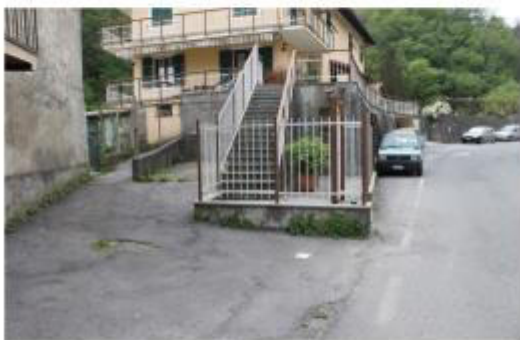
SX19

Margine stradale e recinzione in ferro
Stato di manutenzione: D
Localizzazione di massima:
Y: 4930354.07 m N X: 489540.60 m E

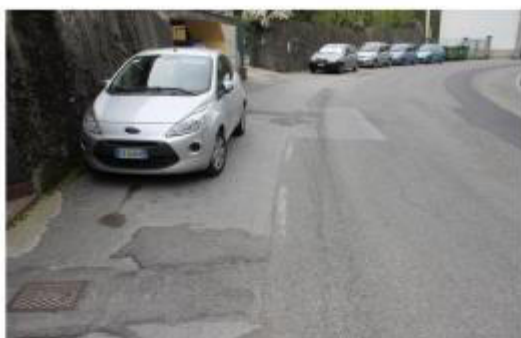
SX20

Margine stradale
Stato di manutenzione: D
Localizzazione di massima:
Y: 4930365.34 m N X: 489518.10 m E

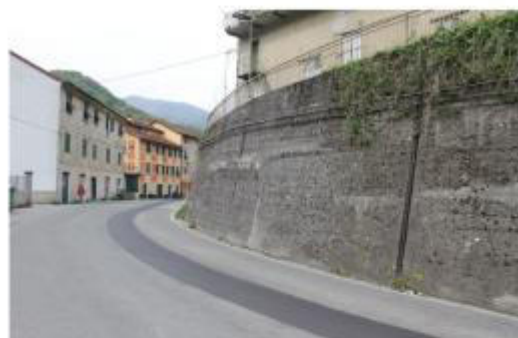
DX20

Muro di contenimento
Stato di manutenzione: D
Localizzazione di massima:
Y: 4930365.34 m N X: 489518.10 m E

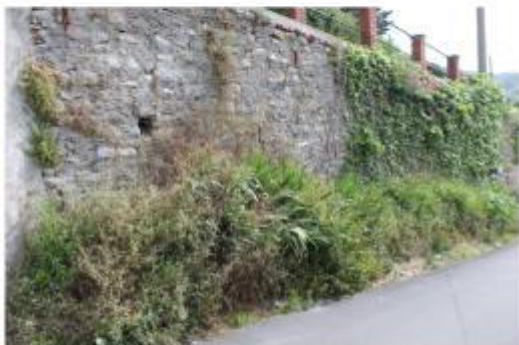
SX04

Scarpata
Stato di manutenzione: P
Localizzazione di massima:
Y: 4922052.62 m N X: 491031.21 m E

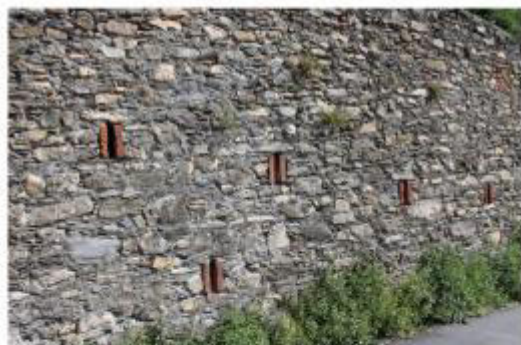
SX05

Muro
Stato di manutenzione: D
Localizzazione di massima:
Y: 4922048.90 m N X: 491048.68 m E

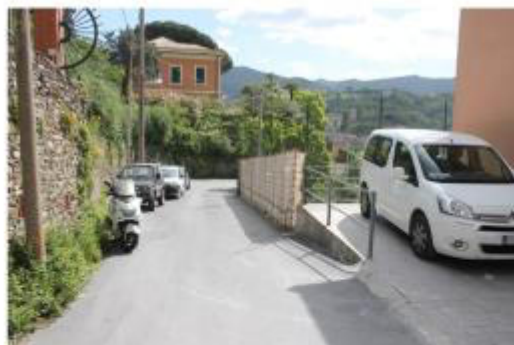
DX05

Margine stradale
Stato di manutenzione: D
Localizzazione di massima:
Y: 4922048.90 m N X: 491048.68 m E

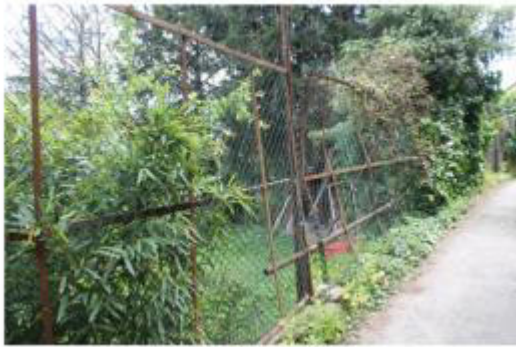
SX06

Recinzione metallica
Stato di manutenzione: C
Localizzazione di massima:
Y: 4926335.76 m N X: 491921.17 m E

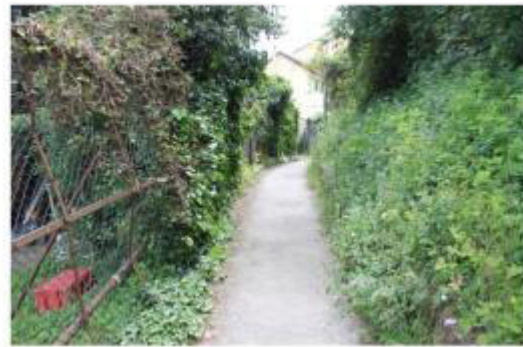
DX06

Vista generale strada
Stato di manutenzione: P
Localizzazione di massima:
Y: 4926335.76 m N X: 491921.17 m E

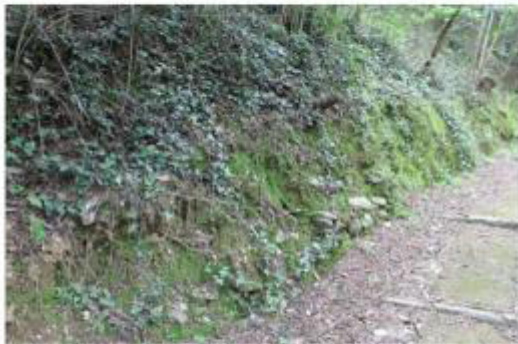
SX07

Scarpata e margine stradale
Stato di manutenzione: P
Localizzazione di massima:
Y: 4926422.07 m N X: 491874.25 m E

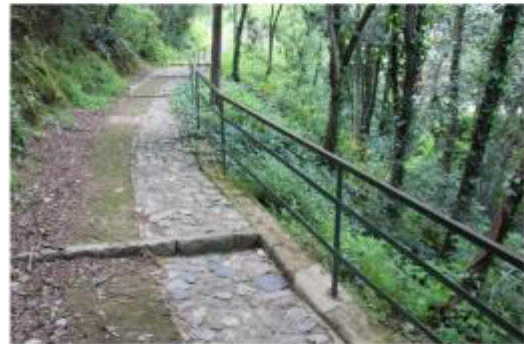
DX07

Parapetto in ferro
Stato di manutenzione: P
Localizzazione di massima:
Y: 4926422.07 m N X: 491874.25 m E

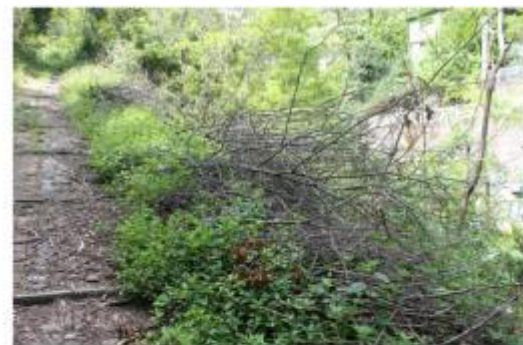
DX08

Scarpata e margine stradale
Stato di manutenzione: PE
Localizzazione di massima:
Y: 4926398.72 m N X: 491818.85 m E

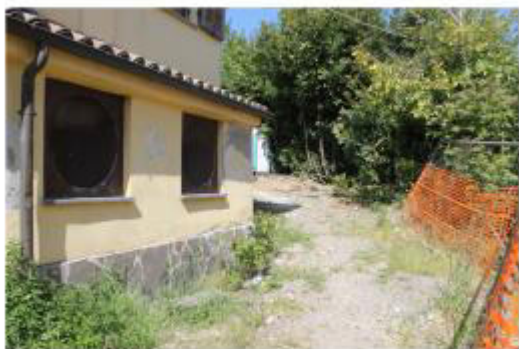
SX04

Edificio residenziale
Stato di manutenzione: B
Localizzazione di massima:
Y: 4956191.53 m N
