**TRATTA A.V./A.C. TERZO VALICO DEI GIOVI
PROGETTO ESECUTIVO**

Rapporto semestrale I semestre 2016

Monitoraggio Ambientale

Suolo – Lotto 2

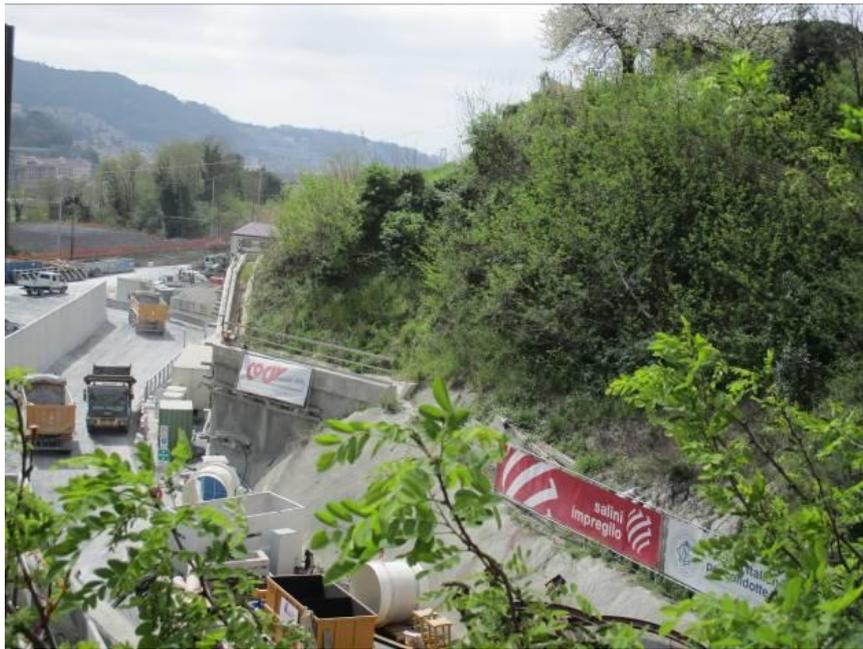
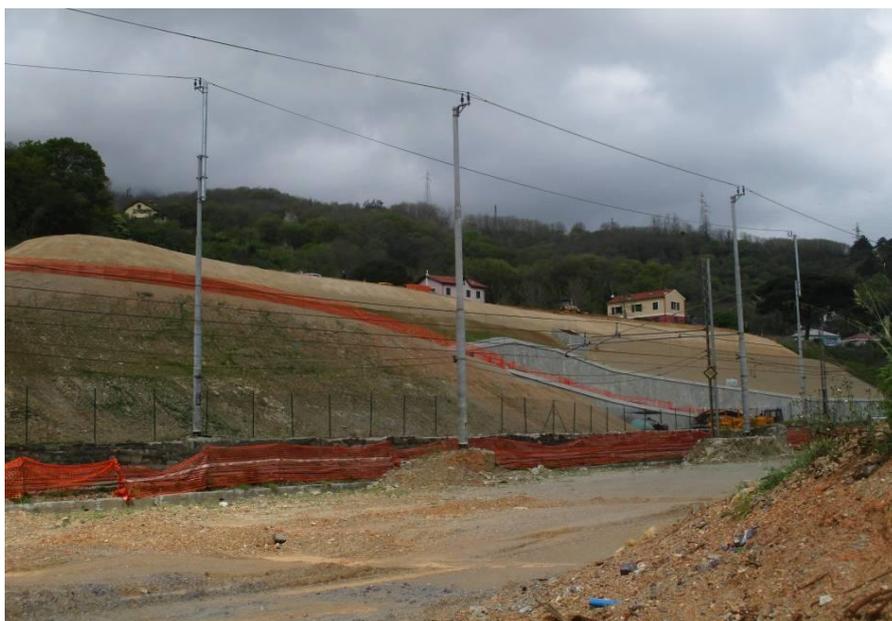
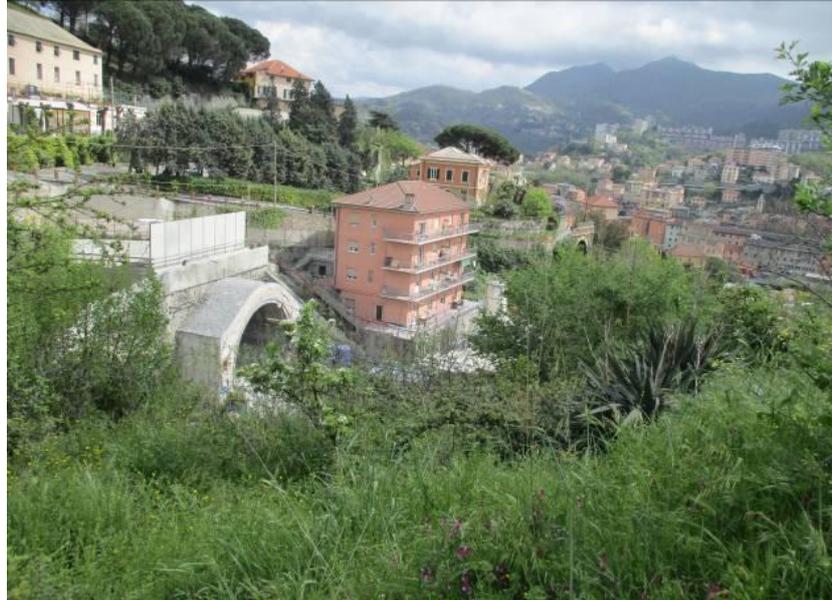
I campagna

Al momento del rilievo le attività all'interno del cantiere erano in pieno svolgimento. Il quadro pedologico generale delle aree limitrofe al cantiere non è risultato deteriorato dalle attività in svolgimento, anche in virtù delle opere di contenimento eseguite.

Al momento del rilievo, nelle aree limitrofe al cantiere non sono stati notati segni di degradazione dei suoli legati all'attività in corso.

nella seguente documentazione fotografica si mettono in risalto lo sviluppo dell'area di cantiere e l'efficacia delle relative opere di sistemazione per la protezione degli ambienti circostanti.

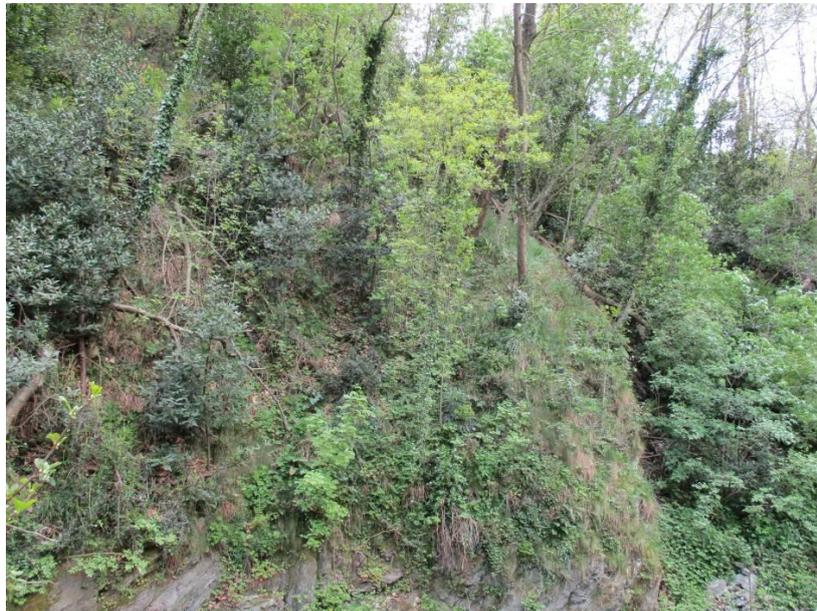
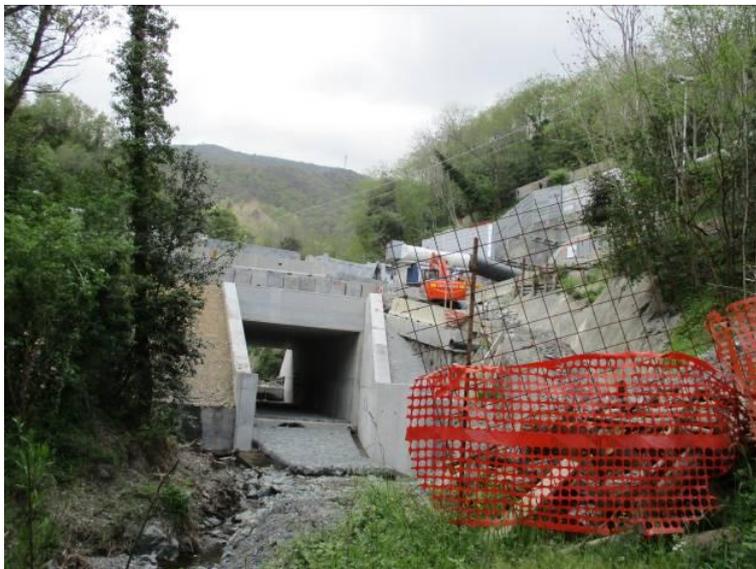
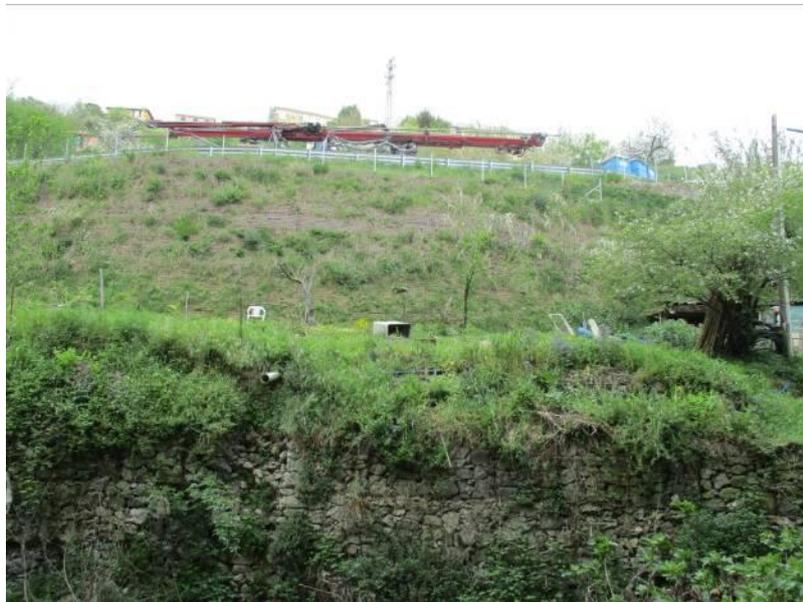
nella seguente documentazione fotografica si riportano le condizioni dell'area boschiva limitrofa al cantiere confrontando lo status nella I campagna di monitoraggio in CO con le condizioni rinvenute nell'ultimo semestre. In questo contesto, sono stati rinvenuti fenomeni erosivi localizzati dovuti all'azione di agenti atmosferici e pertanto non attribuibili alle attività di cantiere.

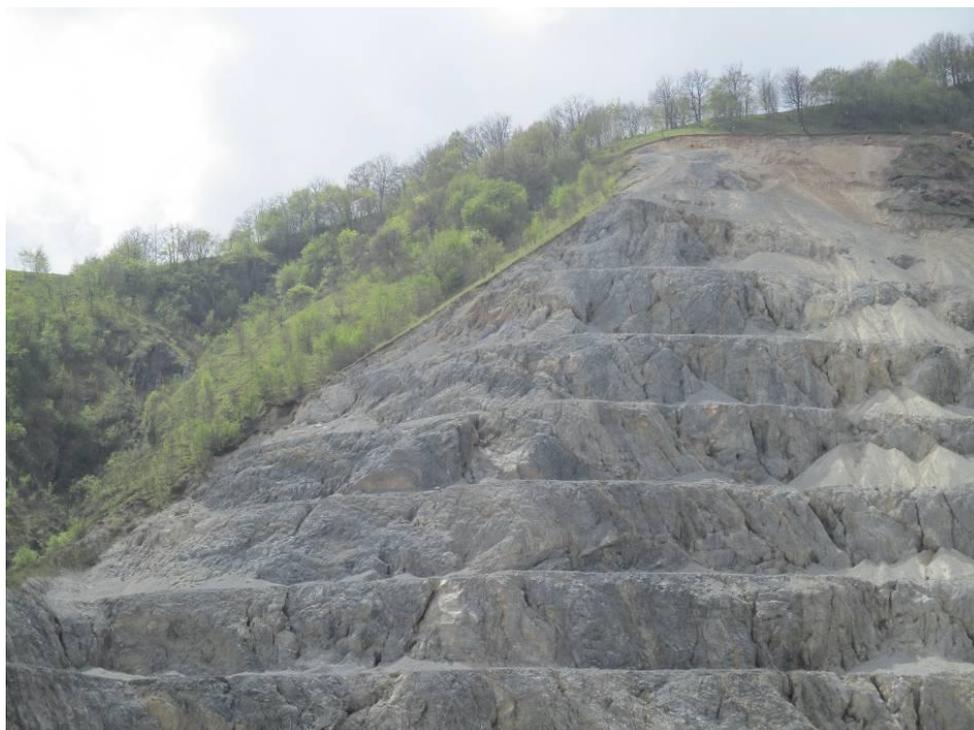
I campagna

nella seguente documentazione fotografica si evidenzia l'elevata rocciosità che caratterizza i suoli (destinazione d'uso prevalente: bosco) a ovest della cava grande e la perdita di copertura vegetale e pedologica legata alle attività estrattive.

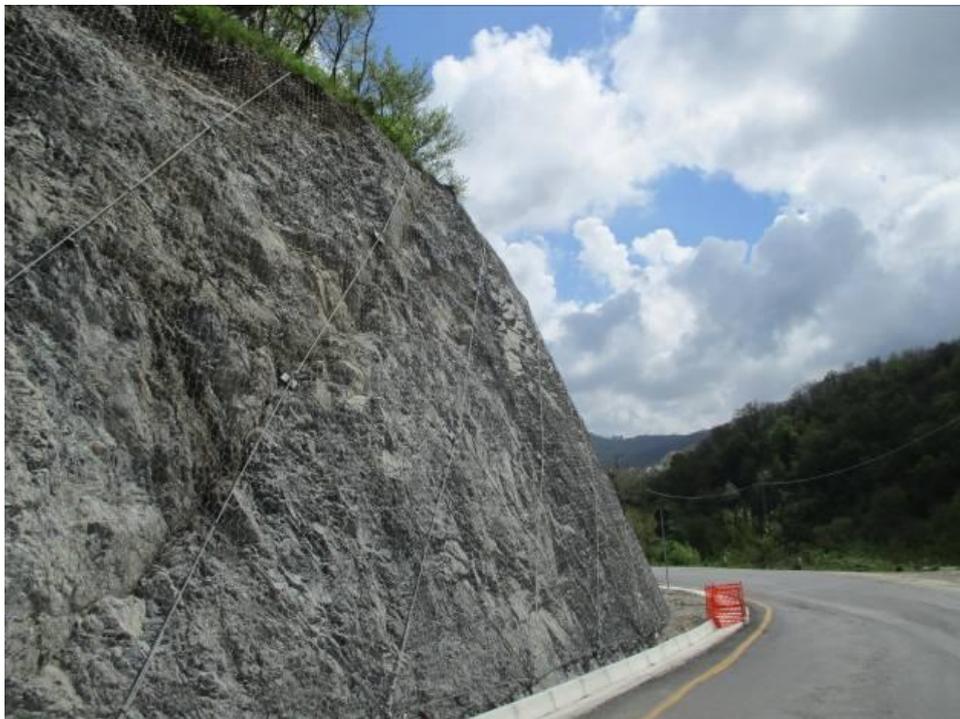
I campagna

Suoli limitrofi all'area di cava piccola:

i suoli delle aree limitrofe alla cava piccola, fortemente rocciosi, non hanno evidenziato segni di degrado legati alle attività di cantiere.

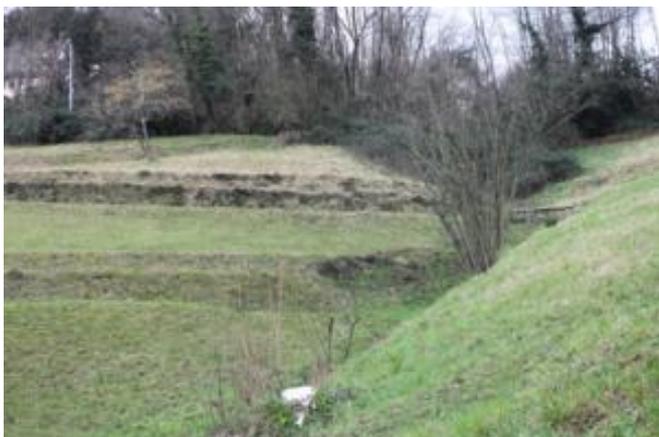
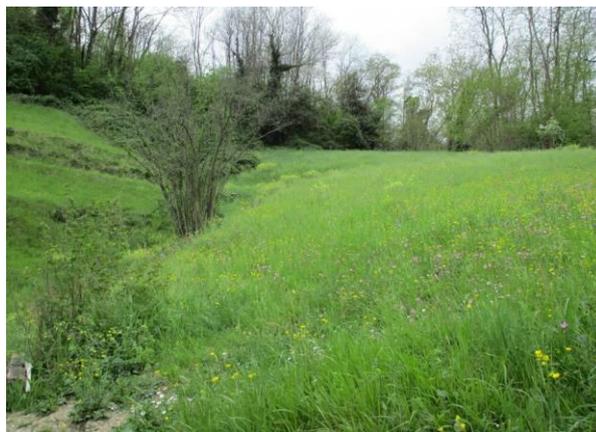
VI campagna (per CdL poi Lotto 2)

I suoli delle aree limitrofe al cantiere non hanno evidenziato segni di degrado legati alle attività di cantiere.

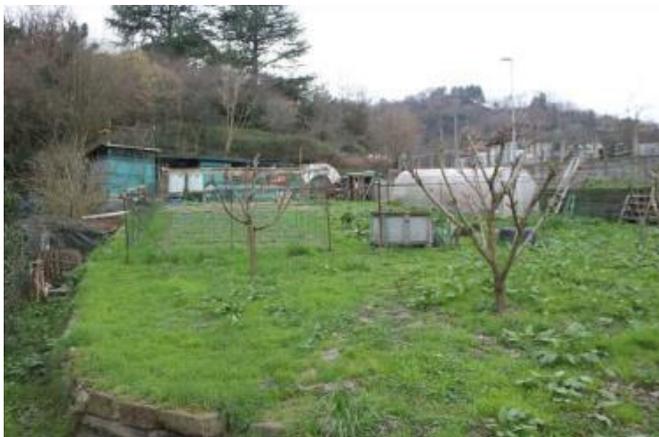
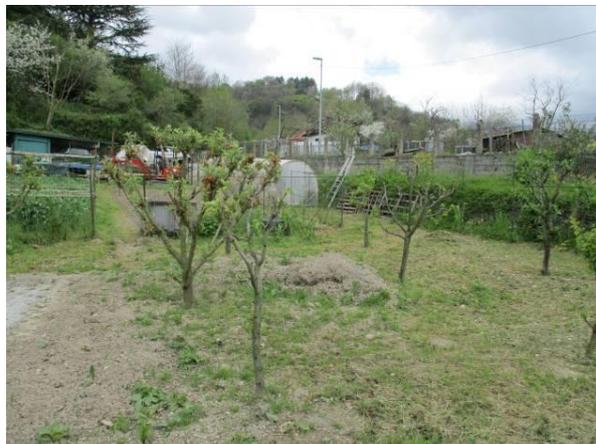
VI campagna (per CdL poi Lotto 2)

In generale l'area limitrofa al cantiere risulta fortemente urbanizzata, soprattutto a Nord, caratterizzata dalla presenza di giardini e orti urbani terrazzati che, al momento del rilievo, non mostrano segni di degradazione legati alle attività di cantiere in corso.

Orti urbani terrazzati a Nord e ad Ovest del cantiere:

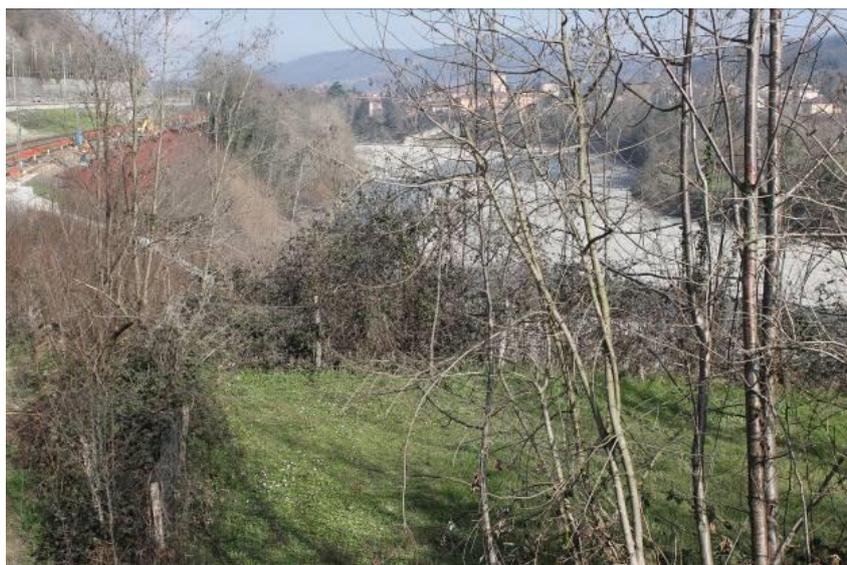
VI campagna

Suoli adiacenti alla linea ferroviaria:

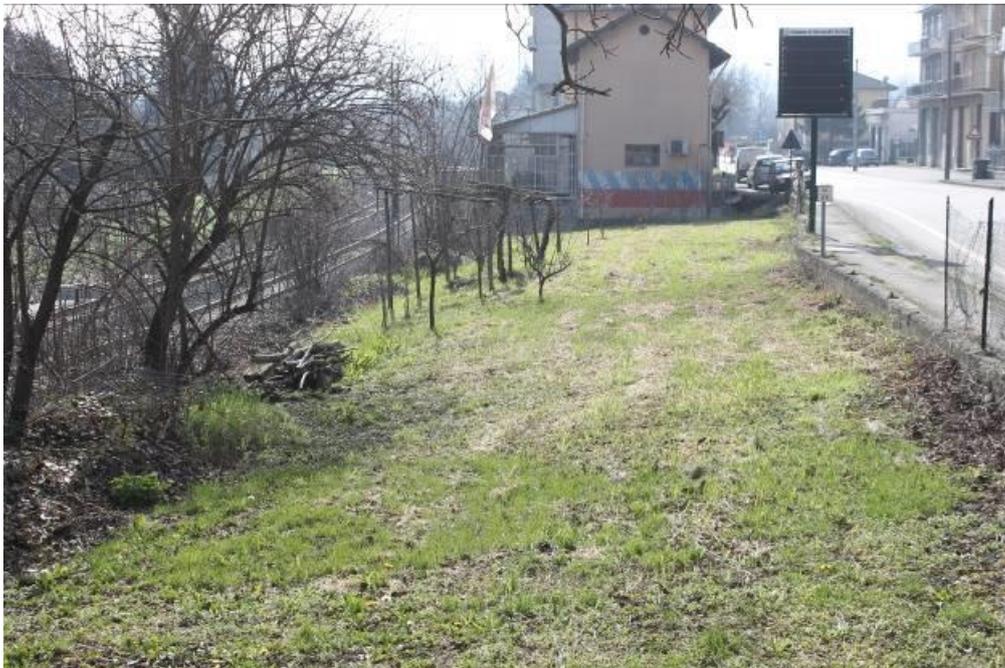
VI campagna

Suoli a Ovest dell'area di cantiere:

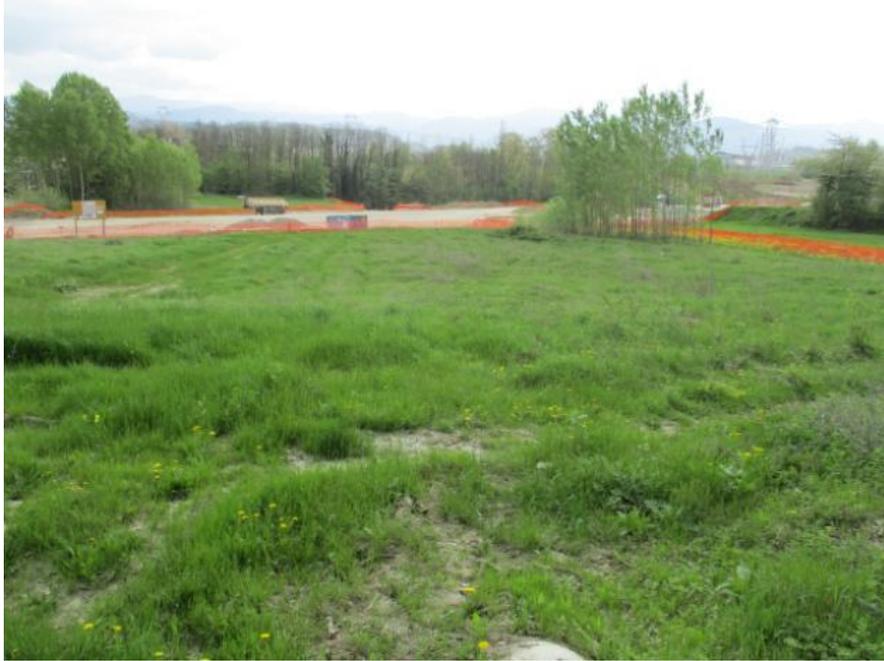
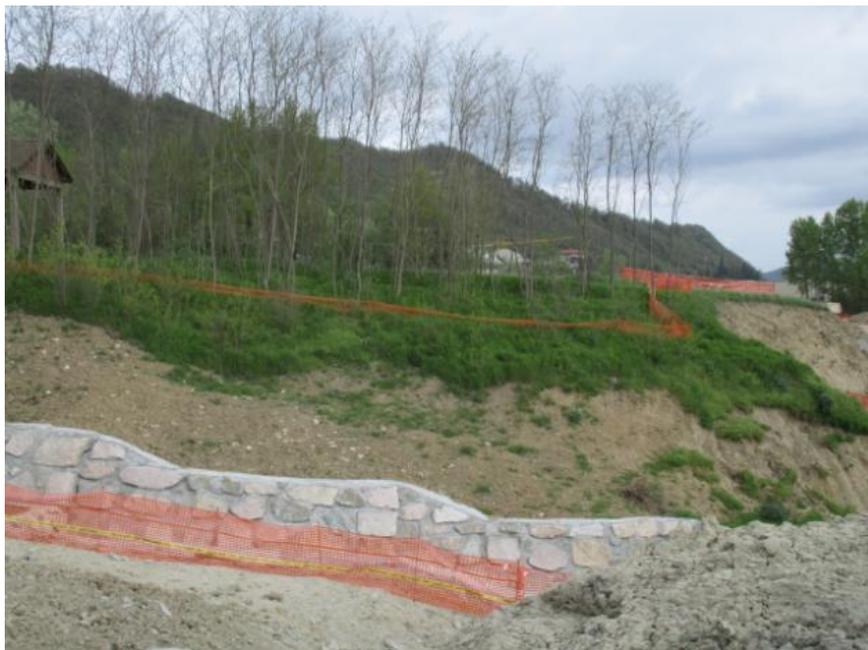
I campagna

nella seguente documentazione fotografica si mostra l'area posta a Est del cantiere in cui è presente un'area industriale le cui attività influenzano in parte lo stato qualitativo dei suoli. In generale, non sono stati riscontrati segni di degrado del suolo attribuibili alle attività di cantiere.

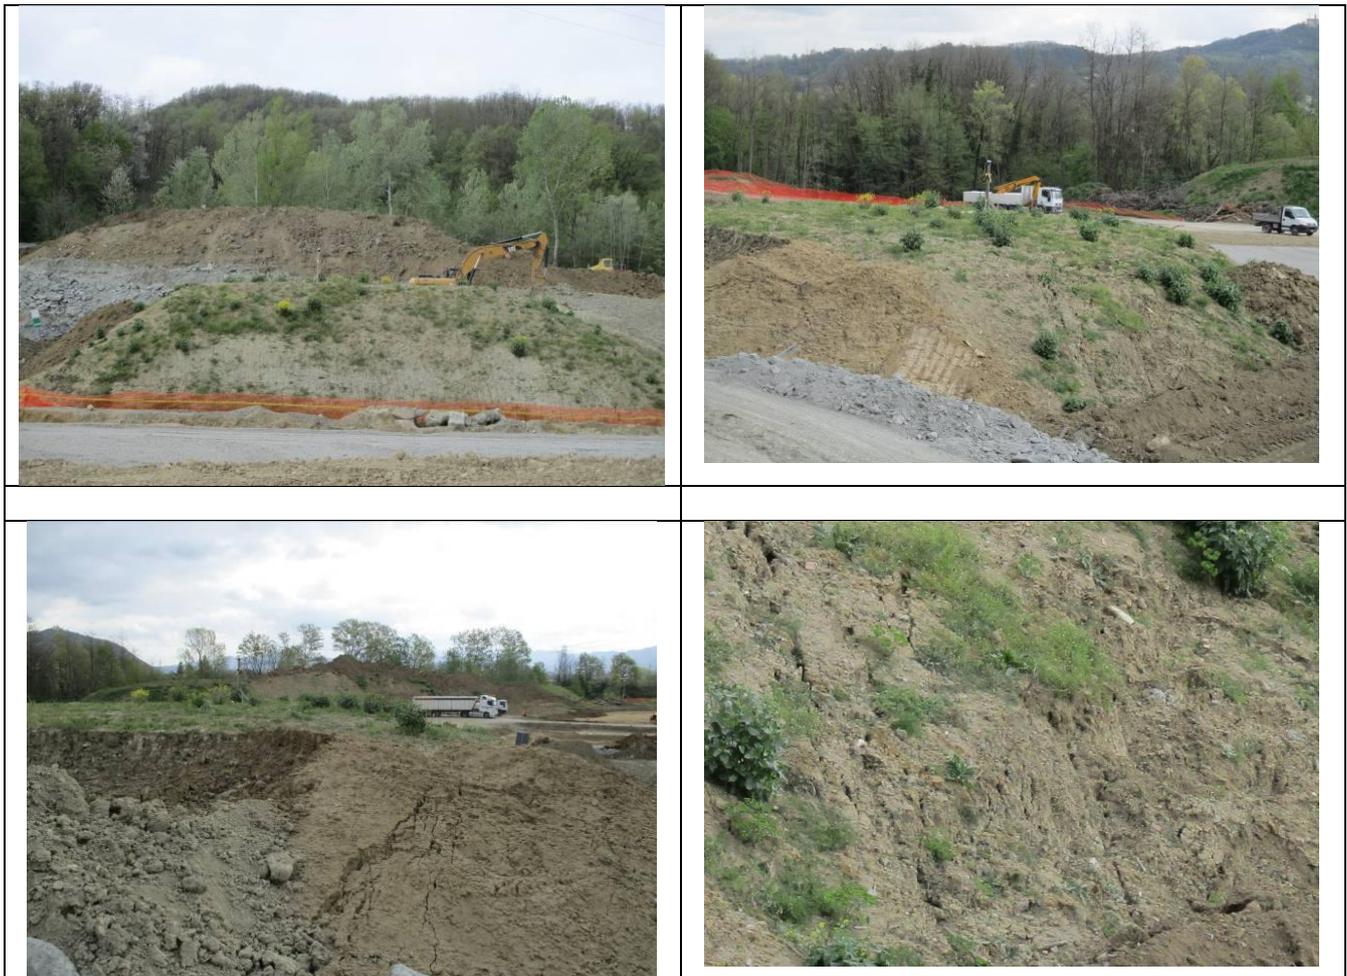
I campagna

nella seguente documentazione fotografica si mettono in evidenza gli interventi antropici eseguiti all'interno dell'area del cantiere volti a conservare gli orizzonti superficiali provenienti dalle operazioni di scavo attraverso il deposito in una zona delimitata di accantonamento.

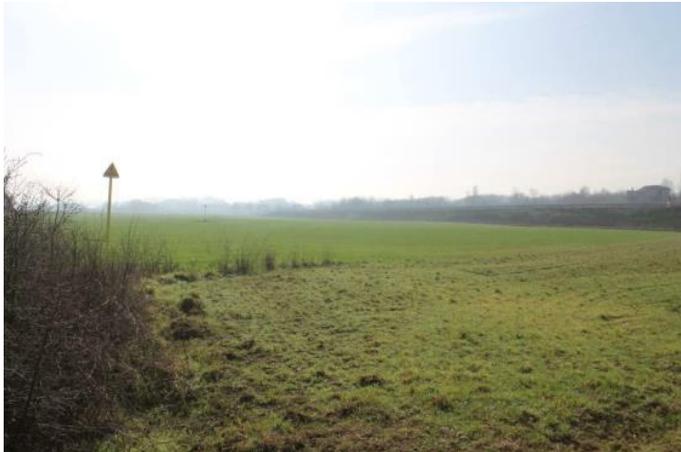
VI campagna (per CdL poi Lotto 2)

Suolo coltivato posto a Sud-Est dell'area di cantiere

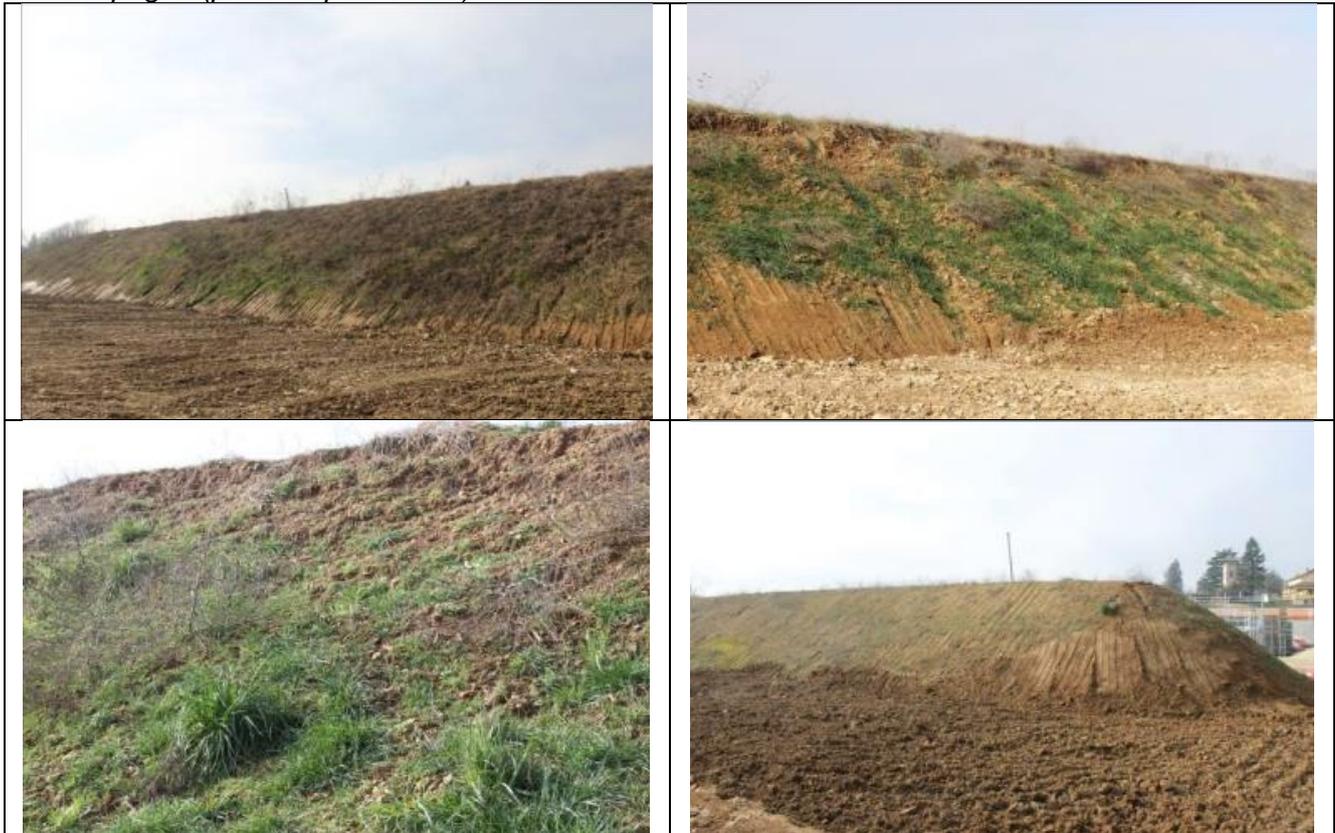
VI campagna (per CdL poi Lotto 2)

nella seguente documentazione fotografica si mettono in evidenza gli interventi antropici eseguiti all'interno dell'area del cantiere volti a conservare gli orizzonti superficiali provenienti dalle operazioni di scavo attraverso il deposito in una zona delimitata di accantonamento.

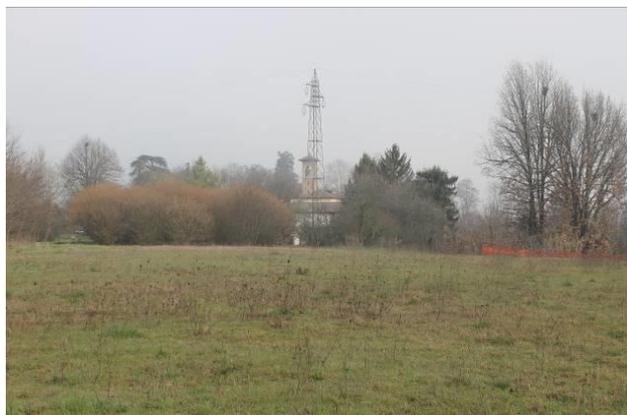
VI campagna

Suoli a Ovest dell'area di cantiere

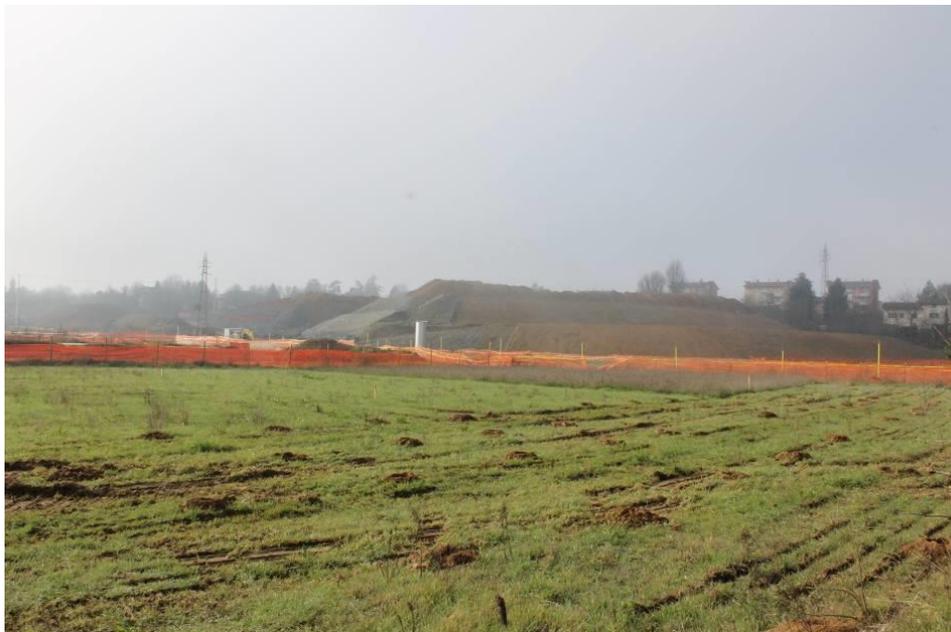
VI campagna

Area di cantiere

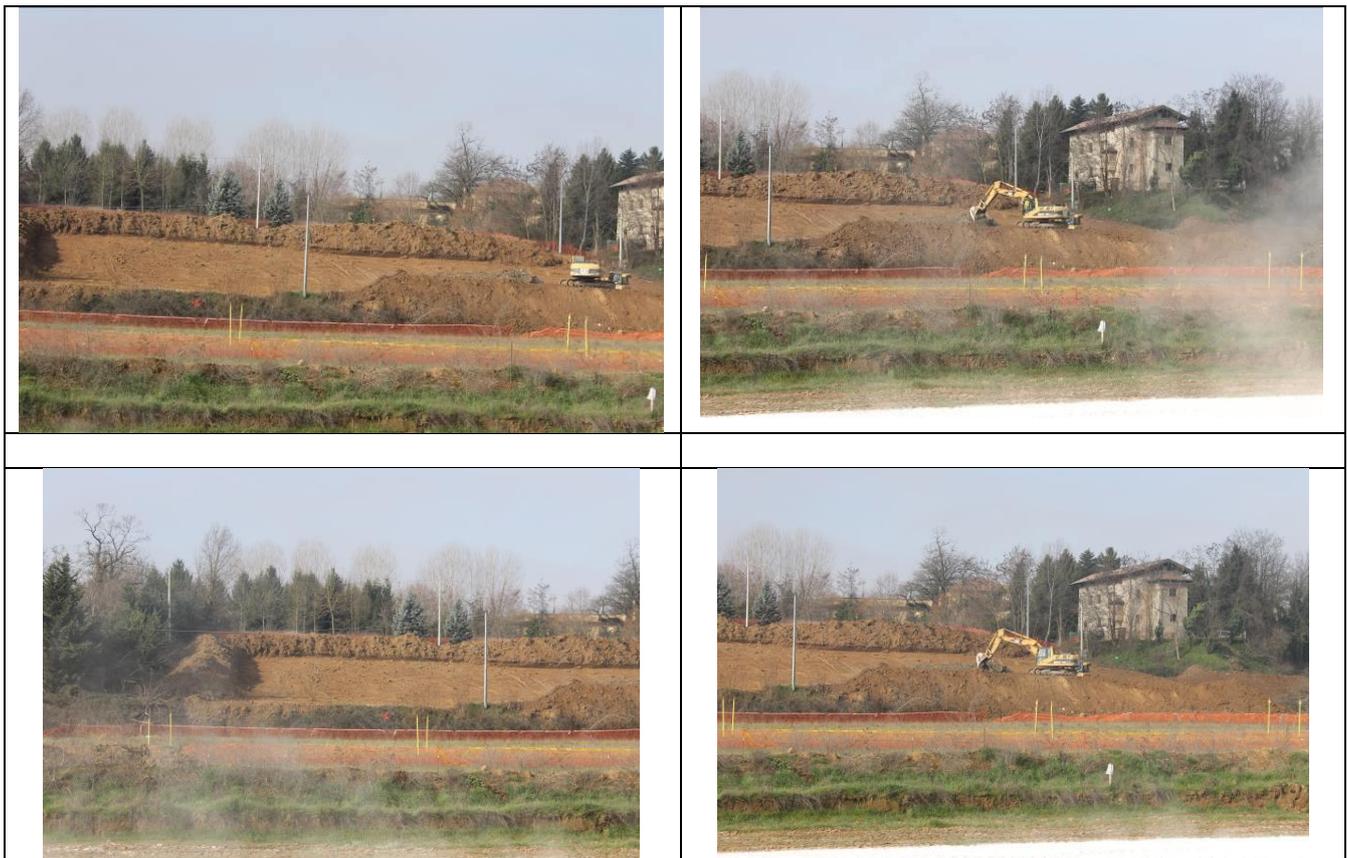
VI campagna

nella seguente documentazione fotografica si mettono in evidenza gli interventi antropici eseguiti all'interno dell'area di cantiere volti a conservare gli orizzonti superficiali provenienti dalle operazioni di scavo attraverso il deposito in una zona delimitata di accantonamento.
