TRATTA A.V./A.C. TERZO VALICO DEI GIOVI
PROGETTO ESECUTIVO

Rapporto semestrale I semestre 2016

Monitoraggio Ambientale

Suolo – Lotto 1

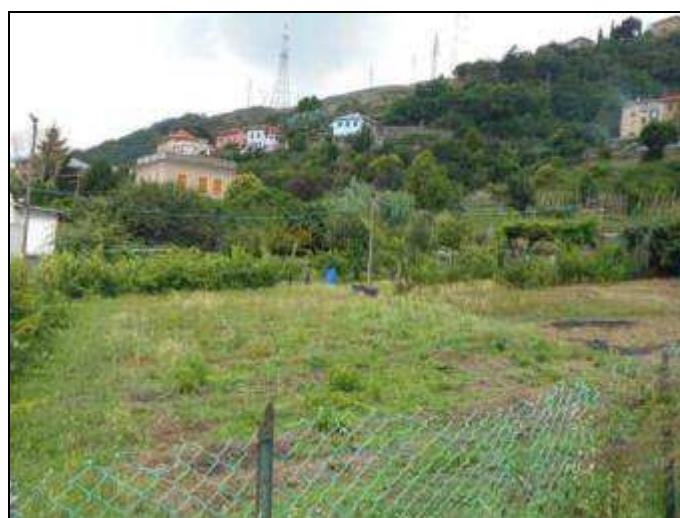
I campagna (23/06/2015)

Il punto di monitoraggio si riferisce a un cantiere base all'interno del quale sono presenti esclusivamente uffici e, pertanto, l'eventuale incidenza delle attività in corso su suoli limitrofi risulta limitata. In generale l'area limitrofa al cantiere operativo è fortemente urbanizzata, caratterizzata dalla presenza di giardini ed orti urbani terrazzati che non hanno mostrato segni di degradazione legati alle attività di cantiere.

Orti urbani limitrofi al cantiere

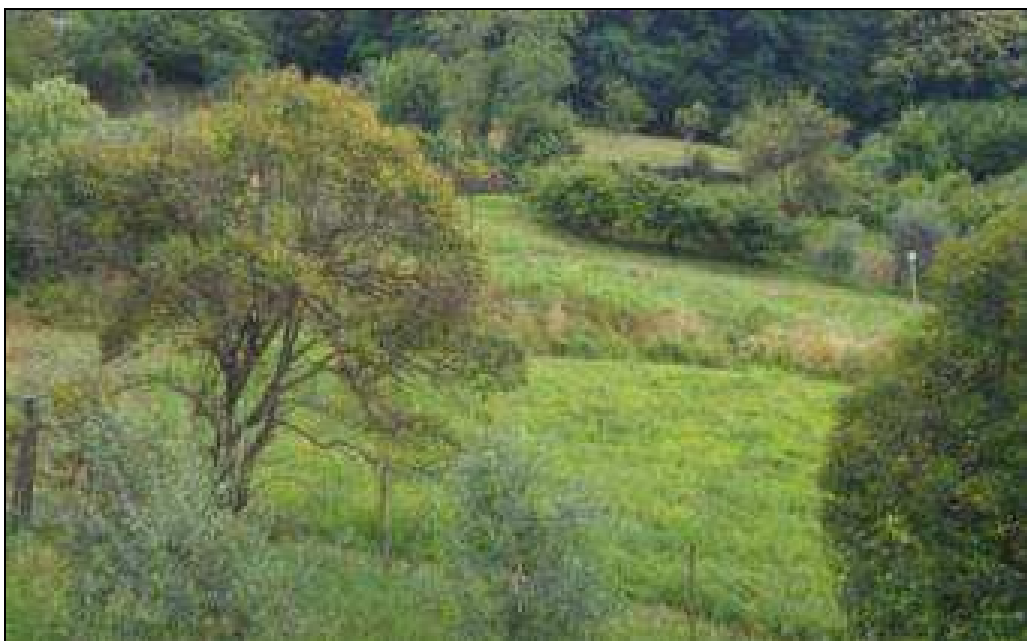
I campagna (23/06/2015)

Suoli a monte dell'area di cantiere

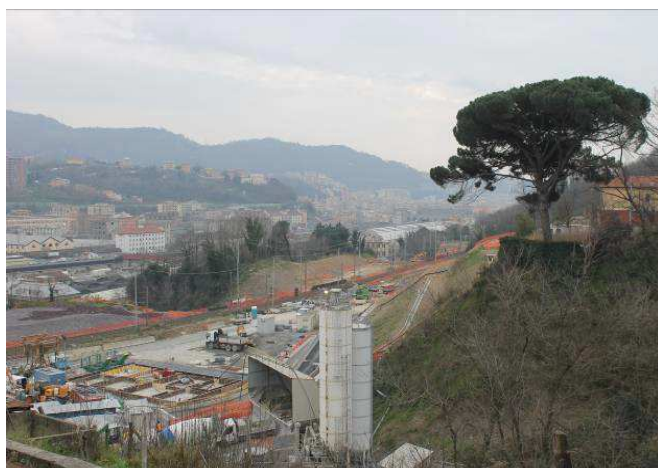
XV campagna

Al momento del rilievo, nelle aree limitrofe al cantiere non sono stati notati segni di degradazione dei suoli legati all'attività in corso.

nella seguente documentazione fotografica si mettono in risalto lo sviluppo dell'area di cantiere e l'efficacia delle relative opere di sistemazione per la protezione degli ambienti circostanti.

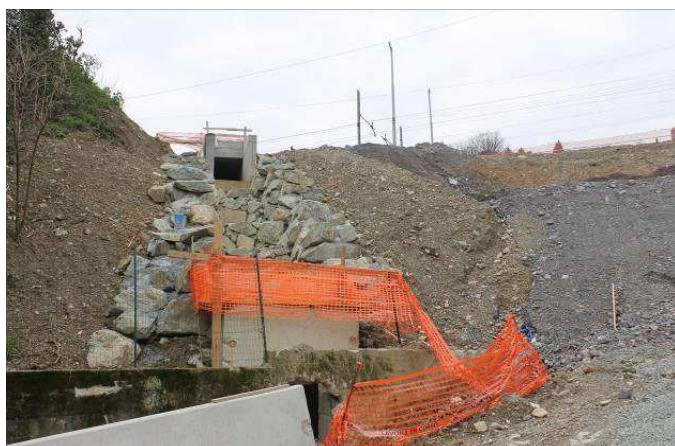
XV campagna

nella seguente documentazione fotografica si riporta l'evoluzione del contesto ambientale nell'area a Sud del cantiere di Fegino (in prossimità della linea ferroviaria) nel corso dell'ultimo semestre.

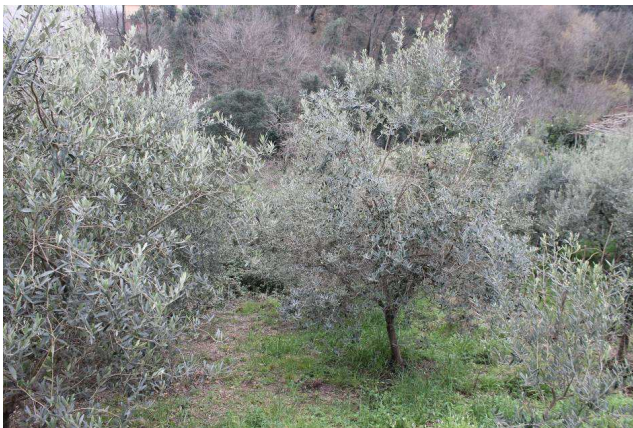
XV campagna

Suoli ad Ovest del cantiere

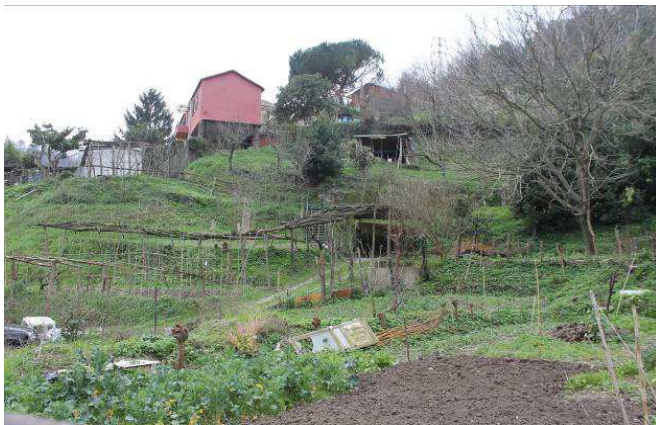
XIII campagna

nella seguente documentazione fotografica si riporta l'evoluzione del contesto ambientale nell'area limitrofa al cantiere. Dal confronto si nota come nel punto di osservazione i suoli limitrofi, prevalentemente utilizzati per orti/giardini urbani, non abbiano riportato segni di degrado.

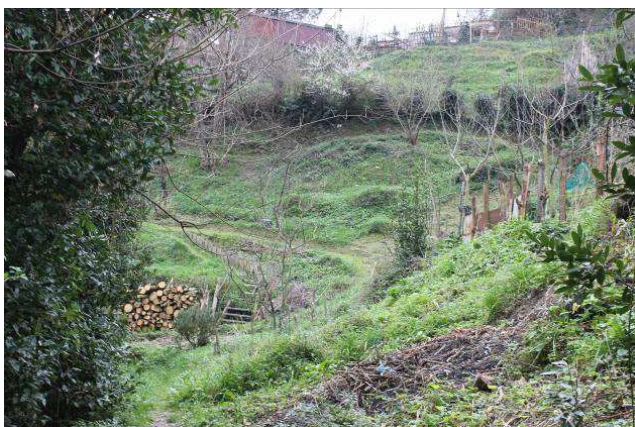
XIII campagna

Orti privati limitrofi all'area di cantiere

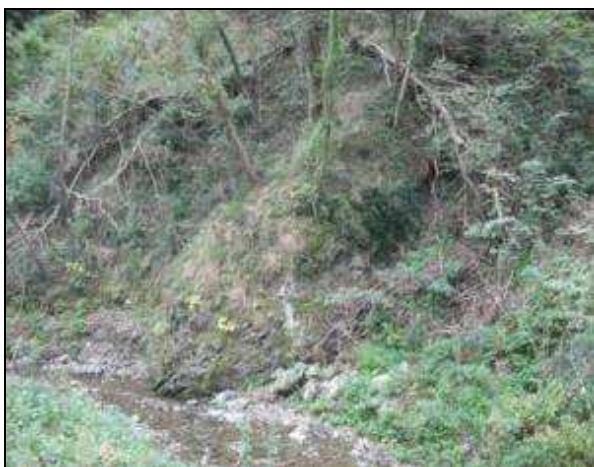
I campagna (15/10/2013)

nella seguente documentazione fotografica si riportano le condizioni dell'area boschiva limitrofa al cantiere confrontando lo status nella I campagna di monitoraggio in CO con le condizioni rinvenute nell'ultimo semestre. In questo contesto, sono stati rinvenuti fenomeni erosivi localizzati dovuti all'azione di agenti atmosferici e pertanto non attribuibili alle attività di cantiere.

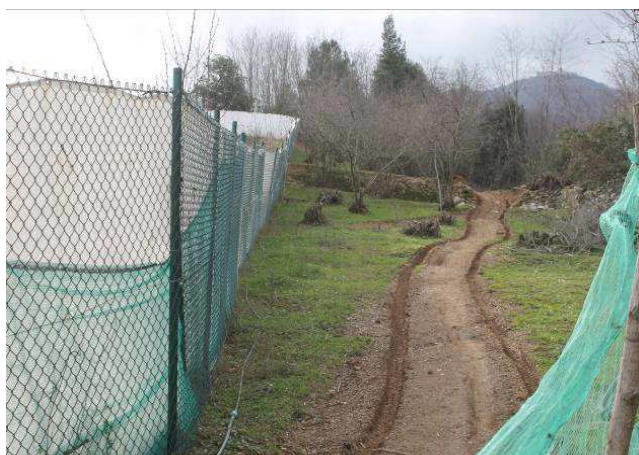
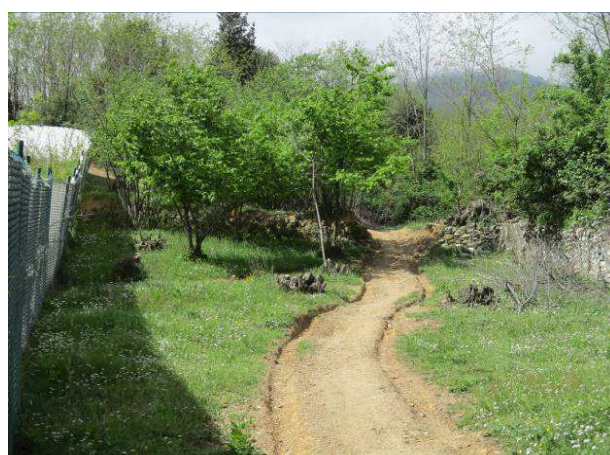
Dettaglio suoli a Nord del cantiere:

nella seguente documentazione fotografica si riporta il dettaglio dei suoli posti a Nord del cantiere (all'interno di un'area boschiva) nel corso dell'ultimo semestre in rapporto con la I campagna di monitoraggio in CO. Dal confronto si nota come nel punto di osservazione i suoli limitrofi non abbiano riportato segni di degrado anche in virtù delle opere di contenimento eseguite (barriere).

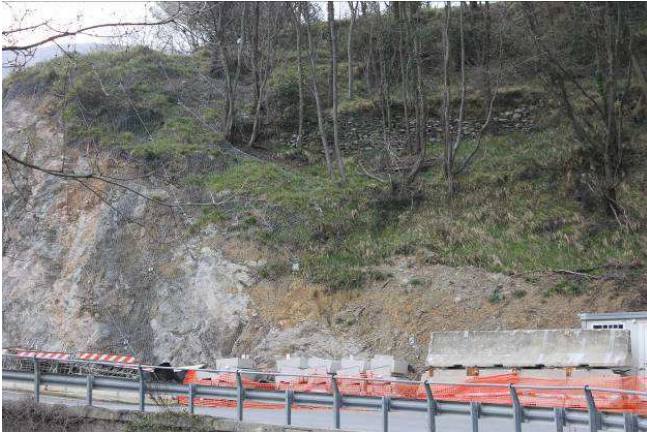
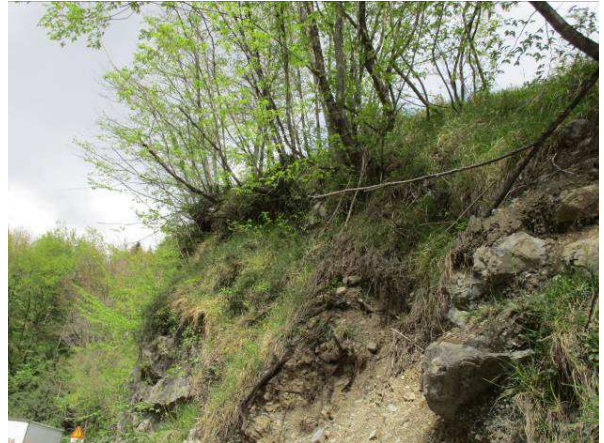
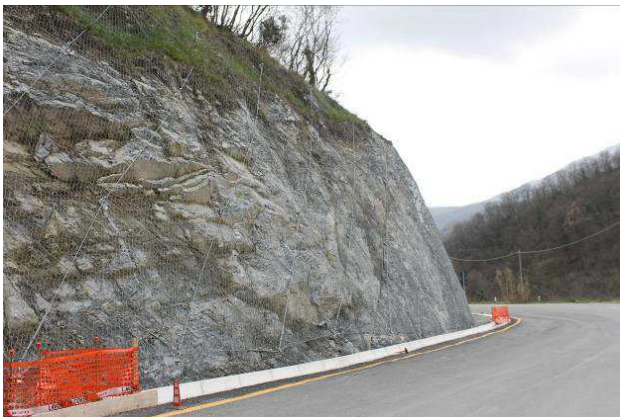
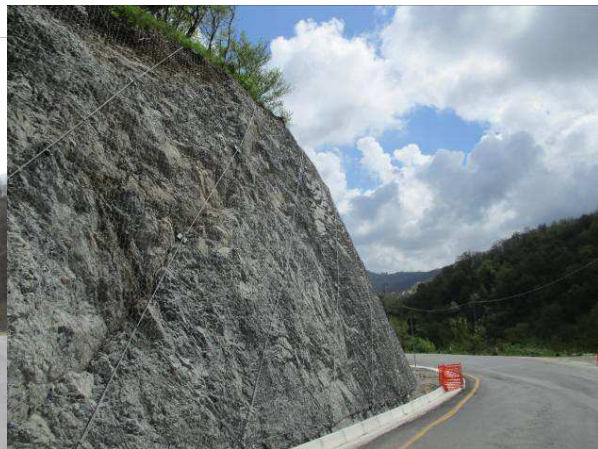
nella seguente documentazione fotografica si evidenzia l'elevata rocciosità che caratterizza i suoli (destinazione d'uso prevalente: bosco) a ovest della cava grande e la perdita di copertura vegetale e pedologica legata alle attività estrattive.

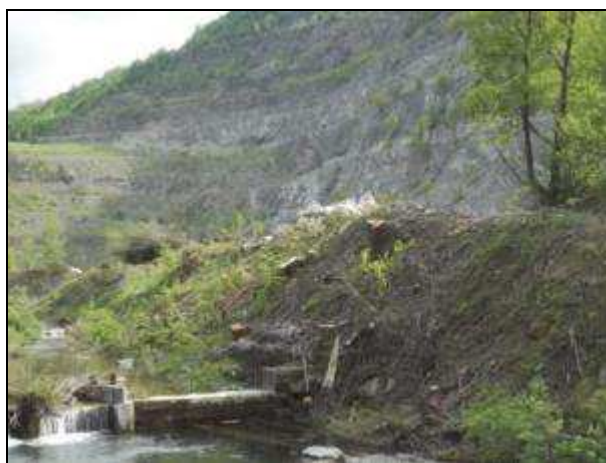
I campagna (23/10/2013)

nella seguente documentazione fotografica si mostrano le modifiche visive rilevate lungo gli argini del torrente Lemme dovute a lavorazioni approvate e ad attività in corso d'opera previste dal progetto (opere di scogliera).

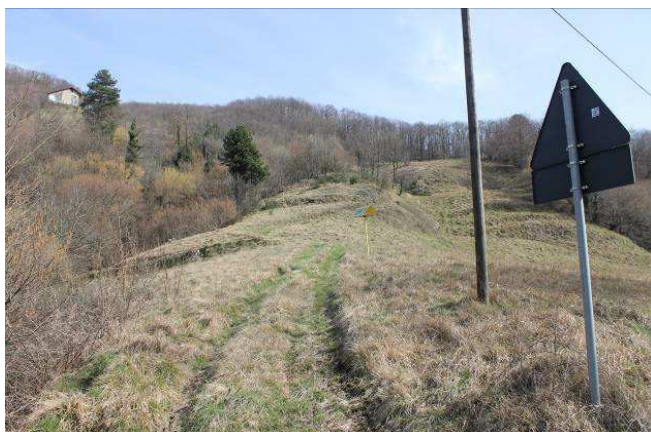
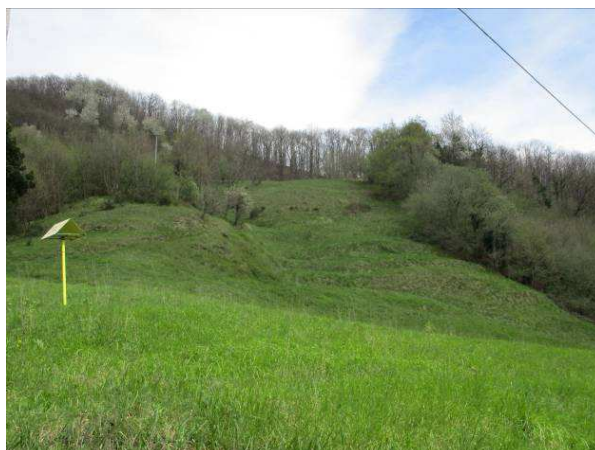
Suoli a Sud dell'area di cantiere:

le aree poste a Sud del cantiere operativo (prevalentemente boschive) non hanno evidenziato, nel corso delle campagne di monitoraggio, alcun segno di degrado legato alle attività di scavo in pieno svolgimento.

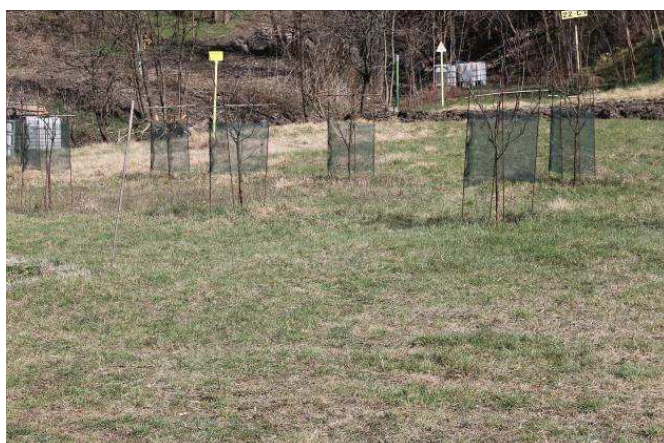
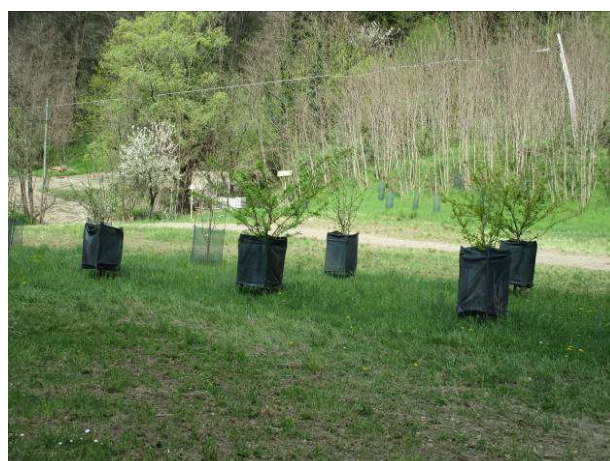
Suoli limitrofi al cantiere operativo:

le aree limitrofe al cantiere operativo (prevalentemente boschive) non hanno evidenziato, nel corso delle campagne di monitoraggio, alcun segno di degrado legato alle attività di scavo in pieno svolgimento.

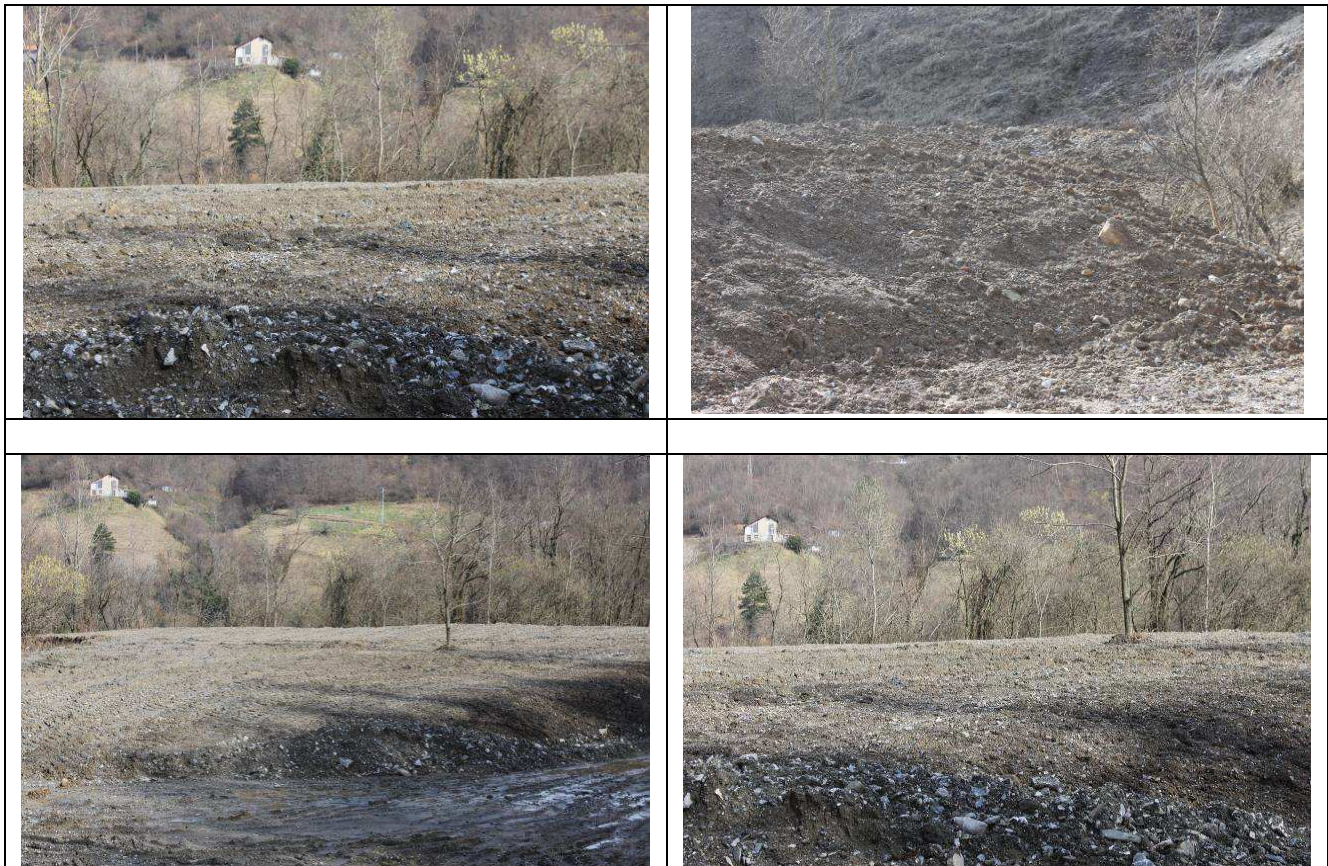
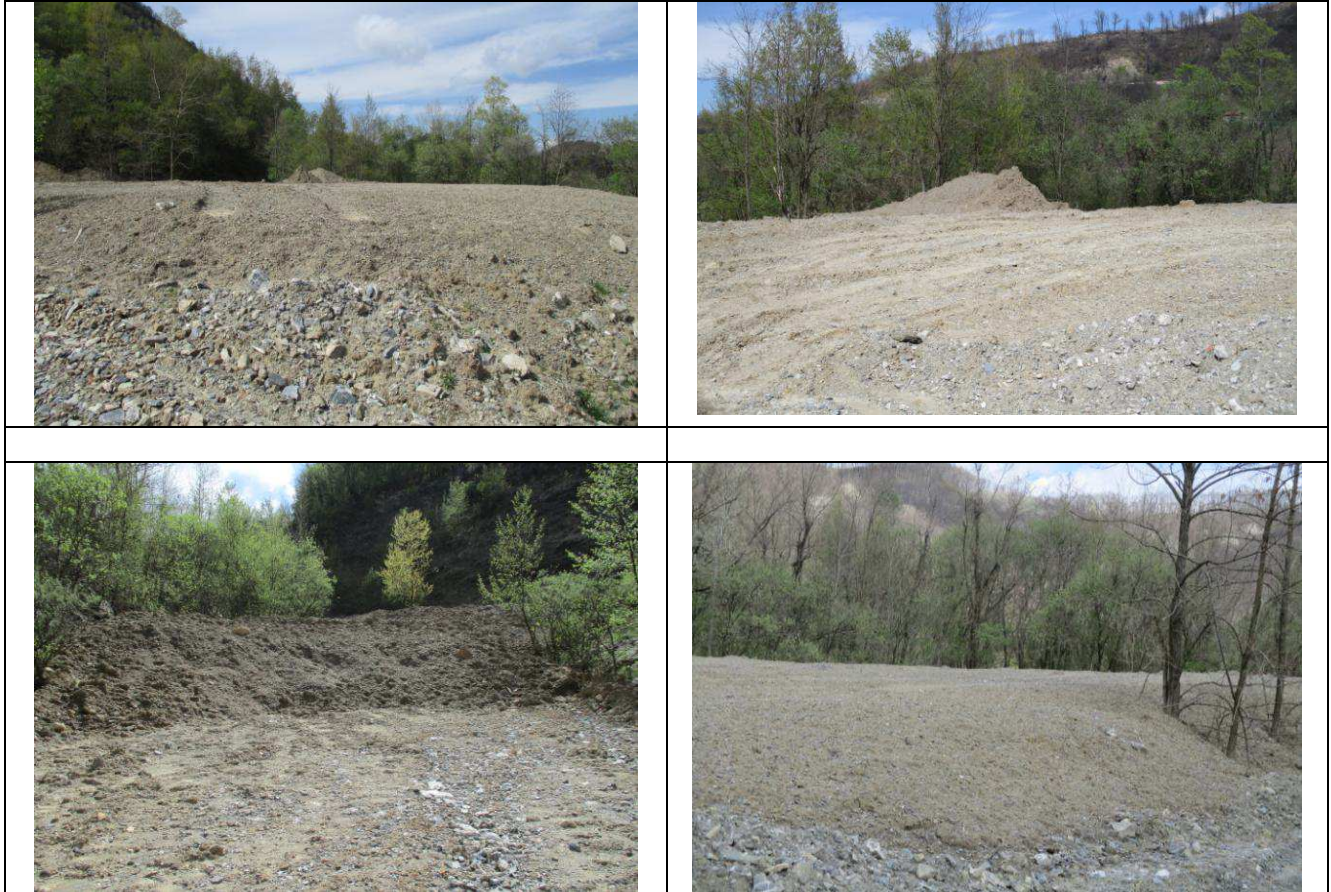
Monitoraggio dei depositi di suolo vegetale accantonato all'interno del cantiere:

nella seguente documentazione fotografica si mettono in evidenza gli interventi antropici eseguiti all'interno dell'area di cantiere volti a conservare gli orizzonti superficiali provenienti dalle operazioni di scavo attraverso il deposito in una zona delimitata di accantonamento.

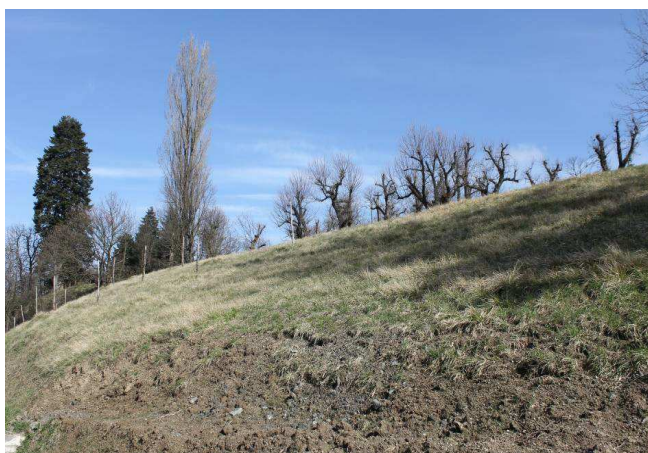
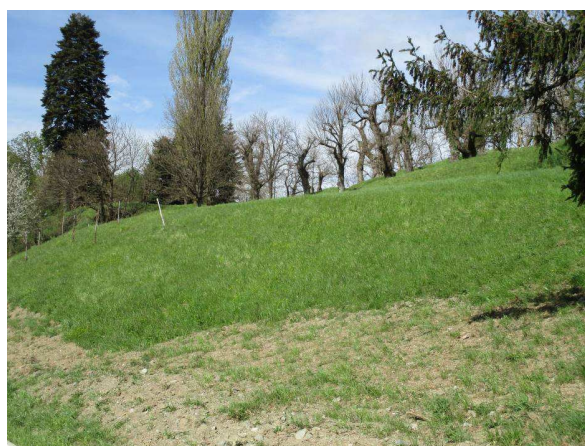
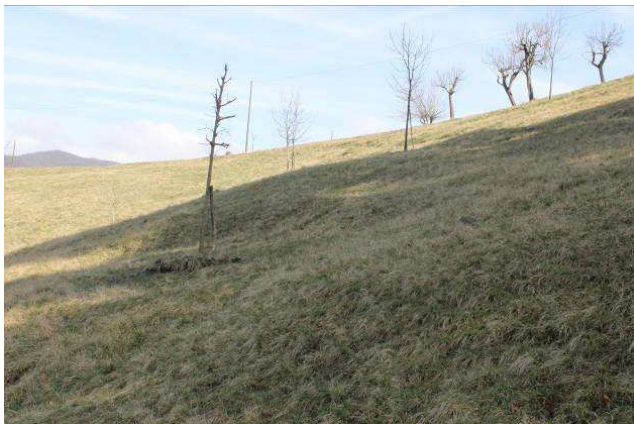
nella seguente documentazione fotografica si mostra l'area posta a Nord-Ovest del cantiere in cui, durante le diverse campagne di monitoraggio in Corso d'Opera, le attività in corso non hanno comportato il manifestarsi di segni di degrado del suolo.

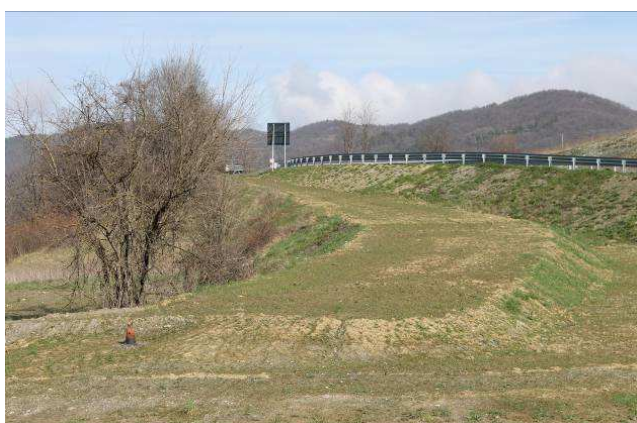
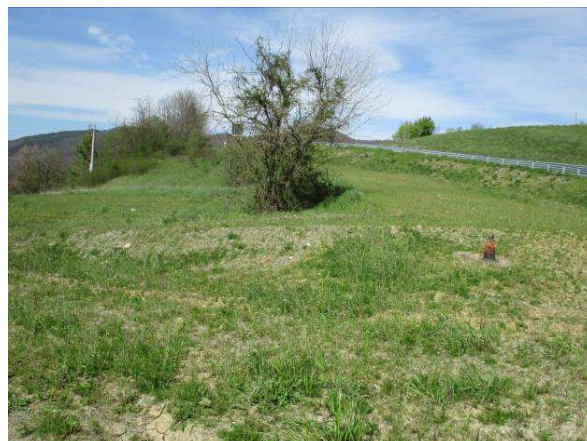
anche nell'area posta a Sud del cantiere, non sono stati rilevati segni di degrado del suolo legati alle attività eseguite.

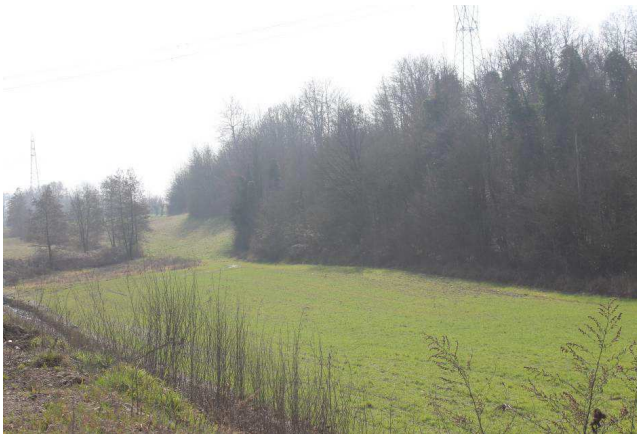
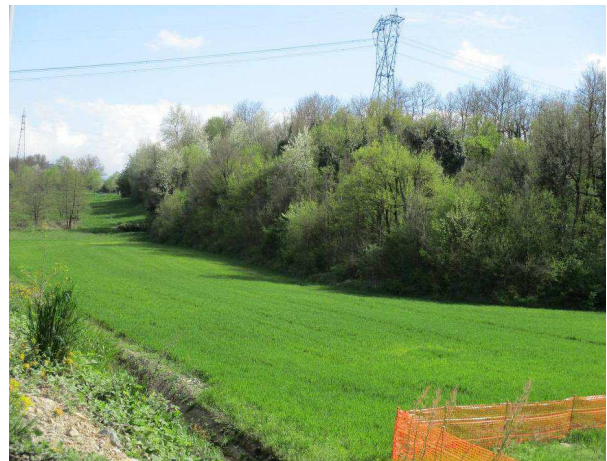
nella seguente documentazione fotografica si mostra l'area posta a Ovest del cantiere in cui, durante le diverse campagne di monitoraggio in Corso d'Opera, non sono stati rilevati segni di degradazione dei suoli (destinati prevalentemente all'uso agricolo) legati alle attività in corso.

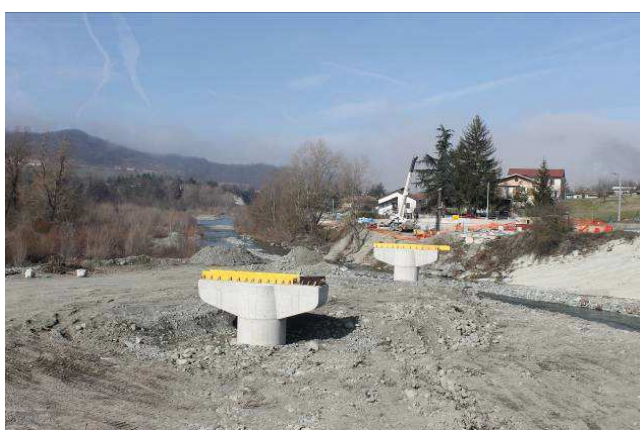
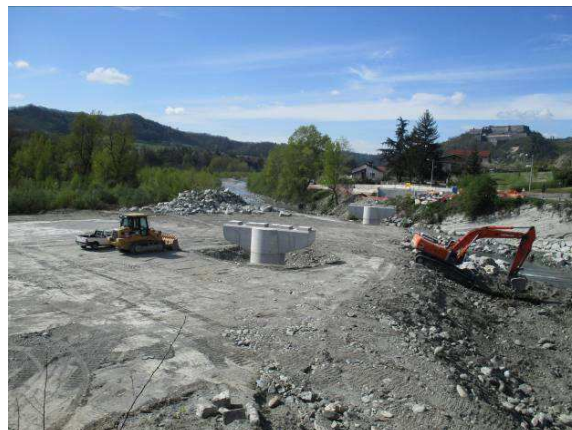
Area del cantiere

nella seguente documentazione fotografica si mostra l'avanzamento dei lavori durante questo semestre.

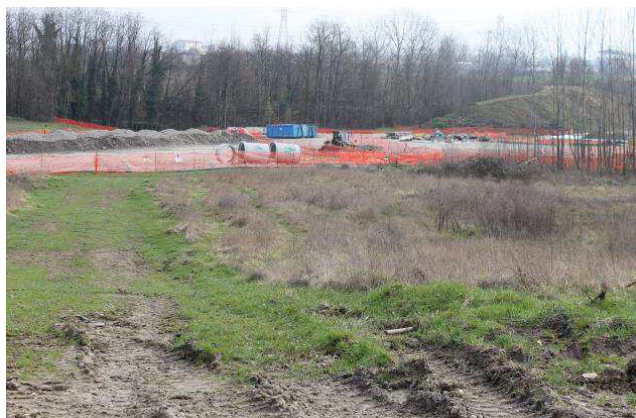
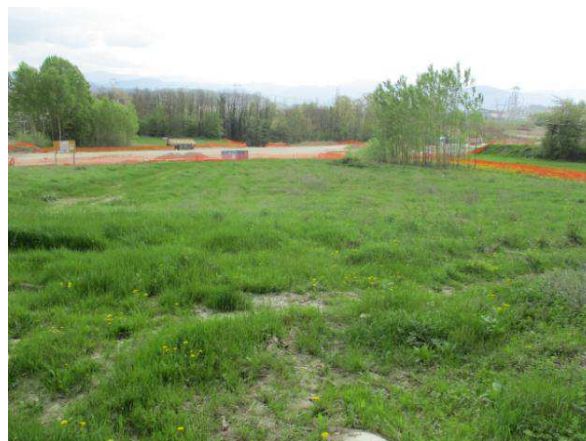
nella seguente documentazione fotografica si mostra l'area posta a Est del cantiere in cui è presente un'area industriale le cui attività influenzano in parte lo stato qualitativo dei suoli. In generale, non sono stati riscontrati segni di degrado del suolo attribuibili alle attività di cantiere.

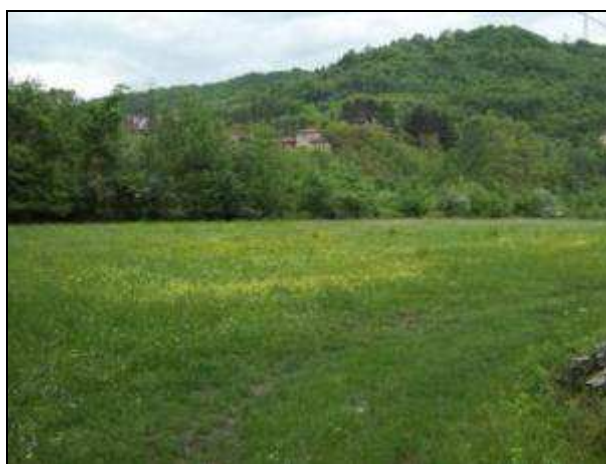
I campagna (29/04/2014)

nella seguente documentazione fotografica si mostra l'area posta a Ovest del cantiere le cui attività, nel corso delle diverse campagne di monitoraggio, non hanno impattato negativamente le proprietà fisiche dei suoli.

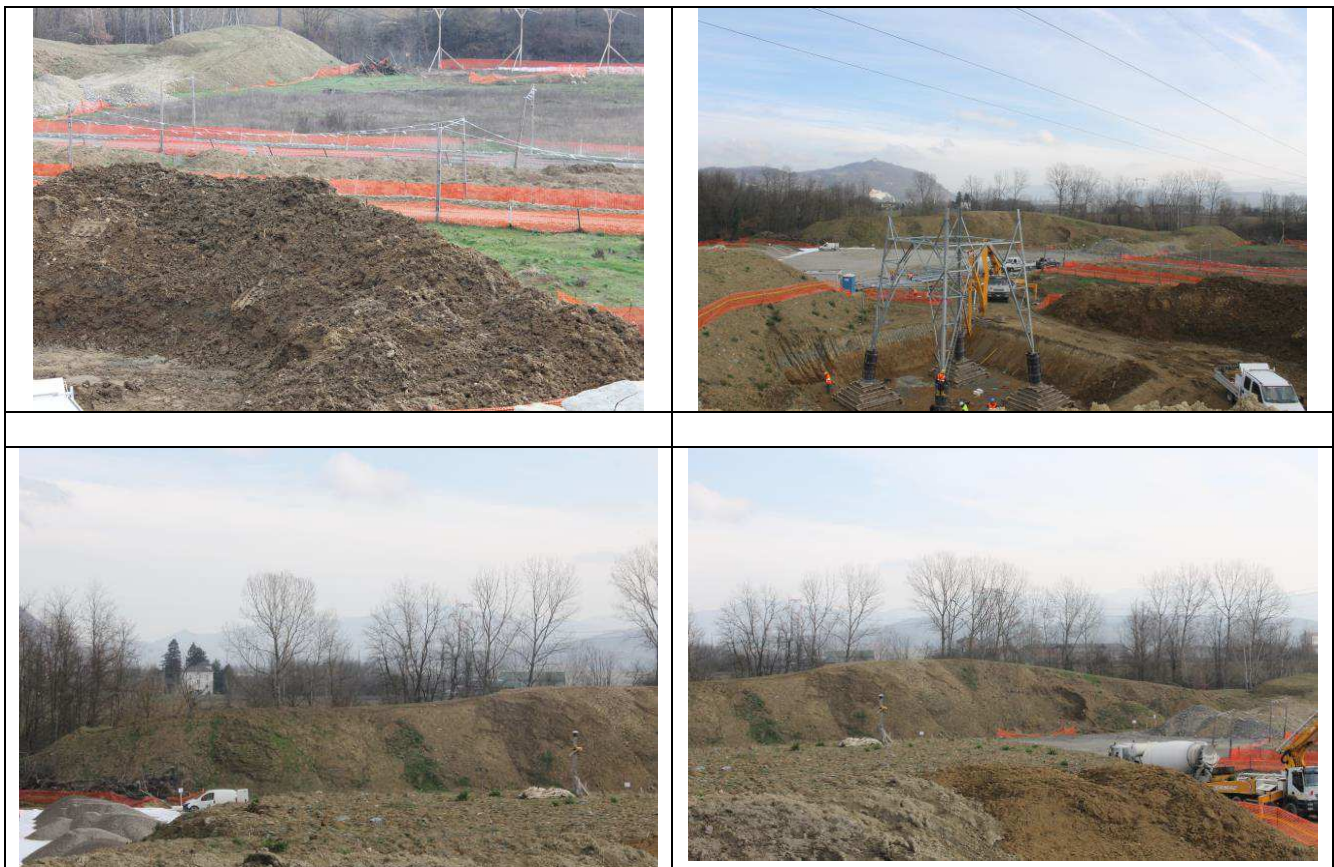
XII campagna

nella seguente documentazione fotografica si mettono in evidenza gli interventi antropici eseguiti all'interno dell'area del cantiere volti a conservare gli orizzonti superficiali provenienti dalle operazioni di scavo attraverso il deposito in una zona delimitata di accantonamento.

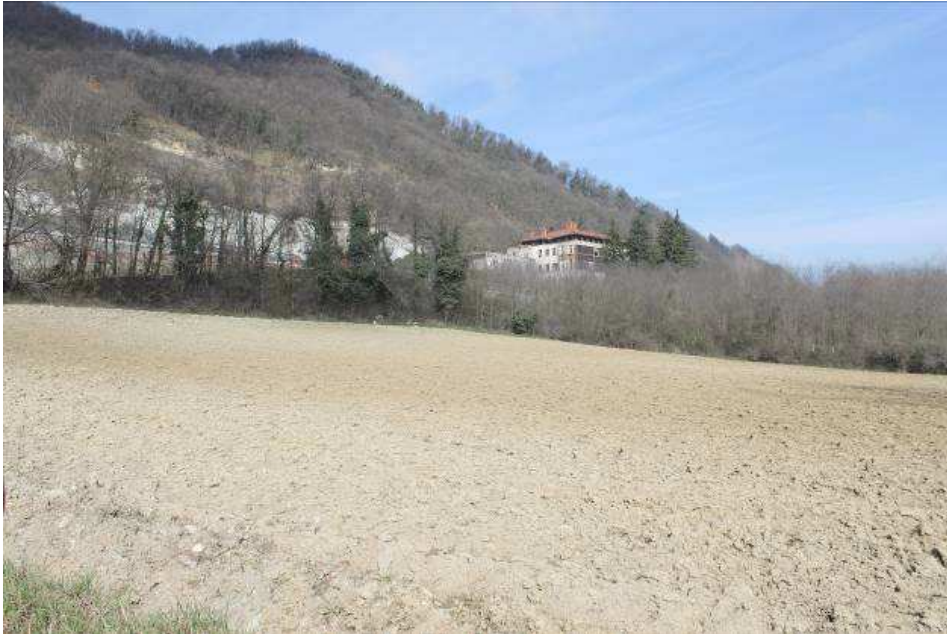
V campagna

nella seguente documentazione fotografica si mostra l'area limitrofa al cantiere in cui non sono stati riscontrati segni di degrado del suolo.

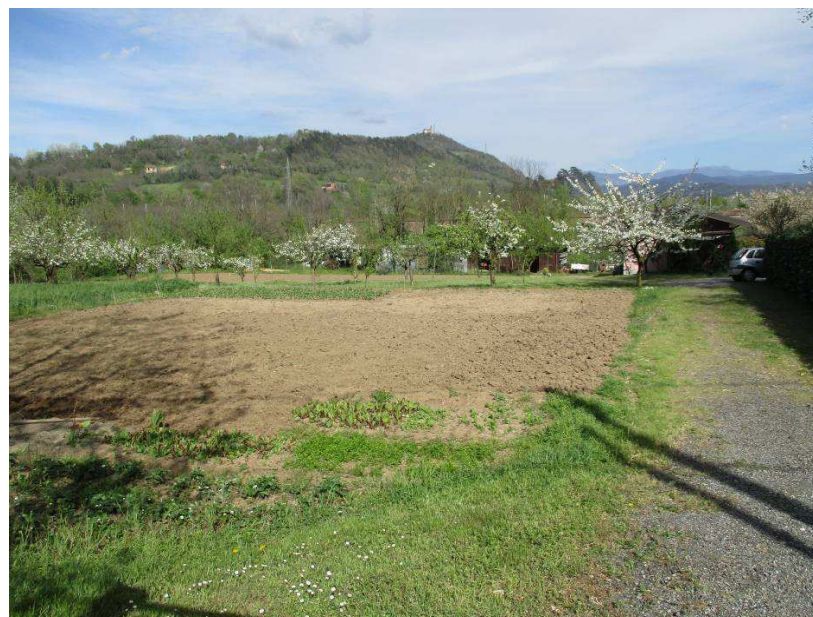
I campagna

L'area si presenta per lo più pianeggiante con alcuni tratti a maggior pendenza. Nella zona limitrofa al cantiere non sono stati rinvenuti segni di degrado del suolo.

Suoli a Nord Est dell'area di cantiere

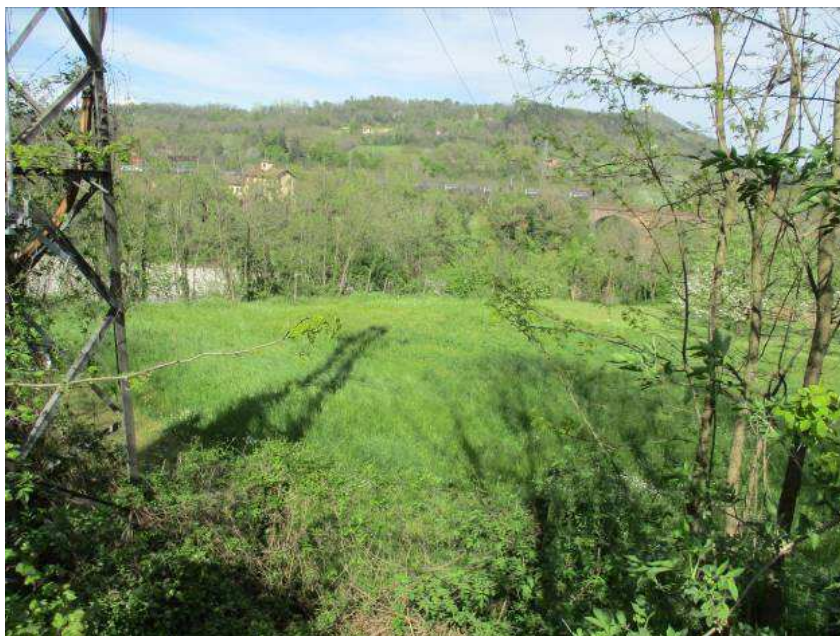
I campagna

Suoli limitrofi all'area di cantiere

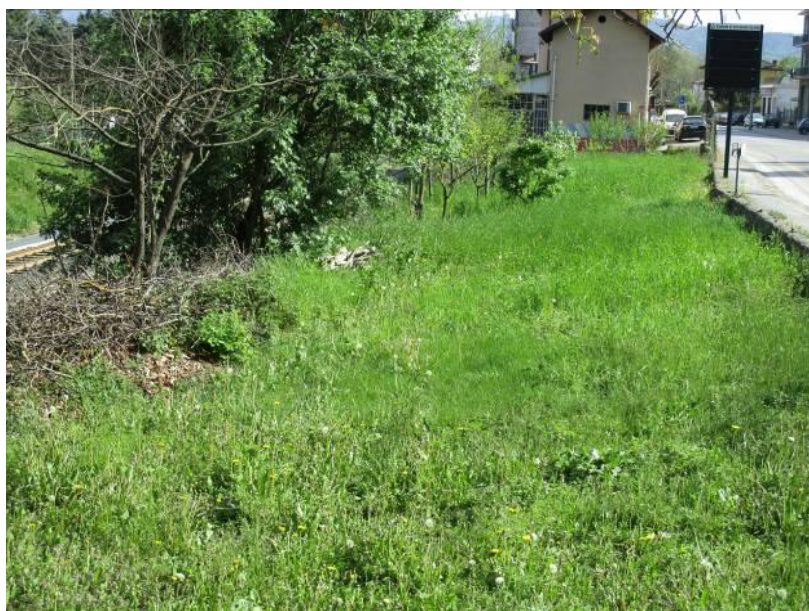
I campagna

Suoli a Est dell'area di cantiere

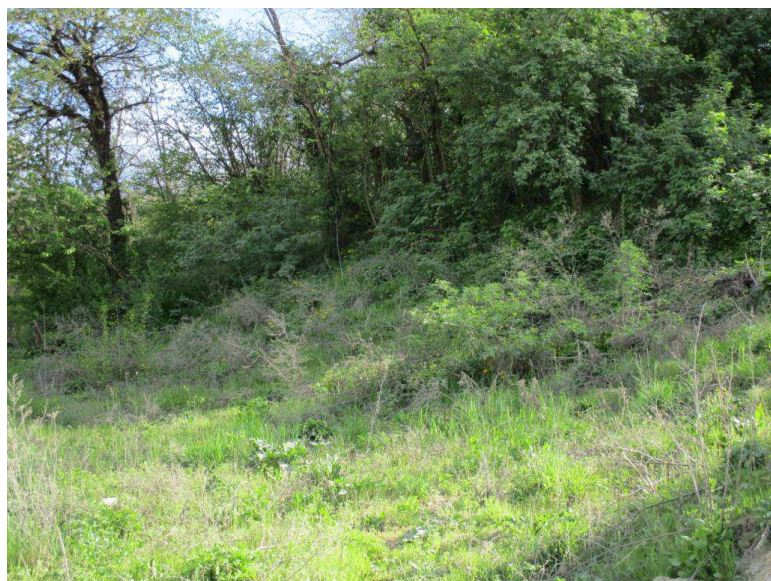
I campagna

L'area monitorata sin trova all'interno di un contesto seminaturale, caratterizzato da orti e giardini privati, aree boschive e, a Nord Est, attività industriali. Al momento del rilievo non sono stati notati segni di degradazione del suolo nelle aree limitrofe al cantiere.

Bosco limitrofo dell'area di cantiere

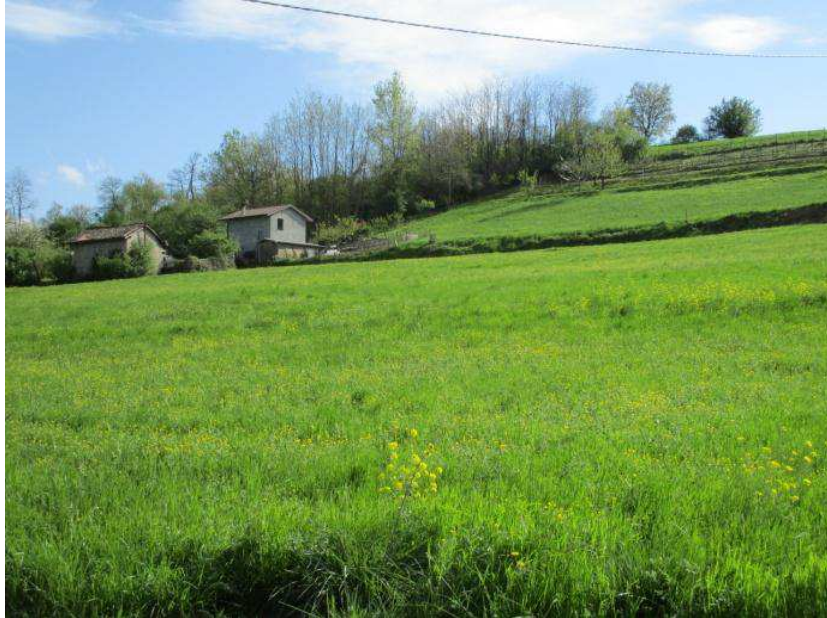
I campagna

Suoli limitrofi all'area di cantiere

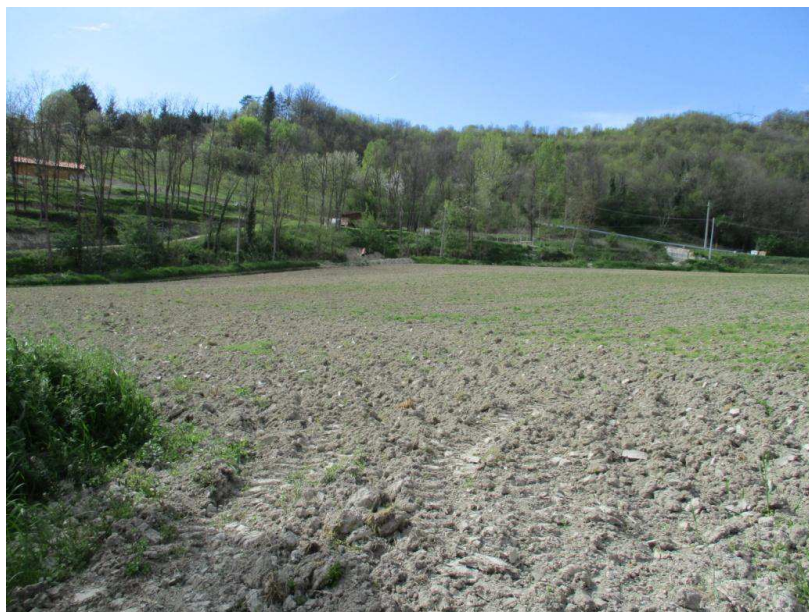
I campagna

Area coltivata limitrofa al cantiere

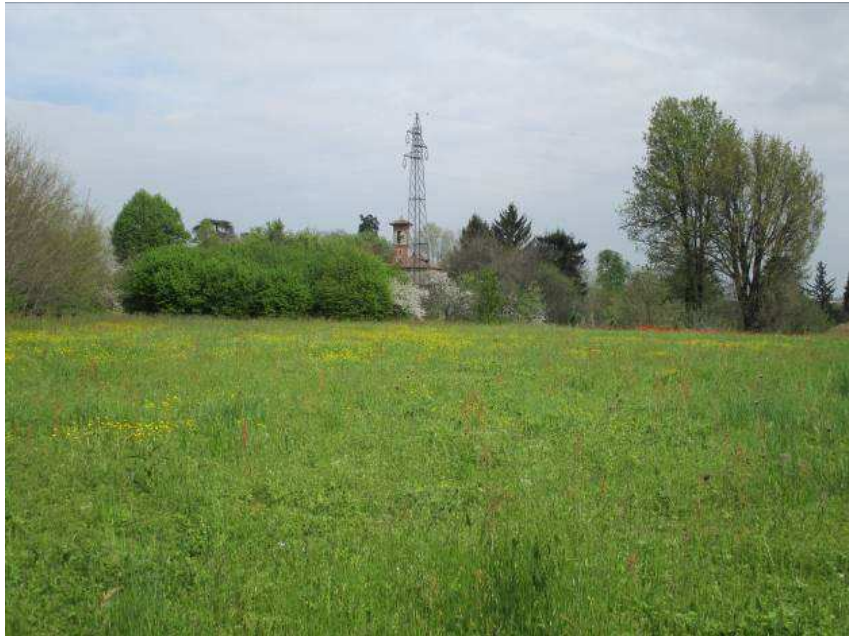
I campagna

Suoli a Ovest dell'area di cantiere

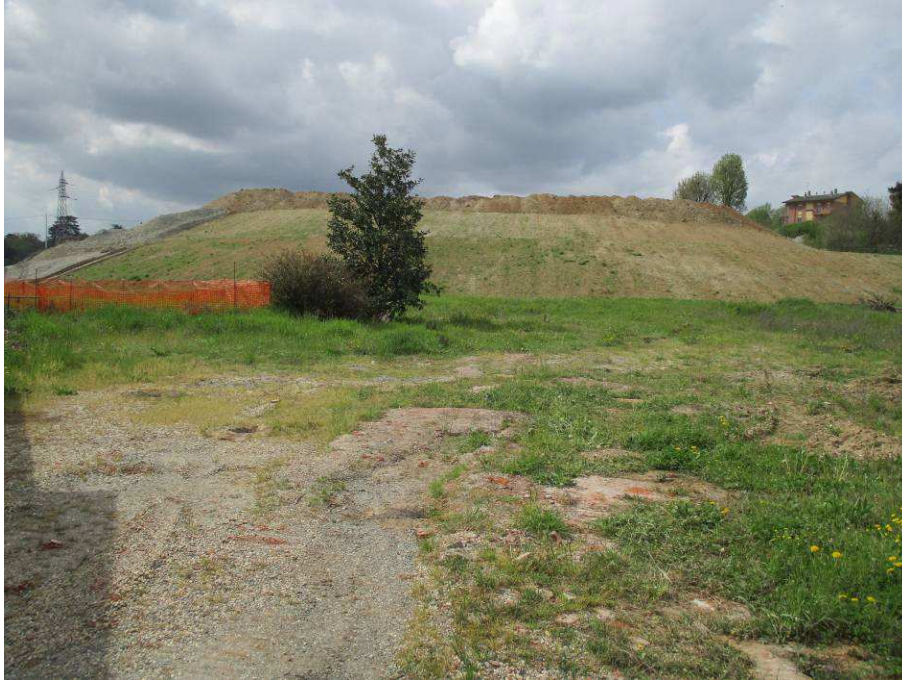
I campagna

Area di cantiere

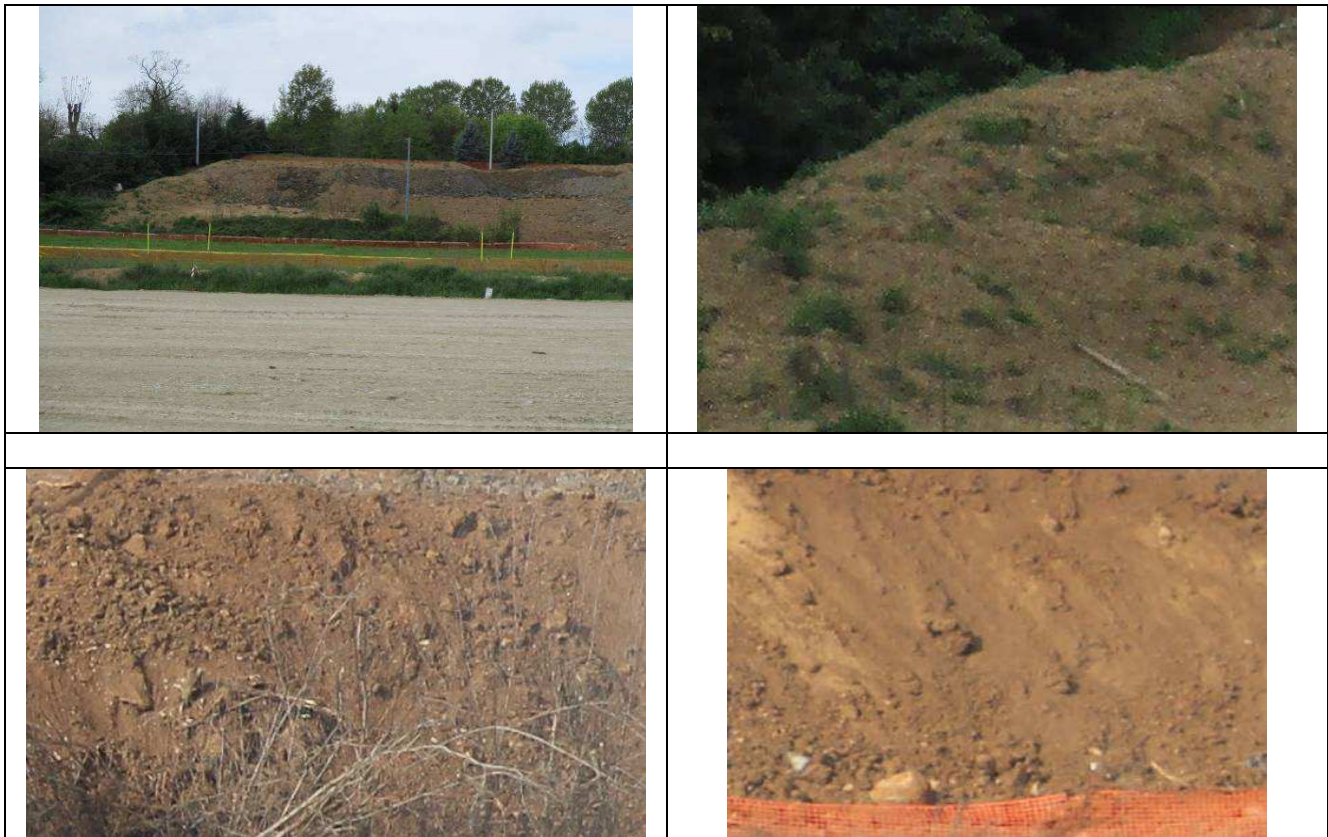
I campagna

nella seguente documentazione fotografica si mettono in evidenza gli interventi antropici eseguiti all'interno dell'area di cantiere volti a conservare gli orizzonti superficiali provenienti dalle operazioni di scavo attraverso il deposito in una zona delimitata di accantonamento.

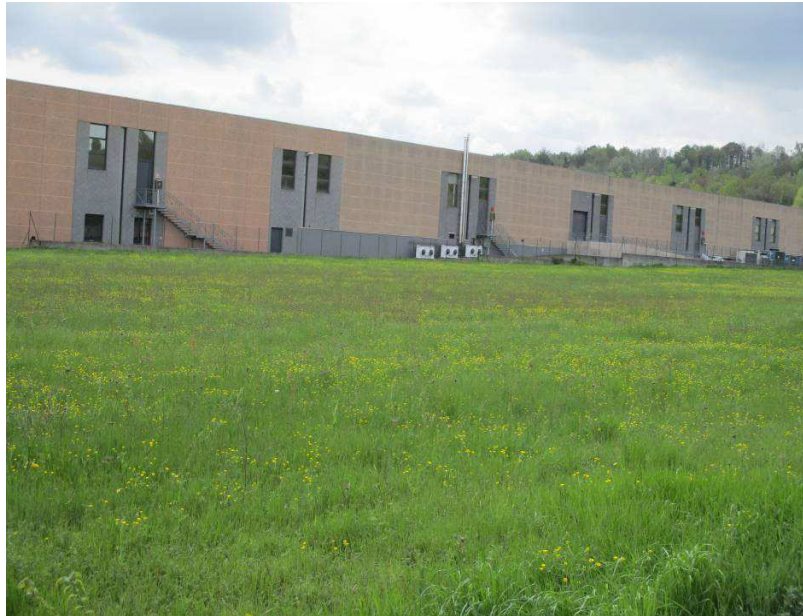
I campagna

Area a Nord del cantiere

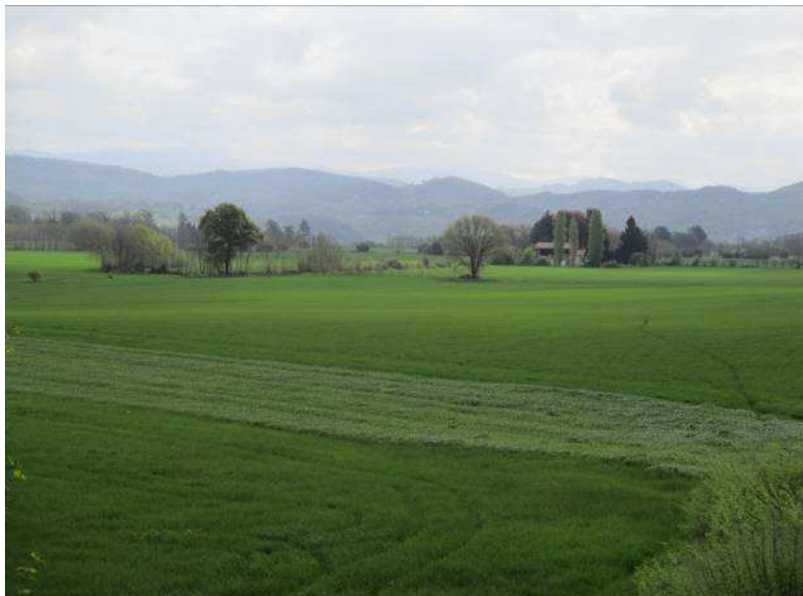
I campagna

Suoli limitrofi all'area Nord del cantiere

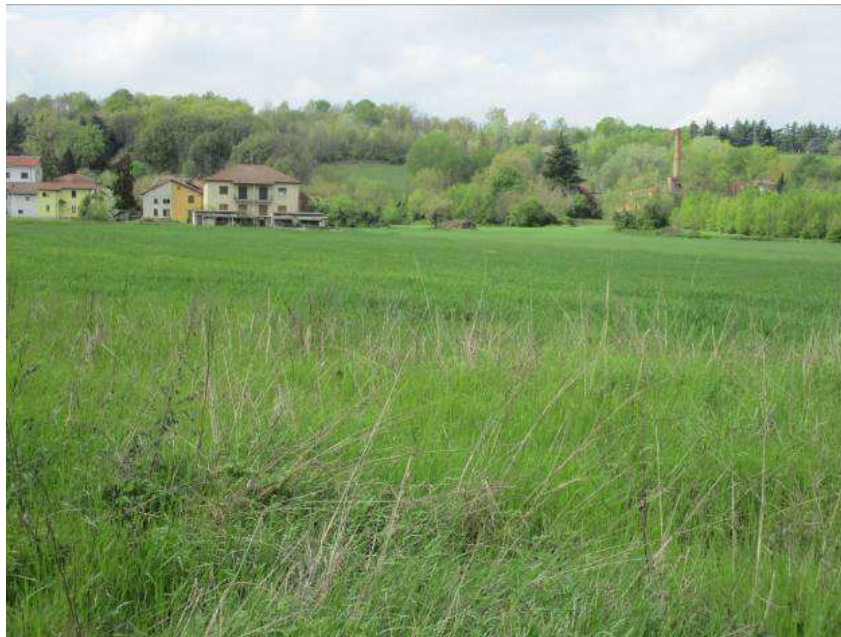
I campagna

Suoli limitrofi all'area Sud del cantiere
