AMMODERNAMENTO A N° 4 CORSIE DELLA S.S. 514
"DI CHIARAMONTE" E DELLA S.S. 194 RAGUSANA
DALLO SVINCOLO CON LA S.S. 115 ALLO
SVINCOLO CON LA S.S. 114.

PROGETTO DEFINITIVO

PARTE GENERALE
GEOLOGIA E GEOTECNICA
Geologia
Allegato alla relazione geologica
Monografie delle frane censite

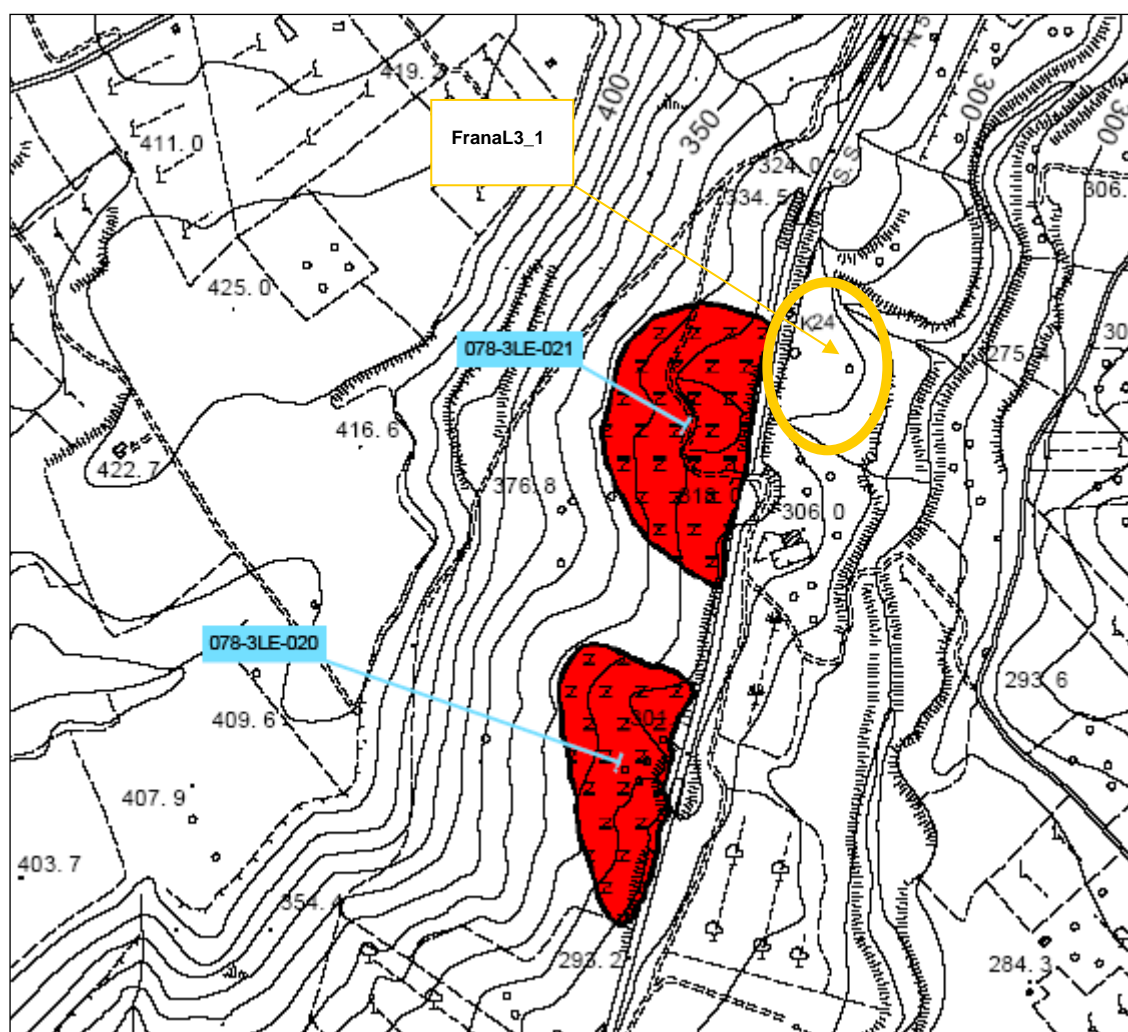
Figura C.1 – Stralcio carta dei dissesti PAI del settore relativo alla Frana L3_1.

La Carta dei dissesti del PAI indica la presenza di n. 2 dissesti interpretati come "deformazione superficiale lenta" attiva tipo soliflussi; i rilievi di dettaglio, le indagini ed i monitoraggi svolti hanno confermato la presenza di soliflussi nelle aree indicate dal PAI ed evidenziato la presenza di n. 1 frana, quiescente, spostata poco più a nord della 078-3LE-021. Nella sottostante Figura C.1 è visibile la posizione dei dissesti PAI e l'ubicazione della frana rilevata nel corso del presente studio.

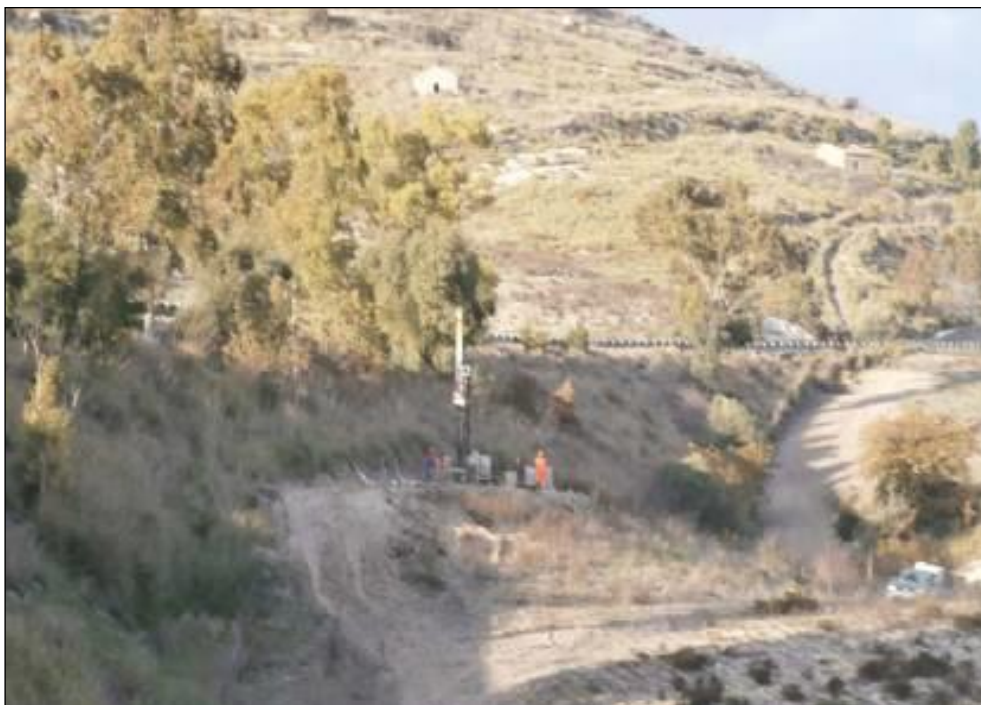
Foto C.2 – Esecuzione sondaggio S091 equipaggiato con inclinometro.

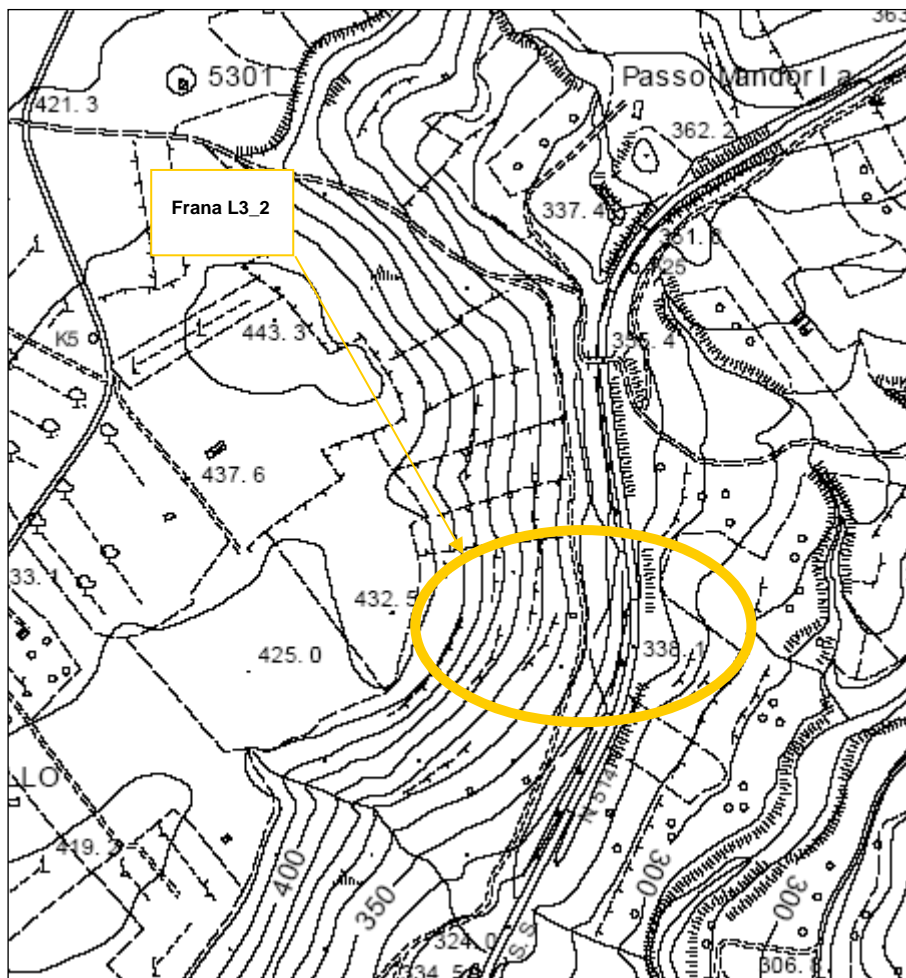
Figura D.1 – Stralcio carta dei dissesti PAI del settore relativo alla Frana L3_2.

Come osservabile nel stralcio planimetrico di Figura D.1, la Frana L3_2 non è indicata nella carta dei dissesti del PAI.

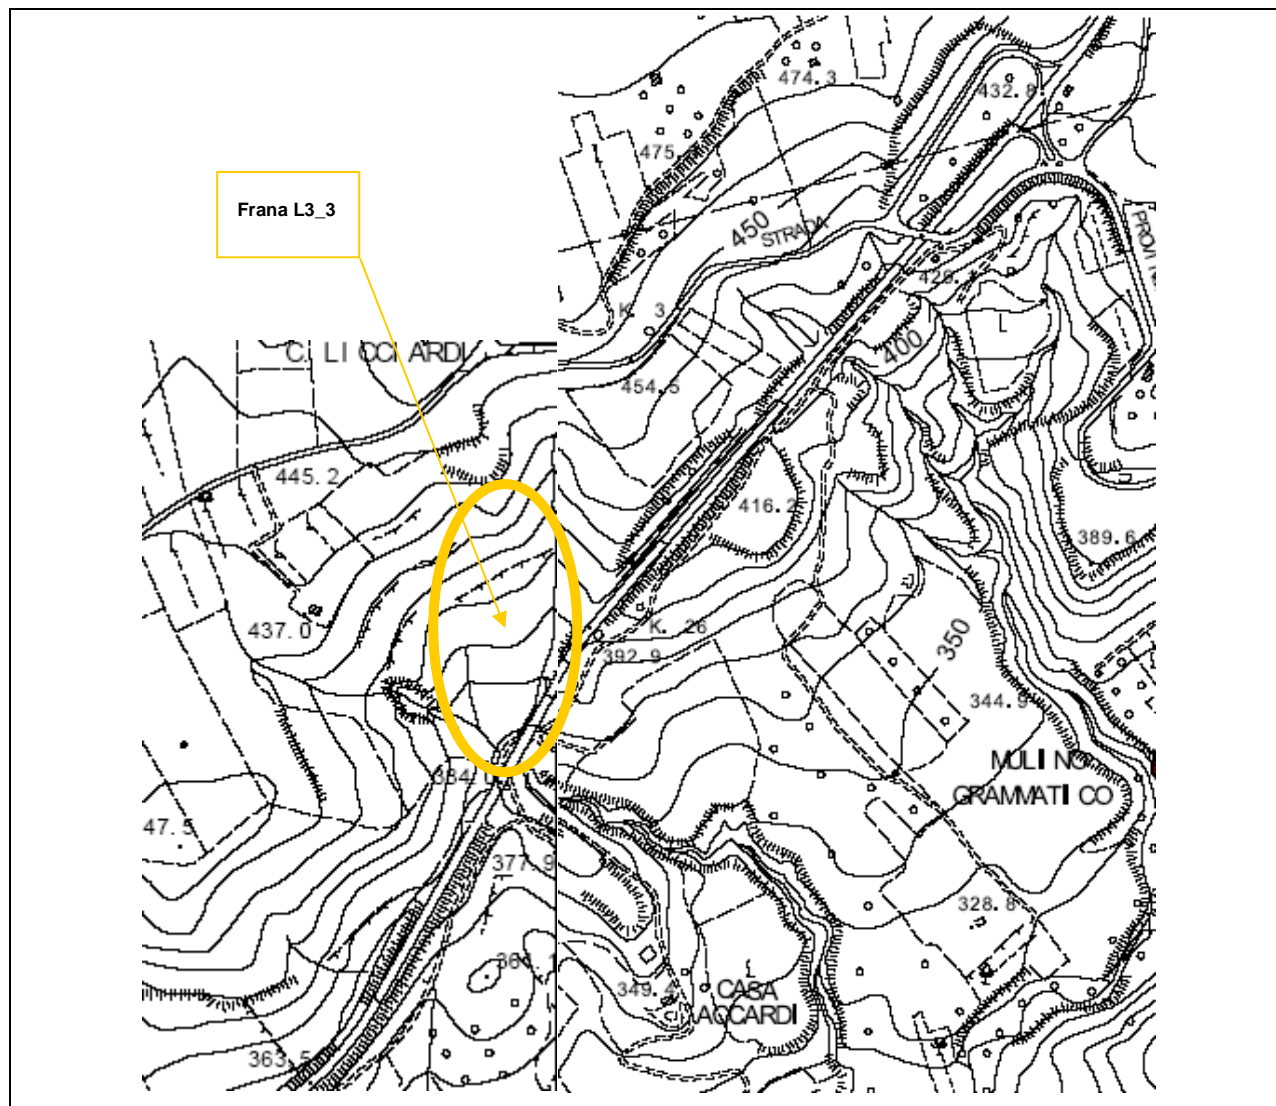
Figura E.1 – Stralcio carta dei dissesti PAI del settore relativo alla Frana L3_3.

Come osservabile nel stralcio planimetrico di Figura E.1, la Frana L3_3 non è indicata nella carta dei dissesti del PAI.

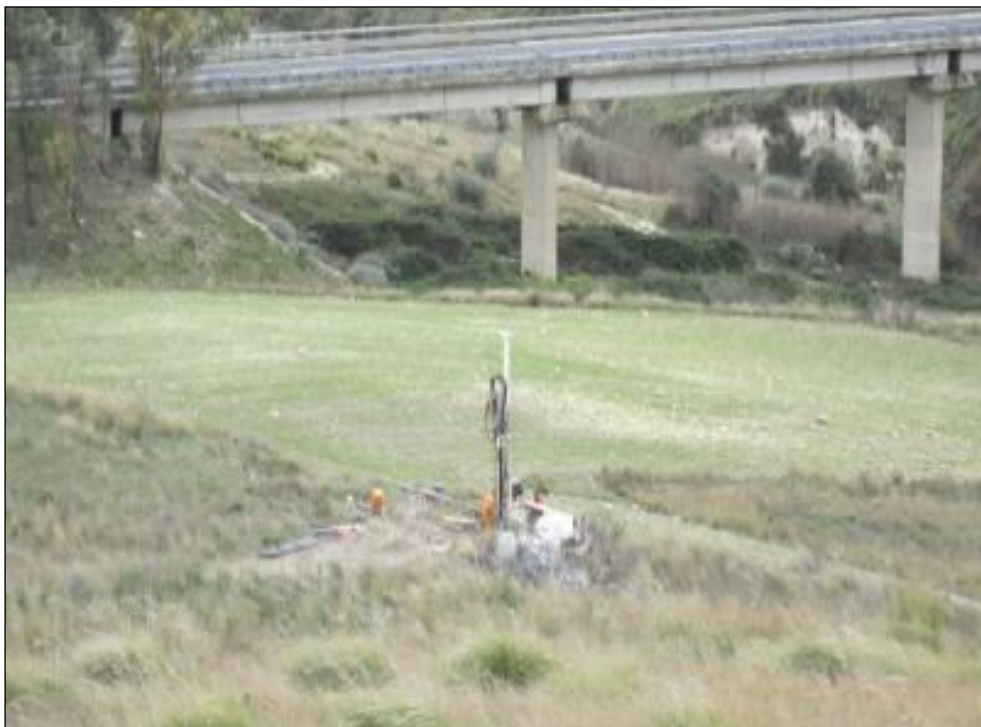
Foto E.4 – Esecuzione sondaggio S102i equipaggiato con inclinometro.

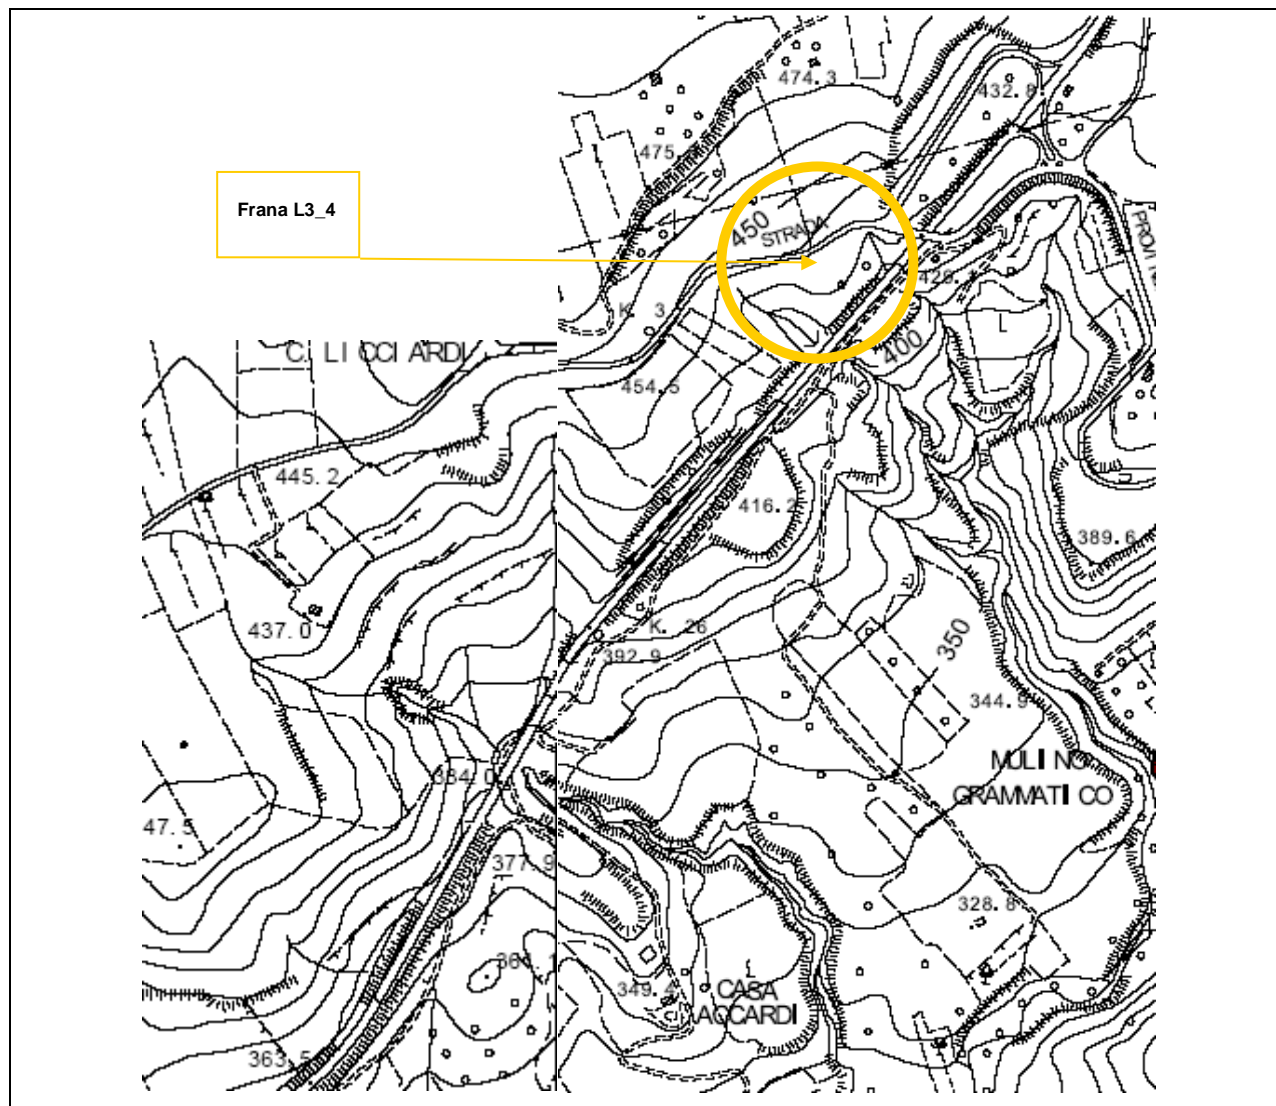
Figura F.1 – Stralcio carta dei dissesti PAI del settore relativo alla Frana L3_4.

Come osservabile nel stralcio planimetrico di Figura F.1, la Frana L3_4 non è indicata nella carta dei dissesti del PAI.

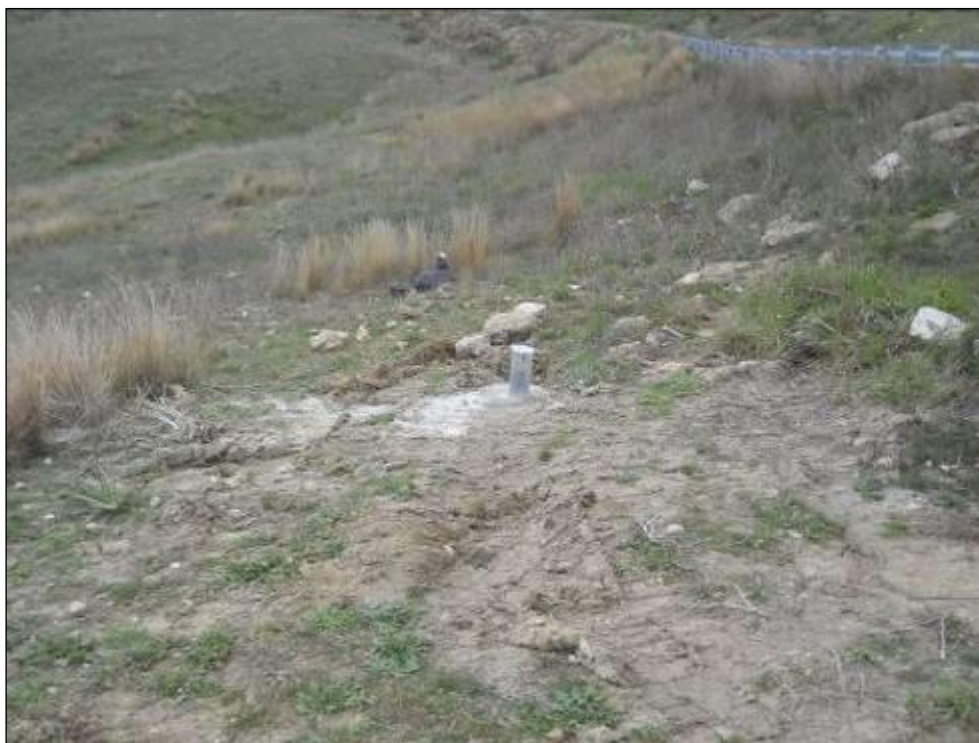
Foto F.4 – Chiusino posizionato in testa foro del sondaggio S105 bis equipaggiato con inclinometro.

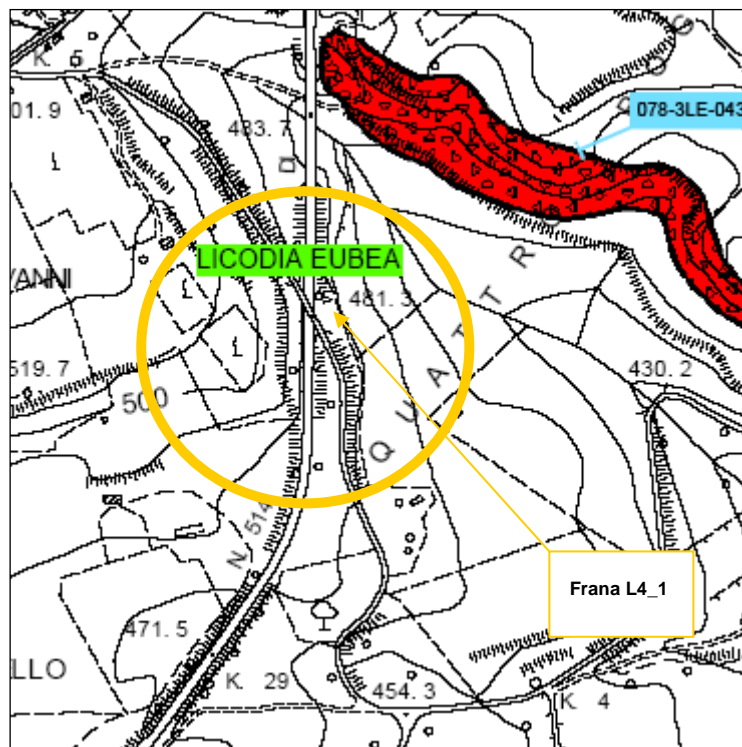
Figura G.1 – Stralcio carta dei dissesti PAI del settore relativo alla Frana L4_1.

Come osservabile nel stralcio planimetrico di Figura G.1, la Frana L4_1 non è indicata nella carta dei dissesti del PAI.

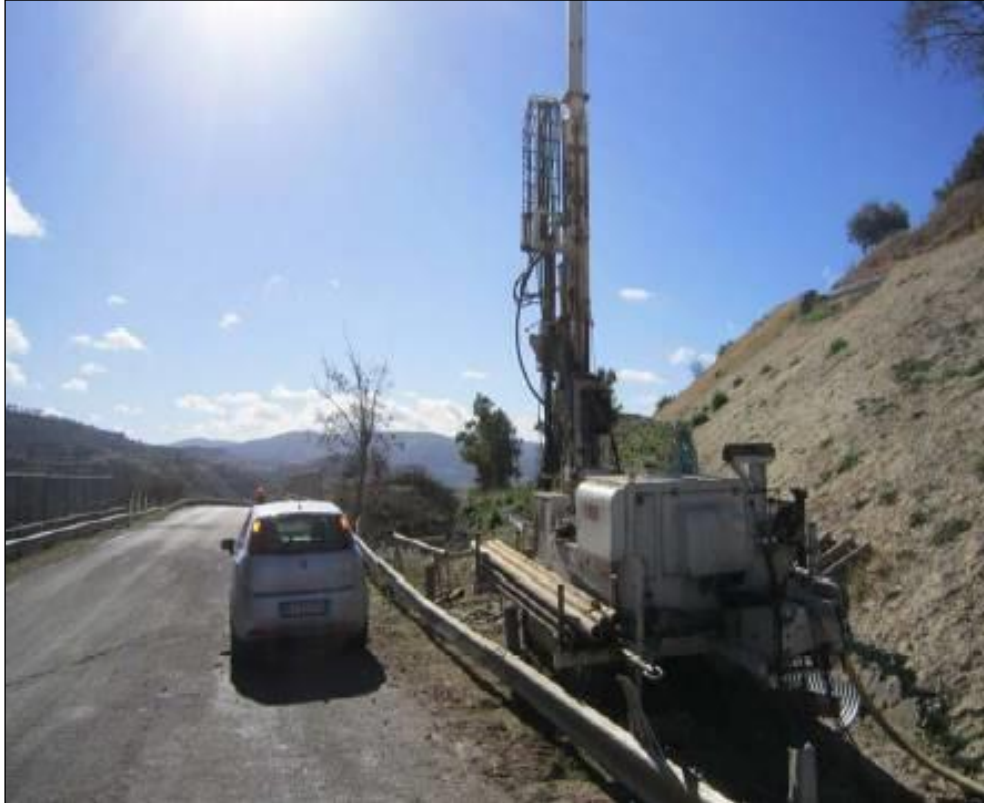
Foto G.5 – Esecuzione del sondaggio S118p equipaggiato con piezometro.

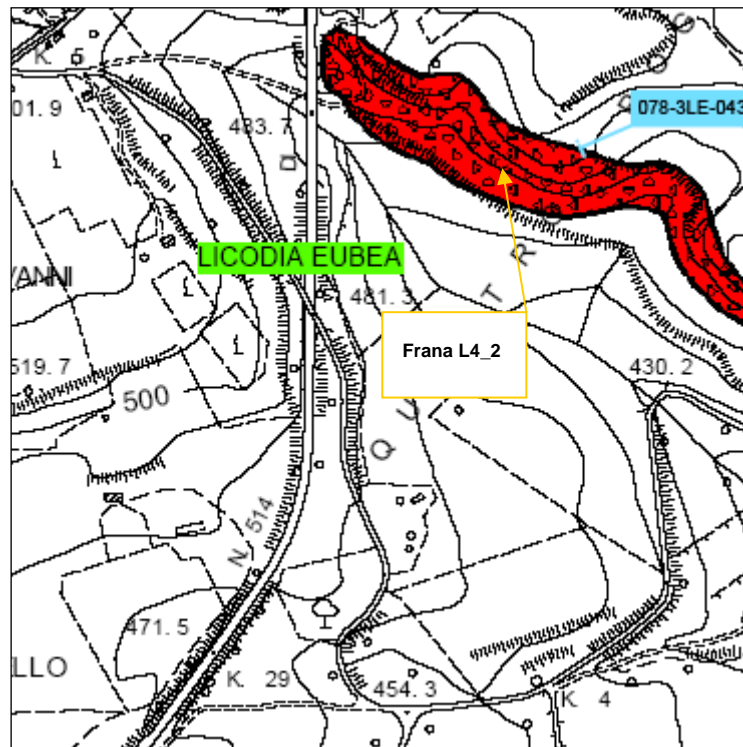
Figura H.1 – Stralcio carta dei dissesti PAI del settore relativo alla Frana L4_2.

La Carta dei dissesti edita dal PAI individua la Frana L4_2 come un dissesto di crollo e/o ribaltamento attivo indicato con la sigla 078-3LE-043 (Figura H.1); i rilevamenti svolti hanno consentito di definire il fenomeno come "frana di colamento" attiva nei depositi limoso-argillosi-ghiaiosi della Formazione Qc(b).

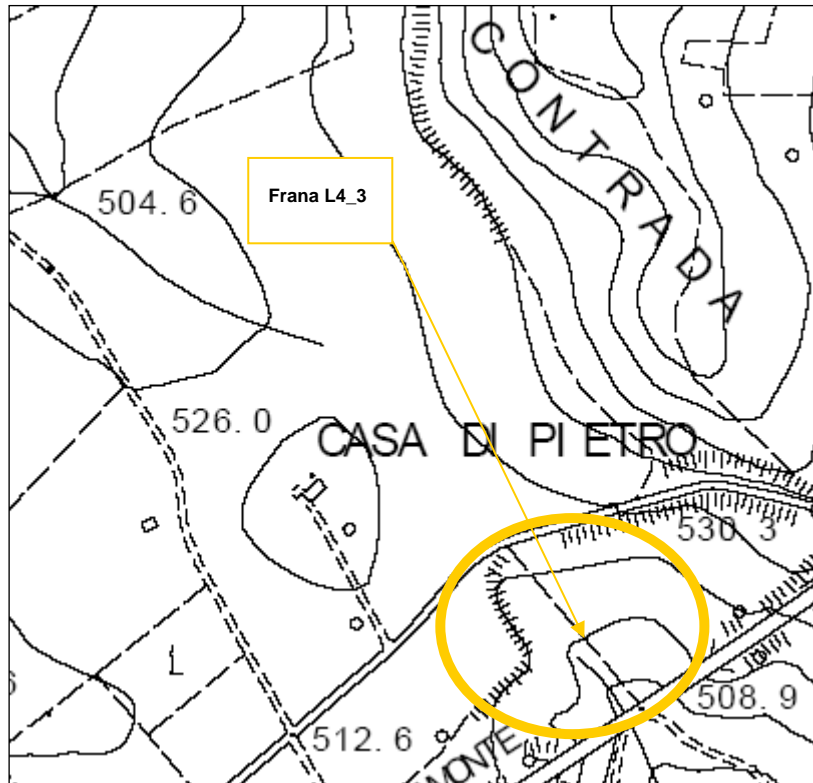
Figura I.1 – Stralcio carta dei dissesti PAI del settore relativo alla Frana L4_3.

Come osservabile nel stralcio planimetrico di Figura I.1, la Frana L4_3 non è indicata nella carta dei dissesti del PAI.

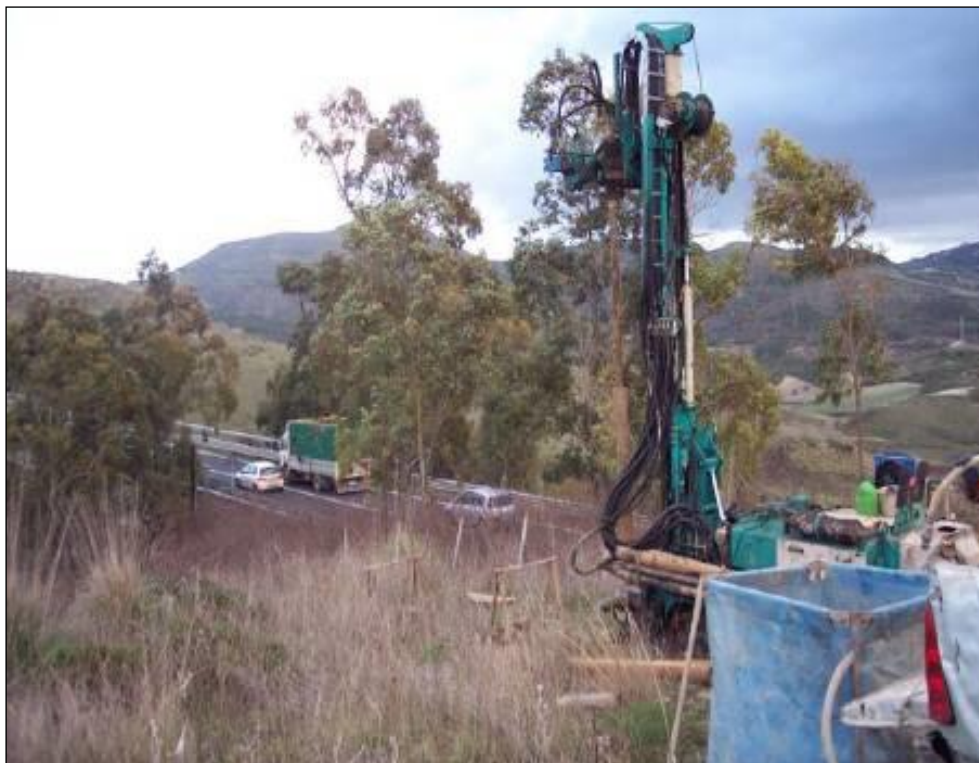
Foto I.3 – Esecuzione del sondaggio S125d.

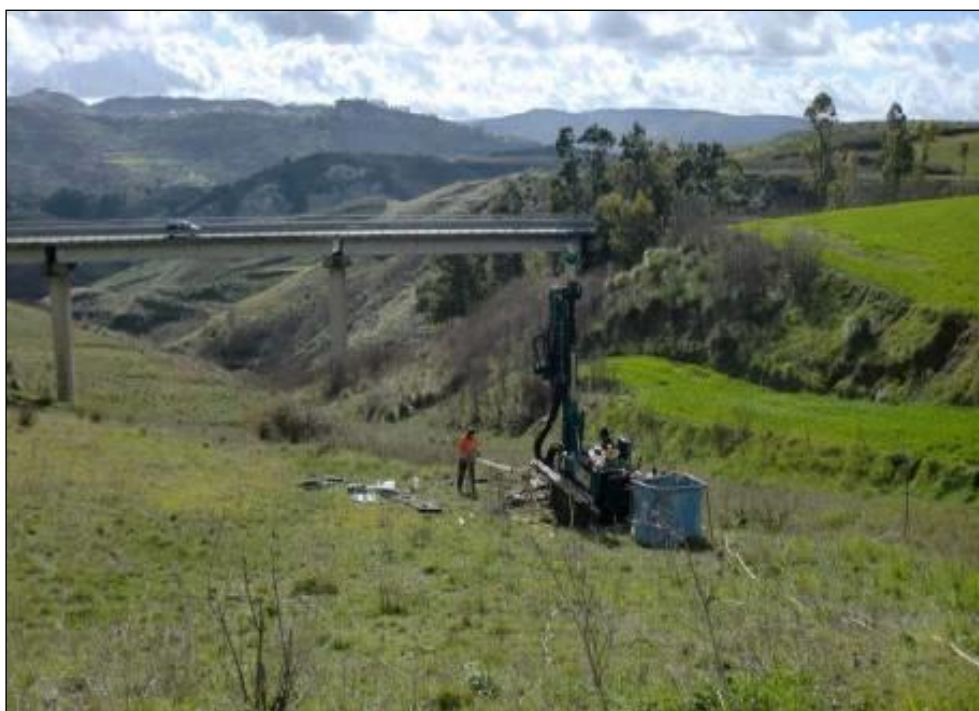
Foto I.4 – Esecuzione del sondaggio S126p.

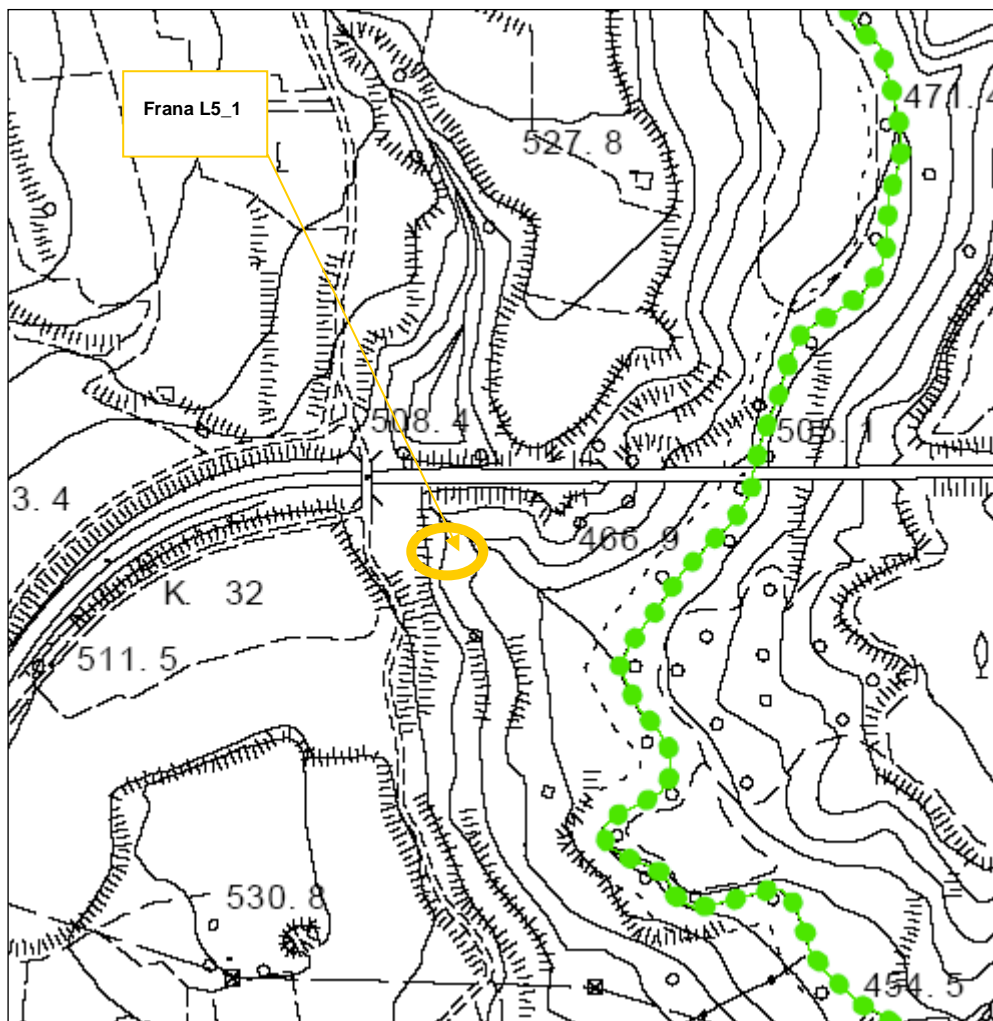
Figura J.1 – Stralcio carta dei dissesti PAI del settore relativo alla Frana L5_1.

Come osservabile nel stralcio planimetrico di Figura J.1, la Frana L5_1 non è indicata nella carta dei dissesti del PAI.

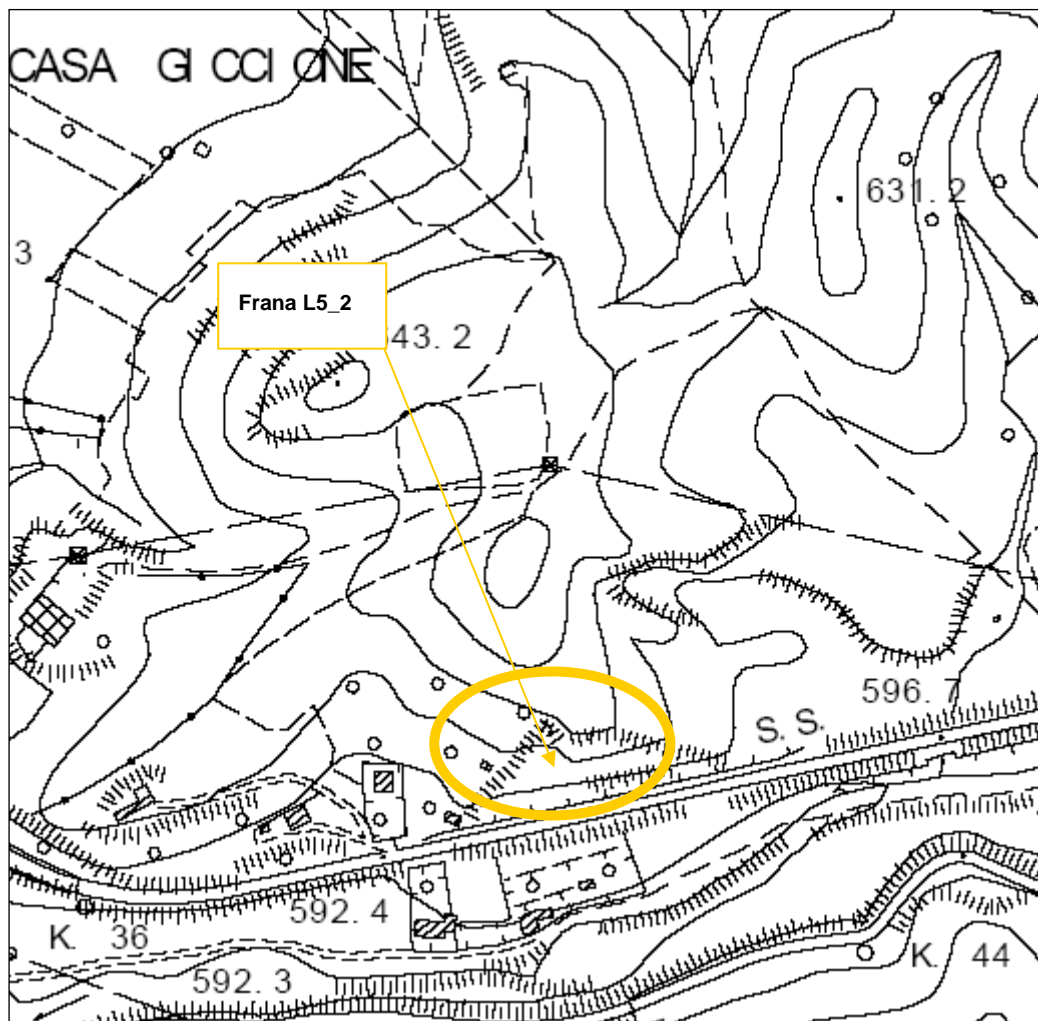
Figura K.1 – Stralcio carta dei dissesti PAI del settore relativo alla Frana L5_2.

Come osservabile nel stralcio planimetrico di Figura K.1, la Frana L5_2 non è indicata nella carta dei dissesti del PAI.

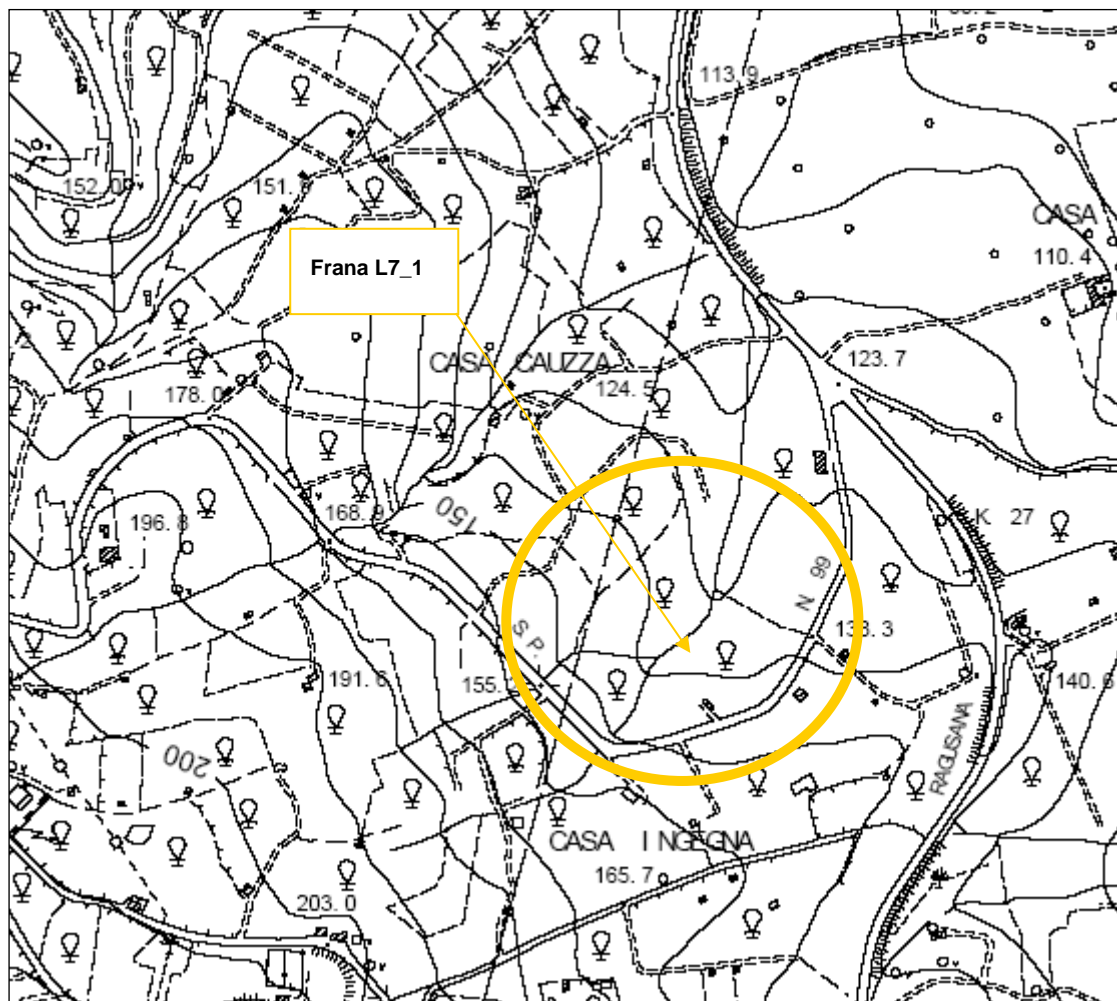
Figura L.1 – Stralcio carta dei dissesti PAI del settore relativo alla Frana L7_1.

Come osservabile nel stralcio planimetrico di Figura L.1, la Frana L7_1 non è indicata nella carta dei dissesti del PAI.

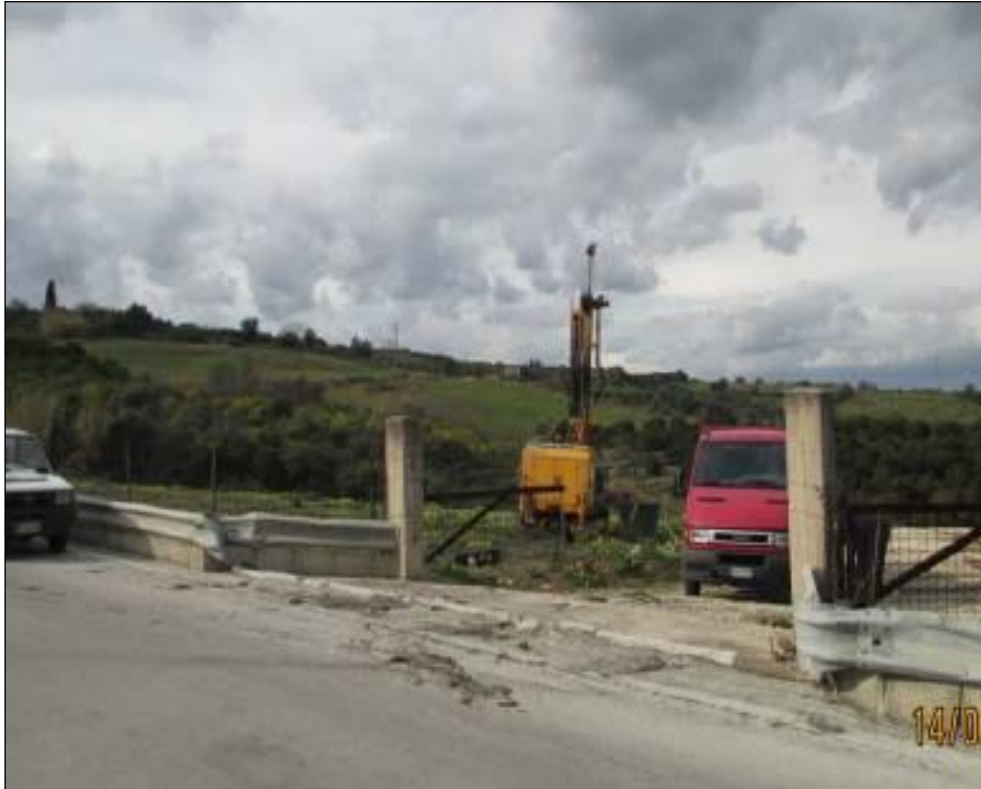
Foto L.5 – Esecuzione sondaggi S186i equipaggiato con inclinometro.
