INFRASTRUTTURE FERROVIARIE STRATEGICHE DEFINITE DALLA LEGGE OBIETTIVO N. 443/01

TRATTA A.V./A.C. TERZO VALICO DEI GIOVI
PROGETTO ESECUTIVO

Rapporto Annuale 2016 Monitoraggio Ambientale Corso D'Opera Suolo - Lotto 1

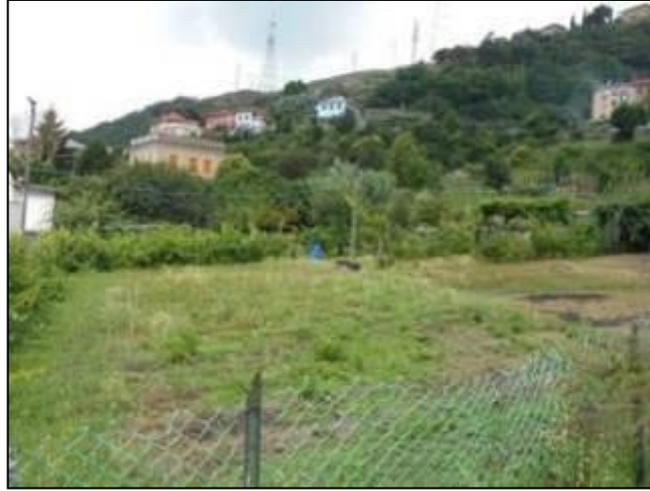
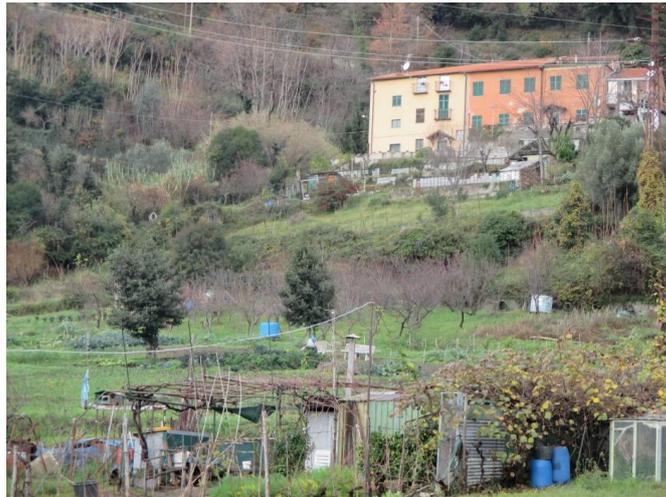
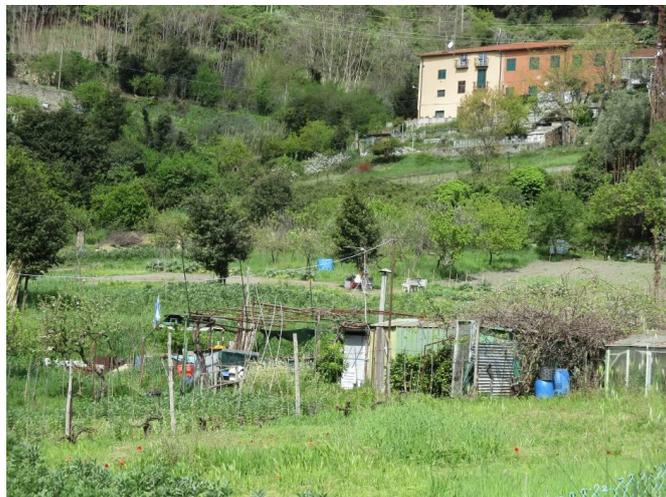
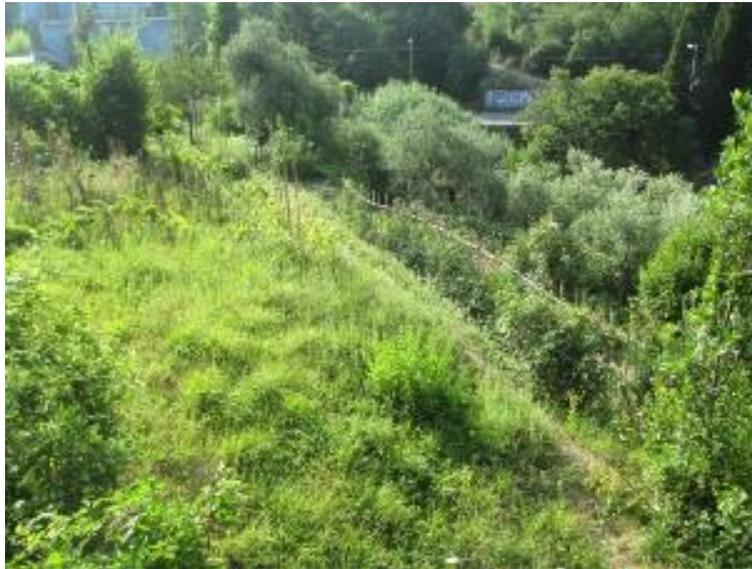
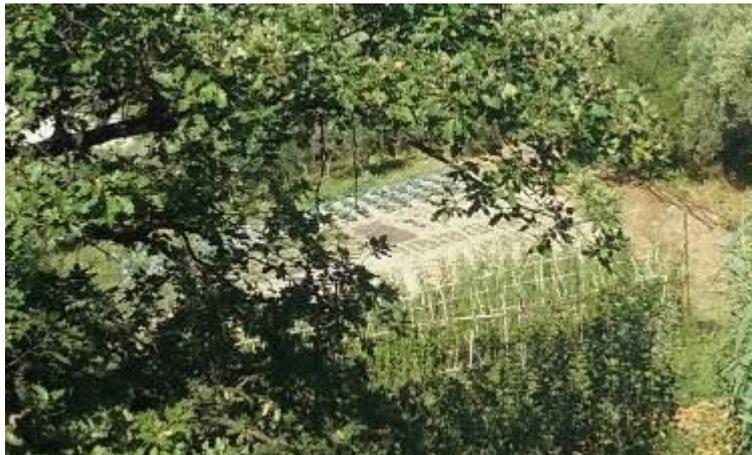
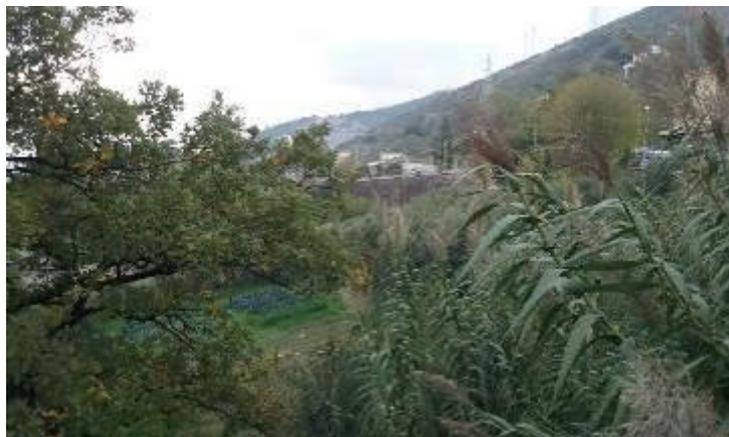
Orti urbani limitrofi al cantiere

Al momento del rilievo non sono stati notati segni di degradazione del suolo nelle aree limitrofe alle aree di cantiere dovute alle attività in corso d'opera.

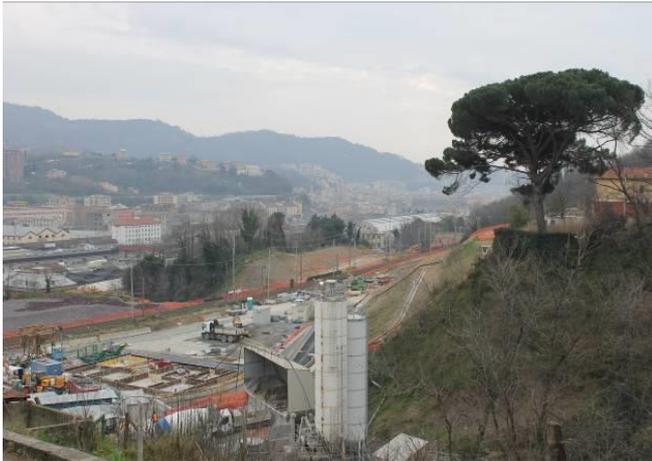
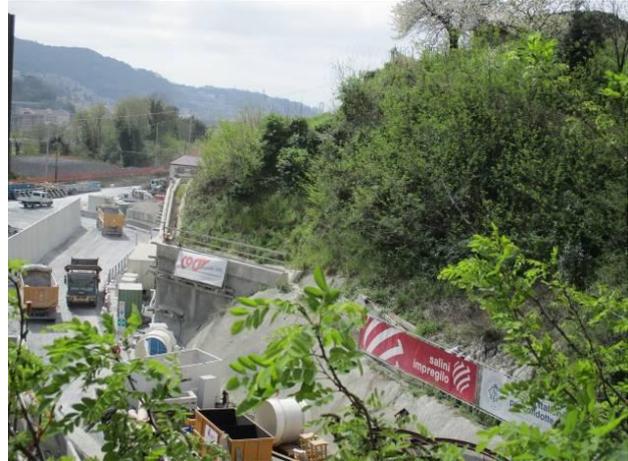
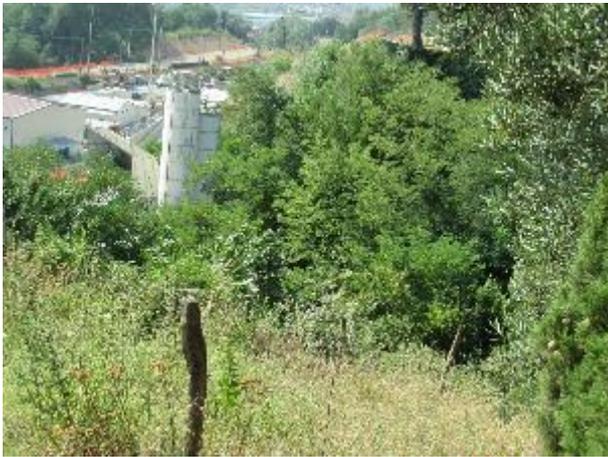
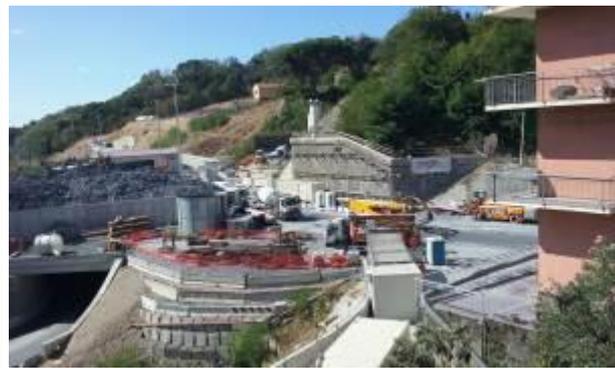
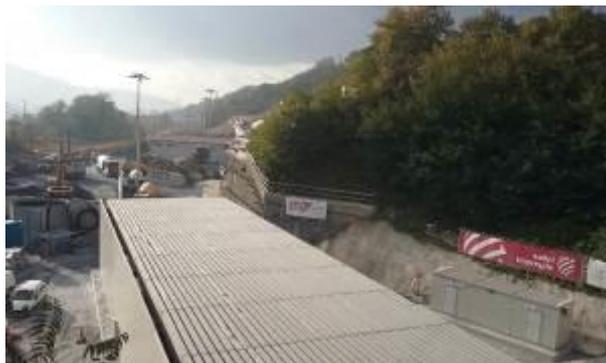
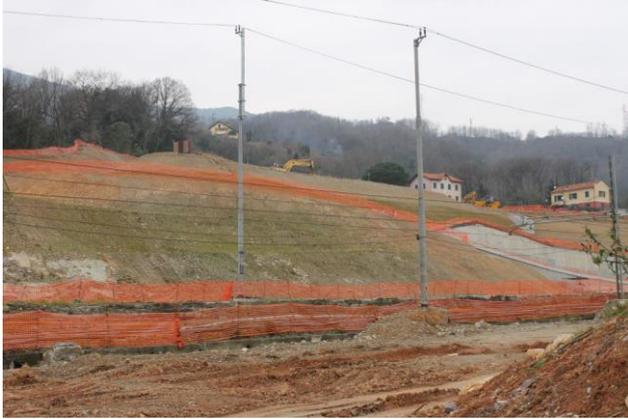
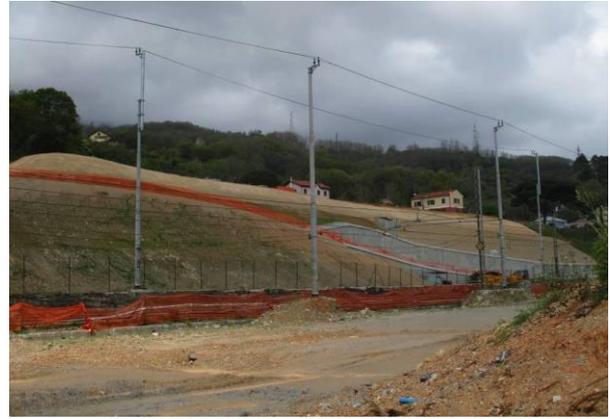
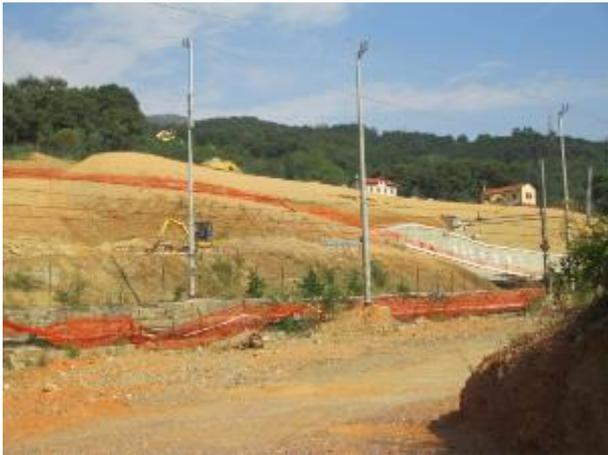
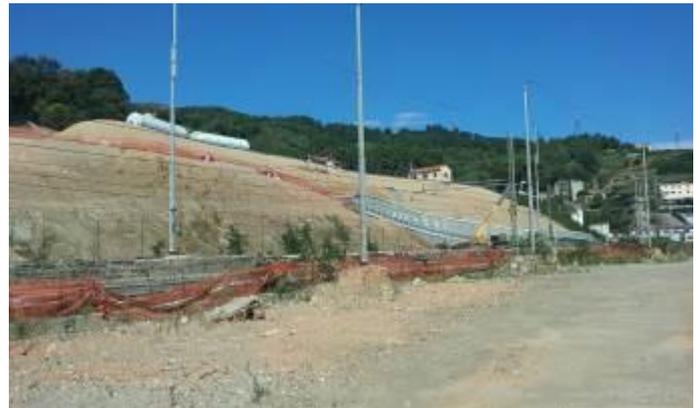
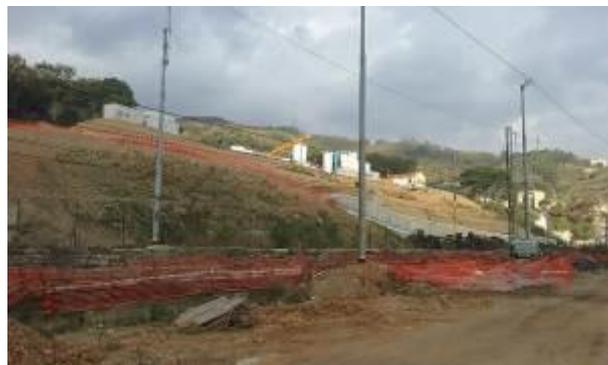
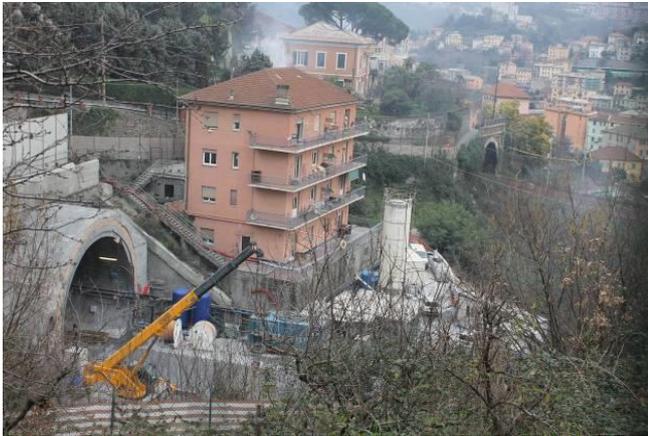
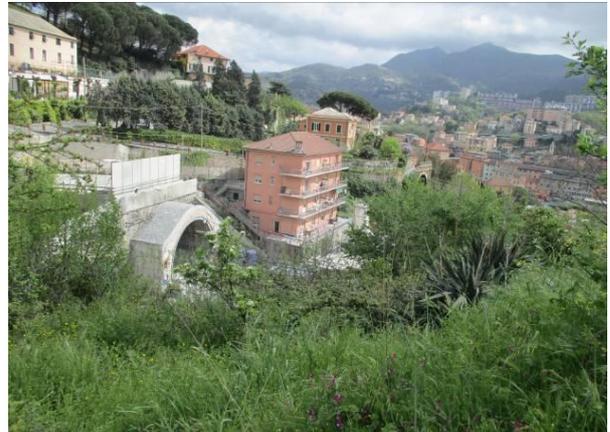
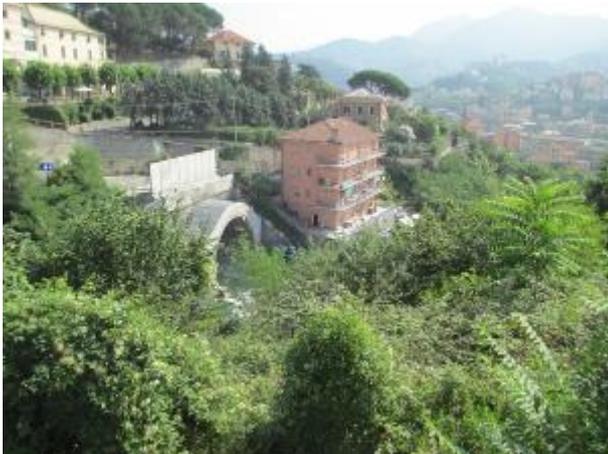
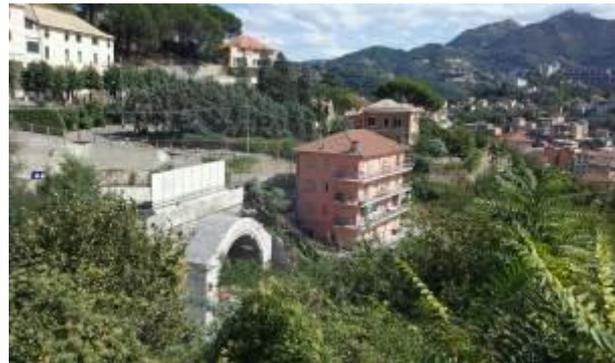
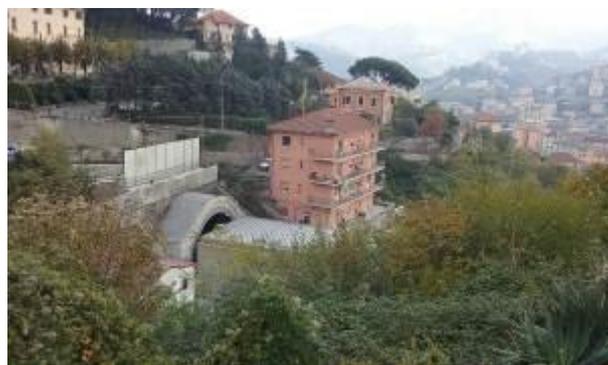
Per il punto SUO-GE-500 al momento del rilievo sono stati notati leggeri segni di degradazione del suolo nelle aree limitrofe al cantiere dovute alle attività in corso. I fenomeni erosivi si riferiscono ad erosione superficiale dovuta dal dilavamento dell'acqua lungo le scarpate rimaneggiate durante le fasi di cantiere.

nella seguente documentazione fotografica si mettono in risalto lo sviluppo dell'area di cantiere e l'efficacia delle relative opere di sistemazione per la protezione degli ambienti circostanti.

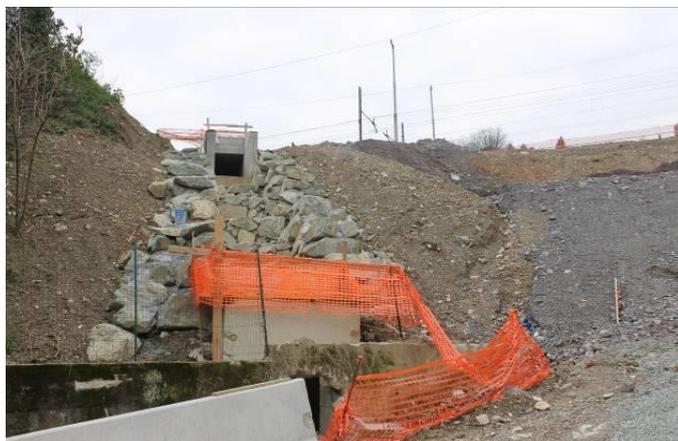
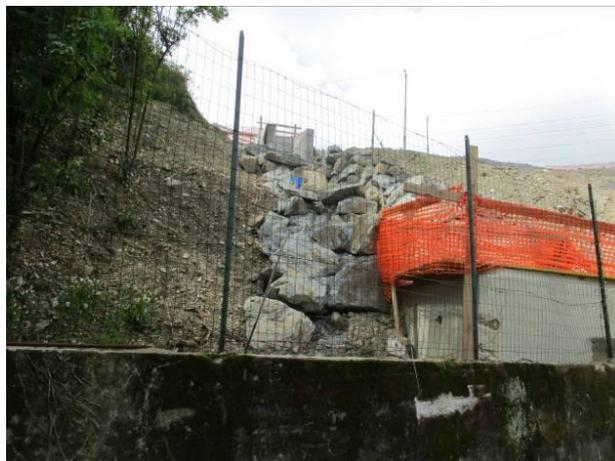
**Area a Sud del cantiere:**

nella seguente documentazione fotografica si riporta l'evoluzione del contesto ambientale nell'area a Sud del cantiere di Fegino (in prossimità della linea ferroviaria) nel corso degli ultimi due semestri.

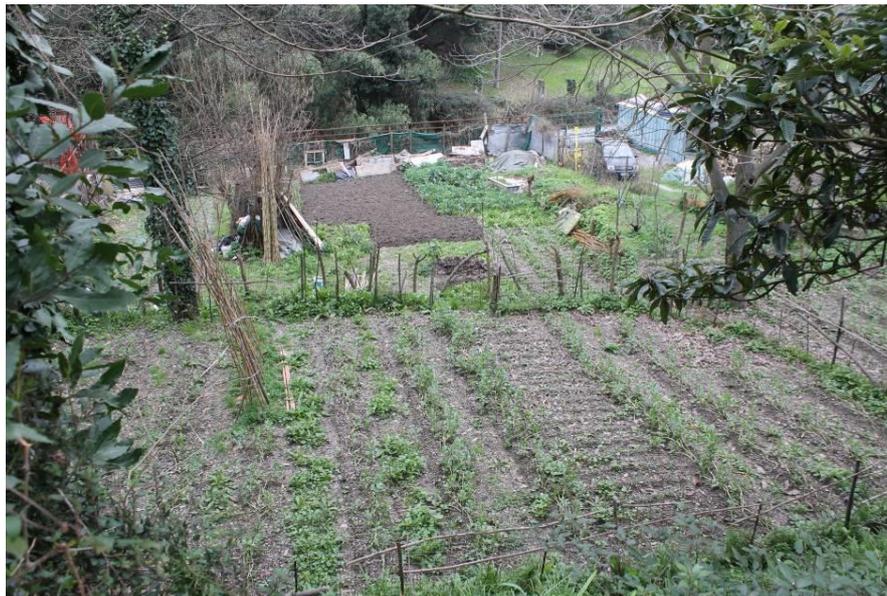
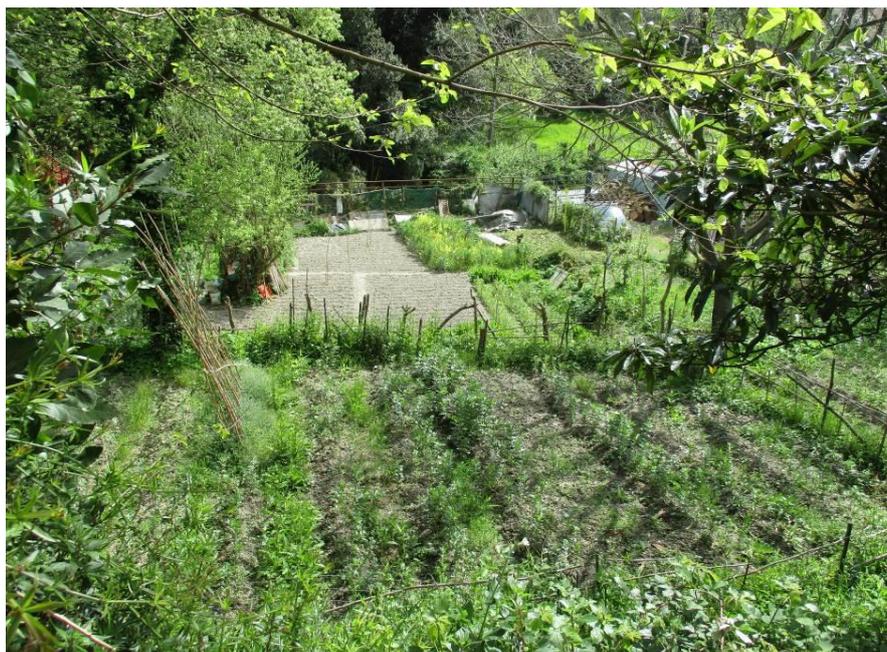
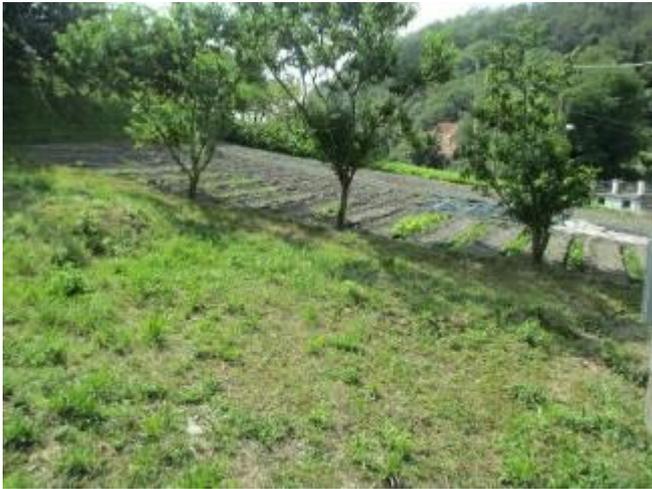
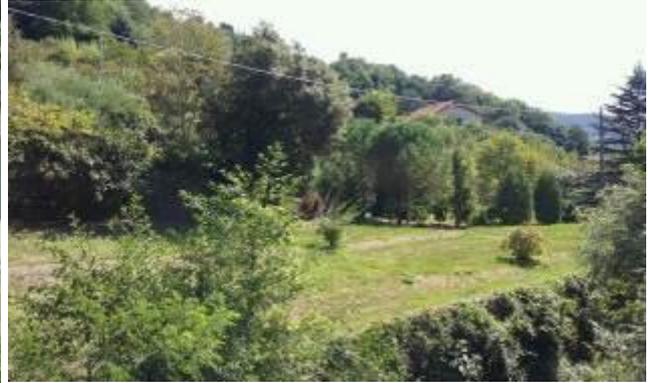
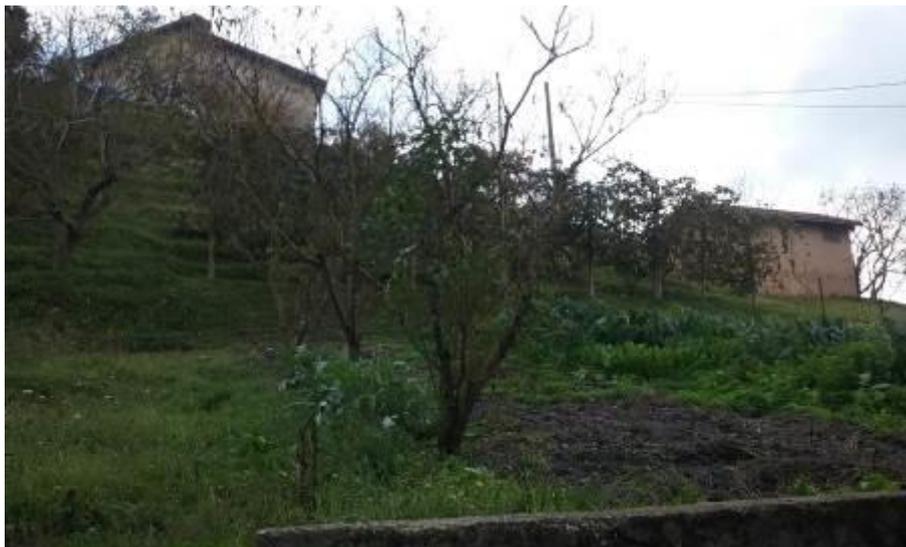
nella seguente documentazione fotografica si riporta l'evoluzione del contesto ambientale nell'area limitrofa al cantiere. Dal confronto si nota come nel punto di osservazione i suoli limitrofi, prevalentemente utilizzati per orti/giardini urbani, non abbiano riportato segni di degrado.

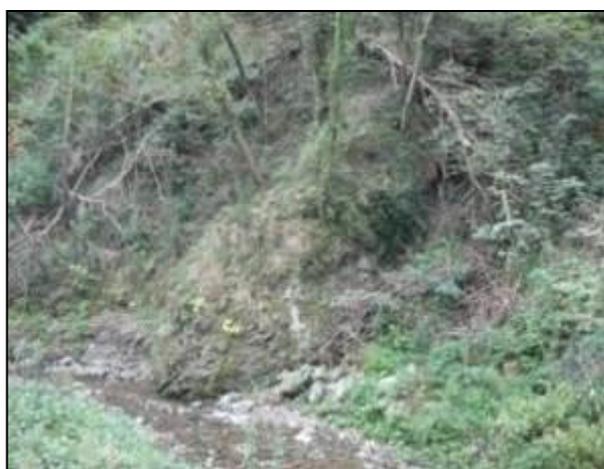
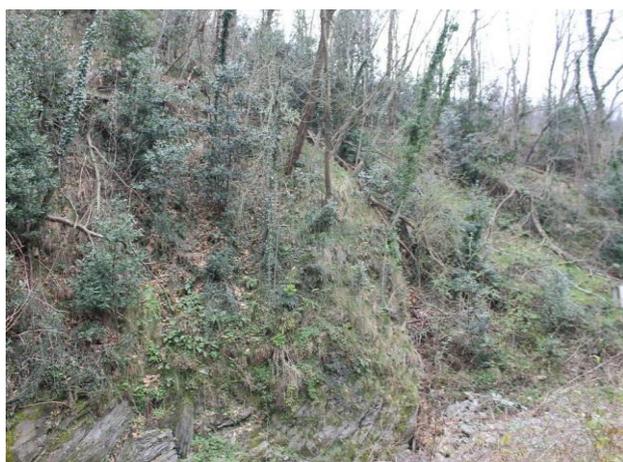
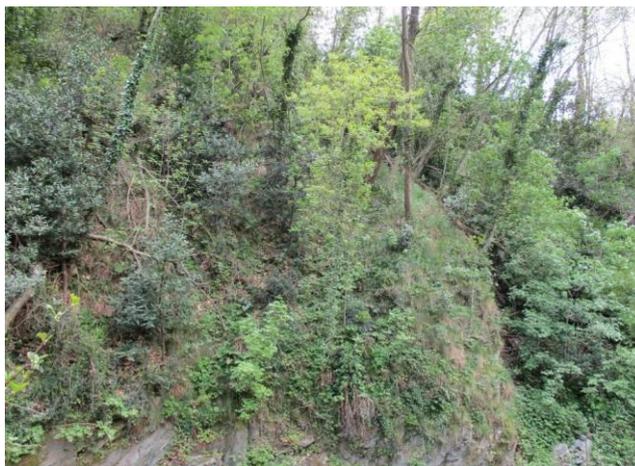
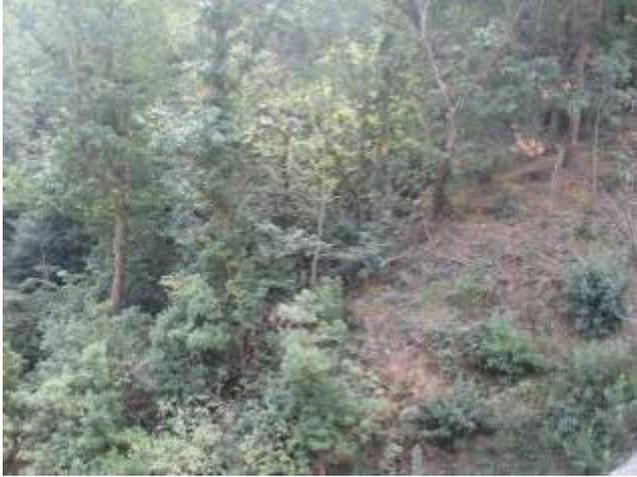
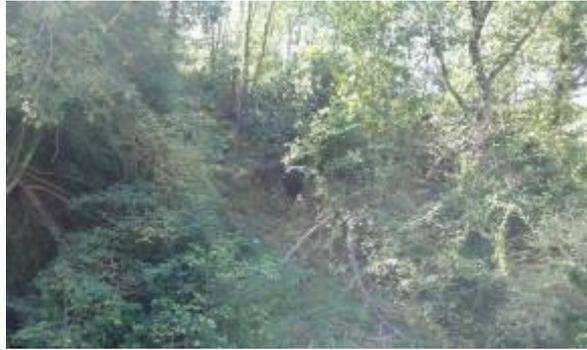
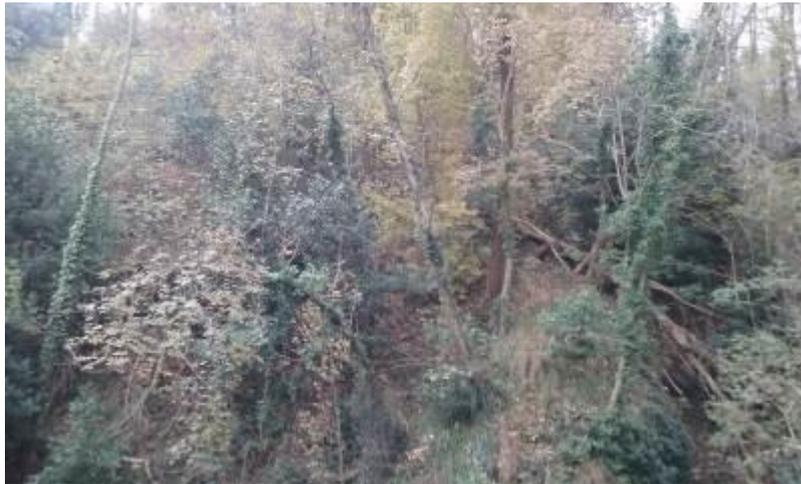
nella seguente documentazione fotografica si riportano le condizioni dell'area boschiva limitrofa al cantiere confrontando lo status nella I campagna di monitoraggio in CO con le condizioni rinvenute negli ultimi due semestri. In questo contesto, sono stati rinvenuti fenomeni erosivi localizzati dovuti all'azione di agenti atmosferici e pertanto non attribuibili alle attività di cantiere.

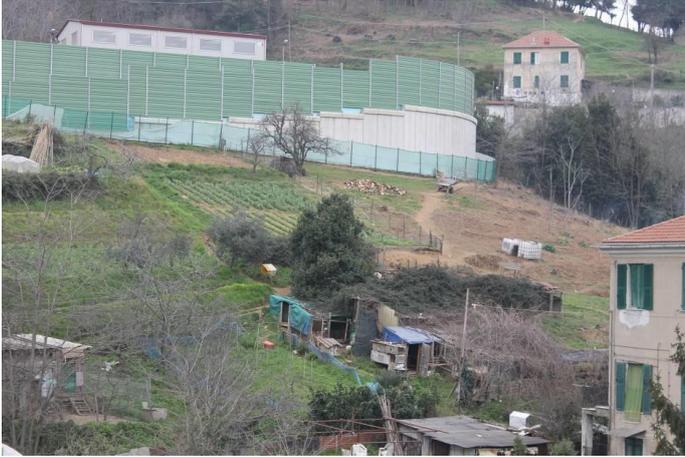
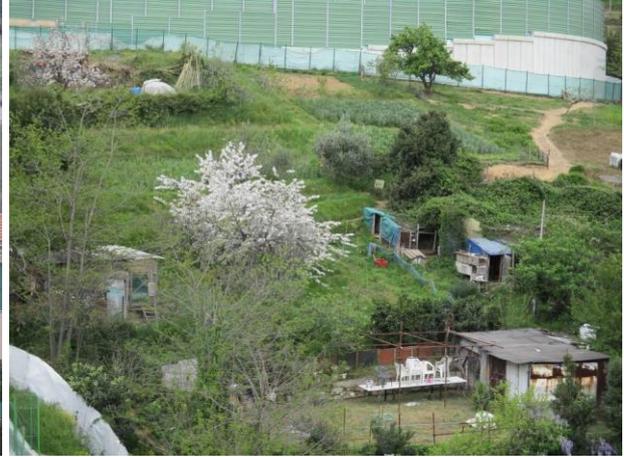
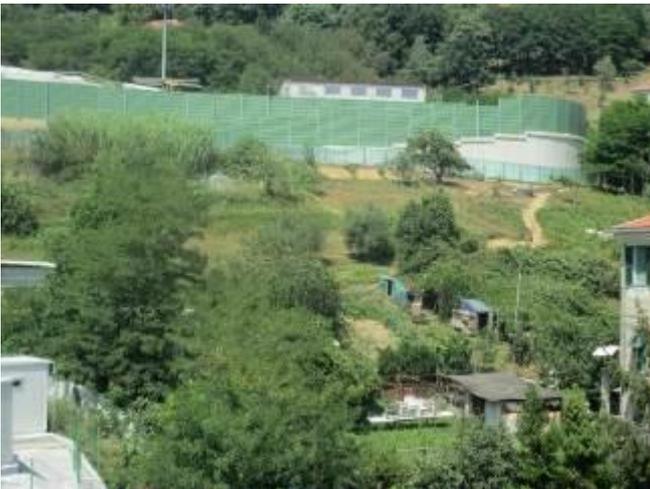
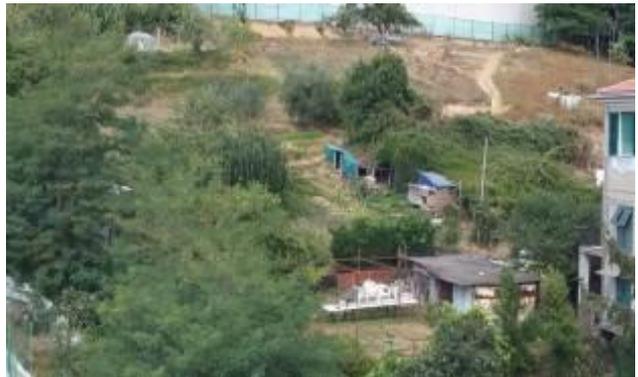
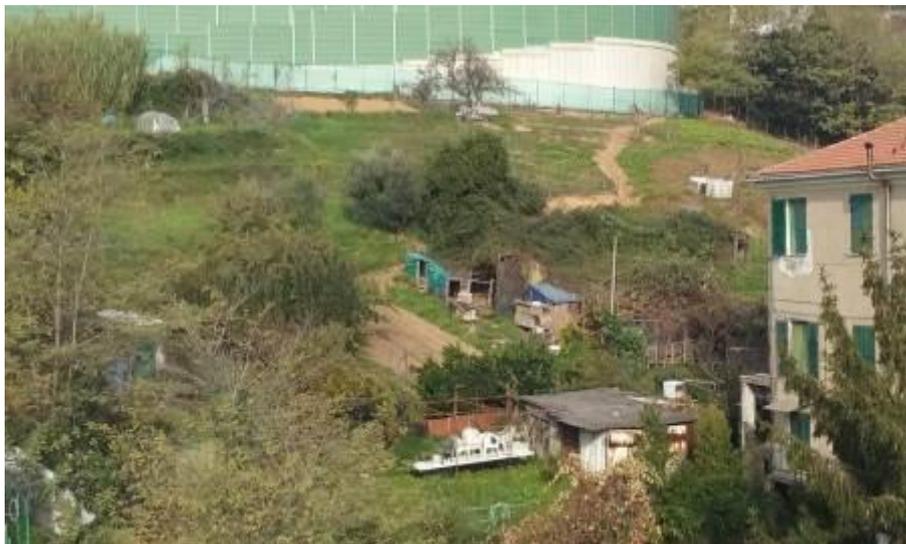
nell'area a Nord del cantiere i suoli, prevalentemente destinati alla coltivazione orticola (orti urbani), non presentano segni di degrado nonostante lo sviluppo delle attività di cantiere.

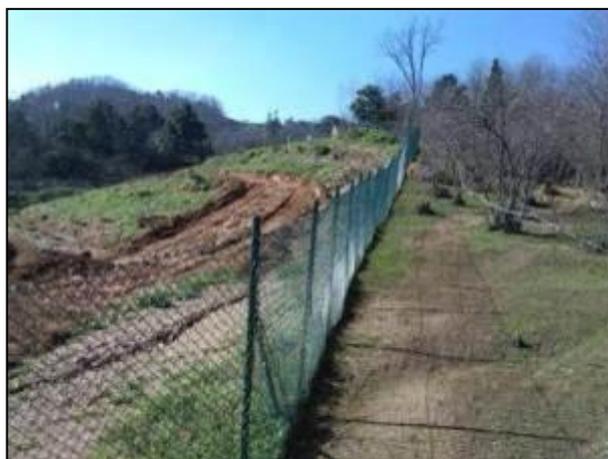
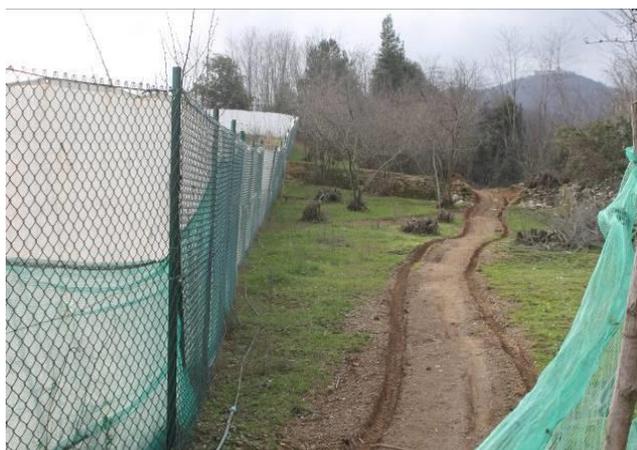
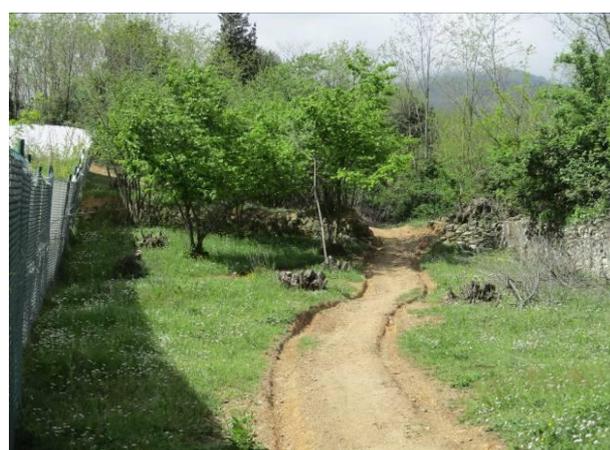
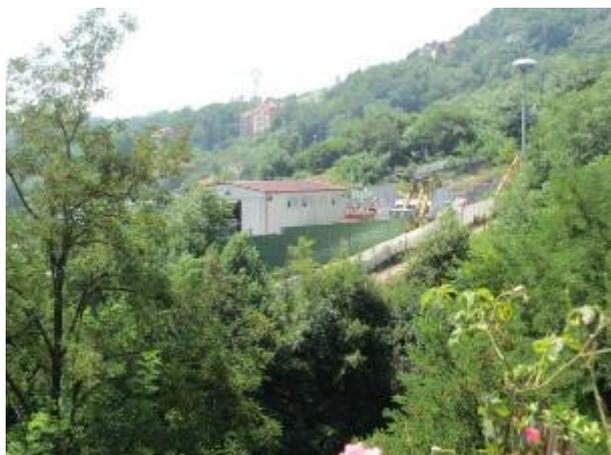
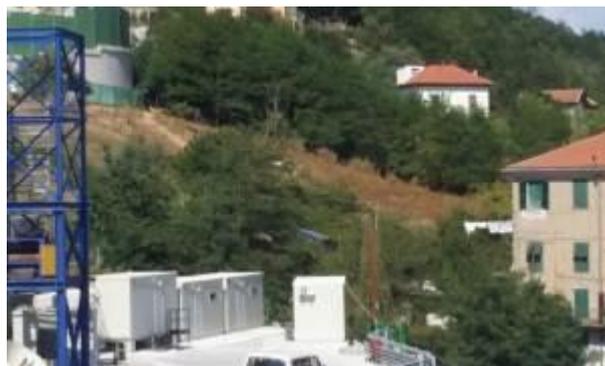
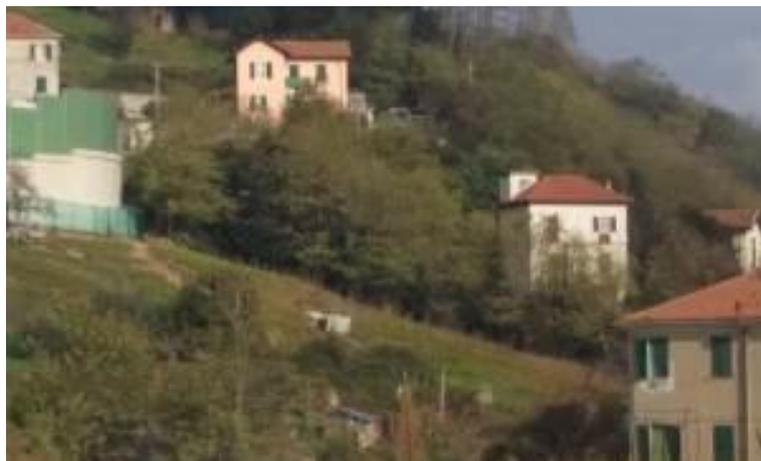
nella seguente documentazione fotografica si riporta il dettaglio dei suoli posti a Nord del cantiere (all'interno di un'area boschiva) in rapporto con la I campagna di monitoraggio in CO. Dal confronto si nota come nel punto di osservazione i suoli limitrofi non abbiano riportato segni di degrado anche in virtù delle opere di contenimento eseguite (barriere).

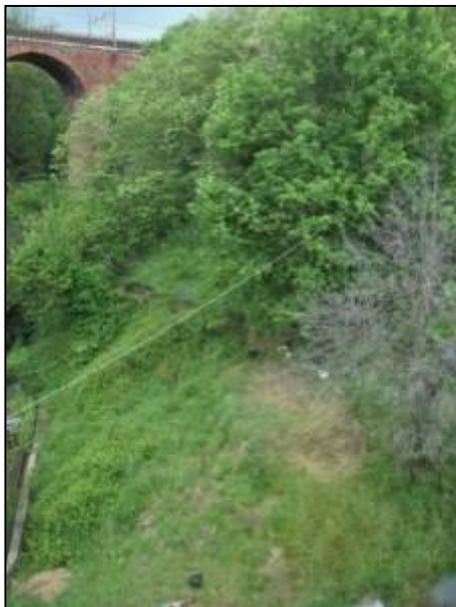
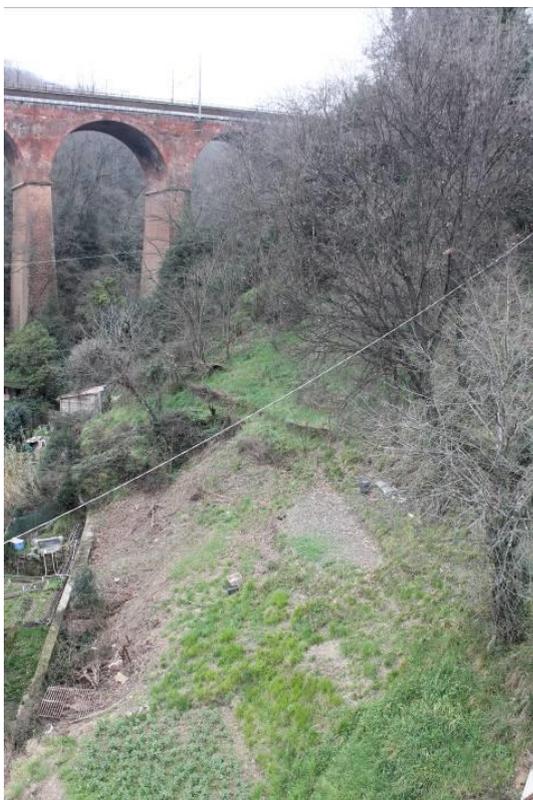
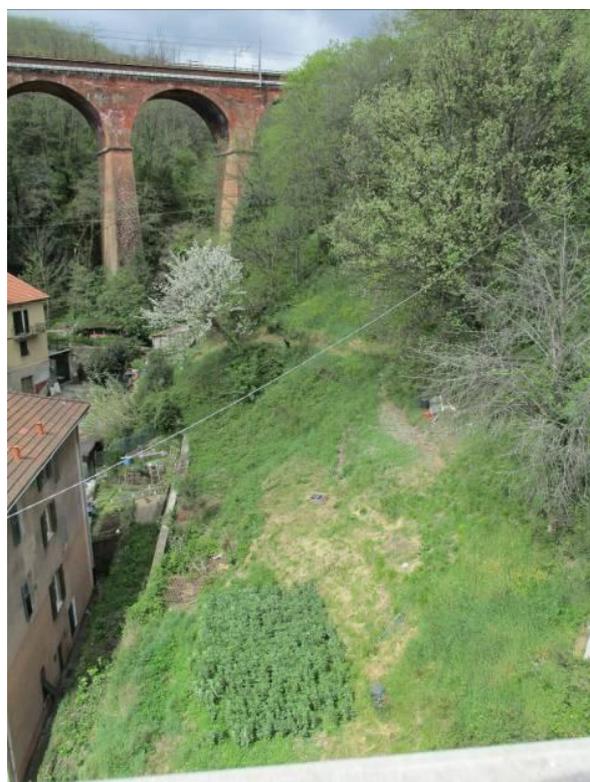
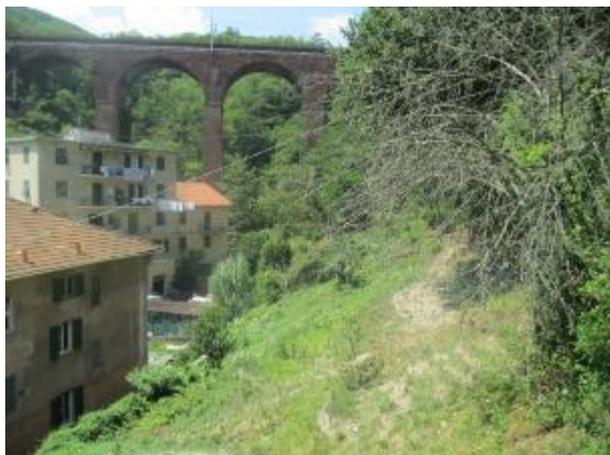
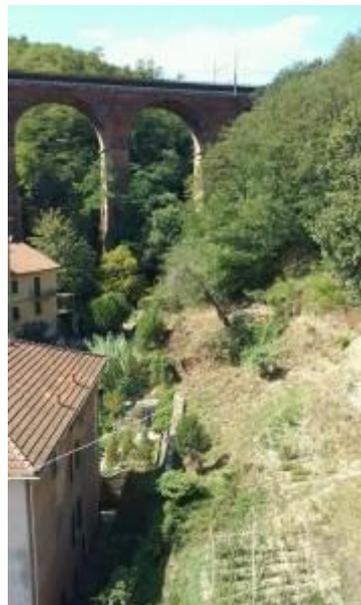
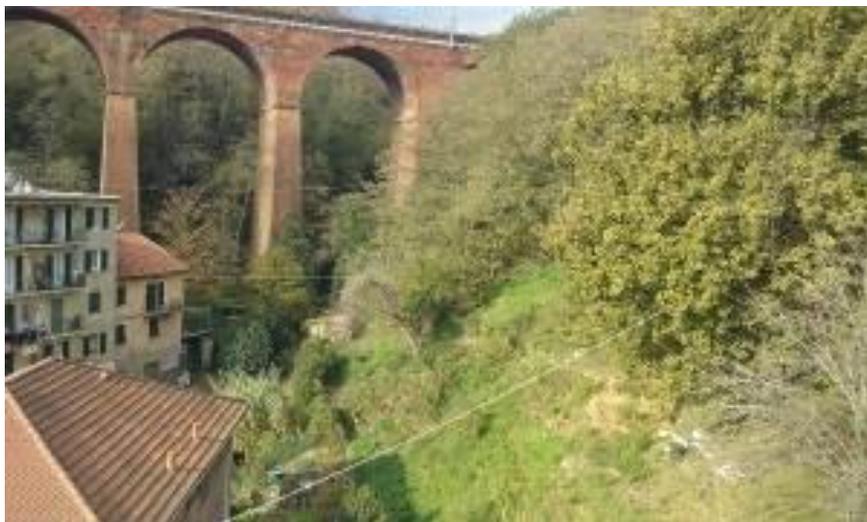
Suoli a Sud del cantiere:

anche a Sud del cantiere non sono stati rilevati segni di degradazione legati alle attività di cantiere.

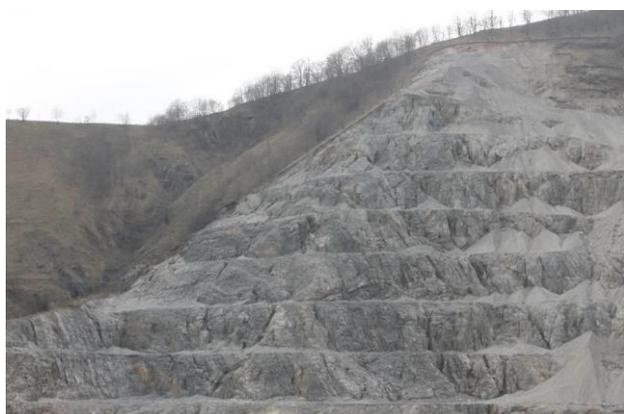
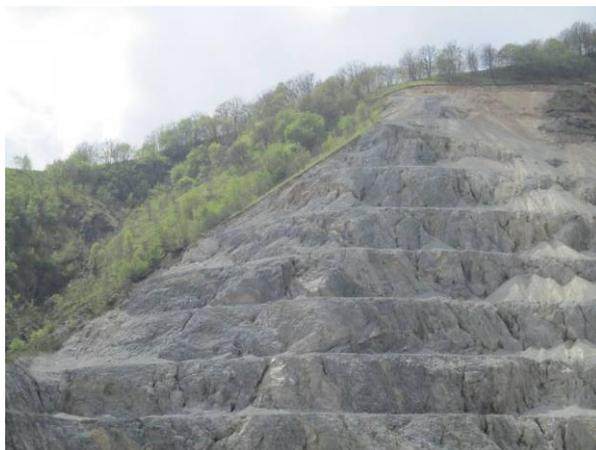
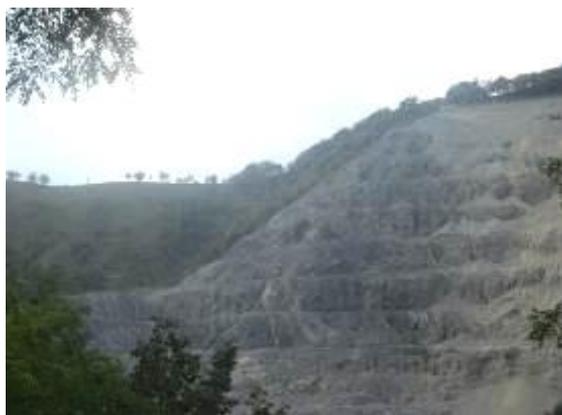
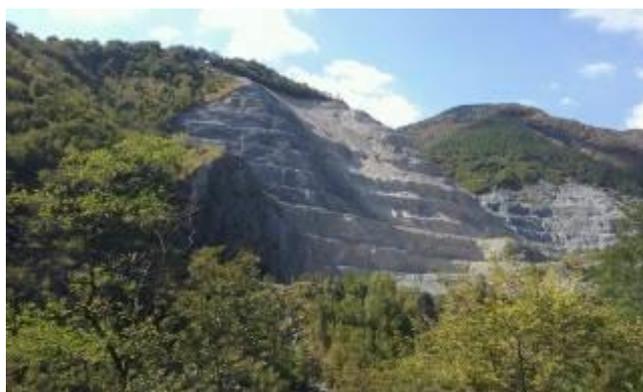
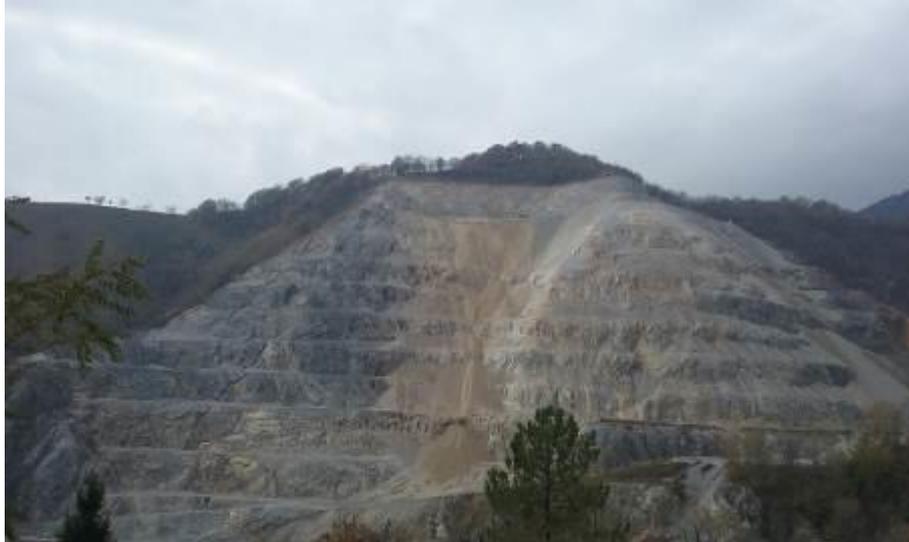
nella seguente documentazione fotografica si evidenzia l'elevata rocciosità che caratterizza i suoli (destinazione d'uso prevalente: bosco) a ovest della cava grande e la perdita di copertura vegetale e pedologica legata alle attività estrattive.

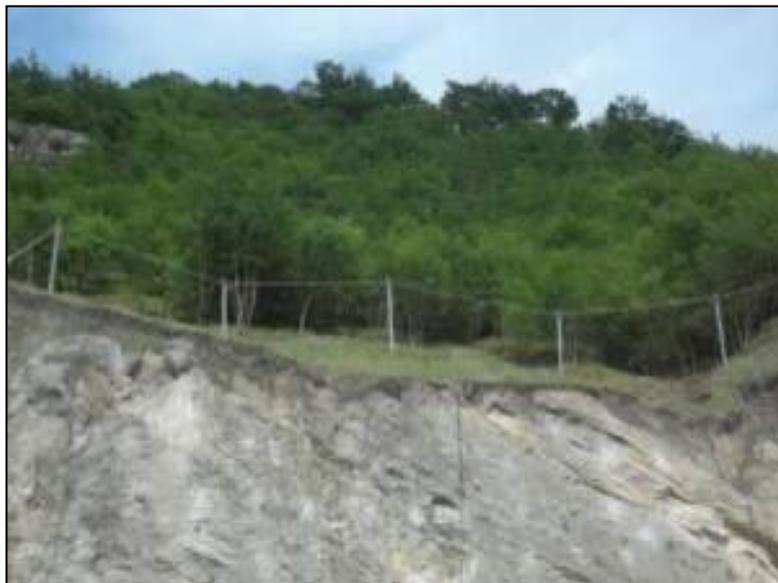
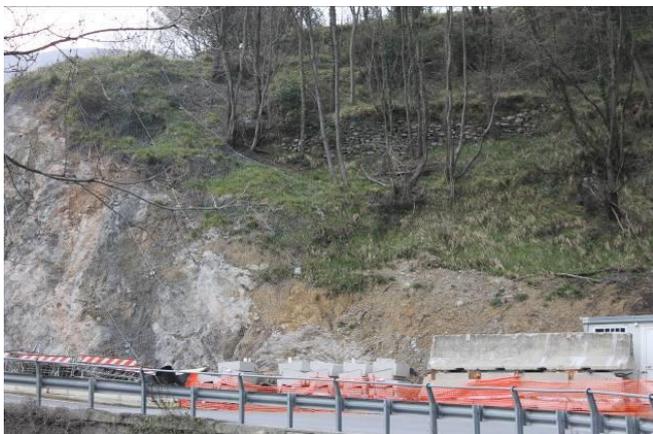
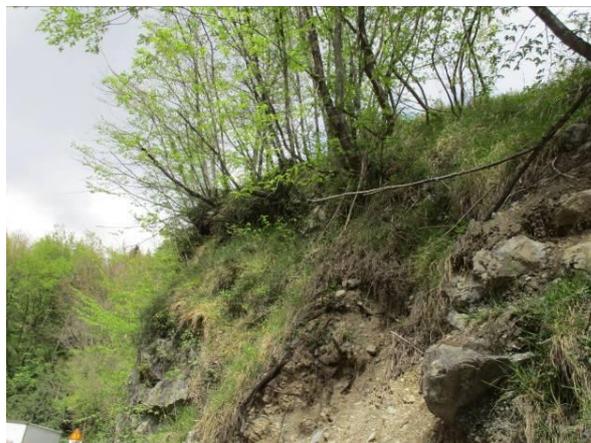
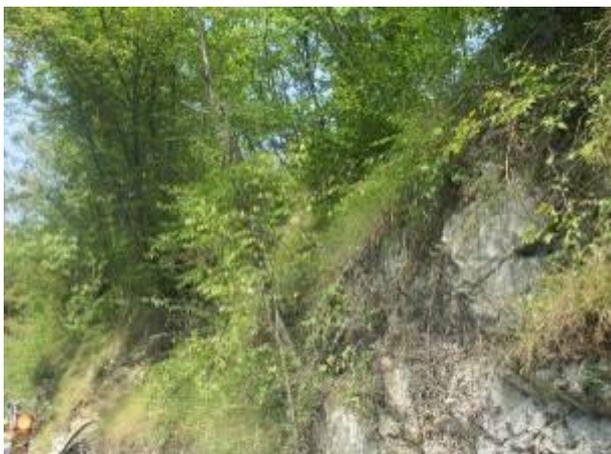
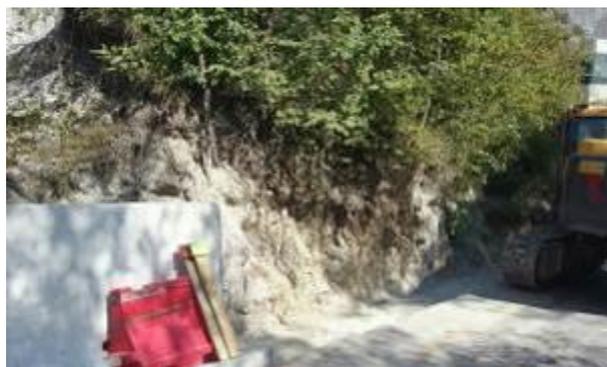
Suoli limitrofi all'area di cava piccola:

i suoli delle aree limitrofe alla cava piccola, fortemente rocciosi, non hanno evidenziato segni di degrado legati alle attività di cantiere.

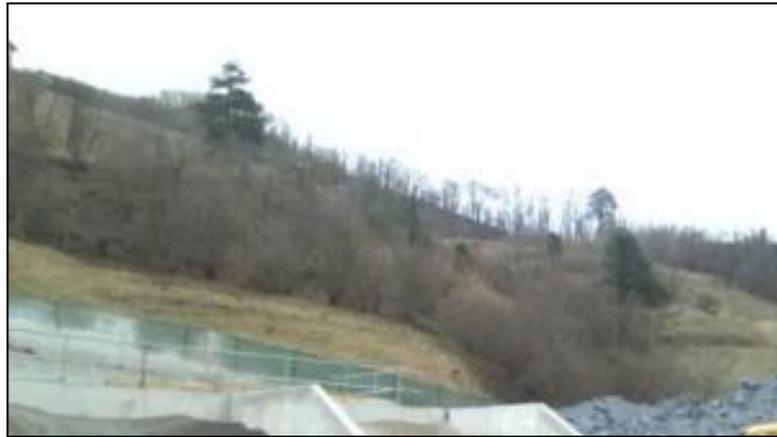
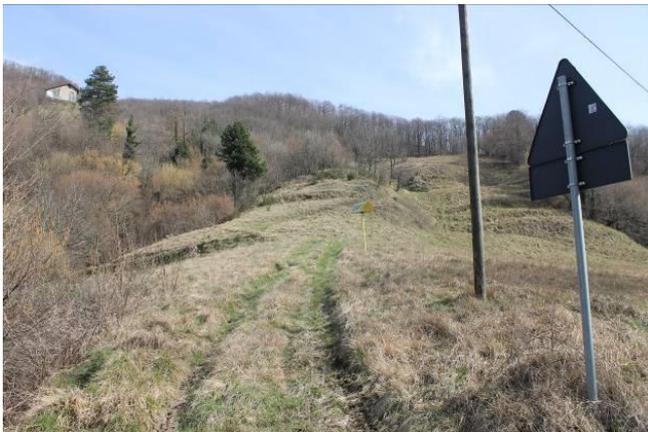
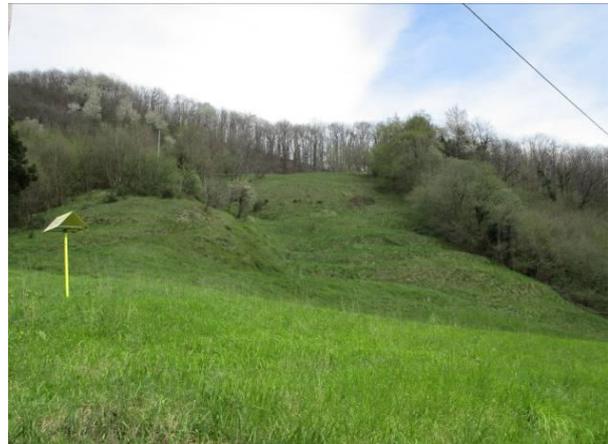
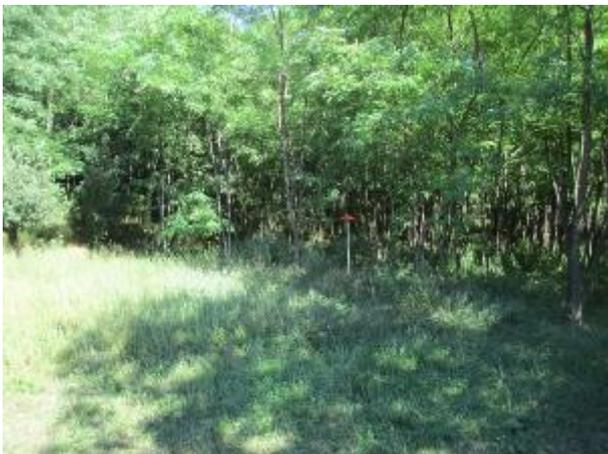
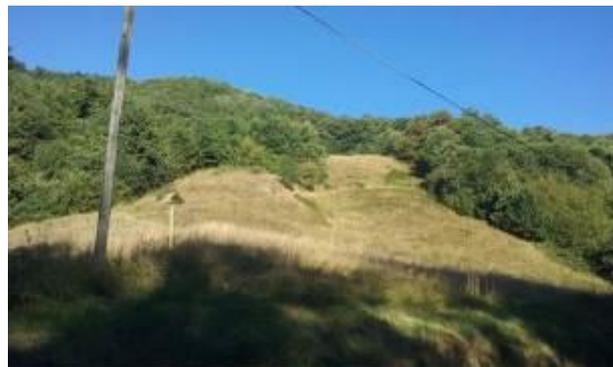
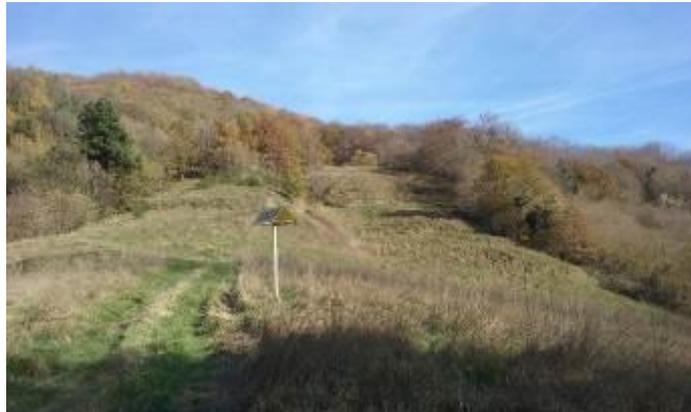
le aree poste a Sud del cantiere operativo (prevalentemente boschive) non hanno evidenziato, nel corso delle campagne di monitoraggio, alcun segno di degrado legato alle attività di scavo in pieno svolgimento.

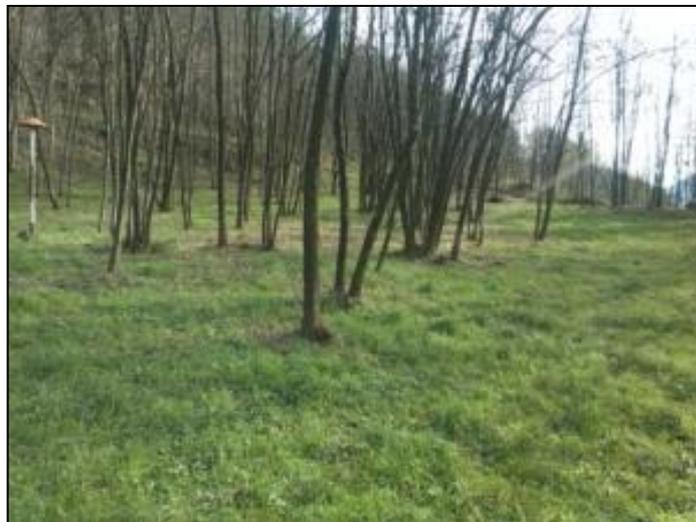
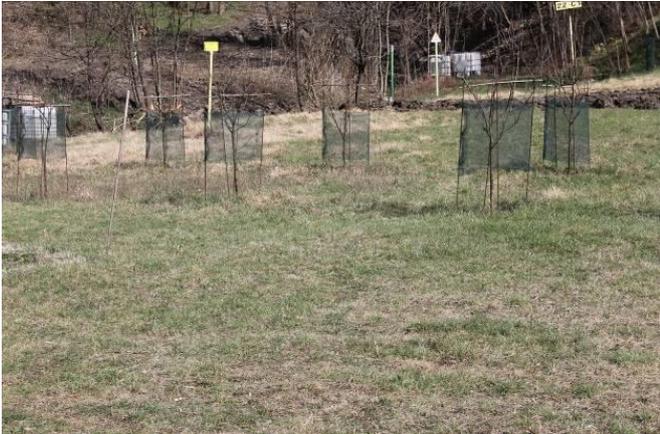
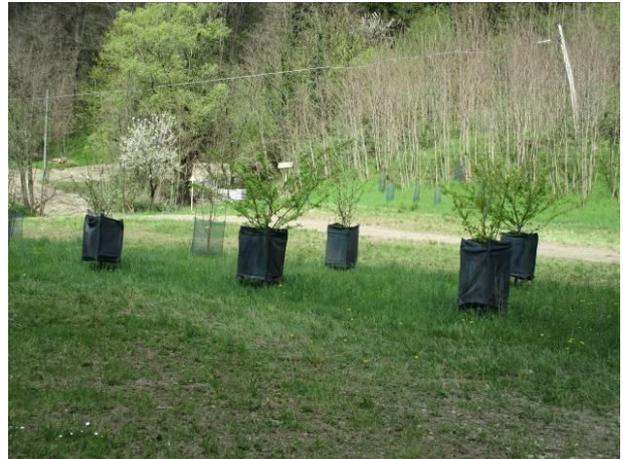
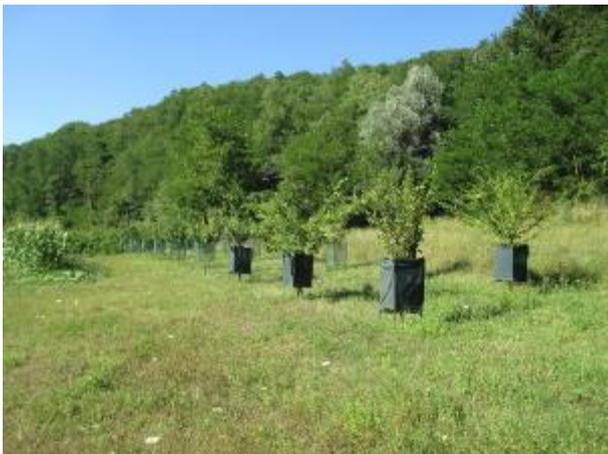
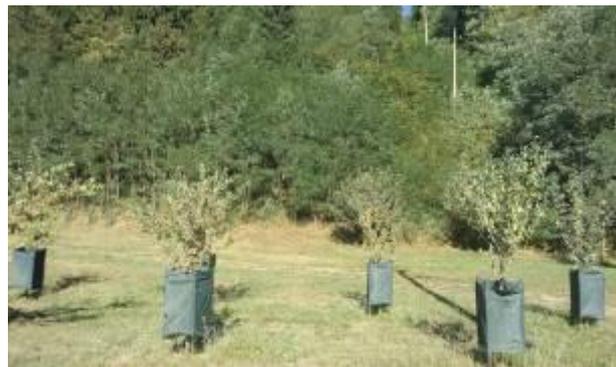
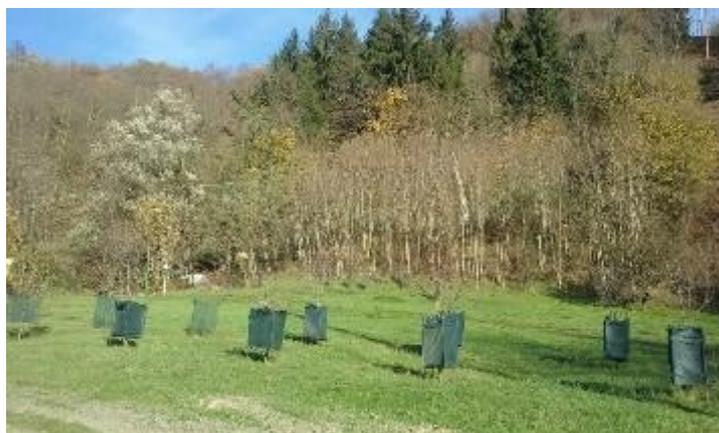
le aree limitrofe al cantiere operativo (prevalentemente boschive) non hanno evidenziato, nel corso delle campagne di monitoraggio, alcun segno di degrado legato alle attività di scavo in pieno svolgimento.
