INFRASTRUTTURE FERROVIARIE STRATEGICHE DEFINITE DALLA LEGGE OBIETTIVO N. 443/01

TRATTA A.V./A.C. TERZO VALICO DEI GIOVI
PROGETTO ESECUTIVO

Rapporto Annuale 2016 Monitoraggio Ambientale Corso D'Opera Suolo - Lotto 1

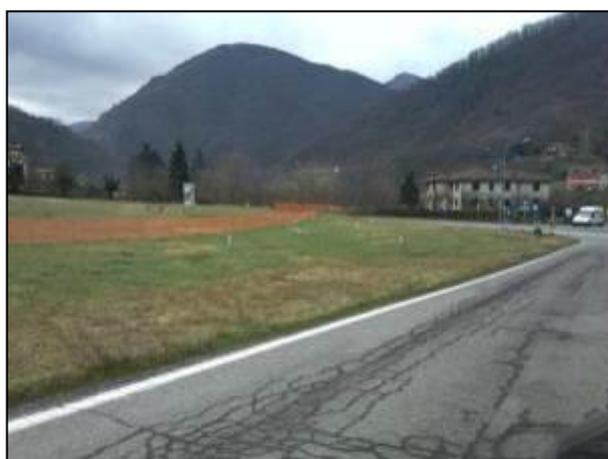
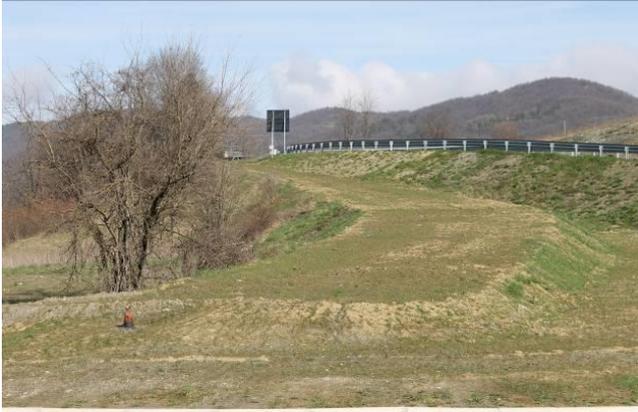
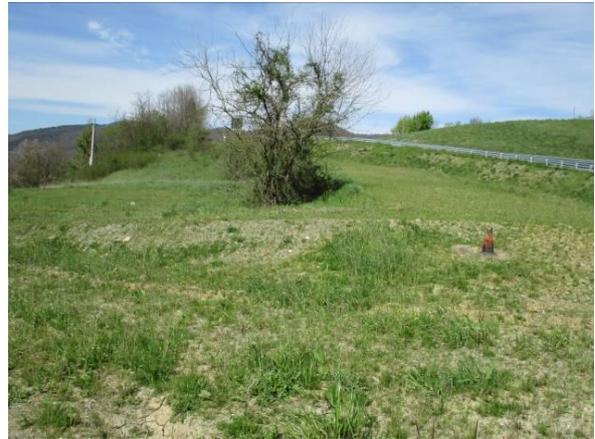
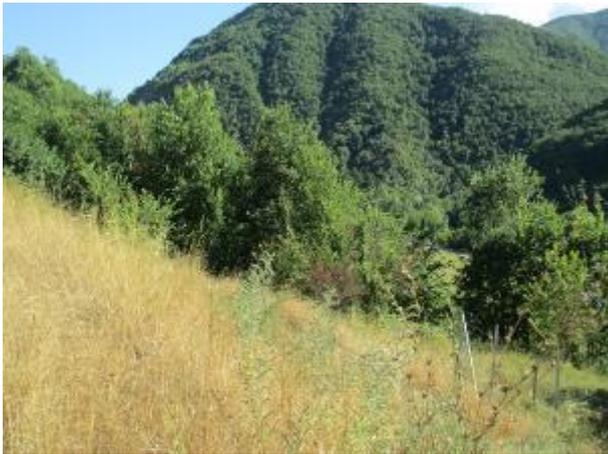
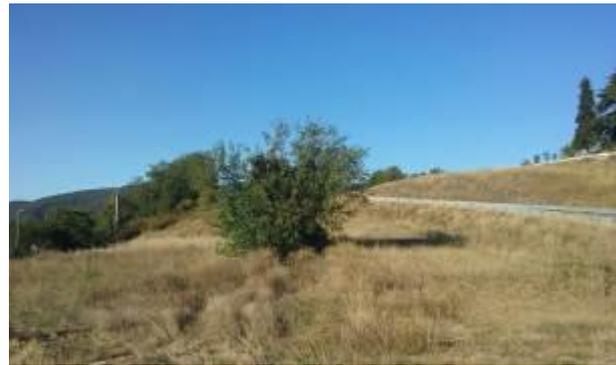
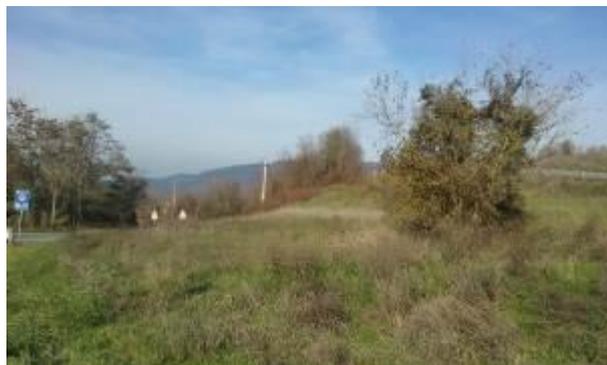
anche nell'area posta a Sud del cantiere, non sono stati rilevati segni di degrado del suolo legati alle attività eseguite.

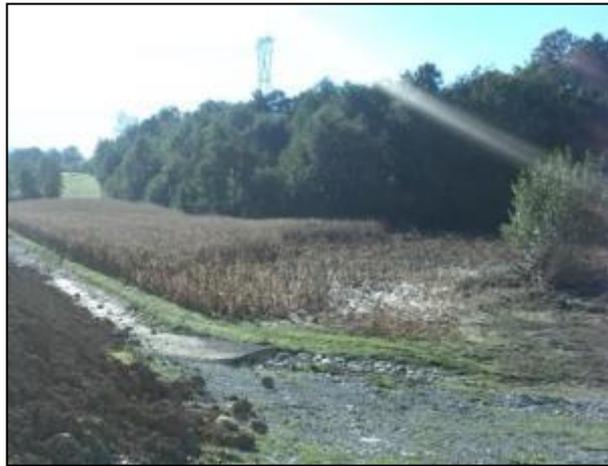
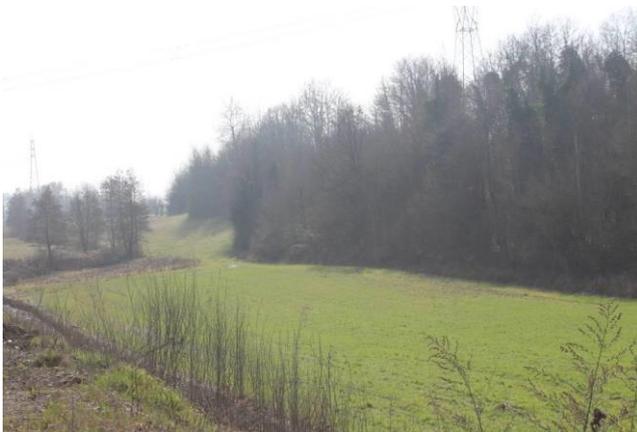
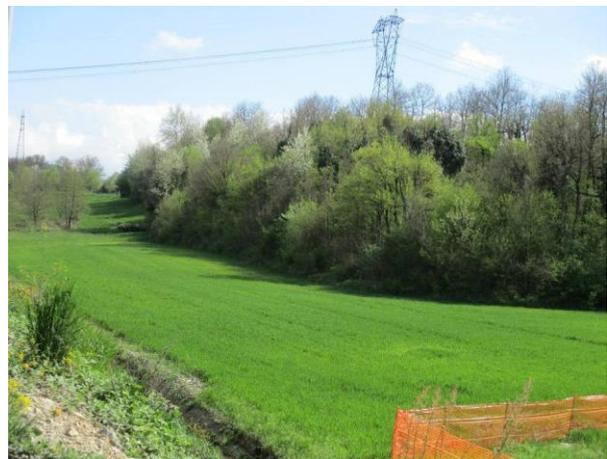
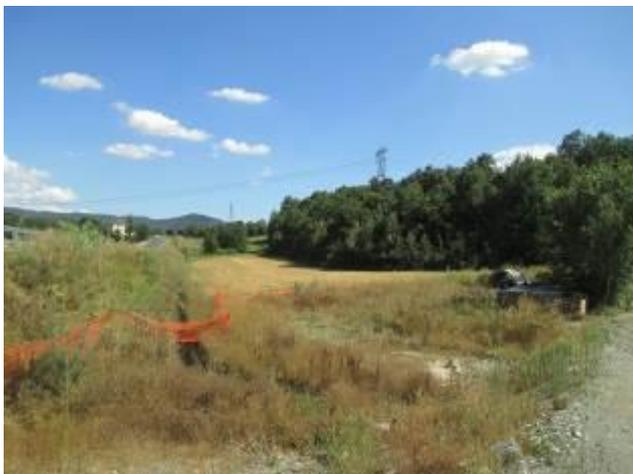
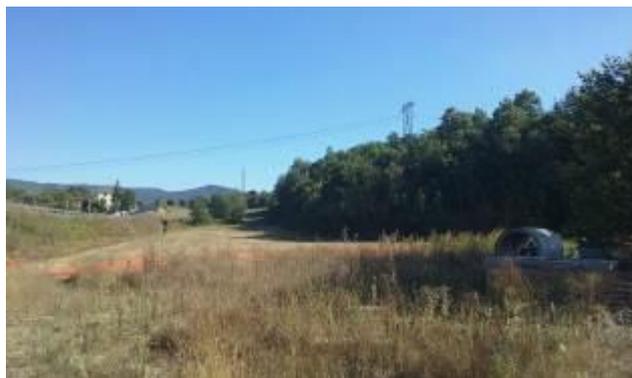
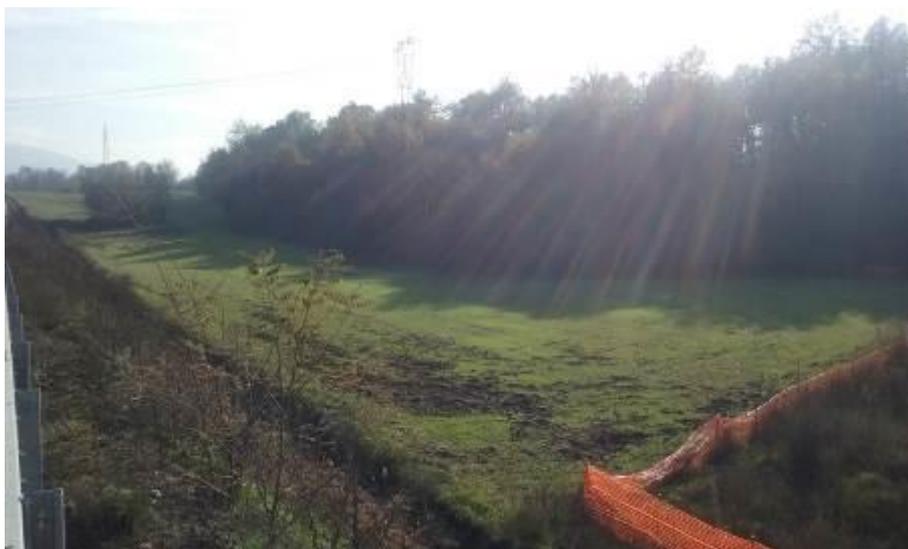
nella seguente documentazione fotografica si mostra l'area posta a Sud del cantiere in cui, durante le diverse campagne di monitoraggio in Corso d'Opera, non sono stati rilevati segni di degradazione dei suoli (destinati prevalentemente all'uso agricolo) legati alle attività in corso.

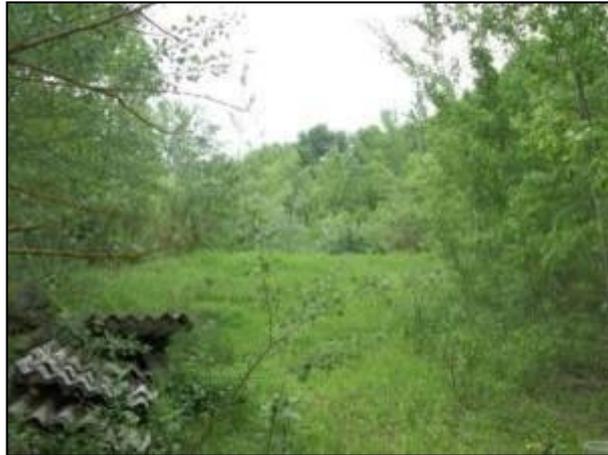
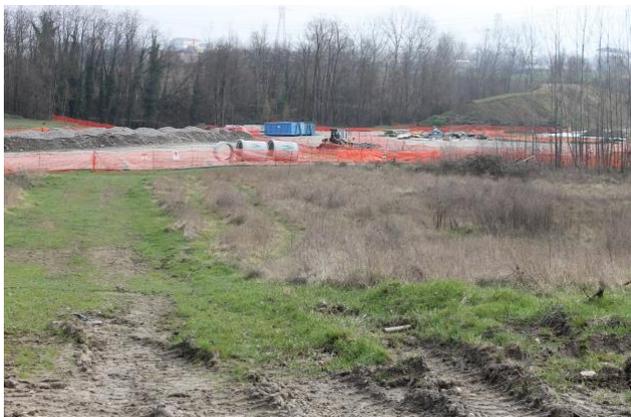
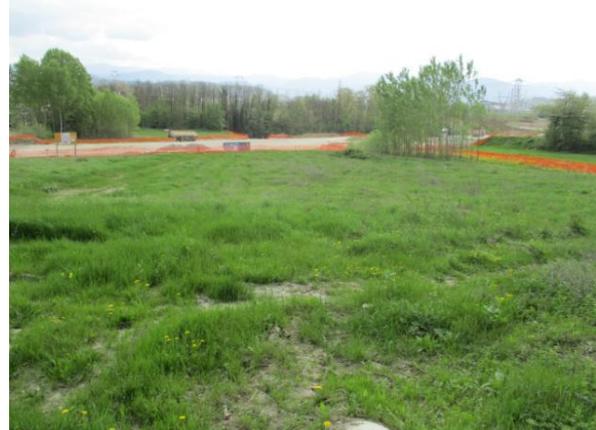
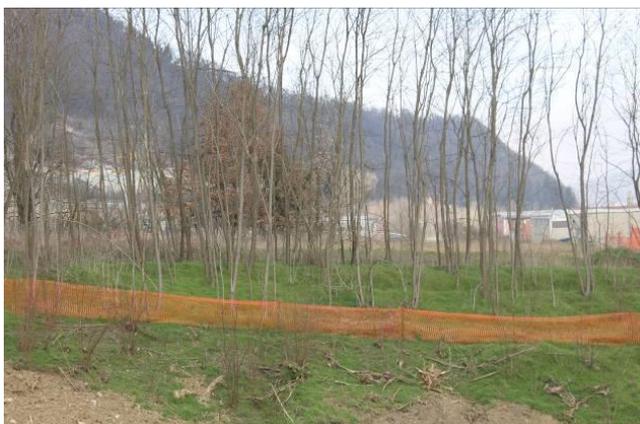
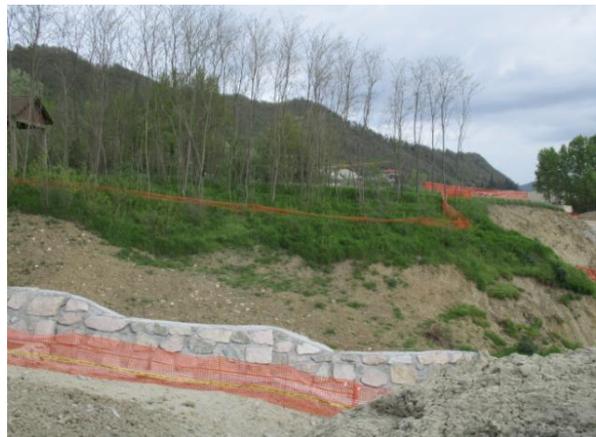
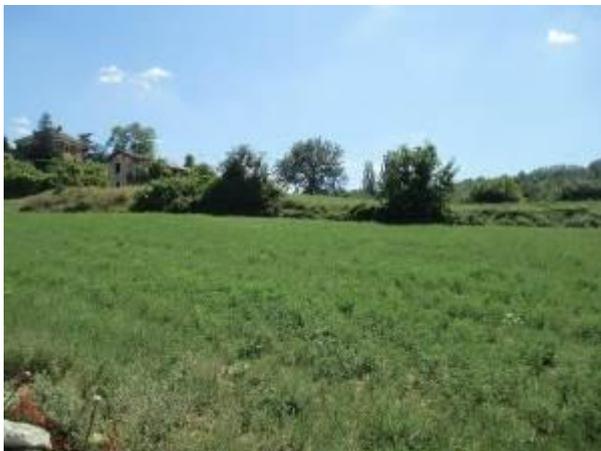
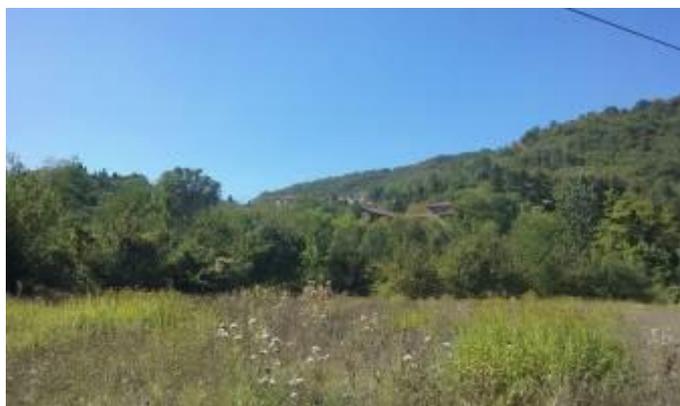
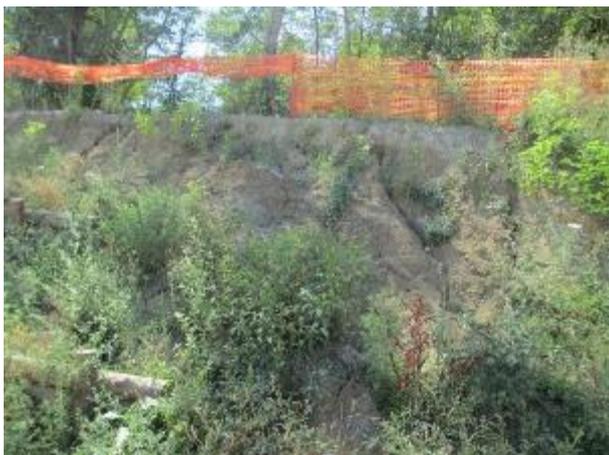
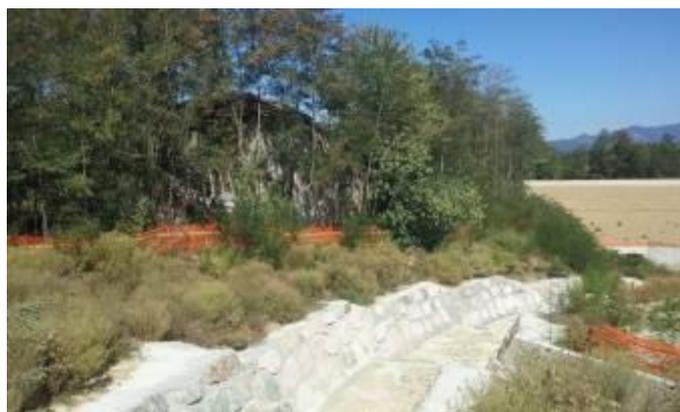
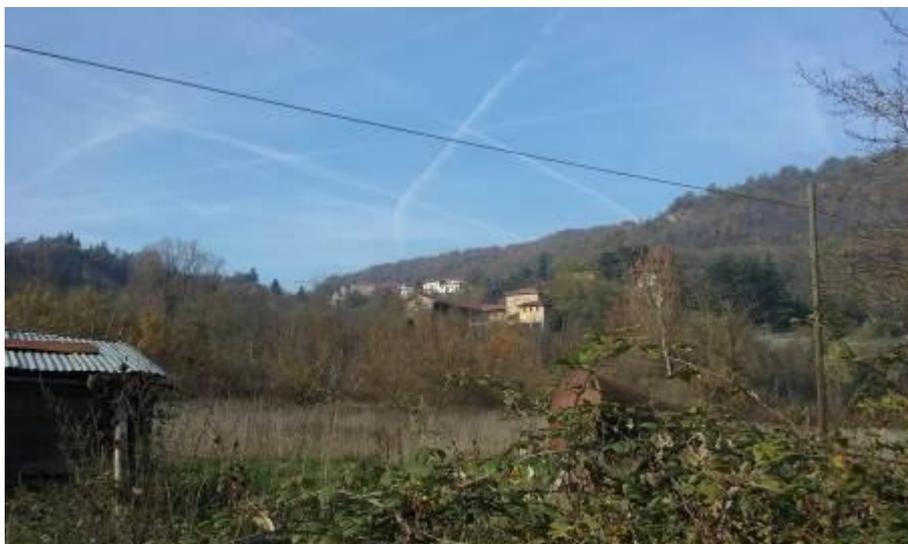
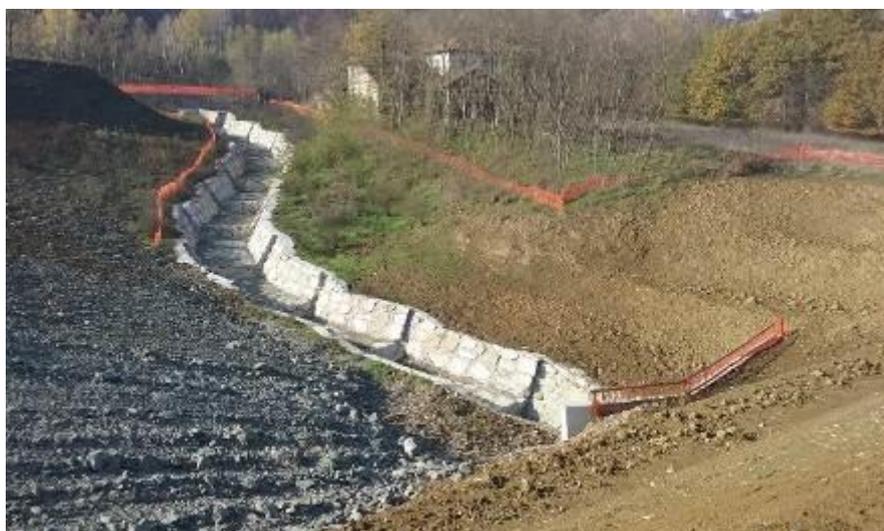
nella seguente documentazione fotografica si mostra l'area posta a Est del cantiere in cui è presente un'area industriale le cui attività influenzano in parte lo stato qualitativo dei suoli. In generale, non sono stati riscontrati segni di degrado del suolo attribuibili alle attività di cantiere.

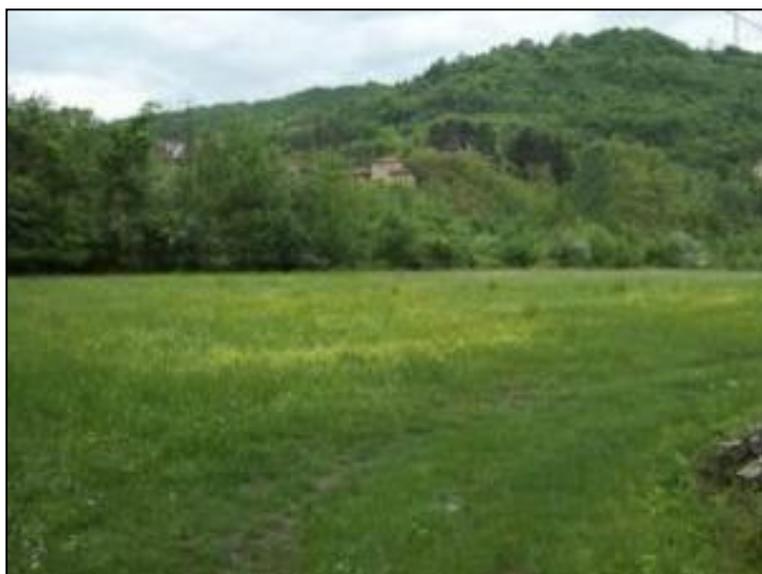
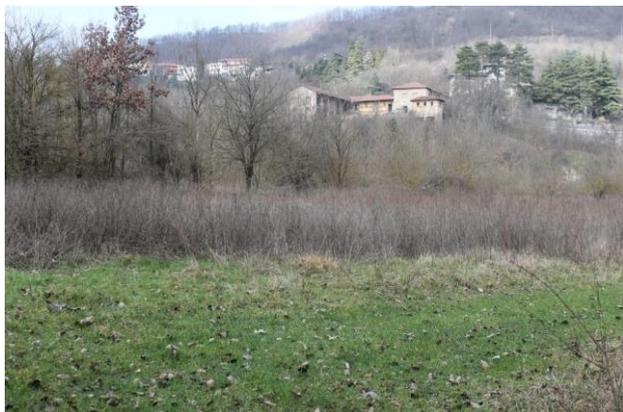
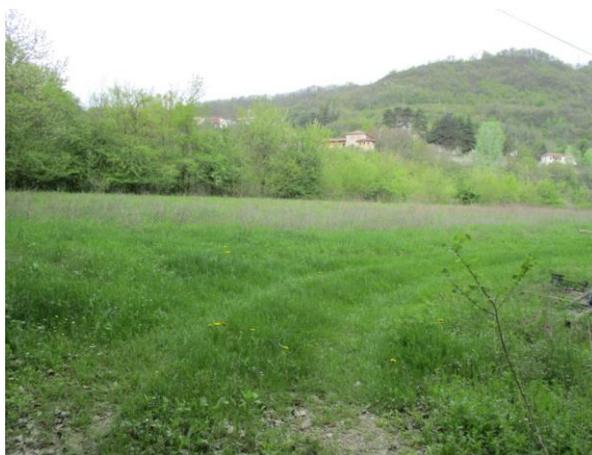
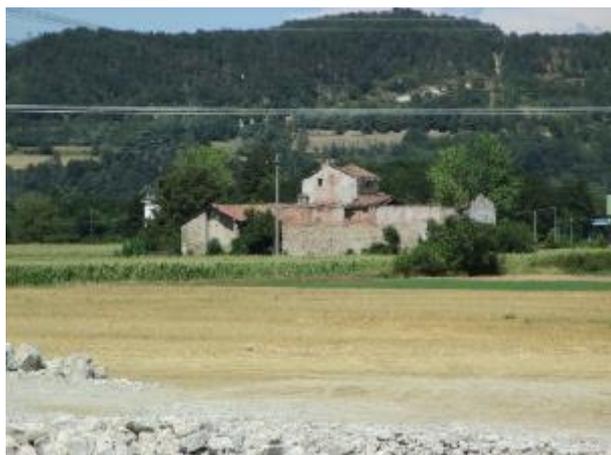
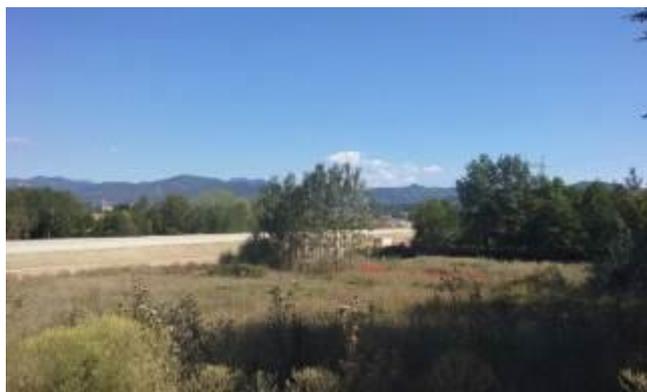
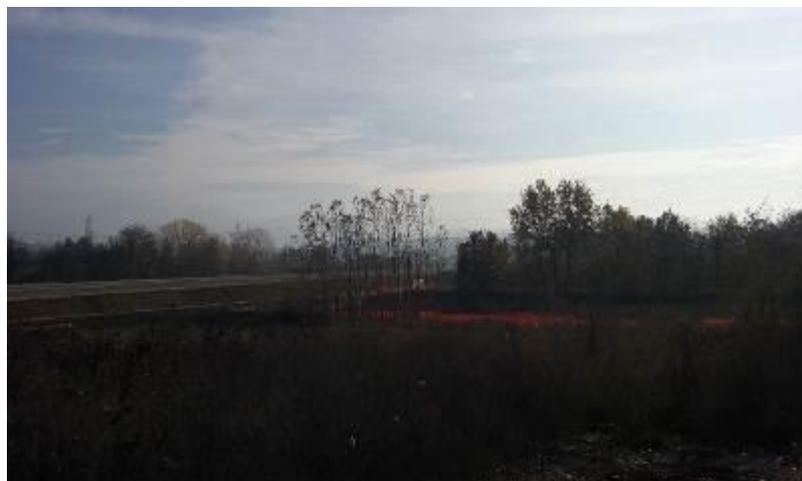
Suoli a Ovest del cantiere:

nella seguente documentazione fotografica si mostra l'area posta a Ovest del cantiere le cui attività, nel corso delle diverse campagne di monitoraggio, non hanno impattato negativamente le proprietà fisiche dei suoli.

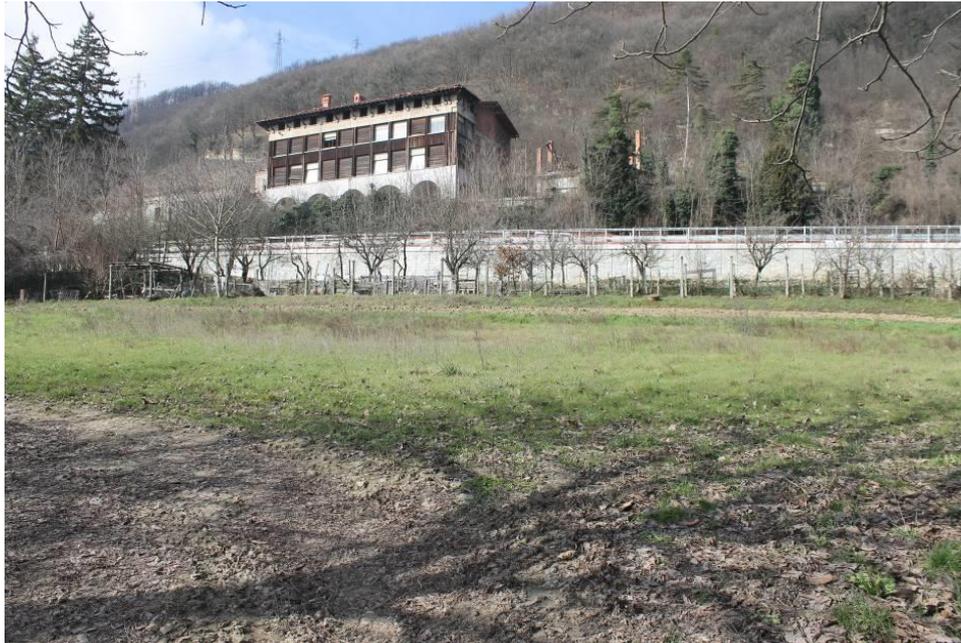
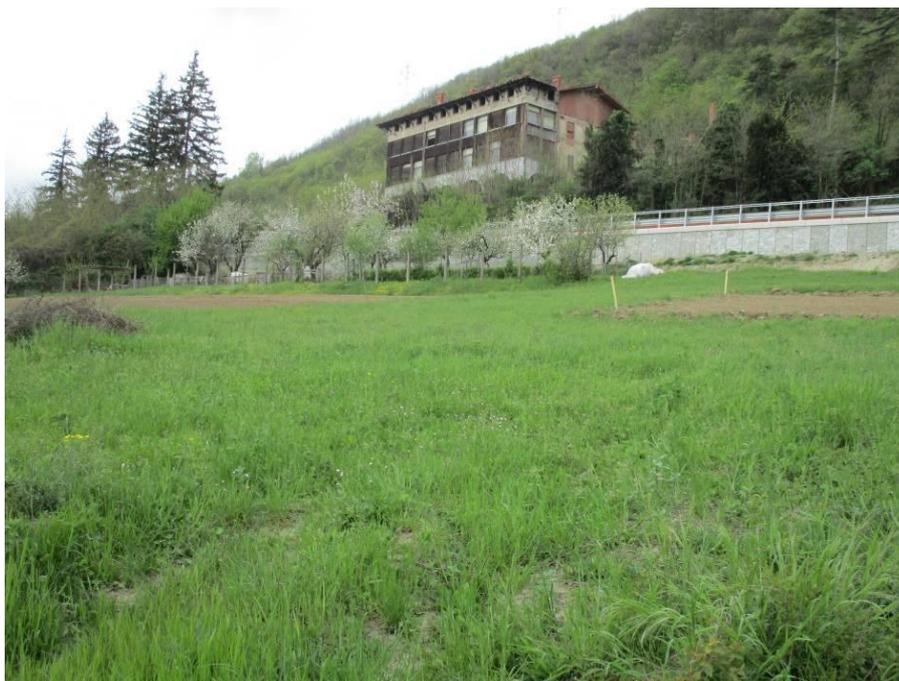
nella seguente documentazione fotografica si mostra l'area limitrofa al cantiere in cui non sono stati riscontrati segni di degrado del suolo.

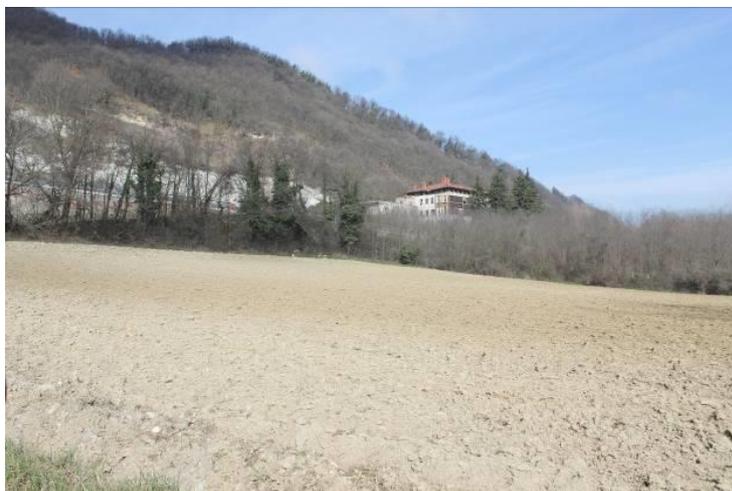
V campagna

Suoli limitrofi all'area di cantiere:

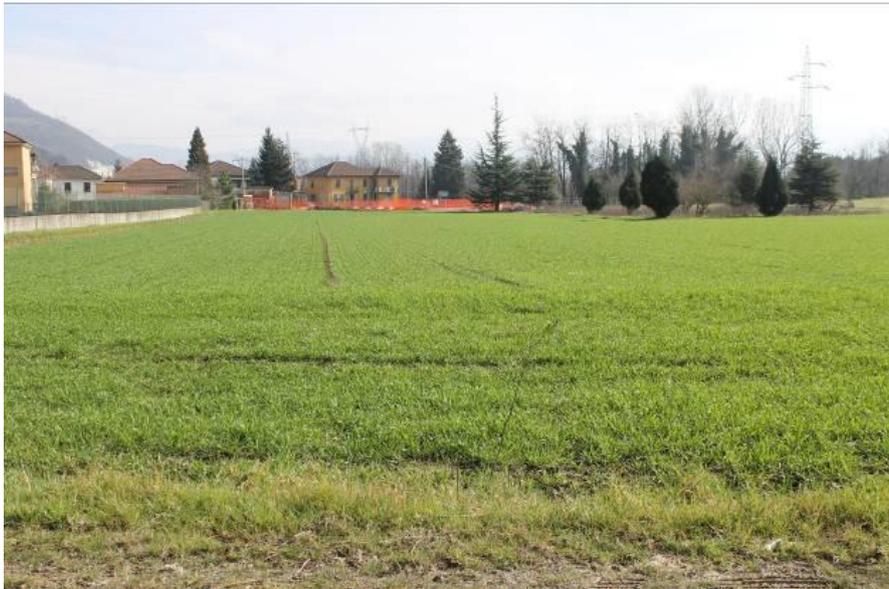
V campagna

nella seguente documentazione fotografica si mostra l'area limitrofa al cantiere in cui non sono stati riscontrati segni di degrado del suolo.

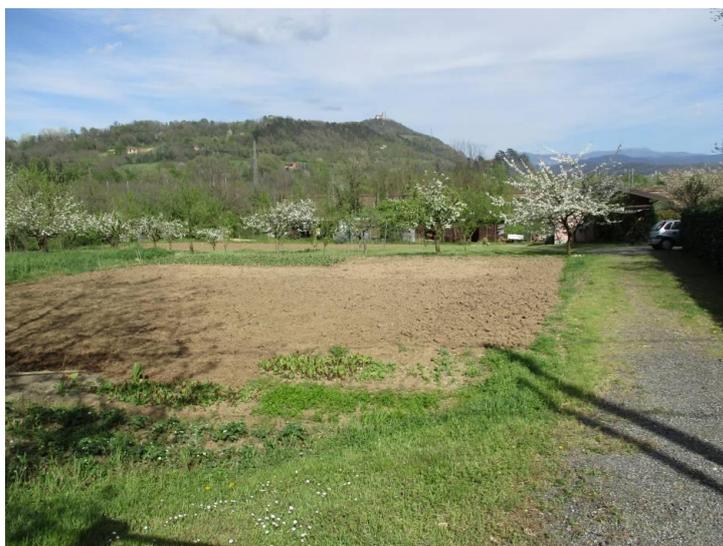
I campagna

Al momento del rilievo non sono stati notati segni di degradazione del suolo nelle aree limitrofe all'area di cantiere dovuti alle lavorazioni previste.

Suoli a Nord Est dell'area di cantiere

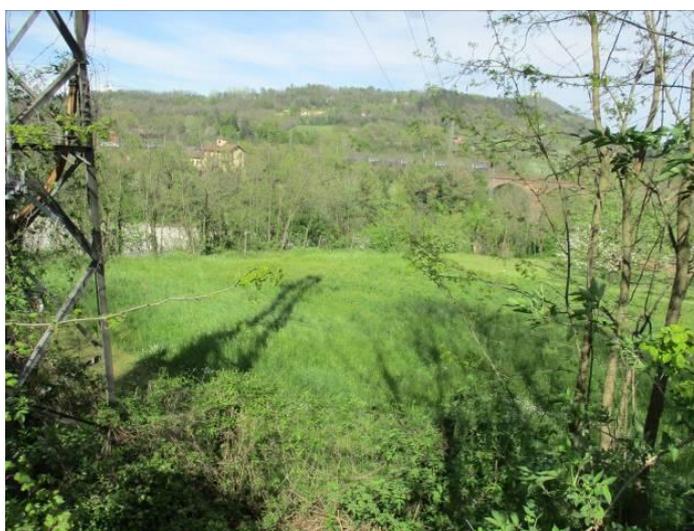
I campagna

Suoli limitrofi all'area di cantiere

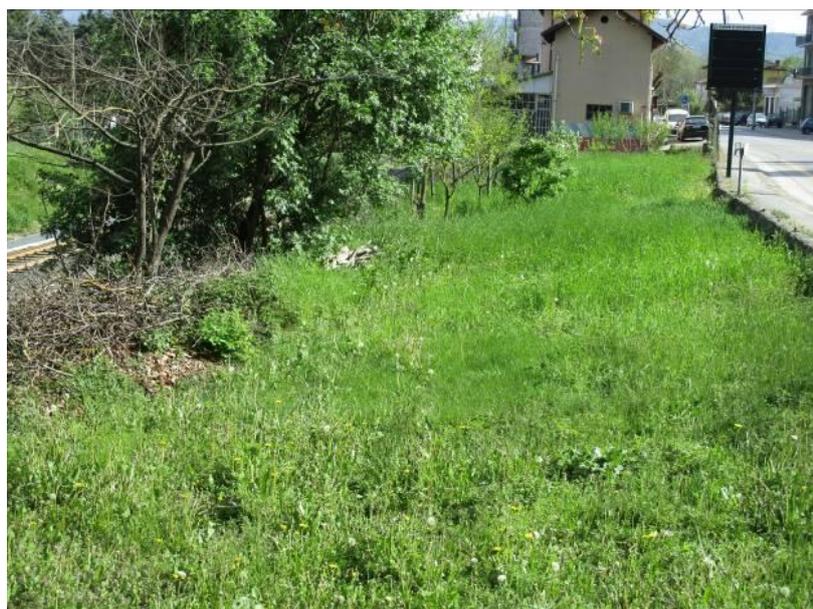
I campagna

Suoli a Est dell'area di cantiere

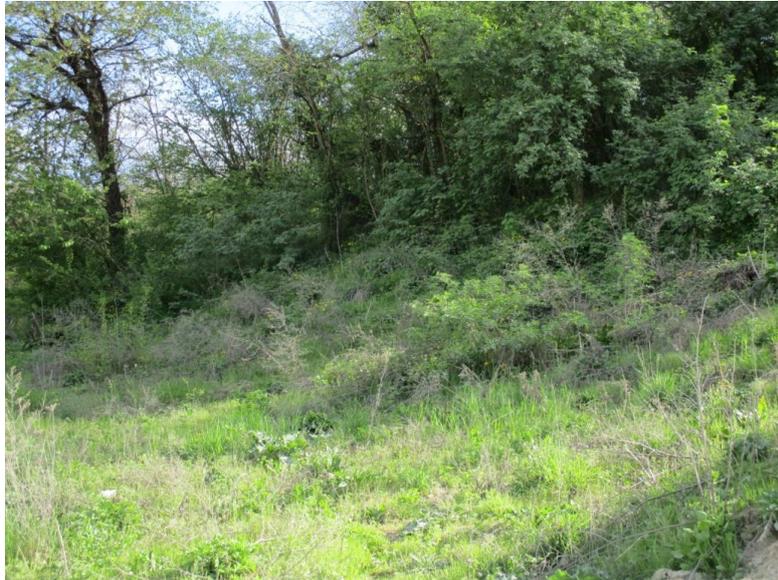
I campagna

Al momento del rilievo non sono stati notati segni di degradazione del suolo nelle aree limitrofe al cantiere.

Bosco limitrofo dell'area di cantiere

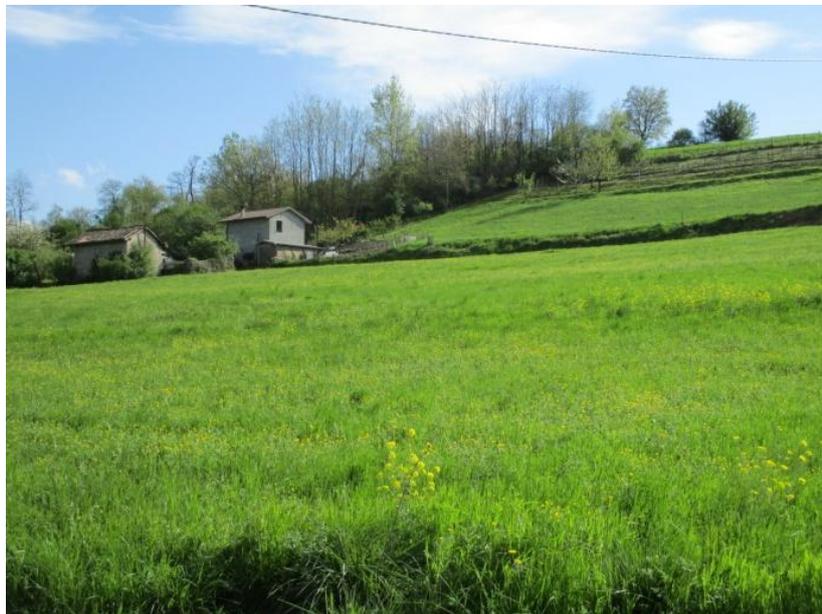
I campagna

Suoli limitrofi all'area di cantiere

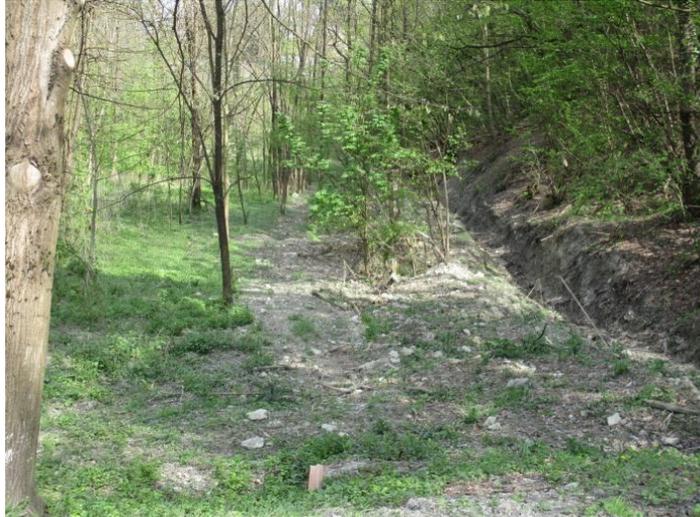
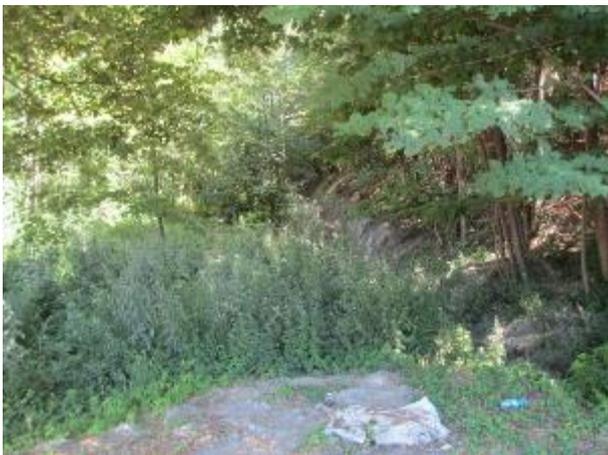
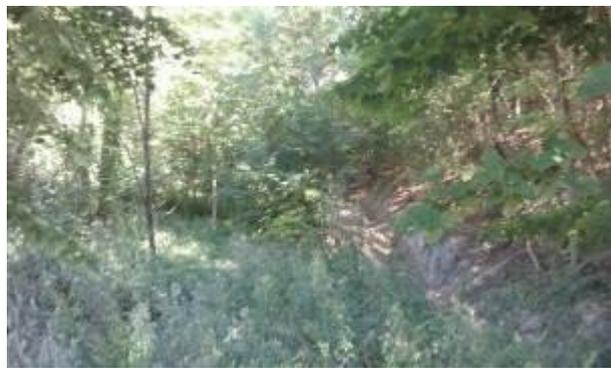
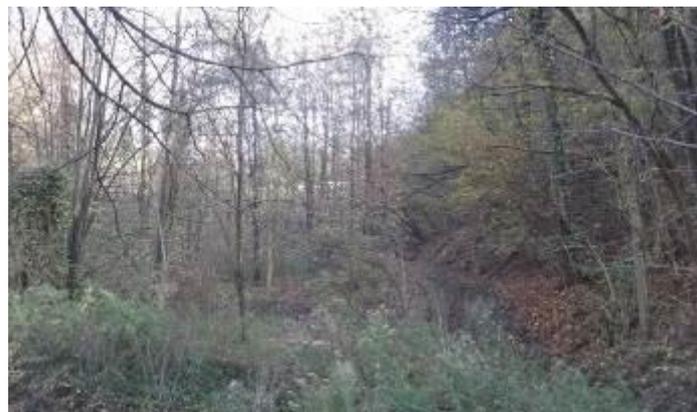
Bosco limitrofo dell'area di cantiere

Al momento del rilievo non sono stati notati segni di degradazione del suolo nelle aree limitrofe legati all'attività di cantiere.

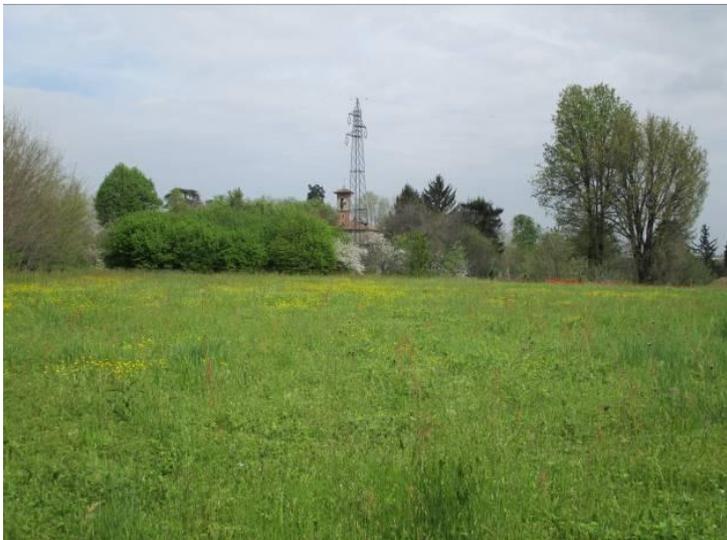
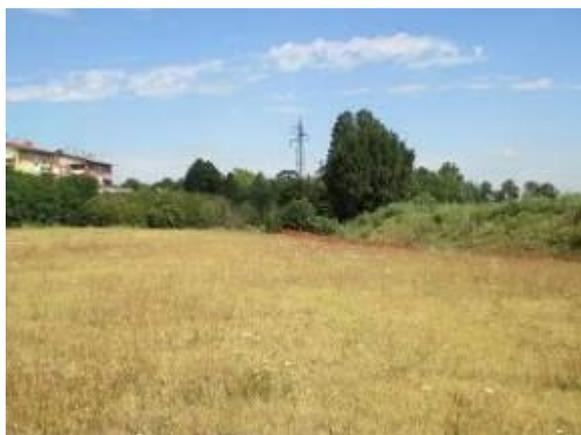
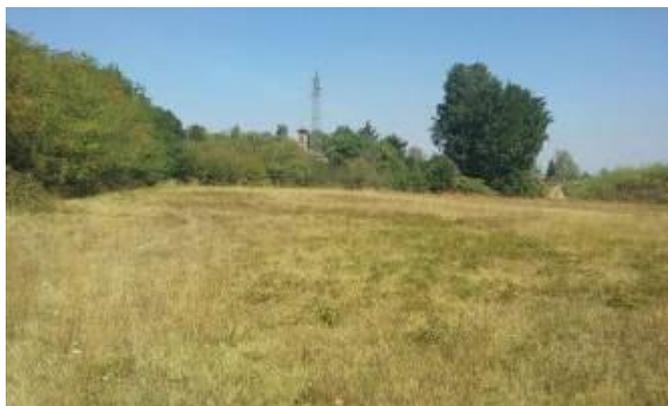
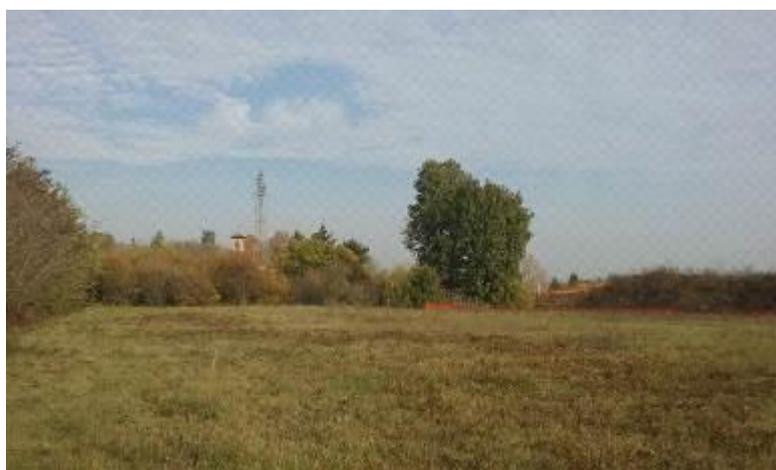
Suoli a Ovest dell'area di cantiere

Al momento del rilievo non sono stati notati segni di degradazione del suolo nelle aree limitrofe al cantiere legati all'attività in corso.

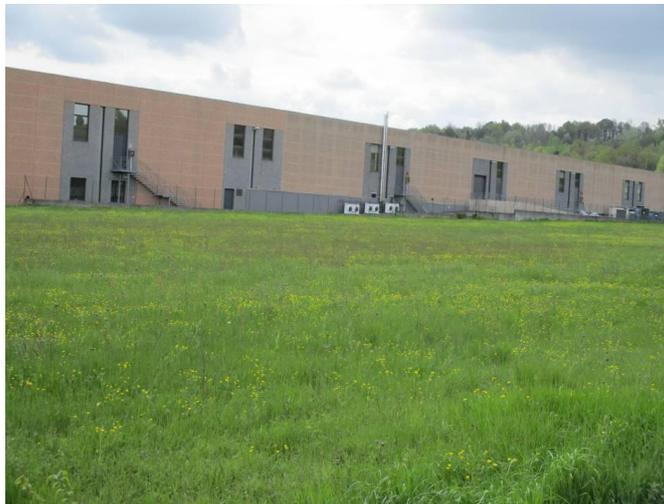
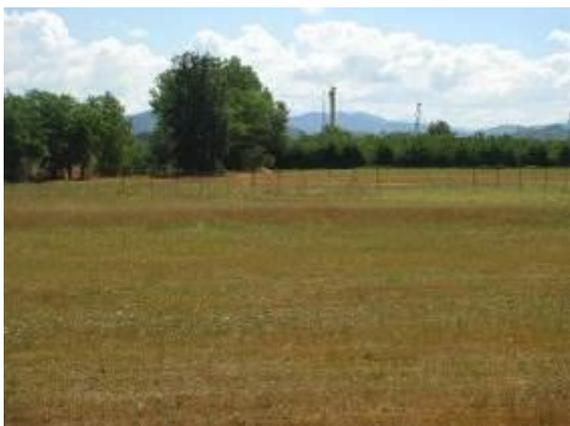
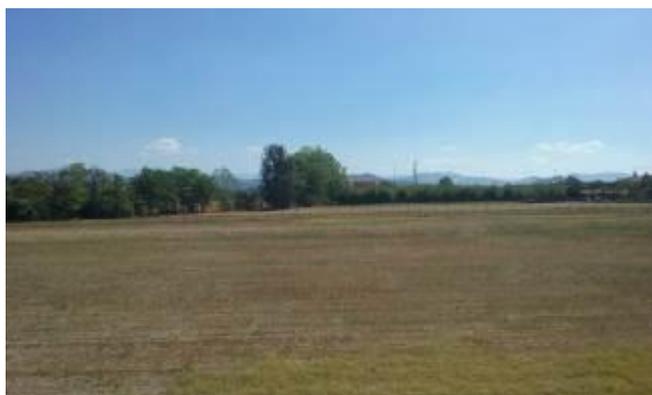
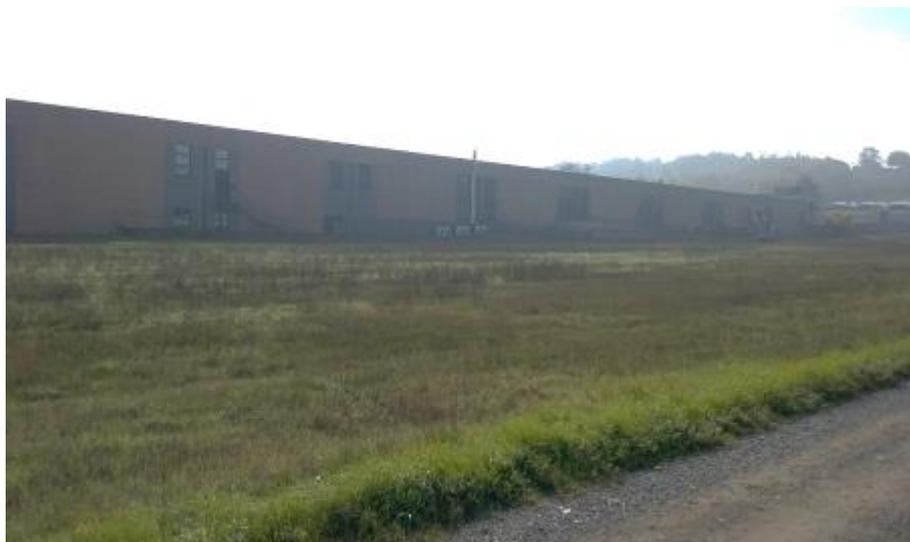
Area a Nord del cantiere

Al momento del rilievo le attività di cantiere erano in pieno svolgimento e non sono stati notati segni di degradazione del suolo nelle aree limitrofe.
