**TRATTA A.V./A.C. TERZO VALICO DEI GIOVI
PROGETTO ESECUTIVO**

**Rapporto Annuale 2016
Monitoraggio Ambientale
Corso d'Opera
Stato fisico dei luoghi – Lotto 3**

COMMESSA	LOTTO	FASE	ENTE	TIPO DOC.	OPERA/DISCIPLINA	PROGR.	REV.
I G 5 1	0 0	E	C V	R O	I M 0 0 C 7	0 2 5	A

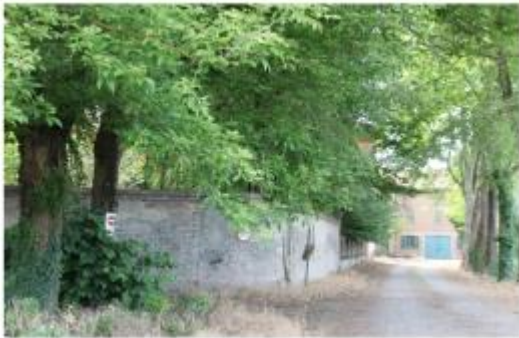
<p>Accesso residenza privata Stato di manutenzione: D Localizzazione di massima: 468108.10 m E 4970090.13 m N</p>	<p style="text-align: center;">DX02</p>

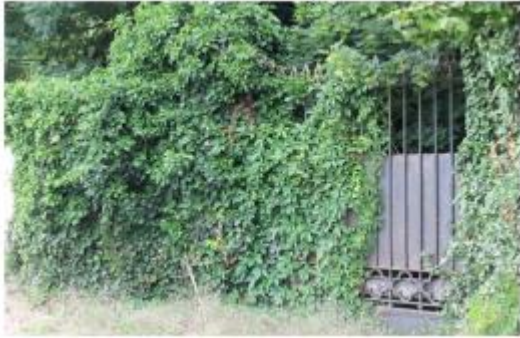
<p>Siepe / Cannello in ferro Stato di manutenzione: D/P Localizzazione di massima: 468105.61 m E 4970056.01 m N</p>
<p style="text-align: center;">DX03</p>

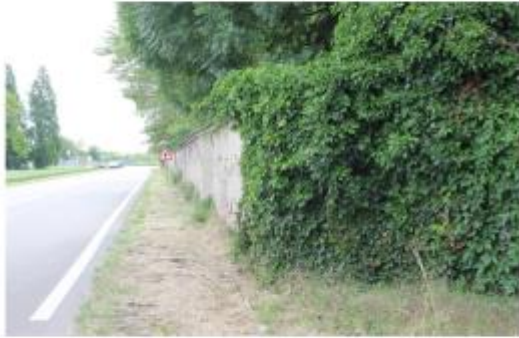
<p>Muro di recinzione / rampicanti Stato di manutenzione: P Localizzazione di massima: 468105.61 m E 4970056.01 m N</p>	<p style="text-align: center;">DX03a</p>

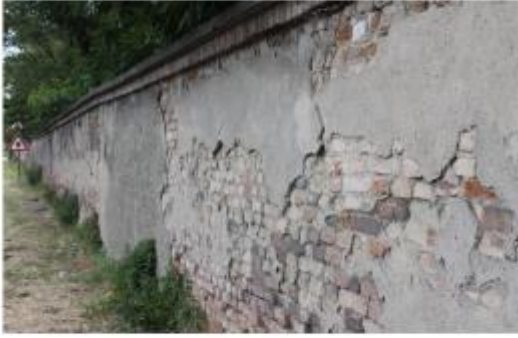
<p>Muro di recinzione / rampicanti Stato di manutenzione: P Localizzazione di massima: 468105.61 m E 4970056.01 m N</p>

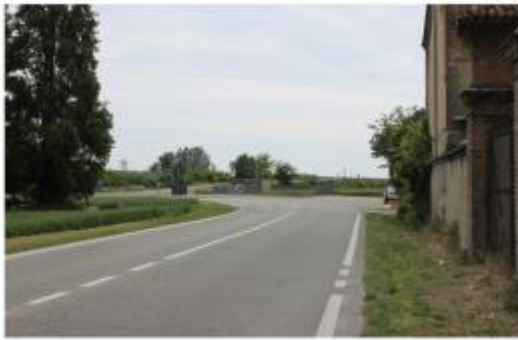
G04

Via Casalcermelli

Stato di manutenzione: B

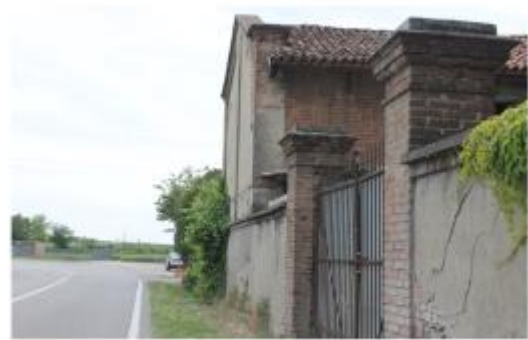
DX04

Edificio agricolo

Stato di manutenzione: D

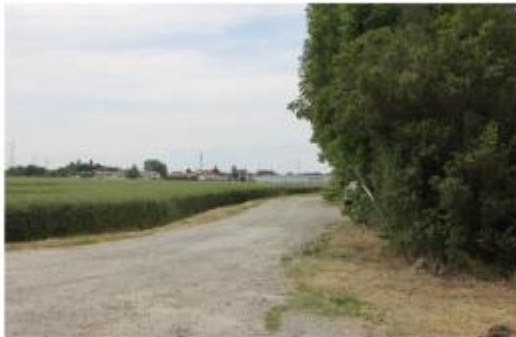
DX05

Innesto stradale

Stato di manutenzione: D

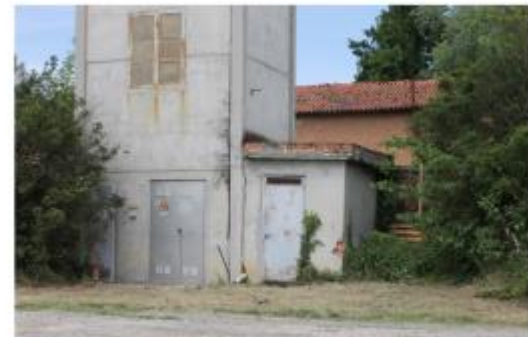
DX06

Fabbricato

Stato di manutenzione: P

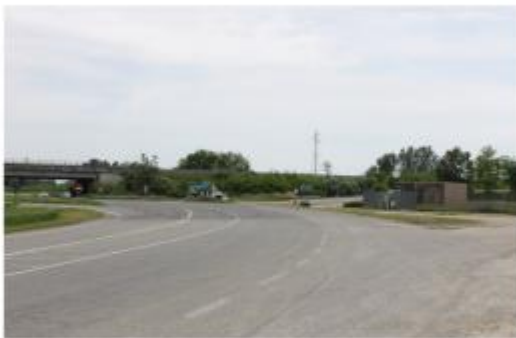
G07

Via Casalcermelli

Stato di manutenzione: B

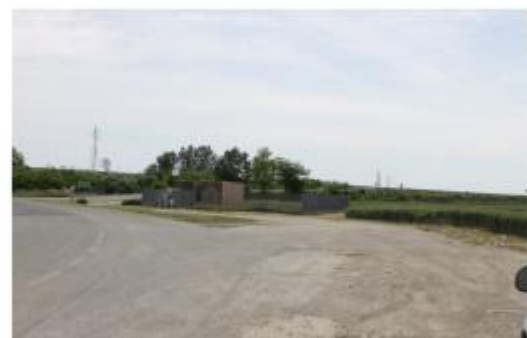
DX08

Area di sosta lato dx Via Casalcermelli

Stato di manutenzione: D

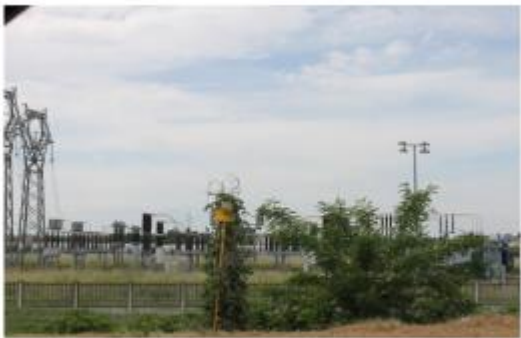
<p>Estazione elettrica Stato di manutenzione: D Localizzazione di massima: 488615.29 m E 4962043.80 m N</p>	<p style="text-align: center;">G12</p>

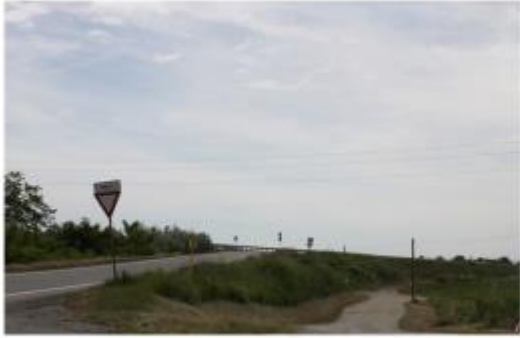
<p>Strada poderale non asfaltata Stato di manutenzione: D Localizzazione di massima: 467952.48 m E 4969699.35 m N</p>
<p style="text-align: center;">G13</p>

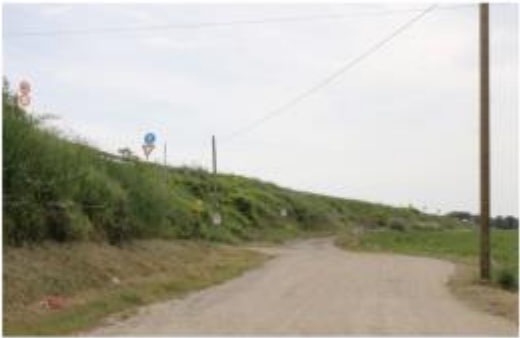
<p>Strada poderale non asfaltata Stato di manutenzione: D Localizzazione di massima: 467898.76 m E 4969648.40 m N</p>	<p style="text-align: center;">SX13</p>   <p>Sottopasso in CA Stato di manutenzione: D Localizzazione di massima: 467865.01 m E 4969607.26 m N</p>

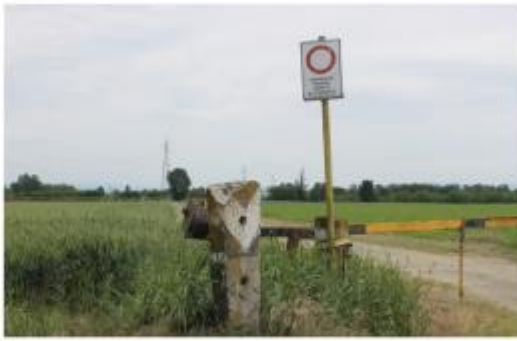
SX14

Strada poderale (chiusa)
Stato di manutenzione: D
Localizzazione di massima:
467876.88 m E

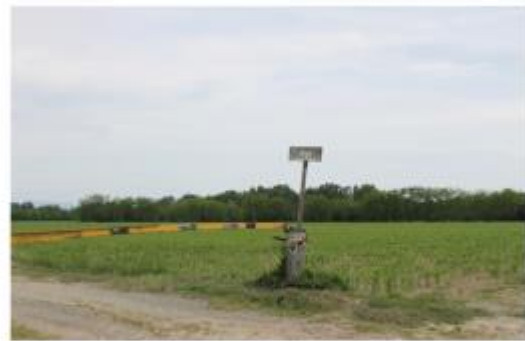
SX14A

Strada poderale (chiusa)
Stato di manutenzione: D
Localizzazione di massima:
467876.88 m E

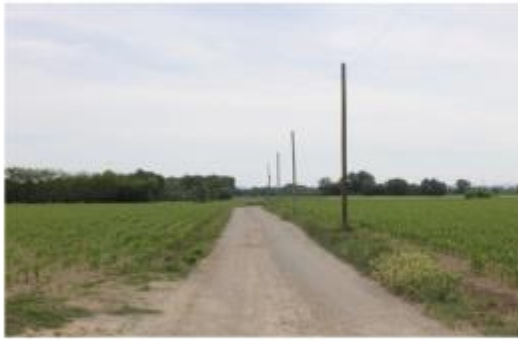
G15

Strada poderale
Stato di manutenzione: D
Localizzazione di massima:
488575.22 m E

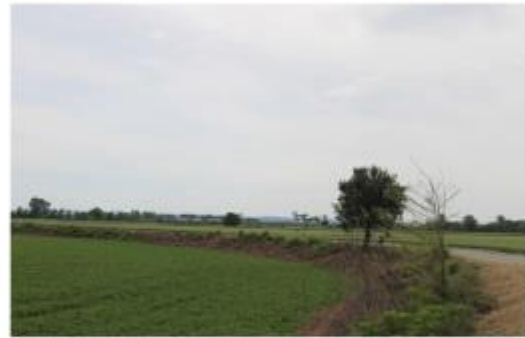
SX15

Strada poderale
Stato di manutenzione: D
Localizzazione di massima:
488575.22 m E

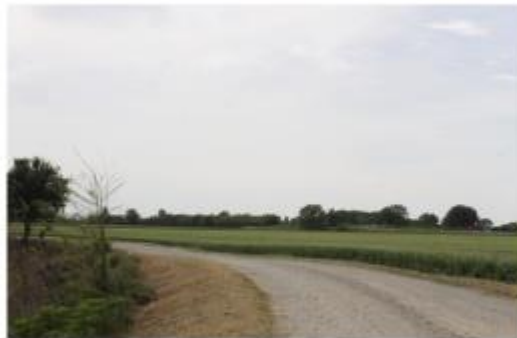
SX16

Strada poderale
Stato di manutenzione: D
Localizzazione di massima:
488575.22 m E

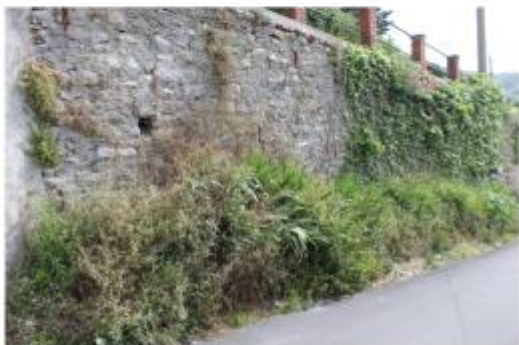
SX04

Scarpata
Stato di manutenzione: P
Localizzazione di massima:
Y: 4922052.62 m N X: 491031.21 m E

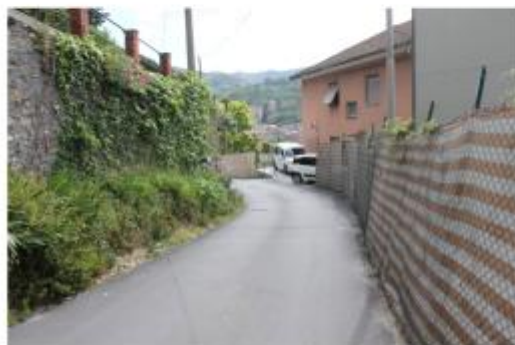
DX04

Vista generale 'Salita Ca dei Trenta'
Stato di manutenzione: P
Localizzazione di massima:
Y: 4922052.62 m N X: 491031.21 m E

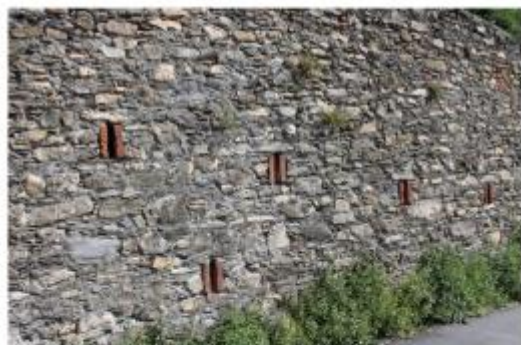
SX05

Muro
Stato di manutenzione: D
Localizzazione di massima:
Y: 4922048.90 m N X: 491048.68 m E

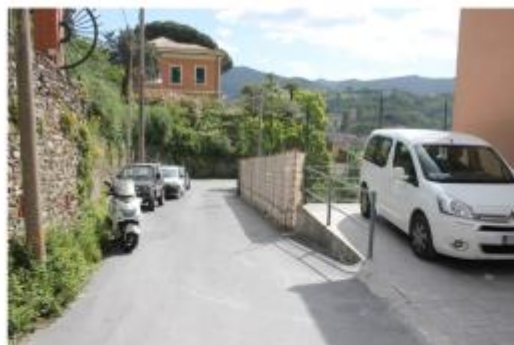
DX05

Margine stradale
Stato di manutenzione: D
Localizzazione di massima:
Y: 4922048.90 m N X: 491048.68 m E

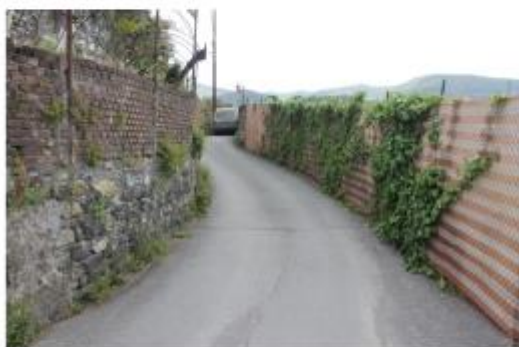
SX07

Muro di contenimento

Stato di manutenzione: P

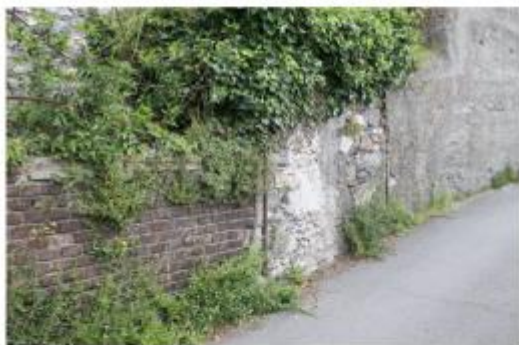
SX08

Muro di sostegno

Stato di manutenzione: P

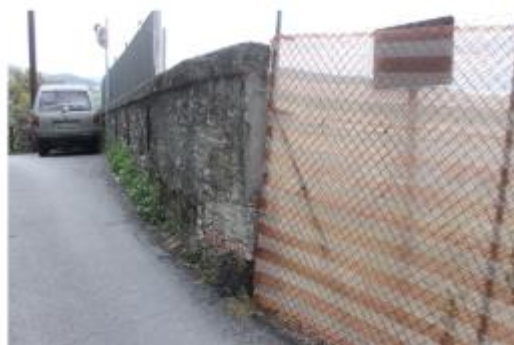
DX08

Parapetto in muratura

Stato di manutenzione: P

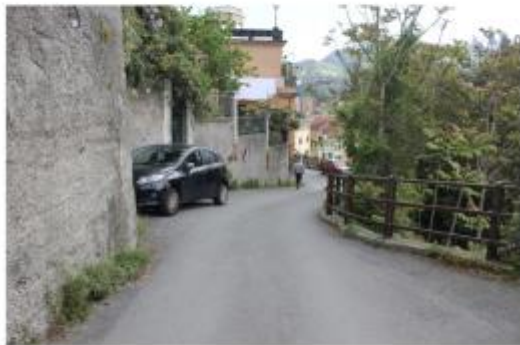
<p>Vista generale 'Salita Ca dei Trenta' Stato di manutenzione: P Localizzazione di massima: Y: 4922041.60 m N X: 491123.95 m E</p>	<p style="text-align: center;">DX11 (fine primo tratto)</p>

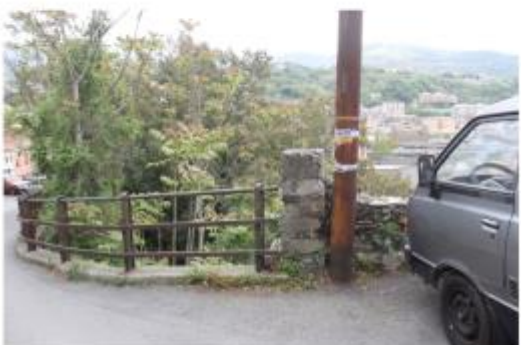
<p>Parapetto in ferro e muratura Stato di manutenzione: P / C Localizzazione di massima: Y: 4922041.60 m N X: 491123.95 m E</p>
<p>(secondo tratto) SX12</p>

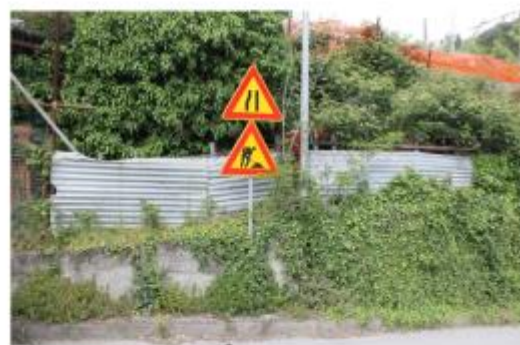
<p>Muro di contenimento Stato di manutenzione: P Localizzazione di massima: Y: 4921943.63 m N X: 491105.21 m E</p>	<p style="text-align: center;">DX12</p>

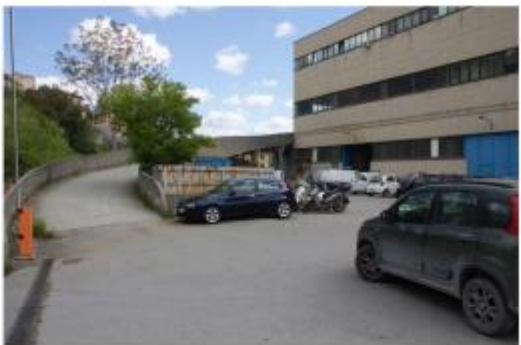
<p>Vista generale 'Via Castel Morrone' Stato di manutenzione: D Localizzazione di massima: Y: 4921943.63 m N X: 491105.21 m E</p>

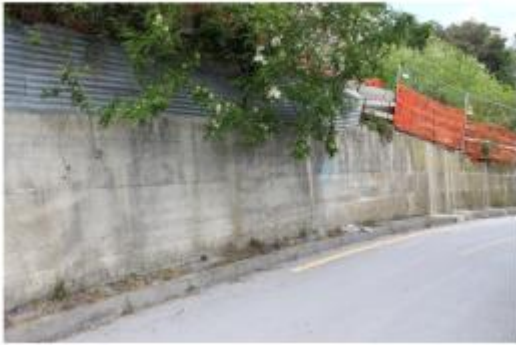
SX13

Muro di contenimento
 Stato di manutenzione: D
 Localizzazione di massima:
 Y: 4921961.51 m N

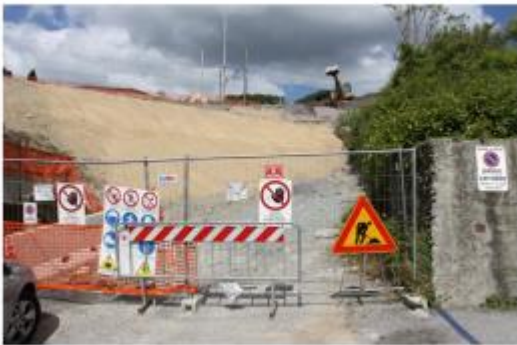
<p>Margine stradale Stato di manutenzione: PE Localizzazione di massima: Y: 4921790.67 m N X: 491093.77 m E</p>	<p>DX16</p> <p>nd</p> <p>Muro di contenimento Stato di manutenzione: Localizzazione di massima: Y: 4921790.67 m N X: 491093.77 m E</p>
<p>G17</p> <p>nd</p> <p>Vista generale 'Via inferiore Rocca dei Corvi' Stato di manutenzione: Localizzazione di massima: Y: 4921799.73 m N X: 491085.16 m E</p>	<p>G18</p> <p>nd</p> <p>Sottopassaggio ferroviario (chiuso) Stato di manutenzione: Localizzazione di massima: Y: 4921812.04 m N X: 491064.37 m E</p>
<p>G19</p> <p>nd</p> <p>Sottopassaggio ferroviario (chiuso) Stato di manutenzione: Localizzazione di massima: Y: 4921812.04 m N X: 491064.37 m E</p>	<p>G20 (fine terzo tratto)</p> <p>nd</p> <p>Sottopassaggio ferroviario (chiuso) Stato di manutenzione: Localizzazione di massima: Y: 4921812.04 m N X: 491064.37 m E</p>

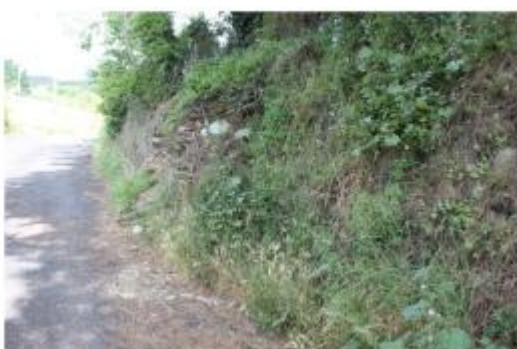
<p>Margine stradale e scarpata Stato di manutenzione: PE Localizzazione di massima: Y: 4921657.47 m N X: 491058.07 m E</p>
<p>G26</p>

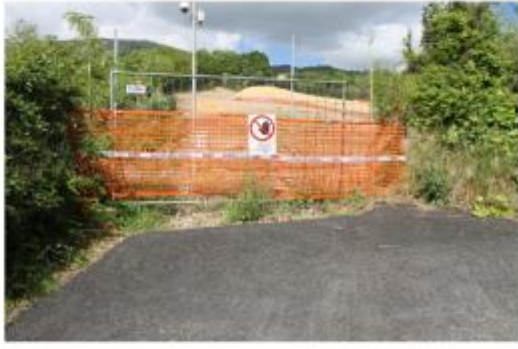
<p>Vista generale strada Stato di manutenzione: PE Localizzazione di massima: Y: 4921657.08 m N X: 491053.74 m E</p>	<p>G27</p>

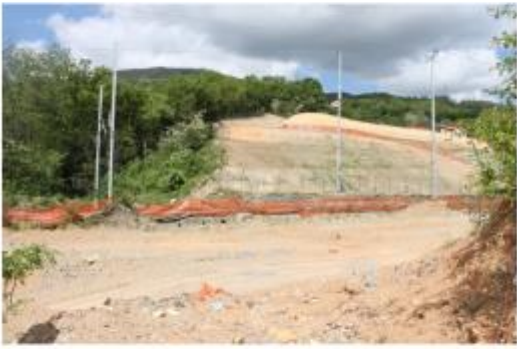
<p>Vista generale strada Stato di manutenzione: PE Localizzazione di massima: Y: 4921666.38 m N X: 491053.58 m E</p>
<p>SX28</p> <p>nd</p> <p>Ponte di attraversamento ferroviario Stato di manutenzione: Localizzazione di massima: Y: 4921670.43 m N X: 491051.73 m E</p>	<p>DX28</p> <p>nd</p> <p>Vista generale ponte di attraversamento ferroviario Stato di manutenzione: Localizzazione di massima: Y: 4921670.43 m N X: 491051.73 m E</p>

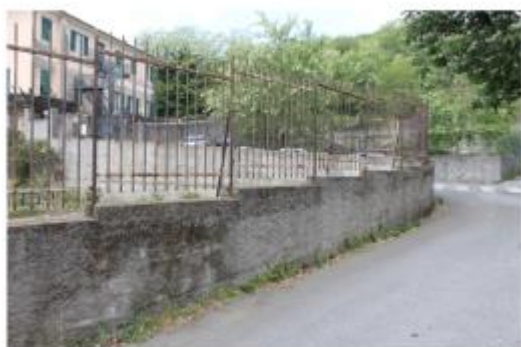
SX36

Muro di cinta e margine stradale

Stato di manutenzione: D

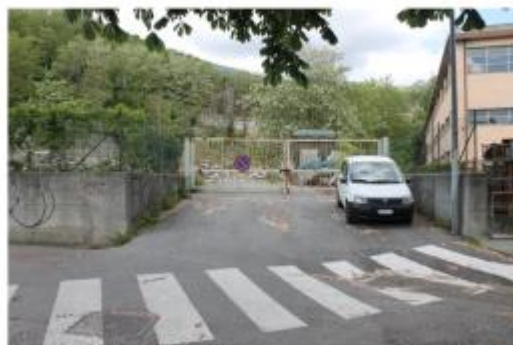
DX36

Recinzione in rete metallica con muretto in C.A.

Stato di manutenzione: D

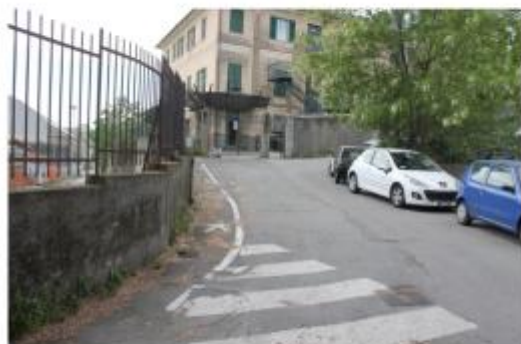
G37

Vista generale 'Via dei Molinussi'

Stato di manutenzione: P

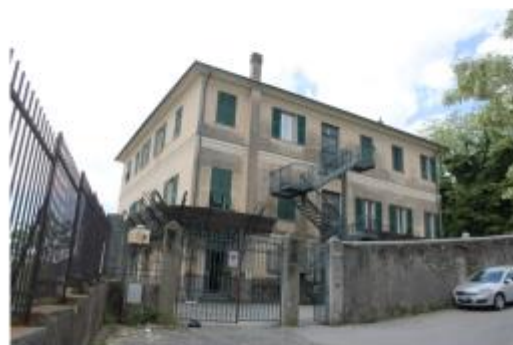
G38

Cancello, muro di cinta ed edificio scolastico

Stato di manutenzione: P

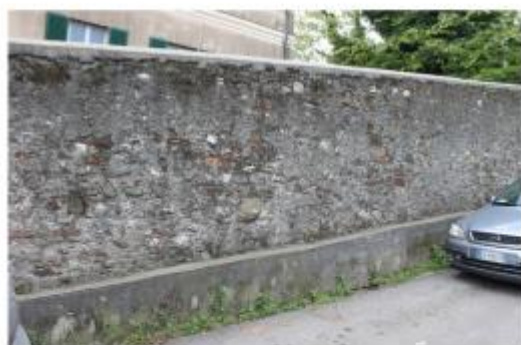
SX38

Muro di cinta

Stato di manutenzione: D

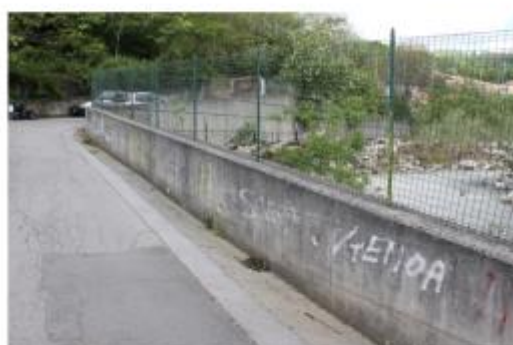
DX38

Muro di cinta e margine stradale

Stato di manutenzione: D / P

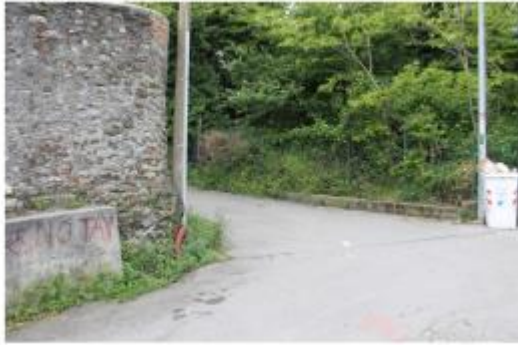
SX39

Intersezione stradale

Stato di manutenzione: P

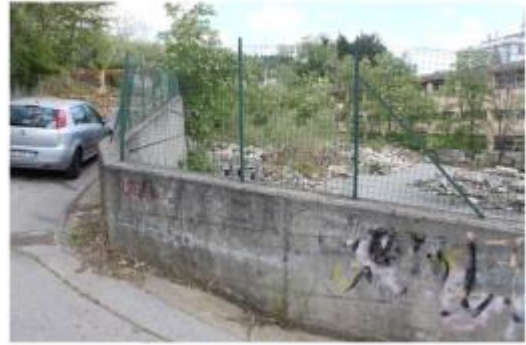
DX39

Muro di cinta e margine stradale

Stato di manutenzione: D / P

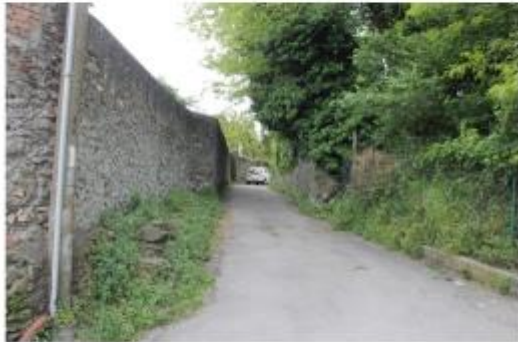
SX40

Intersezione stradale

Stato di manutenzione: P

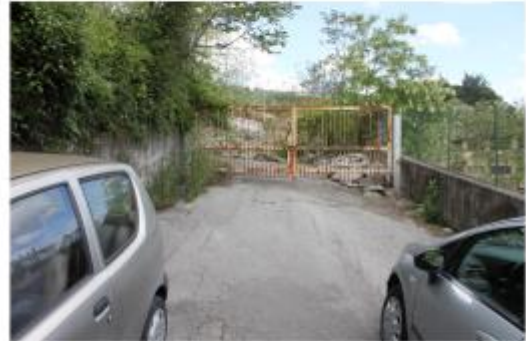
DX40

Intersezione stradale

Stato di manutenzione: P

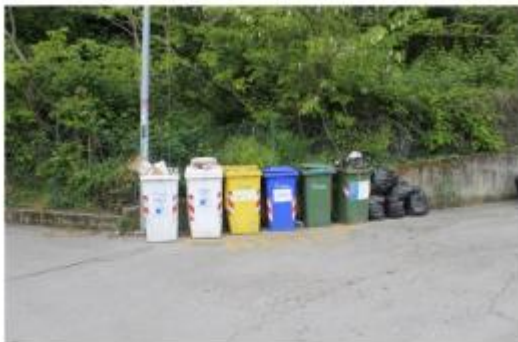
G40

Intersezione stradale

Stato di manutenzione: P

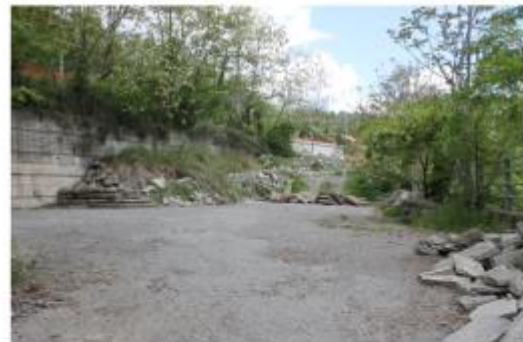
DX40 (particolare) (fine quinto tratto)

Intersezione stradale

Stato di manutenzione: P

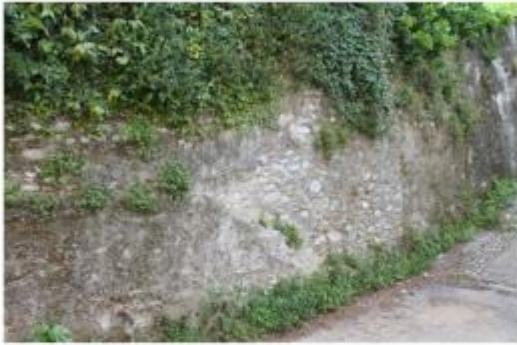
<p>Muro di sostegno Stato di manutenzione: P Localizzazione di massima: Y: 4926366.49 m N X: 491965.13 m E</p>	<p style="text-align: center;">G01</p>

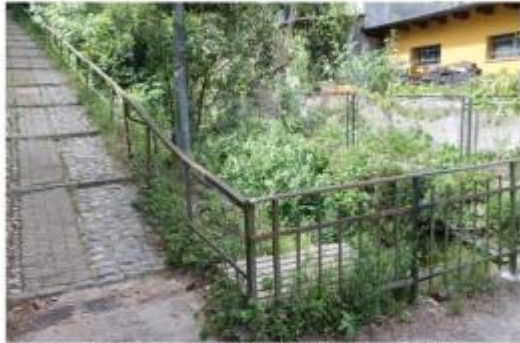
<p>Parapetto in ferro Stato di manutenzione: P Localizzazione di massima: Y: 4926366.49 m N X: 491965.13 m E</p>
<p style="text-align: center;">G02</p>

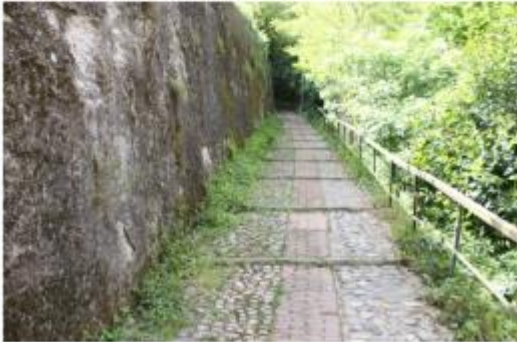
<p>Vista generale strada Stato di manutenzione: P Localizzazione di massima: Y: 4926366.49 m N X: 491965.13 m E</p>	<p style="text-align: center;">DX02</p>

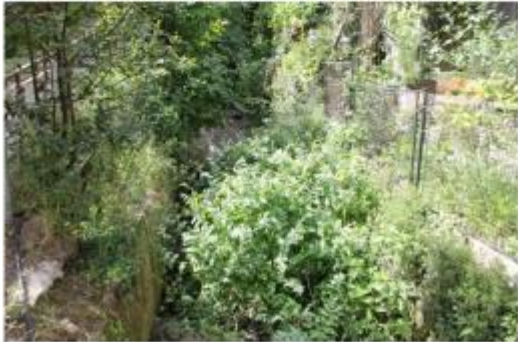
<p>Opera idraulica Stato di manutenzione: P Localizzazione di massima: Y: 4926366.49 m N X: 491965.13 m E</p>

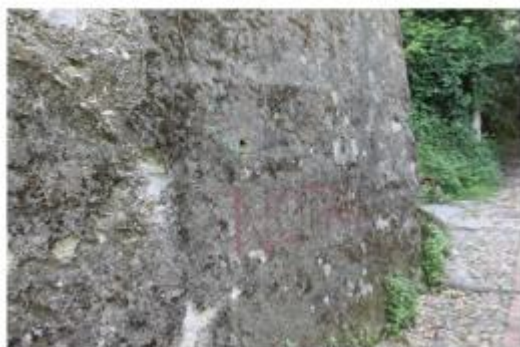
SX03

Muro di sostegno

Stato di manutenzione: P

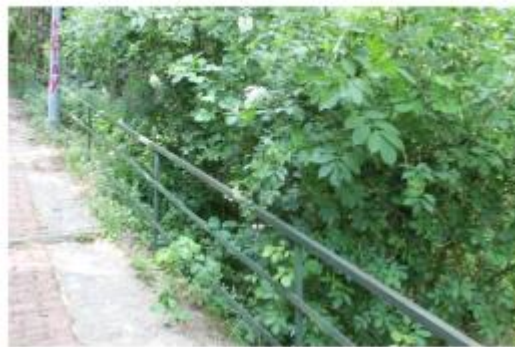
DX03

Parapetto in ferro

Stato di manutenzione: P

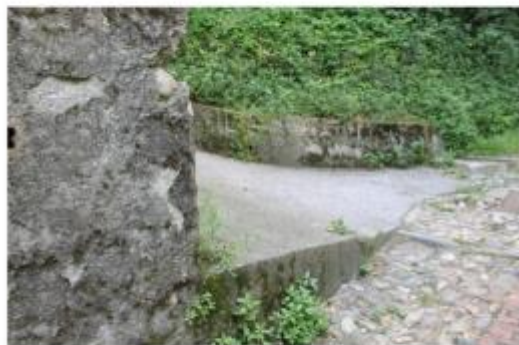
SX04

Intersezione stradale

Stato di manutenzione: D

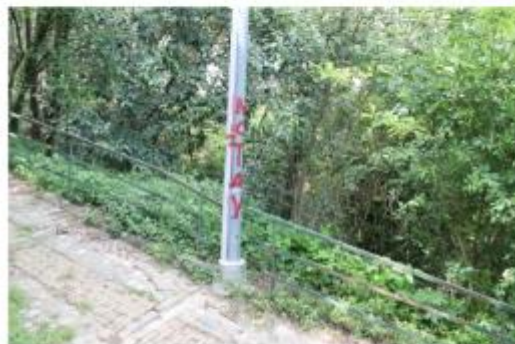
DX04

Parapetto in ferro

Stato di manutenzione: PE

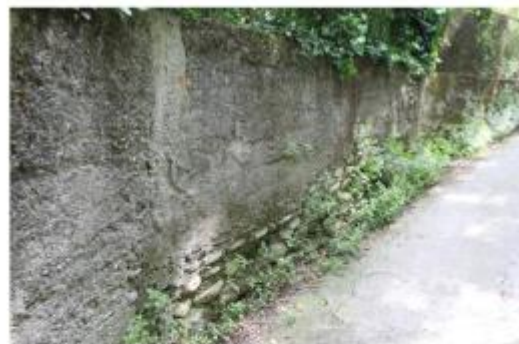
SX05

Muro di sostegno e margine stradale

Stato di manutenzione: P

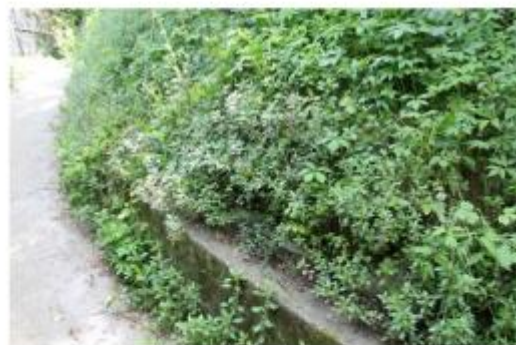
DX05

Scarpata

Stato di manutenzione: P

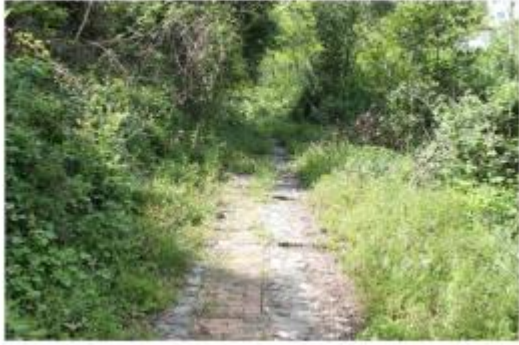
<p style="text-align: center;">G10</p>

<p>Vista generale strada Stato di manutenzione: PE Localizzazione di massima: Y: 4926390.78 m N X: 491796.21 m E</p>	<p style="text-align: center;">G11</p>

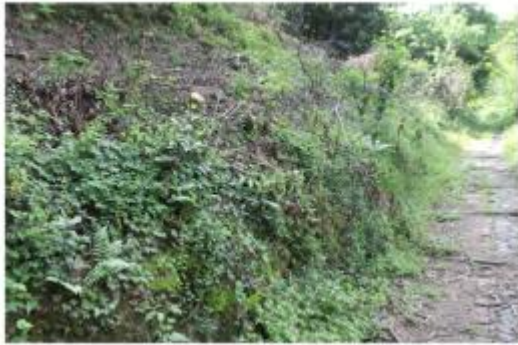
<p>Vista generale strada Stato di manutenzione: PE Localizzazione di massima: Y: 4926390.78 m N X: 491796.21 m E</p>
<p style="text-align: center;">G12</p>   <p>Vista generale strada (albero divolto) Stato di manutenzione: PE Localizzazione di massima: Y: 4926388.83 m N X: 491780.75 m E</p>	<p style="text-align: center;">G12 (particolare)</p>

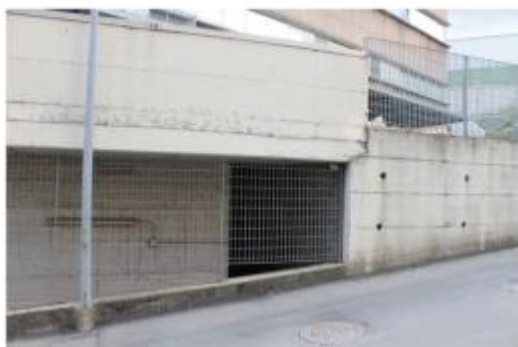
SX14

marginale stradale
Stato di manutenzione: B
Localizzazione di massima:
Y: 491963.30 m E

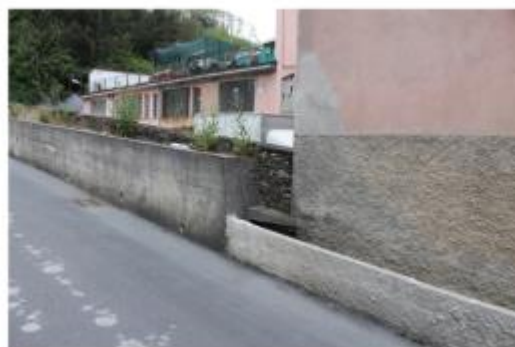
DX14

Margine stradale e muretto
Stato di manutenzione: D
Localizzazione di massima:
Y: 491963.30 m E

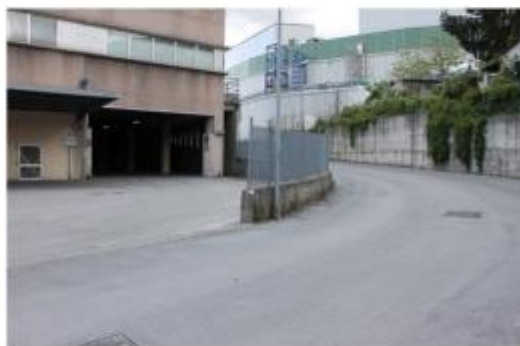
SX15

Muro di cinta e margine stradale
Stato di manutenzione: D
Localizzazione di massima:
Y: 4926294.26 m N

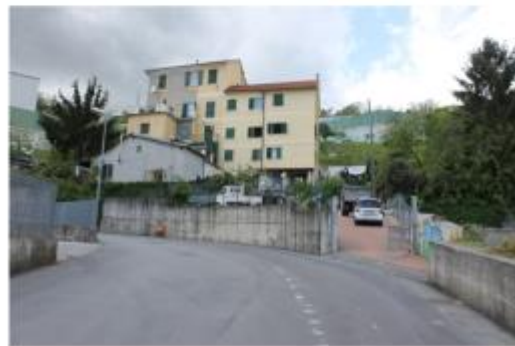
DX15

Edificio residenziale e muro di sostegno
Stato di manutenzione: B / D
Localizzazione di massima:
Y: 4926294.26 m N

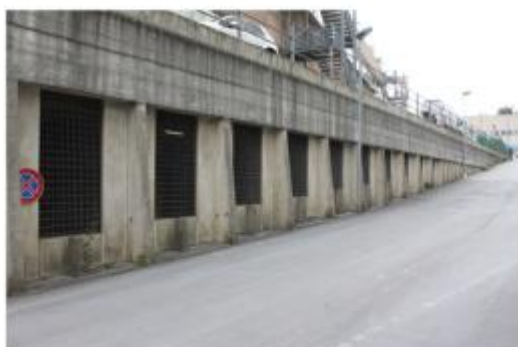
SX16

Margine stradale
Stato di manutenzione: D
Localizzazione di massima:
Y: 4926258.54 m N

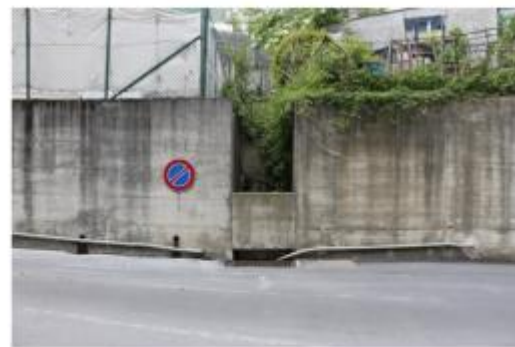
DX16

Opera idraulica
Stato di manutenzione: D
Localizzazione di massima:
Y: 4926258.54 m N

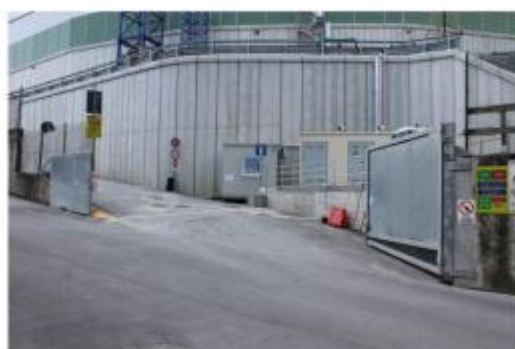
DX17

Muro di contenimento (ingresso area di cantiere)
Stato di manutenzione: D
Localizzazione di massima:
Y: 4926230.18 m N

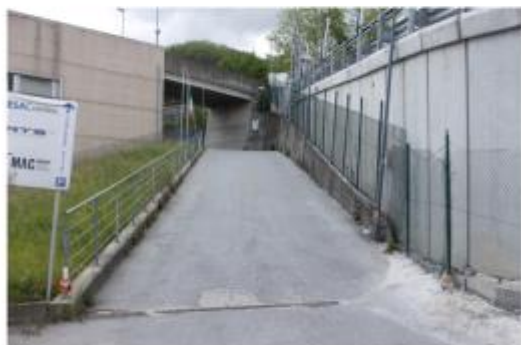
G18

Vista generale strada
Stato di manutenzione: D
Localizzazione di massima:
Y: 4926218.58 m N

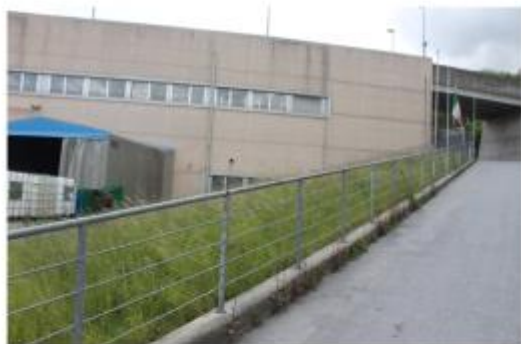
SX19

Parapetto in ferro
Stato di manutenzione: B
Localizzazione di massima:
Y: 4926207.52 m N

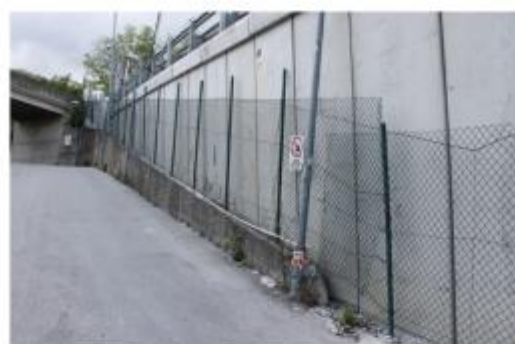
DX19

Muro di contenimento
Stato di manutenzione: D
Localizzazione di massima:
Y: 4926207.52 m N

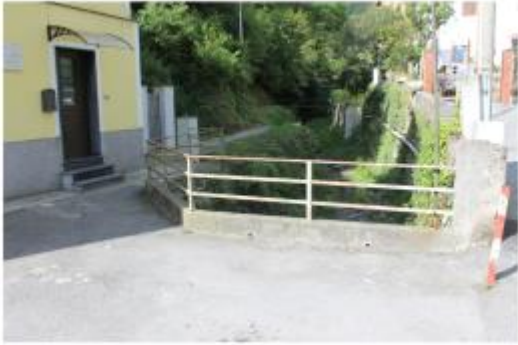
<p>Ingresso sentiero Stato di manutenzione: P Localizzazione di massima: Lat. 44°27'27.47"N Long. 8°53'9.11"E</p>	<p style="text-align: center;">G02</p>

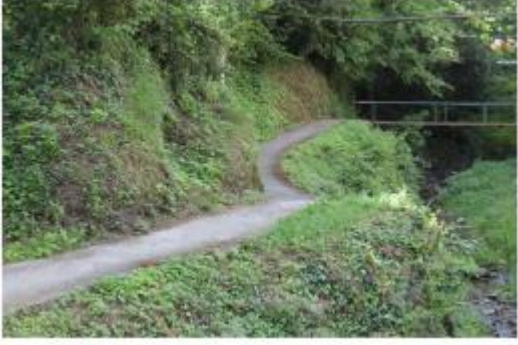
<p>Sentiero in cemento Stato di manutenzione: PE Localizzazione di massima: Lat. 44°27'27.47"N Long. 8°53'9.11"E</p>
<p style="text-align: center;">G03</p>

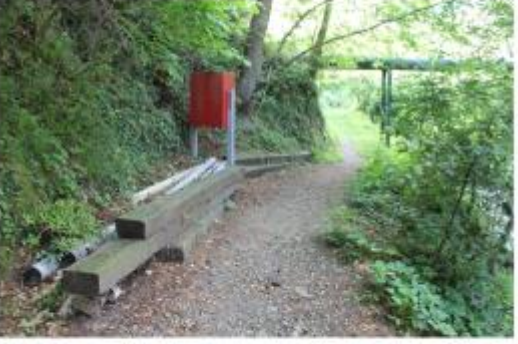
<p>Area di deposito materiali Stato di manutenzione: PE Localizzazione di massima: Lat. 44°27'27.08"N Long. 8°53'8.09"E</p>	<p style="text-align: center;">G04</p>

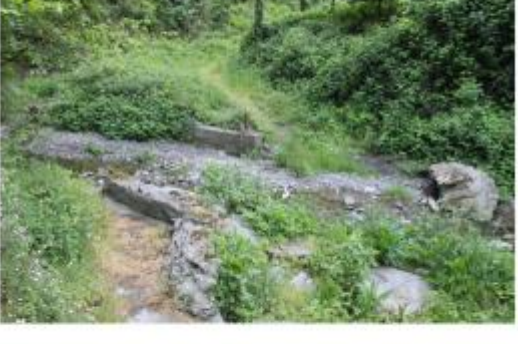
<p>Sentiero in terra e ruscello Stato di manutenzione: PE Localizzazione di massima: Lat. 44°27'26.92"N Long. 8°53'7.39"E</p>

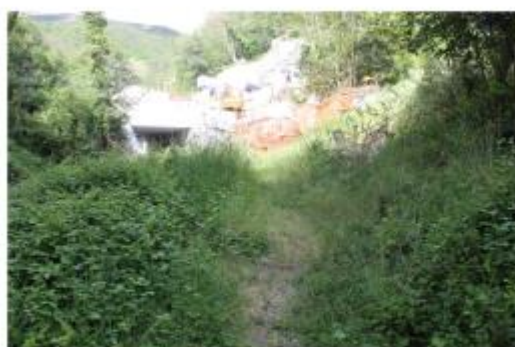
G06

Sentiero in terra e ruscello
Stato di manutenzione: PE
Localizzazione di massima:
Lat. 44°27'25.73"N

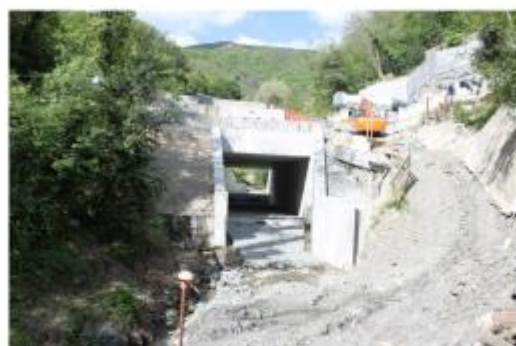
G08

Sentiero in cemento
Stato di manutenzione: PE
Localizzazione di massima:
Lat. 44°27'25.69"N

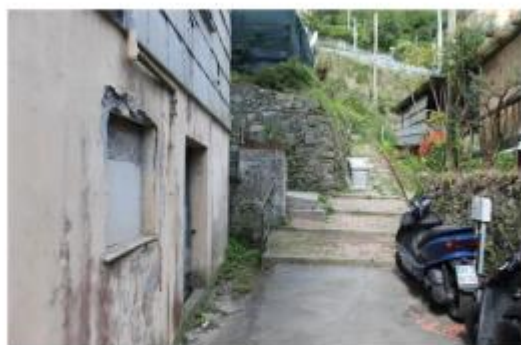
G09

Intersezione stradale pedonale
Stato di manutenzione: PE
Localizzazione di massima:
Lat. 44°27'25.30"N

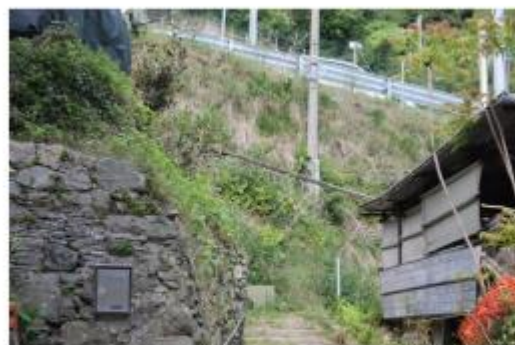
G10

Sentiero in terra
Stato di manutenzione: PE
Localizzazione di massima:
Lat. 44°27'26.85"N

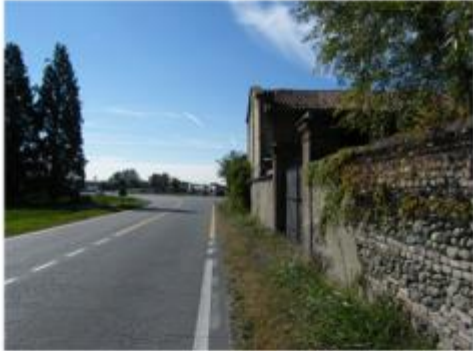
<p style="text-align: center;">G04</p>

<p>Via Casalcermelli Stato di manutenzione: D Localizzazione di massima: Y: 468076.22 m N X: 4969979.05 m E</p>	<p style="text-align: center;">DX04</p>

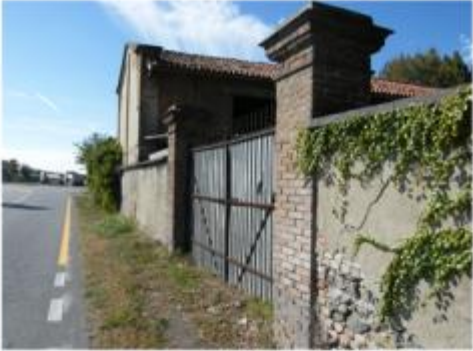
<p>Edificio agricolo Stato di manutenzione: D Localizzazione di massima: Y: 468037.17 m N X: 4969912.44 m E</p>
<p style="text-align: center;">DX05</p>

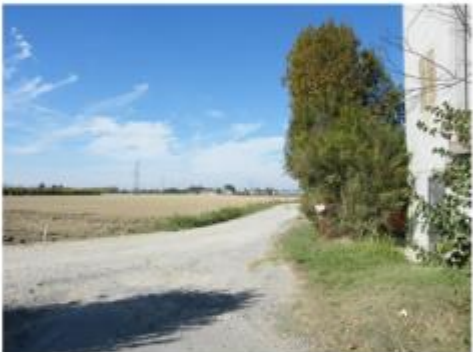
<p>Innesto stradale Stato di manutenzione: D Localizzazione di massima: Y: 468007.33 m N X: 4969869.17 m E</p>	<p style="text-align: center;">DX06</p>

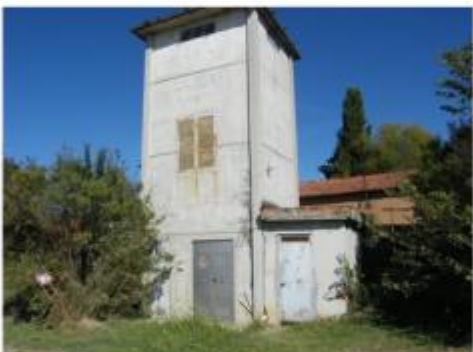
<p>Fabbricato Stato di manutenzione: D Localizzazione di massima: Y: 468007.33 m N X: 4969869.17 m E</p>
<p style="text-align: center;">G07</p>

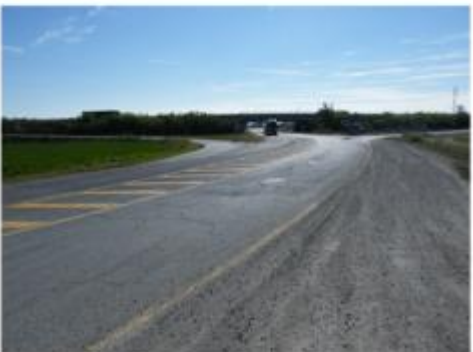
<p>Via Casalcermelli Stato di manutenzione: D Localizzazione di massima: Y: 468007.33 m N X: 4969869.17 m E</p>	<p style="text-align: center;">DX08</p>

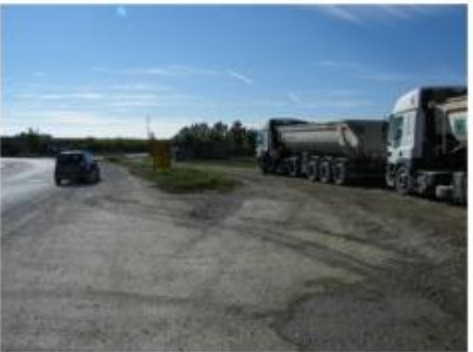
<p>Area di sosta lato dx Via Casalcermelli Stato di manutenzione: D Localizzazione di massima: Y: 468007.33 m N X: 4969869.17 m E</p>

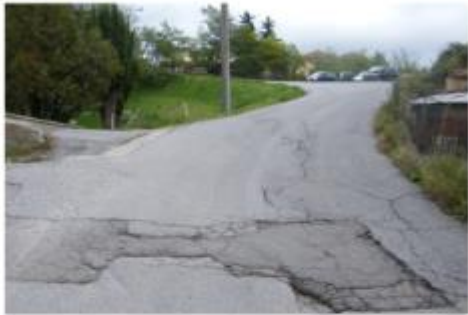
<p style="text-align: center;">G24</p>

<p>Vista generale 'Via Medaglie d'oro' Stato di manutenzione: C Localizzazione di massima: Lat. 44°24'00.2"N Long. 8°16'59.6"E</p>	
<p style="text-align: center;">SX25</p>

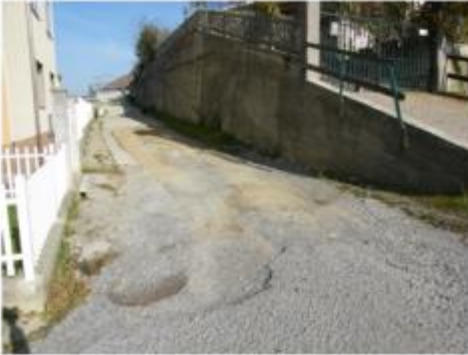
<p>Inserzione stradale Stato di manutenzione: P Localizzazione di massima: Lat. 44°24'00.2"N Long. 8°16'59.6"E</p>	<p style="text-align: center;">DX25</p>

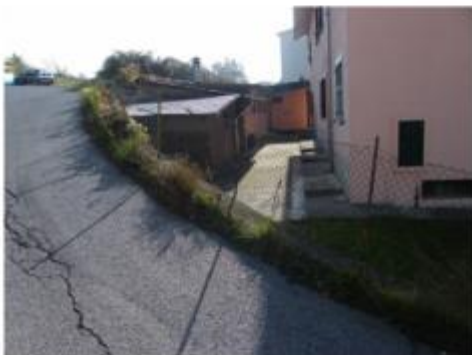
<p>Margine stradale / Manto stradale Stato di manutenzione: D / P Localizzazione di massima: Lat. 44°24'00.2"N Long. 8°16'59.6"E</p>
<p style="text-align: center;">SX26</p>

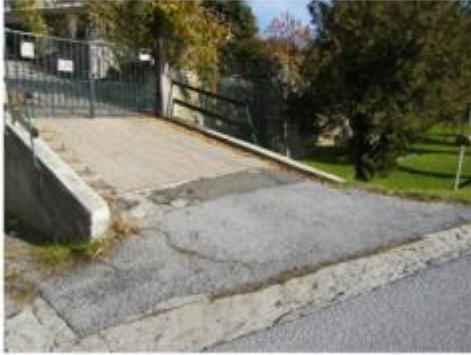
<p>Acesso abitativi Stato di manutenzione: D Localizzazione di massima: Lat. 44°24'00.2"N Long. 8°16'59.6"E</p>	<p style="text-align: center;">G26</p>

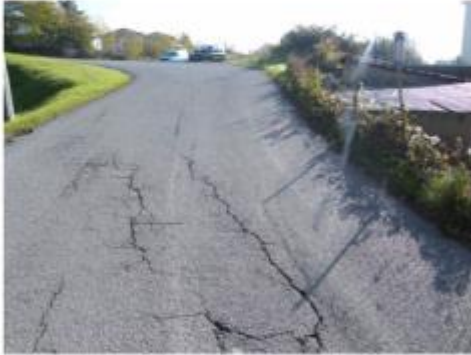
<p>Vista generale strada 'Via Medaglie d'oro' Stato di manutenzione: P Localizzazione di massima: Lat. 44°24'00.2"N Long. 8°16'59.6"E</p>

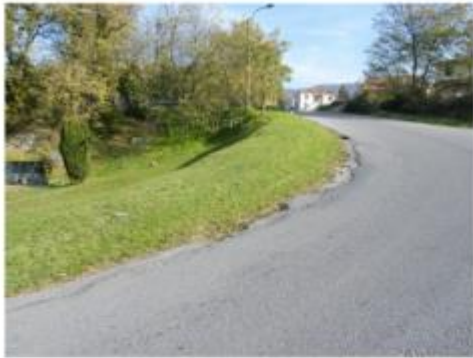
<p style="text-align: center;">SX27</p>

<p>Margine stradale Stato di manutenzione: D Localizzazione di massima: Lat. 44°23'60.0"N Long. 8°17'00.2"E</p>	<p style="text-align: center;">DX27</p>

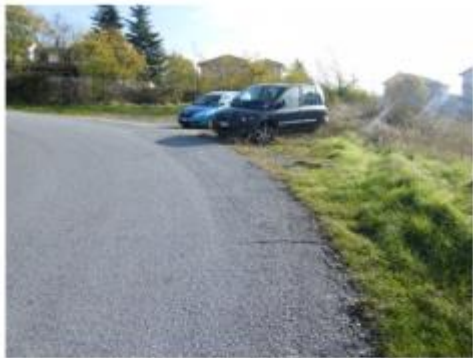
<p>Margine stradale Stato di manutenzione: P Localizzazione di massima: Lat. 44°23'60.0"N Long. 8°17'00.2"E</p>
<p style="text-align: center;">SX28</p>   <p>Accesso privato Stato di manutenzione: P Localizzazione di massima: Lat. 44°24'00.1"N Long. 8°17'01.4"E</p>	
<p style="text-align: center;">SX29</p>   <p>Guard-rail Stato di manutenzione: P Localizzazione di massima: Lat. 44°24'00.3"N Long. 8°17'01.9"E</p>	<p style="text-align: center;">DX29</p>   <p>Guard-rail Stato di manutenzione: P Localizzazione di massima: Lat. 44°24'00.3"N Long. 8°17'01.9"E</p>

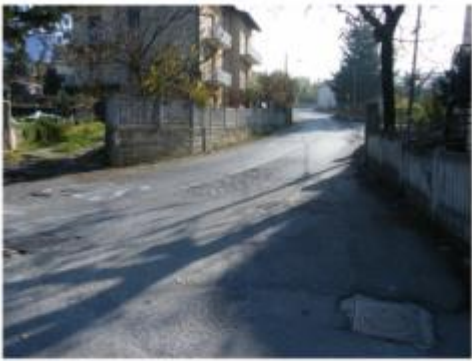
<p style="text-align: center;">DX46</p>

<p>Inserzione stradale Stato di manutenzione: P Localizzazione di massima: Lat. 44°24'02.7"N Long. 8°17'12.8"E</p>
<p style="text-align: center;">SX47</p>

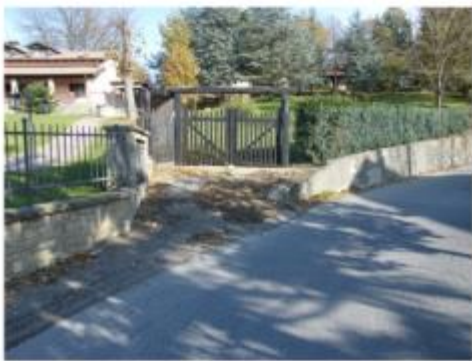
<p>Accesso privato / Recinzione Stato di manutenzione: D / B Localizzazione di massima: Lat. 44°24'03.0"N Long. 8°17'13.2"E</p>	<p style="text-align: center;">DX47</p>

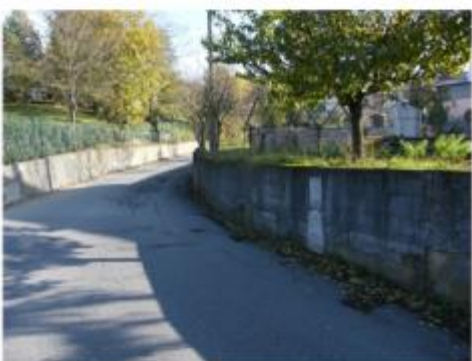
<p>Muro di cinta Stato di manutenzione: D Localizzazione di massima: Lat. 44°24'03.0"N Long. 8°17'13.2"E</p>
<p style="text-align: center;">SX48</p>

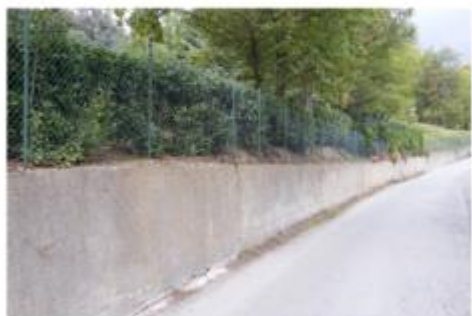
<p>Muro di cinta con recinzione Stato di manutenzione: B Localizzazione di massima: Lat. 44°24'03.0"N Long. 8°17'13.7"E</p>	<p style="text-align: center;">DX48</p>

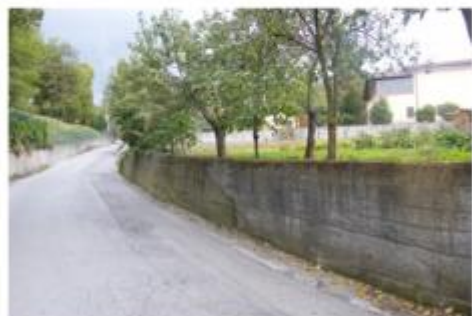
<p>Muretto di cinta Stato di manutenzione: D Localizzazione di massima: Lat. 44°24'03.0"N Long. 8°17'13.7"E</p>

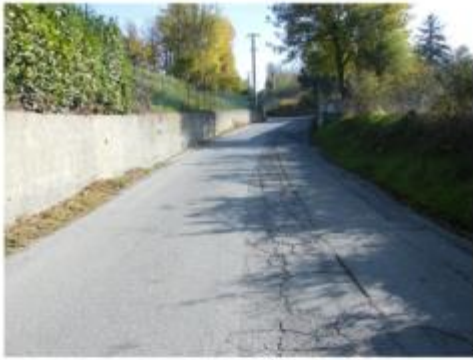
G49

Vista Strada Camponuovo

Stato di manutenzione: P

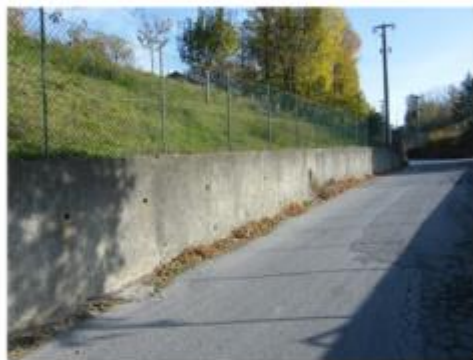
SX50

Muro di cinta con recinzione

Stato di manutenzione: B

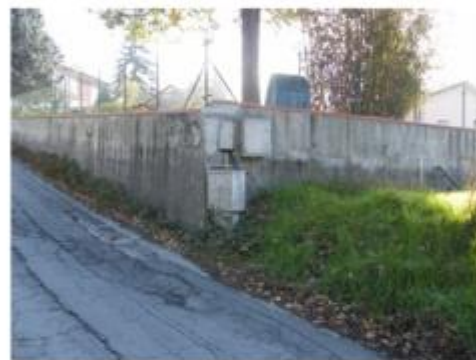
DX50

Scarapata / Muretto con recinzione

Stato di manutenzione: P / D

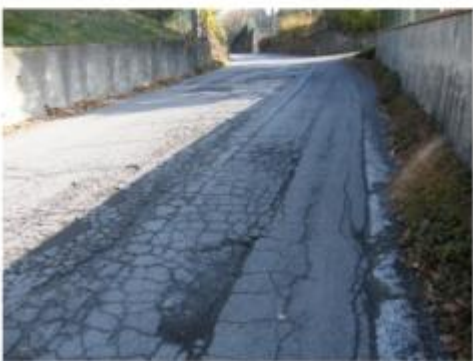
G51

Vista generale Strada Camponuovo

Stato di manutenzione: C

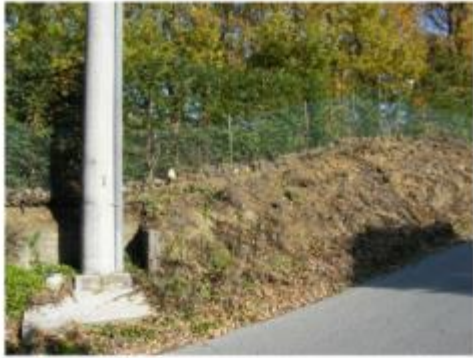
<p style="text-align: center;">SX52</p>

<p>Traliccio / Scarapata Stato di manutenzione: O / P Localizzazione di massima: Lat. 44°24'02.5"N Long. 8°17'17.9"E</p>	<p style="text-align: center;">DX52</p>

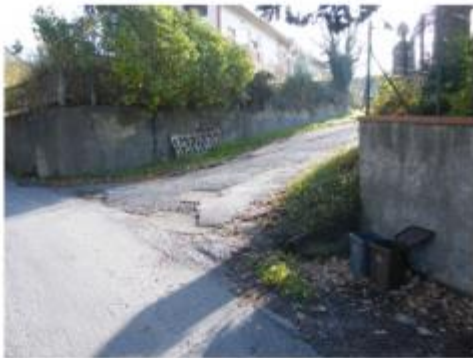
<p>Inserzione stradale Stato di manutenzione: C Localizzazione di massima: Lat. 44°24'02.5"N Long. 8°17'17.9"E</p>
<p style="text-align: center;">SX53</p>

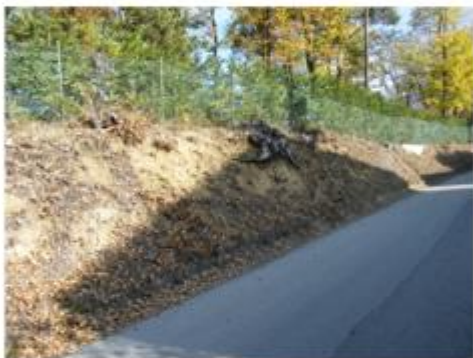
<p>Scarapata / Racinzione Stato di manutenzione: P / D Localizzazione di massima: Lat. 44°24'02.6"N Long. 8°17'19.9"E</p>	<p style="text-align: center;">DX53</p>

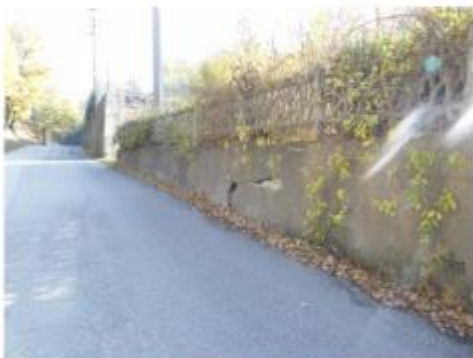
<p>Muro di cinta Stato di manutenzione: P Localizzazione di massima: Lat. 44°24'02.6"N Long. 8°17'19.9"E</p>
<p style="text-align: center;">SX54</p>

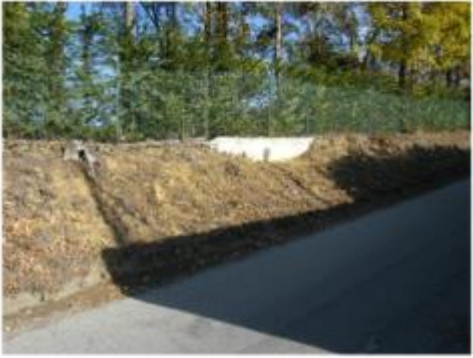
<p>Scarapata / Racinzione Stato di manutenzione: P / D Localizzazione di massima: Lat. 44°24'02.5"N Long. 8°17'21.6"E</p>	<p style="text-align: center;">DX54</p>

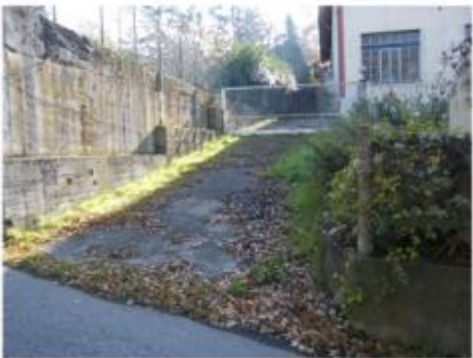
<p>Accesso privato Stato di manutenzione: P Localizzazione di massima: Lat. 44°24'02.5"N Long. 8°17'21.6"E</p>

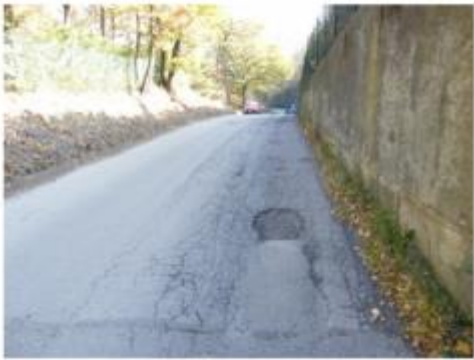
<p style="text-align: center;">G55</p>

<p>Vista generale Strada Campolungo Stato di manutenzione: P Localizzazione di massima: Lat. 44°24'02.6"N Long. 8°17'20.2"E</p>	
<p style="text-align: center;">SX56</p>

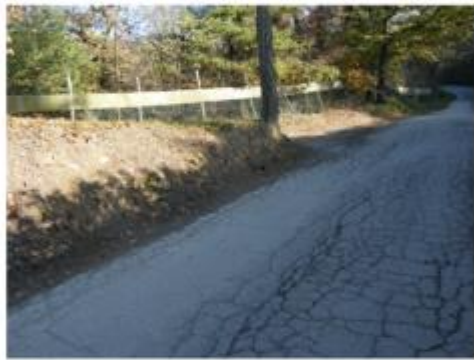
<p>Scarpata / Margine stradale Stato di manutenzione: P / C Localizzazione di massima: Lat. 44°24'02.6"N Long. 8°17'21.1"E</p>	<p style="text-align: center;">DX56</p>

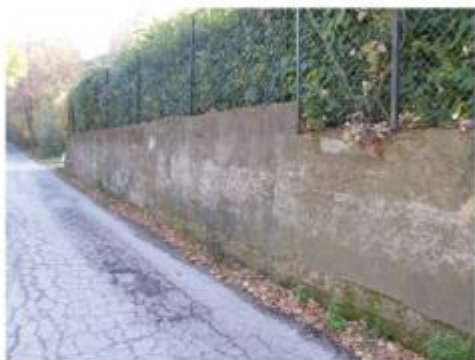
<p>Muro di cinta con recinzione / Manto stradale Stato di manutenzione: B / C Localizzazione di massima: Lat. 44°24'02.6"N Long. 8°17'21.1"E</p>
<p style="text-align: center;">SX57</p>

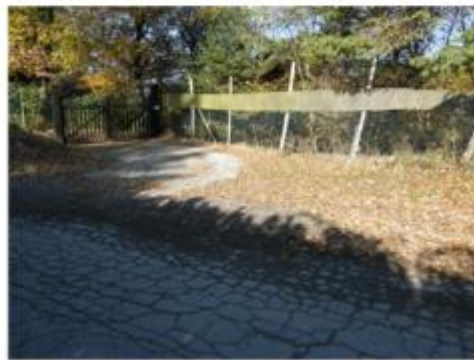
<p>Margine stradale / Recinzione Stato di manutenzione: P / P Localizzazione di massima: Lat. 44°24'02.5"N Long. 8°17'21.8"E</p>	<p style="text-align: center;">DX57</p>
