**TRATTA A.V./A.C. TERZO VALICO DEI GIOVI
PROGETTO ESECUTIVO**

**Rapporto Annuale 2016
Monitoraggio Ambientale
Corso d'Opera
Stato fisico dei luoghi – Lotto 3**

COMMESSA	LOTTO	FASE	ENTE	TIPO DOC.	OPERA/DISCIPLINA	PROGR.	REV.
I G 5 1	0 0	E	C V	R O	I M 0 0 C 7	0 2 5	A

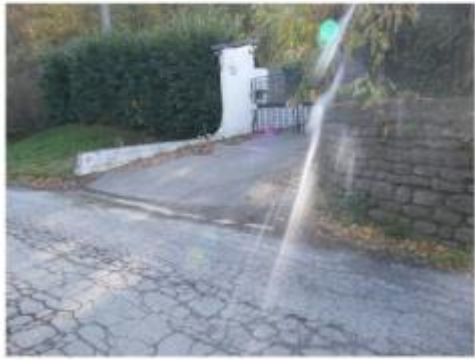
<p>Manto stradale / Acce sso privato Stato di manutenzione: C / D Localizzazione di massima: Lat. 44°24'02.5"N Long. 8°17'21.8"E</p>

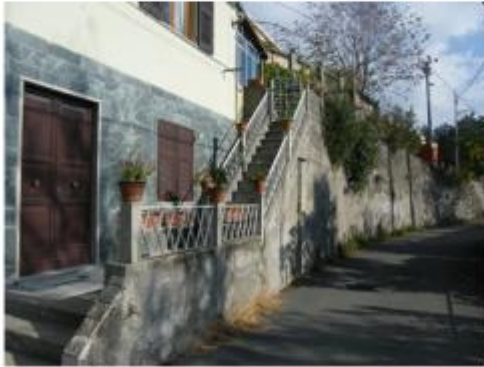
SX01

Margine stradale

Stato di manutenzione: D

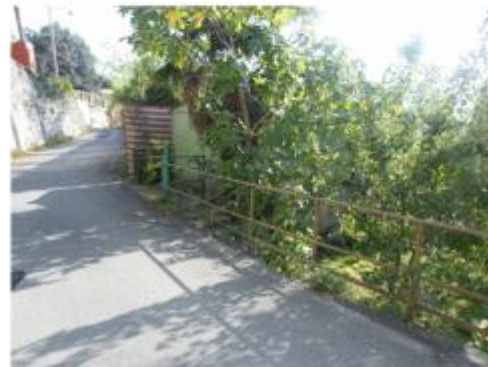
DX01

Parapetto in ferro e Box metallico

Stato di manutenzione: P

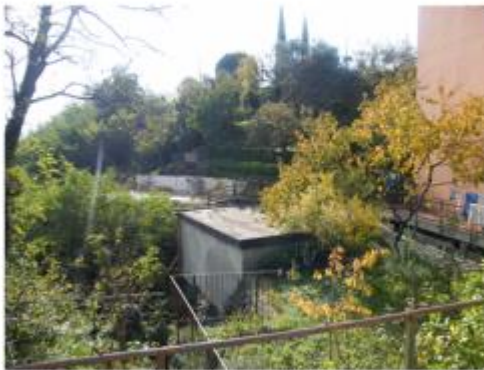
SX02

Edifici residenziali accessori (pazialmente rimossi)

Stato di manutenzione: PE

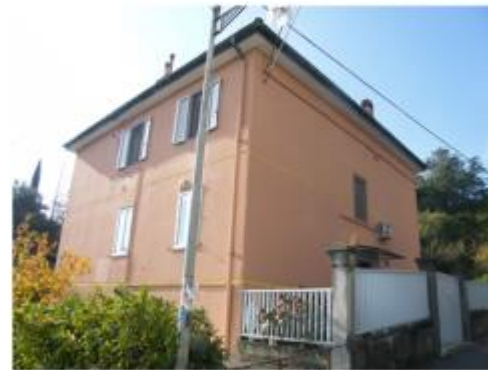
DX02

Edificio residenziale

Stato di manutenzione: B

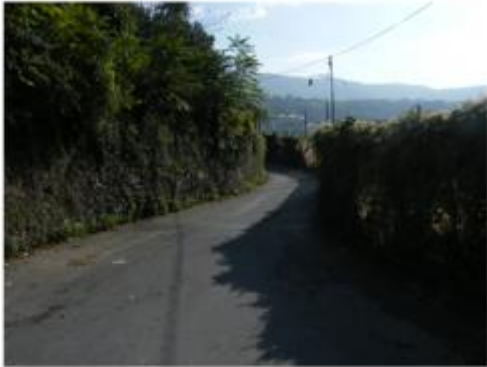
<p style="text-align: center;">SX06</p>

<p>Vista generale 'Salita Ca dei Trenta' Stato di manutenzione: P Localizzazione di massima: Y: 4922050.43 m N X: 491064.30 m E</p>	<p style="text-align: center;">DX06</p>

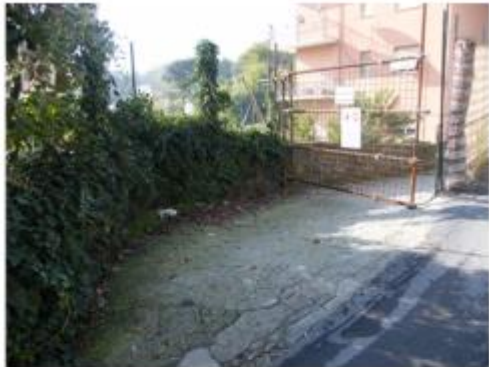
<p>Ingresso parcheggi Stato di manutenzione: P Localizzazione di massima: Y: 4922050.43 m N X: 491064.30 m E</p>
<p style="text-align: center;">SX07</p>

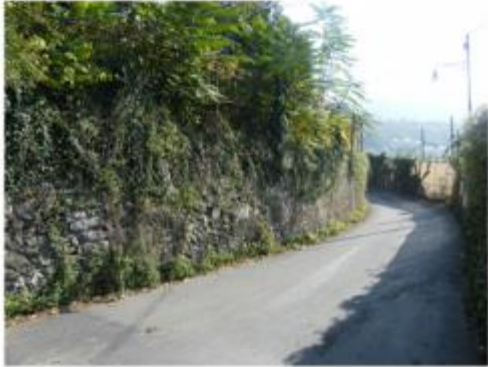
<p>Muro di contenimento Stato di manutenzione: P Localizzazione di massima: Y: 4922051.79 m N X: 491078.07 m E</p>	<p style="text-align: center;">DX07</p>

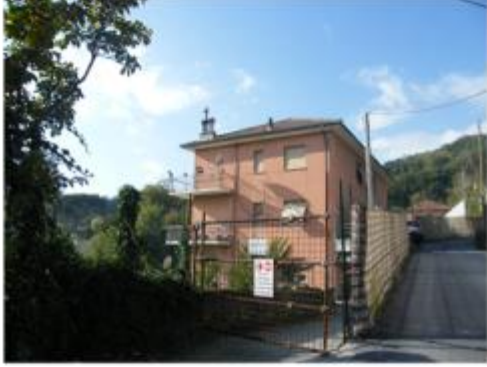
<p>Edificio residenziale Stato di manutenzione: B Localizzazione di massima: Y: 4922051.79 m N X: 491078.07 m E</p>
<p style="text-align: center;">SX08</p>

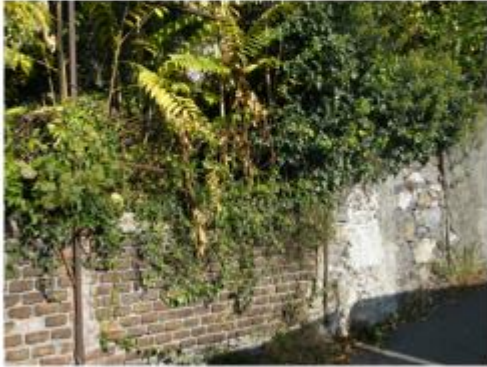
<p>Muro di sostegno Stato di manutenzione: P Localizzazione di massima: Y: 4922038.50 m N X: 491105.68 m E</p>	<p style="text-align: center;">DX08</p>

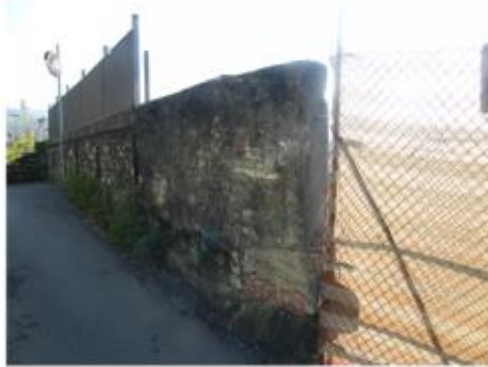
<p>Parapetto in muratura Stato di manutenzione: P Localizzazione di massima: Y: 4922038.50 m N X: 491105.68 m E</p>

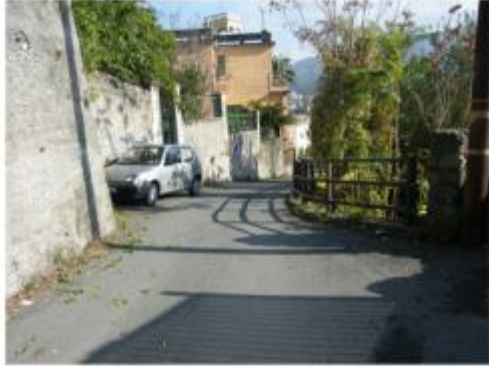
<p>Vista generale 'Salita Ca dei Trenta' Stato di manutenzione: P Localizzazione di massima: Y: 4922041.60 m N X: 491123.95 m E</p>	<p style="text-align: center;">DX11 (fine primo tratto)</p>

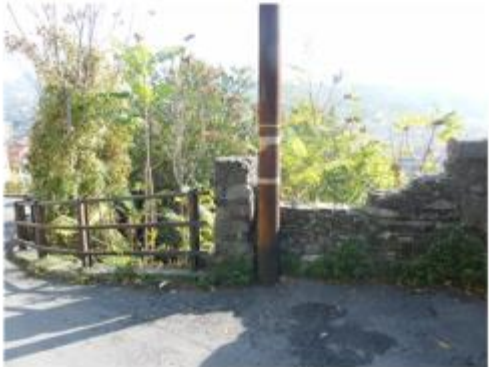
<p>Parapetto in ferro e muratura Stato di manutenzione: P / C Localizzazione di massima: Y: 4922041.60 m N X: 491123.95 m E</p>
<p>(secondo tratto) SX12</p>

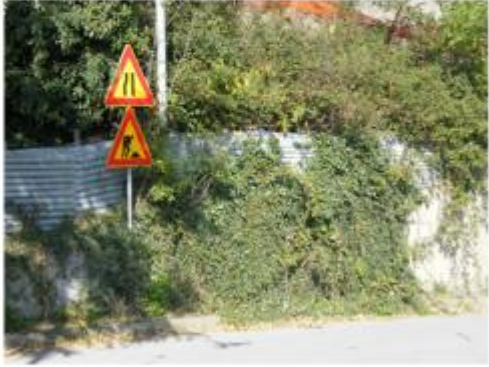
<p>Muro di contenimento Stato di manutenzione: P Localizzazione di massima: Y: 4921943.63 m N X: 491105.21 m E</p>	<p style="text-align: center;">DX12</p>

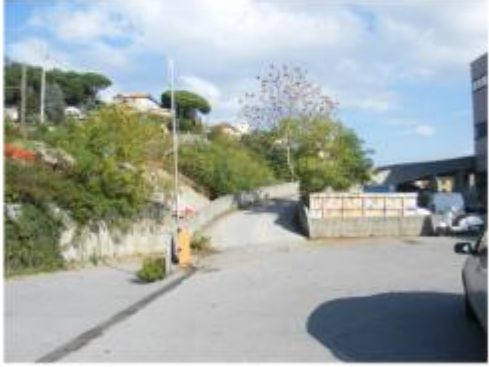
<p>Vista generale 'Via Castel Morrone' Stato di manutenzione: D Localizzazione di massima: Y: 4921943.63 m N X: 491105.21 m E</p>

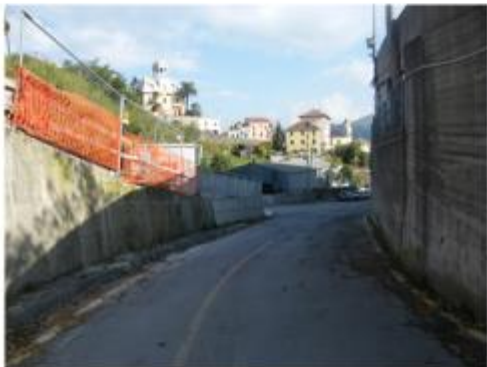
<p>Vista generale 'Via Castel Morrone' Stato di manutenzione: D Localizzazione di massima: Y: 4921977.12 m N X: 491134.60 m E</p>	<p style="text-align: center;">G15 (fine secondo tratto)</p>

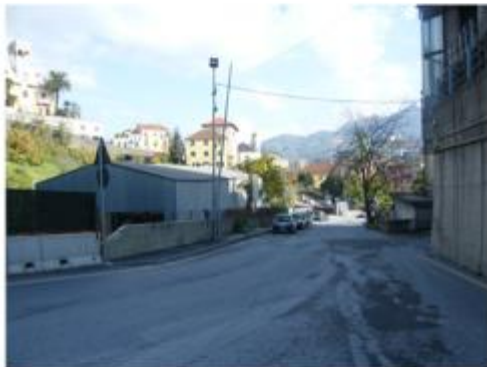
<p>Vista generale 'Via Castel Morrone' Stato di manutenzione: D Localizzazione di massima: Y: 4921988.25 m N X: 491160.37 m E</p>

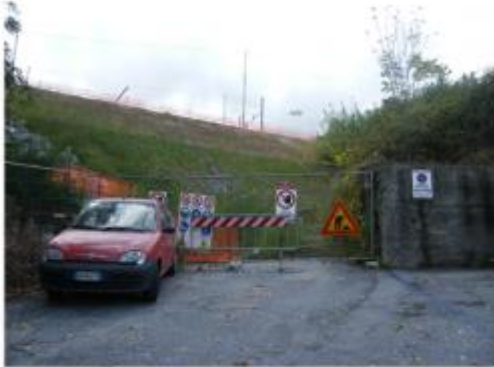
<p>(inizio terzo tratto) SX16</p>

<p>Margine stradale (strada chiusa) Stato di manutenzione: - Localizzazione di massima: Y: 4921790.67 m N X: 491093.77 m E</p>	<p>DX16</p> <p>nd</p> <p>Muro di contenimento Stato di manutenzione: Localizzazione di massima: Y: 4921790.67 m N X: 491093.77 m E</p>
<p>G17</p> <p>nd</p> <p>Vista generale 'Via inferiore Rocca dei Corvi' Stato di manutenzione: Localizzazione di massima: Y: 4921799.73 m N X: 491085.16 m E</p>	<p>G18</p> <p>nd</p> <p>Sottopassaggio ferroviario (chiuso) Stato di manutenzione: Localizzazione di massima: Y: 4921812.04 m N X: 491064.37 m E</p>
<p>G19</p> <p>nd</p> <p>Sottopassaggio ferroviario (chiuso) Stato di manutenzione: Localizzazione di massima: Y: 4921812.04 m N X: 491064.37 m E</p>	<p>G20 (fine terzo tratto)</p> <p>nd</p> <p>Sottopassaggio ferroviario (chiuso) Stato di manutenzione: Localizzazione di massima: Y: 4921812.04 m N X: 491064.37 m E</p>

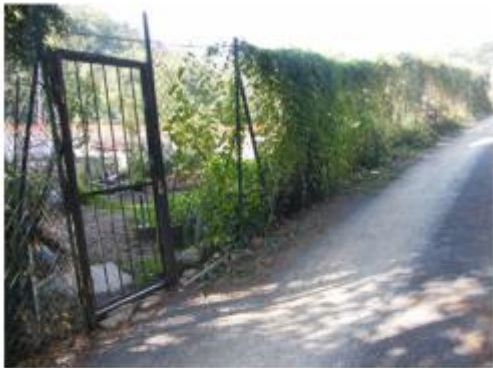
<p>(inizio quarto tratto) SX25</p>

<p>Margine stradale Stato di manutenzione: PE Localizzazione di massima: Y: 4921657.47 m N X: 491058.07 m E</p>	<p>DX25</p>

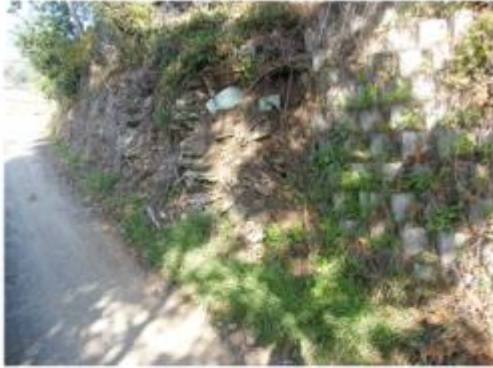
<p>Margine stradale e scarpata Stato di manutenzione: PE Localizzazione di massima: Y: 4921657.47 m N X: 491058.07 m E</p>
<p>G26</p>

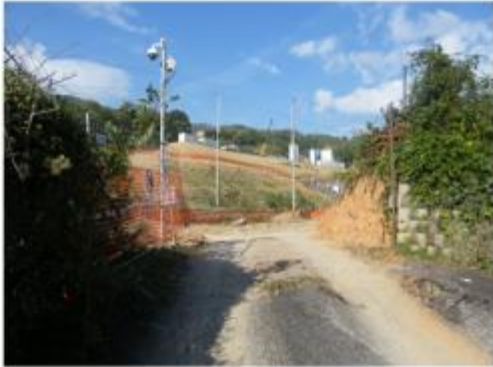
<p>Vista generale strada Stato di manutenzione: PE Localizzazione di massima: Y: 4921657.08 m N X: 491053.74 m E</p>	<p>G27</p>

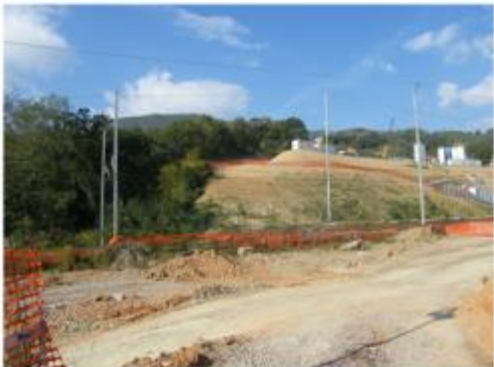
<p>Vista generale strada Stato di manutenzione: PE Localizzazione di massima: Y: 4921666.38 m N X: 491053.58 m E</p>
<p>SX28</p> <p>nd</p> <p>Ponte di attraversamento ferroviario Stato di manutenzione: Localizzazione di massima: Y: 4921670.43 m N X: 491051.73 m E</p>	<p>DX28</p> <p>nd</p> <p>Vista generale ponte di attraversamento ferroviario Stato di manutenzione: Localizzazione di massima: Y: 4921670.43 m N X: 491051.73 m E</p>

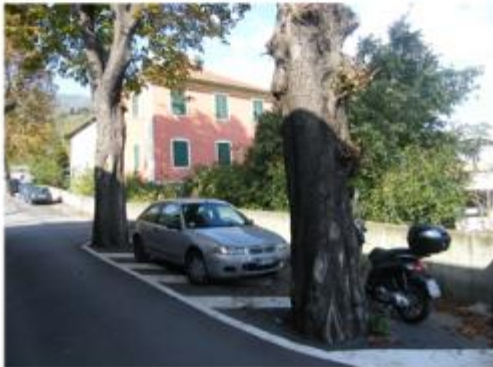
<p>Filare arbustivo e muretto Stato di manutenzione: P / D Localizzazione di massima: Y: 4921505.50 m N X: 491177.85 m E</p>
<p>SX35</p>   <p>Muro di cinta e margine stradale Stato di manutenzione: D Localizzazione di massima: Y: 4921514.54 m N X: 491157.00 m E</p>	<p>DX35</p>   <p>Filare arbustivo (eliminato) e muretto Stato di manutenzione: nr / D Localizzazione di massima: Y: 4921514.54 m N X: 491157.00 m E</p>

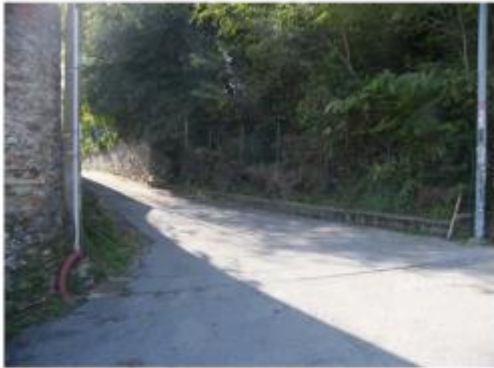
<p style="text-align: center;">SX39</p>

<p>Intersezione stradale Stato di manutenzione: P Localizzazione di massima: Y: 4921504.32 m N X: 491097.11 m E</p>	<p style="text-align: center;">DX39</p>

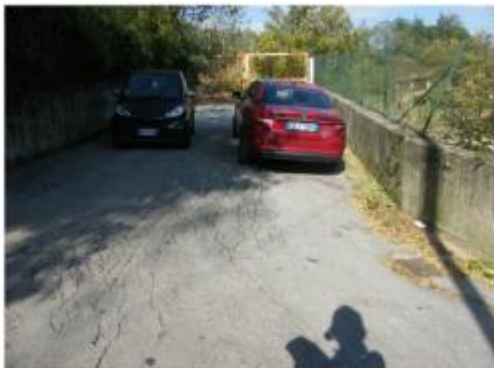
<p>Muro di cinta e margine stradale Stato di manutenzione: D / P Localizzazione di massima: Y: 4921504.32 m N X: 491097.11 m E</p>
<p style="text-align: center;">SX40</p>

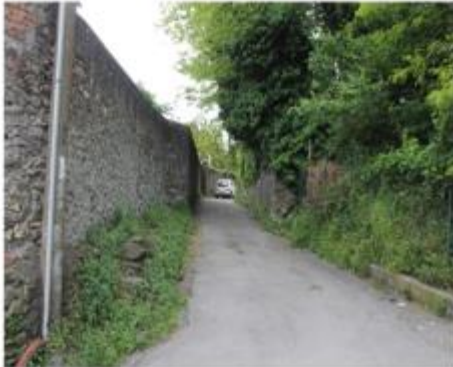
<p>Intersezione stradale Stato di manutenzione: P Localizzazione di massima: Y: 4921504.32 m N X: 491097.11 m E</p>	<p style="text-align: center;">DX40</p>

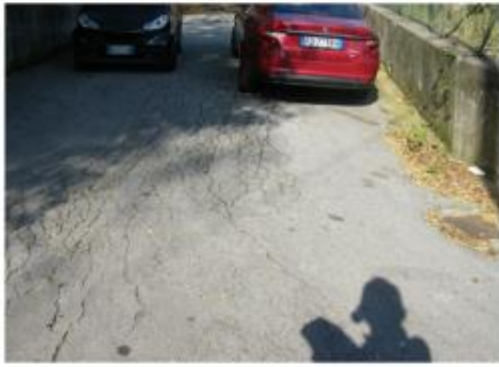
<p>Intersezione stradale Stato di manutenzione: P Localizzazione di massima: Y: 4921504.32 m N X: 491097.11 m E</p>
<p style="text-align: center;">G40</p>

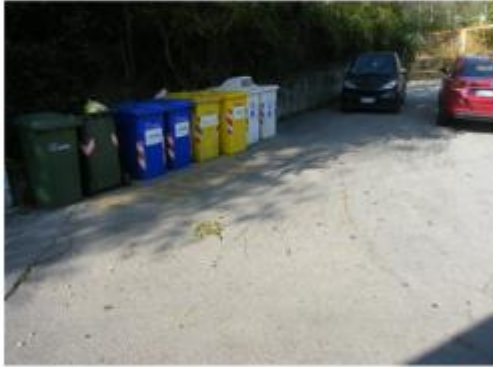
<p>Intersezione stradale Stato di manutenzione: P Localizzazione di massima: Y: 4921504.32 m N X: 491097.11 m E</p>	<p style="text-align: center;">DX40 (particolare) (fine quinto tratto)</p>

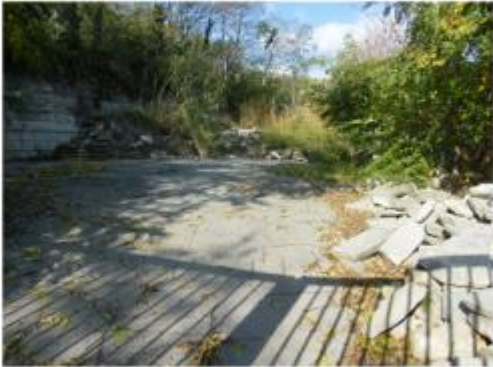
<p>Intersezione stradale Stato di manutenzione: P Localizzazione di massima: Y: 4921504.32 m N X: 491097.11 m E</p>

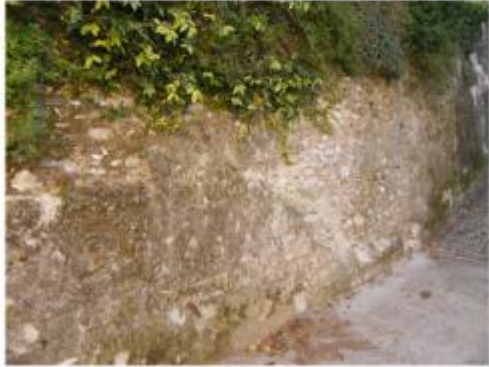
<p>Muro di sostegno Stato di manutenzione: P Localizzazione di massima: Y: 4926366.49 m N X: 491965.13 m E</p>	<p>G01</p>

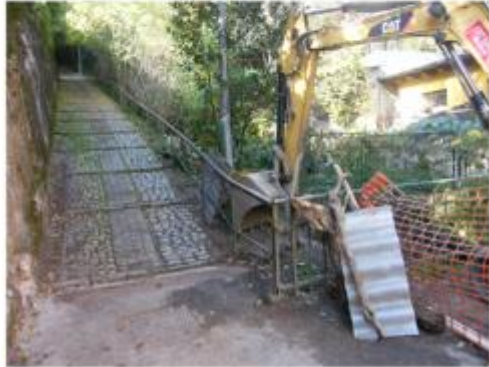
<p>Parapetto in ferro Stato di manutenzione: P Localizzazione di massima: Y: 4926366.49 m N X: 491965.13 m E</p>
<p>G02</p>

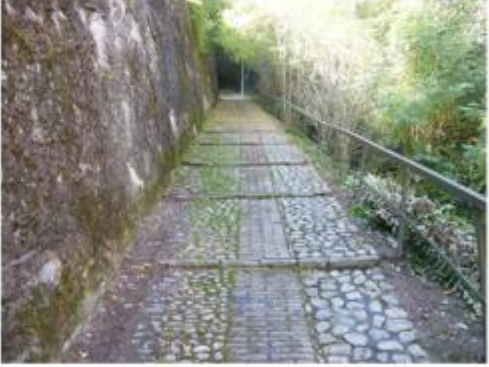
<p>Vista generale strada Stato di manutenzione: P Localizzazione di massima: Y: 4926366.49 m N X: 491965.13 m E</p>	<p>DX02</p>

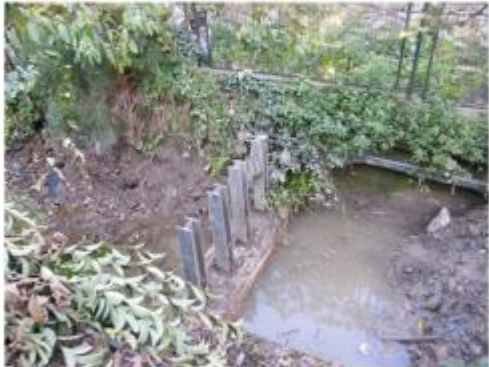
<p>Opera idraulica Stato di manutenzione: P Localizzazione di massima: Y: 4926366.49 m N X: 491965.13 m E</p>

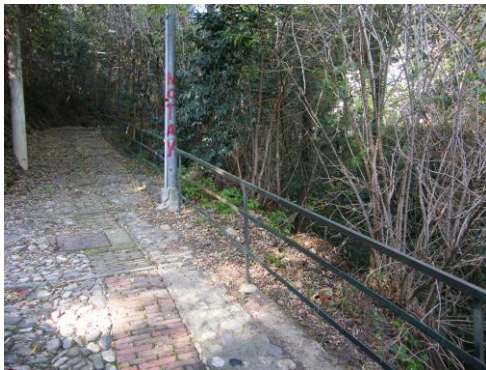
<p>Parapetto in ferro Stato di manutenzione: P Localizzazione di massima: Y: 4926377.39 m N X: 491946.54 m E</p>
<p style="text-align: center;">SX04</p>   <p>Intersezione stradale Stato di manutenzione: D Localizzazione di massima: Y: 4926381.53 m N X: 491939.48 m E</p>	<p style="text-align: center;">DX04</p>

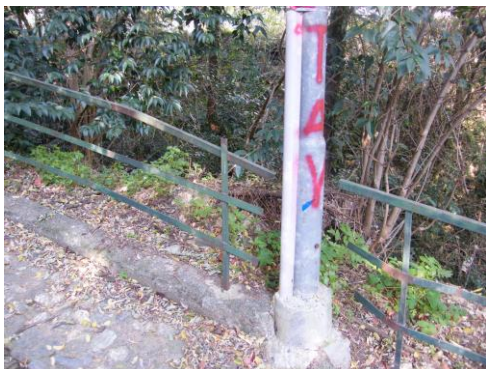
<p>Parapetto in ferro Stato di manutenzione: PE Localizzazione di massima: Y: 4926381.53 m N X: 491939.48 m E</p>
<p style="text-align: center;">SX05</p>

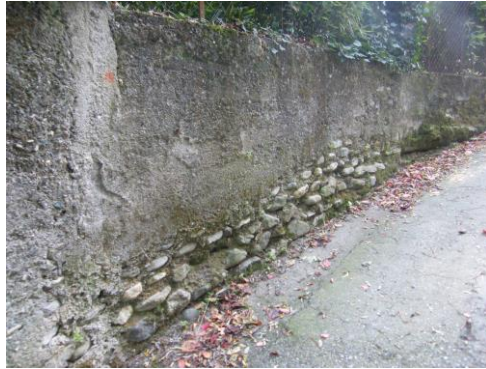
<p>Muro di sostegno e margine stradale Stato di manutenzione: P Localizzazione di massima: Y: 4926363.75 m N X: 491938.90 m E</p>	<p style="text-align: center;">DX05</p>

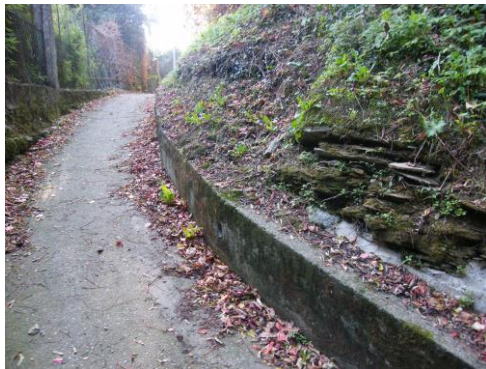
<p>Scarpata Stato di manutenzione: P Localizzazione di massima: Y: 4926363.75 m N X: 491938.90 m E</p>

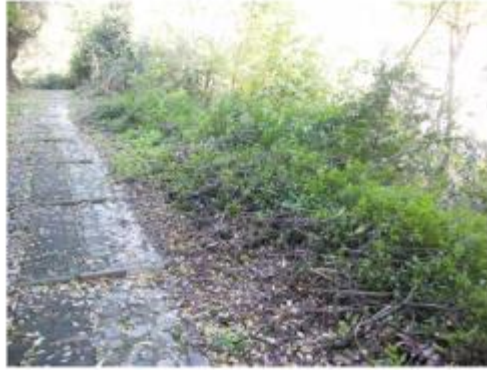
<p>Scarpata e margine stradale Stato di manutenzione: PE Localizzazione di massima: Y: 4926398.72 m N X: 491818.85 m E</p>

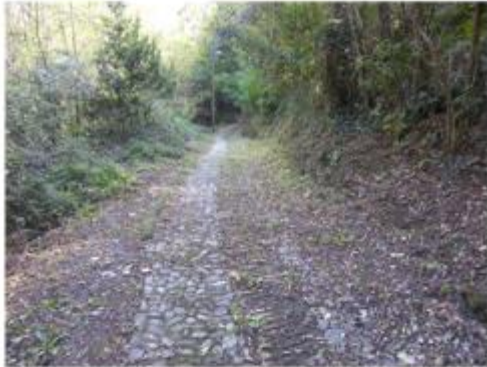
<p style="text-align: center;">G10</p>

<p>Vista generale strada Stato di manutenzione: PE Localizzazione di massima: Y: 4926390.78 m N X: 491796.21 m E</p>	<p style="text-align: center;">G11</p>

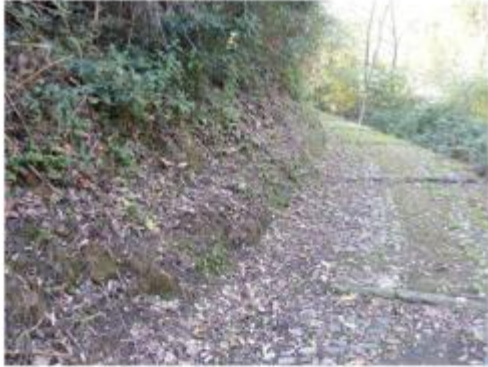
<p>Vista generale strada Stato di manutenzione: PE Localizzazione di massima: Y: 4926390.78 m N X: 491796.21 m E</p>
<p style="text-align: center;">G12</p>

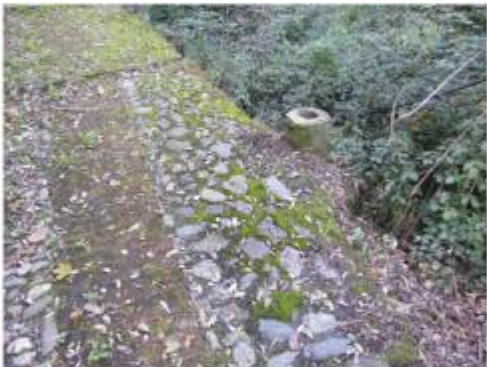
<p>Vista generale strada (albero divelto) Stato di manutenzione: PE Localizzazione di massima: Y: 4926388.83 m N X: 491780.75 m E</p>	<p style="text-align: center;">G12 (particolare)</p>

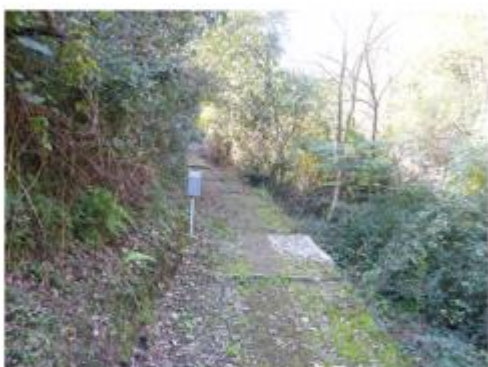
<p>Vista generale strada (particolare delle scale) Stato di manutenzione: PE Localizzazione di massima: Y: 4926388.83 m N X: 491780.75 m E</p>
<p style="text-align: center;">SX13</p>

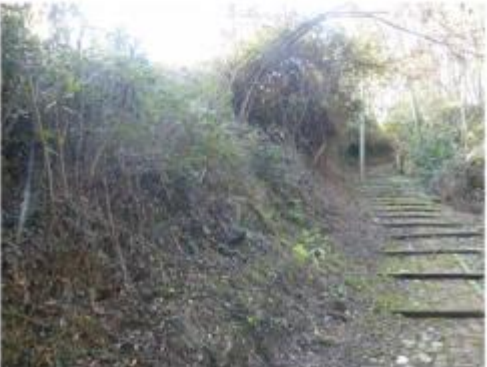
<p>Scarpata Stato di manutenzione: PE Localizzazione di massima: Y: 4926387.06 m N X: 491766.42 m E</p>	<p style="text-align: center;">DX13</p>

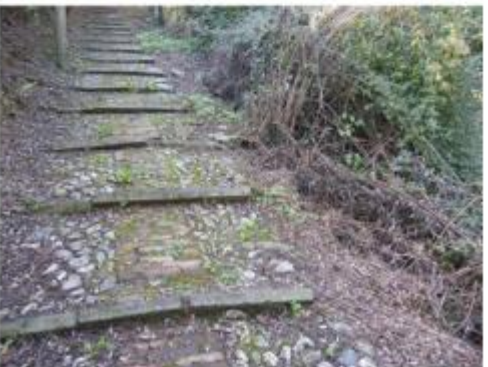
<p>Vista generale strada Stato di manutenzione: PE Localizzazione di massima: Y: 4926387.06 m N X: 491766.42 m E</p>

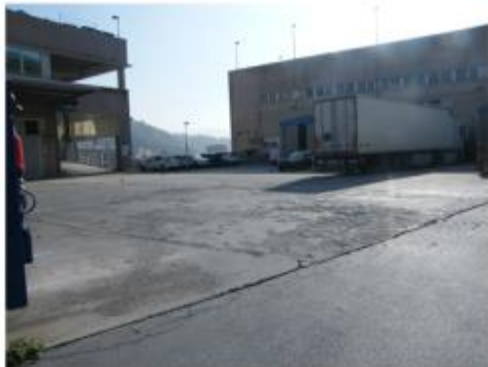
<p style="text-align: center;">SX17</p>

<p>Area parcheggio Stato di manutenzione: D Localizzazione di massima: Y: 4926230.18 m N X: 491873.43 m E</p>	<p style="text-align: center;">DX17</p>   <p>Muro di contenimento (ingresso area di cantiere) Stato di manutenzione: D Localizzazione di massima: Y: 4926230.18 m N X: 491873.43 m E</p>
<p style="text-align: center;">G18</p>

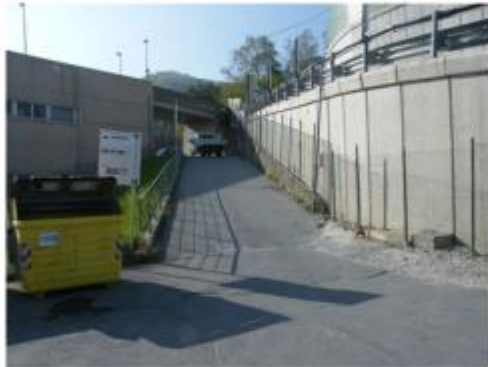
<p>Vista generale strada Stato di manutenzione: D Localizzazione di massima: Y: 4926218.58 m N X: 491863.98 m E</p>	<p style="text-align: center;">DX18</p>

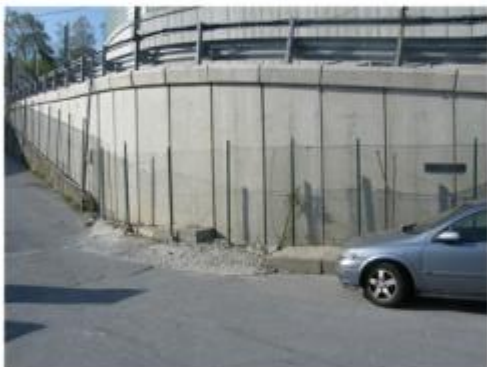
<p>Ingresso cantiere Stato di manutenzione: nr Localizzazione di massima: Y: 4926218.58 m N X: 491863.98 m E</p>
<p style="text-align: center;">SX19</p>

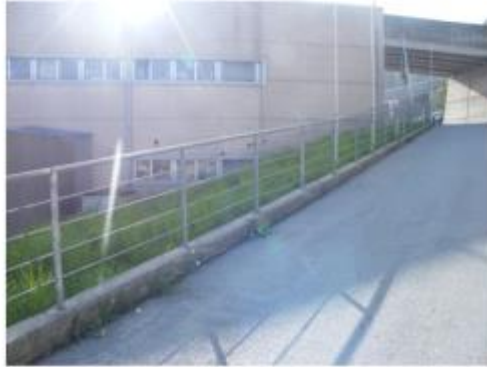
<p>Parapetto in ferro Stato di manutenzione: B Localizzazione di massima: Y: 4926207.52 m N X: 491842.46 m E</p>	<p style="text-align: center;">DX19</p>

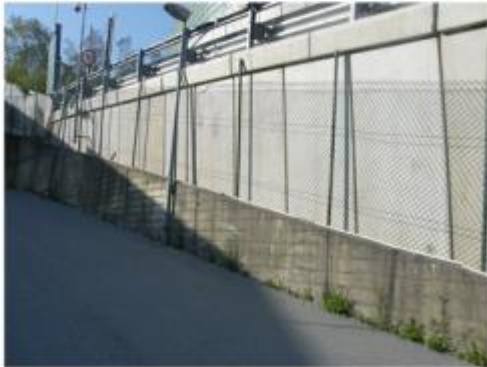
<p>Muro di contenimento Stato di manutenzione: D Localizzazione di massima: Y: 4926207.52 m N X: 491842.46 m E</p>

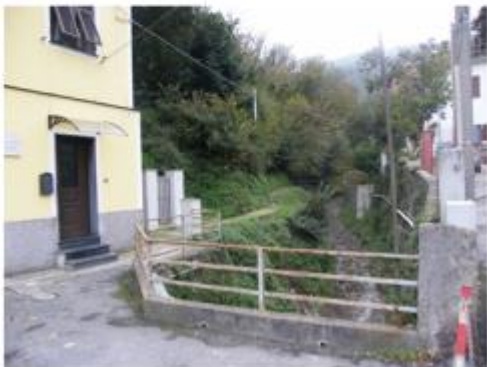
<p>Ingresso sentiero Stato di manutenzione: P Localizzazione di massima: Lat. 44°27'27.47"N Long. 8°53'9.11"E</p>	<p style="text-align: center;">G02</p>

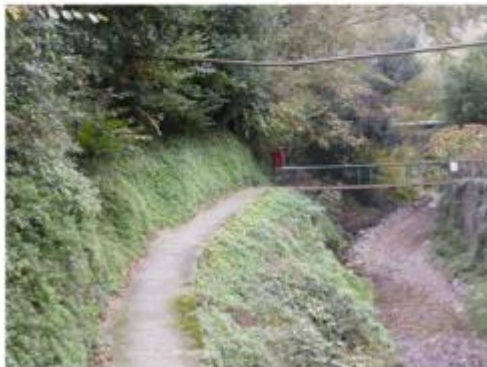
<p>Sentiero in cemento Stato di manutenzione: PE Localizzazione di massima: Lat. 44°27'27.47"N Long. 8°53'9.11"E</p>
<p style="text-align: center;">G03</p>

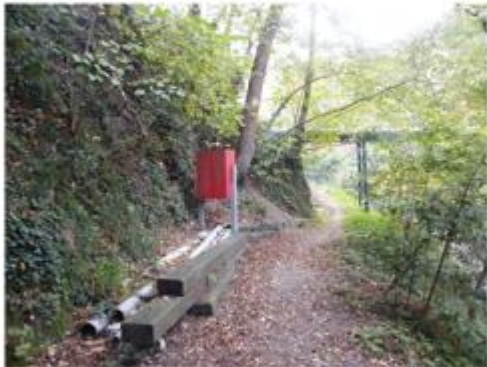
<p>Area di deposito materiali Stato di manutenzione: PE Localizzazione di massima: Lat. 44°27'27.08"N Long. 8°53'8.09"E</p>	<p style="text-align: center;">G04</p>

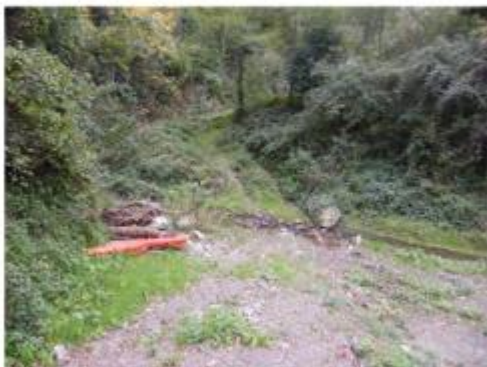
<p>Sentiero in terra e ruscello Stato di manutenzione: PE Localizzazione di massima: Lat. 44°27'26.92"N Long. 8°53'7.39"E</p>

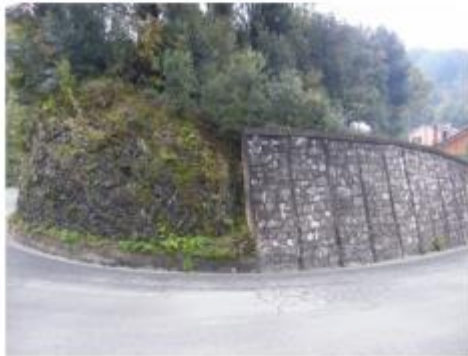
<p>Opere di contenimento versanti Stato di manutenzione: D Localizzazione di massima: Lat. 44°20'07.5"N Long. 9°25'58.5"E</p>	<p>DX01</p>

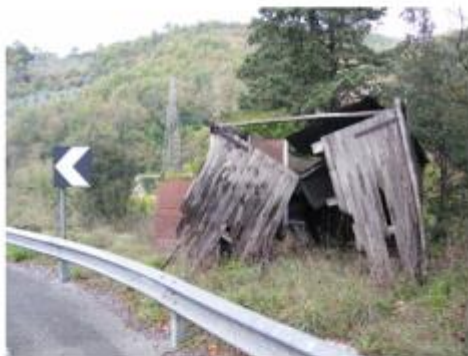
<p>Baracca Stato di manutenzione: PE Localizzazione di massima: Lat. 44°20'07.5"N Long. 9°25'58.5"E</p>
<p>DX02</p>

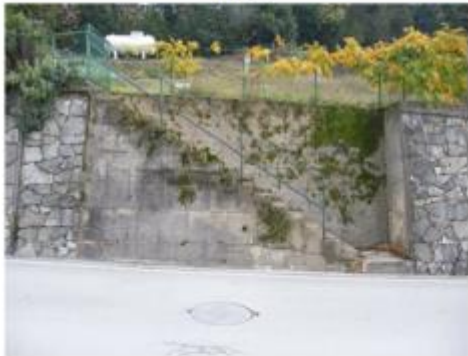
<p>Muro di contenimento e accesso privato Stato di manutenzione: D Localizzazione di massima: Lat. 44°20'06.3"N Long. 9°25'57.9"E</p>	<p>SX02</p>

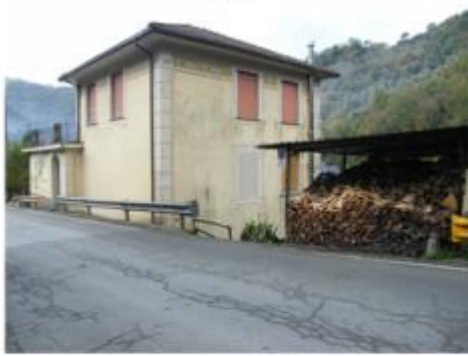
<p>Edificio residenziale / deposito legname / SP 26 Stato di manutenzione: B / D / P Localizzazione di massima: Lat. 44°20'06.3"N Long. 9°25'57.9"E</p>

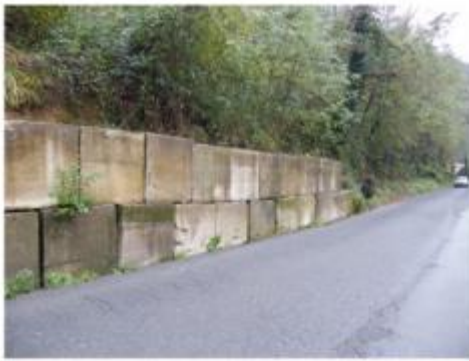
<p style="text-align: center;">SX13</p>

<p>Sistemazione versante Stato di manutenzione: P Localizzazione di massima: Lat. 44°19'58.2"N Long. 9°25'40.3"E</p>	<p style="text-align: center;">DX13</p>

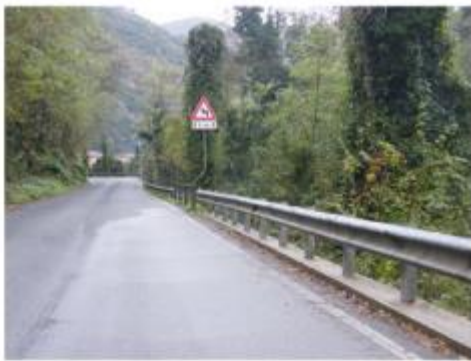
<p>Guard-rail e vista SP26 Stato di manutenzione: D Localizzazione di massima: Lat. 44°19'58.2"N Long. 9°25'40.3"E</p>
<p style="text-align: center;">GX14 (verso opposto)</p>

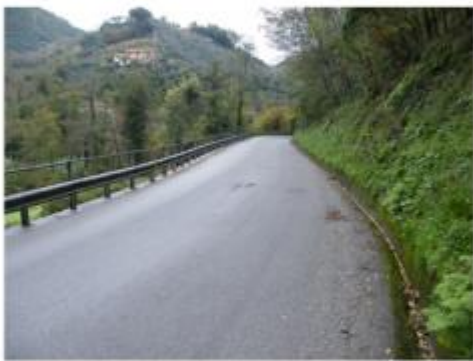
<p>Vista SP 26 Stato di manutenzione: D Localizzazione di massima: Lat. 44°19'54.9"N Long. 9°25'35.9"E</p>

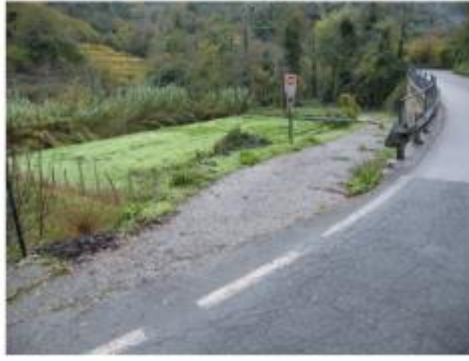
<p style="text-align: center;">SX15</p>

<p>Inserzopme stradale e margine stradale Stato di manutenzione: P Localizzazione di massima: Lat. 44°19'54.9"N Long. 9°25'35.9"E</p>	<p style="text-align: center;">DX15</p>

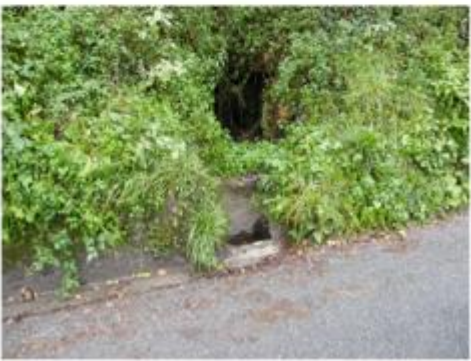
<p>Opera idraulica Stato di manutenzione: P Localizzazione di massima: Lat. 44°19'54.9"N Long. 9°25'35.9"E</p>

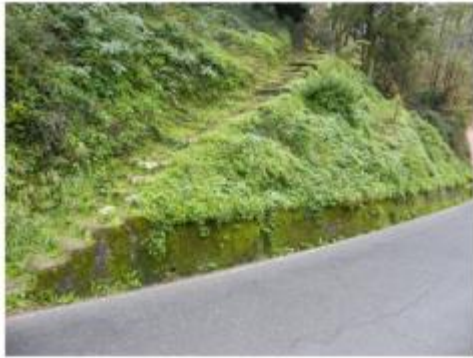
<p style="text-align: center;">SX16</p>

<p>Muro di contenimento e accesso privato Stato di manutenzione: D / P Localizzazione di massima: Lat. 44°19'54.0"N Long. 9°25'34.3"E</p>	<p style="text-align: center;">DX16</p>

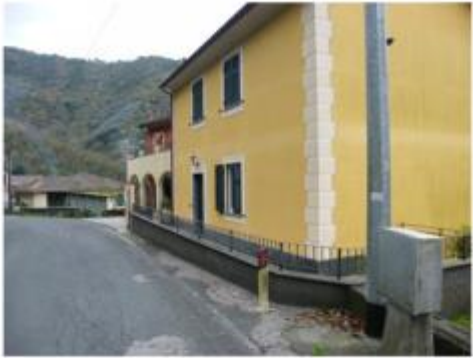
<p>Margine stradale / edificio residenziale Stato di manutenzione: D/B Localizzazione di massima: Lat. 44°19'54.0"N Long. 9°25'34.3"E</p>
<p style="text-align: center;">SX17</p>

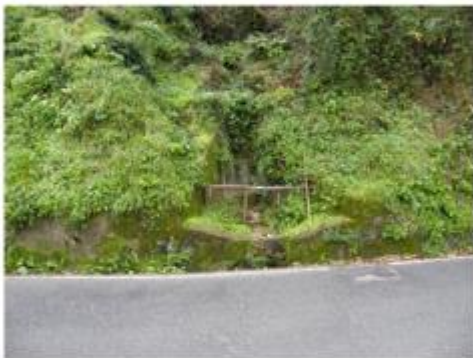
<p>Opera idraulica Stato di manutenzione: P Localizzazione di massima: Lat. 44°19'53.7"N Long. 9°25'34.0"E</p>	<p style="text-align: center;">DX17</p>

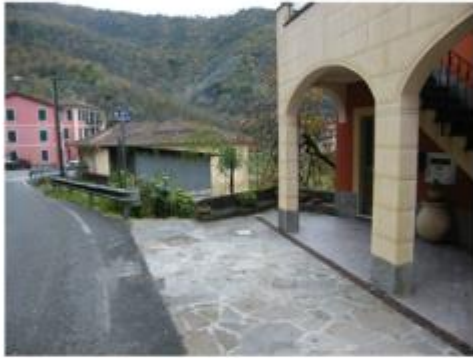
<p>Margine stradale / Edificio residenziale Stato di manutenzione: D/B Localizzazione di massima: Lat. 44°19'53.7"N Long. 9°25'34.0"E</p>
<p style="text-align: center;">G18</p>

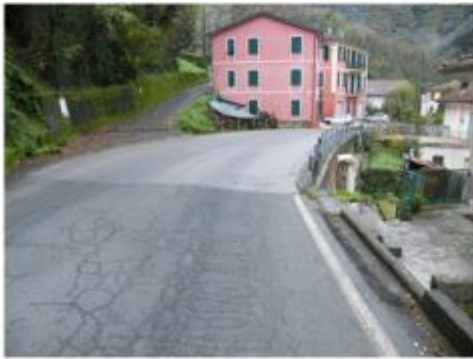
<p>Vista SP 26 Stato di manutenzione: P Localizzazione di massima: Lat. 44°19'52.9"N Long. 9°25'33.7"E</p>

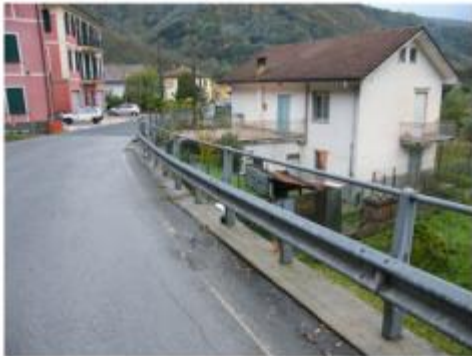
<p>Guard-rail Stato di manutenzione: D Localizzazione di massima: Lat. 44°19'52.5"N Long. 9°25'33.4"E</p>
<p style="text-align: center;">SX20</p>

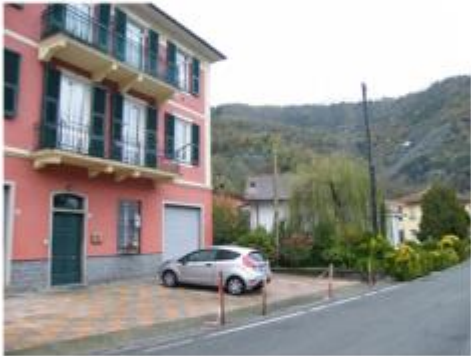
<p>Edificio residenziale Stato di manutenzione: O Localizzazione di massima: Lat. 44°19'51.9"N Long. 9°25'32.1"E</p>	<p style="text-align: center;">DX20</p>   <p>Guard-rail / Recinzioni metalliche Stato di manutenzione: D Localizzazione di massima: Lat. 44°19'51.9"N Long. 9°25'32.1"E</p>
<p style="text-align: center;">SX21</p>

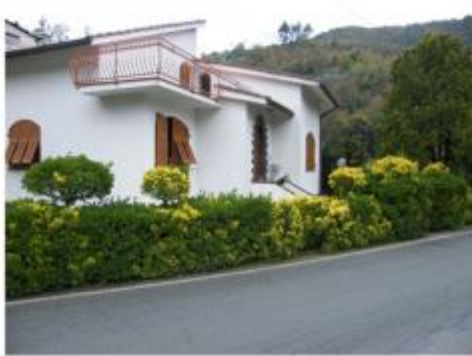
<p>Edificio residenziale / Sleppe Stato di manutenzione: O / B Localizzazione di massima: Lat. 44°19'51.8"N Long. 9°25'31.8"E</p>	<p style="text-align: center;">DX21</p>

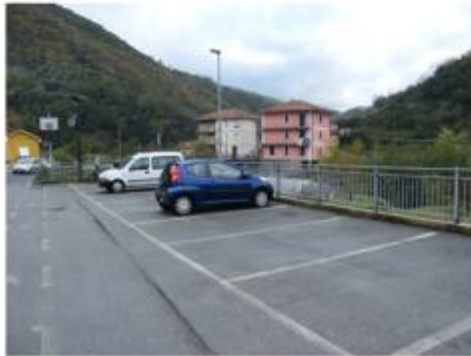
<p>Area di parcheggio e margine stradale Stato di manutenzione: B Localizzazione di massima: Lat. 44°19'51.8"N Long. 9°25'31.8"E</p>

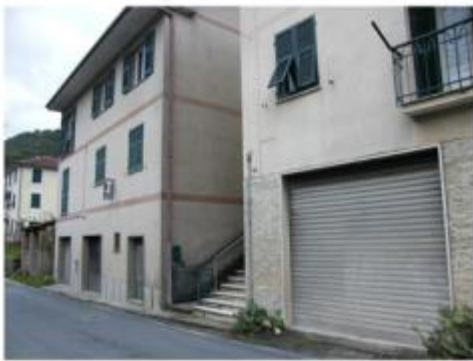
<p>Edifici residenziali Stato di manutenzione: B Localizzazione di massima: Lat. 44°19'52.4"N Long. 9°25'25.6"E</p>
<p style="text-align: center;">SX30</p>

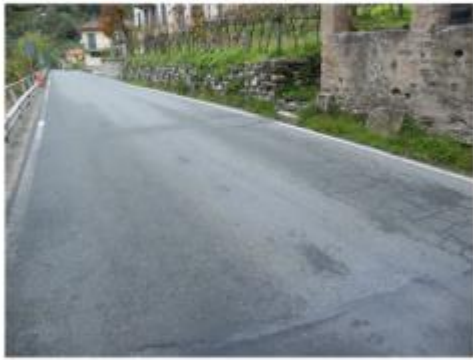
<p>SP 26 Stato di manutenzione: D Localizzazione di massima: Lat. 44°19'52.7"N Long. 9°25'25.1"E</p>	<p style="text-align: center;">DX31</p>

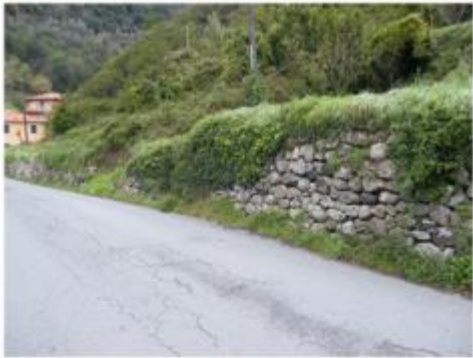
<p style="text-align: center;">SX35</p>

<p>Muro di contenimento Stato di manutenzione: P Localizzazione di massima: Lat. 44°19'54.2"N Long. 9°25'20.7"E</p>	<p style="text-align: center;">DX35</p>   <p>Accesso privato con scalinata Stato di manutenzione: D Localizzazione di massima: Lat. 44°19'54.2"N Long. 9°25'20.7"E</p>
<p style="text-align: center;">G36</p>   <p>Vista SP 26 Stato di manutenzione: D Localizzazione di massima: Lat. 44°19'54.7"N Long. 9°25'19.5"E</p>	
<p style="text-align: center;">SX37</p>   <p>Guard-rail Stato di manutenzione: D Localizzazione di massima: Lat. 44°19'55.3"N Long. 9°25'18.3"E</p>	<p style="text-align: center;">DX37</p>

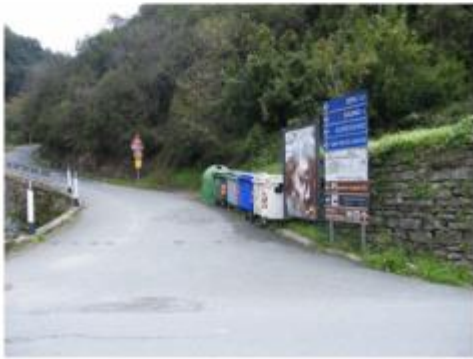
<p>Inserzione stradale Stato di manutenzione: D Localizzazione di massima: Lat. 44°19'55.3"N Long. 9°25'18.3"E</p>

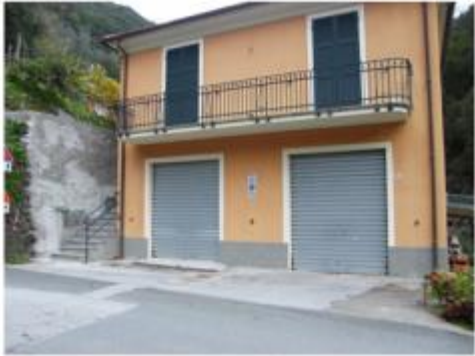
<p style="text-align: center;">DX38</p>

<p>Edificio residenziale Stato di manutenzione: O Localizzazione di massima: Lat. 44°19'55.5"N Long. 9°25'17.8"E</p>
<p style="text-align: center;">SX39</p>

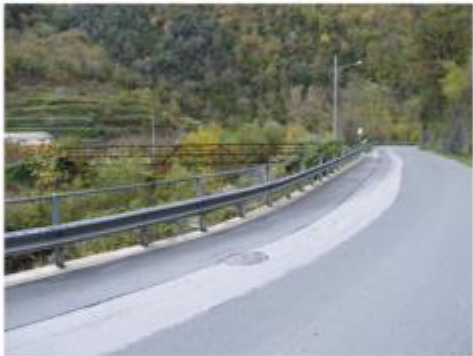
<p>Guard-rail e vista SP 26 Stato di manutenzione: D Localizzazione di massima: Lat. 44°19'55.3"N Long. 9°25'15.9"E</p>	<p style="text-align: center;">DX39</p>

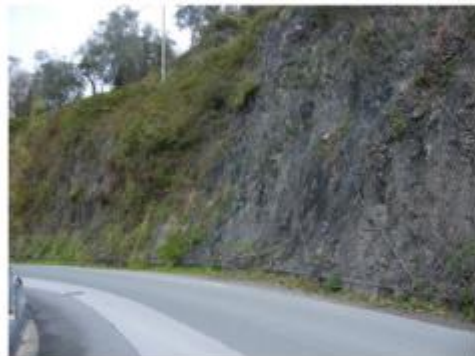
<p>Opera di contenimento versante Stato di manutenzione: B Localizzazione di massima: Lat. 44°19'55.3"N Long. 9°25'15.9"E</p>
<p style="text-align: center;">SX40</p>

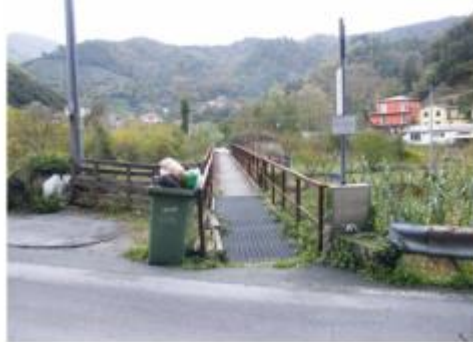
<p>Ponte pedonale Stato di manutenzione: P Localizzazione di massima: Lat. 44°19'54.5"N Long. 9°25'14.9"E</p>	<p style="text-align: center;">DX40</p>

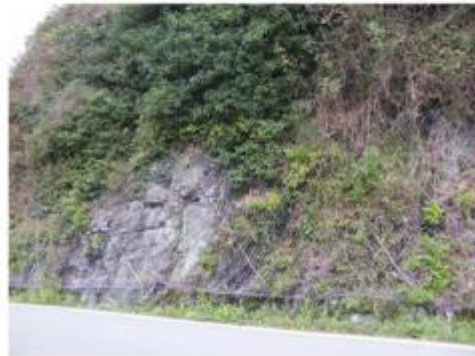
<p>Opera di contenimento versante Stato di manutenzione: D Localizzazione di massima: Lat. 44°19'54.5"N Long. 9°25'14.9"E</p>

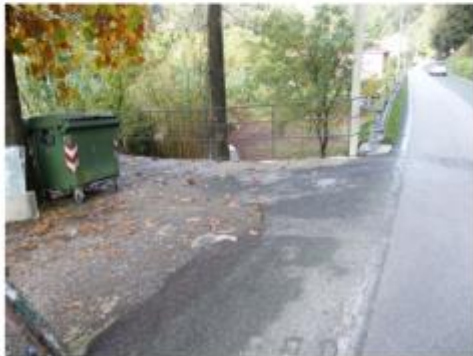
<p>Margine stradale con spazio parcheggio Stato di manutenzione: D Localizzazione di massima: Lat. 44°20'16.3"N Long. 9°24'39.5"E</p>	<p>DX01</p>

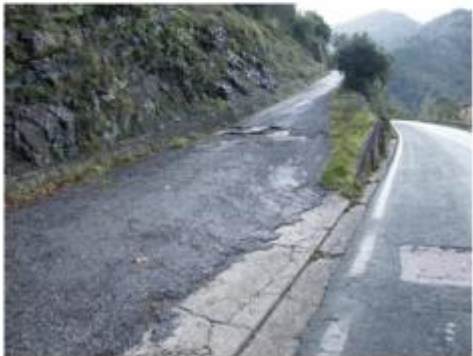
<p>Intersezione stradale Stato di manutenzione: P Localizzazione di massima: Lat. 44°20'16.3"N Long. 9°24'39.5"E</p>
<p>SX02</p>

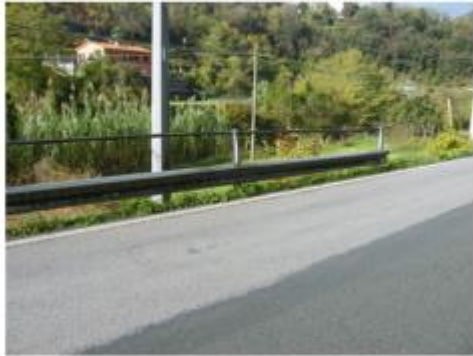
<p>Guard-rail e SP26 Stato di manutenzione: D Localizzazione di massima: Lat. 44°20'17.2"N Long. 9°24'39.4"E</p>	<p>DX02</p>

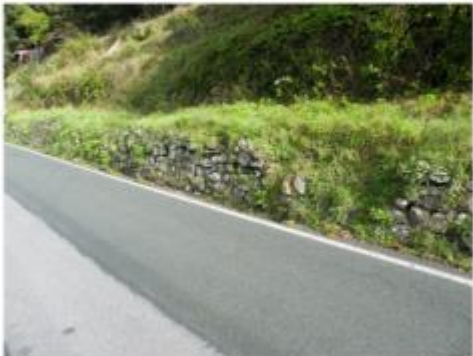
<p>Muro di contenimento a secco Stato di manutenzione: PE Localizzazione di massima: Lat. 44°20'17.2"N Long. 9°24'39.4"E</p>

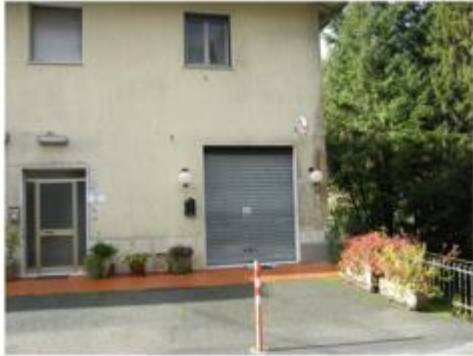
<p style="text-align: center;">SX07</p>

<p>Margine stradale / Edificio residenziale Stato di manutenzione: O Localizzazione di massima: Lat. 44°20'21.7"N Long. 9°24'37.9"E</p>	<p style="text-align: center;">G07</p>

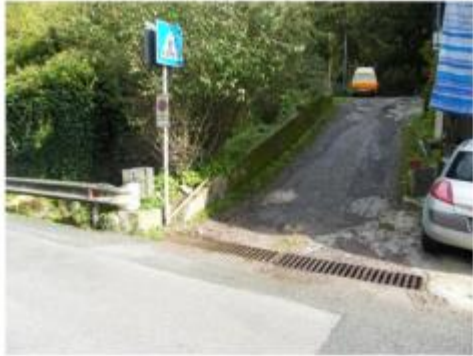
<p>Inserzione stradale Stato di manutenzione: D Localizzazione di massima: Lat. 44°20'21.7"N Long. 9°24'37.9"E</p>
<p style="text-align: center;">SX09</p>

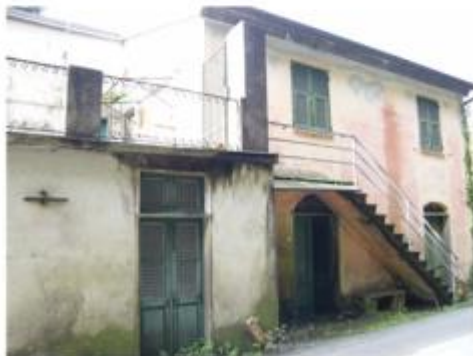
<p>Edifici residenziali Stato di manutenzione: P Localizzazione di massima: Lat. 44°20'21.9"N Long. 9°24'37.6"E</p>	<p style="text-align: center;">G08</p>

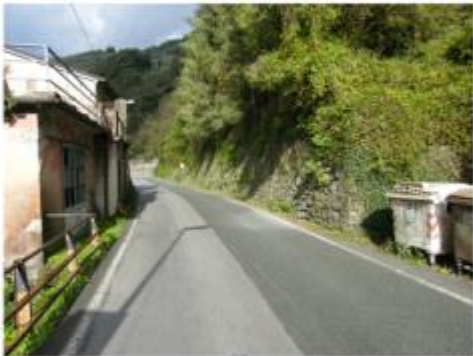
<p>Vista SP 26 Stato di manutenzione: D Localizzazione di massima: Lat. 44°20'21.9"N Long. 9°24'37.6"E</p>
<p style="text-align: center;">DX09</p>

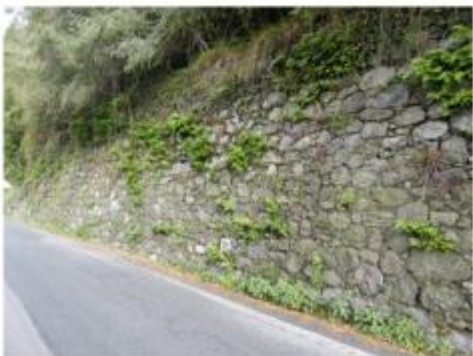
<p>Muro di contenimento Stato di manutenzione: D Localizzazione di massima: Lat. 44°20'21.9"N Long. 9°24'37.6"E</p>

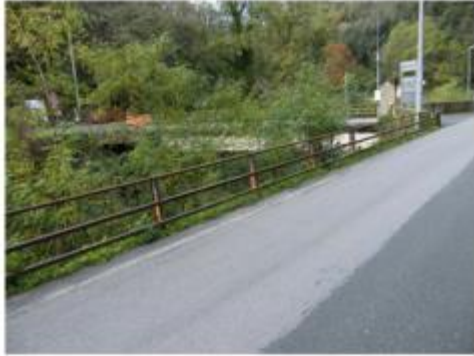
<p style="text-align: center;">SX10</p>

<p>Parapetto in ferro Stato di manutenzione: d Localizzazione di massima: Lat. 44°20'23.4"N Long. 9°24'36.7"E</p>	<p style="text-align: center;">DX10</p>

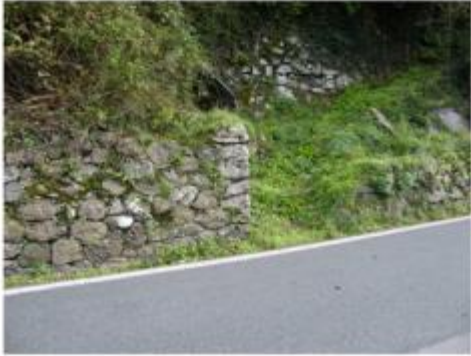
<p>Muro di contenimento Stato di manutenzione: D Localizzazione di massima: Lat. 44°20'23.4"N Long. 9°24'36.7"E</p>
<p style="text-align: center;">G11</p>

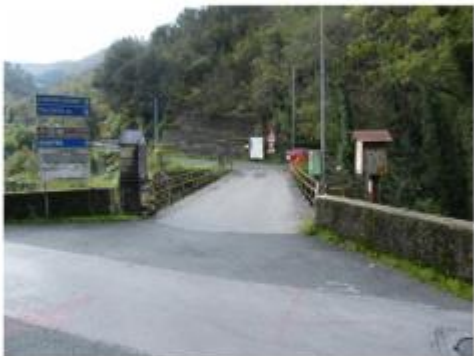
<p>Ponte Stato di manutenzione: D Localizzazione di massima: Lat. 44°20'24.4"N Long. 9°24'36.3"E</p>	<p style="text-align: center;">DX11</p>

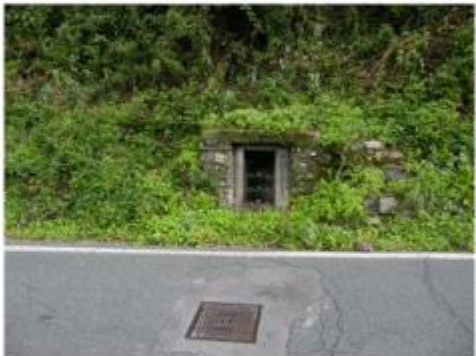
<p>Opera idraulica Stato di manutenzione: D Localizzazione di massima: Lat. 44°20'24.4"N Long. 9°24'36.3"E</p>
<p style="text-align: center;">SX12</p>

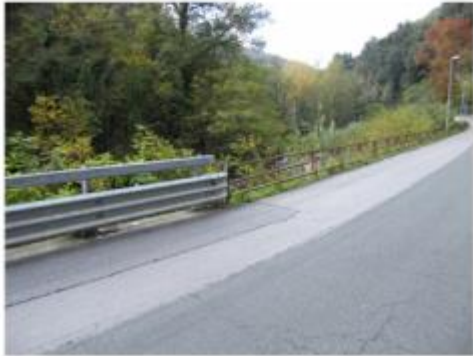
<p>Guard-rail e parapetto in ferro Stato di manutenzione: D Localizzazione di massima: Lat. 44°20'25.2"N Long. 9°24'35.3"E</p>	<p style="text-align: center;">G12</p>

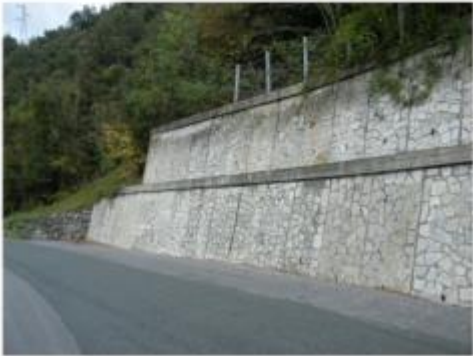
<p>Muro di contenimento Stato di manutenzione: B Localizzazione di massima: Lat. 44°20'25.2"N Long. 9°24'35.3"E</p>

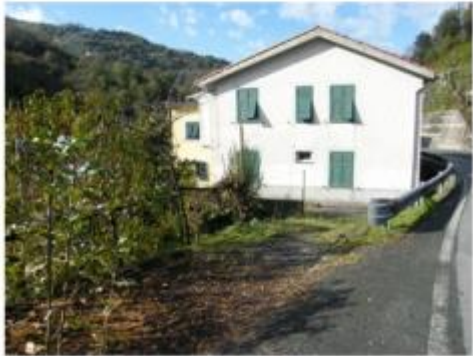
<p>Access privato / margine stradale Stato di manutenzione: P / D Localizzazione di massima: Lat. 44°20'24.7"N Long. 9°24'21.7"E</p>	<p style="text-align: center;">DX17</p>

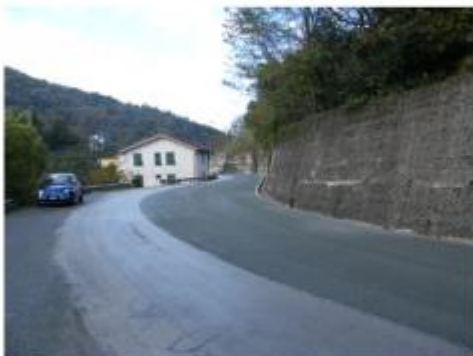
<p>Vista generale SP 26 Stato di manutenzione: d Localizzazione di massima: Lat. 44°20'24.7"N Long. 9°24'23.0"E</p>
<p style="text-align: center;">SX19</p>

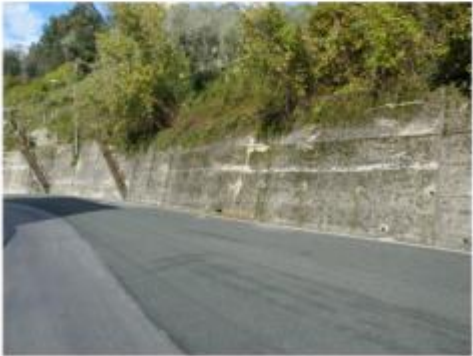
<p>Muro di contenimento in C.A. Stato di manutenzione: D Localizzazione di massima: Lat. 44°20'24.7"N Long. 9°24'21.7"E</p>

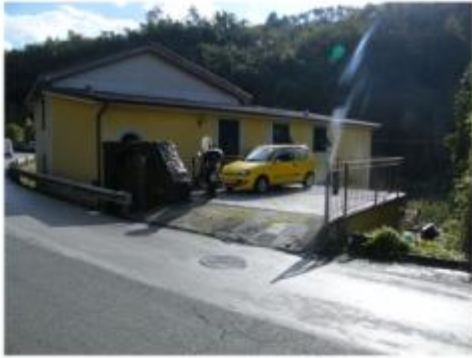
<p style="text-align: center;">SX20</p>

<p>Edificio residenziale /Margine stradale Stato di manutenzione: O/ D Localizzazione di massima: Lat. 44°20'25.1"N Long. 9°24'19.9"E</p>	<p style="text-align: center;">G20</p>

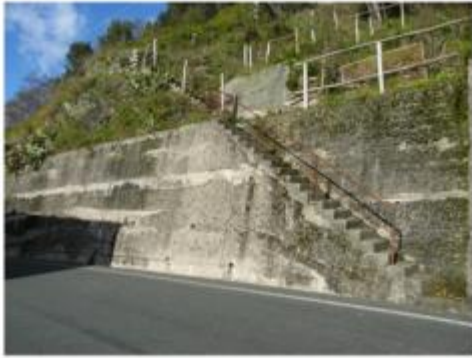
<p>Muro di contenimento / Accesso ad aree private Stato di manutenzione: D Localizzazione di massima: Lat. 44°20'25.1"N Long. 9°24'19.9"E</p>
<p style="text-align: center;">SX21</p>

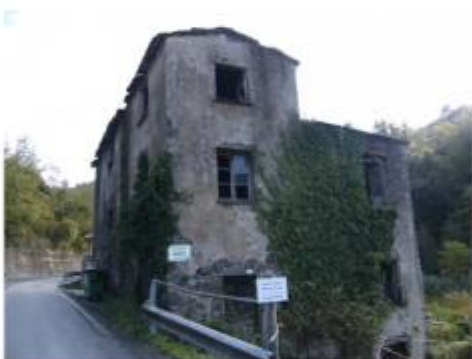
<p>Edificio residenziale abbandonato Stato di manutenzione: PE Localizzazione di massima: Lat. 44°20'25.1"N Long. 9°24'18.9"E</p>	<p style="text-align: center;">DX21</p>

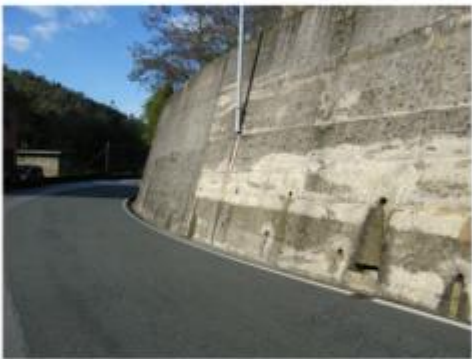
<p>Muro di contenimento Stato di manutenzione: D Localizzazione di massima: Lat. 44°20'25.1"N Long. 9°24'18.9"E</p>
<p style="text-align: center;">G22</p>
