**TRATTA A.V./A.C. TERZO VALICO DEI GIOVI
PROGETTO ESECUTIVO**

**Rapporto Annuale 2016
Monitoraggio Ambientale
Corso d'Opera
Stato fisico dei luoghi – Lotto 3**

COMMESSA	LOTTO	FASE	ENTE	TIPO DOC.	OPERA/DISCIPLINA	PROGR.	REV.
I G 5 1	0 0	E	C V	R O	I M 0 0 C 7	0 2 5	A

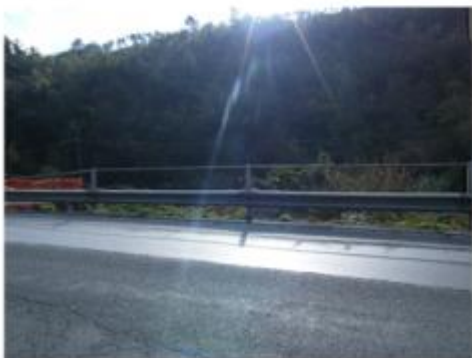
<p>Guard rail Stato di manutenzione: D Localizzazione di massima: Lat. 44°20'25.2"N Long. 9°24'18.3"E</p>	<p style="text-align: center;">G23</p>

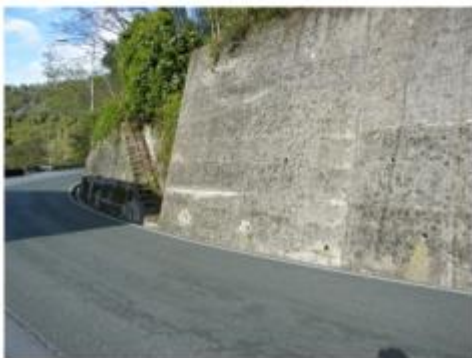
<p>Muro di contenimento Stato di manutenzione: D Localizzazione di massima: Lat. 44°20'25.2"N Long. 9°24'18.3"E</p>

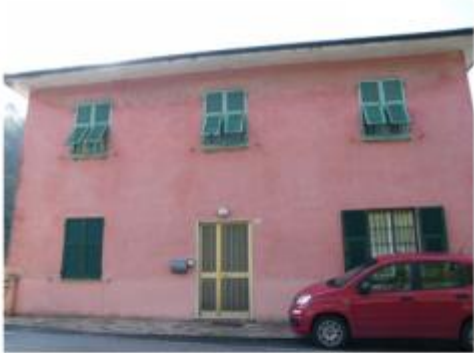
<p style="text-align: center;">SX24</p>

<p>Edificio residenziale Stato di manutenzione: B Localizzazione di massima: Lat. 44°20'25.4"N Long. 9°24'17.7"E</p>	<p style="text-align: center;">DX24</p>

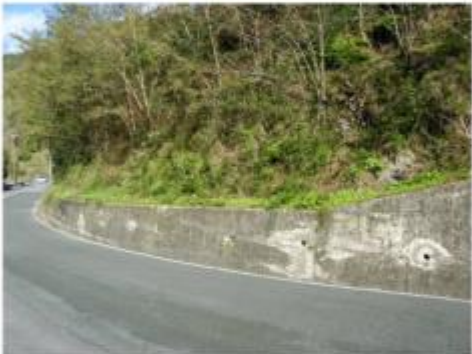
<p>Muro di contenimento Stato di manutenzione: D Localizzazione di massima: Lat. 44°20'25.7"N Long. 9°24'17.2"E</p>
<p style="text-align: center;">G26</p>

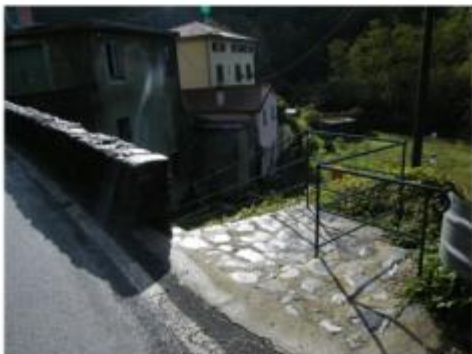
<p>Accesso privato Stato di manutenzione: D Localizzazione di massima: Lat. 44°20'26.0"N Long. 9°24'16.9"E</p>	<p style="text-align: center;">G27</p>

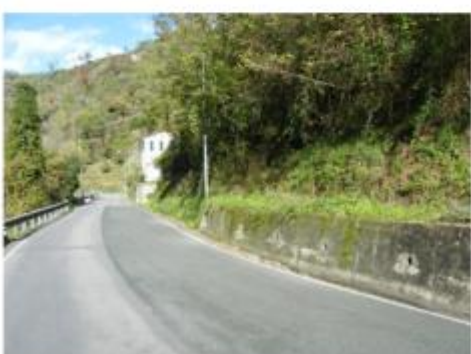
<p>Vista generale SP 26 Stato di manutenzione: D Localizzazione di massima: Lat. 44°20'26.0"N Long. 9°24'16.9"E</p>

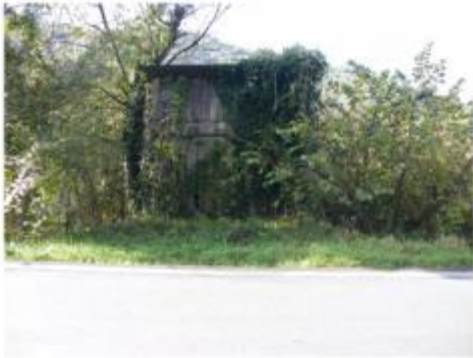
<p style="text-align: center;">SX28</p>

<p>Box in legno Stato di manutenzione: P Localizzazione di massima: Lat. 44°20'27.2"N Long. 9°24'16.4"E</p>	<p style="text-align: center;">DX28</p>

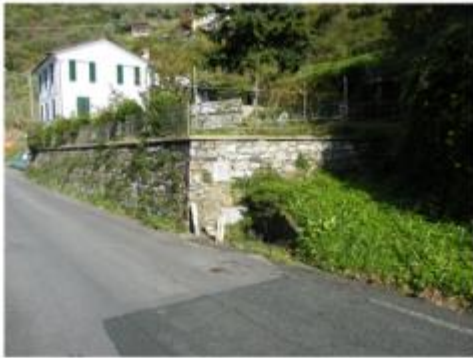
<p>Margine stradale / muro di contenimento Stato di manutenzione: D / B Localizzazione di massima: Lat. 44°20'27.2"N Long. 9°24'16.4"E</p>
<p style="text-align: center;">SX30</p>

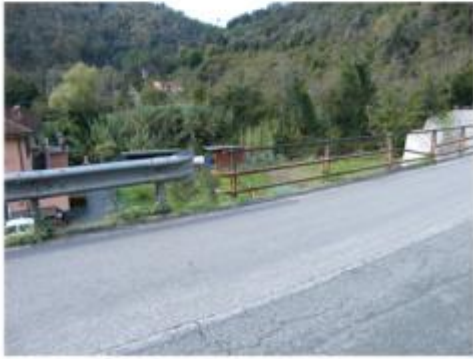
<p>Guard-rail / parapetto in ferro Stato di manutenzione: D Localizzazione di massima: Lat. 44°20'28.5"N Long. 9°24'15.9"E</p>	<p style="text-align: center;">DX29</p>

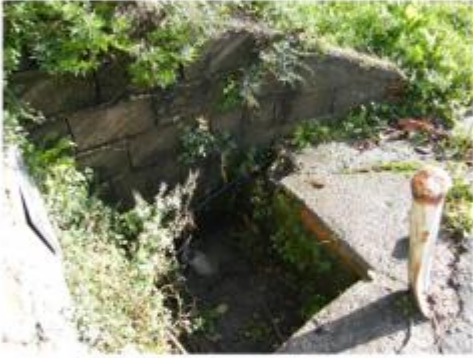
<p>Opera idraulica Stato di manutenzione: P Localizzazione di massima: Lat. 44°20'27.2"N Long. 9°24'16.4"E</p>
<p style="text-align: center;">SX30</p>

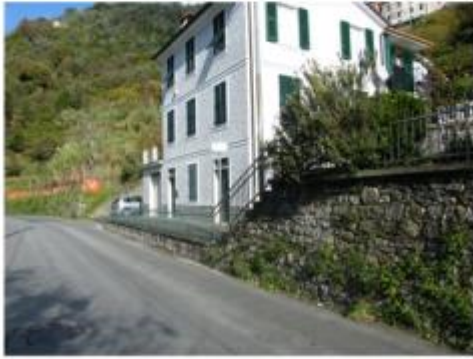
<p>Muro di contenimento / recinzioni / edificio residenziale Stato di manutenzione: D / B / B Localizzazione di massima: Lat. 44°20'28.5"N Long. 9°24'15.9"E</p>

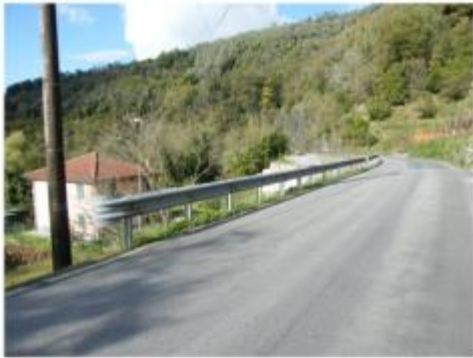
<p style="text-align: center;">SX31</p>

<p>Guard-rail Stato di manutenzione: B Localizzazione di massima: Lat. 44°20'29.2"N Long. 9°24'15.5"E</p>	<p style="text-align: center;">DX31</p>

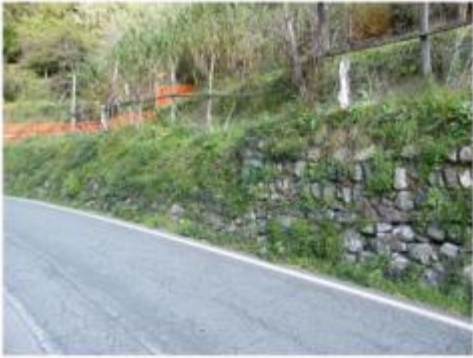
<p>Muro di contenimento a secco Stato di manutenzione: P Localizzazione di massima: Lat. 44°20'29.2"N Long. 9°24'15.5"E</p>
<p style="text-align: center;">SX32</p>

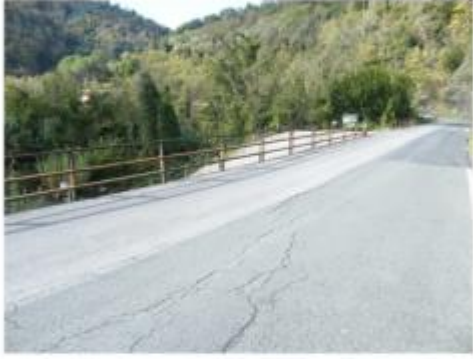
<p>Parapetto in ferro Stato di manutenzione: D Localizzazione di massima: Lat. 44°20'29.9"N Long. 9°24'15.0"E</p>	<p style="text-align: center;">DX32</p>

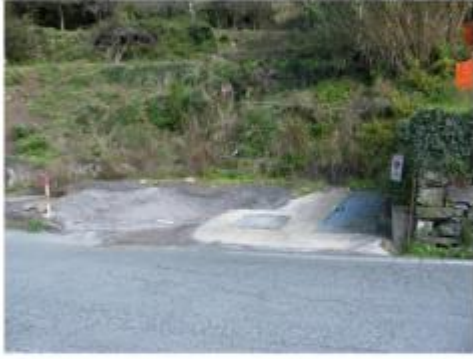
<p>Area di sosta privata Stato di manutenzione: P Localizzazione di massima: Lat. 44°20'29.9"N Long. 9°24'15.0"E</p>
<p style="text-align: center;">SX33</p>

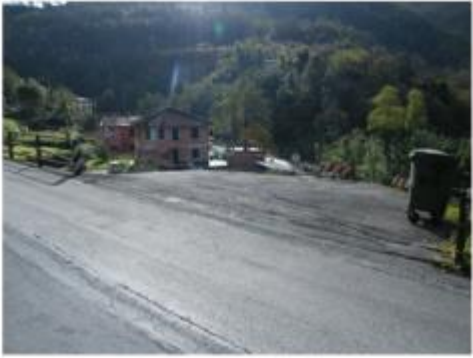
<p>Accesso privato Stato di manutenzione: D Localizzazione di massima: Lat. 44°20'30.5"N Long. 9°24'14.0"E</p>	<p style="text-align: center;">SX33</p>

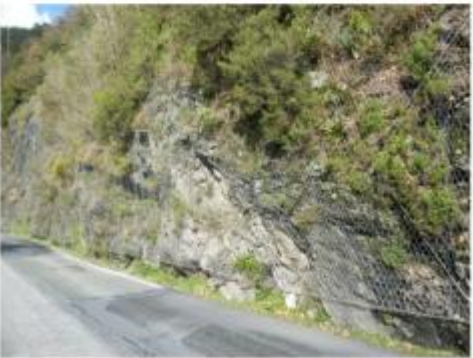
<p>Opere di contenimento versante Stato di manutenzione: D Localizzazione di massima: Lat. 44°20'30.5"N Long. 9°24'14.0"E</p>

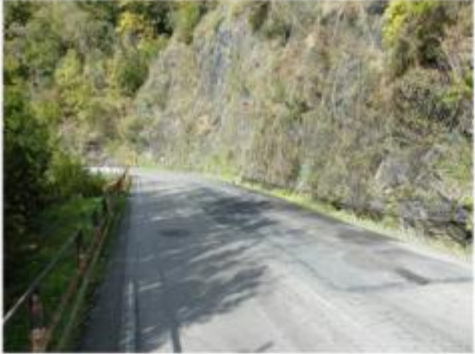
<p style="text-align: center;">G34</p>

<p>Vista SP 26 Stato di manutenzione: D Localizzazione di massima: Lat. 44°20'31.2"N Long. 9°24'12.9"E</p>
<p style="text-align: center;">SX35</p>

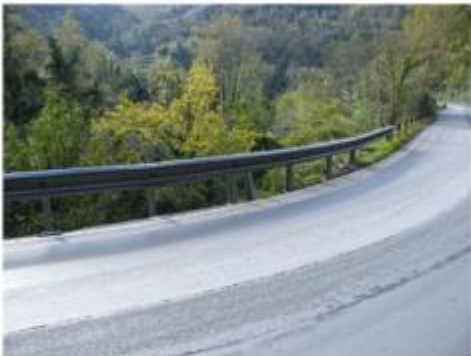
<p>Guard-rail Stato di manutenzione: B Localizzazione di massima: Lat. 44°20'31.8"N Long. 9°24'11.7"E</p>	<p style="text-align: center;">DX35</p>

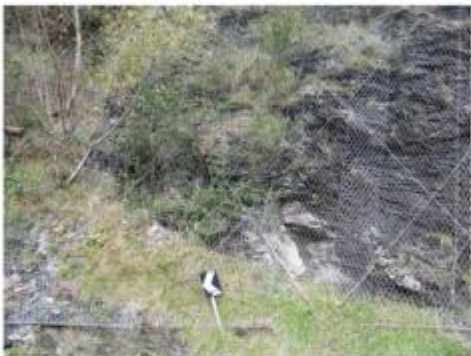
<p>Opera di contenimento versante /Segnaletica verticale Stato di manutenzione: D / P Localizzazione di massima: Lat. 44°20'31.8"N Long. 9°24'11.7"E</p>
<p style="text-align: center;">SX36</p>

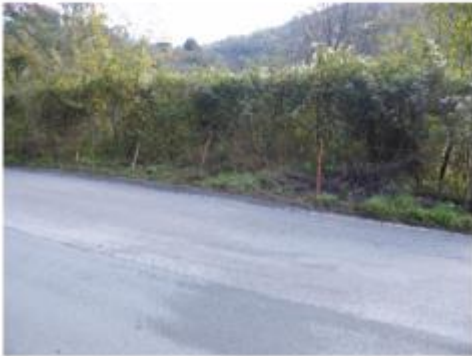
<p>Recinzione a bordo strada Stato di manutenzione: P Localizzazione di massima: Lat. 44°20'31.3"N Long. 9°24'09.2"E</p>	<p style="text-align: center;">DX36</p>

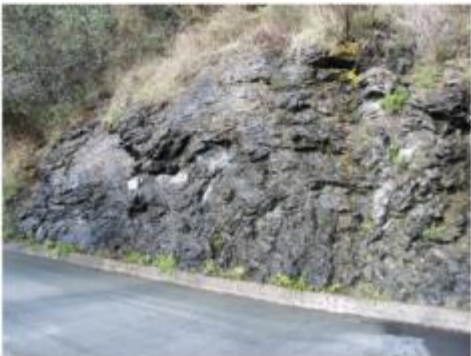
<p>Scarapata Stato di manutenzione: P Localizzazione di massima: Lat. 44°20'31.3"N Long. 9°24'09.2"E</p>

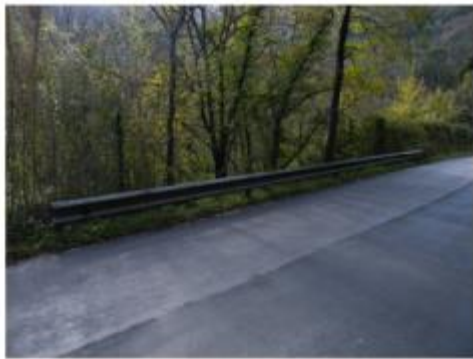
<p style="text-align: center;">SX37</p>

<p>Guard-rail Stato di manutenzione: B Localizzazione di massima: Lat. 44°20'31.3"N Long. 9°24'09.2"E</p>	<p style="text-align: center;">DX37</p>

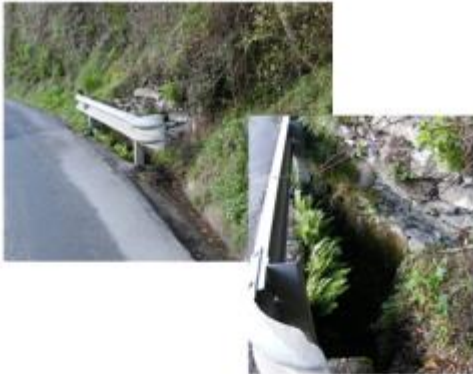
<p>Guard-rail e opera idraulica Stato di manutenzione: D Localizzazione di massima: Lat. 44°20'31.3"N Long. 9°24'09.2"E</p>
<p style="text-align: center;">SX39</p>

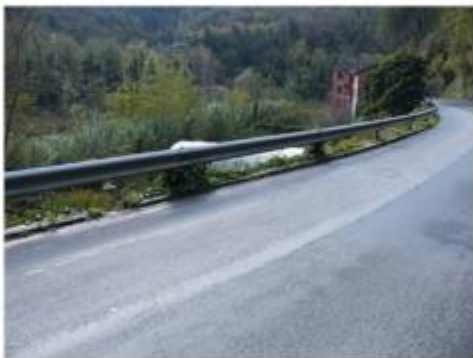
<p>Guard-rail Stato di manutenzione: B Localizzazione di massima: Lat. 44°20'31.1"N Long. 9°24'08.7"E</p>	<p style="text-align: center;">DX39</p>

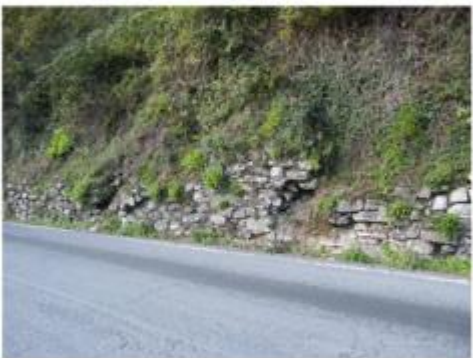
<p>Muro di contenimento Stato di manutenzione: C Localizzazione di massima: Lat. 44°20'31.1"N Long. 9°24'08.7"E</p>
	<p style="text-align: center;">G40</p>

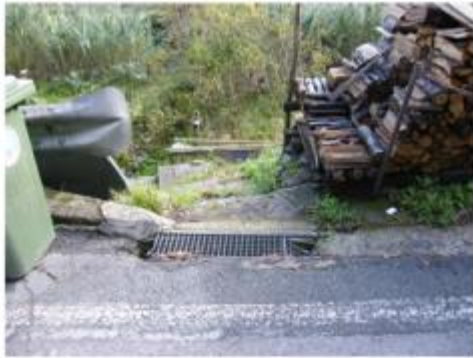
<p style="text-align: center;">SX41</p>

<p>Grata di scolo e accesso privato Stato di manutenzione: P Localizzazione di massima: Lat. 44°20'29.7"N Long. 9°24'06.7"E</p>	<p style="text-align: center;">SX42</p>

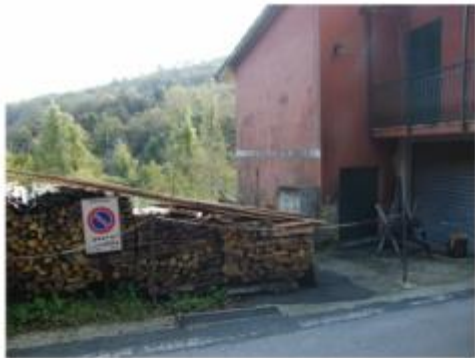
<p>Deposito legna Stato di manutenzione: D Localizzazione di massima: Lat. 44°20'29.7"N Long. 9°24'06.7"E</p>
<p style="text-align: center;">SX43</p>

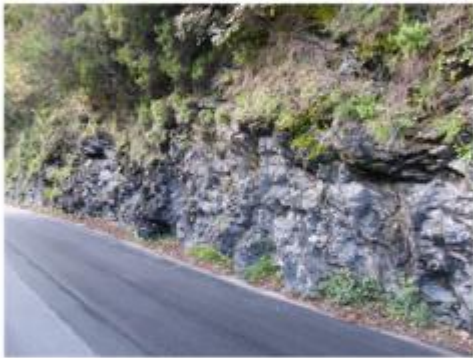
<p>Scarpata Stato di manutenzione: P Localizzazione di massima: Lat. 44°20'29.7"N Long. 9°24'06.7"E</p>	<p style="text-align: center;">DX43</p>

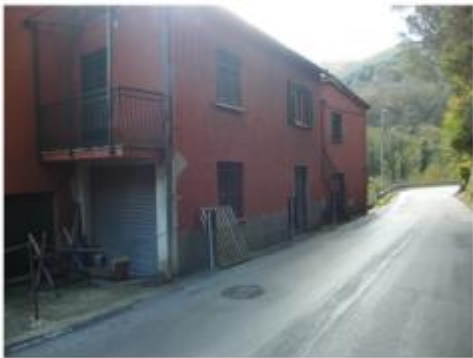
<p>Edificio residenziale Stato di manutenzione: D Localizzazione di massima: Lat. 44°20'29.7"N Long. 9°24'06.7"E</p>
<p style="text-align: center;">SX44</p>

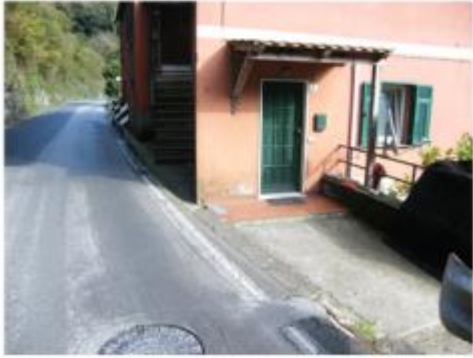
SX45

<p>Margine stradale Stato di manutenzione: D Localizzazione di massima: Lat. 44°20'29.0"N Long. 9°24'05.9"E</p>

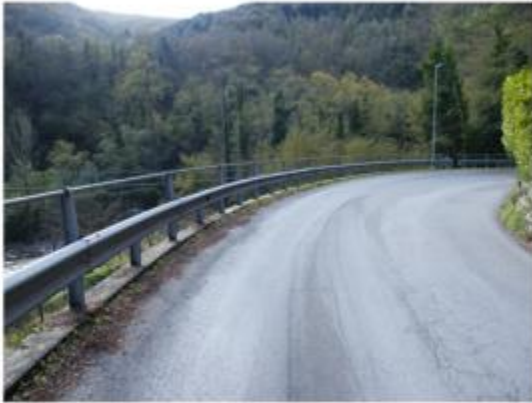
DX45

Guard-rail / SP 26

Stato di manutenzione: B / D

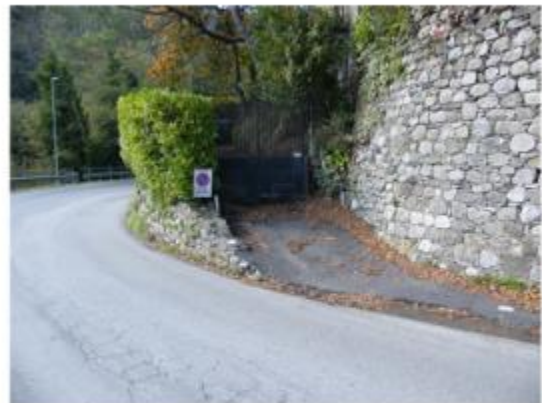
Accesso privato

Stato di manutenzione: D

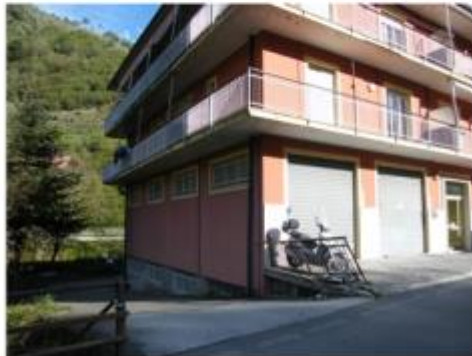
SX01

Accesso privato / edificio residenziale

Stato di manutenzione: D

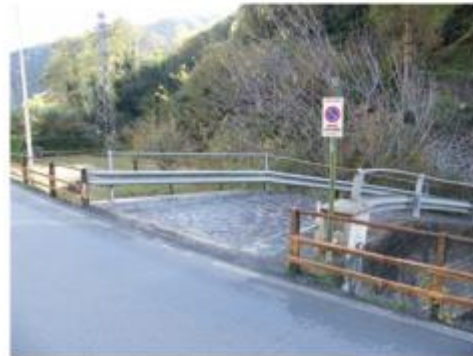
DX01

Accesso privato

Stato di manutenzione: B

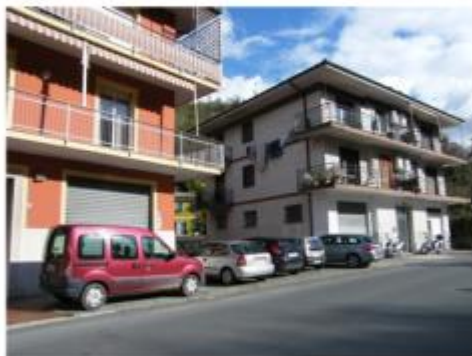
SX02

Margine stradale / edifici residenziali

Stato di manutenzione: O / B

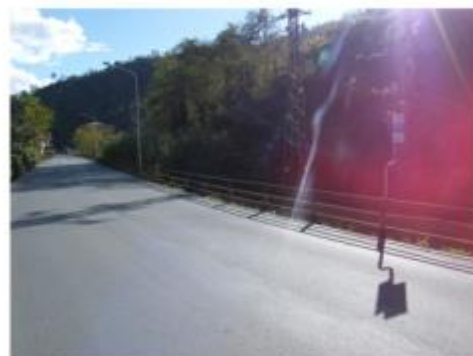
DX02

SP 26 / Parapetto inferro

Stato di manutenzione: D / D

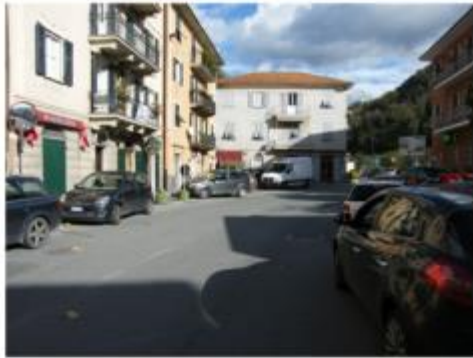
<p style="text-align: center;">G21</p>

<p>Vista SP 26 Stato di manutenzione: D Localizzazione di massima: Lat. 44°20'40.4"N Long. 9°23'54.6"E</p>	<p style="text-align: center;">DX21</p>

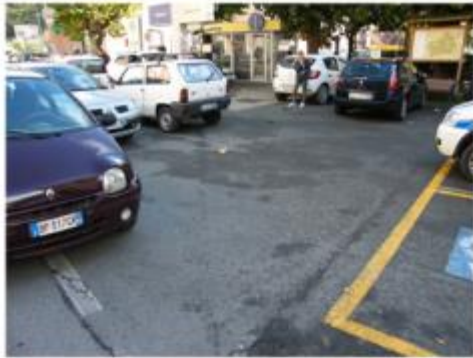
<p>Margine stradale Stato di manutenzione: B Localizzazione di massima: Lat. 44°20'40.4"N Long. 9°23'54.6"E</p>
<p style="text-align: center;">G22</p>

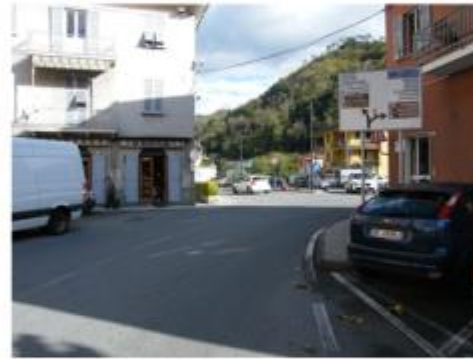
<p>Vista SP 26 Stato di manutenzione: D Localizzazione di massima: Lat. 44°20'40.7"N Long. 9°23'55.4"E</p>	<p style="text-align: center;">G22</p>

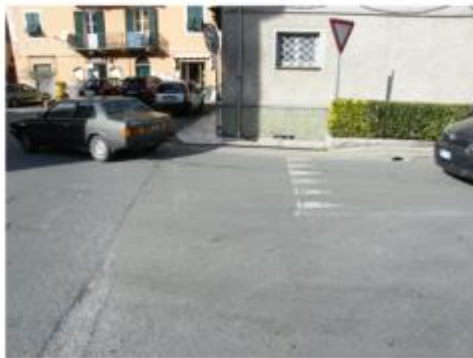
<p>Innesto stradale Stato di manutenzione: D Localizzazione di massima: Lat. 44°20'40.6"N Long. 9°23'57.0"E</p>	<p style="text-align: center;">DX23</p>

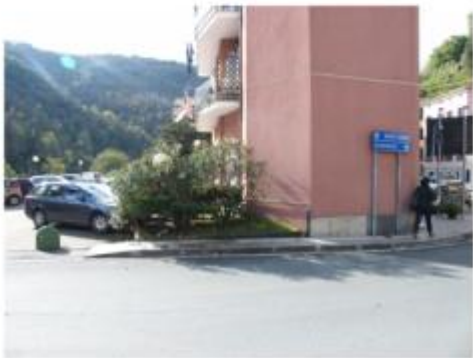
<p>Edificio residenziale / Marciapiede / Aluola Stato di manutenzione: B / B / B Localizzazione di massima: Lat. 44°20'40.6"N Long. 9°23'57.0"E</p>

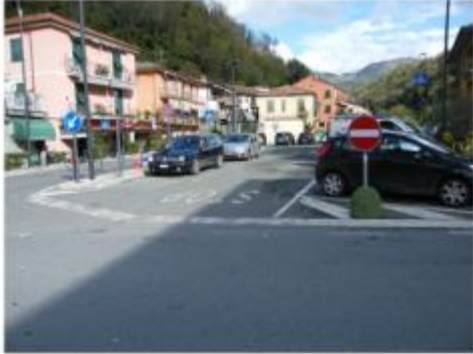
<p style="text-align: center;">SX24</p>

<p>Area di parcheggio Stato di manutenzione: B Localizzazione di massima: Lat. 44°20'40.4"N Long. 9°23'57.2"E</p>	<p style="text-align: center;">DX24</p>

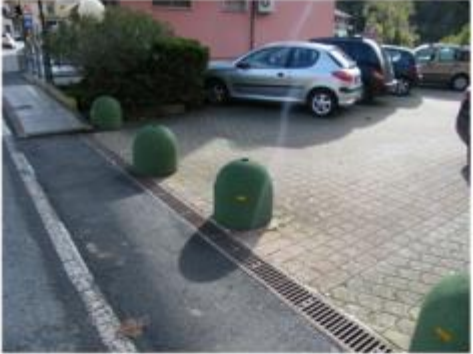
<p>Margine stradale Stato di manutenzione: B Localizzazione di massima: Lat. 44°20'40.4"N Long. 9°23'57.2"E</p>
<p style="text-align: center;">SX25</p>

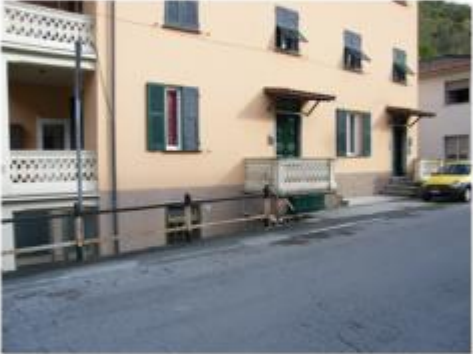
<p>Parapetto in ferro / Margine stradale Stato di manutenzione: D / D Localizzazione di massima: Lat. 44°20'40.0"N Long. 9°23'57.6"E</p>	<p style="text-align: center;">DX25</p>

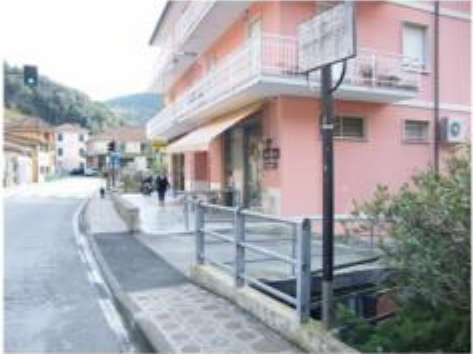
<p>Marciapie de Stato di manutenzione: B Localizzazione di massima: Lat. 44°20'40.0"N Long. 9°23'57.6"E</p>
	<p style="text-align: center;">G26</p>

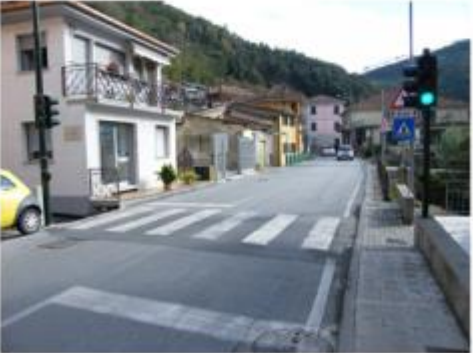
<p>Marciapie de / Segnaletica orizzontale e verticale Stato di manutenzione: B / B Localizzazione di massima: Lat. 44°20'39.6"N Long. 9°23'57.9"E</p>

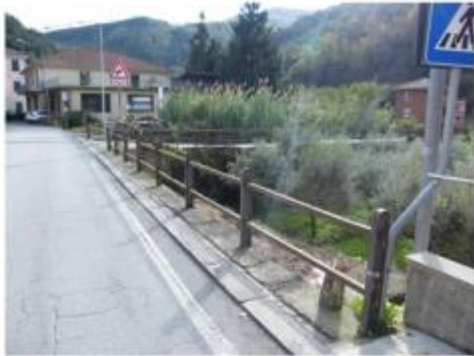
<p>Parapetto in ferro Stato di manutenzione: B Localizzazione di massima: Lat. 44°20'39.7"N Long. 9°23'57.9"E</p>
<p style="text-align: center;">SX28</p>   <p>Recinzione in ferro Stato di manutenzione: O Localizzazione di massima: Lat. 44°20'39.3"N Long. 9°23'58.2"E</p>	<p style="text-align: center;">DX28</p>

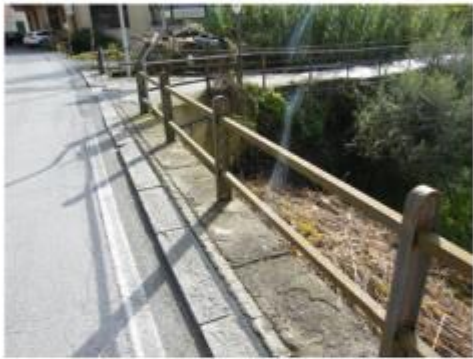
<p>Parapetto in ferro Stato di manutenzione: B Localizzazione di massima: Lat. 44°20'39.3"N Long. 9°23'58.2"E</p>
<p style="text-align: center;">SX29</p>

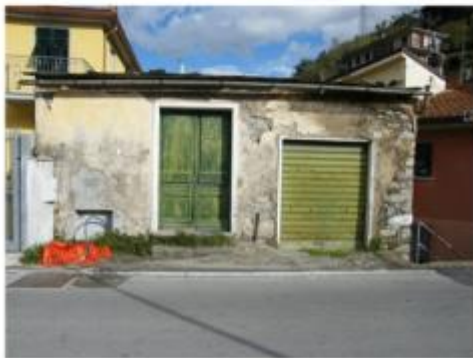
<p>Annesso residenziale Stato di manutenzione: P Localizzazione di massima: Lat. 44°20'39.0"N Long. 9°23'58.4"E</p>	<p style="text-align: center;">SX29</p>   <p>Margine stradale / Ponte Stato di manutenzione: P / D Localizzazione di massima: Lat. 44°20'39.0"N Long. 9°23'58.4"E</p>

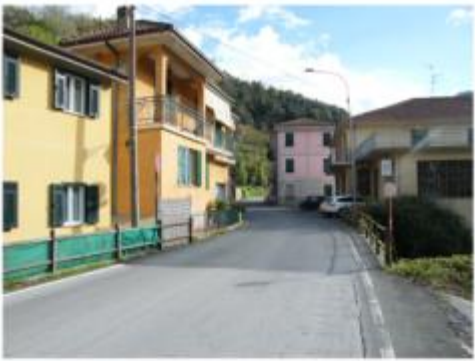
<p style="text-align: center;">G30</p>

<p>Vista SP 26 Stato di manutenzione: D Localizzazione di massima: Lat. 44°20'38.8"N Long. 9°23'58.5"E</p>
<p style="text-align: center;">SX31</p>

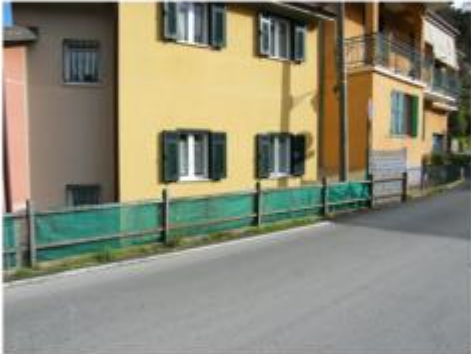
<p>Parapetto in ferro Stato di manutenzione: D Localizzazione di massima: Lat. 44°20'38.7"N Long. 9°23'58.6"E</p>	<p style="text-align: center;">DX31</p>

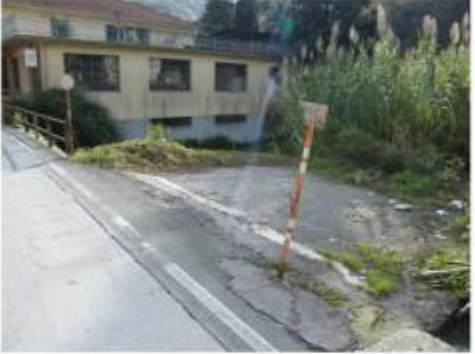
<p>Margine stradale Stato di manutenzione: P Localizzazione di massima: Lat. 44°20'38.7"N Long. 9°23'58.6"E</p>
<p style="text-align: center;">SX31</p>

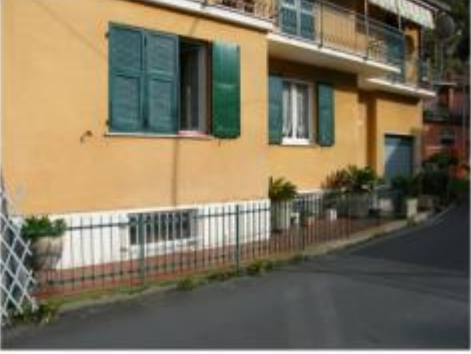
<p>Rinzione ferro / Edificio residenziale Stato di manutenzione: b / O Localizzazione di massima: Lat. 44°20'38.5"N Long. 9°23'58.8"E</p>	<p style="text-align: center;">DX31</p>

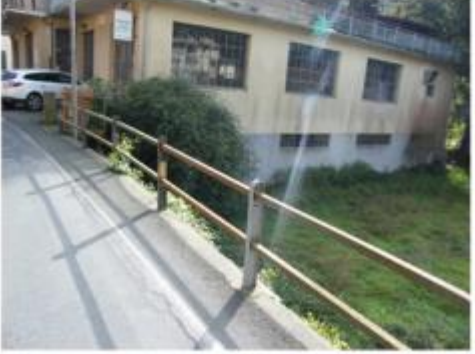
<p>Parapetto in ferro Stato di manutenzione: D Localizzazione di massima: Lat. 44°20'38.5"N Long. 9°23'58.8"E</p>

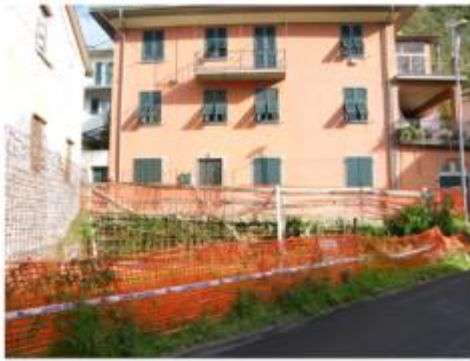
<p style="text-align: center;">SX32</p>

<p>Margine stradale Stato di manutenzione: P Localizzazione di massima: Lat. 44°20'38.1"N Long. 9°23'59.2"E</p>	<p style="text-align: center;">DX32</p>   <p>Margine stradale/ Edificio produttivo Stato di manutenzione: D / P Localizzazione di massima: Lat. 44°20'38.1"N Long. 9°23'59.2"E</p>
<p style="text-align: center;">SX33</p>   <p>Accesso abitativi Stato di manutenzione: D Localizzazione di massima: Lat. 44°20'37.7"N Long. 9°23'59.8"E</p>	<p style="text-align: center;">DX33</p>   <p>Inserzione stradale Stato di manutenzione: D Localizzazione di massima: Lat. 44°20'37.7"N Long. 9°23'59.8"E</p>
<p style="text-align: center;">SX34</p>   <p>Edificio residenziale Stato di manutenzione: D Localizzazione di massima: Lat. 44°20'37.6"N Long. 9°24'00.2"E</p>	<p style="text-align: center;">DX34</p>   <p>Sgnaletica verticale / Marciapiede / Edificio residenziale Stato di manutenzione: B / B / B Localizzazione di massima: Lat. 44°20'37.6"N Long. 9°24'00.2"E</p>

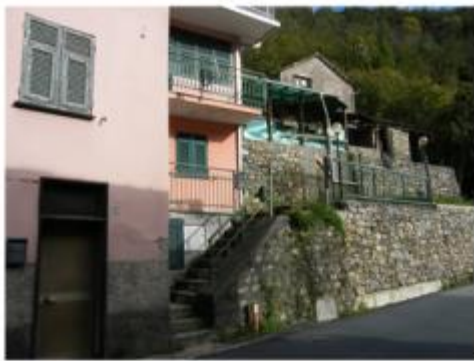
<p style="text-align: center;">SX35</p>

<p>Edifici residenziali / Muro di contenimento Stato di manutenzione: D / D Localizzazione di massima: Lat. 44°20'37.2"N Long. 9°24'00.7"E</p>	<p style="text-align: center;">DX35</p>   <p>Margine stradale / Parpetto / Segnaletica verticale Stato di manutenzione: D / P / D Localizzazione di massima: Lat. 44°20'37.2"N Long. 9°24'00.7"E</p>
<p style="text-align: center;">SX36</p>   <p>Muro di contenimento Stato di manutenzione: D Localizzazione di massima: Lat. 44°20'36.8"N Long. 9°24'01.2"E</p>	<p style="text-align: center;">DX36</p>

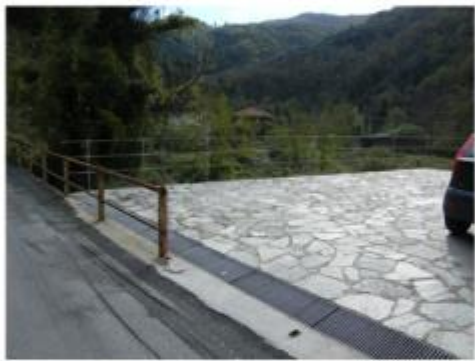
<p>Area di sosta privata / Parapetto in ferro Stato di manutenzione: B / D Localizzazione di massima: Lat. 44°20'36.8"N Long. 9°24'01.2"E</p>
	<p style="text-align: center;">SX37</p>   <p>SP 26 Stato di manutenzione: D Localizzazione di massima: Lat. 44°20'36.2"N Long. 9°24'01.9"E</p>

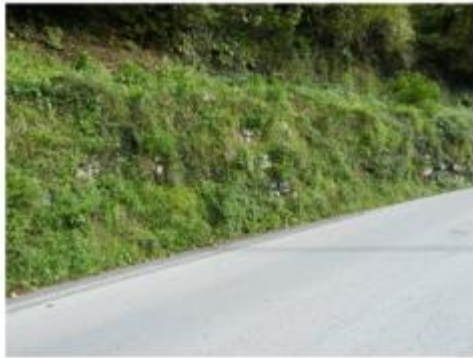
<p style="text-align: center;">SX38</p>

<p>Muro di contenimento Stato di manutenzione: P Localizzazione di massima: Lat. 44°20'36.2"N Long. 9°24'01.9"E</p>	<p style="text-align: center;">DX38</p>

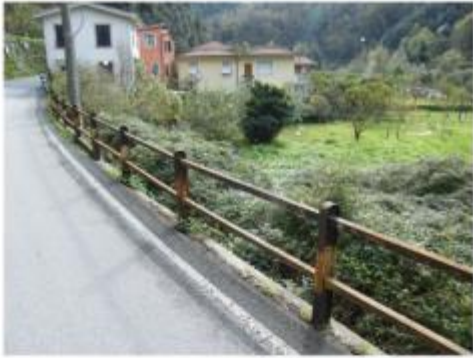
<p>Parapetto in ferro Stato di manutenzione: D Localizzazione di massima: Lat. 44°20'36.2"N Long. 9°24'01.9"E</p>
<p style="text-align: center;">SX39</p>

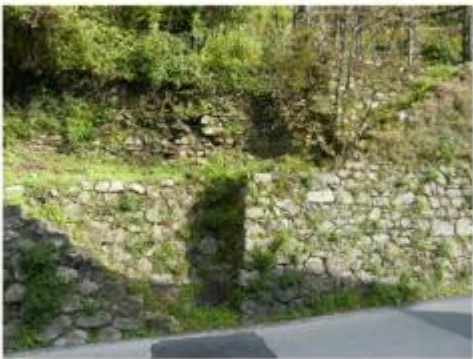
<p>Muro di contenimento Stato di manutenzione: D Localizzazione di massima: Lat. 44°20'35.7"N Long. 9°24'02.2"E</p>	<p style="text-align: center;">DX39</p>

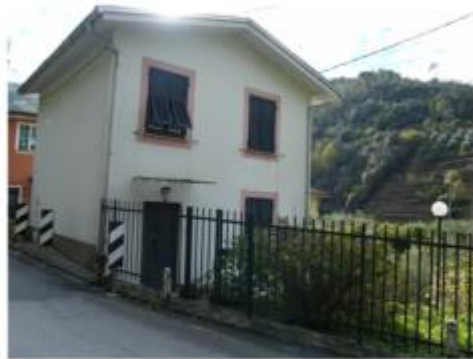
<p>Recinzione in ferro / Segnaletica verticale / Edificio residenza Stato di manutenzione: B / B / B Localizzazione di massima: Lat. 44°20'35.7"N Long. 9°24'02.2"E</p>
<p style="text-align: center;">SX40</p>

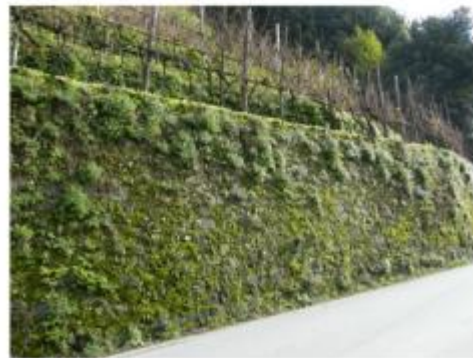
<p>Muro di cotenimento Stato di manutenzione: D Localizzazione di massima: Lat. 44°20'34.8"N Long. 9°24'02.5"E</p>	<p style="text-align: center;">DX40</p>

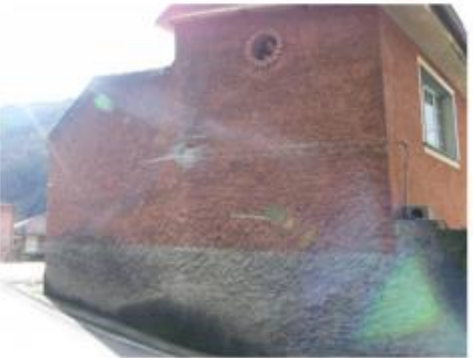
<p>Edificio residenziale Stato di manutenzione: D Localizzazione di massima: Lat. 44°20'34.8"N Long. 9°24'02.5"E</p>
