DUE DILIGENCE AMBIENTALE

Realizzazione di un nuovo raccordo della linea elettrica a 132 kV T919-920 Rosone-Sud Ovest alla Cabina Primaria di Enel Distribuzione di Balangero

Progetto Definitivo

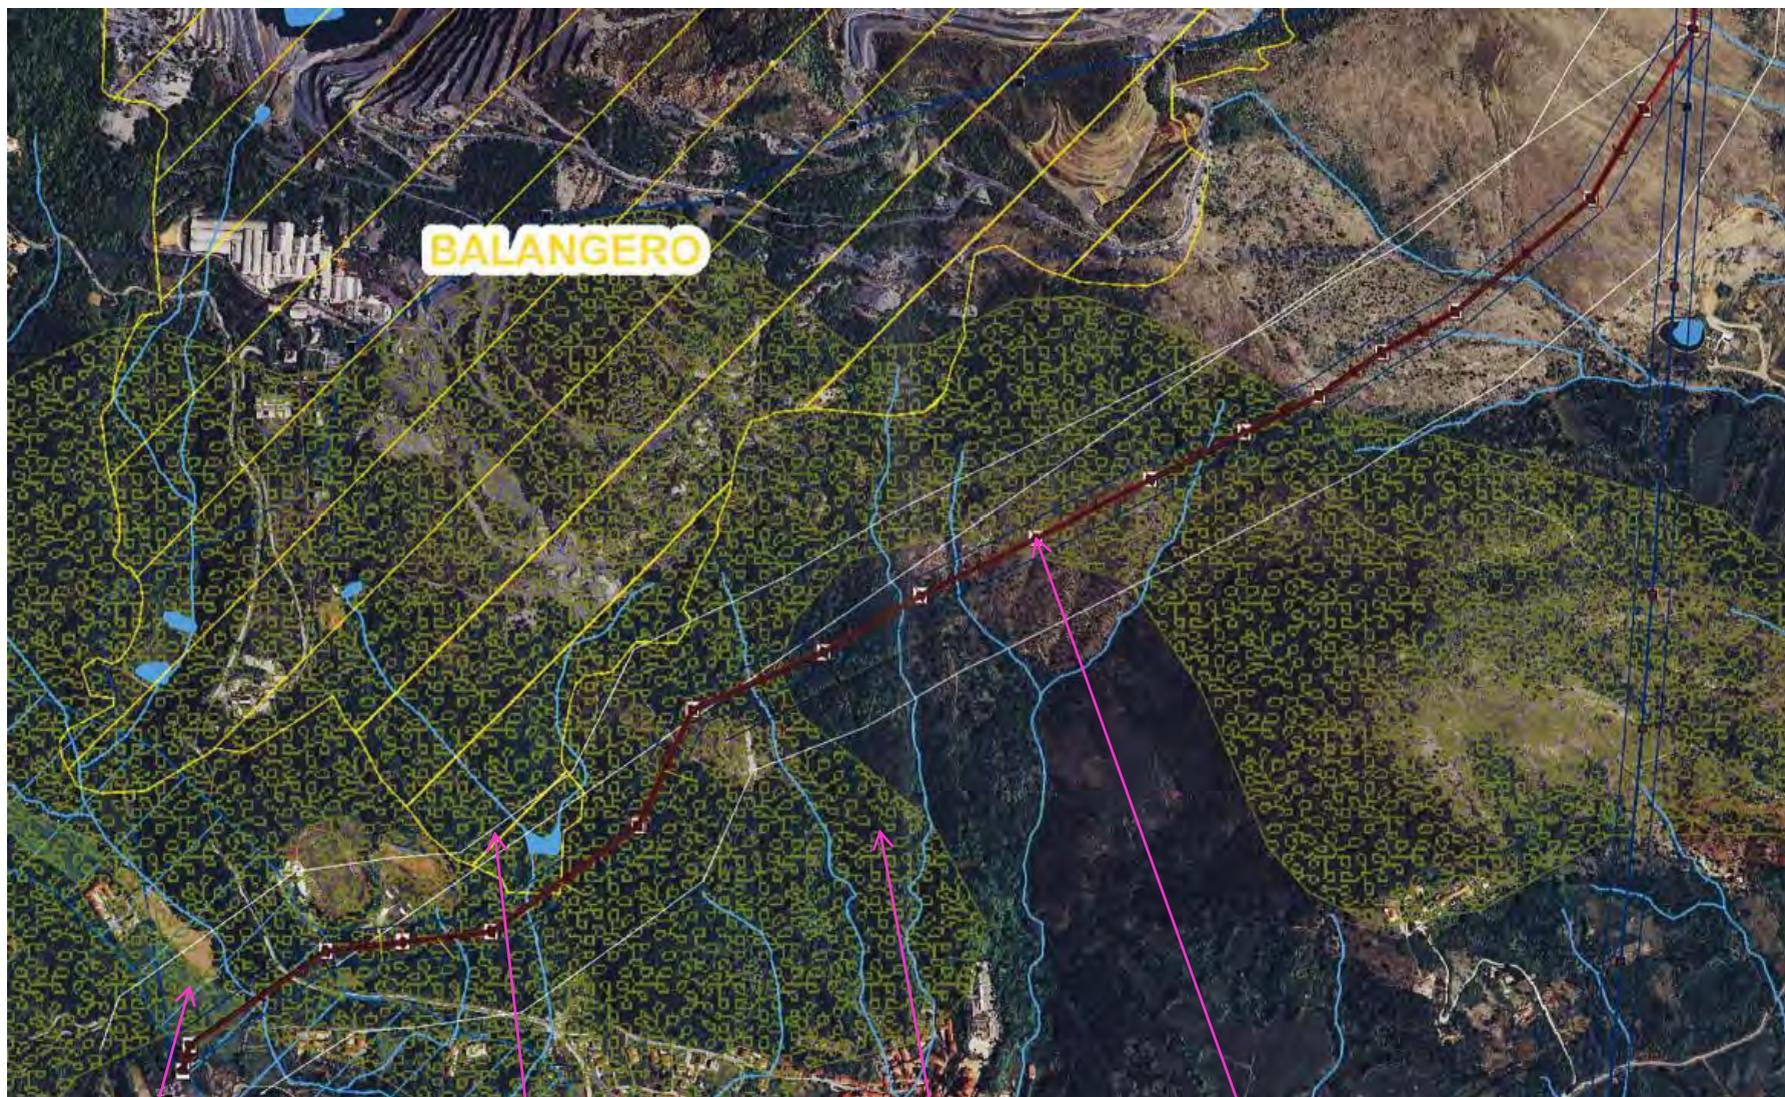
Figura
3

Il tracciato in progetto di sviluppo lungo il versante Sud del Monte Giovetto, in un'area boschiva o con substrato roccioso affiorante, priva di attività antropiche e di vie di accesso. In tale contesto non si rilevano potenziali "sorgenti" di contaminazione (centri di pericolo). L'unica criticità ambientale è rappresentata dall'area soggetta a bonifica ambientale delle attività collegate alla ex Miniera di Amianto di Balangero. La superficie perimetrata del Sito d'Interesse Nazionale (D.M. 10 Gennaio 2000) è di circa 310 ettari e comprende la zona di estrazione, gli stabilimenti per la lavorazione dell'amianto, due discariche di materiale lapideo e le vasche di decantazione fanghi. L'area perimetrata (indicata in Figura 3) non impatta tuttavia con le opere in progetto, essendo posta più a Nord.

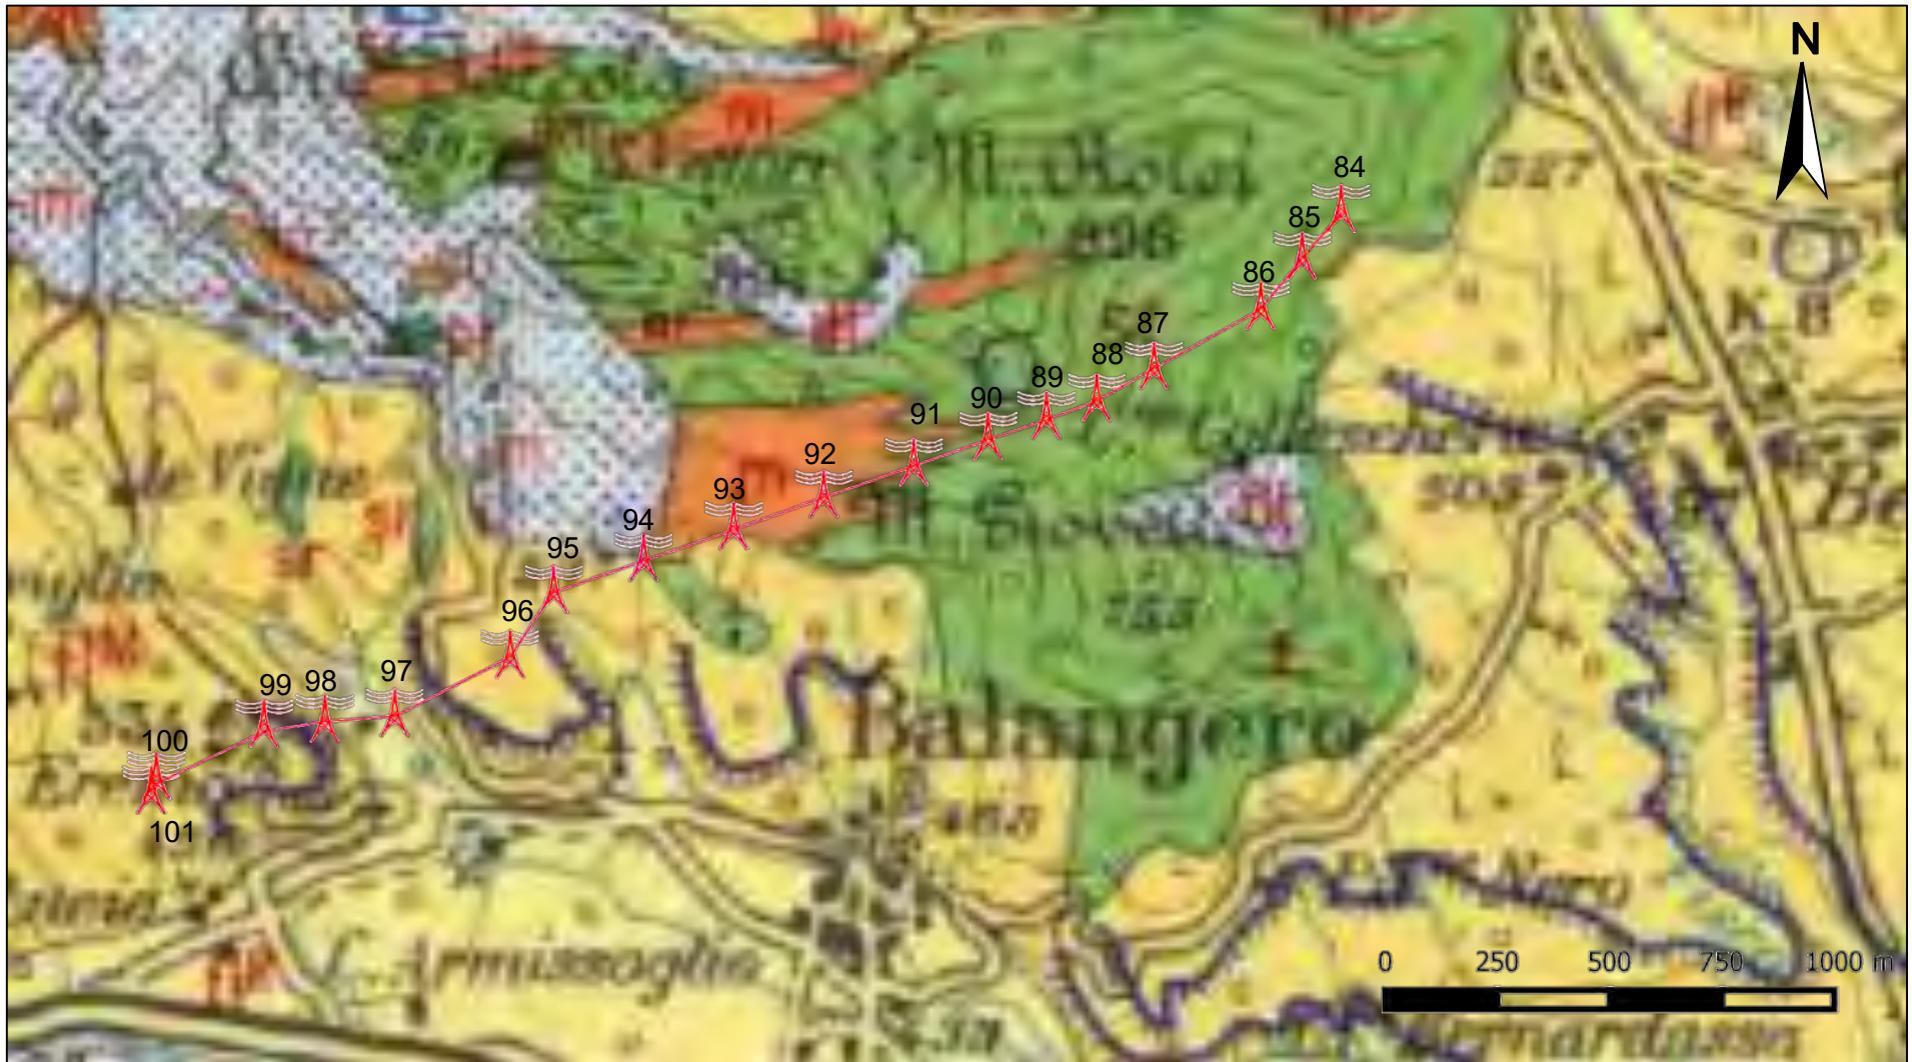
Figura
 4

Come riportato nello stralcio della carta Geologica d'Italia - Foglio Torino, N° 56 (Figura 4), il tracciato in progetto interessa due settori:

- ⇒ **DEPOSITI FLUVIOGLACIALI DELLA ZONA PEDEMONTANA E DI PIANURA.** E' il tratto compreso dal sostegno 96 al sostegno 101, ovvero i sostegni che convergono verso la zona di pianura dell'abitato di Balangero. Tali depositi fluvio-glaciali (appartenenti al periodo Mindel e Riss) sono caratterizzati da depositi sabbioso-gliaiosi con ciottoli, con matrice limosa talora rilevante. Gli unici dati disponibili si riferiscono ai sondaggi reperiti presso la banca dati

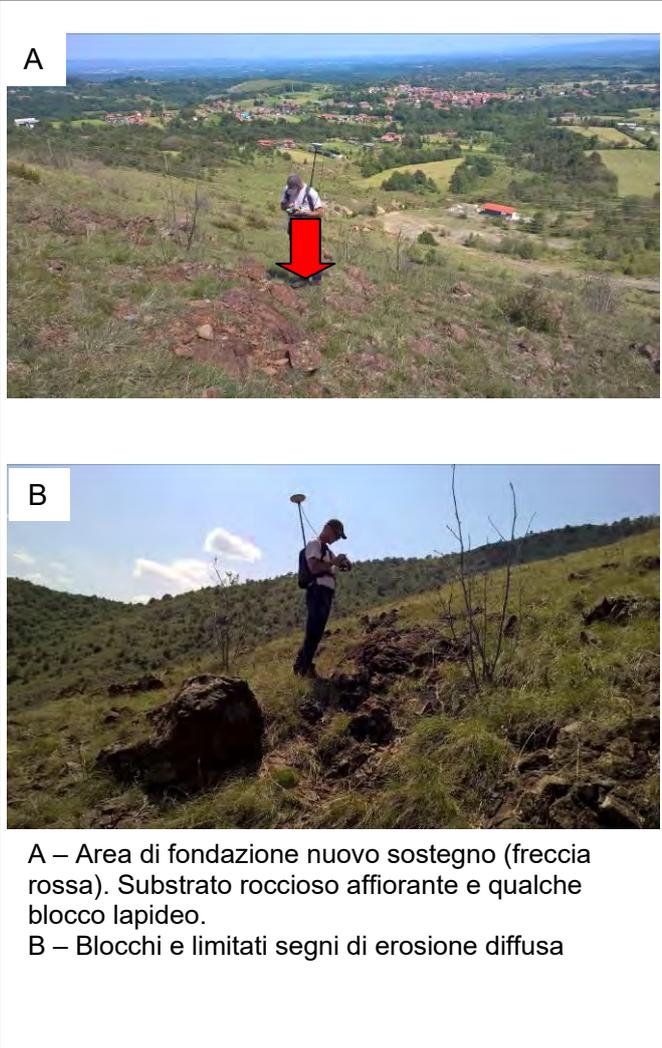
Data rilievo:	27/05/2015
Sostegno n°:	86
Località:	Balangero

Note: assenza di criticità ambientali
